令和2年度 通学路における危険箇所状況（はりまや橋小学校）

合同点検実施日 R2. 9. 15 (1/2)

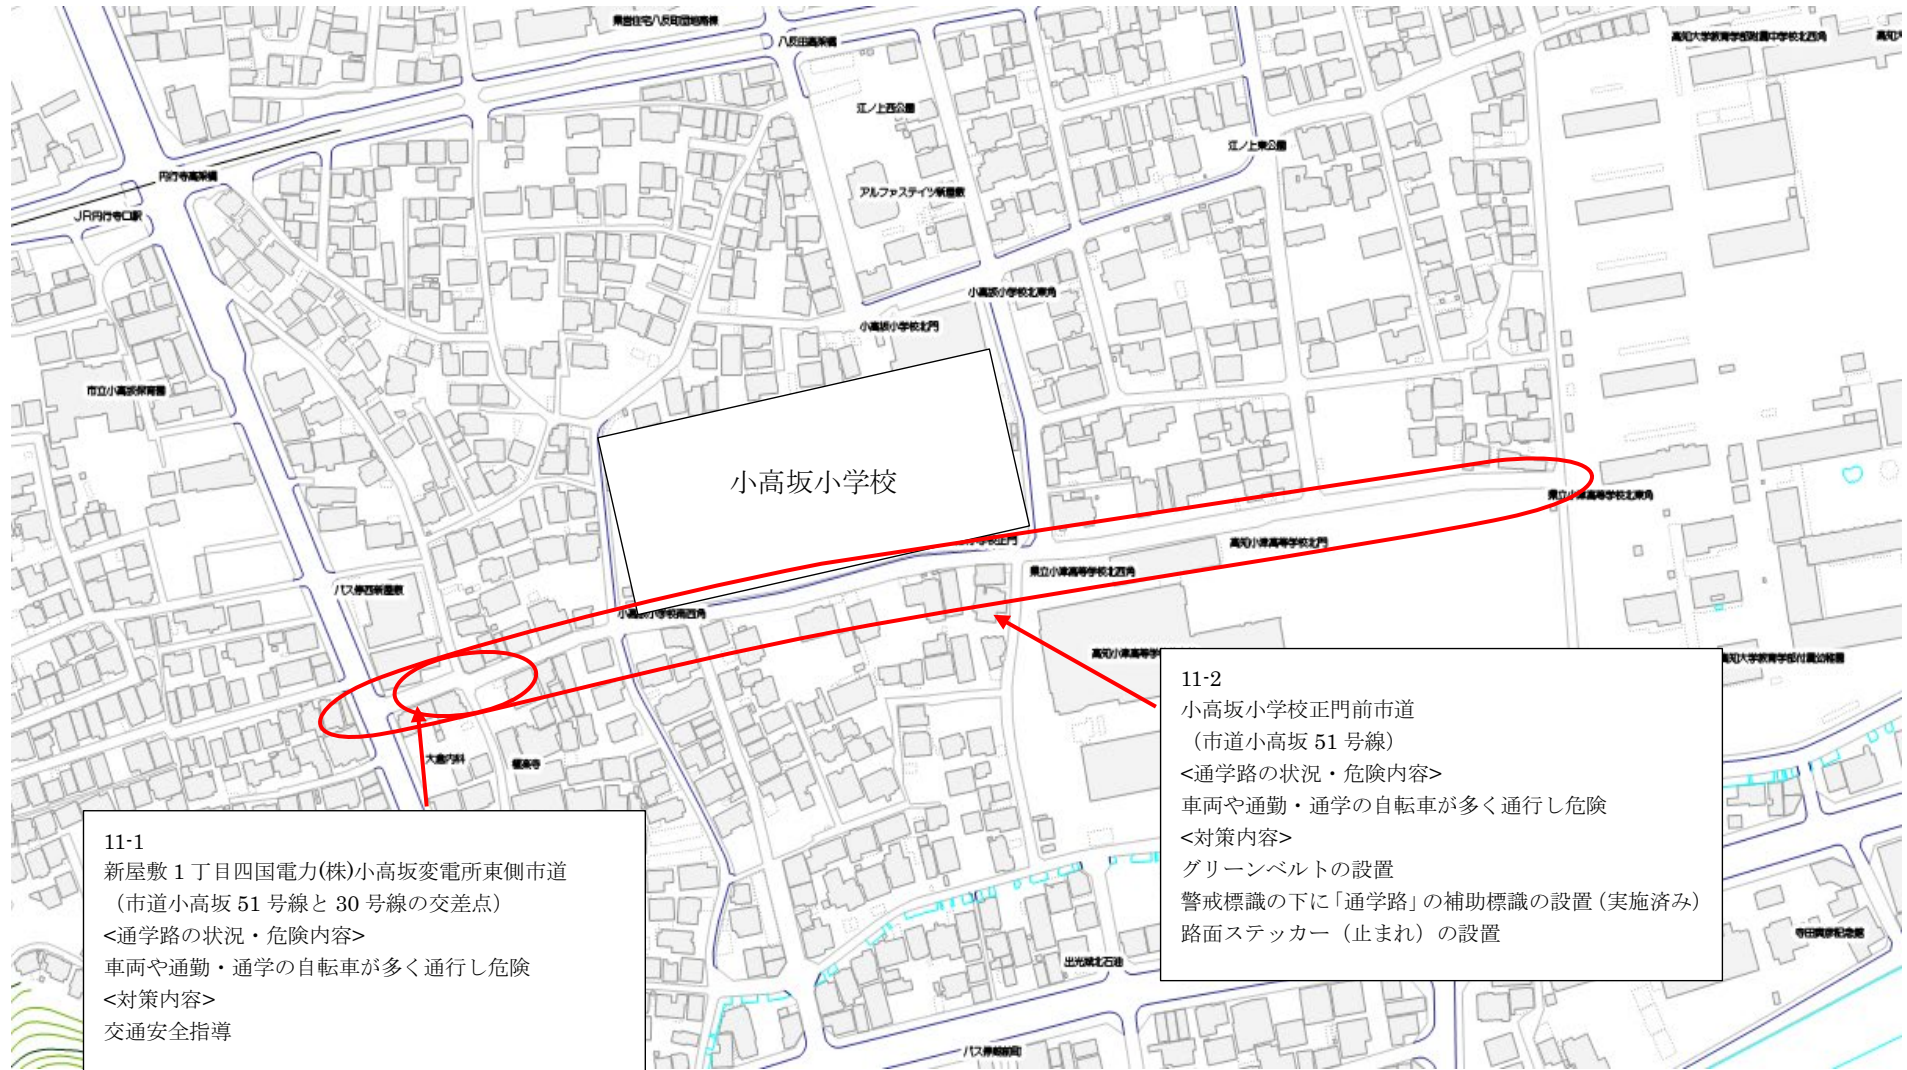
11-1  
新屋敷1丁目四国電力(株)小高坂変電所東側市道  
(市道小高坂51号線と30号線の交差点)  
<通学路の状況・危険内容>  
車両や通勤・通学の自転車が多く通行し危険  
<対策内容>  
交通安全指導

11-2  
小高坂小学校正門前市道  
(市道小高坂51号線)  
<通学路の状況・危険内容>  
車両や通勤・通学の自転車が多く通行し危険  
<対策内容>  
グリーンベルトの設置  
警戒標識の下に「通学路」の補助標識の設置(実施済み)  
路面ステッカー(止まれ)の設置

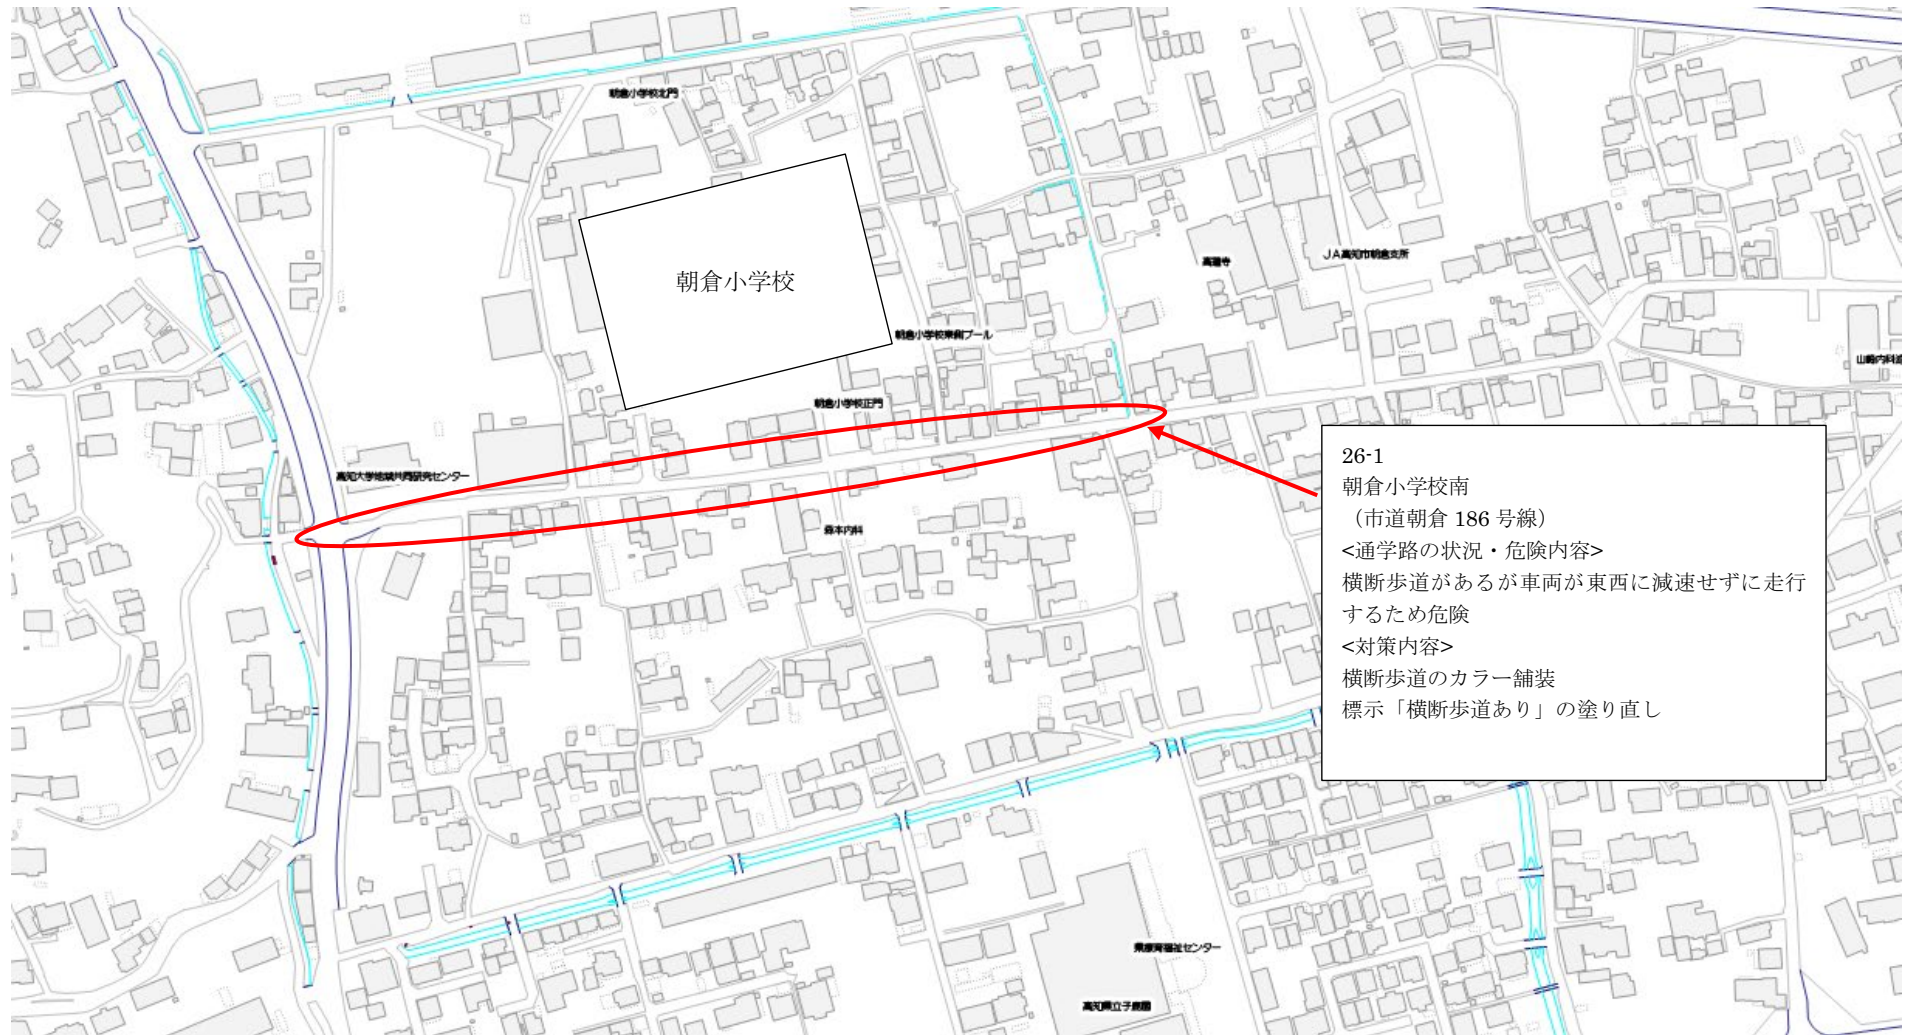
26-1  
朝倉小学校南  
(市道朝倉186号線)  
<通学路の状況・危険内容>  
横断歩道があるが車両が東西に減速せずに走行  
するため危険  
<対策内容>  
横断歩道のカラー舗装  
標示「横断歩道あり」の塗り直し

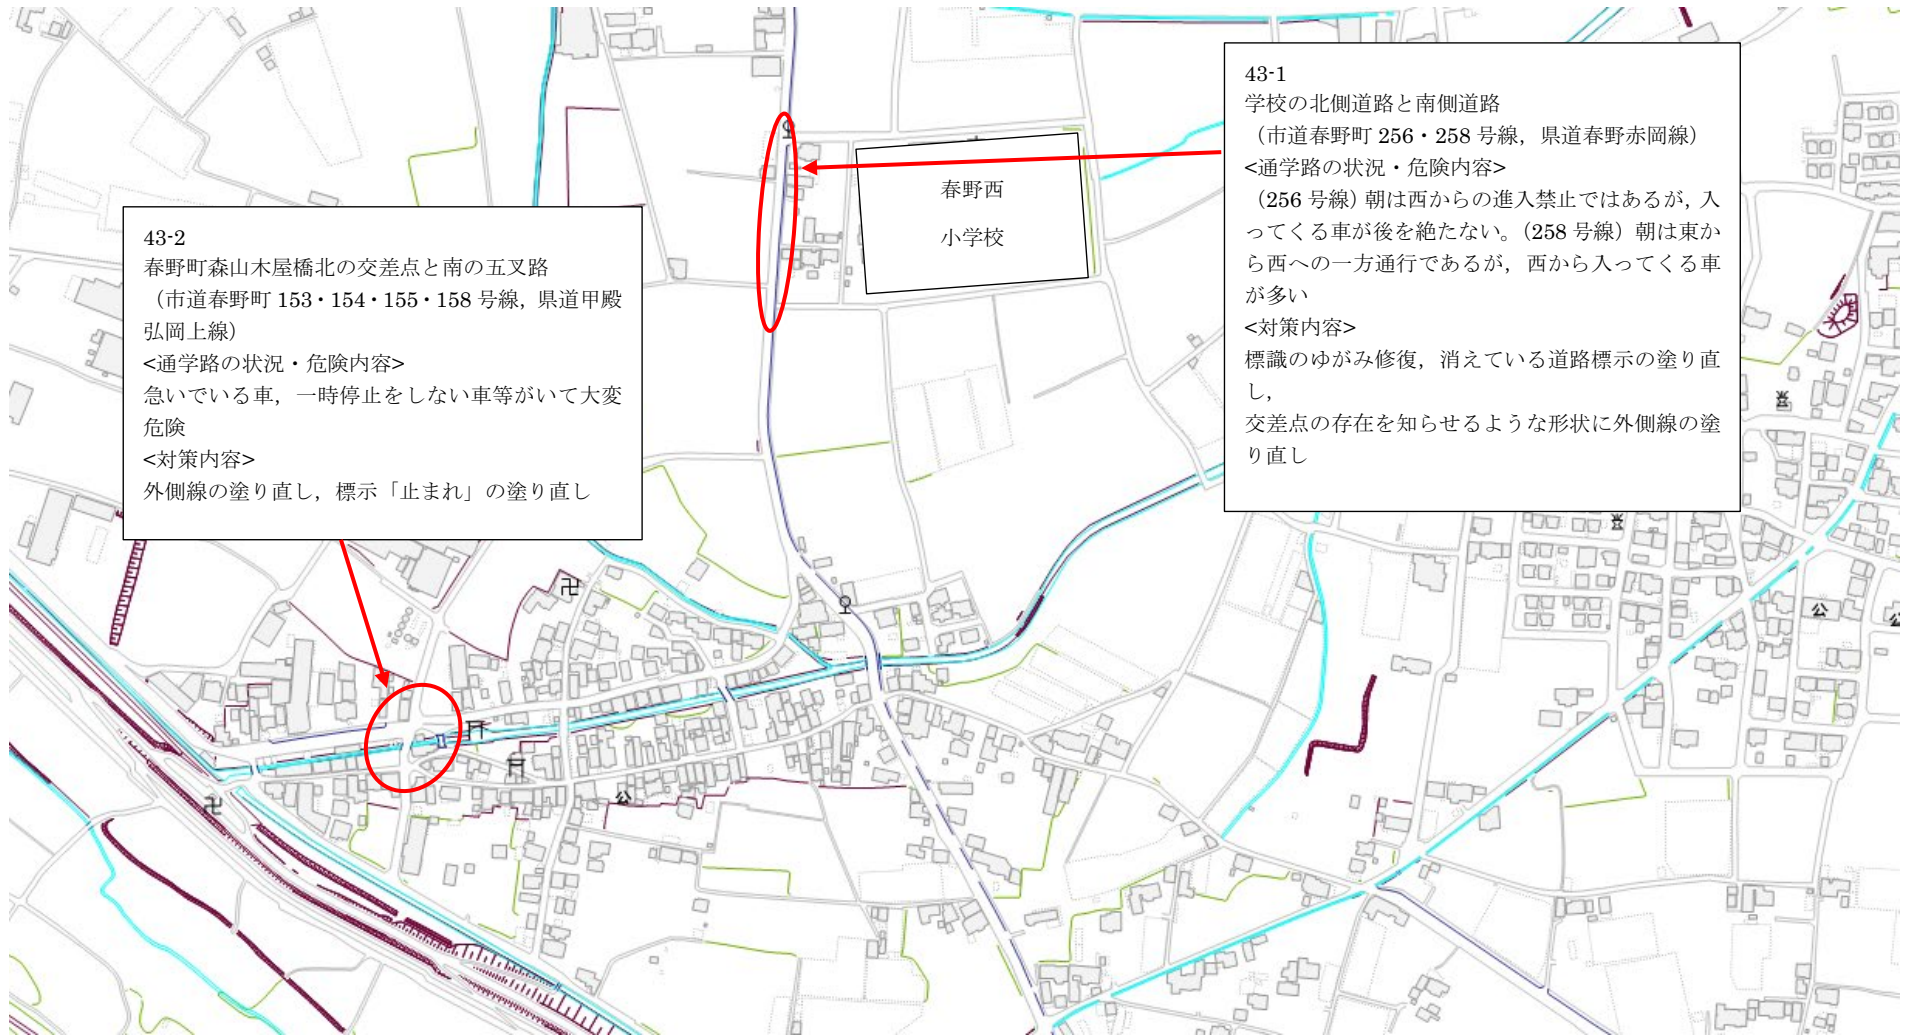
春野西  
小学校

43-2  
春野町森山木屋橋北の交差点と南の五叉路  
(市道春野町 153・154・155・158 号線, 県道甲殿弘岡上線)  
<通学路の状況・危険内容>  
急いでいる車, 一時停止をしない車等がいて大変危険  
<対策内容>  
外側線の塗り直し, 標示「止まれ」の塗り直し

43-1  
学校の北側道路と南側道路  
(市道春野町 256・258 号線, 県道春野赤岡線)  
<通学路の状況・危険内容>  
(256 号線) 朝は西からの進入禁止ではあるが, 入ってくる車が後を絶たない。(258 号線) 朝は東から西への一方通行であるが, 西から入ってくる車が多い  
<対策内容>  
標識のゆがみ修復, 消えている道路標示の塗り直し,  
交差点の存在を知らせるような形状に外側線の塗り直し

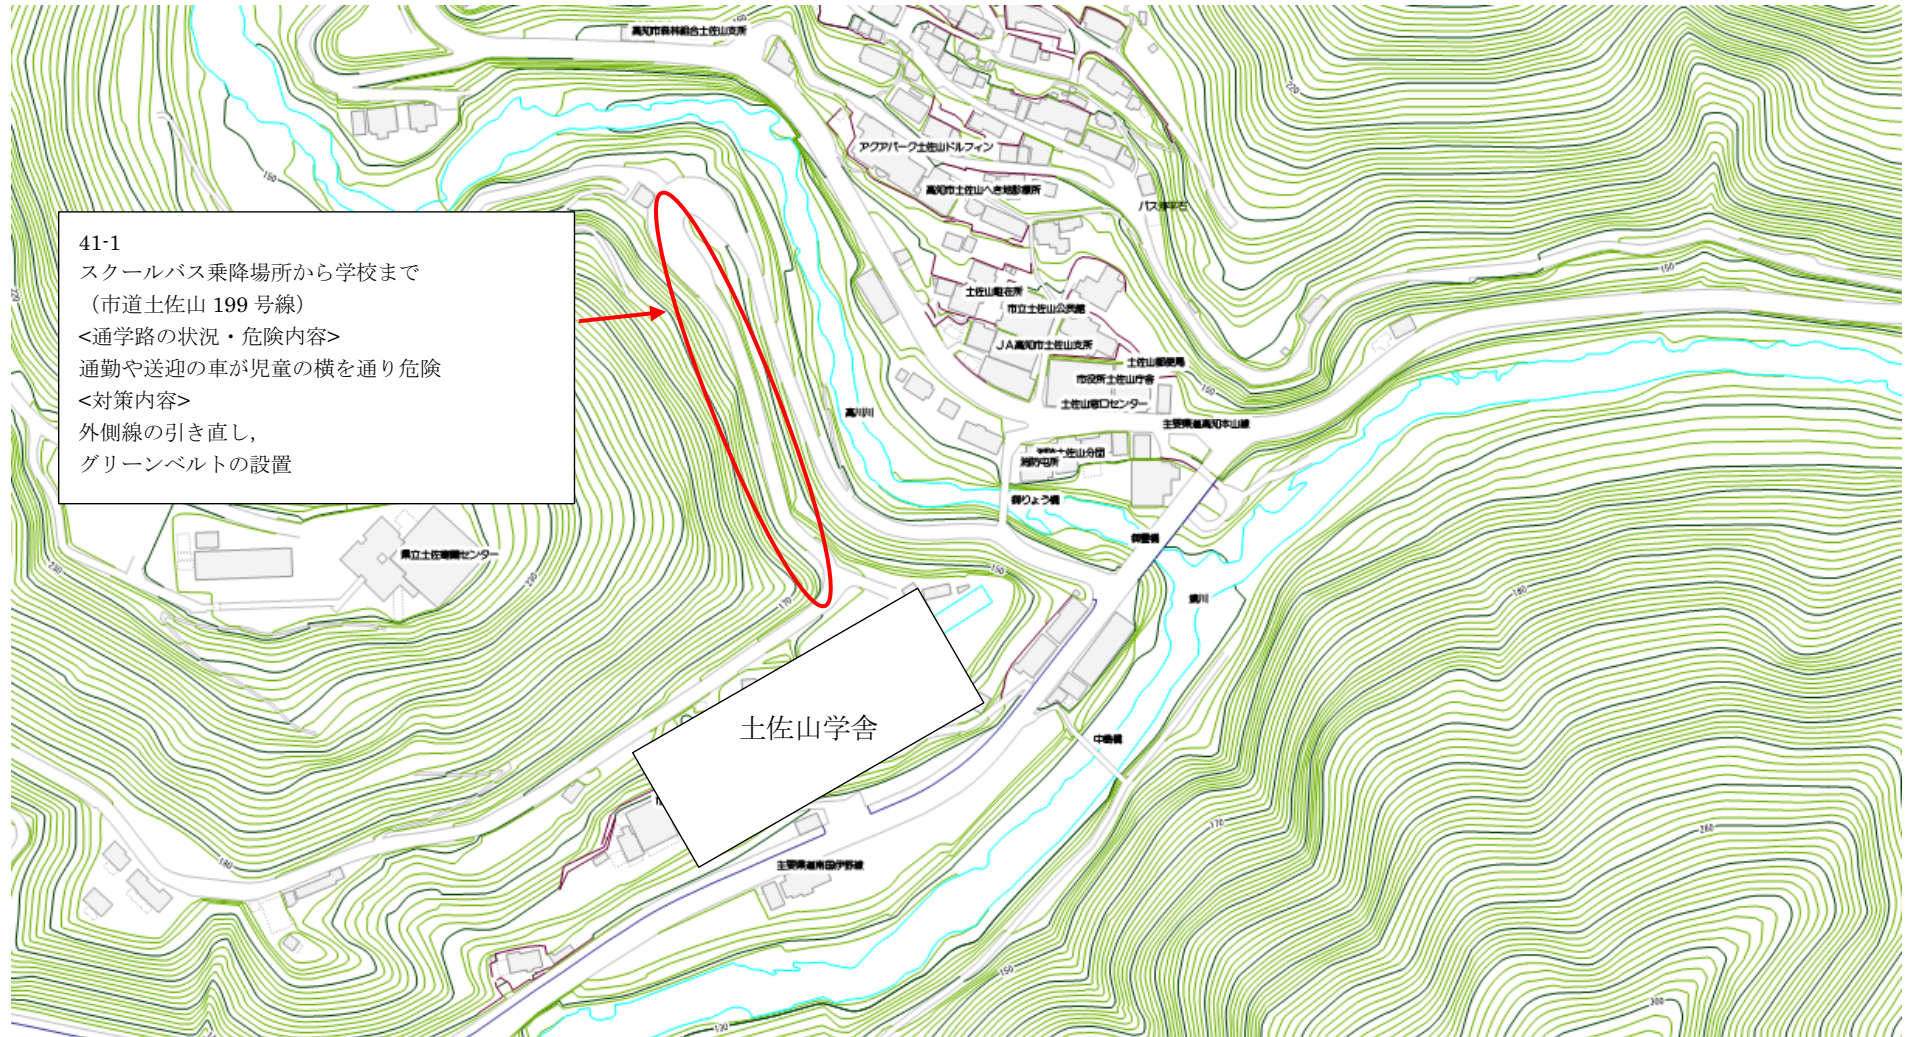
土佐山学舎

41-1  
スクールバス乗降場所から学校まで  
(市道土佐山 199 号線)  
<通学路の状況・危険内容>  
通勤や送迎の車が児童の横を通り危険  
<対策内容>  
外側線の引き直し,  
グリーンベルトの設置
