令和3年度通学路における危険箇所(はりまや橋小学校) 合同点検実施日 R3.6.23 (1/2)

令和3年度通学路における危険箇所状況(第六小学校)

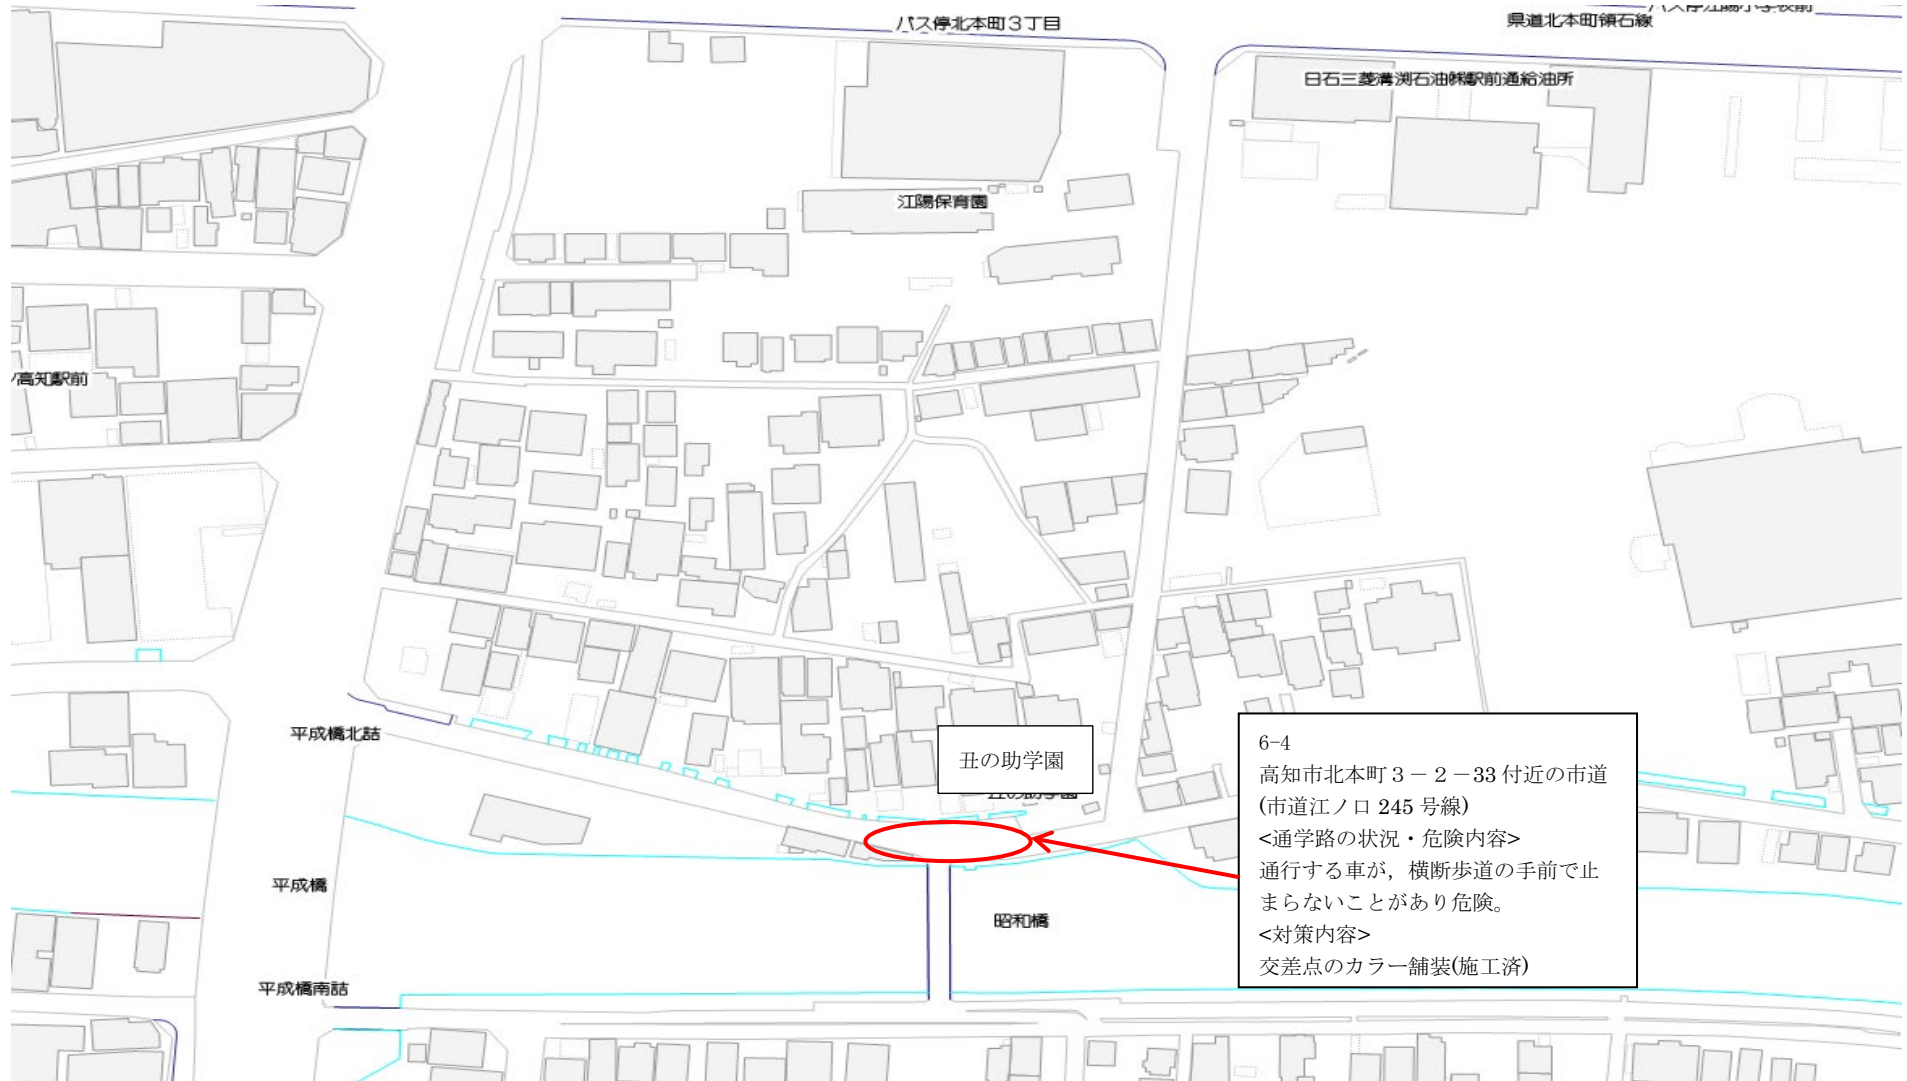
6-4  
高知市北本町3-2-33付近の市道  
(市道江ノ口245号線)  
<通学路の状況・危険内容>  
通行する車が、横断歩道の手前で止  
まらないことがあり危険。  
<対策内容>  
交差点のカラー舗装(施工済)

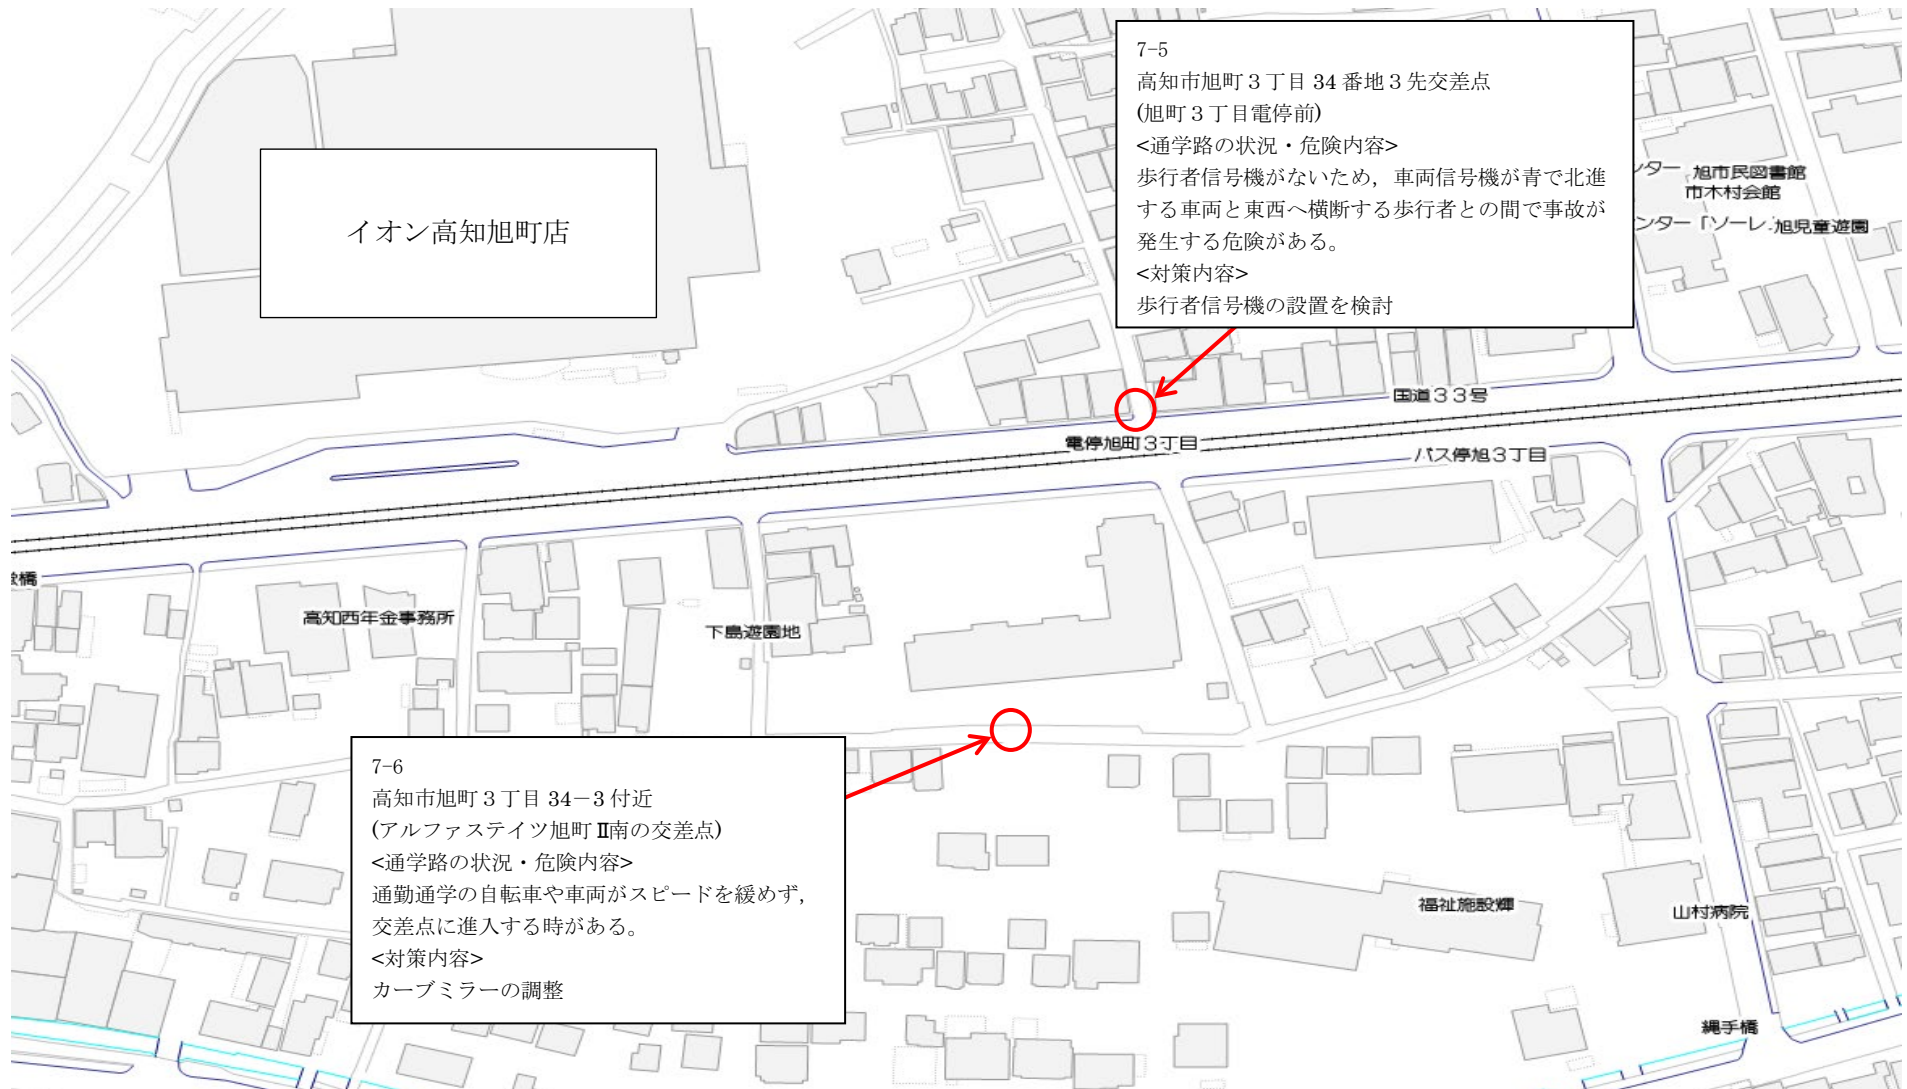
7-5  
高知市旭町3丁目34番地3先交差点  
(旭町3丁目電停前)  
<通学路の状況・危険内容>  
歩行者信号機がないため、車両信号機が青で北進する車両と東西へ横断する歩行者との間で事故が発生する危険がある。  
<対策内容>  
歩行者信号機の設置を検討

7-6  
高知市旭町3丁目34-3付近  
(アルファステイツ旭町Ⅱ南の交差点)  
<通学路の状況・危険内容>  
通勤通学の自転車や車両がスピードを緩めず、交差点に進入する時がある。  
<対策内容>  
カーブミラーの調整

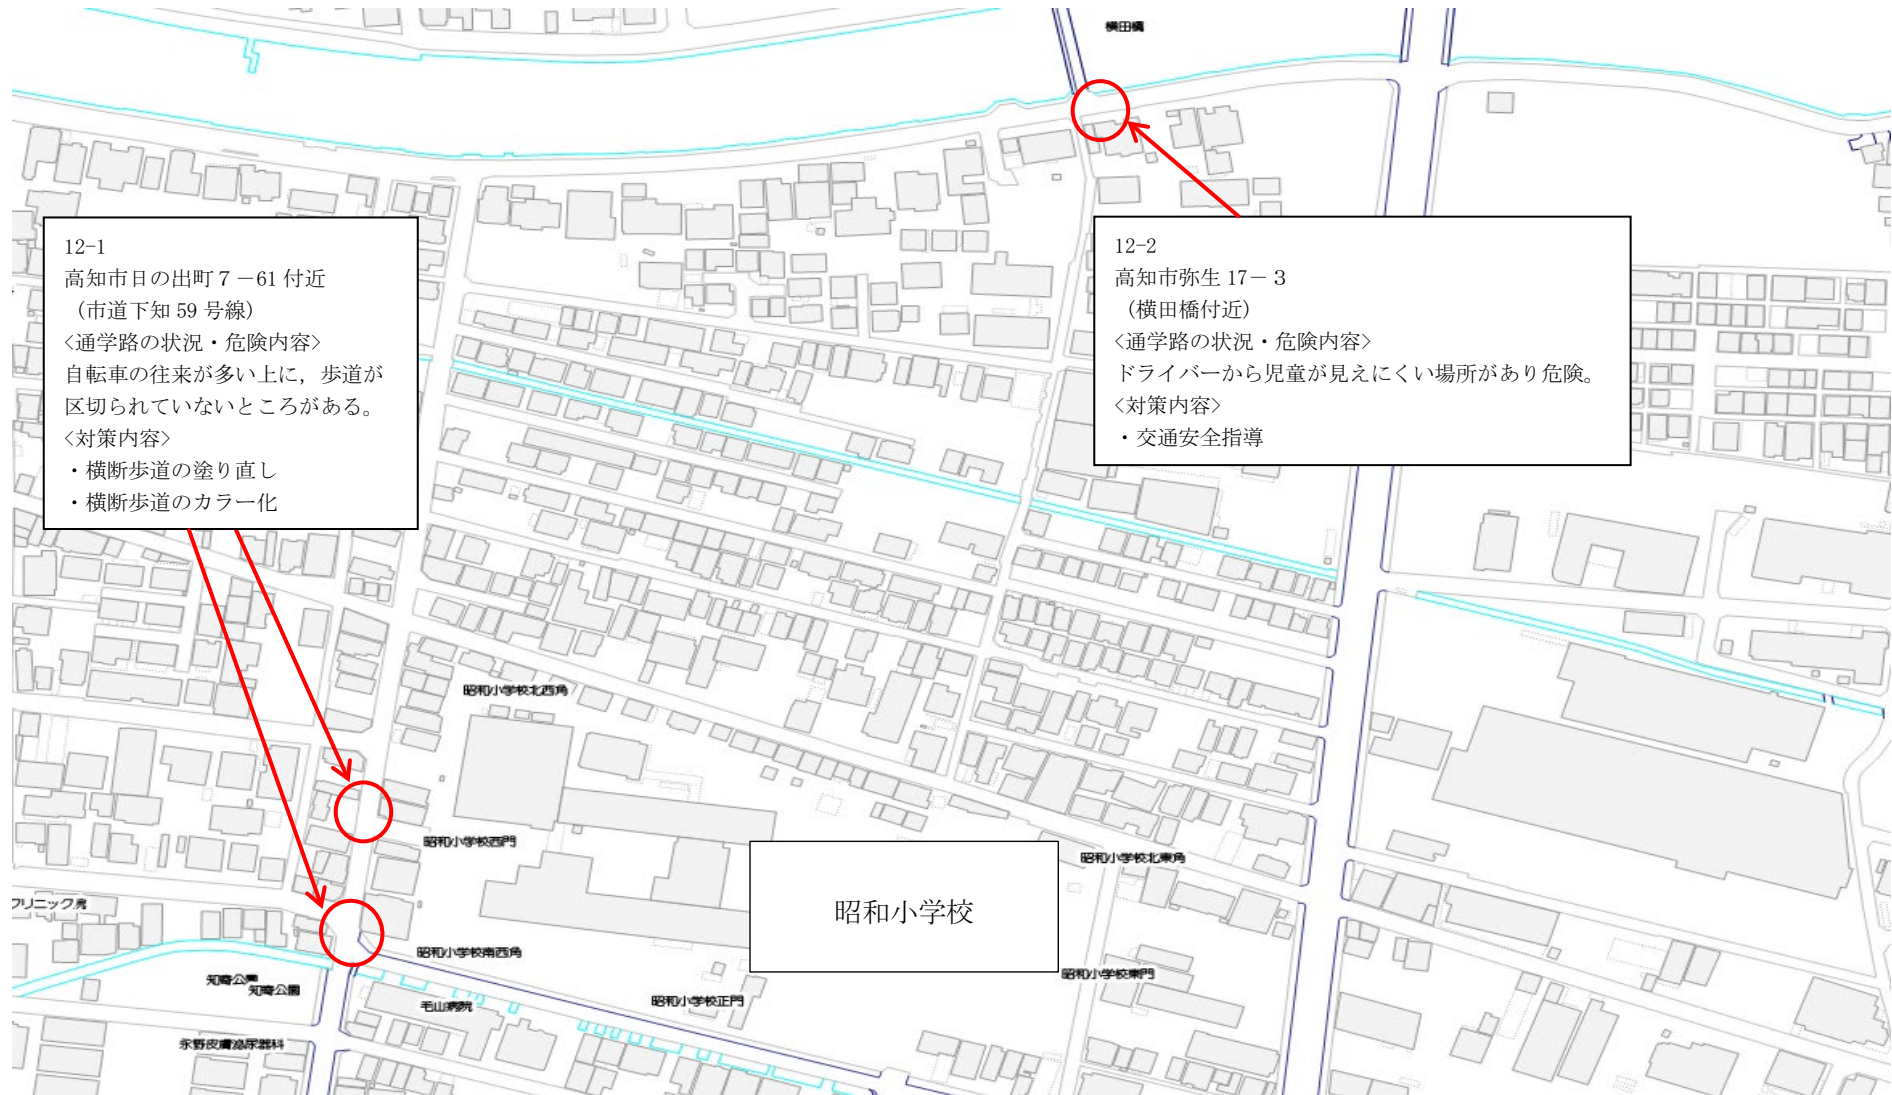
12-1  
高知市日の出町7-61付近  
(市道下知59号線)  
〈通学路の状況・危険内容〉  
自転車の往来が多い上に、歩道が区切られていないところがある。  
〈対策内容〉  
・横断歩道の塗り直し  
・横断歩道のカラー化

12-2  
高知市弥生17-3  
(横田橋付近)  
〈通学路の状況・危険内容〉  
ドライバーから児童が見えにくい場所があり危険。  
〈対策内容〉  
・交通安全指導

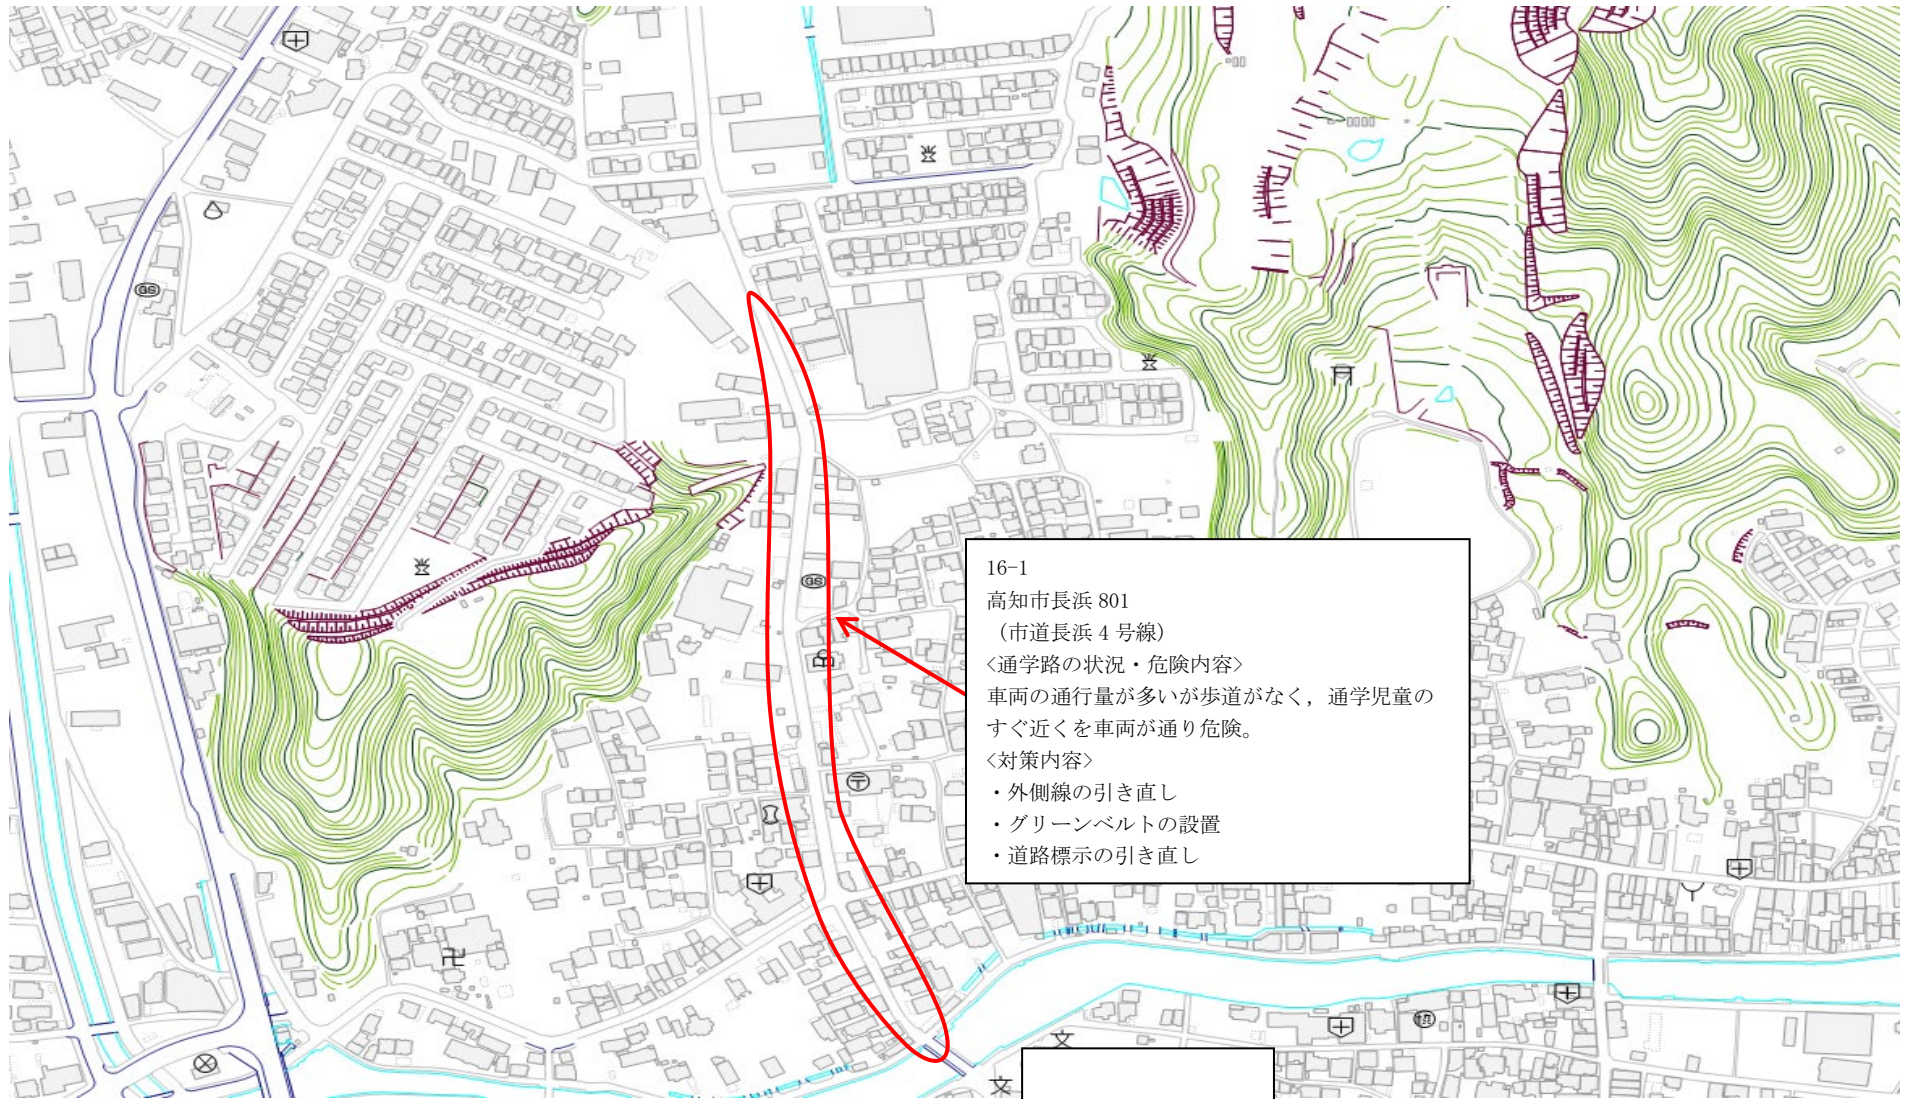
16-1  
高知市長浜 801  
(市道長浜4号線)  
〈通学路の状況・危険内容〉  
車両の通行量が多いが歩道がなく、通学児童のすぐ近くを車両が通り危険。  
〈対策内容〉  
・外側線の引き直し  
・グリーンベルトの設置  
・道路標示の引き直し

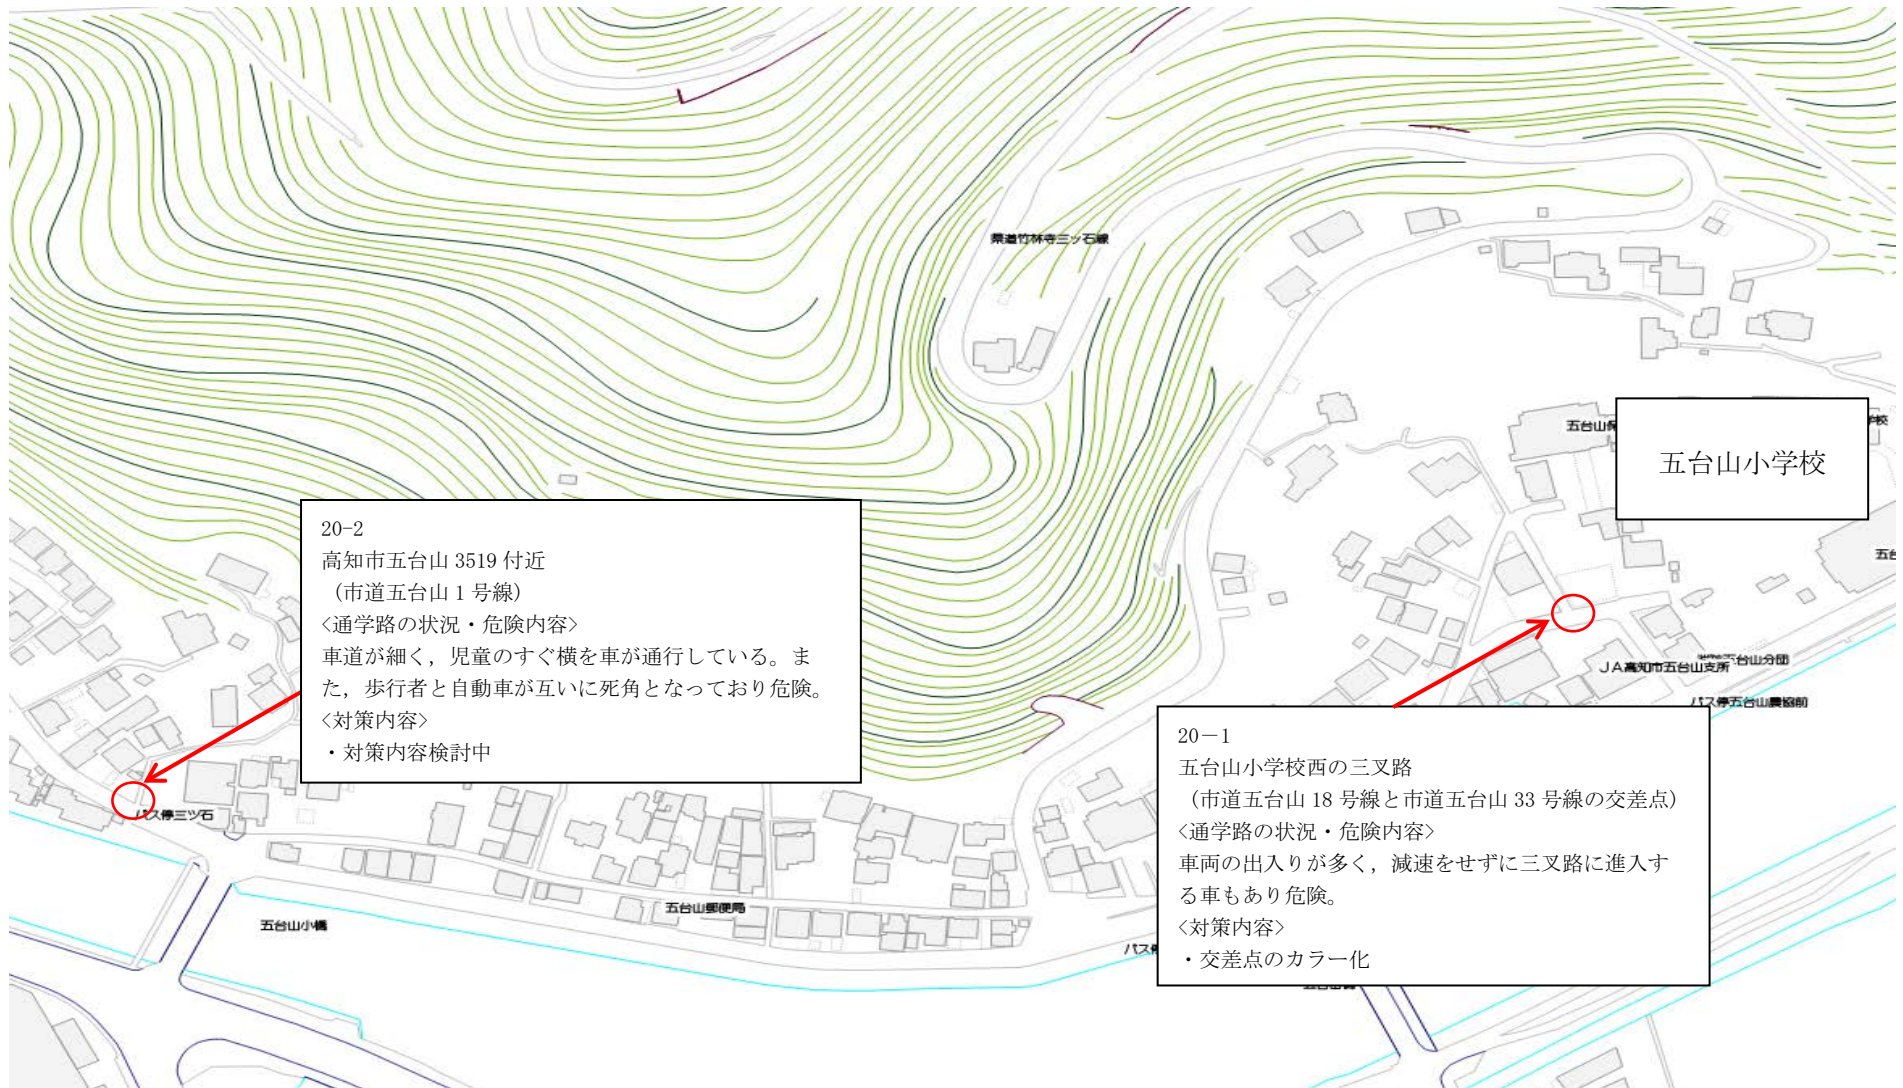
20-2  
高知市五台山 3519 付近  
(市道五台山 1 号線)  
〈通学路の状況・危険内容〉  
車道が細く、児童のすぐ横を車が通行している。また、歩行者と自動車が互いに死角となっており危険。  
〈対策内容〉  
・対策内容検討中

20-1  
五台山小学校西の三叉路  
(市道五台山 18 号線と市道五台山 33 号線の交差点)  
〈通学路の状況・危険内容〉  
車両の出入りが多く、減速をせずに三叉路に進入する車もあり危険。  
〈対策内容〉  
・交差点のカラー化

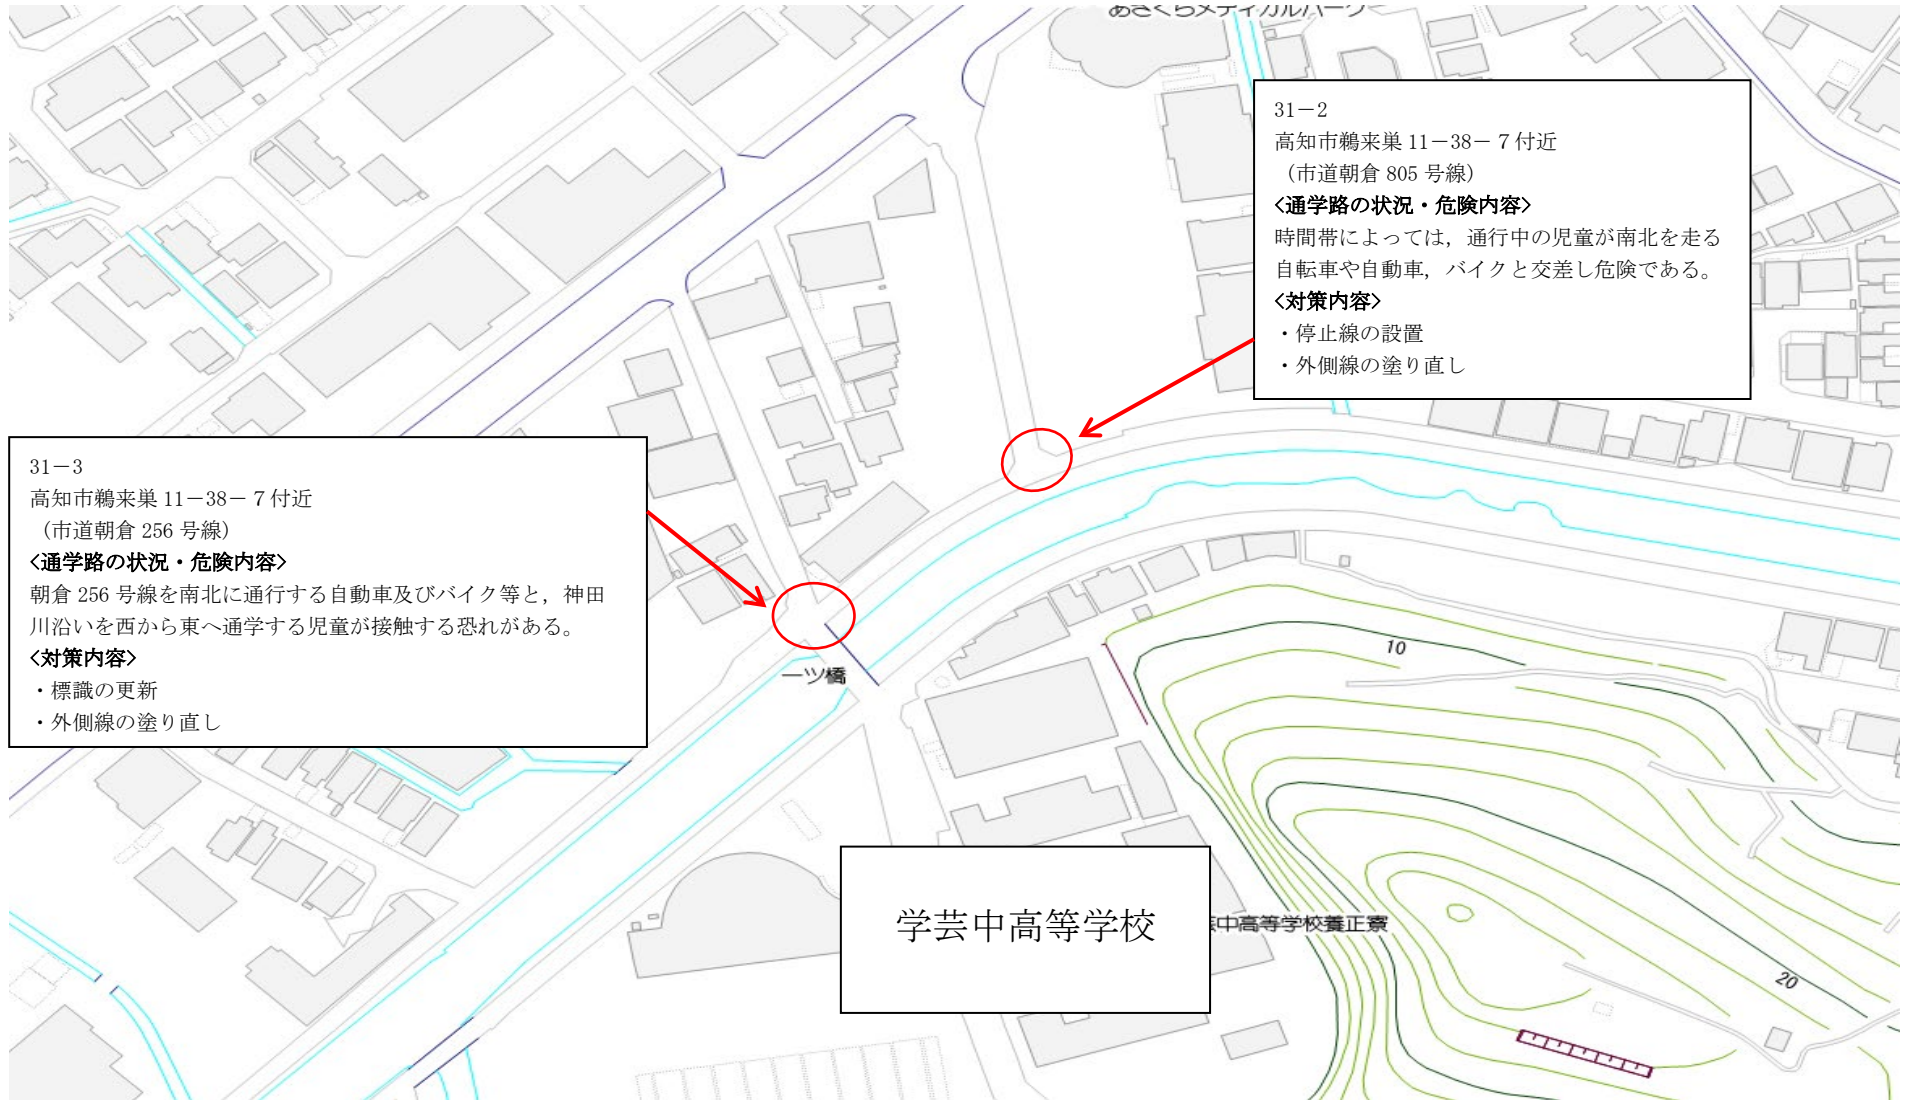
31-2  
高知市鶴来集 11-38-7 付近  
(市道朝倉 805 号線)  
〈通学路の状況・危険内容〉  
時間帯によっては、通行中の児童が南北を走る  
自転車や自動車、バイクと交差し危険である。  
〈対策内容〉  
・ 停止線の設置  
・ 外側線の塗り直し

31-3  
高知市鶴来集 11-38-7 付近  
(市道朝倉 256 号線)  
〈通学路の状況・危険内容〉  
朝倉 256 号線を南北に通行する自動車及びバイク等と、神田  
川沿いを西から東へ通学する児童が接触する恐れがある。  
〈対策内容〉  
・ 標識の更新  
・ 外側線の塗り直し

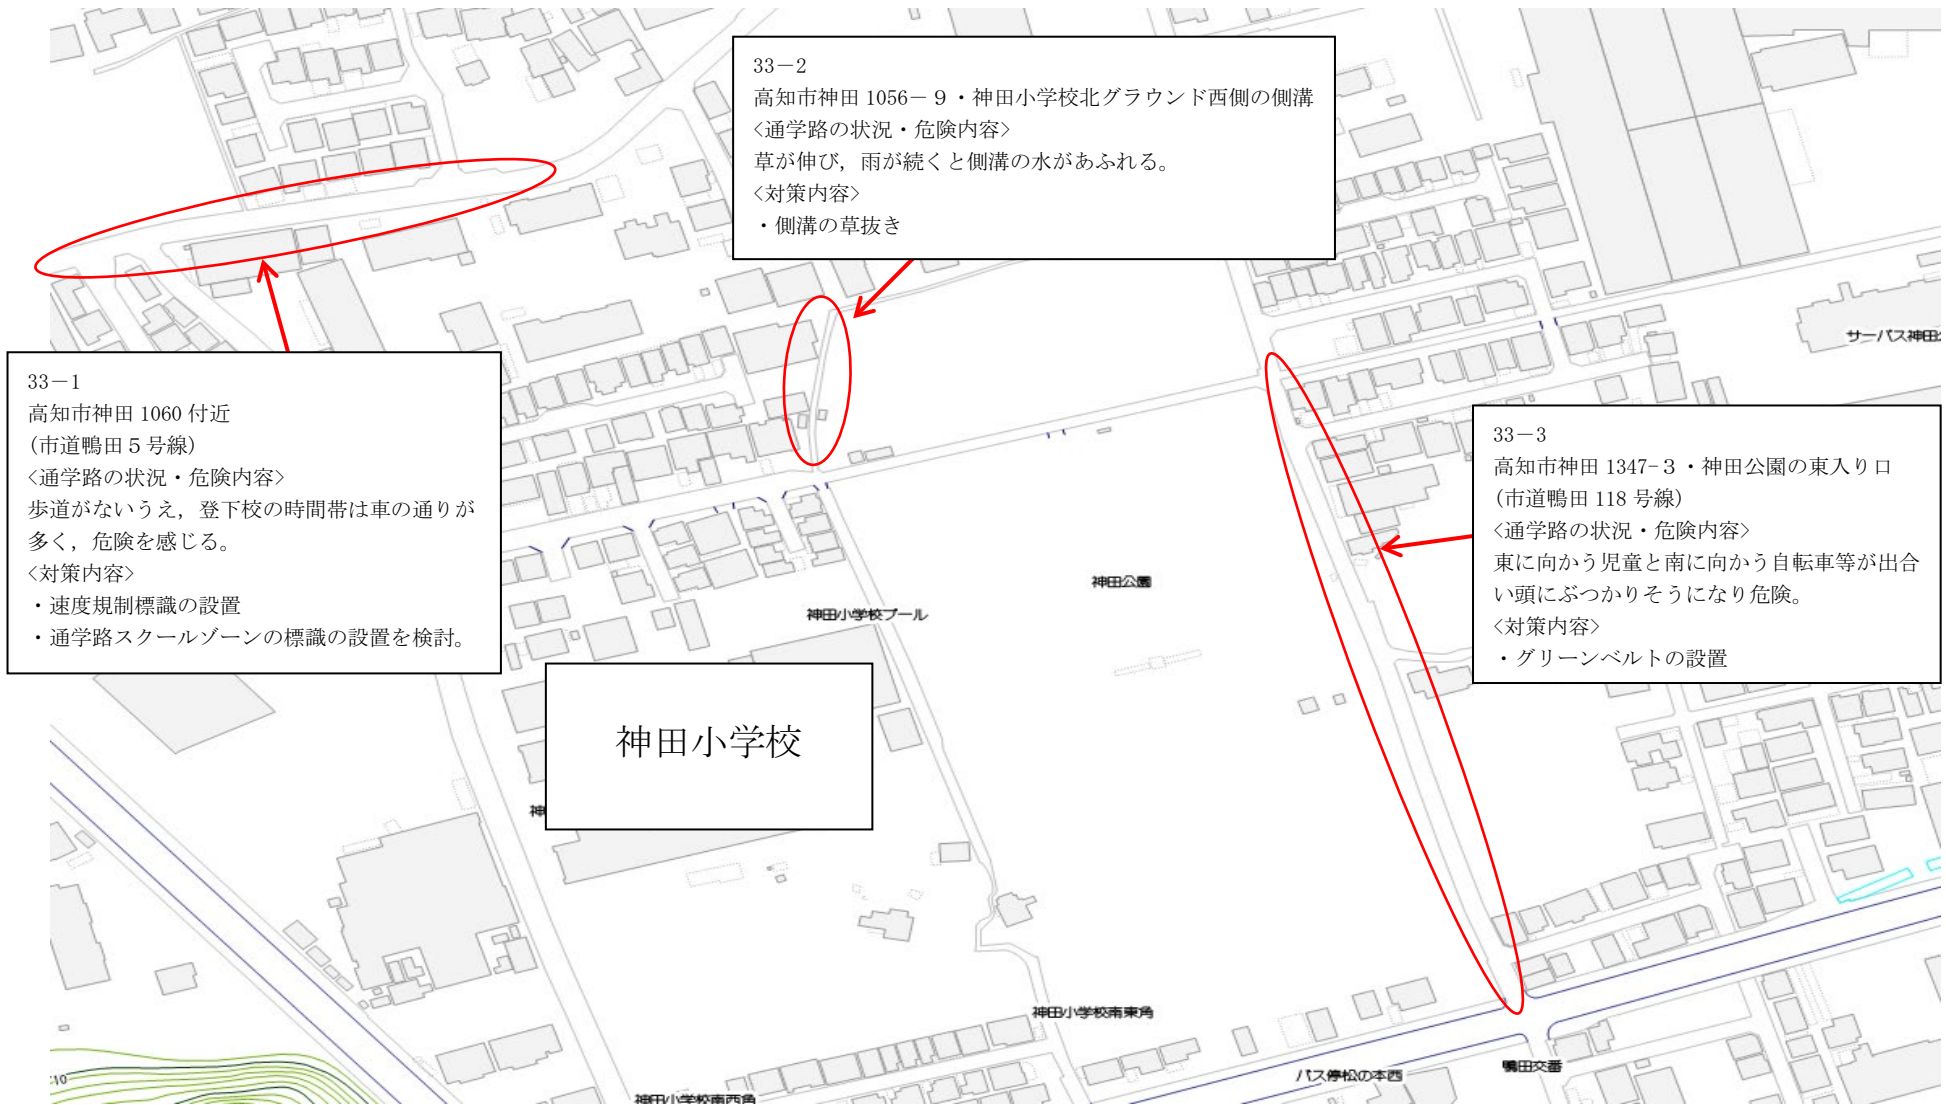
33-2  
高知市神田 1056-9・神田小学校北グラウンド西側の側溝  
〈通学路の状況・危険内容〉  
草が伸び、雨が続くと側溝の水があふれる。  
〈対策内容〉  
・側溝の草抜き

33-1  
高知市神田 1060 付近  
(市道鴨田 5 号線)  
〈通学路の状況・危険内容〉  
歩道がないうえ、登下校の時間帯は車の通りが多く、危険を感じる。  
〈対策内容〉  
・速度規制標識の設置  
・通学路スクールゾーンの標識の設置を検討。

33-3  
高知市神田 1347-3・神田公園の東入り口  
(市道鴨田 118 号線)  
〈通学路の状況・危険内容〉  
東に向かう児童と南に向かう自転車等が出合い頭にぶつかりそうになり危険。  
〈対策内容〉  
・グリーンベルトの設置

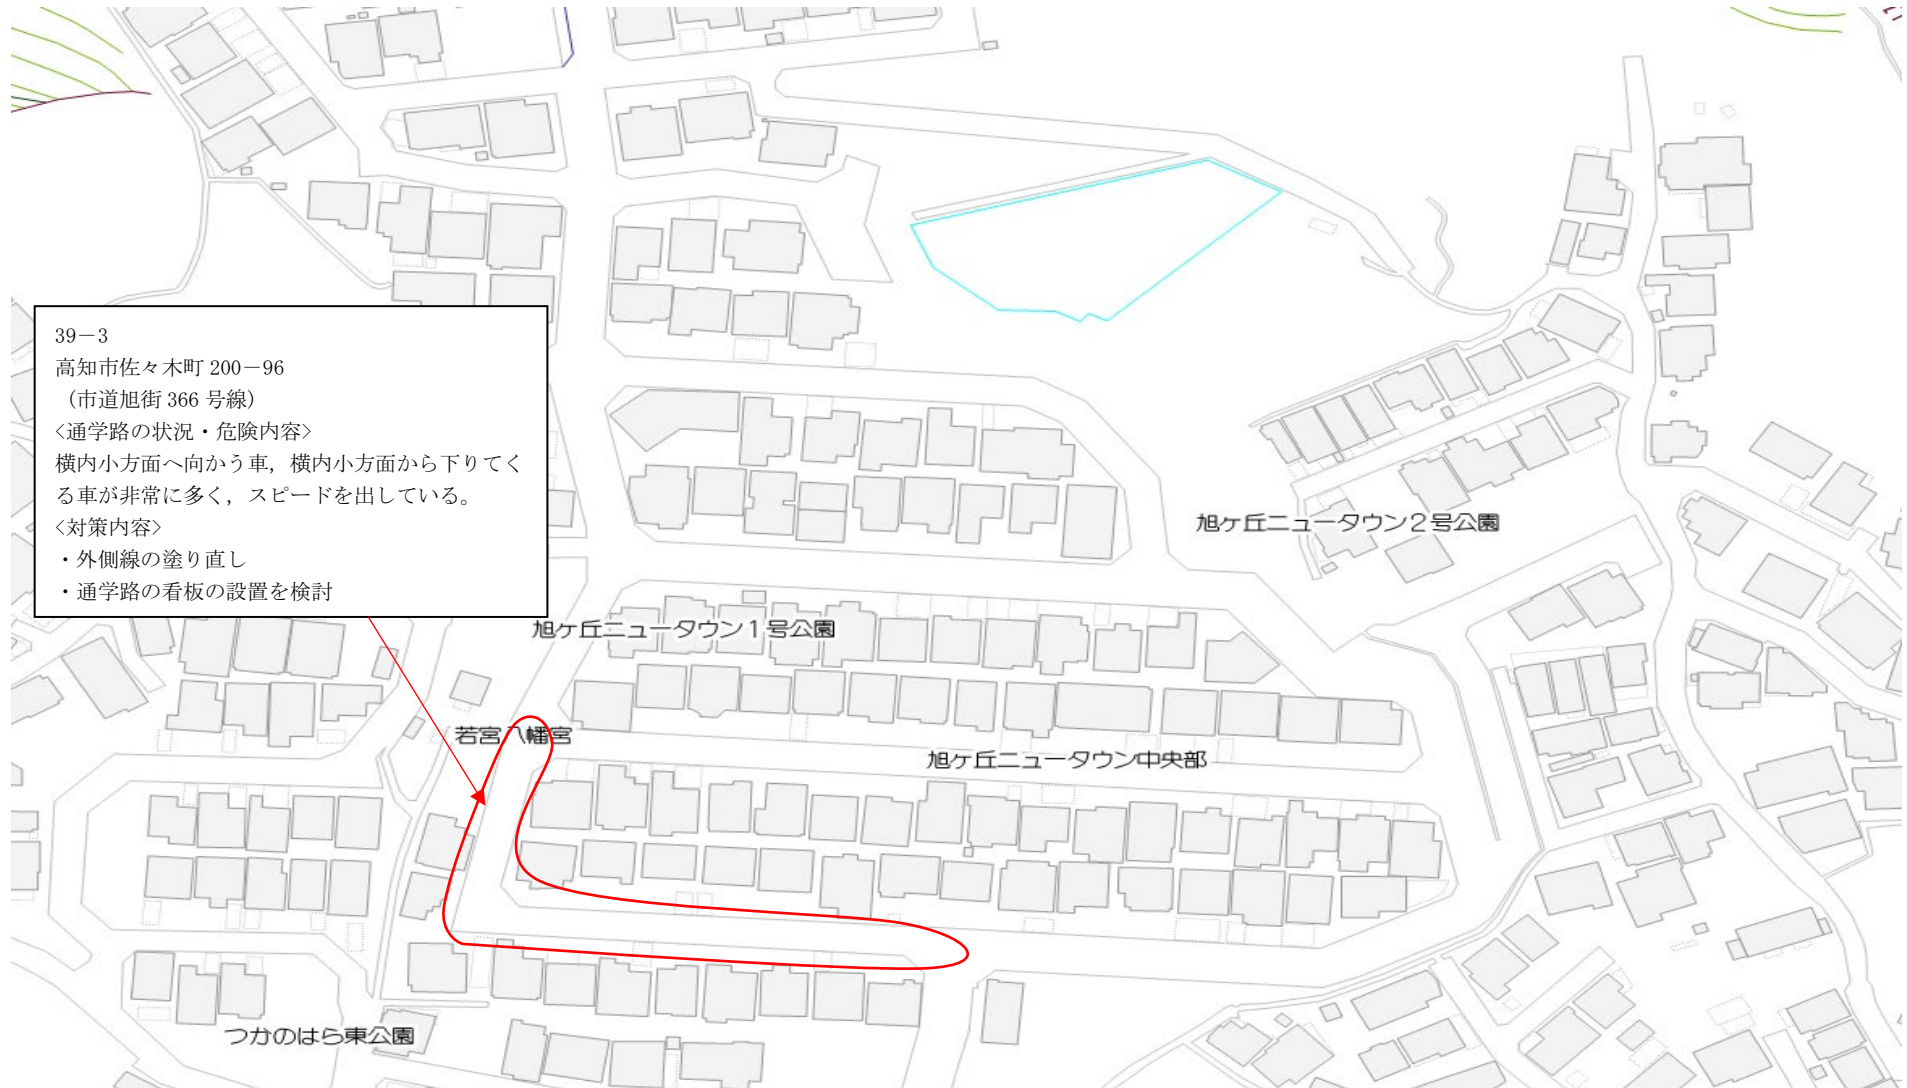
39-3  
高知市佐々木町 200-96  
(市道旭街 366 号線)  
〈通学路の状況・危険内容〉  
横内小方面へ向かう車, 横内小方面から下りてくる車が非常に多く, スピードを出している。  
〈対策内容〉  
・外側線の塗り直し  
・通学路の看板の設置を検討

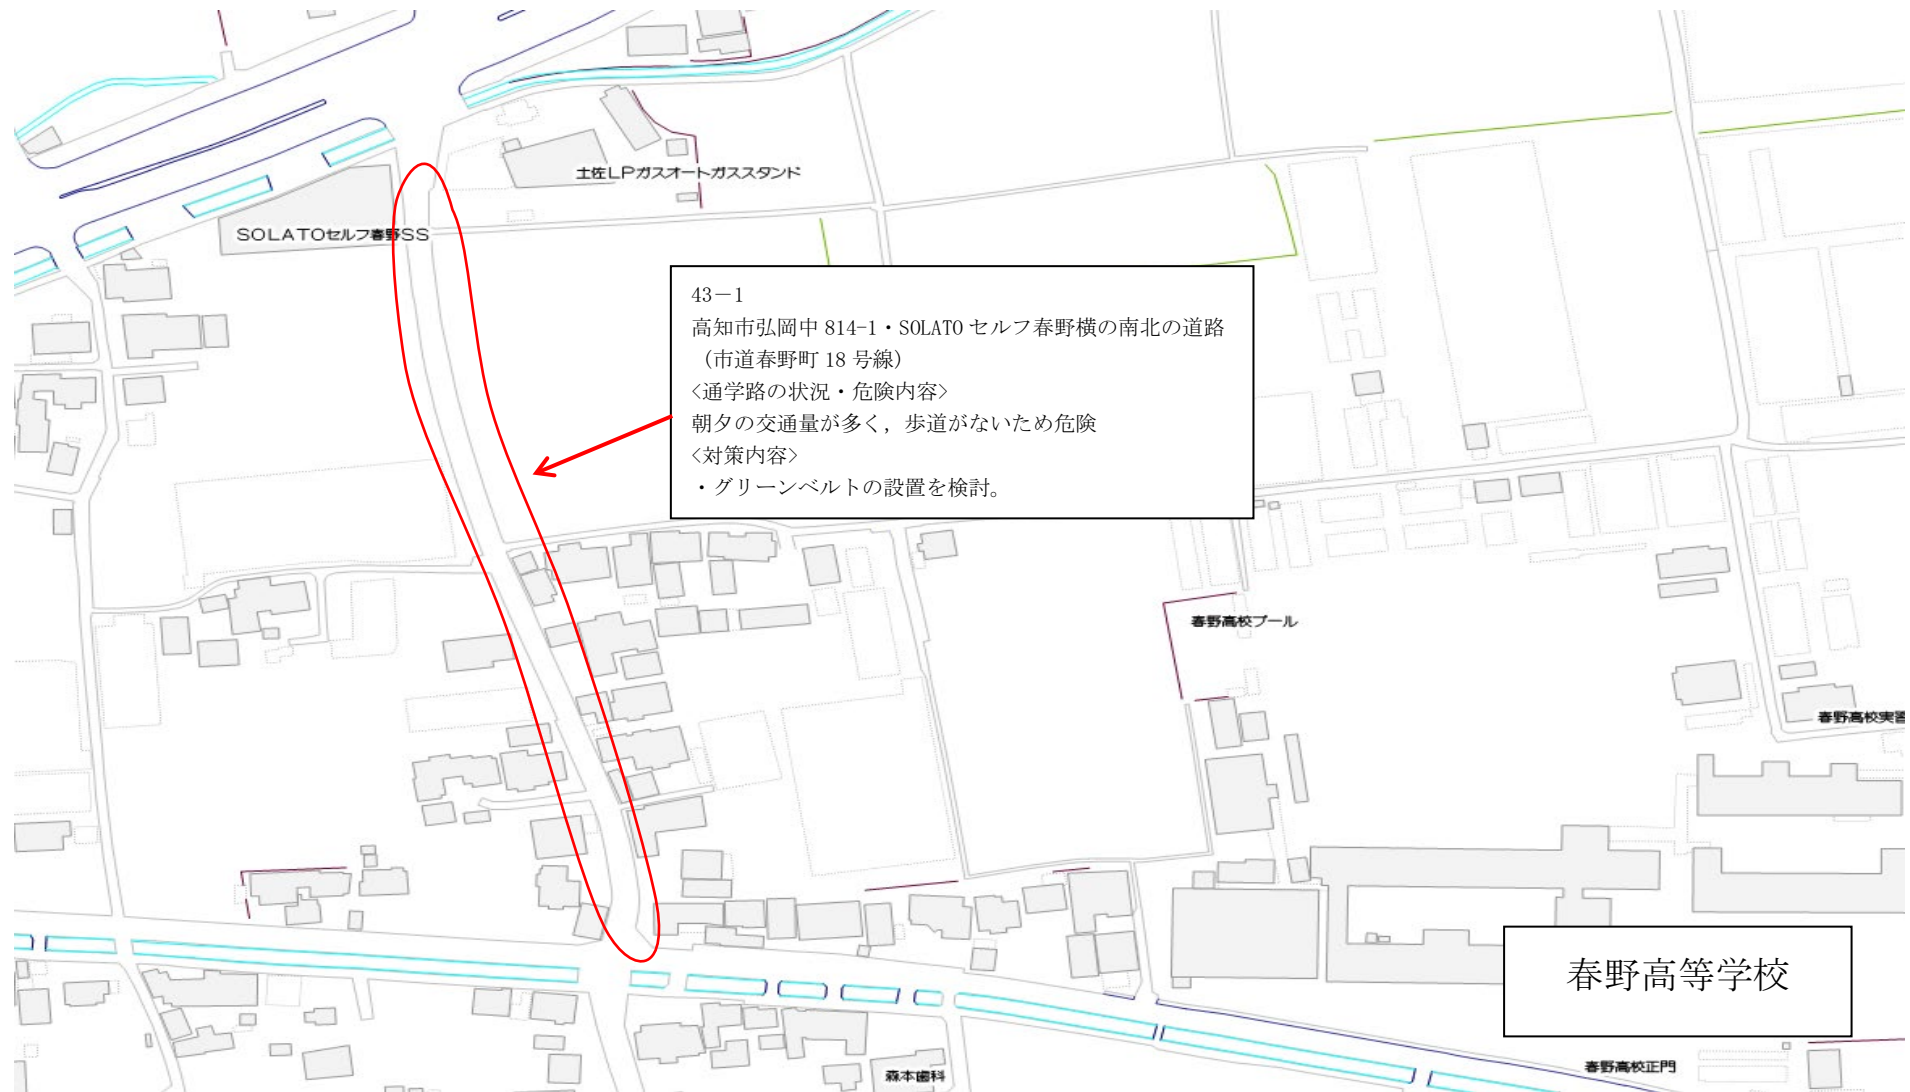
43-1  
高知市弘岡中 814-1・SOLATOセルフ春野横の南北の道路  
(市道春野町 18号線)  
<通学路の状況・危険内容>  
朝夕の交通量が多く、歩道がないため危険  
<対策内容>  
・グリーンベルトの設置を検討。
