高知市立学校プール施設の「現状」と「課題」の追加報告

1 鏡中学校のプール施設について

2 第四小学校のプール施設について

3 南海中学校のプール施設について

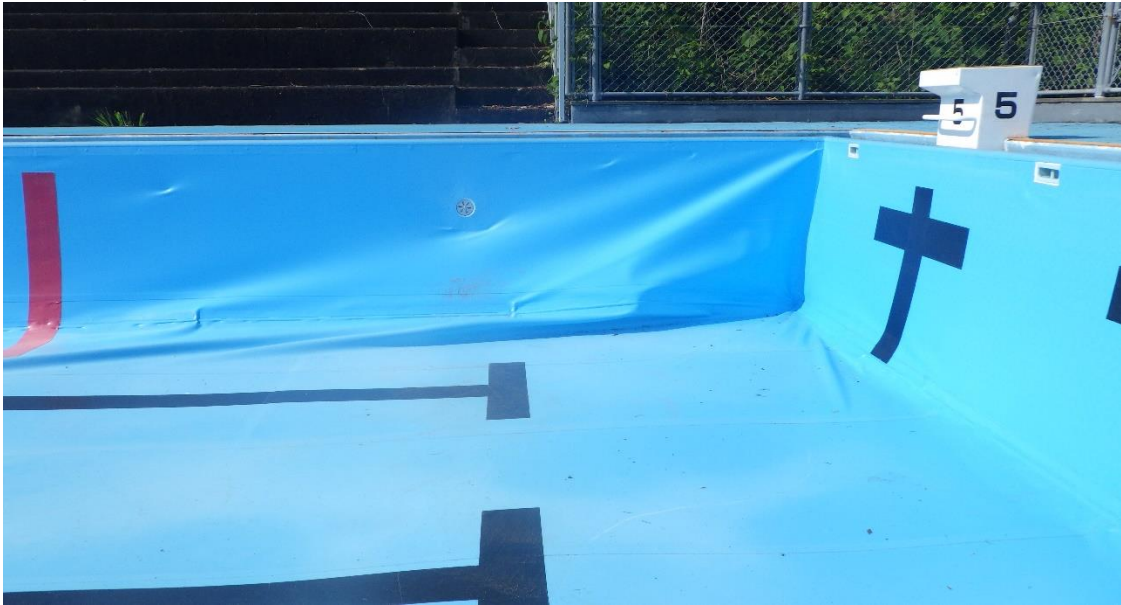
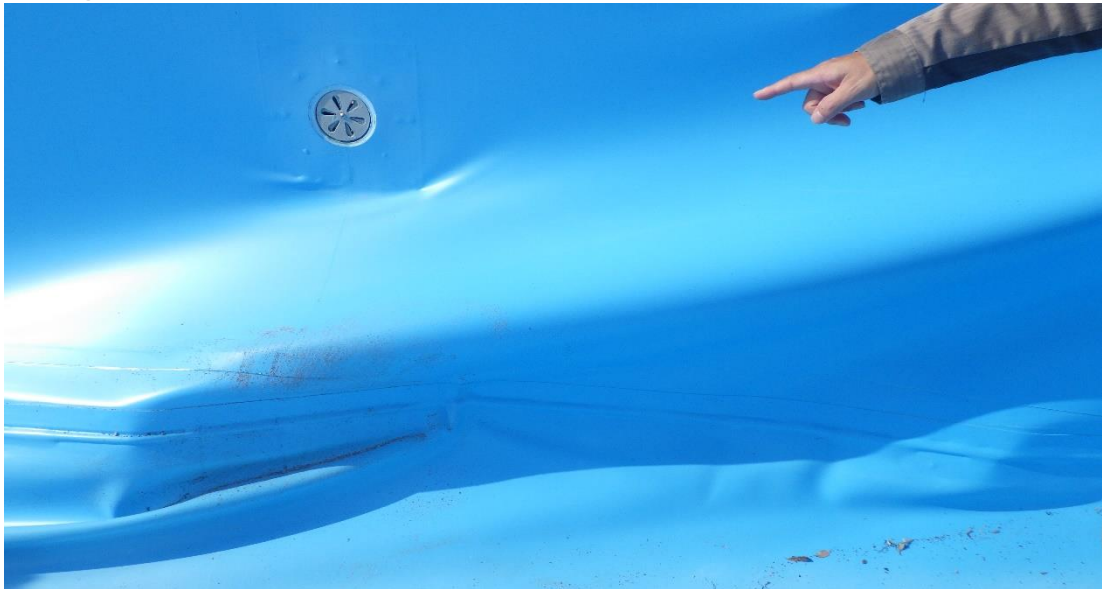
写真①

- 令和5年5月15日（月）
 - ・ 学校より、プール槽の清掃のため水を抜くと、プール槽のシートがたるんでいるとの報告あり。
- 令和5年5月17日（水）
 - ・ 平成23年度にシート改修工事（塩ビシートの張替）を施工した業者と現地確認。
 - ・ 当該プールのプール槽はコンクリート製ではなく、アルミ製合金。
 - ・ アルミ製の鋼板を繋ぎ合わせて槽を形成。
 - ・ 下部のアルミ合金が膨張したことにより、塩ビシートが引っ張られ、溶接固定が外れたものと思われる。
- 令和5年5月18日（木）
 - ・ 公共建築課職員と現地確認
 - ・ プール槽下部にあるサンドクッションはしっかりとしている。
 - ・ ピット内に入り、プール槽の長辺短辺とも確認するも歪みはなし。
 - ・ 今夏のプール使用は可能。
 - ・ 塩ビシートについては、今夏のプール利用に向けて小修繕で対応は可能だが、来年度使用に向けては、全面的な張替が必要。
 - ・ 全面的な張替には、約1,000万円～2,000万円の費用が必要。

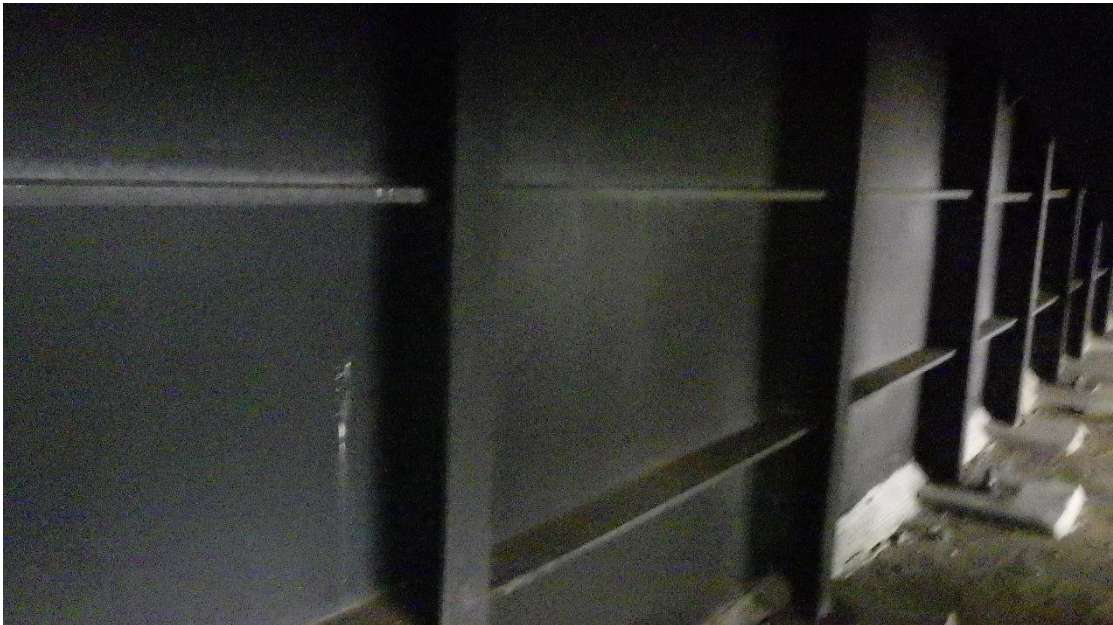
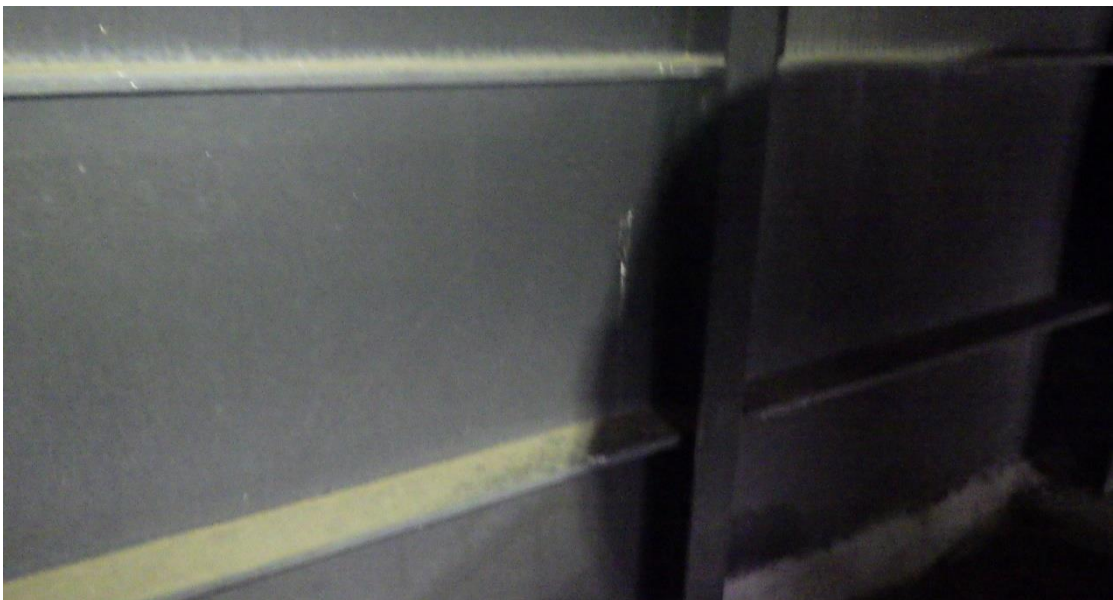
ピット内 (歪みなし)

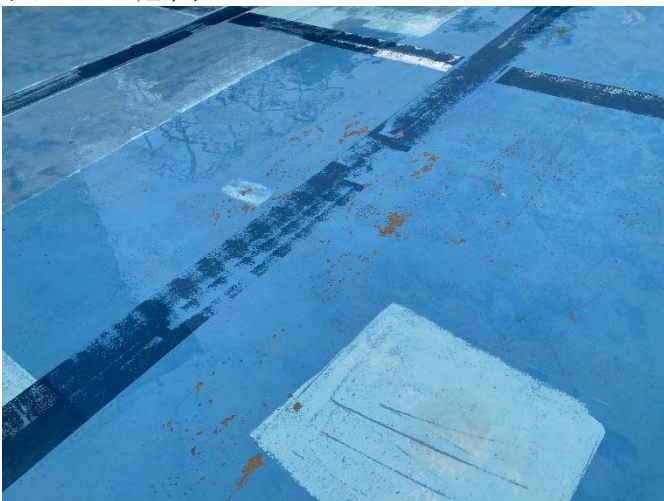
- 令和5年5月16日（火）
 - ・ 小プール給水バルブから漏水していると学校から連絡があり、修繕業者と現地調査を実施。その際、大プール及び小プール槽内底面の塗装剥がれについて合わせて修繕要望がある。※漏水は5月21日（日）に修繕済み。
- 令和5年5月29日（月）
 - ・ 学校より、「5月28日（日）にプール清掃を実施したところ、プール槽内底面の塗装の剥がれが想定以上に確認された。児童が怪我をする危険性があるため、現状を再度調査し、修繕して欲しい。」と要望がある。
- 令和5年5月30日（火）
 - ・ 公共建築課職員及び修繕業者と現地確認。
 - ・ 大プール及び小プール槽内底面で塗装の剥がれを数か所確認。
 - ・ 大プール短辺飛び込み台付近ではひび割れた塗膜が隆起し、鋭利なささくれとなっている。
 - ・ 観覧席（RC・モルタル仕上げ）には浮き、ひび割れ、欠損を確認。
 - ・ プールサイドは塩ビシートが裂けた部分を数か所修繕しているが、RC劣化により、さらにひび割れが発生。
 - ・ プール槽底面及び飛び込み台付近の塗膜剥離部分は修繕し、今夏のプール使用は可能。
 - ・ プール槽全面の塗装及びプールサイドの塩ビシートを貼り替えた場合、約3,000万円～3,500万円の費用が必要だが、RCの寿命を考えると改築の検討も視野に入れる必要有。

大プール底面

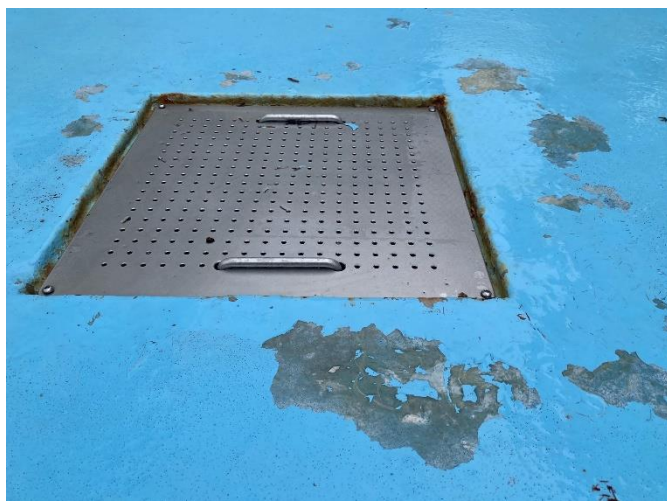
小プール底面

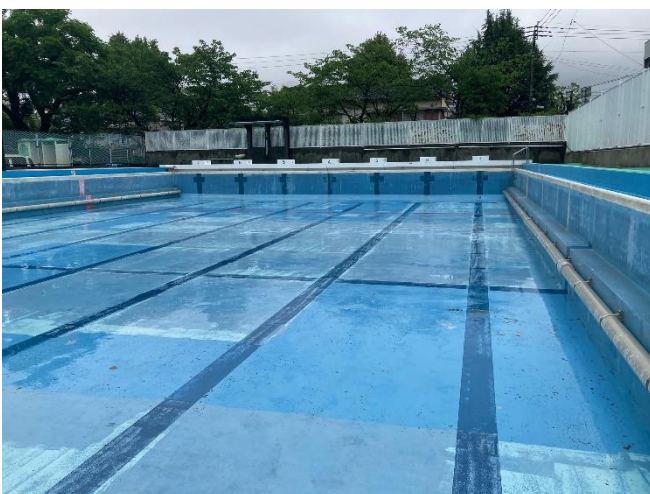
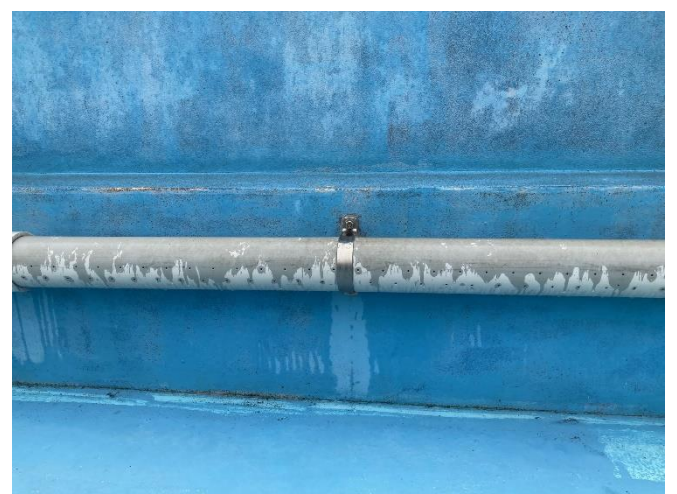
給水管 ※プールピットが無い
ため、給水管が露出

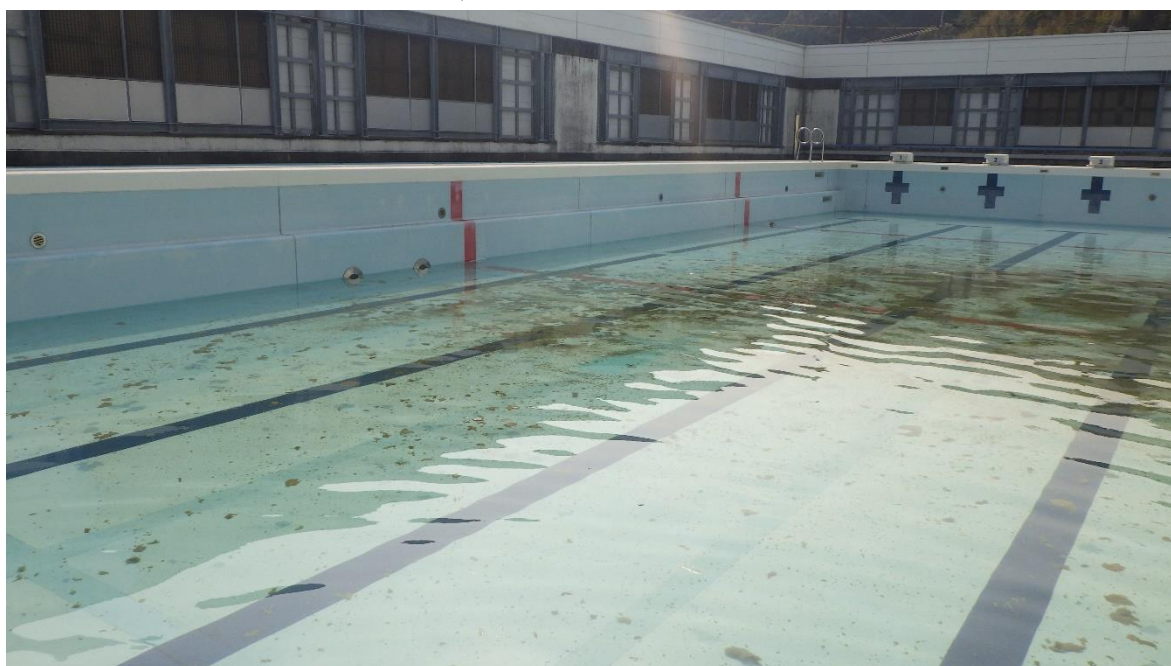
- 令和5年3月10日（金）
 - ・ 学校に水位を確認したところ、前日から7cmほど水位が下がっていたため、業者と現地を調査し、漏水箇所が排水口からではないことを確認。
 - ・ 水が残っていたため、底面の漏水箇所は確認できなかった。
 - ・ プールシーズン前の清掃時に業者による現地調査のうえ、漏水箇所を修繕することとする。

令和5年3月10日（金）時点の水位

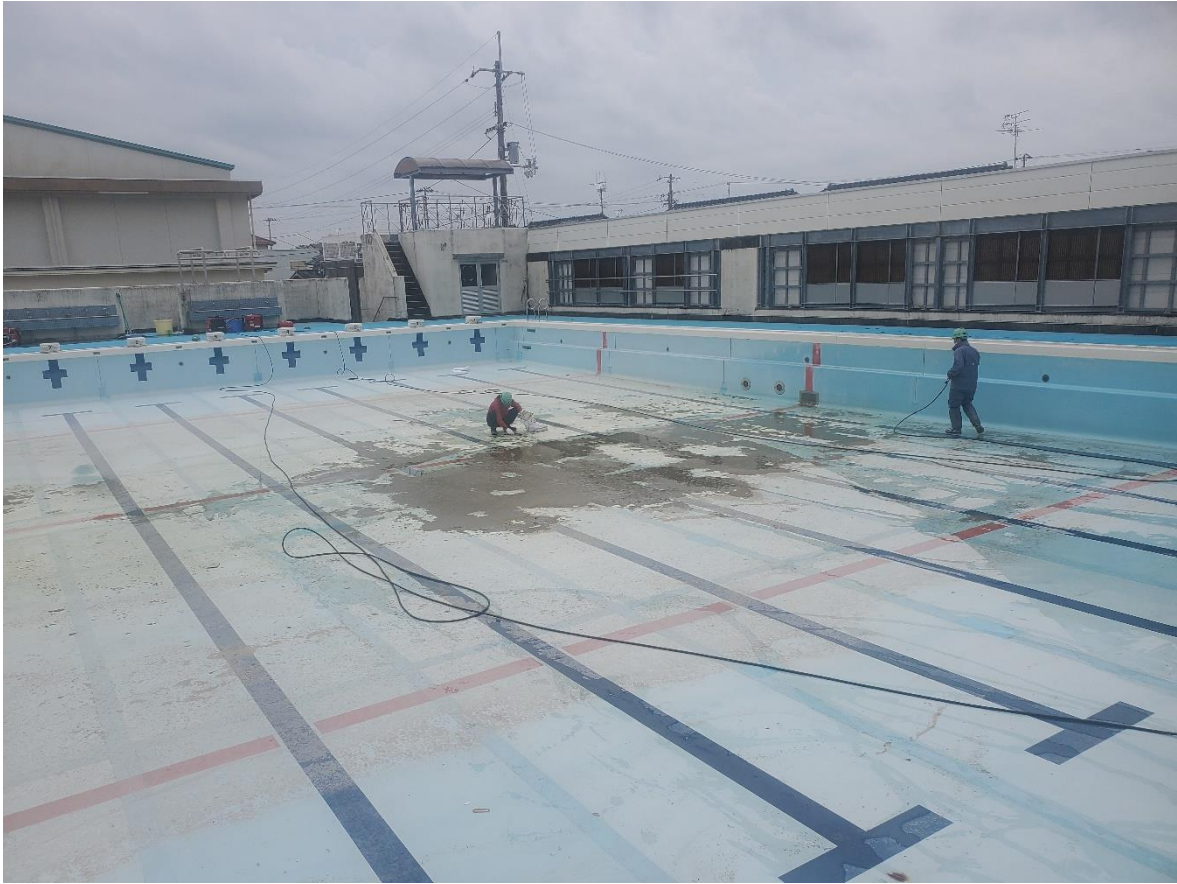
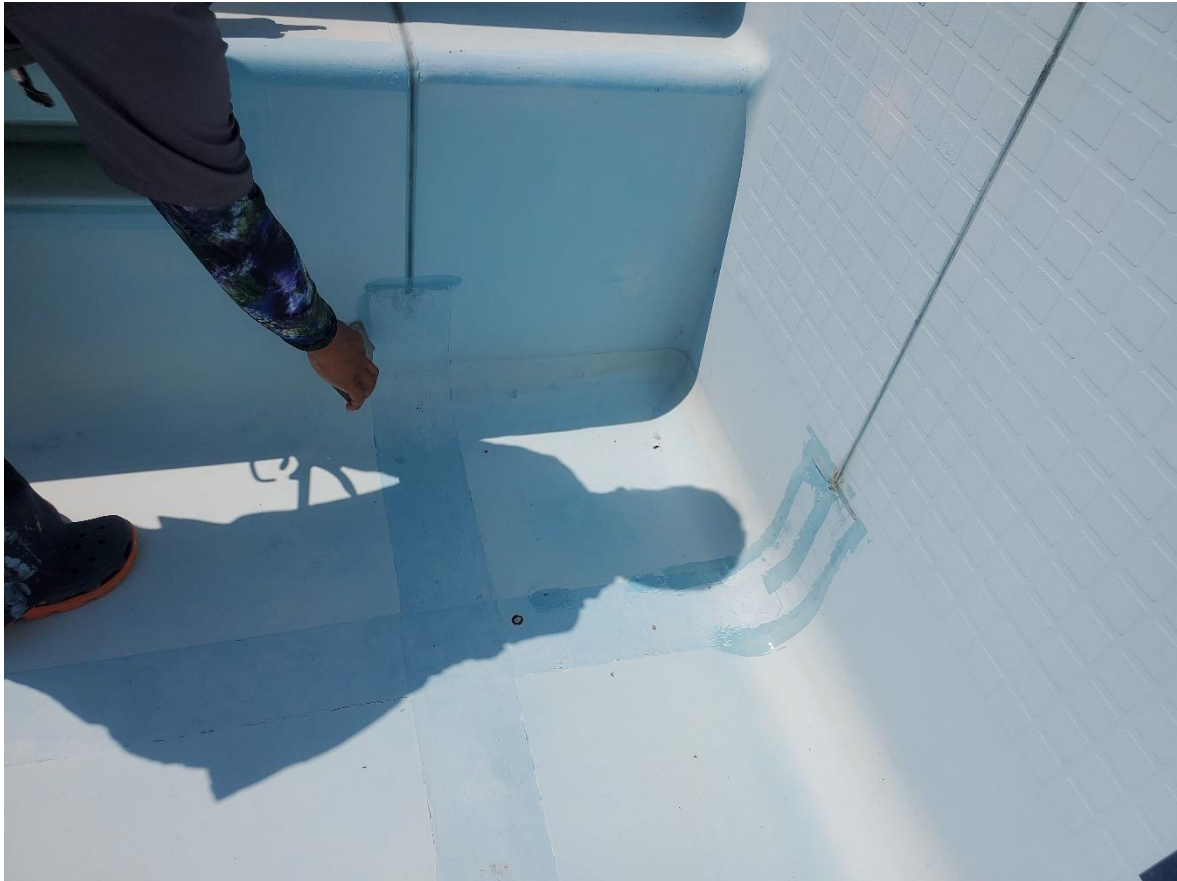
令和5年5月24日（水）現地調査及び修繕

- 令和5年5月24日（水）
 - ・ 現地調査を実施し、漏水の原因と思われる箇所について、修繕を実施。
- 令和5年6月2日（金）及び令和5年6月3日（土）
 - ・ 夜間にプール給水を実施。
- 令和5年6月4日（日）
 - ・ プール槽底面から半分程度の水位を確認。
- 令和5年6月5日（月）
 - ・ 学校からプール水位が1時間あたり1cmほど下がっていると報告があったため、プール授業を実施するため、追加で夜間給水を実施。

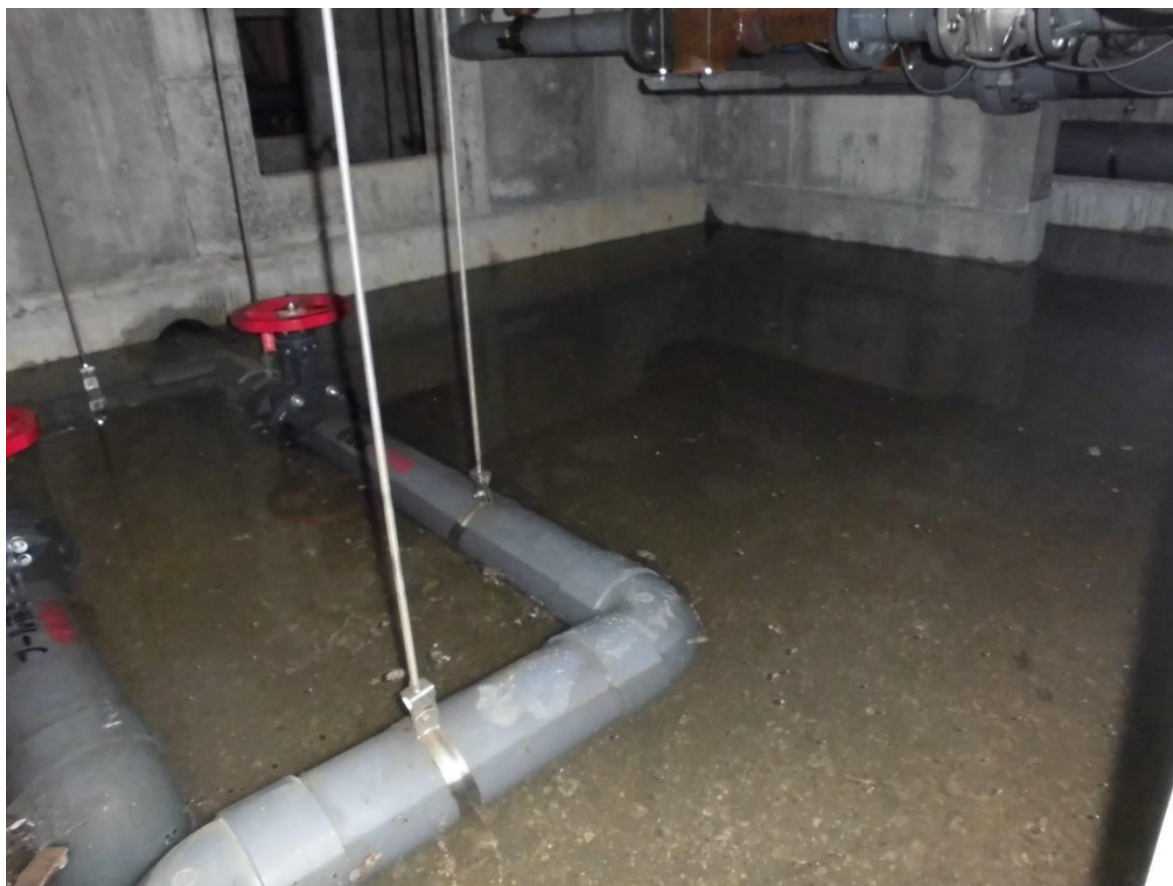
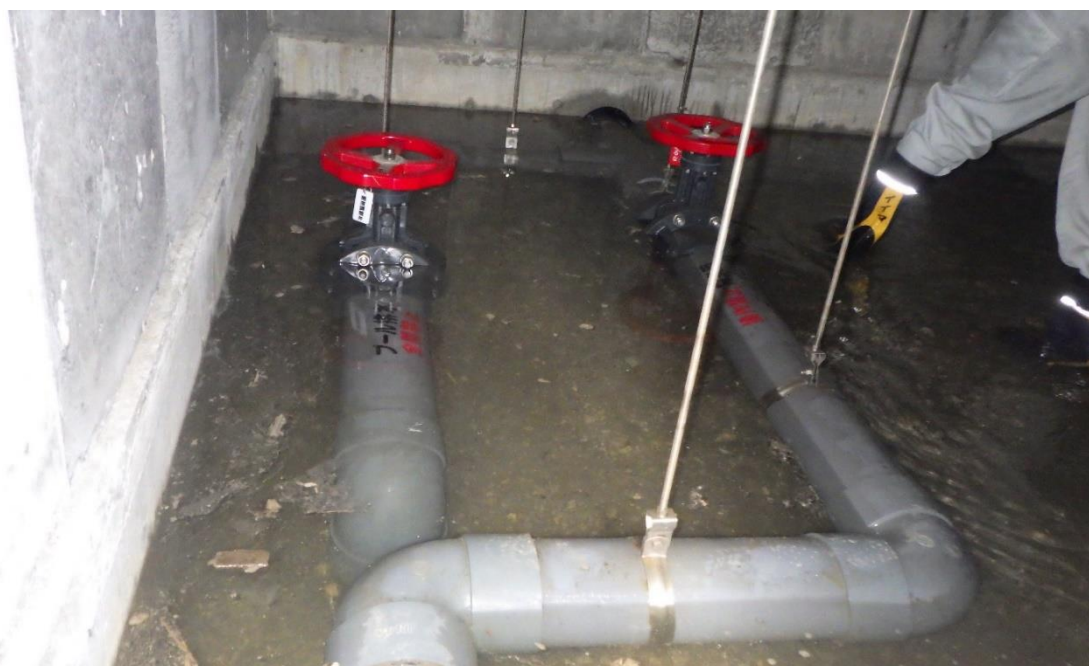
- 令和5年6月6日（火）
 - ・ プール授業が開始されるが、学校からプールバルブ室内が浸水していると連絡があり、公共建築課と現地を確認。配管からの漏水ではないことは確認できたが、プール槽のどこから漏水しているかは不明。修繕を行った業者に現状を報告。
 - ・ プール授業は一旦中止とする。
- 令和5年6月7日（水）

令和5年6月6日（火）プールバルブ室内浸水

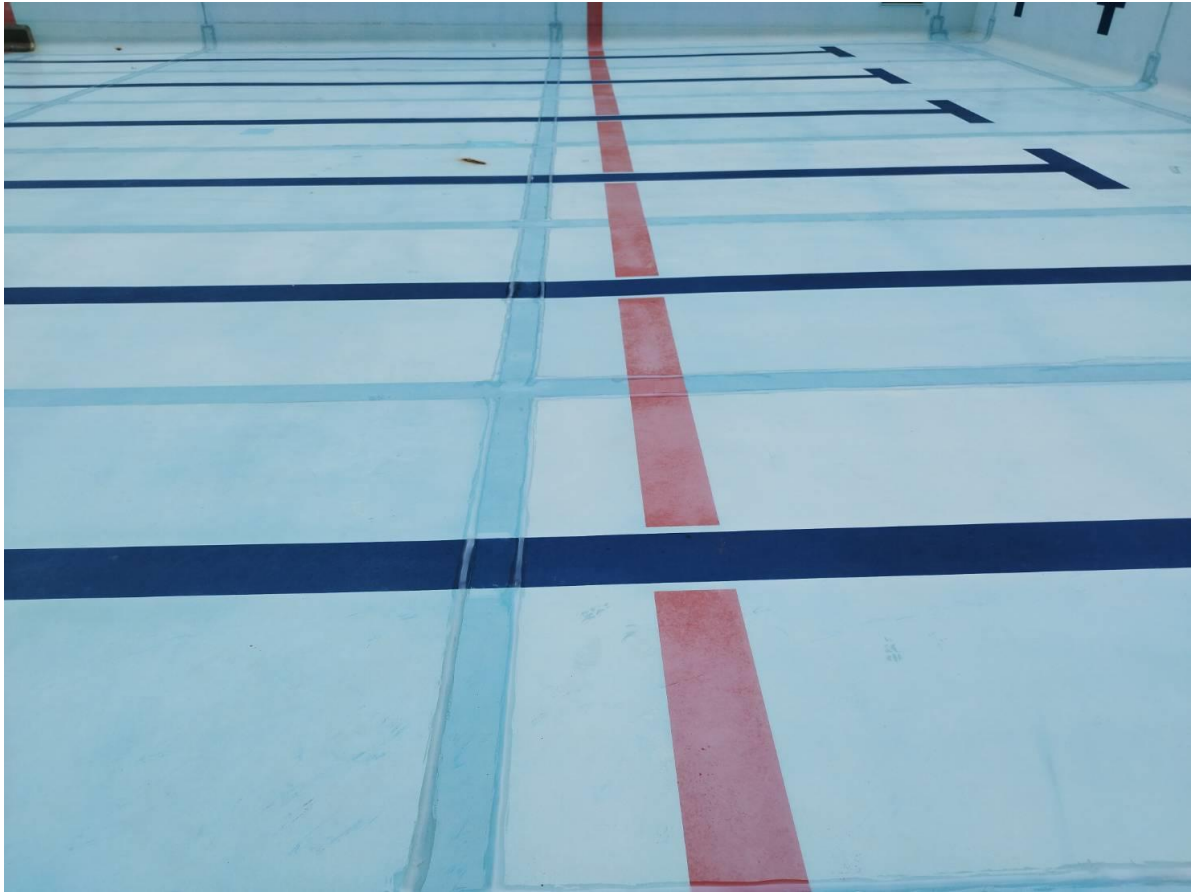
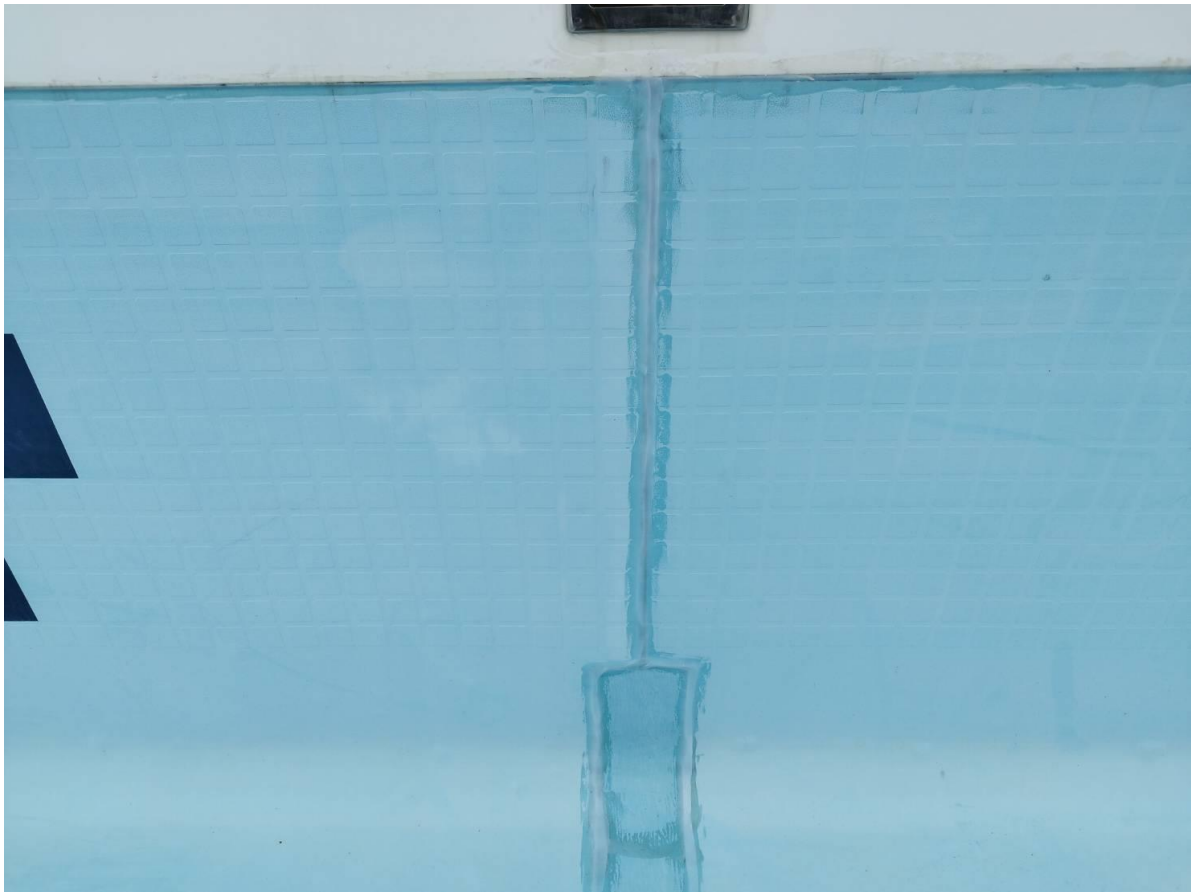
- ・ 今回の修繕により、今夏のプール授業は実施できるが、来年度以降の使用についてはFRP槽の入替を検討する必要有。
- ・ FRP槽に漏水する程の割れが出ている時点で強度が満たされているとは言えない。

令和5年6月9日（金）現地調査及び修繕（2回目）

- ・ 学校からプール水位が1時間あたり3cmほど下がっていると報告がある。公共建築課と修繕を行った業者で現地確認をするが、プールの水がある状態では漏水箇所がわからないため、一旦、排水する。
- 令和5年6月9日（金）
 - ・ 業者が現地調査を行い、漏水の原因と思われる箇所の修繕を実施。
- 令和5年6月10日（土）
