鋼矢板存置

No. 2発進立坑 平面図 S=1/200

図面番号	33 / 37
図名	丸ノ内一丁目～唐人町 配水本管布設工事
図尺	1/200
設計	高知市上下水道局水道部

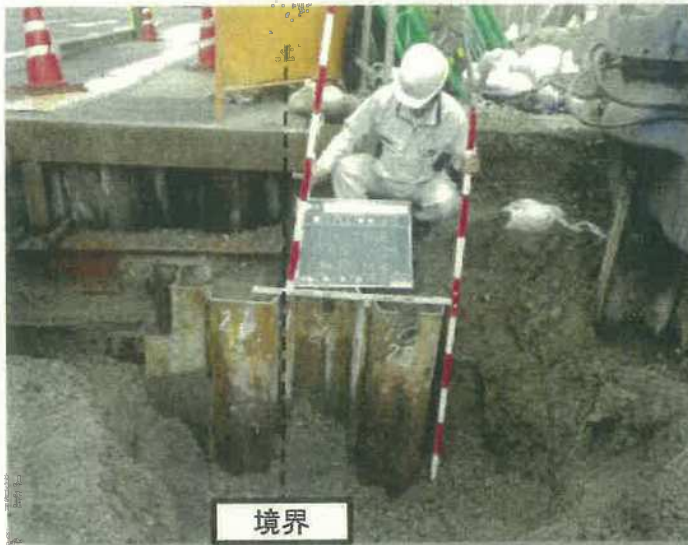
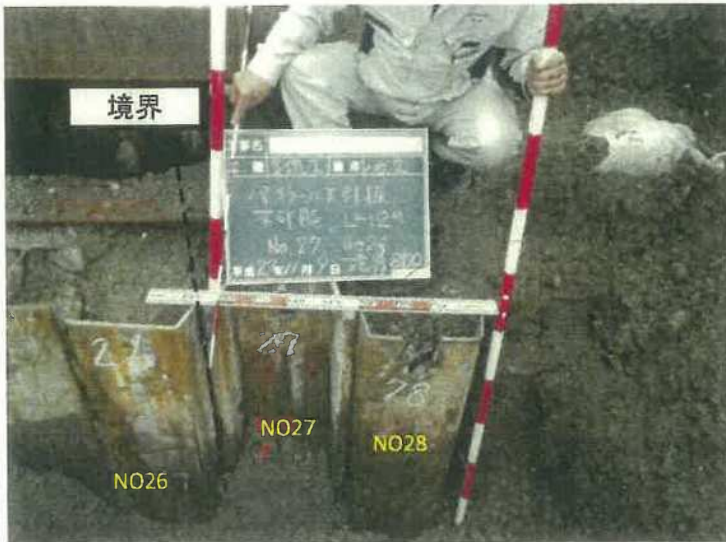
北側

サイレントパイラーによる引き抜き不可能

L=12.0m(Ⅲ型)

歩道内 NO26

境界内 NO27,NO28

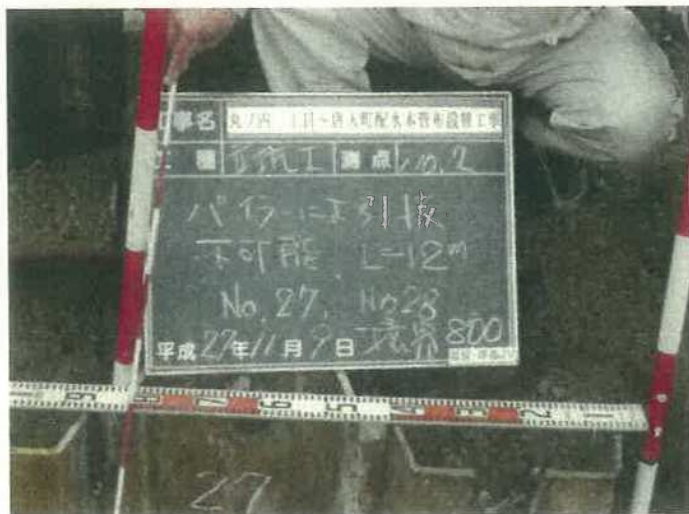
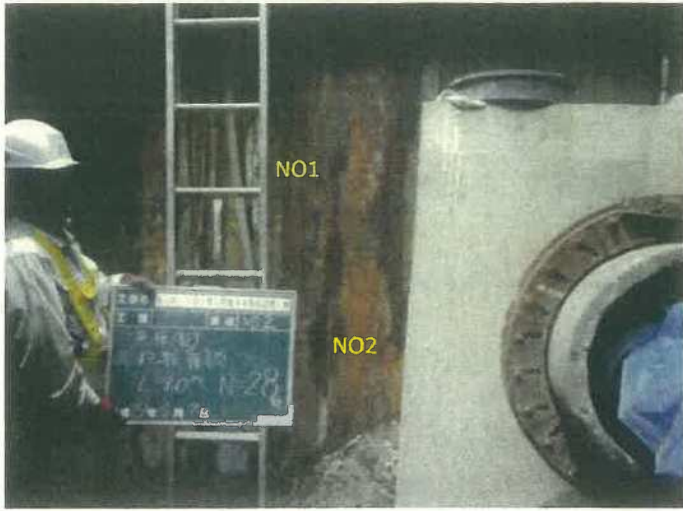
南側

L=12.0m(Ⅲ型)

境界内 NO1,

親杭変更位置
