鋼矢板存置

工事名 丸の内一丁目~唐人町配水本管布設替工事
 調査工 測点10.2
 パイラー引き抜き
 不可能 L=12m
 No.27, No.28
 平成27年11月9日 現場 800

原 長	課長補佐	係 長	課 長	設 計
丸ノ内一丁目～唐人町 配水管布設工事				平成26年度 33 / 37
No.2 発進立坑作業ヤード (参考図)				図 示
高知市上下水道局水道整備課

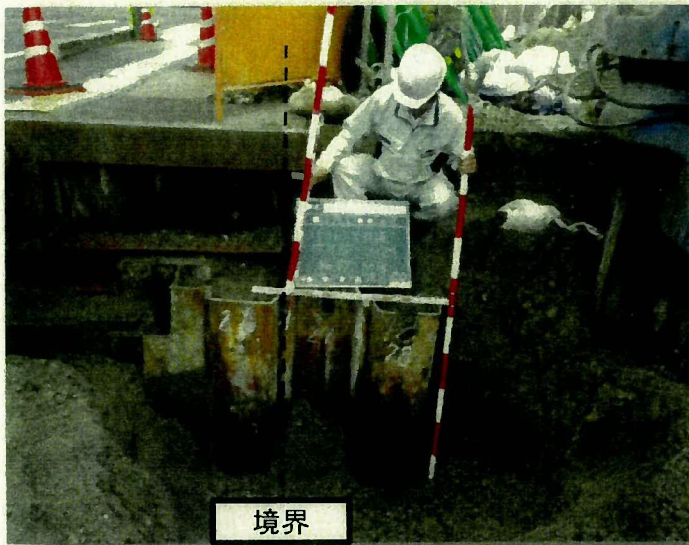
サイレントパイラーによる引き抜き不可能

L=12.0m(Ⅲ型)

歩道内 NO26

境界内 NO27,NO28

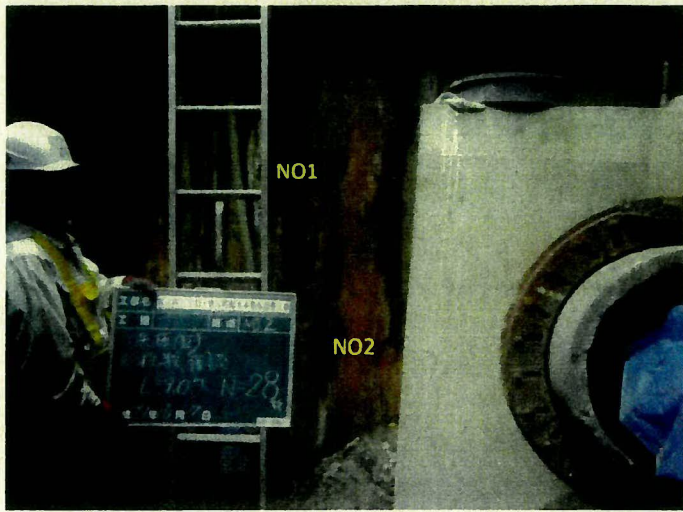
L=12.0m(Ⅲ型)

境界内 NO1,
