土木・建築設備写真票

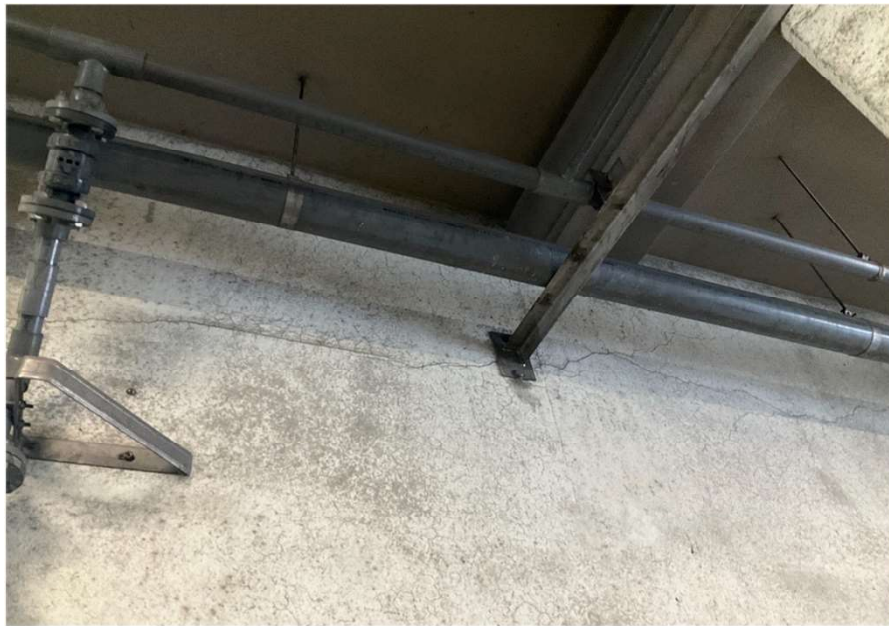
No. 3

壁面にクラックが多数認められる。(要観察)

良

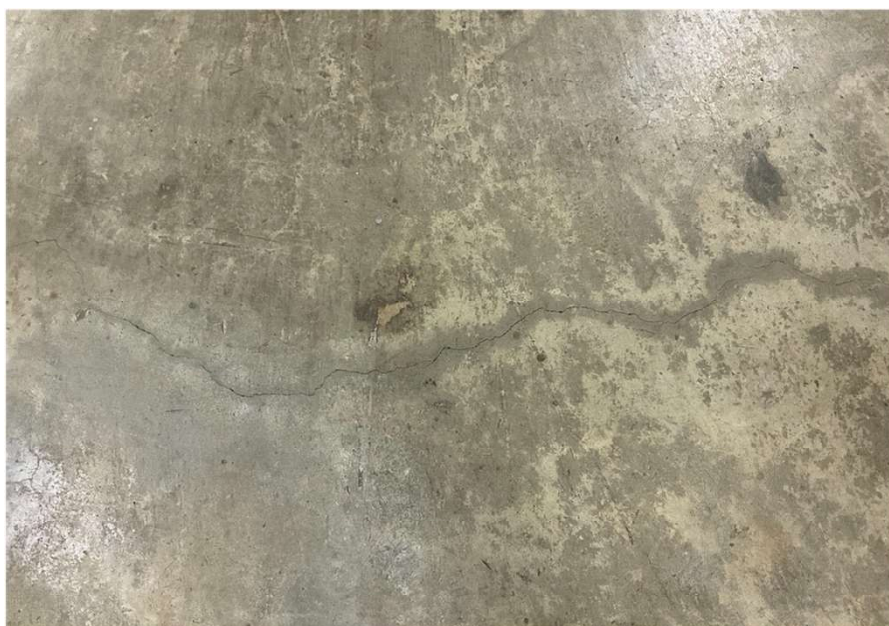
No. 8

床面にクラックが多数認められるが、特に支障は認められない。

良

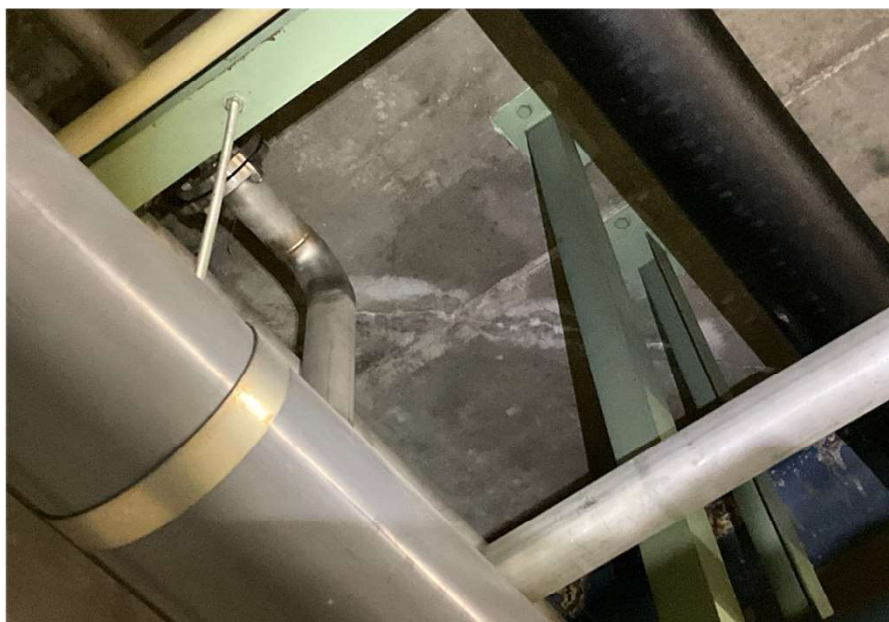
No. 10

天井にクラック、漏水跡が認められる。(要観察)

良

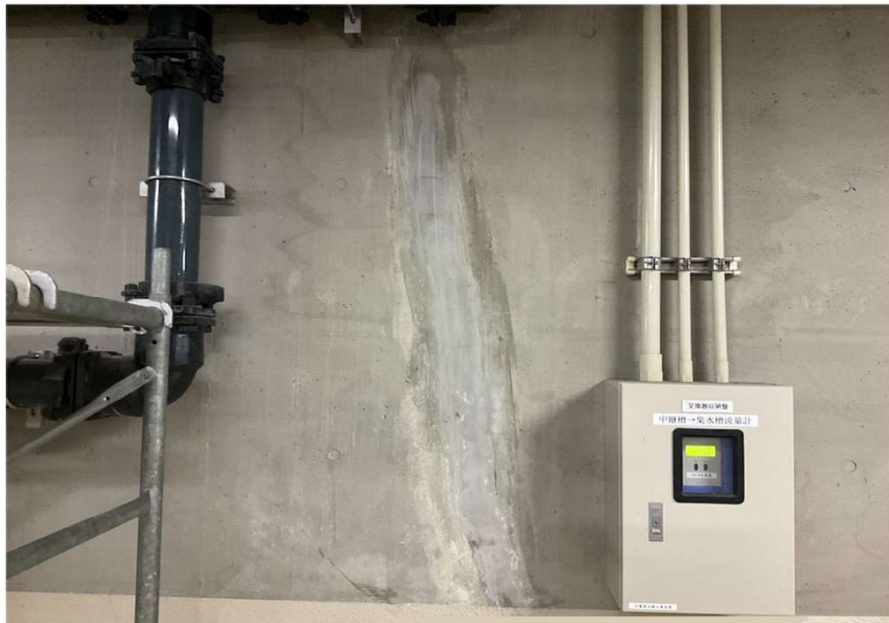
No. 12

集水槽東側の壁面にクラック、漏水跡が認められる。(一部補修済)

要補修

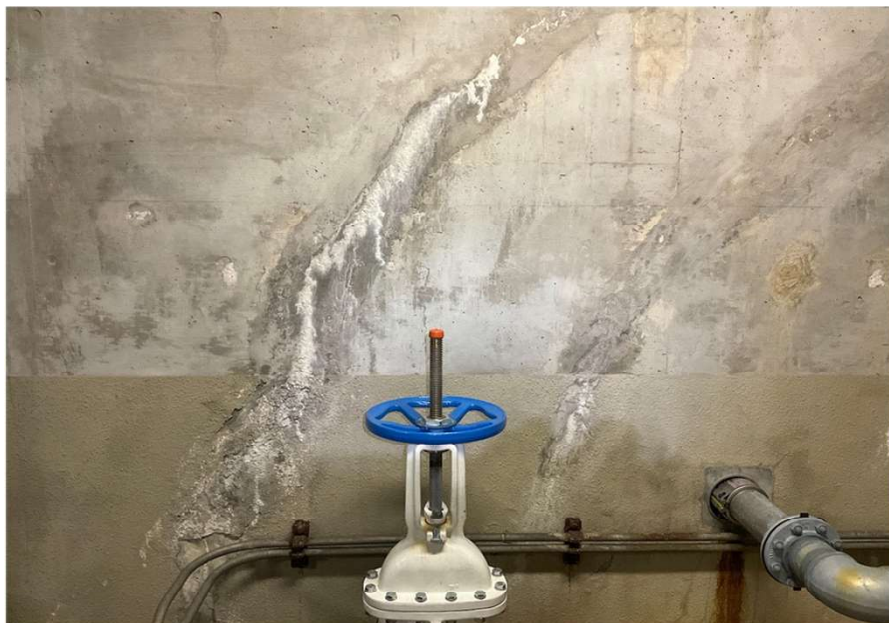
No. 13

集水槽東側の壁面にクラック、漏水跡が認められる。(一部補修済)

要補修

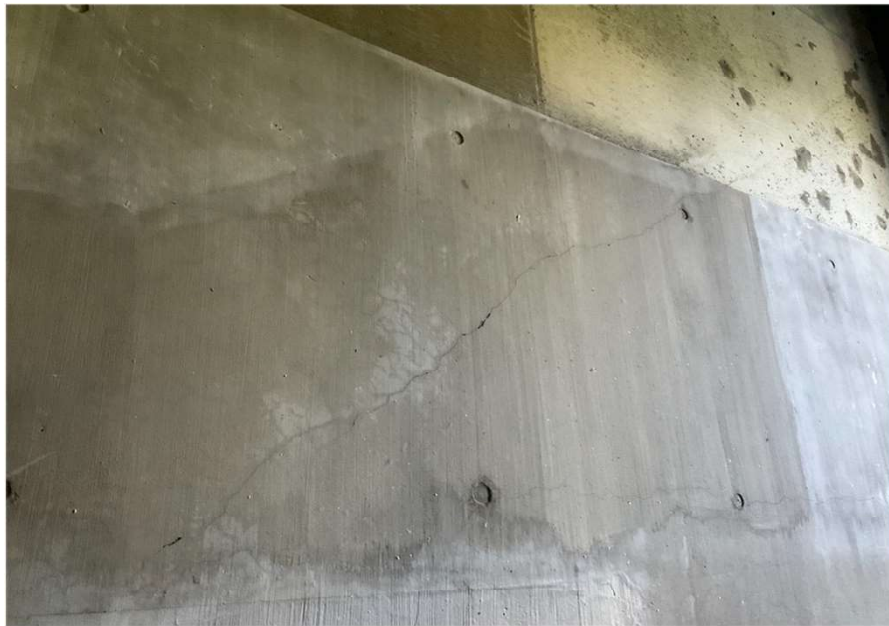
No. 18

柱型のコンクリートに  
爆裂が認められる。

要補修

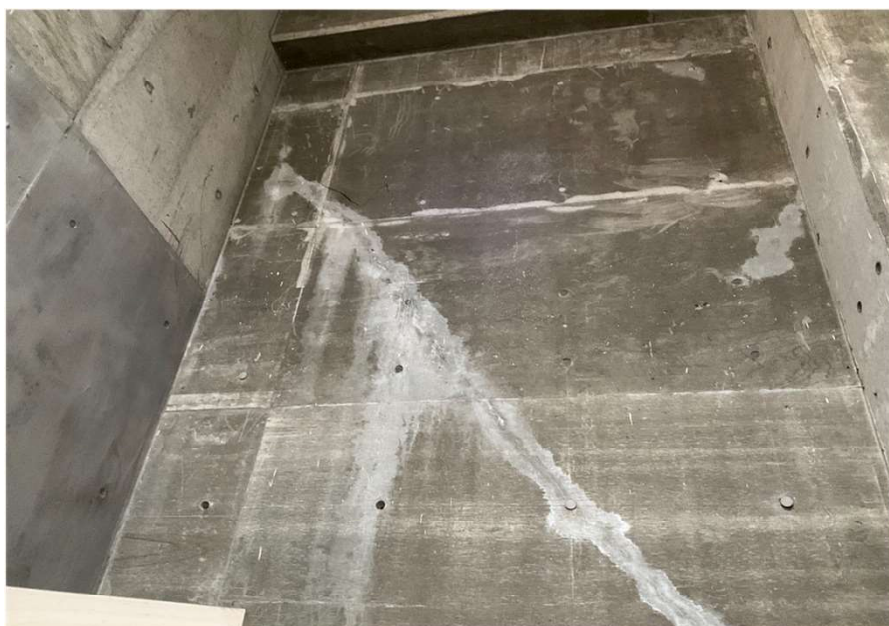
No. 20

床面にクラック認められるが、特に支障は認められない。

良

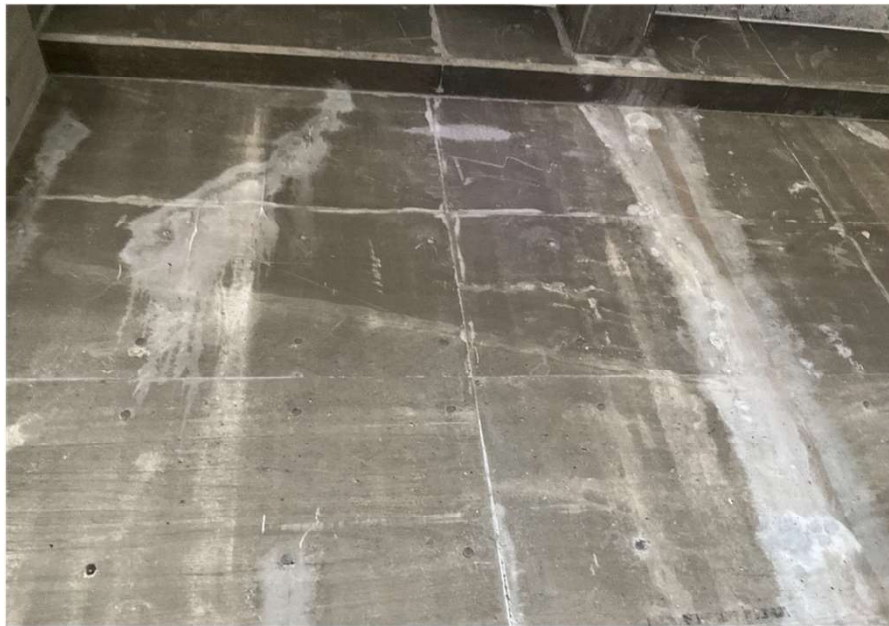
No. 21

壁面にクラック、漏水跡が認められるが、特に支障は認められない。

良

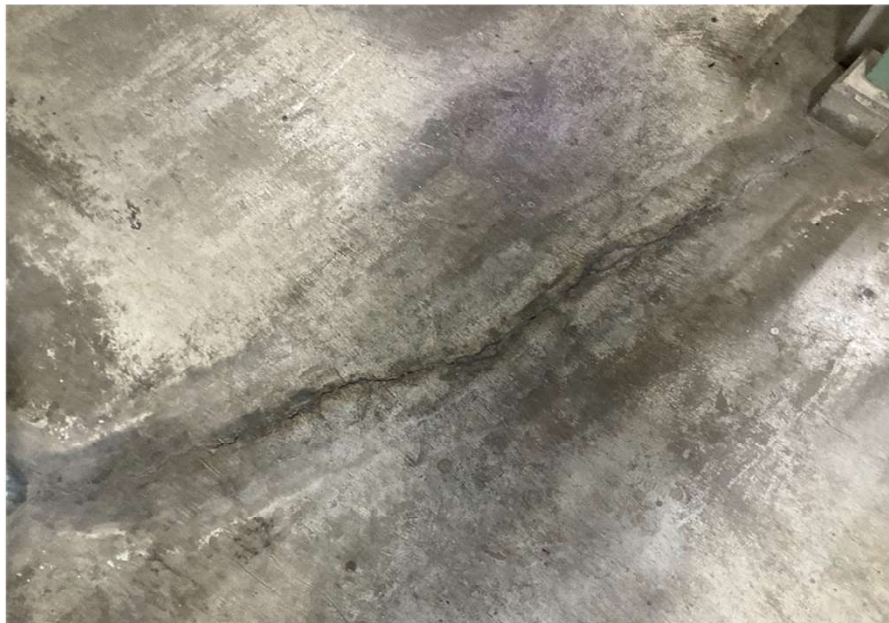
No. 22

壁面にクラック、漏水跡が認められるが、特に支障は認められない。

良

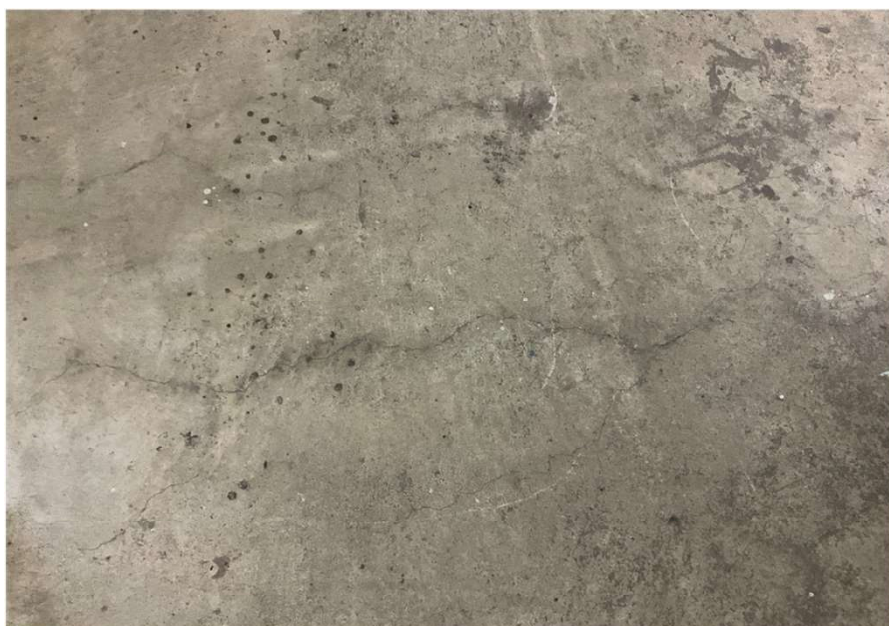
No. 23

床面にクラックが多数認められるが、特に支障は認められない。

良

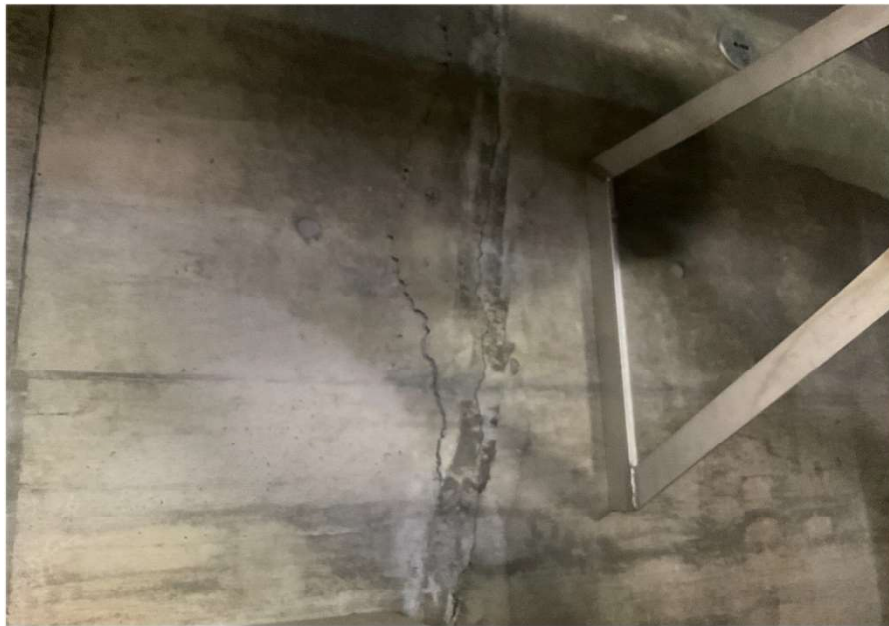
No. 33

天井に漏水跡が認められるが、特に支障は認められない。

良

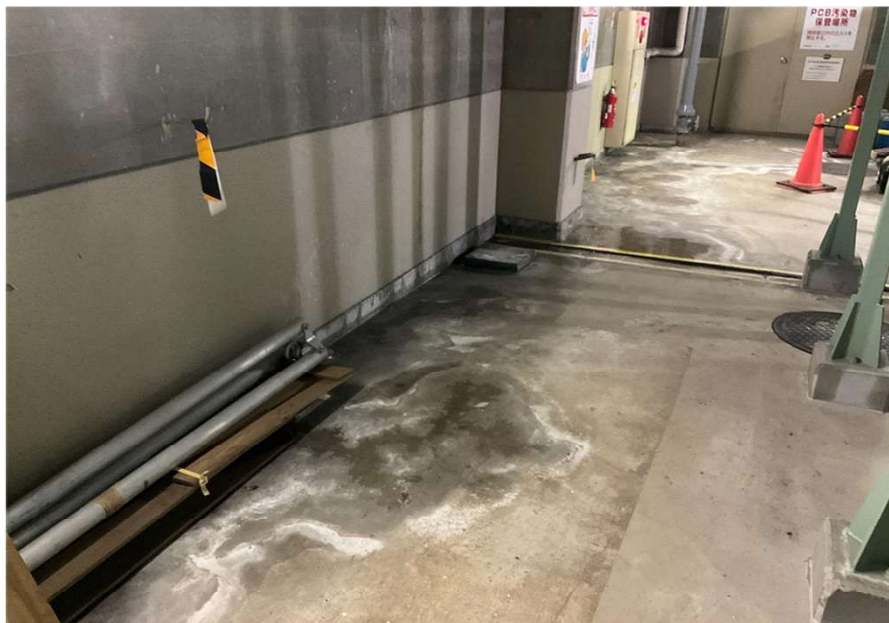
No. 34

第一攪拌槽東側の壁面にクラック、漏水が認められる。

要補修

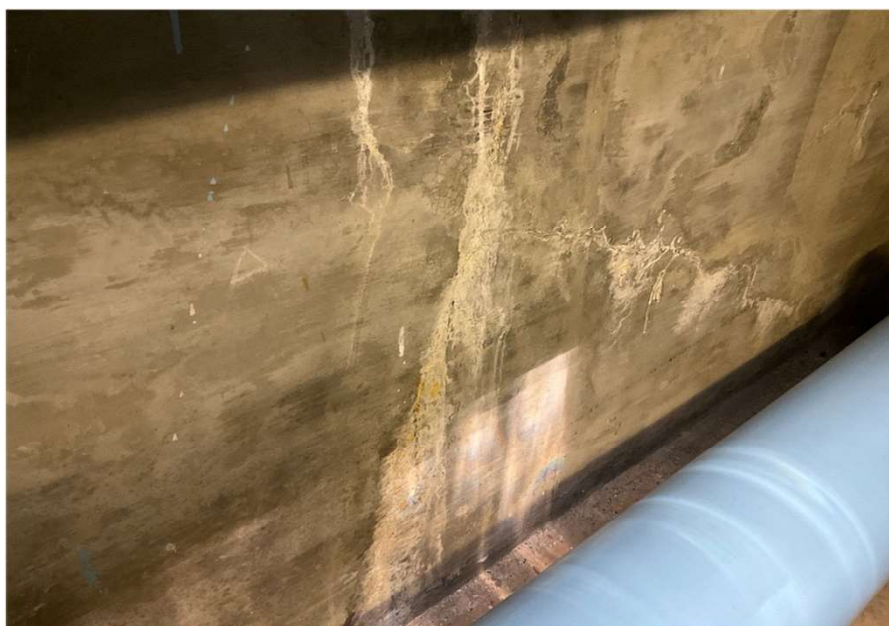
No. 35

第一攪拌槽東側の壁面にクラック、漏水が認められる。

要補修

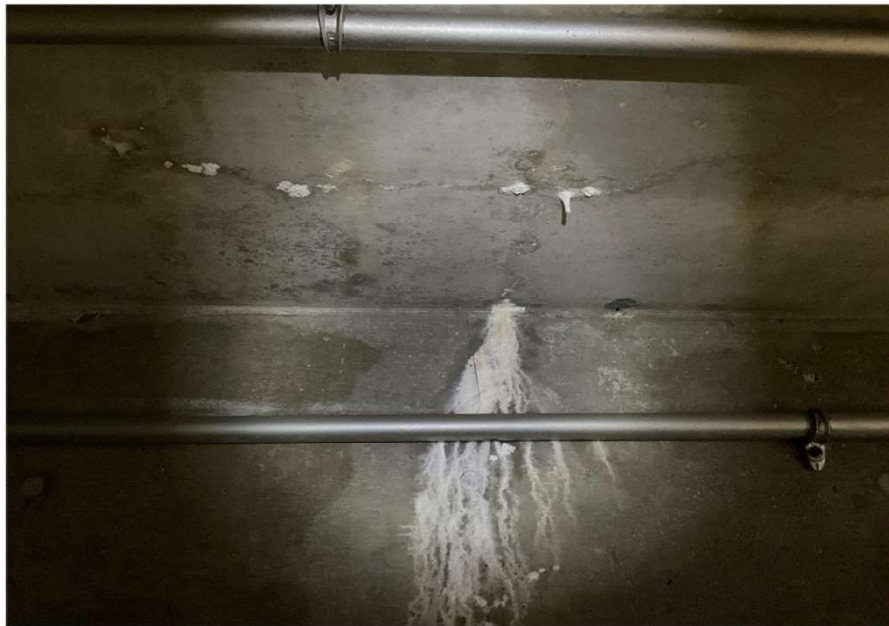
No. 36

濃縮槽西側の壁面にクラック、漏水跡が認められる。(要観察)

良

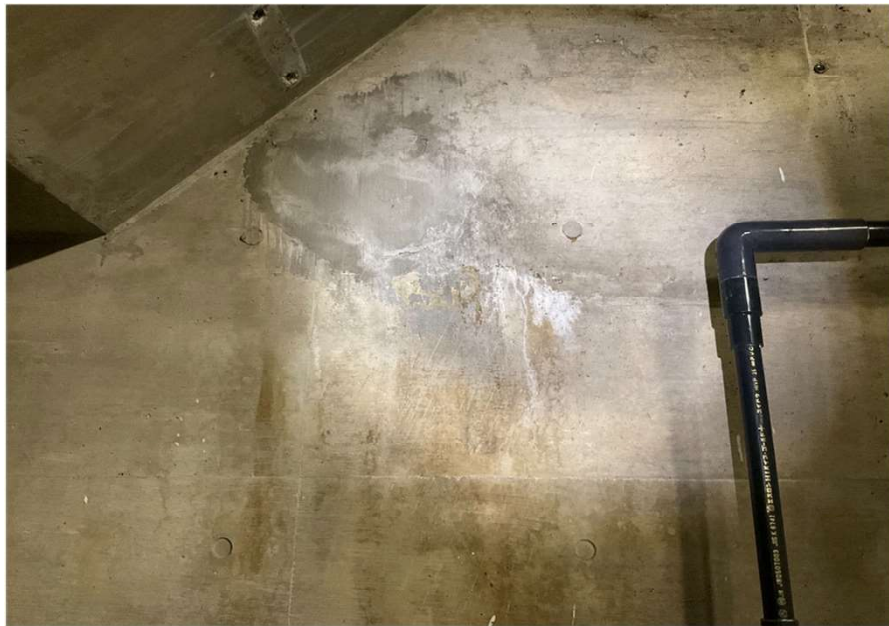
No. 39

濃縮槽西側の壁面に  
クラック、漏水が認め  
られる。

要補修

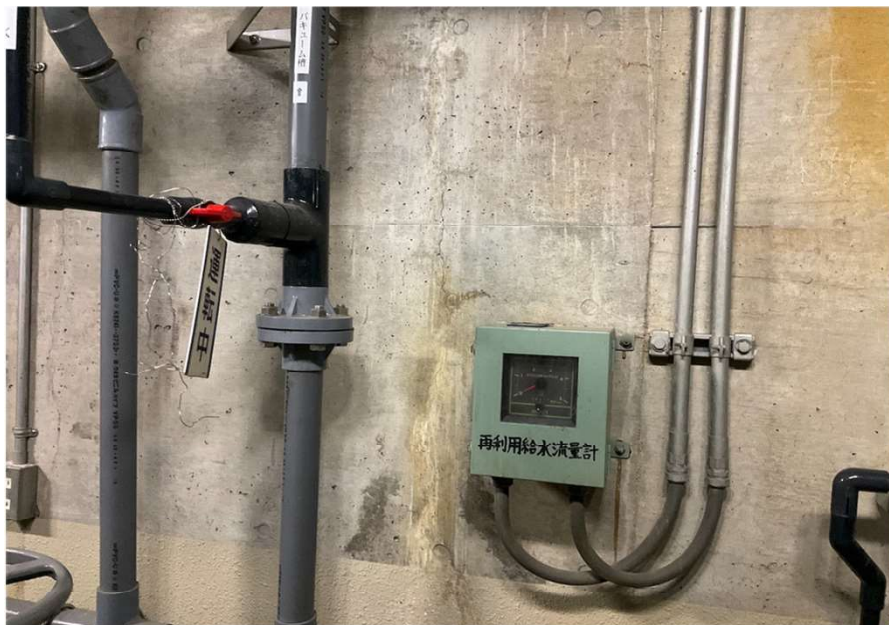
No. 40

壁面にクラック、漏水跡が多数認められるが、特に支障は認められない。

良

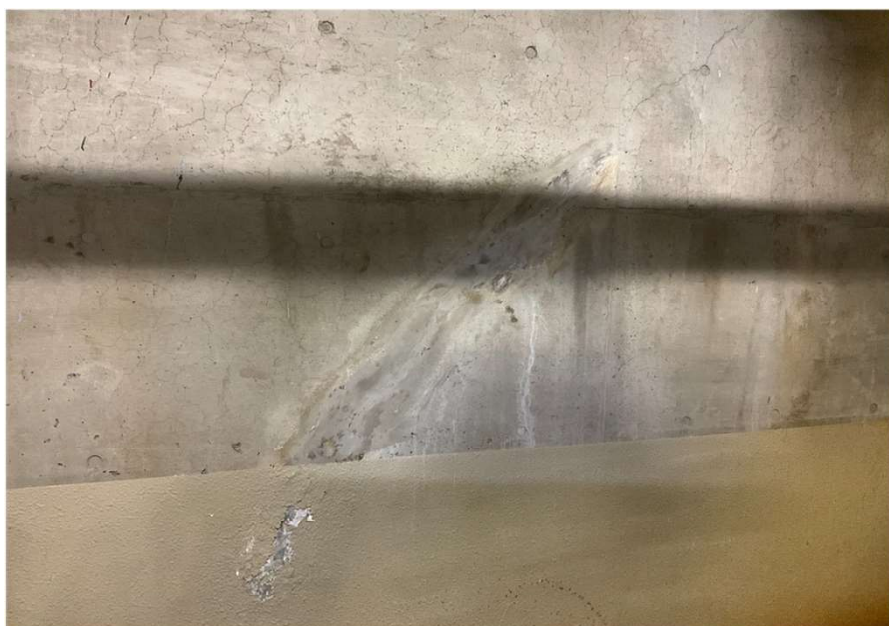
No. 41

壁面にクラック、漏水跡が多数認められるが、特に支障は認められない。

良

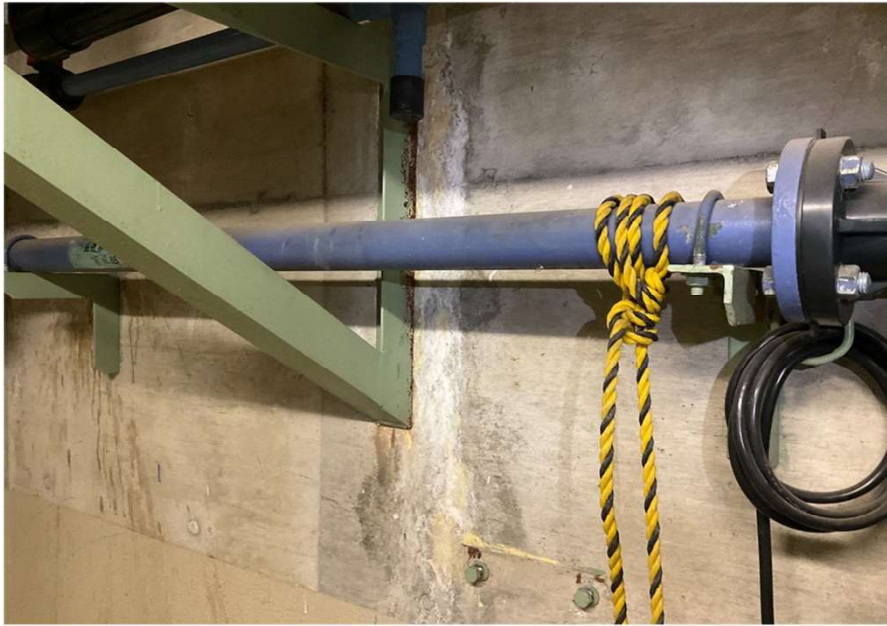
No. 42

壁面にクラック、漏水跡が多数認められるが、特に支障は認められない。

良

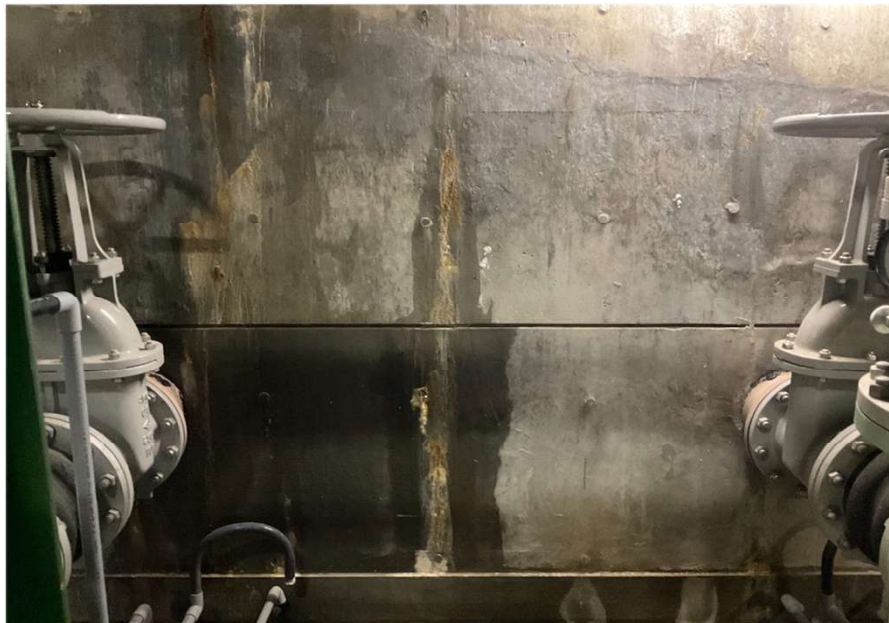
No. 51

1系水槽側壁面にクラック、漏水が認められる。

要補修

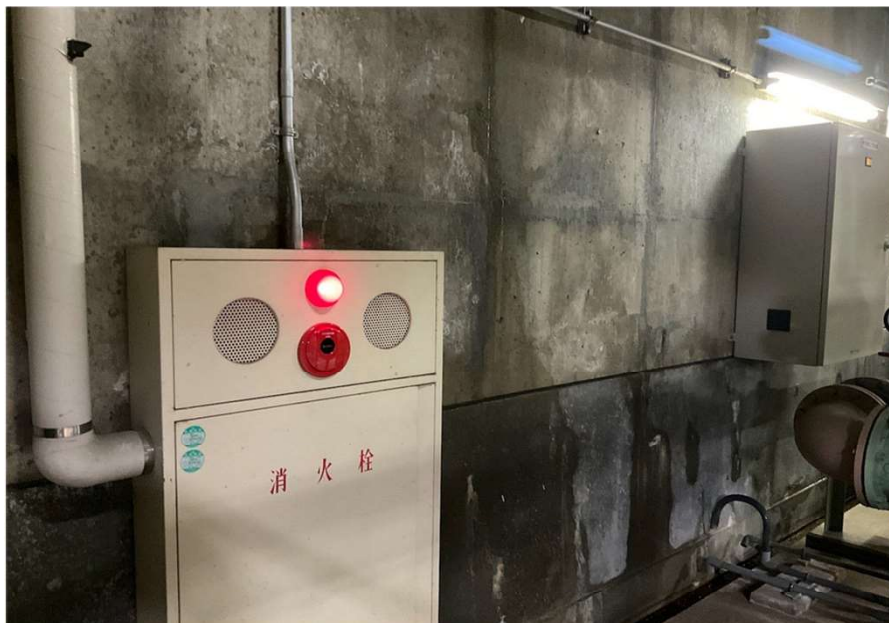
No. 52

1系水槽側壁面に漏水が認められる。

要補修

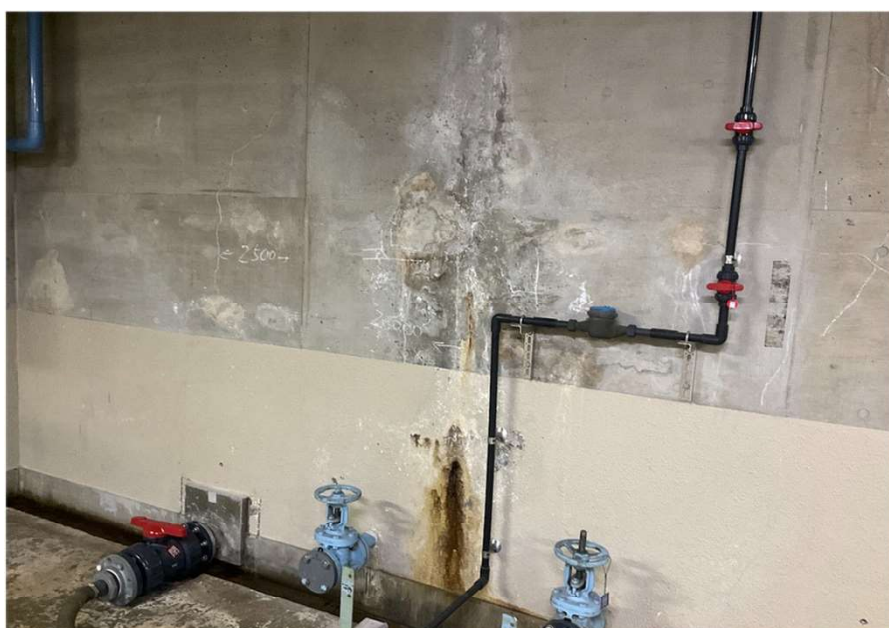
No. 53

1系水槽側壁面に漏水が認められる。

要補修

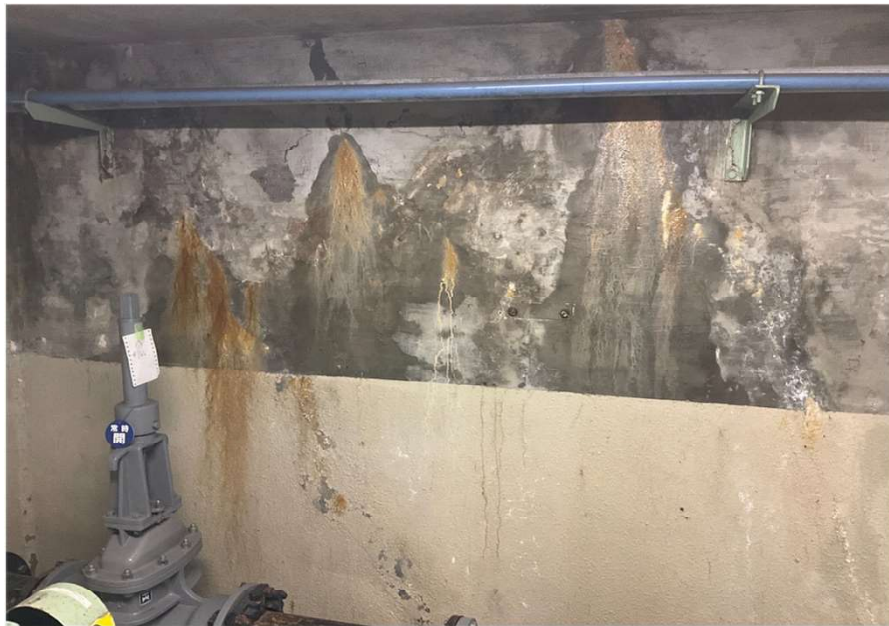
No. 54

1系水槽側壁面に漏水が認められる。

要補修

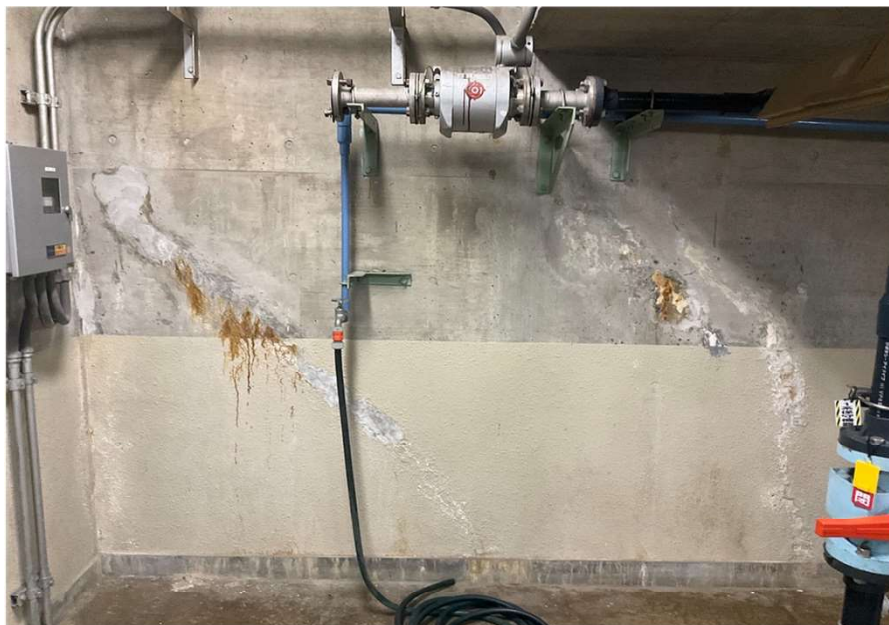
No. 55

1系水槽側壁面にクラック、漏水が認められる。

要補修

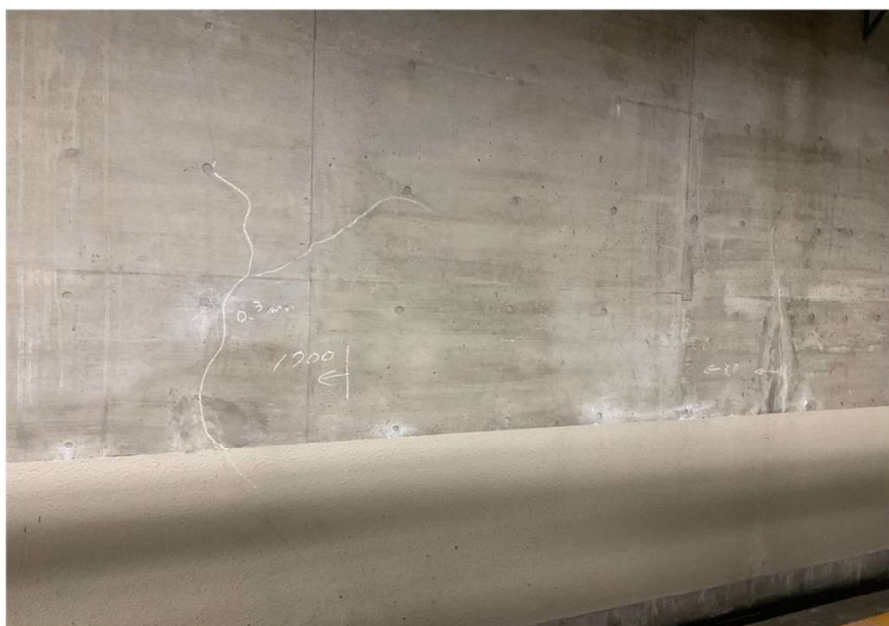
No. 56

1系水槽側壁面にクラック、漏水が認められる。

要補修

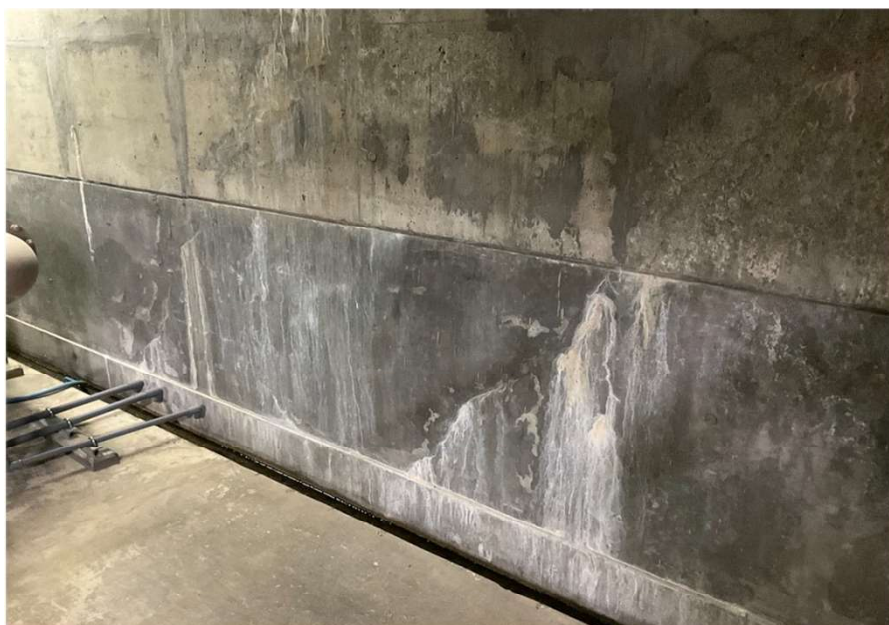
No. 58

2系水槽側壁面に漏水跡が認められる。

要補修

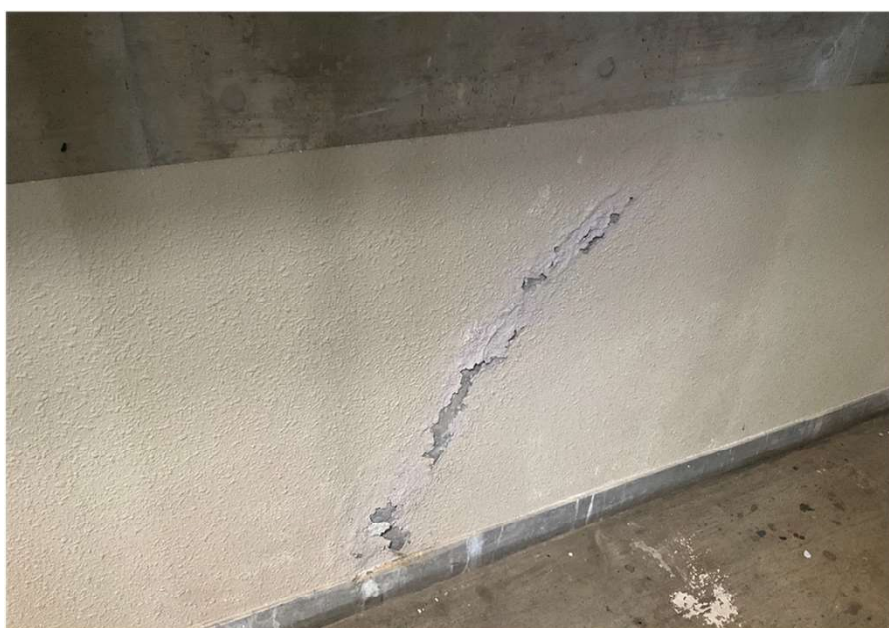
No. 59

2系水槽側壁面に漏水跡が認められる。

要補修

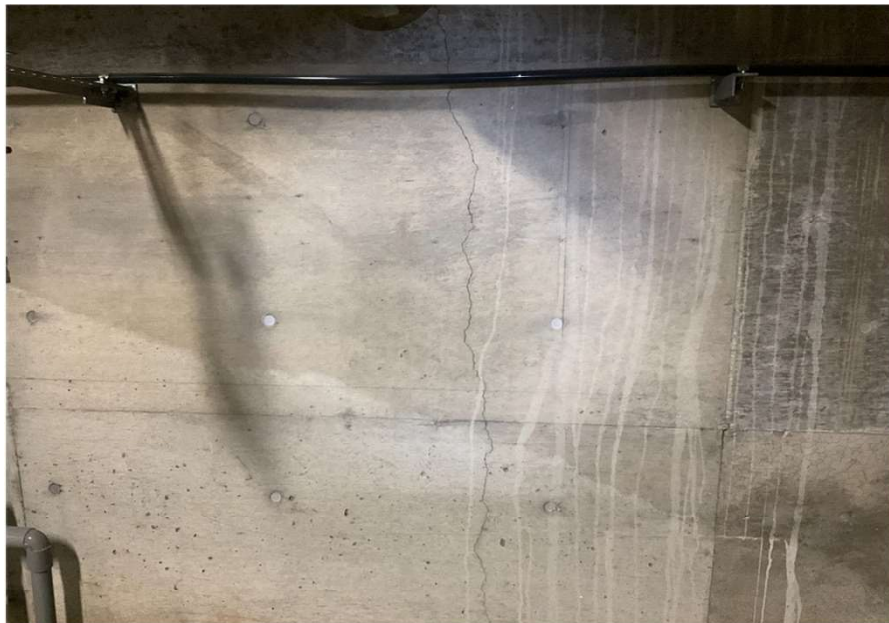
No. 61

壁面にクラック、漏水跡が認められるが、特に支障は認められない。

良

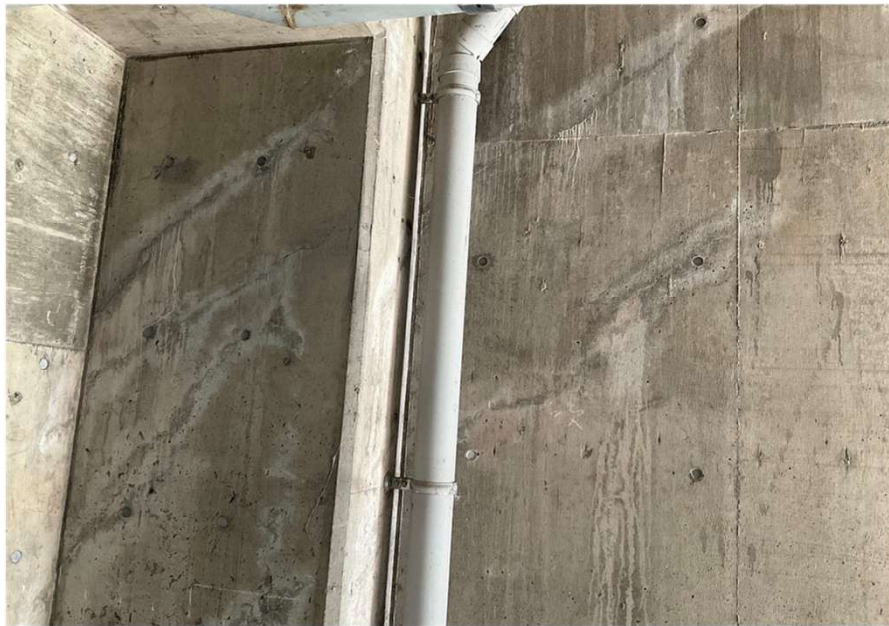
No. 72

壁面にクラックが多数（一部補修済）、漏水跡が認められるが、特に支障は認められない。

良

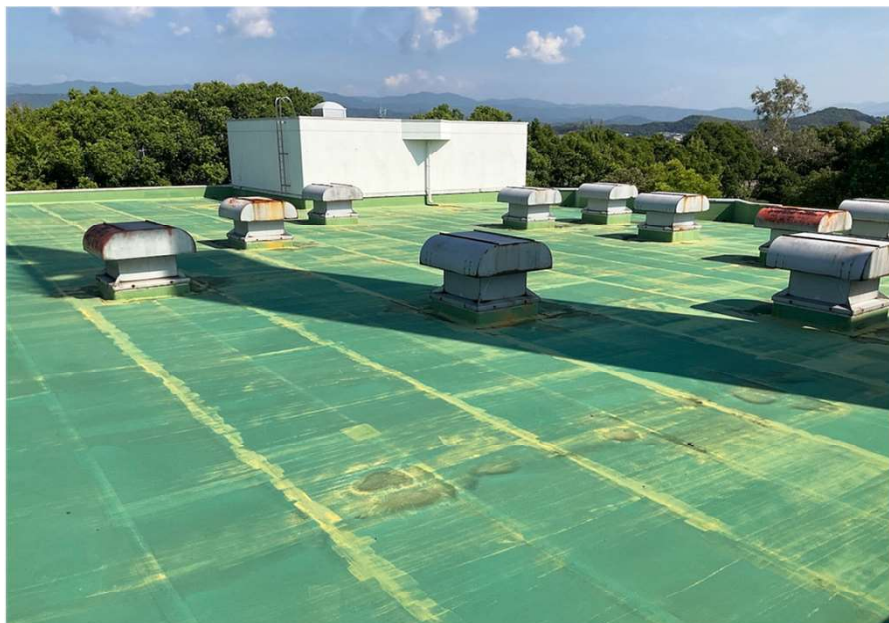
No. 79

全体的に劣化しており、一部防水シートの剥がれが認められる。

要補修

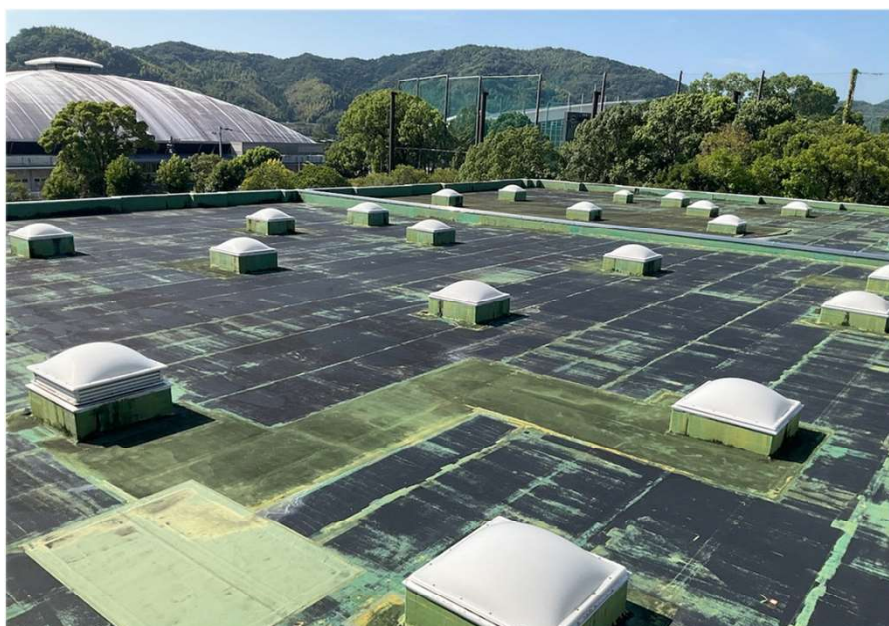
No. 80

全体的に劣化しており、一部防水シートの剥がれが認められる。

要補修

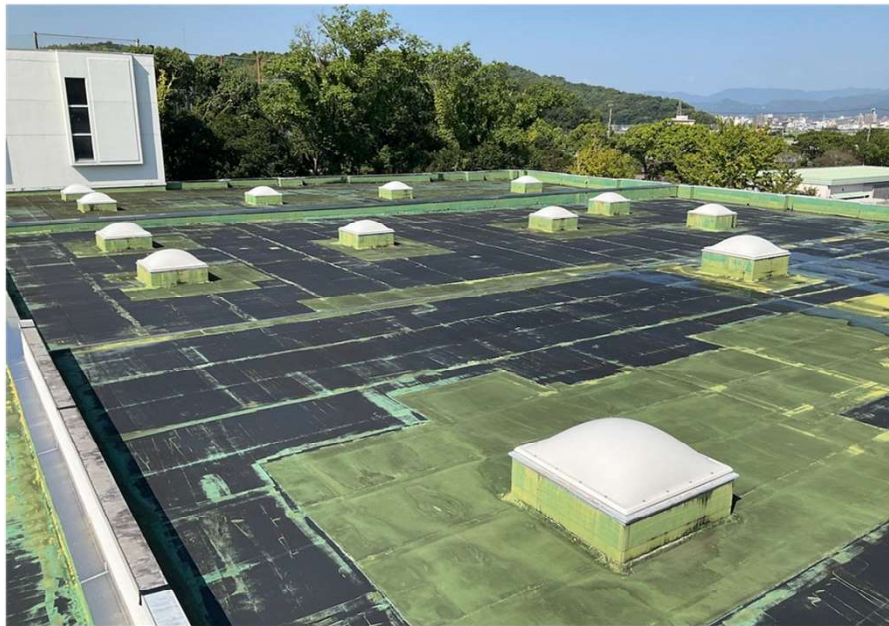
No. 81

全体的に劣化しており、一部防水シートの剥がれが認められる。

要補修

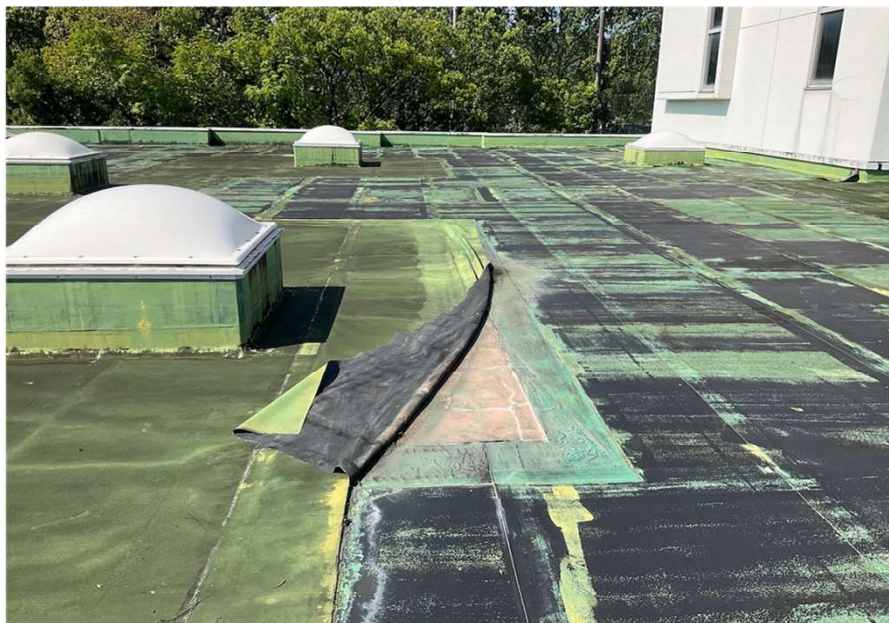
No. 82

全体的に劣化しており、一部防水シートの剥がれが認められる。

要補修

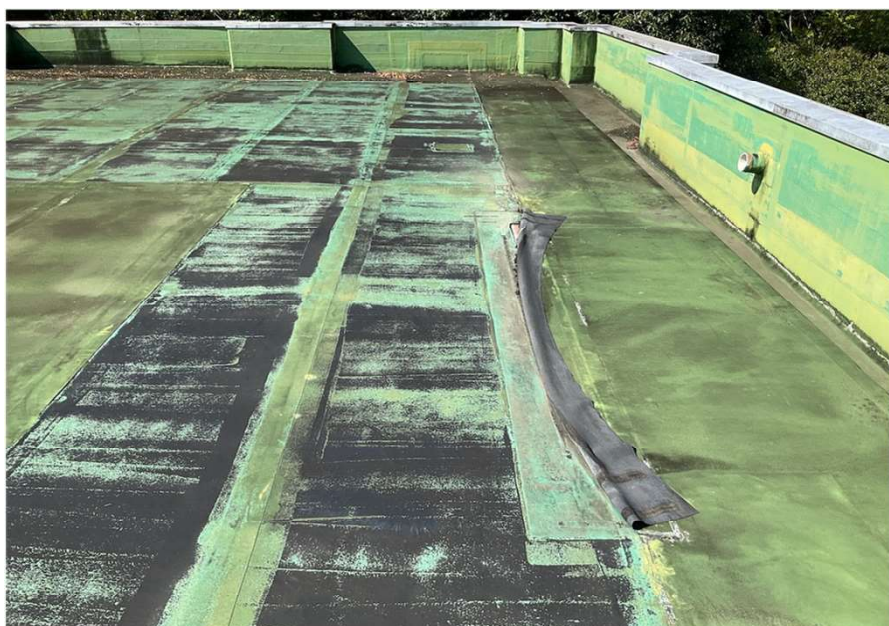
No. 83

全体的に劣化しており、一部防水シートの剥がれが認められる。

要補修

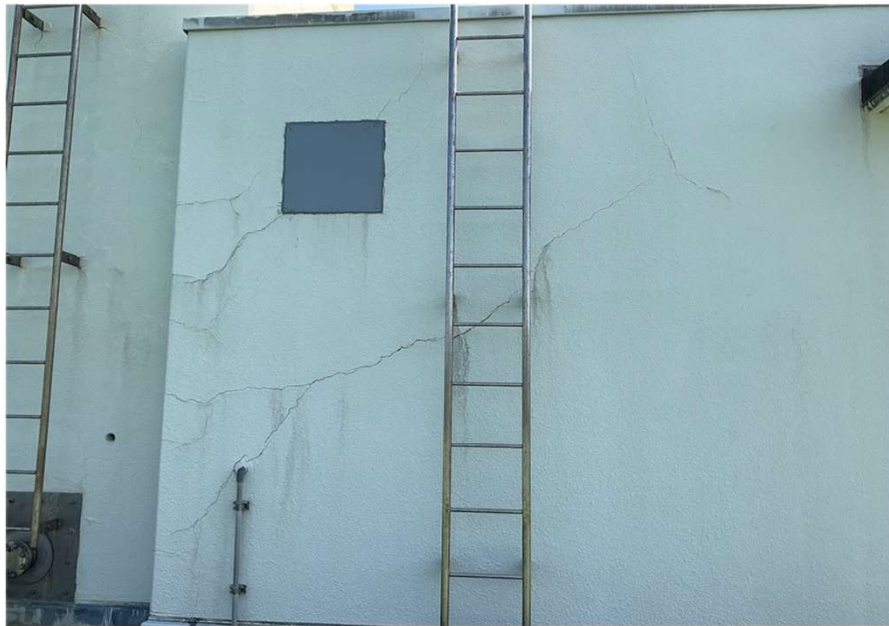
No. 84

全体的に劣化しており、一部防水シートの剥がれが認められる。

要補修

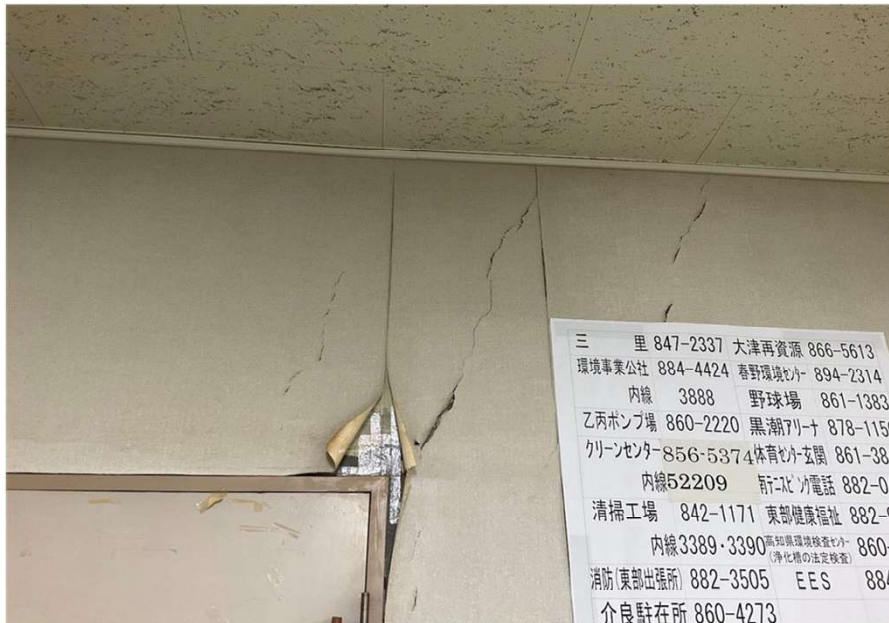
No. 90

壁紙の剥がれが認められるが、特に支障は認められない。

良

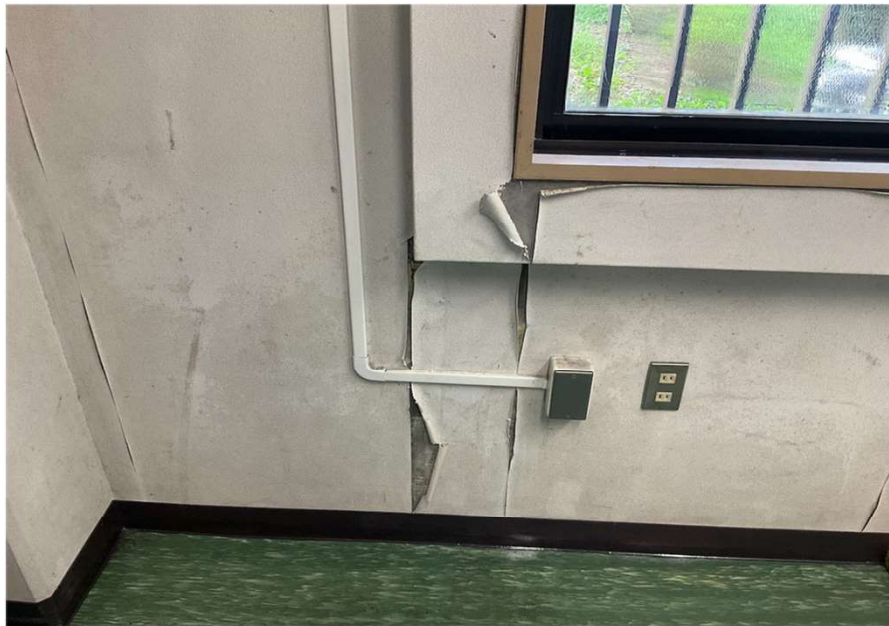
No. 93

壁紙の劣化が認められるが、特に支障は認められない。

良

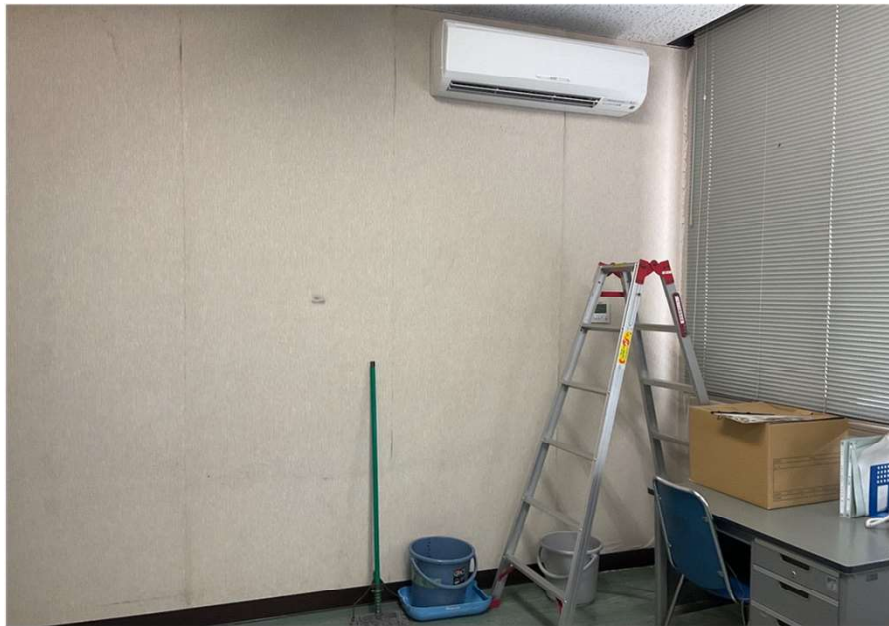
No. 96

壁紙が漏水により剥がれている。(要観察)

良

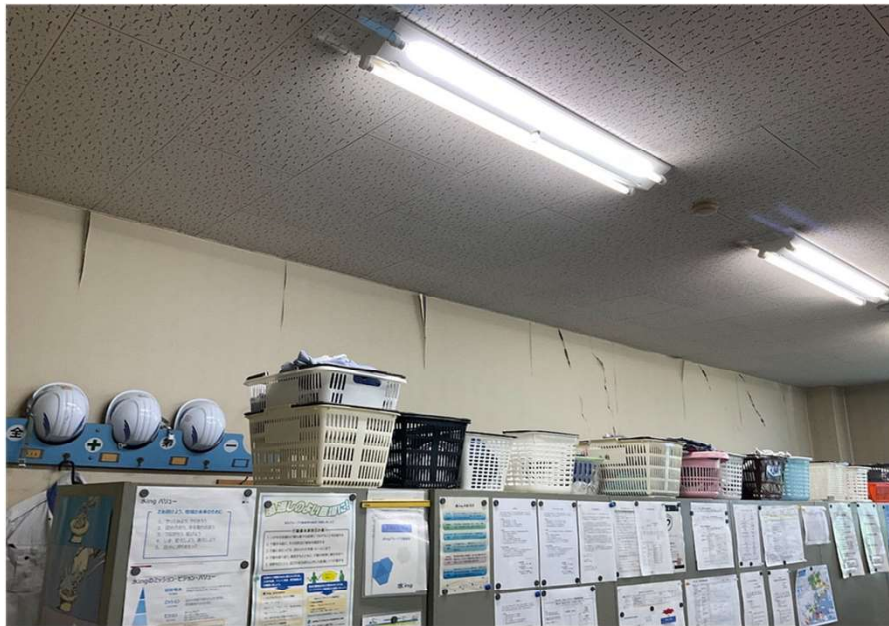
No. 99

高知管理事務所  
壁紙が多数剥がれているが、特に支障は認められない。

良

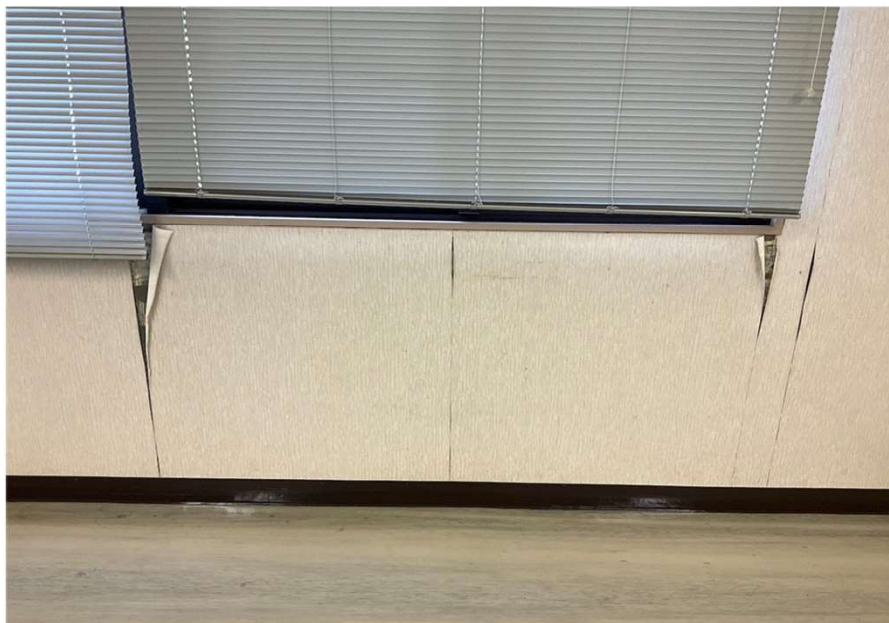
No. 100

壁紙が多数剥がれているが、特に支障は認められない。

良

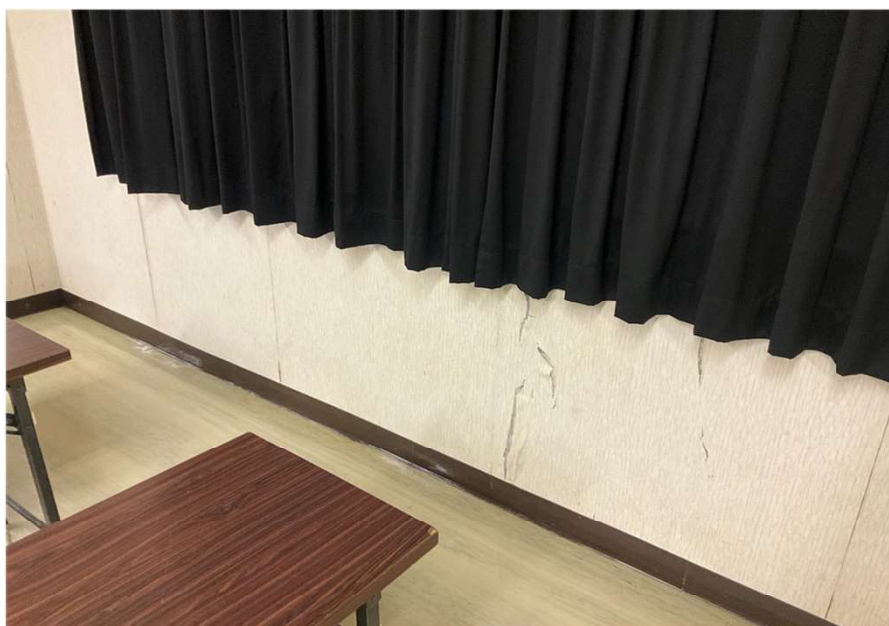
No. 101

壁紙が多数剥がれているが、特に支障は認められない。

良

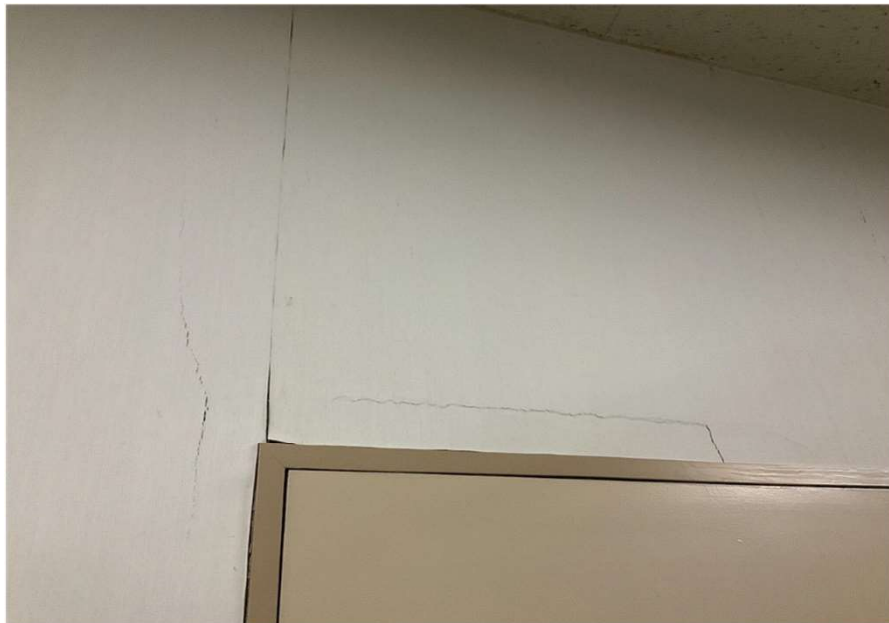
No. 102

壁紙が多数剥がれているが、特に支障は認められない。

良
