土木・建築設備写真票

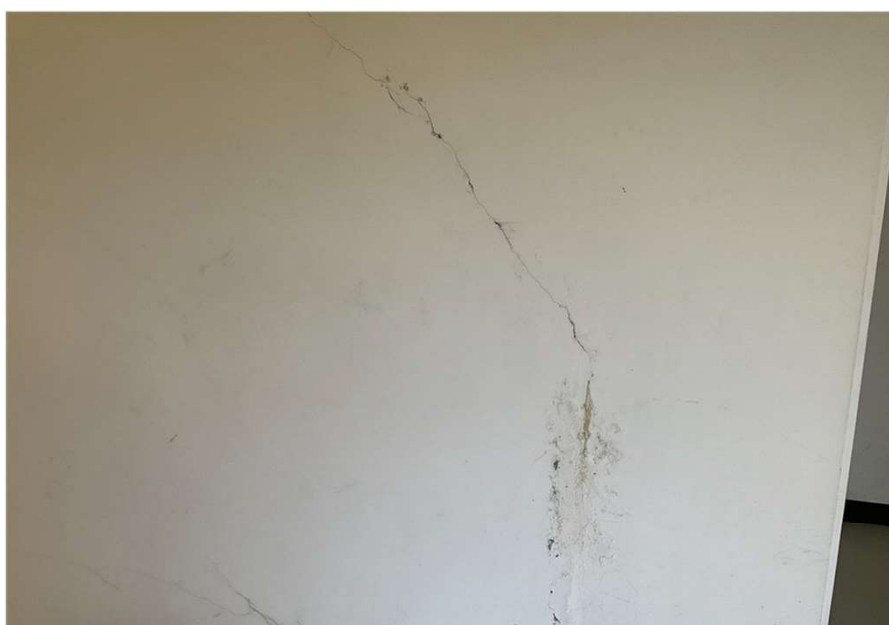
No. 104

壁面にクラックが多数認められ、一部に漏水跡が認められる。(要観察)

良

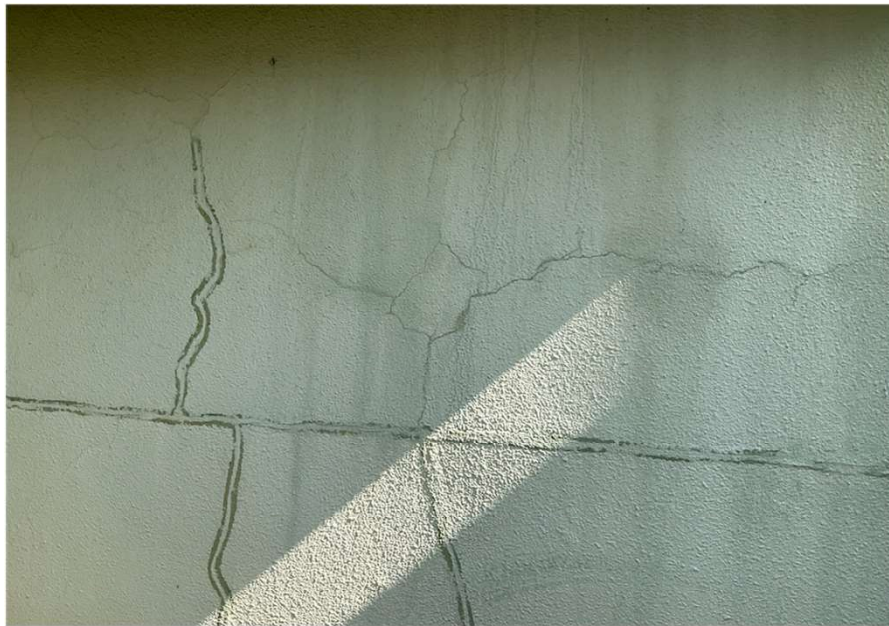
No. 105

壁面にクラックが多数認められ、一部に漏水跡が認められる。(要観察)

良

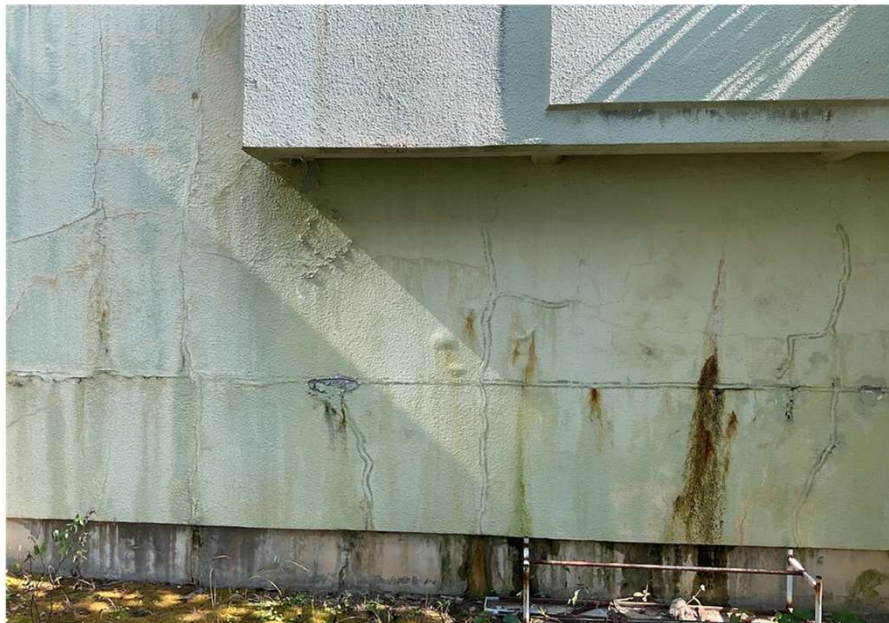
No. 106

クラック、漏水跡が多数認められる。(要観察)

良

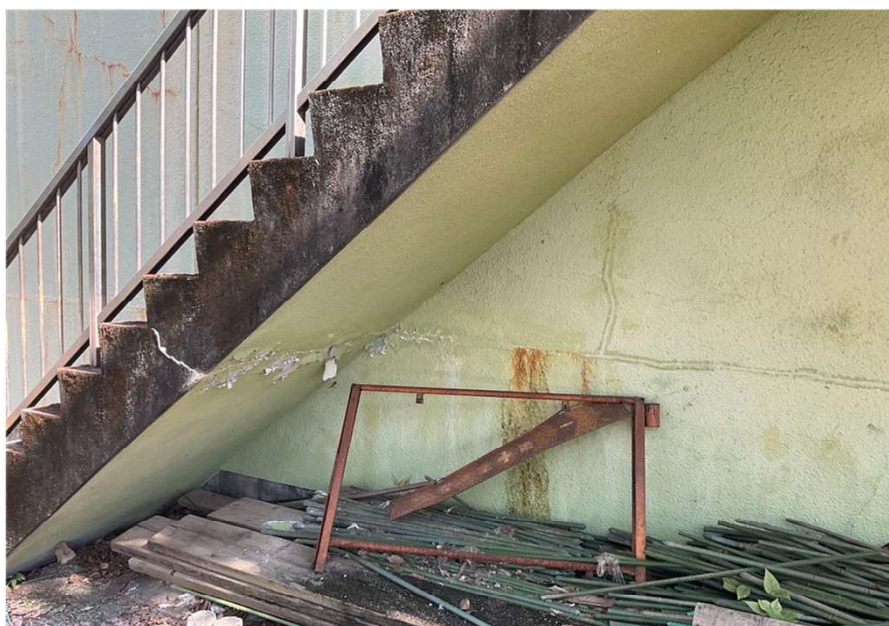
No. 107

クラック、漏水跡が多数認められる。(要観察)

良

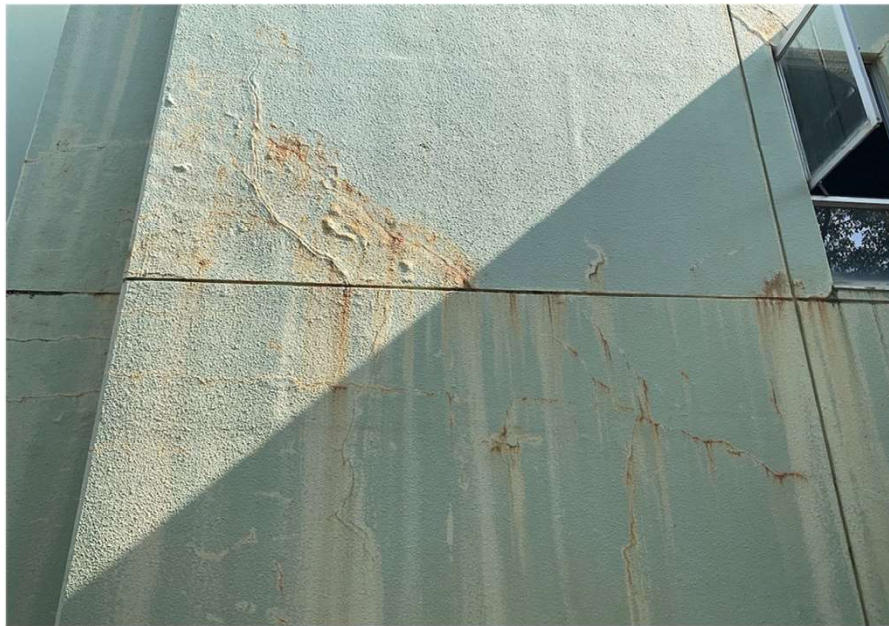
No. 108

クラック、漏水跡が多数認められる。(要観察)

良

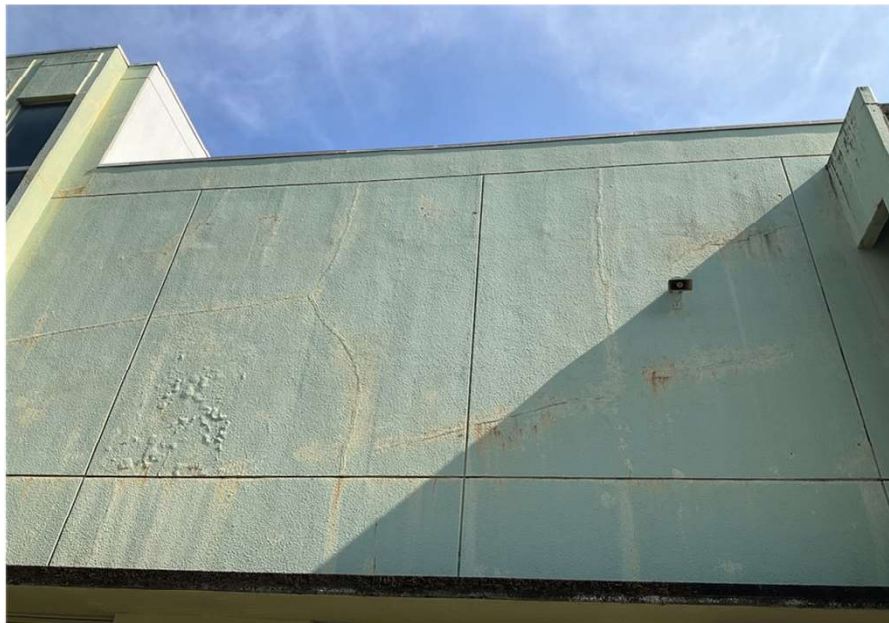
No. 109

クラック、漏水跡が多数認められる。(要観察)

良

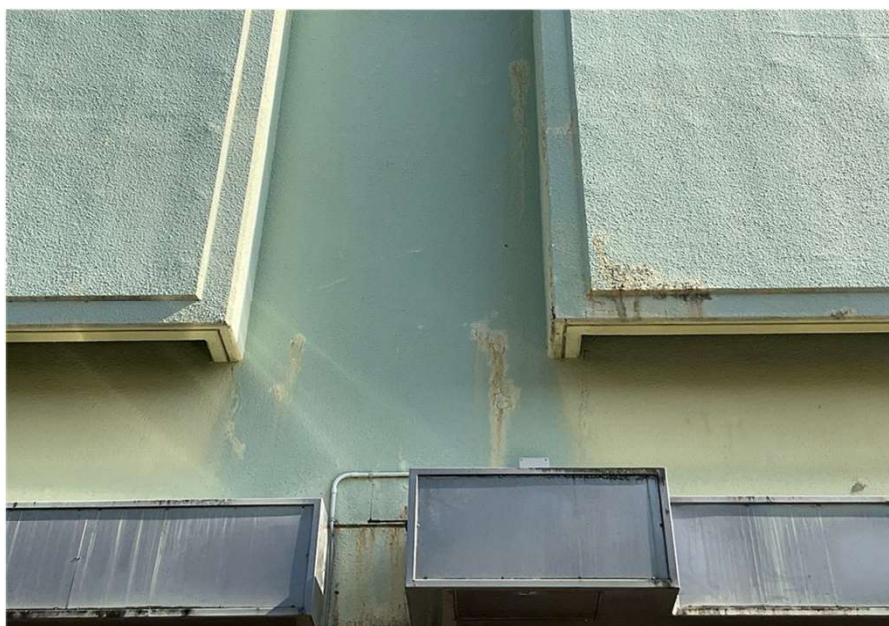
No. 110

クラック、漏水跡が多数認められる。(要観察)

良

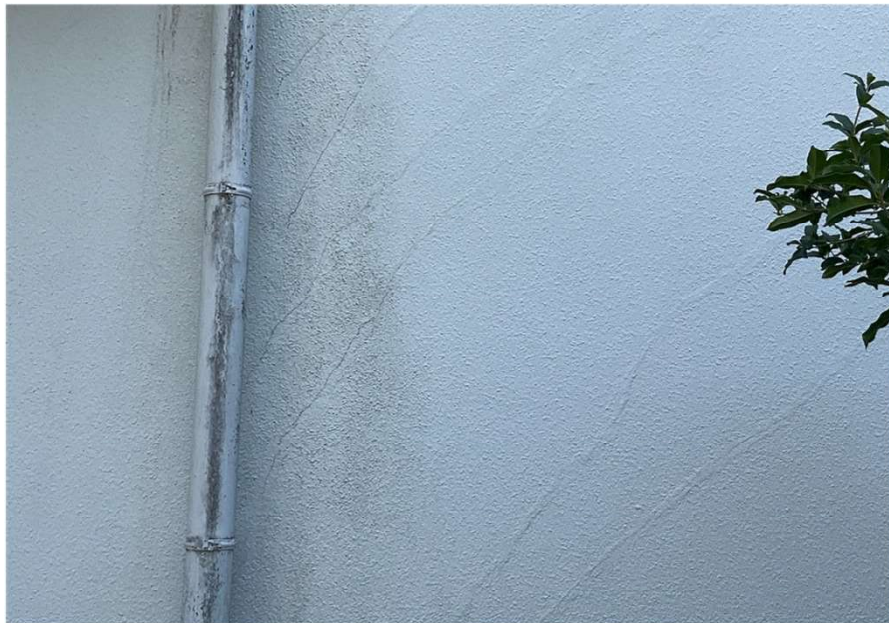
No. 111

クラック、漏水跡が多数認められる。(要観察)

良

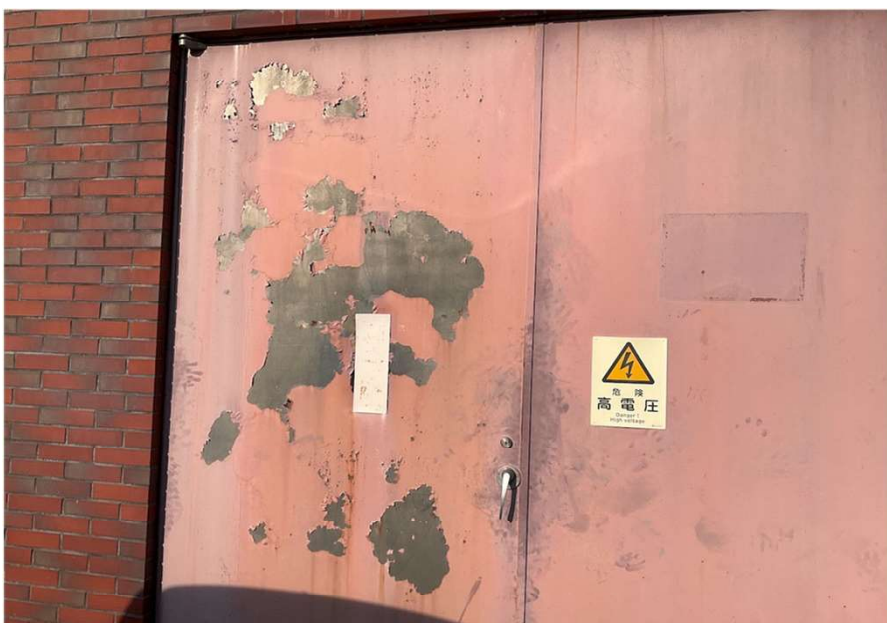
No. 125

ドアの塗装の劣化が認められるが、特に支障は認められない。

良
