# 高知市下水道工事事故 再発防止検討委員会

## 報告書

高知市下水道工事事故再発防止検討委員会

平成 24 年 10 月 27 日に高知市朝倉横町の下水道工事(工事名：南部 1 号汚水幹線管渠築造工事 (24-1))において発生した事故は、2 名の犠牲者を出す痛ましいものとなった。

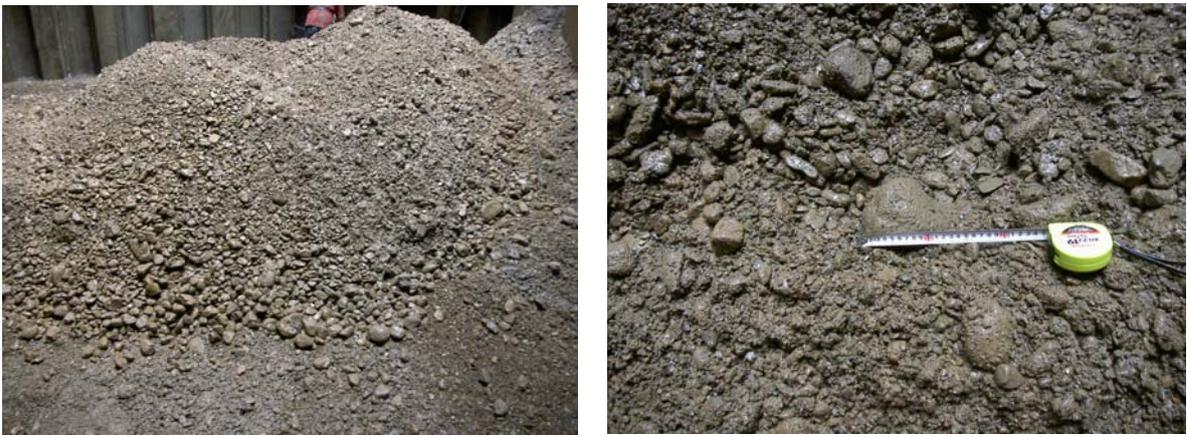
図 3-5 発進立坑掘削時の土質写真

工事開始後の発進立坑の掘削時には、推進管付近の土質性状は、図 3-5 のように少量のシルト分を含む砂礫層で最大  $\phi 130\text{mm}$  程度の礫径が確認されており、地質調査業務で想定した地盤条件と一致している。

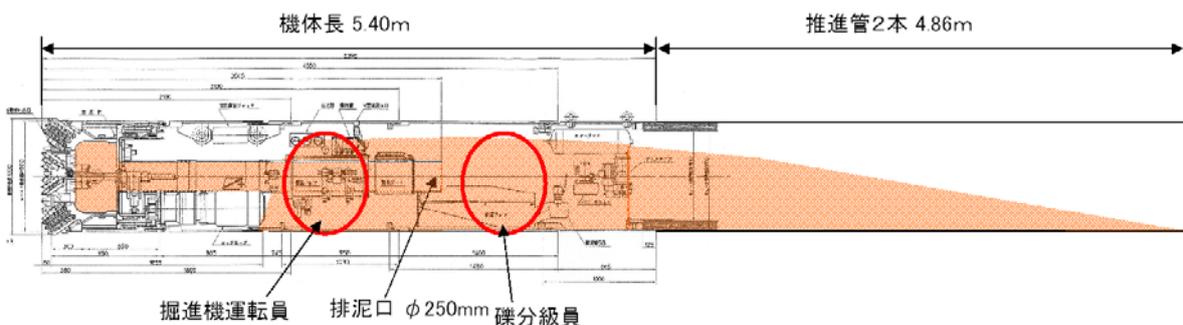
図 4-1 聞き取りによる事故発生直後の管内土砂流入状況

事故発生時に立坑内にいた作業員からの聞き取りによれば、管内から「あっ」という声が聞こえたため、ジャッキ操作員がジャッキ操作を止めて管内を覗いたところ、既に、管内は土砂で埋まっていた。ジャッキ操作員の感覚では、声がしてから管内の状態を確認するまでの時間は 2~3 秒程度であったとのことであり、内径 250mm の排泥管から土砂と水が一気に管内に流入していた。

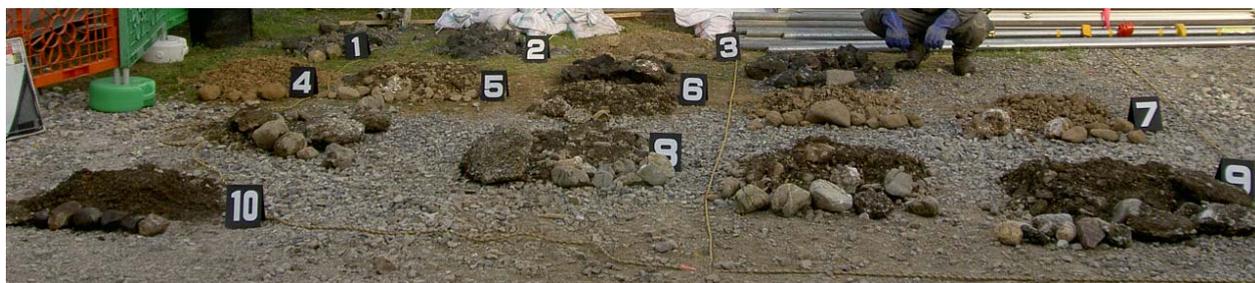
図 4-3 各深度の土質サンプル

この結果、地盤状況は、地表面から GL-2m 程度までは細粒分が豊富なシルト質砂礫を主体とする盛土層、GL-6m 程度まではシルト混じり砂礫層であった。GL-6.0~6.5m 付近には層厚が 1m 程度の礫混じりシルト層を挟み、GL-6.5m 以深は、 $\phi 2\sim 50\text{mm}$  程度の亜円礫を主体とする細粒分の少ないシルト混じり砂礫層で  $\phi 150\sim \phi 200\text{mm}$  程度の玉石の混入割合は  $1\text{m}^3$  に 1~4 個程度であった。

今回の立坑掘削時の地盤調査結果は、工事に先立って実施した地質調査業務の調査結果と同じ地盤状況であり、特異なものは確認されなかった。

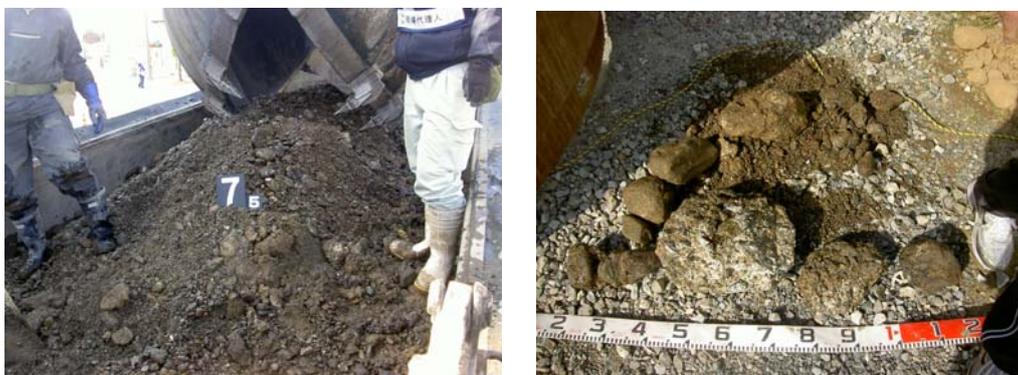
図 4-4 GL-7.5m (推進管上端付近) の掘削土砂と土質サンプル

GL-7.5m (推進管上端付近) の土質は、 $\phi 2\sim 30\text{mm}$  程度の亜円礫が主体で細粒分が少ないシルト混じり砂礫層であった。最大礫径は  $\phi 200\text{mm}$ 、最大薬液注入塊は  $\phi 350\text{mm}$  が確認され、 $\phi 150\text{mm}$  程度以上の大きな玉石は  $1\text{m}^3$  に 1 個程度の混入割合であった。

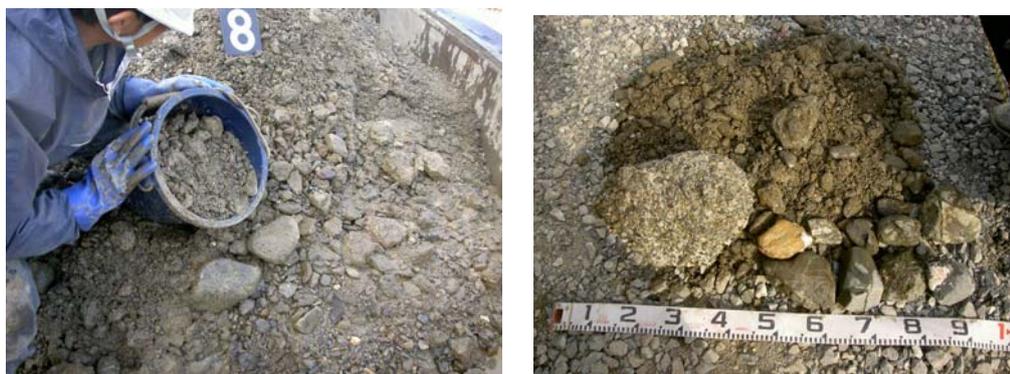
図 4-5 GL-8.0m (推進管中心付近)の掘削土砂と土質サンプル

GL-8.0m (推進管中心付近)の土質は、 $\phi 2\sim 50\text{mm}$  程度の亜円礫が主体で細粒分が少ないシルト混じり砂礫層であった。最大礫径は $\phi 170\text{mm}$ ，最大薬液注入塊は $\phi 380\text{mm}$ が確認され， $\phi 150\text{mm}$  程度以上の大きな玉石は $1\text{m}^3$ に3～4個程度の混入割合であった。

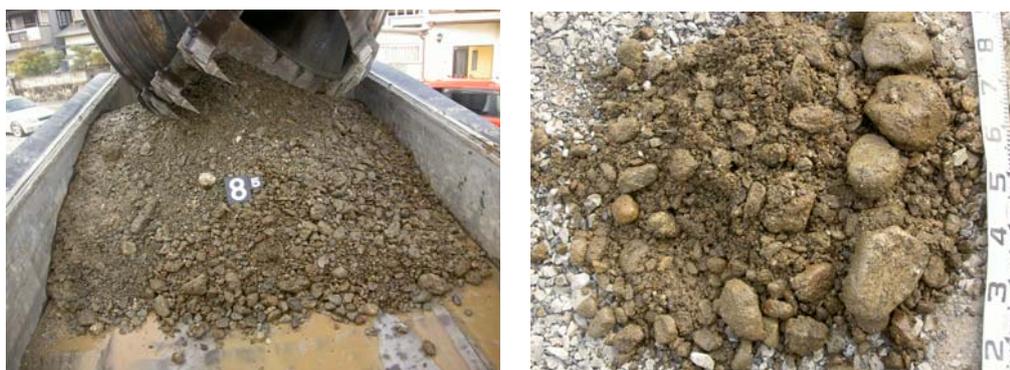
図 4-6 GL-8.5m (推進管下端付近)の掘削土砂と土質サンプル

GL-8.5m (推進管下端付近)の土質は、 $\phi 2\sim 50\text{mm}$  程度の亜円礫が主体で細粒分が少ないシルト混じり砂礫層であった。最大礫径は $\phi 150\text{mm}$ ，最大薬液注入塊は $\phi 150\text{mm}$ が確認され， $\phi 150\text{mm}$  程度以上の大きな玉石は $1\text{m}^3$ に3～4個程度の混入割合であった。

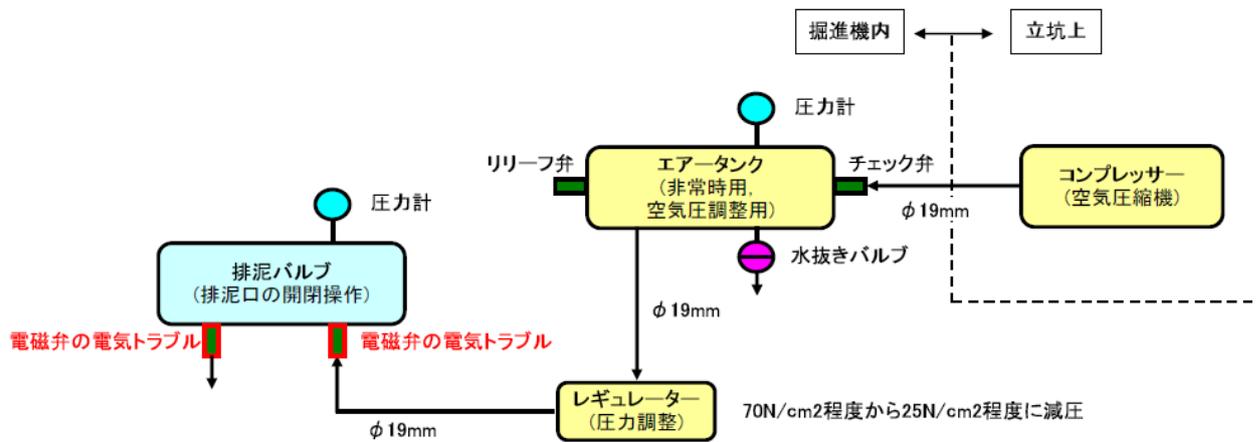
図 6-1 排泥バルブの電気トラブル発生箇所

排泥バルブの開閉は、エア流入部、排出部に設置された電磁弁を制御して、排泥管内のゴムにエアを供給することで行っている。電磁弁が流入部、排出部ともに通電時に弁が開く構造となっている場合は、排泥バルブを開放した状態で電気供給が途絶えると、両方の弁が閉まってエア供給・排出ともに停止するため、排泥バルブが開放状態のままとなり、切羽から土砂と水が掘進機内に流入する結果となる。

停電や漏電などの電気トラブルは起きうるものであり、この発生確率をゼロにすることは不可能であることを考えれば、発生確率を小さくする取り組みや発生した場合の対応が必要である。

- ① 緊急ゲートを閉鎖する。
- ② 手動バルブにより排泥バルブを閉鎖する。
- ③ 電気供給停止時に排泥バルブが自動閉鎖する。

①、②の対策は、土砂と水が流入した後に作業員が実施する対策であり、人に頼った安全対策となる。人の対応が遅れた場合は土砂と水の流入が拡大するため、③のように自動的に閉鎖する安全対策が必要である。

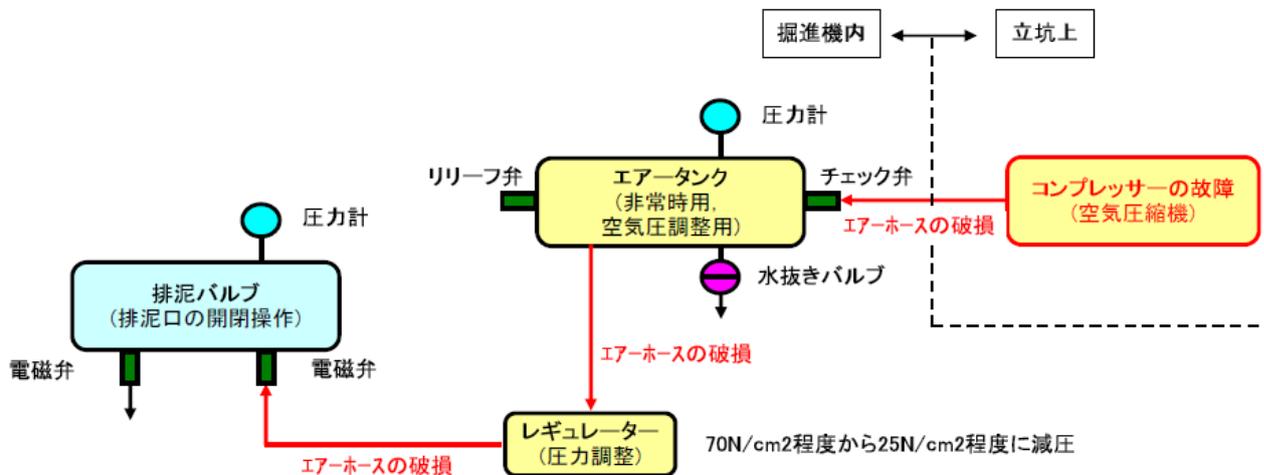
図 6-2 排泥バルブのエア供給停止トラブル発生箇所

コンプレッサーの故障やエアホースの破損などにより、排泥バルブへのエア供給が停止すると、排泥バルブは操作不能となる。

エアータンクより立坑側で発生したトラブルによりエア供給が停止した場合は、エアータンク内の予備空気を使用して、数回の排泥バルブ操作が可能である。エアータンク圧力計の異常低下を予備空気残量がある時に確認できれば、排泥バルブを閉鎖して土砂と水の流入を回避できるが、エアータンクの圧力低下に気付かず作業を続けた場合は、エア供給の停止により排泥バルブが開放状態で操作不能となり、切羽から土砂と水が掘進機内に流入する結果となる。

この状況を回避するためには、エアホース等の点検や定期的な交換を行うとともに、現場作業員がエア供給の停止を速やかに察知することが必要である。

- ① 緊急ゲートを閉鎖する。
  - ② エアータンク圧力計を確認する。
  - ③ エアータンク圧力低下時に警報が鳴り作業停止する。
- ※エアータンク圧力低下時に、排泥バルブが自動閉鎖する機種もある。

①は土砂と水が流入した後に作業員が実施する対策で、②はエアータンクの圧力状況を作業員が常に確認して行う対策である。③は作業員に対応を促す機能であり、警報作動後に作業を中止するのに十分な予備空気量を確保する必要がある。安全対策としては、異常警報に連動して自動的に排泥管を閉鎖する安全対策が必要である。

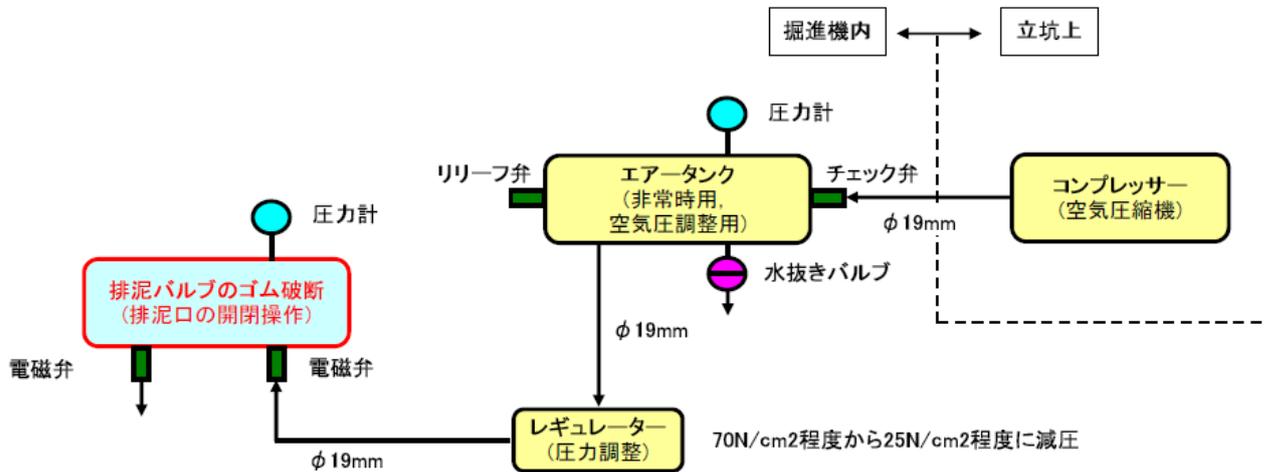
図 6-3 排泥バルブのゴム破断トラブル発生箇所

排泥作業中に角礫との摩擦などで排泥バルブのゴムが破断すると、排泥管の閉鎖ができずに土砂と水の掘進機内への流入を止めることができなくなる。関係者へのヒアリングの中では、排泥バルブ内のゴムは多層構造となっており、一瞬で閉鎖不能となる可能性は低いとの意見もあったが、逆にゴムが破断することはないと過信する危険性もある。

- ① 緊急ゲートを閉鎖する。
  - ② チャンバーゲートを閉鎖する。
  - ③ ゴムの交換，点検を徹底する。
  - ④ 排泥バルブを直列2連化する。
- ※④は高水圧の場合のみ採用しているものも含む。

①，②は土砂と水が流入した時に作業員が実施する対策である。③は予防保全対策として現実的なものであるが、排泥バルブのゴム破断は、いつ何が原因で起こるか分からない。このようなトラブルが発生することを前提に、点検や定期的交換などの確実な実施による事故発生確率の減少対策，発生した場合の安全対策が求められる。

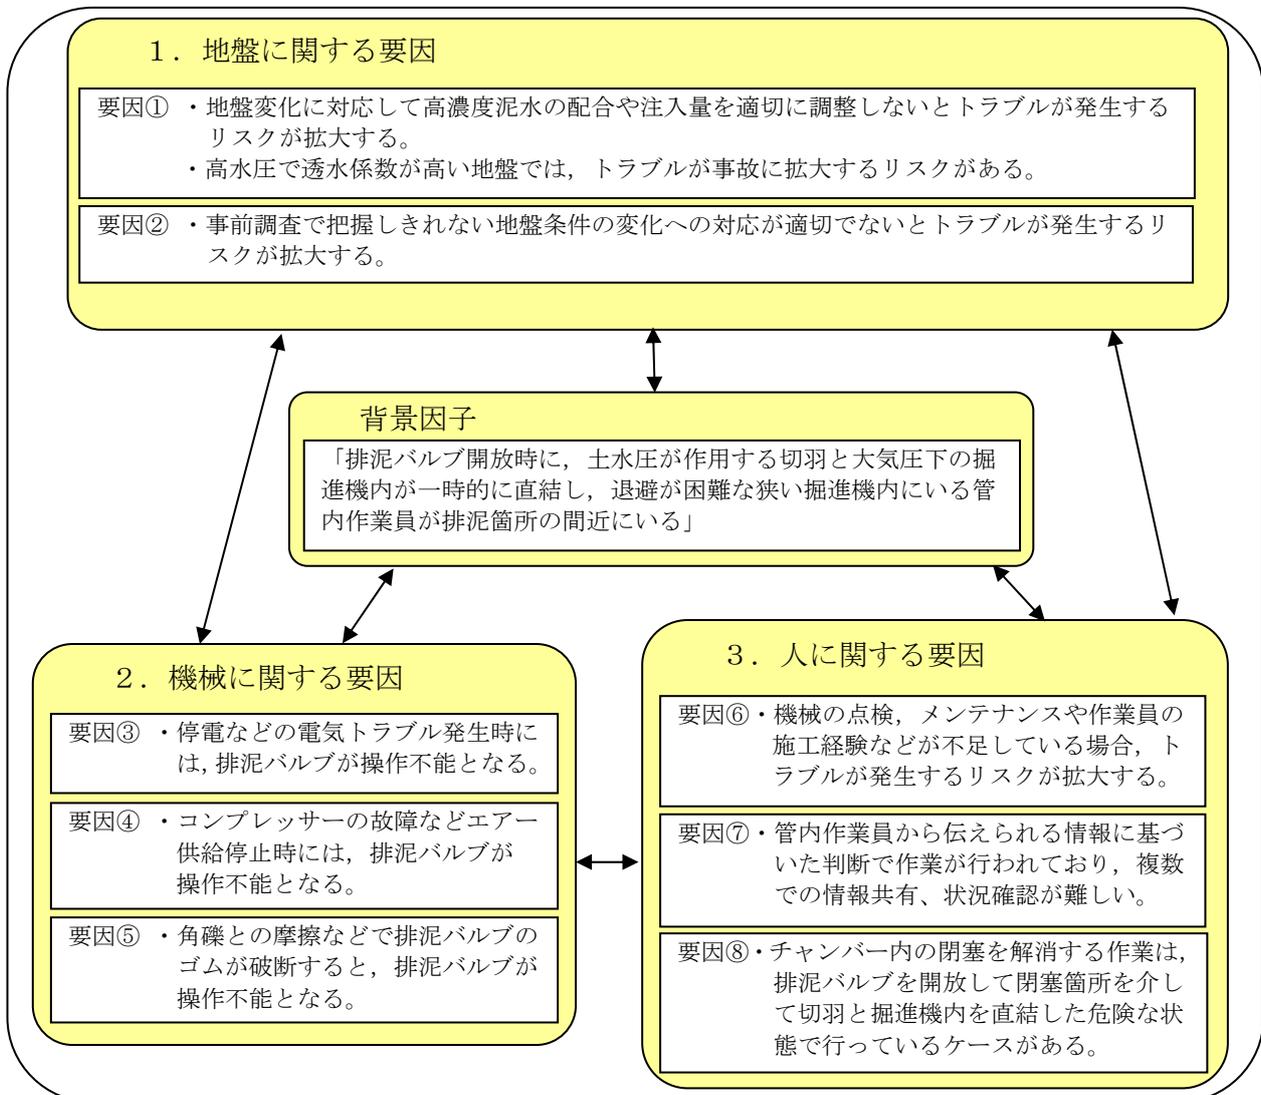
図 6-4 事故発生要因とその背景因子

- ・事前の土質調査で把握できなかった被圧地下水に遭遇し(要因②)、チャンバー内の圧力管理が対応できず(要因⑥)、切羽が崩壊に至り、チャンバー内泥土に周辺水が混入して泥土が高い流動性を持つものとなり、排泥バルブの開放時に排泥バルブの閉鎖が間に合わないほどの速さで土砂と水が掘進機内に流入する。
- ・透水係数が高い地盤を掘進中に(要因①)、停電が発生し、排泥バルブが開放状態で操作不能となったため(要因③)、掘進機内に大量の土砂と水が流入する。

「機械に関する要因」により排泥バルブが操作できない状況に陥った場合は、単独要因で事故に直結する。この背景因子のもとでは、それぞれの要因が単独もしくは複合して事故となる可能性があることから、二重、三重の安全対策が必要となる。

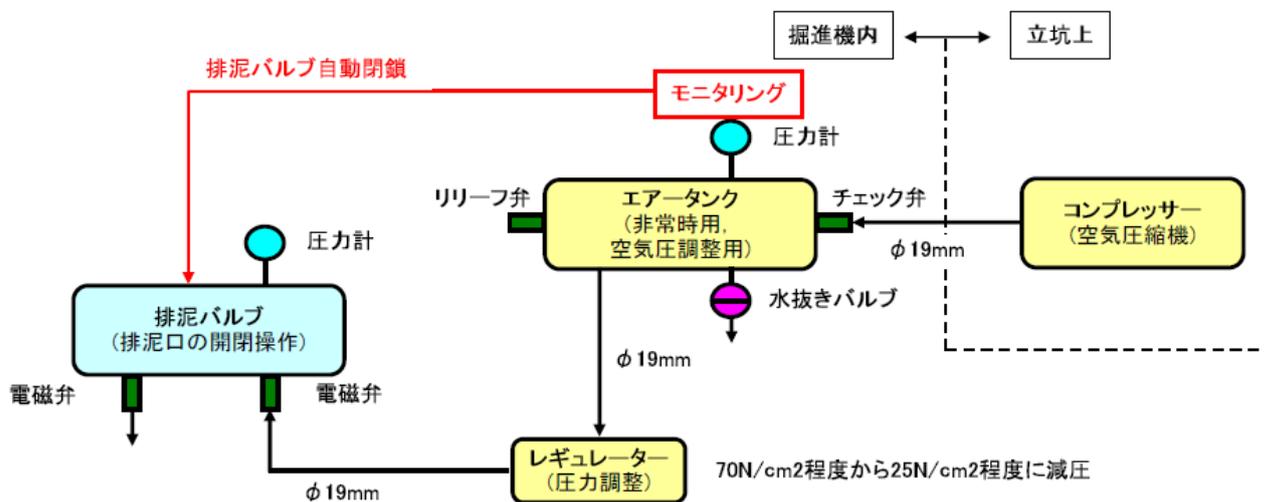
図 7-1 排泥バルブへのエア供給停止の対策図

コンプレッサーの故障やエアホースの破損などで排泥バルブへのエア供給が停止すると、排泥バルブが閉鎖できず、大量の土砂と水が掘進機内へ流入する結果となる。このようなトラブルに対処するために必要となるモニタリング機能を備えたフェイルセーフ機能について以下に示す。

- 排泥バルブへのエア供給が停止し、エアータンク圧力が規定値以下となった時には警報が作動するシステムとする。
- 警報により排泥バルブ操作を中止した場合は、エアータンク内の予備空気により排泥バルブを自動閉鎖して安全を確保できるフェイルセーフ機能を設ける。また、油圧式緊急ゲートまたはチャンバーゲートが自動的に閉鎖するシステムとする。
