## 春季調査の結果概要

### No.31 鏡川本川上流の堰群の現状（2018.5.25 撮影）

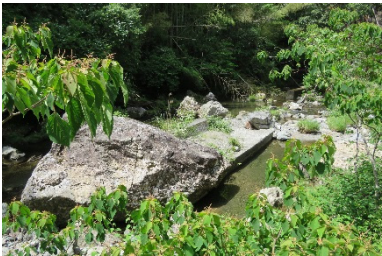
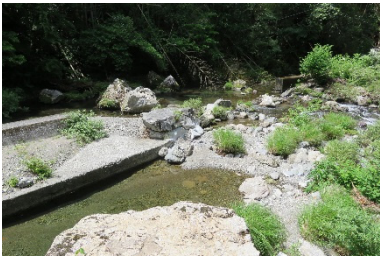
| | 写真 | | 状態 |
|---|---|---|---|
| ① | | | <ul style="list-style-type: none"> <li>* 斜め堰（Co）</li> <li>* 本体崩壊</li> </ul> |

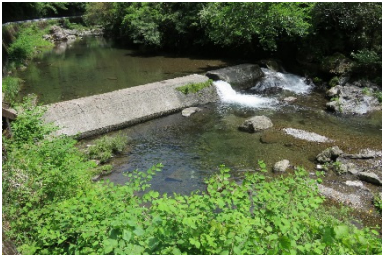
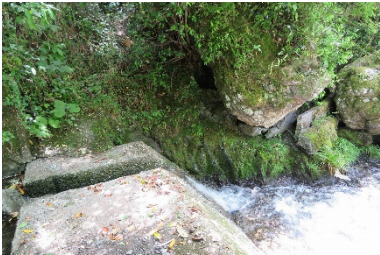
| | 写真 | | 状態 |
|---|---|---|---|
| ② | | | <ul style="list-style-type: none"> <li>* 直角堰（Co）</li> <li>* 水通し×3</li> <li>* 左岸取水路 崩壊</li> </ul> |

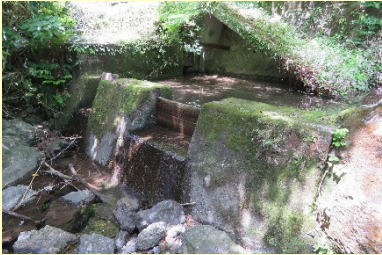
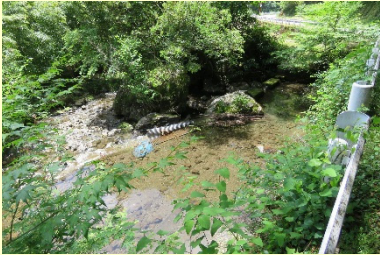
| | 写真 | | 状態 |
|---|---|---|---|
| ③ | | | <ul style="list-style-type: none"> <li>* 斜め堰（Co+練積）</li> <li>* 水通し×2</li> <li>* 右岸取水口 機能</li> </ul> |

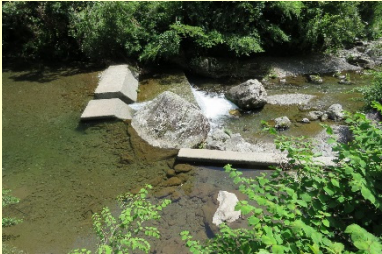
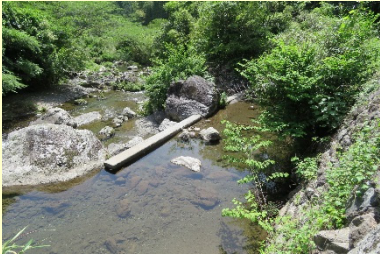
| | 写真 | | 状態 |
|---|---|---|---|
| ④ | | | <ul style="list-style-type: none"> <li>* 直角堰＋斜め堰（Co）</li> <li>* 水通し×2</li> <li>* ③への導水にて機能</li> </ul> |

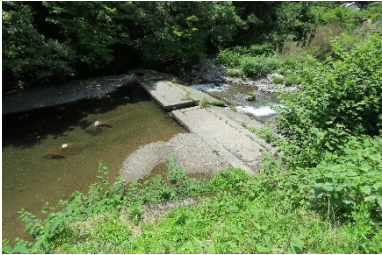
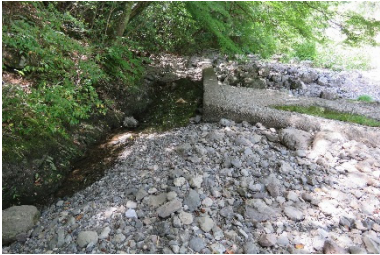
| | 写真 | | 状態 |
|---|---|---|---|
| ⑤ | | | <ul style="list-style-type: none"> <li>* 直角堰（Co）</li> <li>* 水通し×2</li> <li>* 左岸水路 閉塞</li> </ul> |

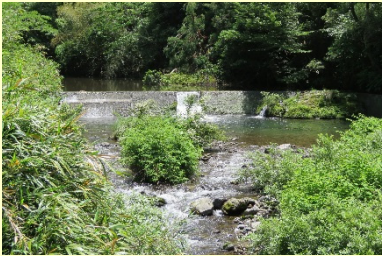
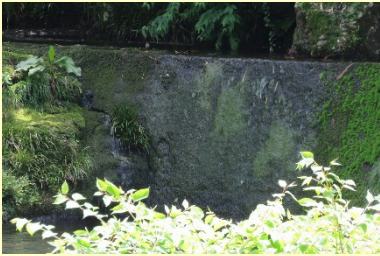
| | 写真 | | 状態 |
|---|---|---|---|
| ⑥ | | | <ul style="list-style-type: none"> <li>* 直角堰（Co）</li> <li>* 水通し×1</li> <li>* 左岸水路 機能</li> </ul> |

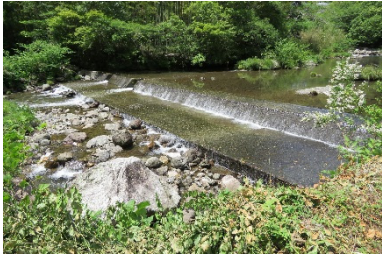
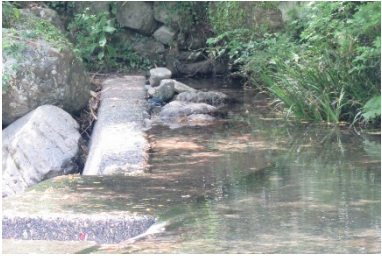
| ⑦ | | | <ul style="list-style-type: none"> <li>* 直角堰 (Co)</li> <li>* 水通し×2</li> <li>* 右岸取水口 閉塞</li> </ul> |

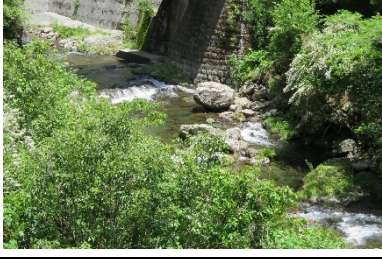
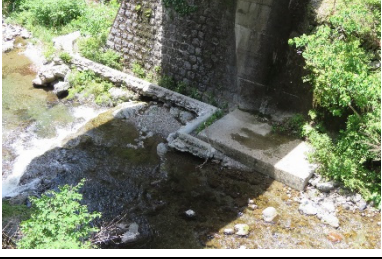
| ⑧ | | | <ul style="list-style-type: none"> <li>* 直角堰</li> <li>* 本体崩壊</li> </ul> |

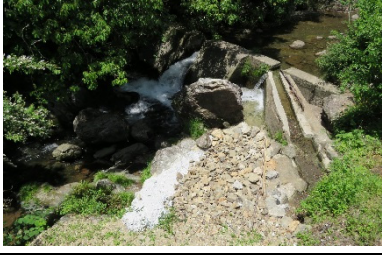
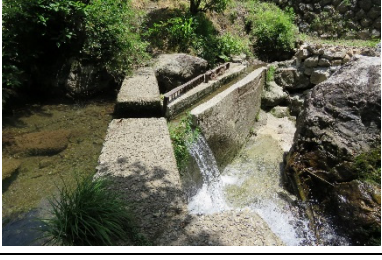
| ⑨ | | | <ul style="list-style-type: none"> <li>* 直角堰 (Co)</li> <li>* 水通し×1</li> <li>* 取水道 機能なし</li> </ul> |

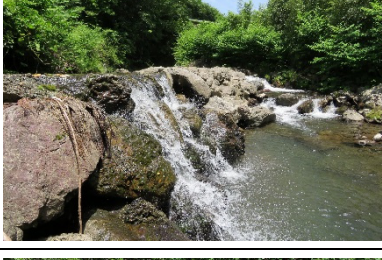
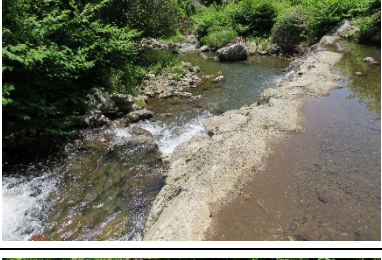
| ⑩ | | | <ul style="list-style-type: none"> <li>* 砂防？ (練積)</li> </ul> |

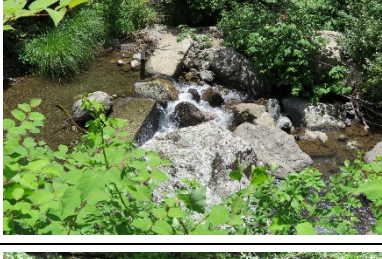
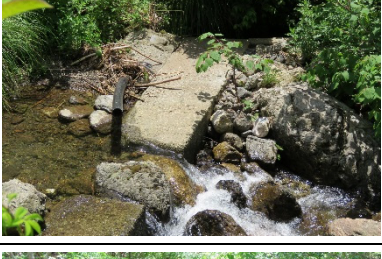
| ⑪ | | | <ul style="list-style-type: none"> <li>* 直角堰 (Co)</li> <li>* 水通し×1</li> <li>* 取水パイプ 機能？</li> </ul> |
