令和元年度 未就学児が日常的に集団で移動する経路の危険箇所状況(ふくのたね保育園) 合同点検実施日 R元. 8. 22

令和元年度 未就学児が日常的に集団で移動する経路の危険箇所状況(杉の子第2幼稚園) 合同点検実施日 R元. 9. 19

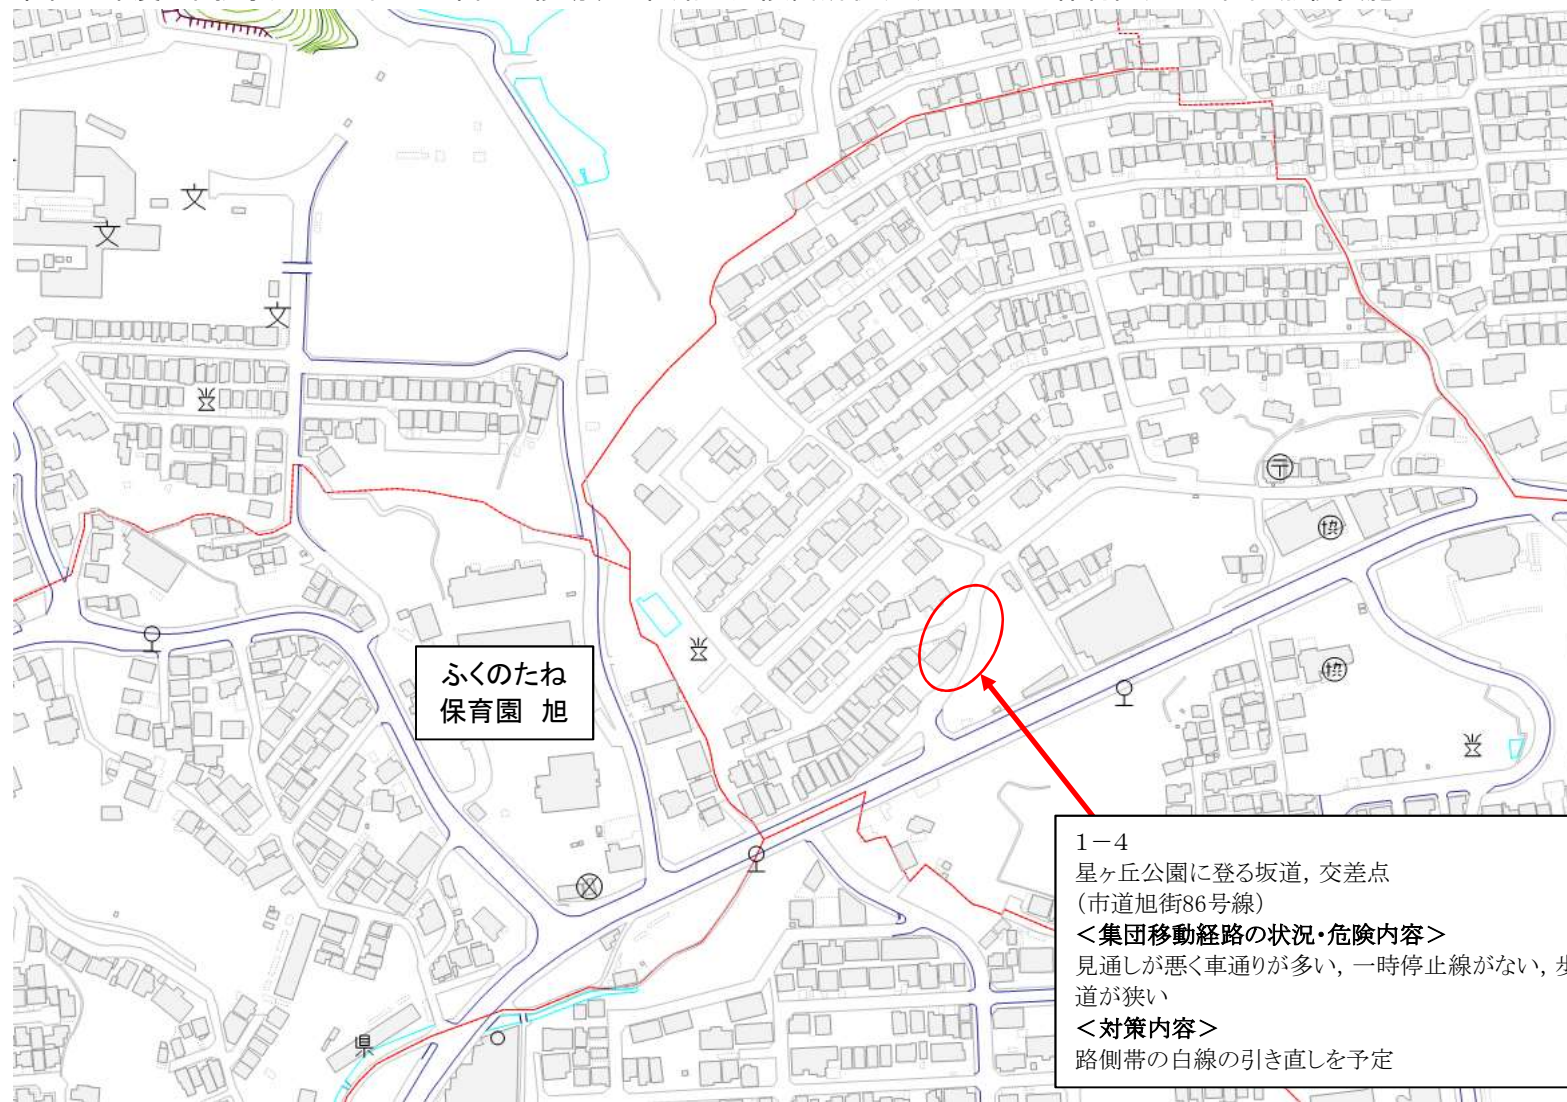
1-4  
星ヶ丘公園に登る坂道, 交差点  
(市道旭街86号線)  
＜集団移動経路の状況・危険内容＞  
見通しが悪く車通りが多い, 一時停止線がない, 歩道が狭い  
＜対策内容＞  
路側帯の白線の引き直しを予定

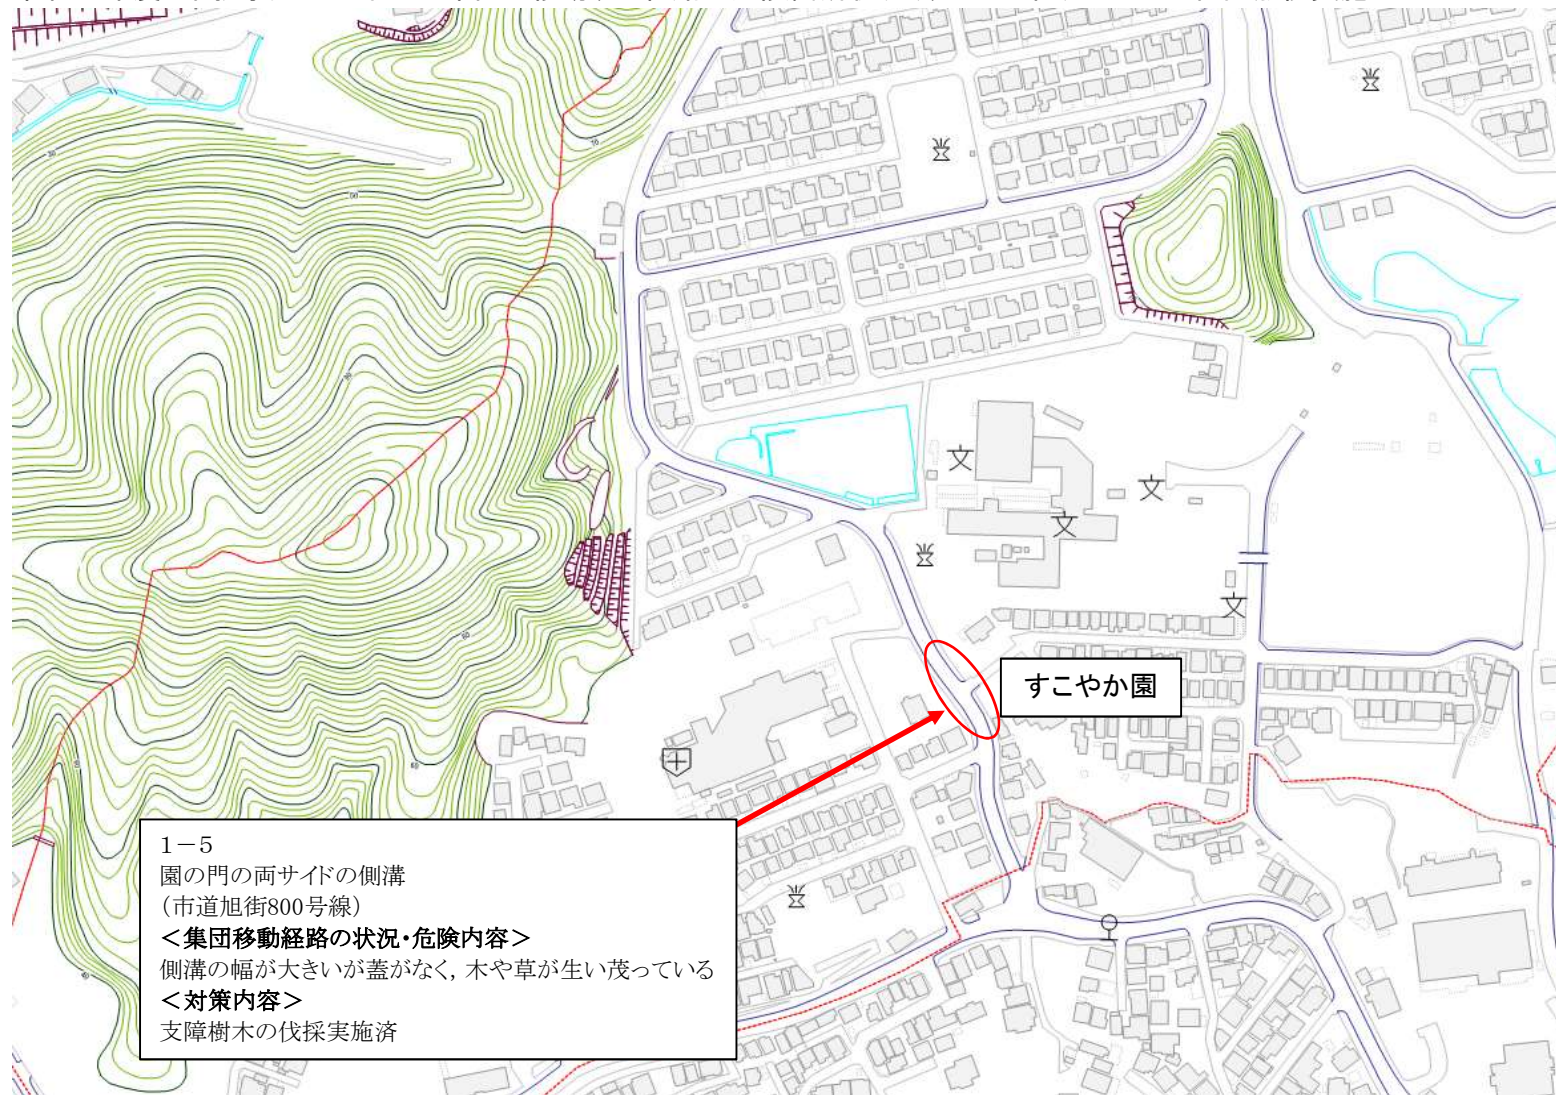
1-5  
園の門の両サイドの側溝  
(市道旭街800号線)  
**<集団移動経路の状況・危険内容>**  
側溝の幅が大きいですが蓋がなく、木や草が生い茂っている  
**<対策内容>**  
支障樹木の伐採実施済

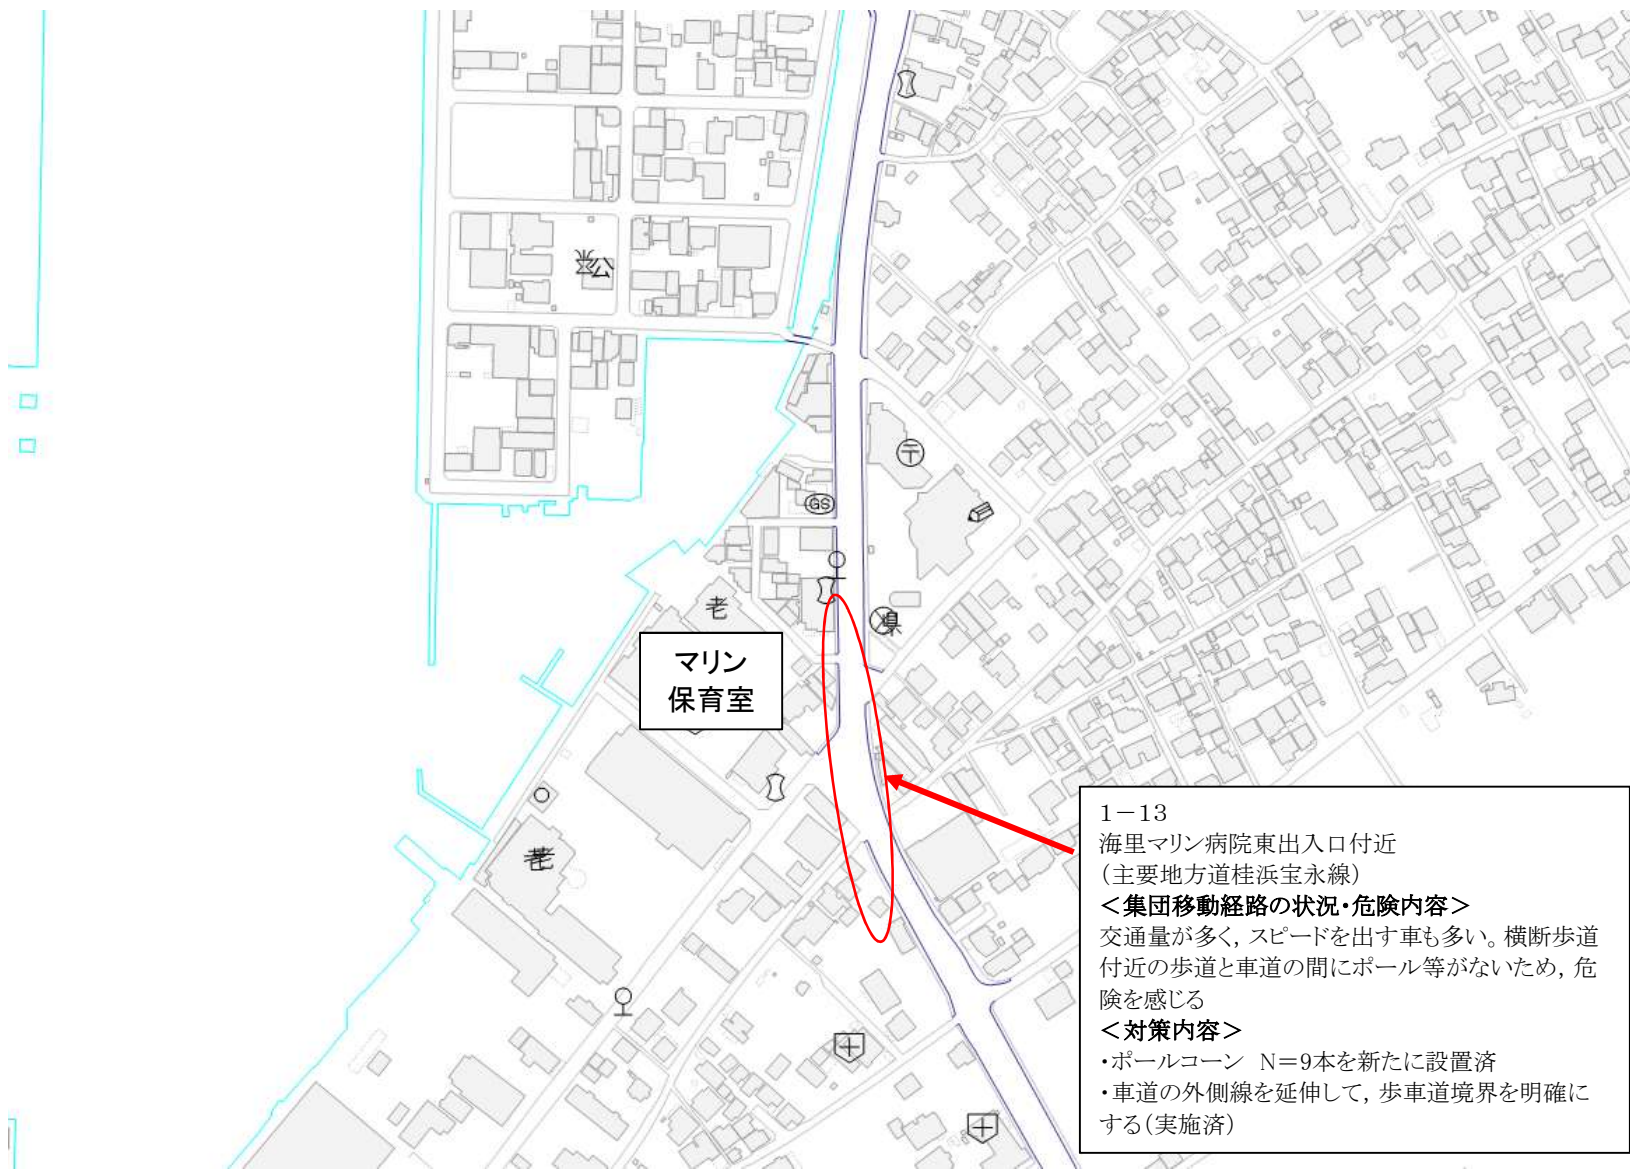
1-13  
海里マリン病院東出入口付近  
(主要地方道桂浜宝永線)  
**<集団移動経路の状況・危険内容>**  
交通量が多く、スピードを出す車も多い。横断歩道  
付近の歩道と車道の間にはポール等がないため、危  
険を感じる  
**<対策内容>**  
・ポールコーン N=9本を新たに設置済  
・車道の外側線を延伸して、歩車道境界を明確に  
する(実施済)
