## 第2章 保存管理計画

旧関川家住宅は、文政2(1819)年以降、建設から現在まで保存修理工事や主屋屋根部分の葺替え、壁の補修などが行われ、その痕跡などが確認できる。

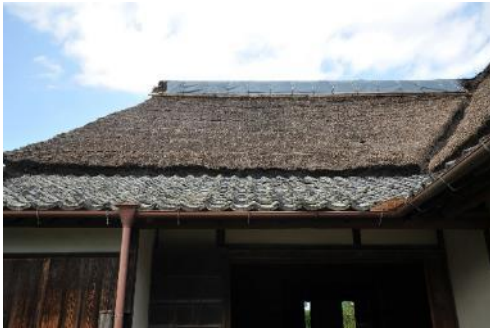
〈屋根〉	各面茅葺の摩滅、棟積の破損（台風による被害）、下屋棧瓦葺の乱れ及び苔の繁茂が顕著。特に下屋の古瓦部分の破損が目立つ。
〈壁〉	外壁漆喰壁は比較的健全。ただし「ざしき」東面トコ裏の壁に一部亀裂が生じ、これに起因すると思われる雨垂れが内部トコ廻りの砂壁に見られる。昭和52年修理の際に、主屋東西面及び北面については、外壁保護を目的として腰壁が整備※されている。（※ 現状変更により腰板張りを撤去とあるが、保護を目的に腰壁を整備している。）
〈木部〉	軸部は比較的健全と見られる。「とりのま」南縁の縁板は腐朽し、合釘が露出するなど、機能が失われている。「ざしき」南縁の縁板は、古材が再用された部分の木の痩せにより、太柄が露出し、見苦しい状況となっている。また、戸袋は全般的に戸板の風食が顕著で、耐用年限に達しているものが多い。
〈建具〉	雨戸戸板の風食が顕著で、一部は応急的に取り換えられ、見苦しい状況となっている。式台入口両脇の戸板は摩滅が進行し、こぶし大の穴が開いている。
〈その他〉	犬走の叩きは、全般的に割れや表面の摩耗が顕著である。樋は、経年劣化に加え、枯葉や土砂が堆積した結果、竪樋の脱落や軒樋垂下が見られる。「ざしき」東縁の竹簀子が欠失している。

写真 2-8 主屋 茅葺の摩滅と軒積の破損

主 屋	<p><b>【屋根葺替え・部分修理（木部，造作ほか）】</b></p> <ul style="list-style-type: none"> <li>・ 茅葺屋根は棟積とも全面葺替え</li> <li>・ 下屋棧瓦葺は一旦解体の上，葺き直し</li> <li>・ 木部は，縁回り及び戸袋を補修</li> <li>・ 建具は，障子紙の貼り直し，組子補修，板戸や雨戸の戸板の補修，襖紙の貼り直しなどの補修を行う。</li> <li>・ 土間叩き及び犬走叩きを補修</li> <li>・ 軒樋を更新</li> <li>・ 畳の表替え</li> <li>・ 空気管などの自火報設備のうち，修理に関わる部分を一旦取り外し，復旧を行う。</li> </ul>
道具倉	<p><b>【屋根葺替え・部分修理】</b></p> <ul style="list-style-type: none"> <li>・ 置屋根及び庇の棧瓦葺は全面葺替え</li> <li>・ 置屋根の化粧裏板及び広小舞の一部を補修</li> <li>・ はらみ出しが認められる北面外壁を塗り直し</li> <li>・ 入口土戸の漆喰塗り直し，及び肘壺金具廻りを補修</li> </ul>
米 倉	<p><b>【屋根葺替え・部分修理】</b></p> <ul style="list-style-type: none"> <li>・ 置屋根及び庇の棧瓦葺を全面葺替え</li> <li>・ 置屋根の化粧裏板及び広小舞の一部を補修</li> <li>・ 南面及び西面の海鼠壁紐漆喰を塗り直し</li> </ul>
表 門	<ul style="list-style-type: none"> <li>・ 全解体修理</li> </ul>
裏 門	<ul style="list-style-type: none"> <li>・ 全解体修理</li> </ul>
水 屋	<p><b>【屋根葺替え・部分修理】</b></p> <ul style="list-style-type: none"> <li>・ 屋根棧瓦葺は全面葺替えとし，トタン葺部分を撤去</li> <li>・ 風呂釜周囲のコンクリートブロック積の補修を行い，煙突を更新</li> <li>・ 給排水設備を更新</li> </ul>

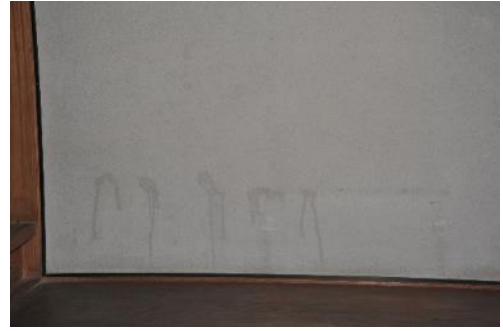
写真 2-9 主屋 「ざしき」トコ廻りの雨垂れ

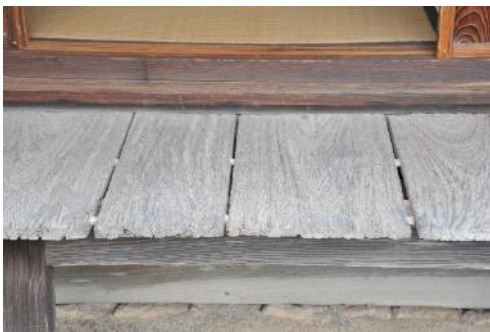
写真 2-10 主屋 「ざしき」南縁  
太柄の露出

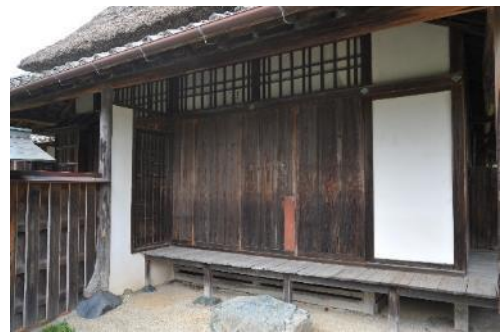
写真 2-11 主屋 雨戸戸板の補修

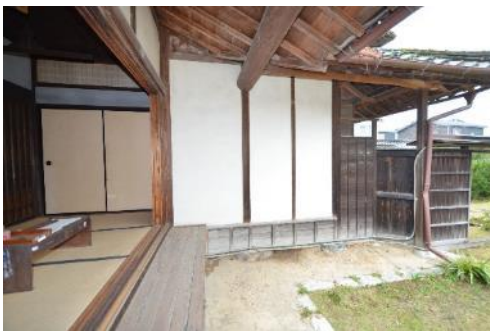
写真 2-12 主屋 犬走りの摩耗

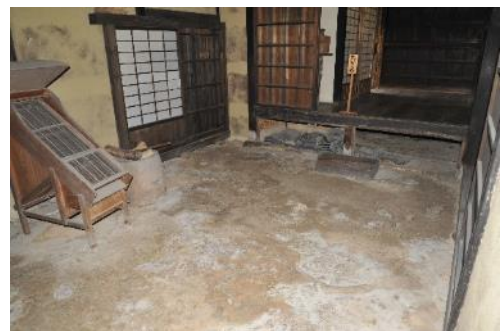
〈土間〉	平成10(1998)年の豪雨により床下浸水の被害を受けた。泥が堆積し、これを除去した結果、土間叩きの表面仕上げが失われ、砂利などの骨材が露見している。
〈木部〉	軸部及び柱脚部は比較的健全な状態を保っている。床下浸水を受けているが、柱脚部の腐朽や蟻害等は現在のところ見られない。柱の傾斜はほとんど見られず、極端な不動沈下も確認されていない。
〈建具〉	障子は、障子紙の劣化による破損や不均一な張り替えが見られ、組子の一部が折損している箇所がある。襖は襖紙の劣化や小動物の爪砥ぎにより破損し、襖縁の漆塗りも一部劣化が見られる。
〈その他〉	畳は畳表や畳縁の日焼けや、一部摩耗が認められる。

写真 2-13 主屋 土間叩きの骨材が露出

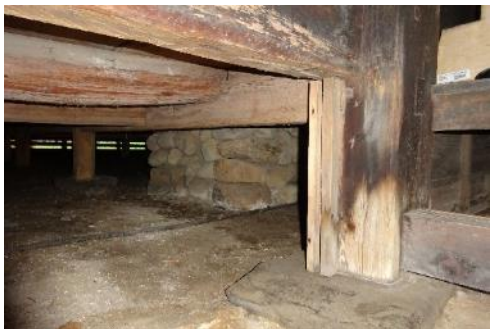
写真 2-14 主屋 床下浸水の痕跡

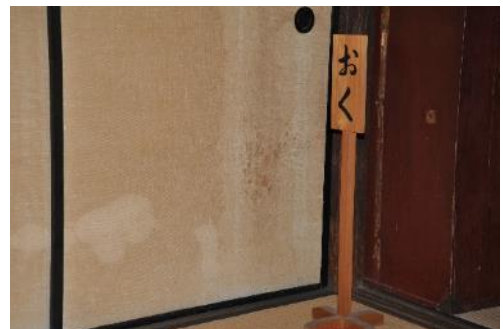
写真 2-15 主屋 襖の劣化と獣害

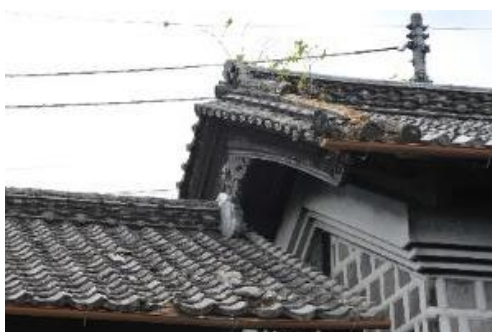
〈屋根〉	置屋根部分に雑木が繁茂している。下屋部分は北側中央と身舎壁面側に雨漏りがみられ、北東隅の広小舞が腐朽する。また、西面軒樋が南側に垂下、さらに北側が欠失している。
〈壁〉	東面に下屋部分の雨漏りによる泥汚れがみられる。北面海鼠壁がはらみ出し、クラック、紐漆喰の浮きが発生する。また、袖壁の漆喰上塗に剥離が生じている。

写真 2-18 道具倉 瓦の破損・落下と雑木

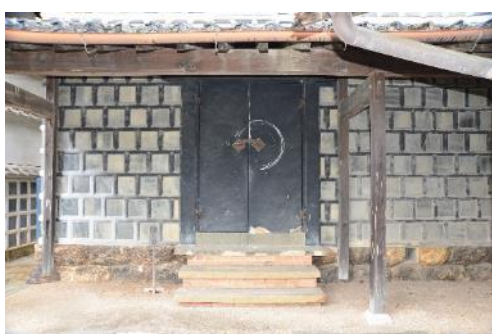
〈建具〉	東面土戸の肘壺金具が垂下したことに伴い、土戸下部が敷居に接触し圧壊、開閉が困難な状況である。
------	--

写真 2-19 道具倉 土戸

道具倉土戸の開閉困難な部分については、耐震診断に係る調査の必要性から、土戸の一部を調整した上で開放し、木枠による固定を行った（令和2年11月実施）。

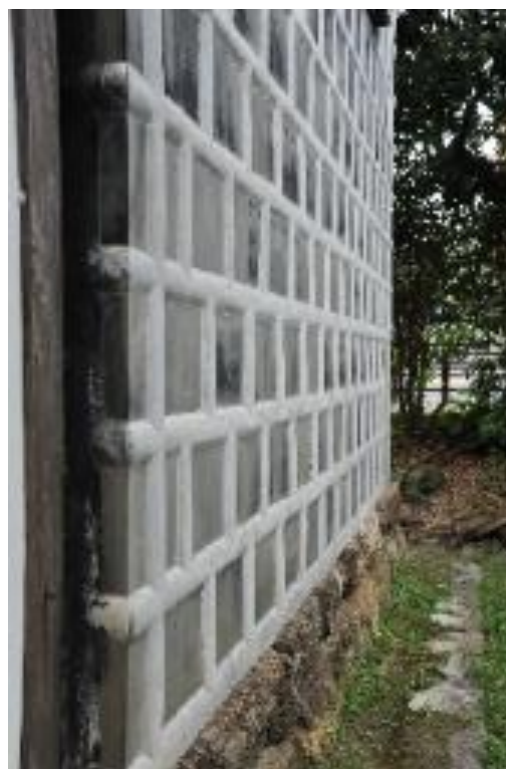
〈木部〉	比較的健全な状態を保っている。建物北側に向かって不同沈下が確認されたが、このことが北面海鼠壁のはらみ出しの一因と考えられる。
〈壁〉	1階の壁面は外部と同様に貼り瓦の海鼠壁としているが、一部を除いて紐漆喰が施されていない。2階の壁面は、窓庇の腕木が室内側に貫通する部分の壁面に亀裂が生じ、後世の補修がみられる（樹脂系モルタルによる補修）。北側への沈下の影響を受け、2階床梁付近をはじめ、壁面の各所で漆喰上塗に座屈したようなひび割れがみられる。
〈その他〉	1階・2階とも、日常的な窓（土戸）の開閉が困難とみられる。床下換気口は各面に1か所ずつ設けられ、健全な通風が確認できるが、換気口まわりの土塗が破損している。床組材の一部に土蔵の柱とみられる転用材がみられるが詳細は不明である。

写真 2-20 道具倉  
北側壁面のはらみ出し

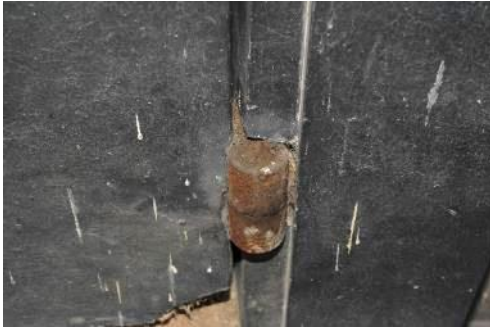
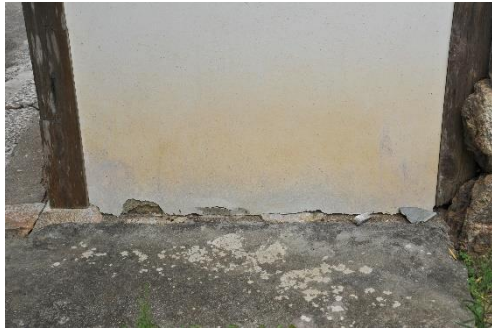
近年、土戸が肘壺金具の吊元より垂下し、開閉困難となっている。また、土戸が垂下し始めた段階で開閉を何度か行った結果、土戸下端が敷居石と干渉し漆喰が剥離している。そのため、令和2(2020)年度に土戸を開放した状態で枠組を組み立てており、そのまま保存修理まで存置する。

写真 2-21 道具倉 土戸の肘坪金具

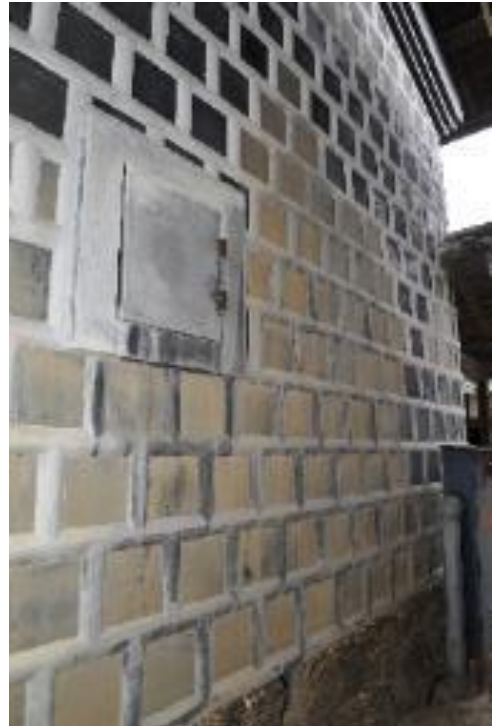
写真 2-23 道具倉 南側壁面の汚損

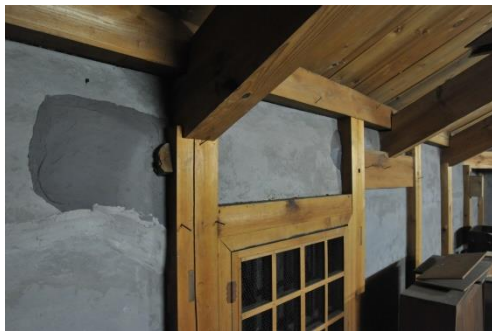
写真 2-24 道具倉 2階壁面の補修痕

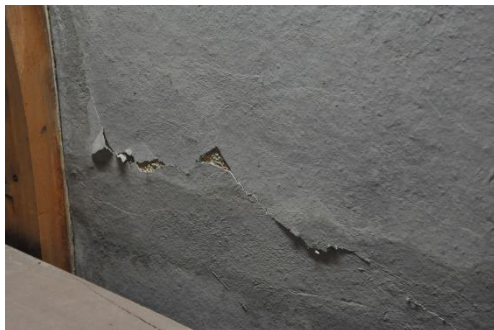
写真 2-25 道具倉 2階壁面の亀裂

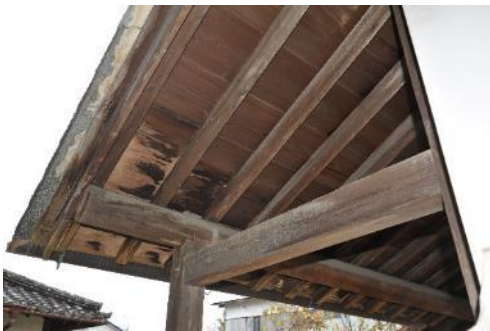
写真 2-29 米倉 下屋広小舞の腐朽

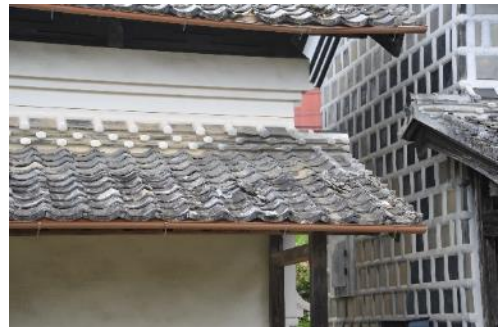
〈屋根〉	置屋根は南西部の一部に広小舞の腐朽と化粧裏板の割れ、西側軒樋の欠失がみられる。下屋は北東部に広小舞と登淀の腐朽がみられ、東面の雀口漆喰が脱落している。さらに、道具倉南東側の降棟の瓦の落下による棧瓦の破損や落下、置屋根の瓦の落下による下屋部分の棧瓦の破損及び落下がみられる。置屋根東面と下屋には古瓦を用いるが、耐用年限に達している。
〈壁〉	海鼠壁の南面下部と南西隅、北西隅の紐漆喰に浮き、割れ、剥がれがみられる。また、南面漆喰壁面にヒビ、南西隅の水切瓦の紐漆喰に割れや剥離がみられる。中塗仕上とする床下換気口枠に割れが生じている。

写真 2-30 米倉 瓦の破損・落下

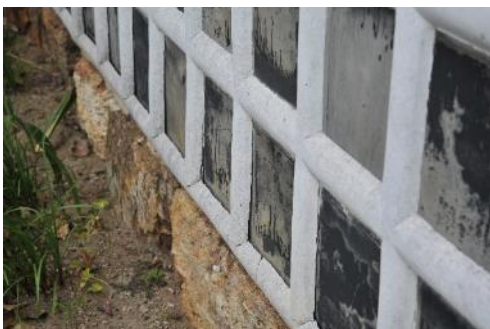
写真 2-31 米倉 海鼠壁の漆喰浮き, 割れ

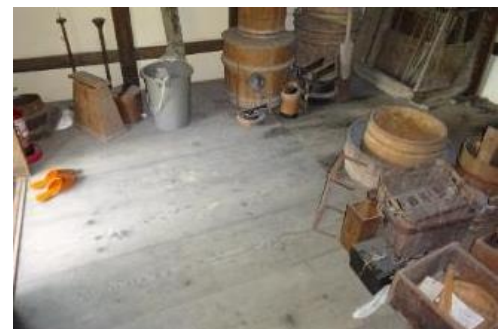
〈木部〉	健全な状態を保っている。 柱の傾斜は確認されず、不動沈下もほとんど見られない。
〈その他〉	床板の一部に汚損がみられる。現在のところ、雨漏りはみられない。また、周辺環境及び床下は湿潤な状況であると考えられ、換気口は南北面床下にそれぞれ1か所ずつあるが、いずれも開口面積が小さく十分な換気ができていないと考えられる。

写真 2-32 米倉内部床板

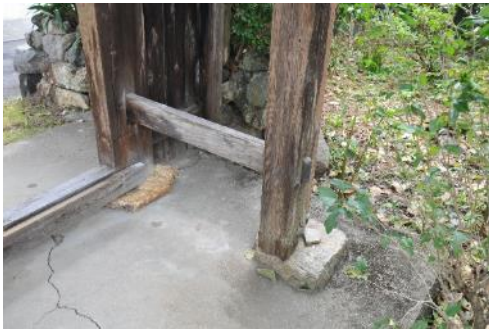
本柱が西側に傾斜している。また、東側の軒樋が垂下しており、南側控柱の根継部に腐朽がみられる。

写真 2-35 表門根 継部分の腐朽

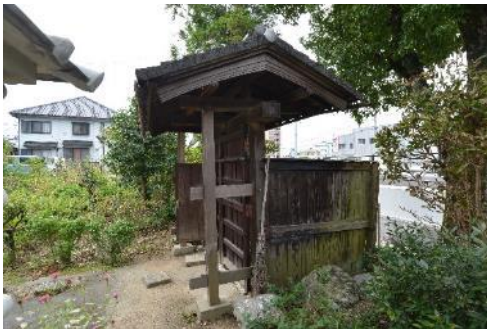
〈屋根〉	棟の紐漆喰とケラバ漆喰に経年劣化による割れがみられる。西側軒樋の北端が垂下している。
〈木部〉	柱が東側に傾斜し、柱脚部が腐朽している。板塀は破損が著しく、柱が外側に大きく傾斜している。柱と壁板の接地部分や笠木は腐朽し、板塀西側の全体に苔が発生している。
〈建具〉	板の一部に穴がみられる。潜り戸の後補のドアノブが不良である。
〈その他〉	敷地内側のコンクリート土間に割損がみられる。

写真 2-38 裏門 板塀の腐朽

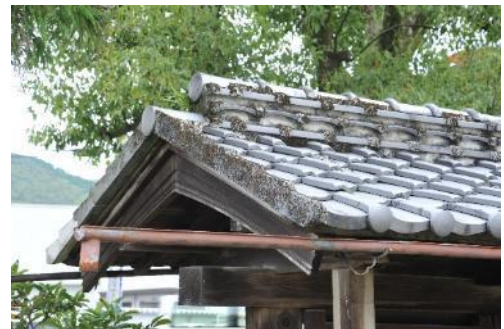
写真 2-39 裏門 棟・ケラバ漆喰の割れ

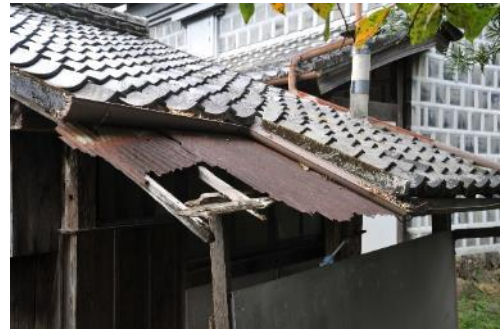
煙突周囲の化粧板が収まり不良のため脱落。また、煙突は石綿パイプのため交換を要する。水屋南面と北東隅のトタン葺は腐食が著しく、錆により破損・欠失している。トタン部分は取り外し。ケラバ漆喰に割れ、剥落がみられる。水屋東側妻面は主屋雨樋の溢水により母屋、棟木、梁が腐食している。

写真 2-41 水屋 北東隅のトタン葺

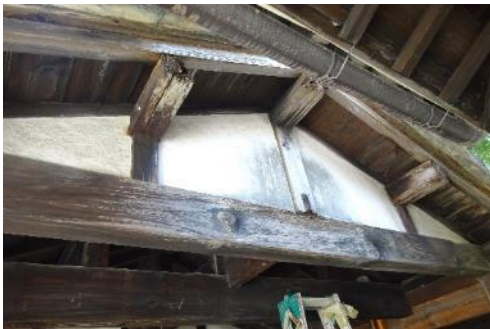
写真 2-42 水屋 東側妻面
