第3章 環境保全計画

1 環境保全の状況

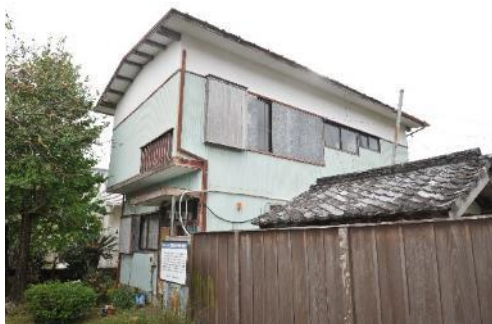
写真 3-1 管理棟 北東より見る

敷地南側のほぼ中央に位置する木造2階建の建物。屋根と外壁は鋼板張りである。聞き取りによると、昭和38(1963)年～40(1964)年の建築とされる。かつては関川氏の居宅として使用されていたが、現在は管理棟として使用されるとともに、集中警備盤や自動火災報知設備受信機が設置されている。

老朽化が著しく、耐用年限に達していると思われる。

なお，明治26（1893）年頃の屋敷図には，現在の管理棟が建つ位置に長屋と思われる建造物が描かれており，明治期の屋敷構えを調査する必要があると考えられる。そのため，令和5年度頃を予定している管理棟の撤去・更新に際しては，試掘又は発掘調査の実施を検討する。

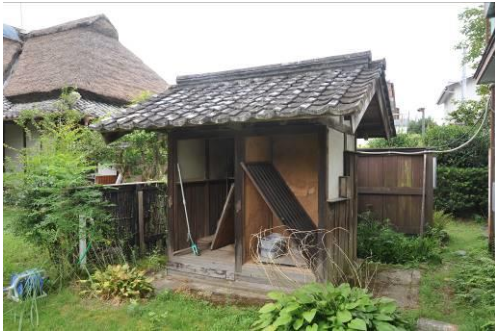
写真 3-3 便所 西より見る

管理棟の北約一間の位置に建ち、梁間一間、桁行一間の小規模な建物である。現在は使用されていない。建築年代は不詳であるが、建具を横舞良戸とするなど、古式を残す意匠としている。過去、地元建築系の学生による修理が行われ、屋根には古瓦がよく残存している。

木部は比較的健全である。建具等の柱間装置は原位置より取り外され、内部に存置されている。便槽など詳細は不明である。

また，便所については建築年代が不詳とされているが，昭和初期のものとは考えにくいことから，調査を行い，改築又は解体について協議の上，整備を実施する。

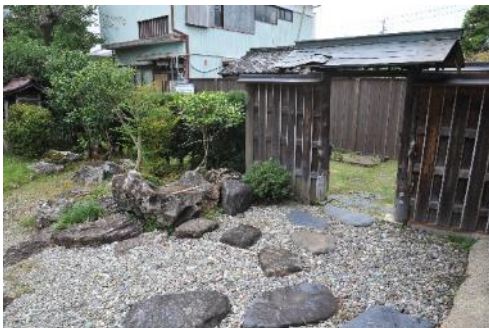
写真 3-5 塀重門 東面より見る

塀重門	柱に傾斜がみられ、根継補修で応急的にボルトを使用している。また、銅板葺は吊子が破損し、東面で大きくめくれ上がり、飛散する危険性がある。
板塀 (東)	柱、板に蟻害がみられ、東側一間が崩壊している。
板塀 (南)	木部は比較的健全な状態である。一部に苔が発生している。
竹垣	蟻害、傾斜が著しく、東側一間が崩壊し、柱が自立しない。

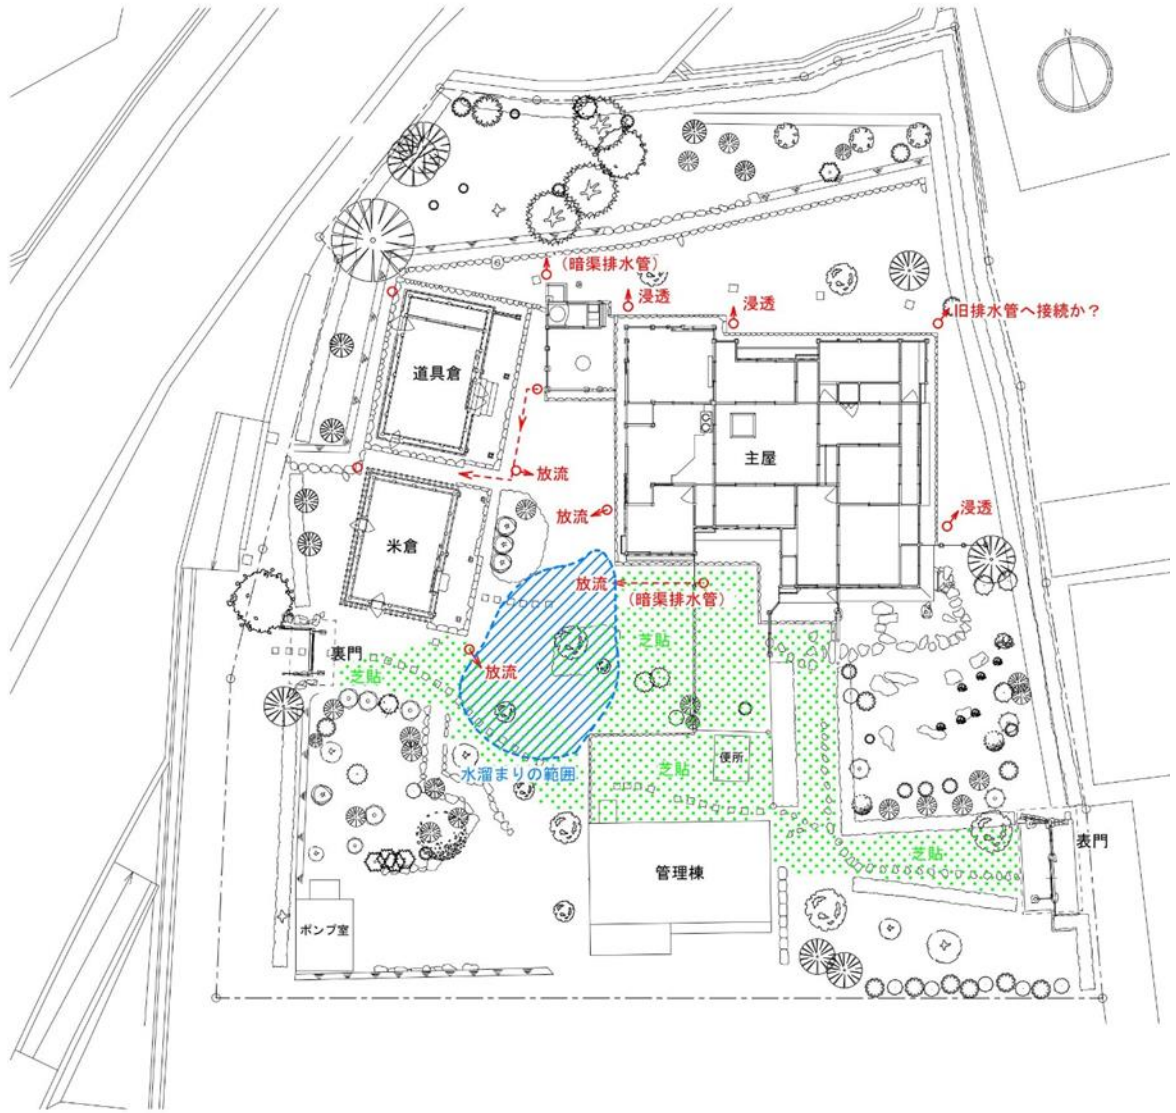
図 3-1 雨水排水の現状

各建物の雨水排水は、軒樋及び竪樋を介して排水されているが、主屋、道具倉、米倉を始めとする主要建物からの排水先は一部を除いて、自然浸透としている。そのため、豪雨時には米倉南側の低地部から裏門にかけて雨水が溜まり、適切な雨水排水ができていない状況である。

また、主屋北側から道具倉西側にかけて石積みの水路があるが、各建物から水路に接続する排水経路は、主屋北面屋根からの暗渠排水管（すでに機能していない可能性が高い）、道具倉及び米倉西面屋根からの排水のみである。敷地より周辺道路が高くなったことに伴い、過去、床下浸水の被害を受けたが、近年の周辺道路整備以降は、車道及び歩道の雨水排水は適切に行われ、敷地内への流入は確認されていない。なお、石積みの水路先は歩道の公共雨水枡に接続されている。

ア 雨水排水設備 敷地内の排水システムを確認し、整備する。平成 28 年度の県道一宮はりまや線道路拡幅に伴う歩道整備により、道路沿いの排水は改善されたが、敷地内の道具倉及び米倉からの雨水については、敷地内の中庭はコンクリート打ちであり、雨水が溜まりやすい状況である。敷地内の排水は自然浸透であるため、今後整備の際には、年代に沿ったものに再整備する必要がある。

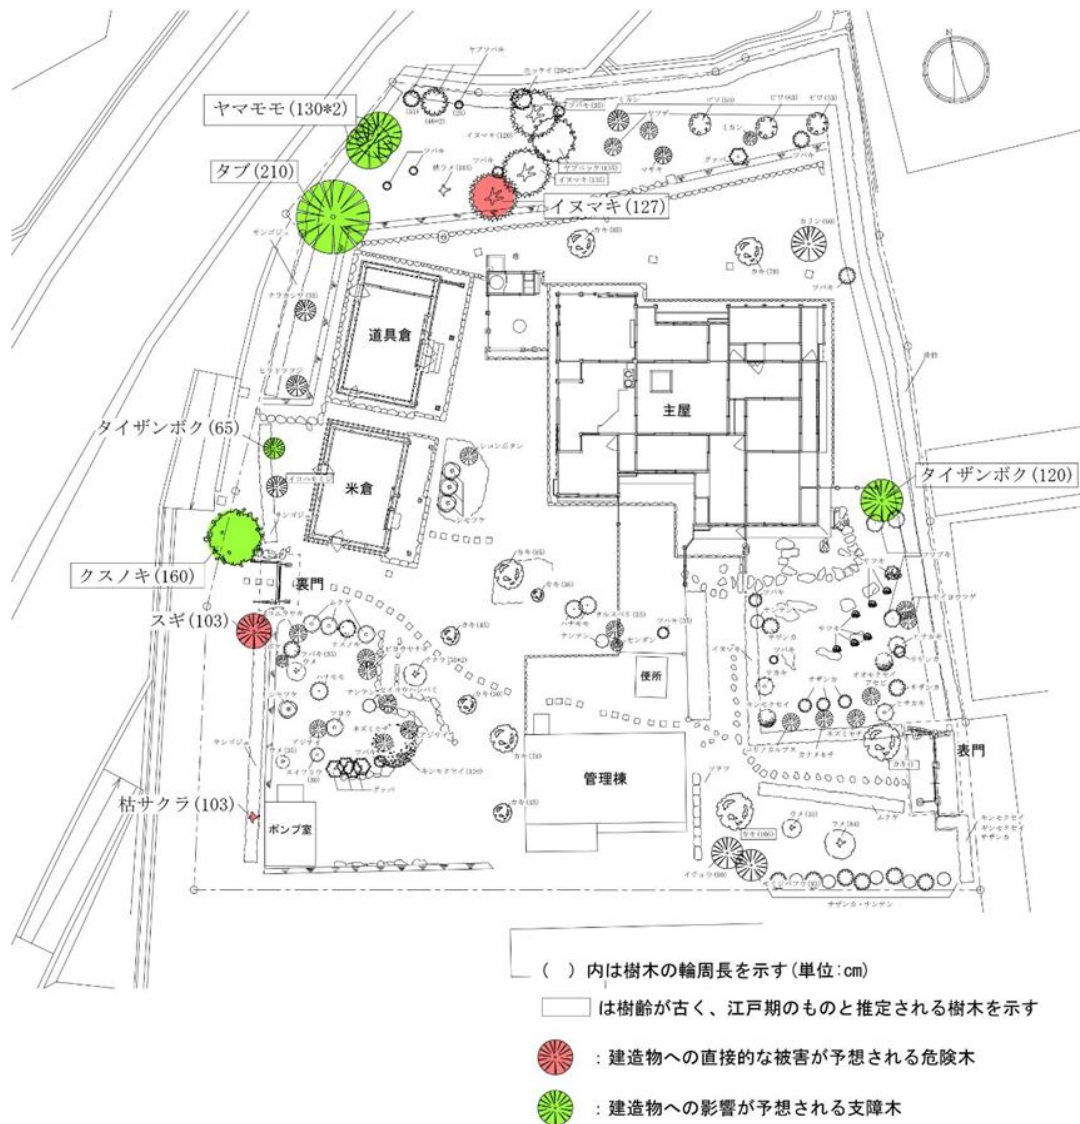
図 3-5 危険木と支障木

ア 危険木 建造物に隣接する木は、風害による建造物への影響が懸念され、倒木時には直接的な建造物への影響がある。また、近隣住宅地もあるため、敷地内から生えている木については、日々の管理が必要である。

成長した樹木は経年により保存修理時に影響を及ぼす支障木、危険木、枯損木となる可能性がある。特に枝折れや幹折れ等は、建造物に被害を与え、人的にも被害を及ぼす可能性もある。また、果実のなる木々は、獣害のおそれもある。対策として、適宜、専門家による診断、枝払いや伐採等の対応を行う必要がある。

危険木については、建造物の保存及び景観に影響が及ばないように枝払いや伐採等を行うとともに、住宅側への倒木の危険を避けるよう日々の管理に努める。
