【高知市立新堀小学校】通学路対策箇所図

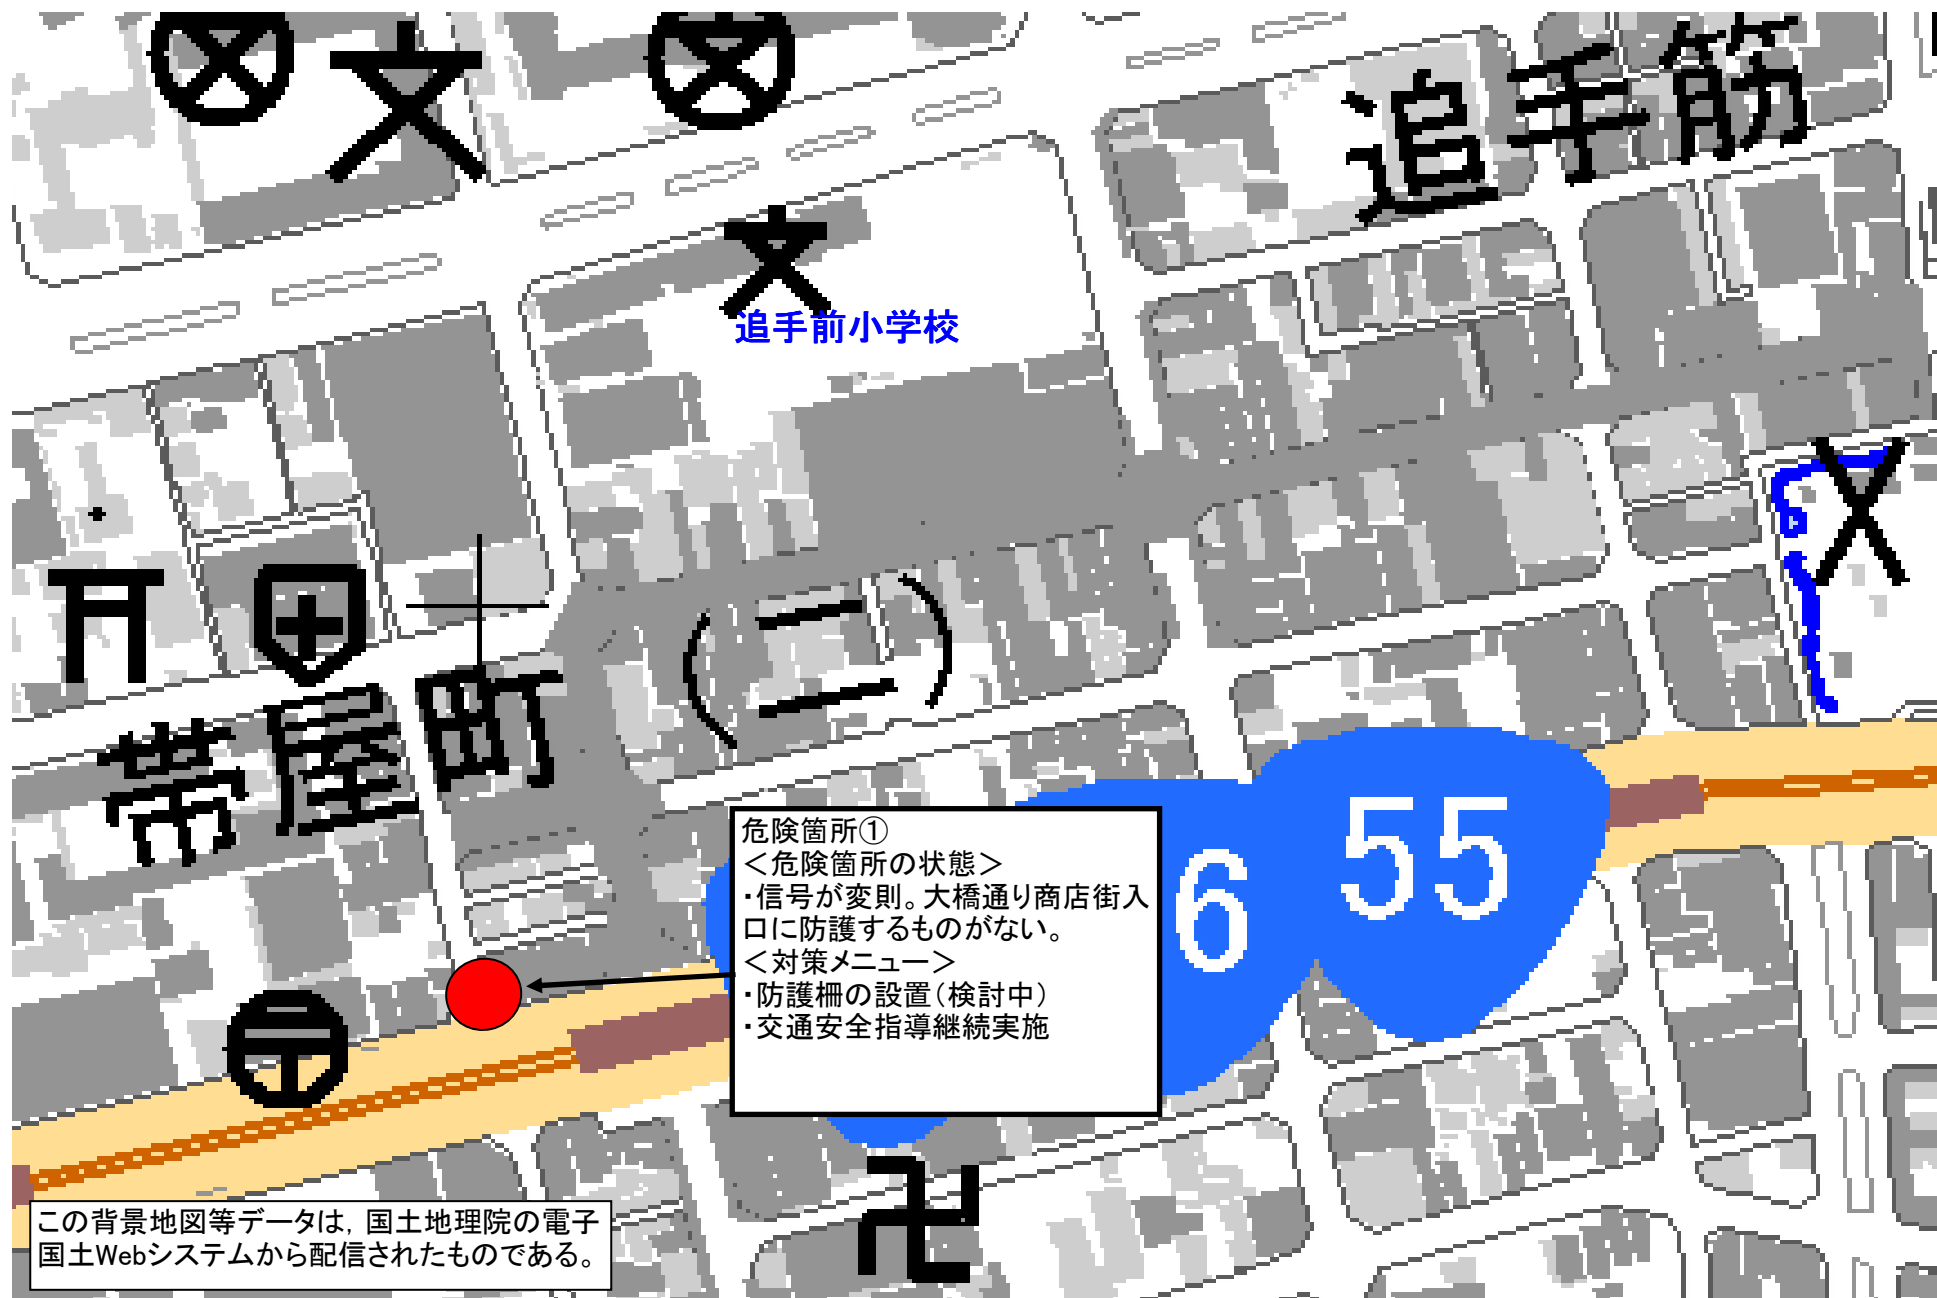
【高知市立追手前小学校】通学路対策箇所図

危険箇所①
＜危険箇所の状態＞
・信号が変則。大橋通り商店街入口に防護するものがない。
＜対策メニュー＞
・防護柵の設置（検討中）
・交通安全指導継続実施

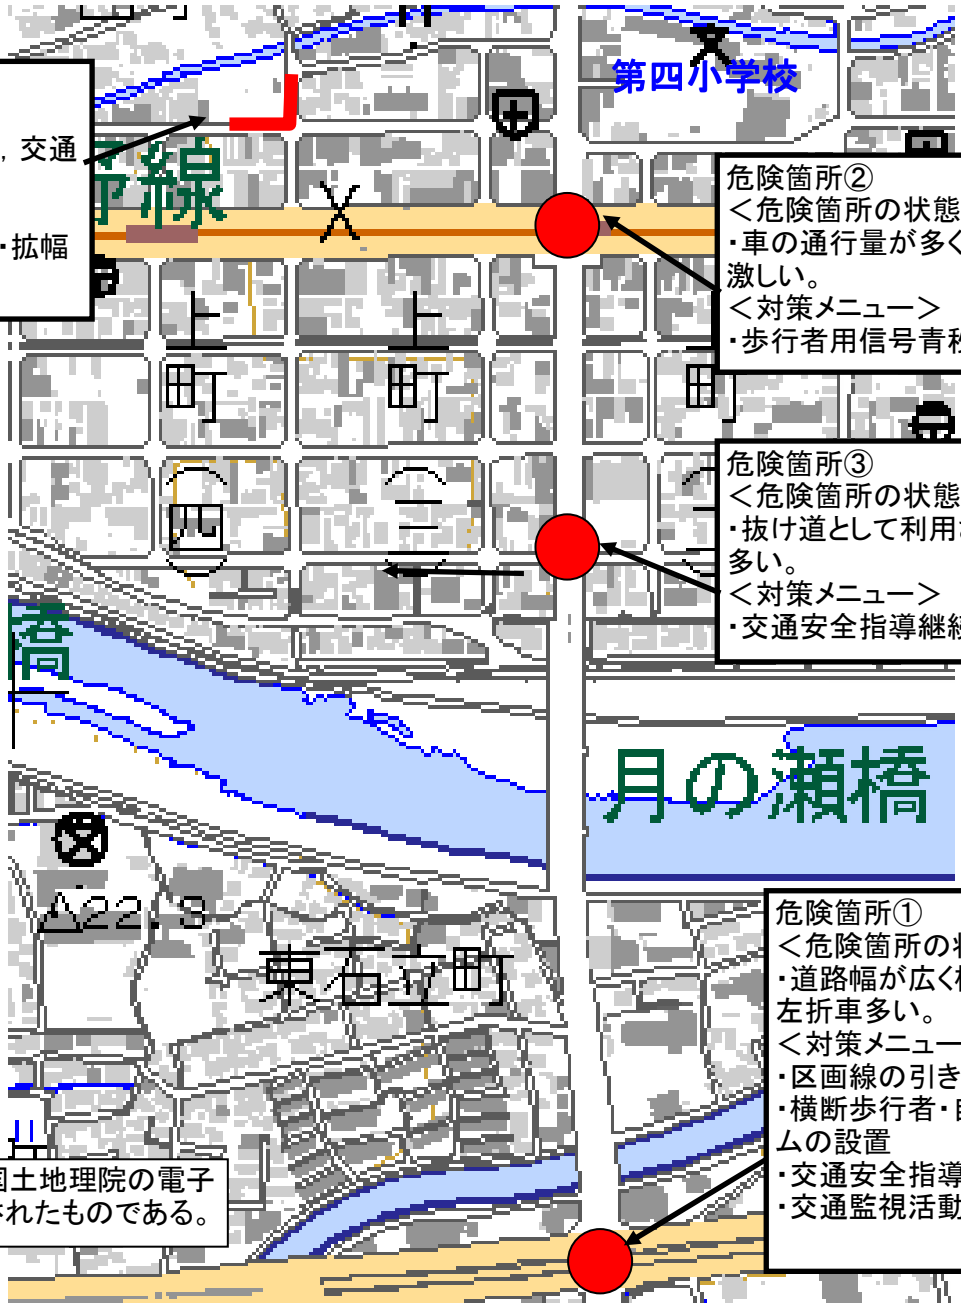
【高知市立第四小学校】通学路対策箇所図

危険箇所④
＜危険箇所の状態＞
・抜け道として利用され、交通量が多い。
＜対策メニュー＞
・路肩(路側帯)の設置・拡幅
・横断歩道標示補修

危険箇所②
＜危険箇所の状態＞
・車の通行量が多く、右左折が激しい。
＜対策メニュー＞
・歩行者用信号青秒数延長

危険箇所③
＜危険箇所の状態＞
・抜け道として利用され、交通量が多い。
＜対策メニュー＞
・交通安全指導継続実施

危険箇所①
＜危険箇所の状態＞
・道路幅が広く横断が危険。通行量・右左折車多い。
＜対策メニュー＞
・区画線の引き直し
・横断歩行者・自転車注意喚起システムの設置
・交通安全指導継続実施
・交通監視活動の実施

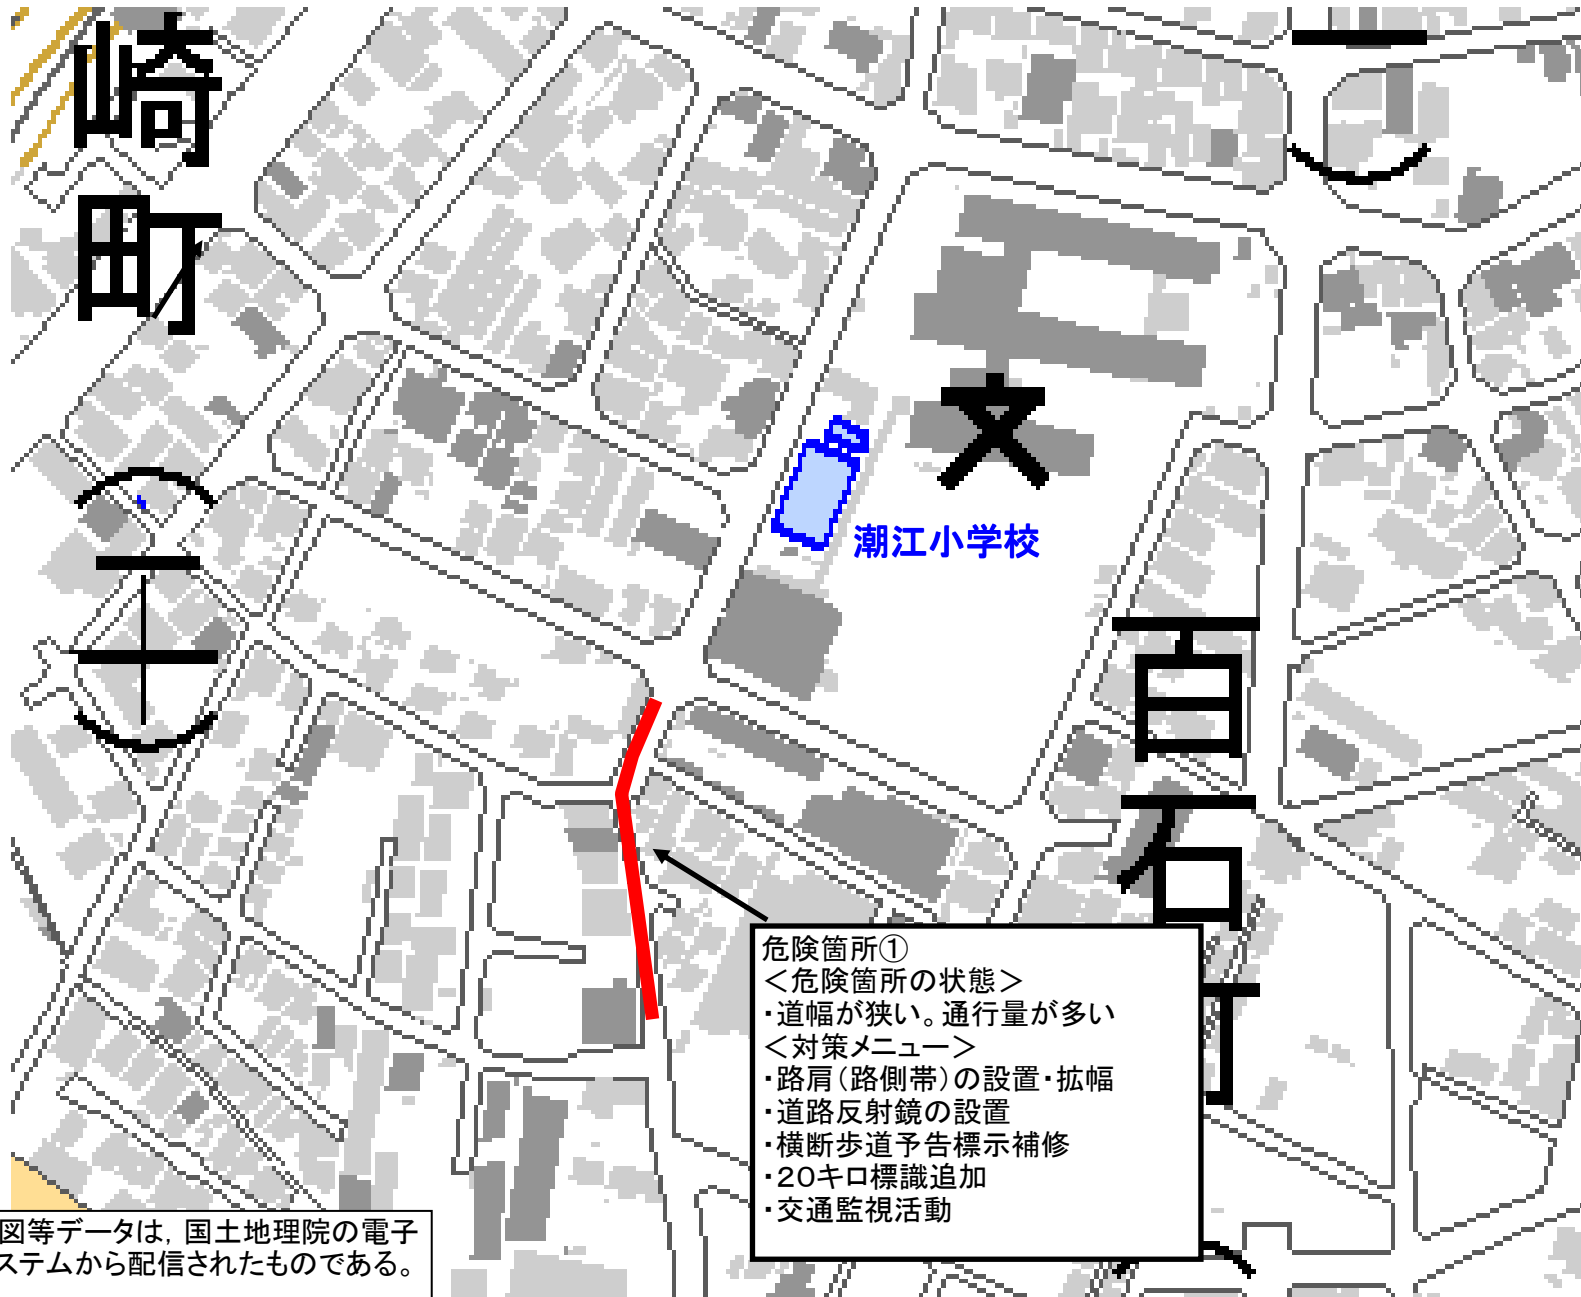
【高知市立潮江小学校】通学路対策箇所図

危険箇所①
＜危険箇所の状態＞
・道幅が狭い。通行量が多い
＜対策メニュー＞
・路肩(路側帯)の設置・拡幅
・道路反射鏡の設置
・横断歩道予告標示補修
・20キロ標識追加
・交通監視活動

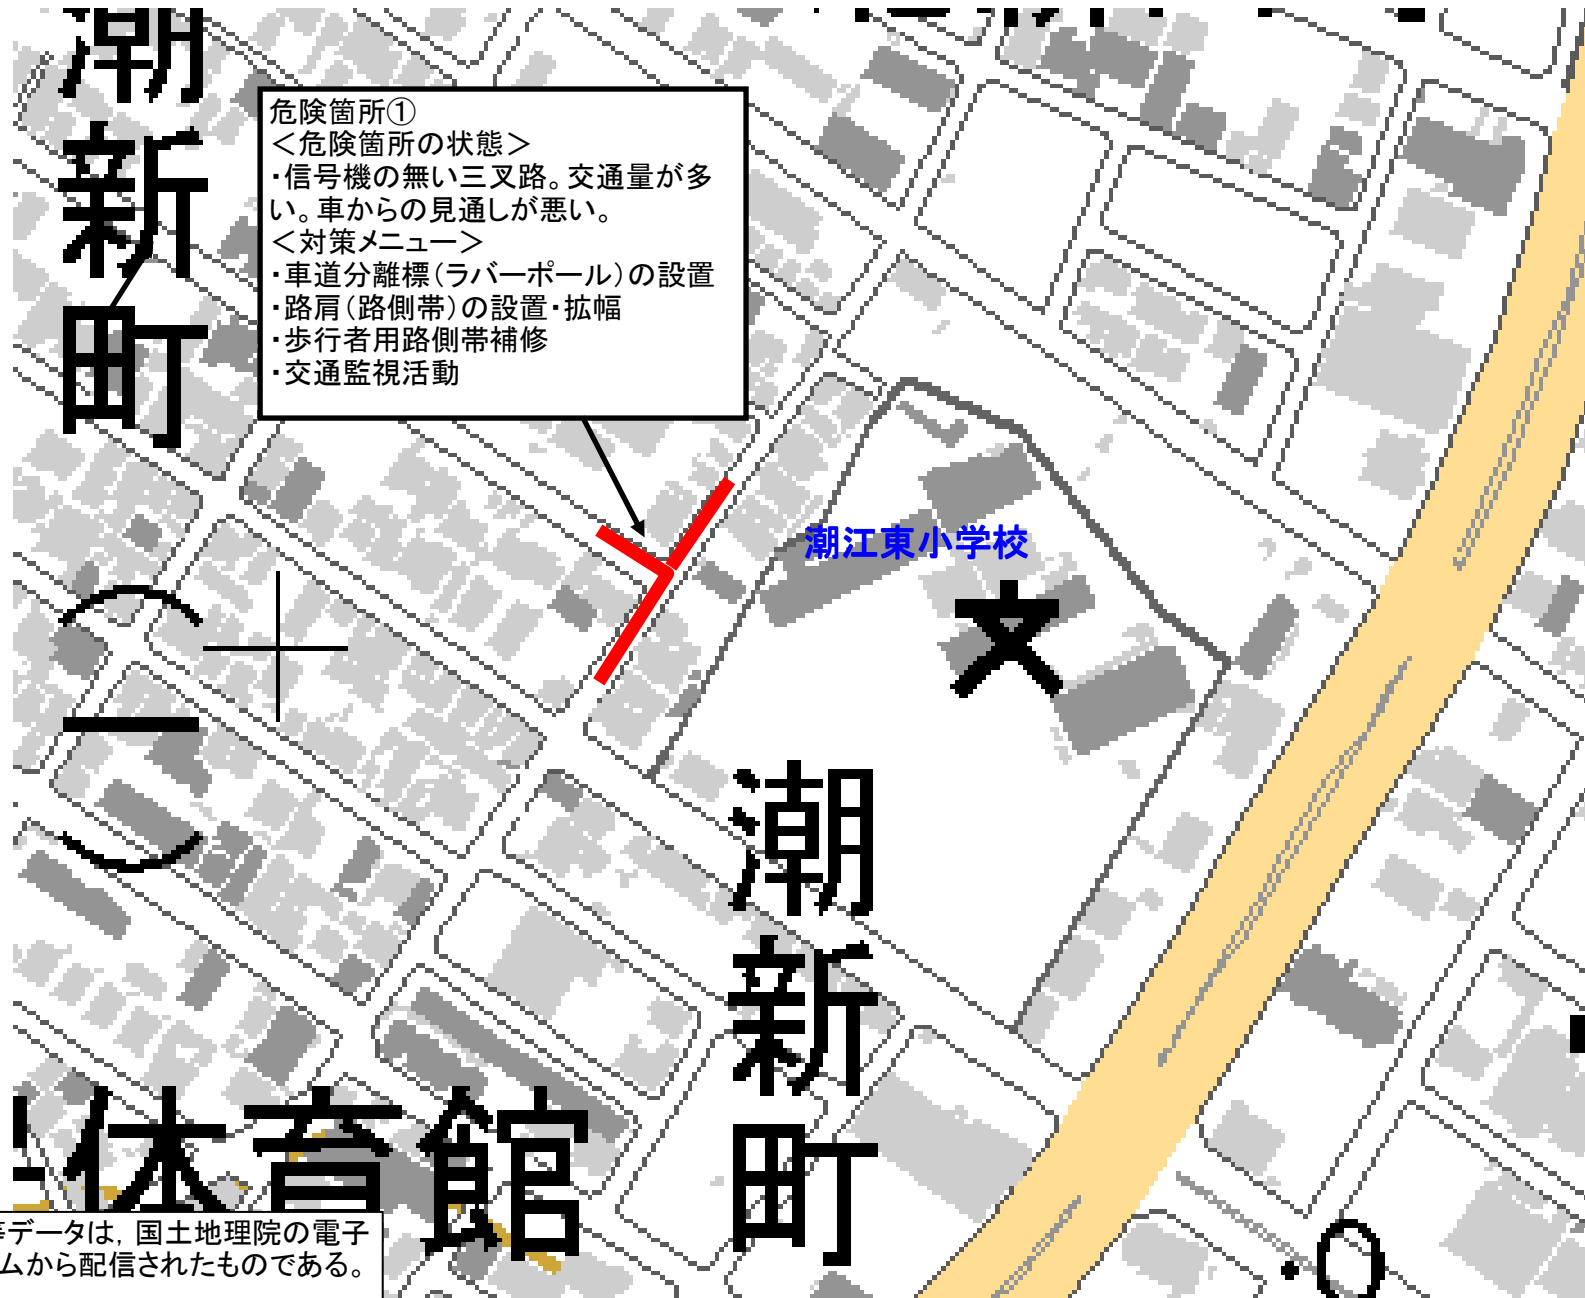
【高知市立潮江東小学校】通学路対策箇所図

危険箇所①
＜危険箇所の状態＞
・信号機の無い三叉路。交通量が多い。車からの見通しが悪い。
＜対策メニュー＞
・車道分離標(ラバーポール)の設置
・路肩(路側帯)の設置・拡幅
・歩行者用路側帯補修
・交通監視活動

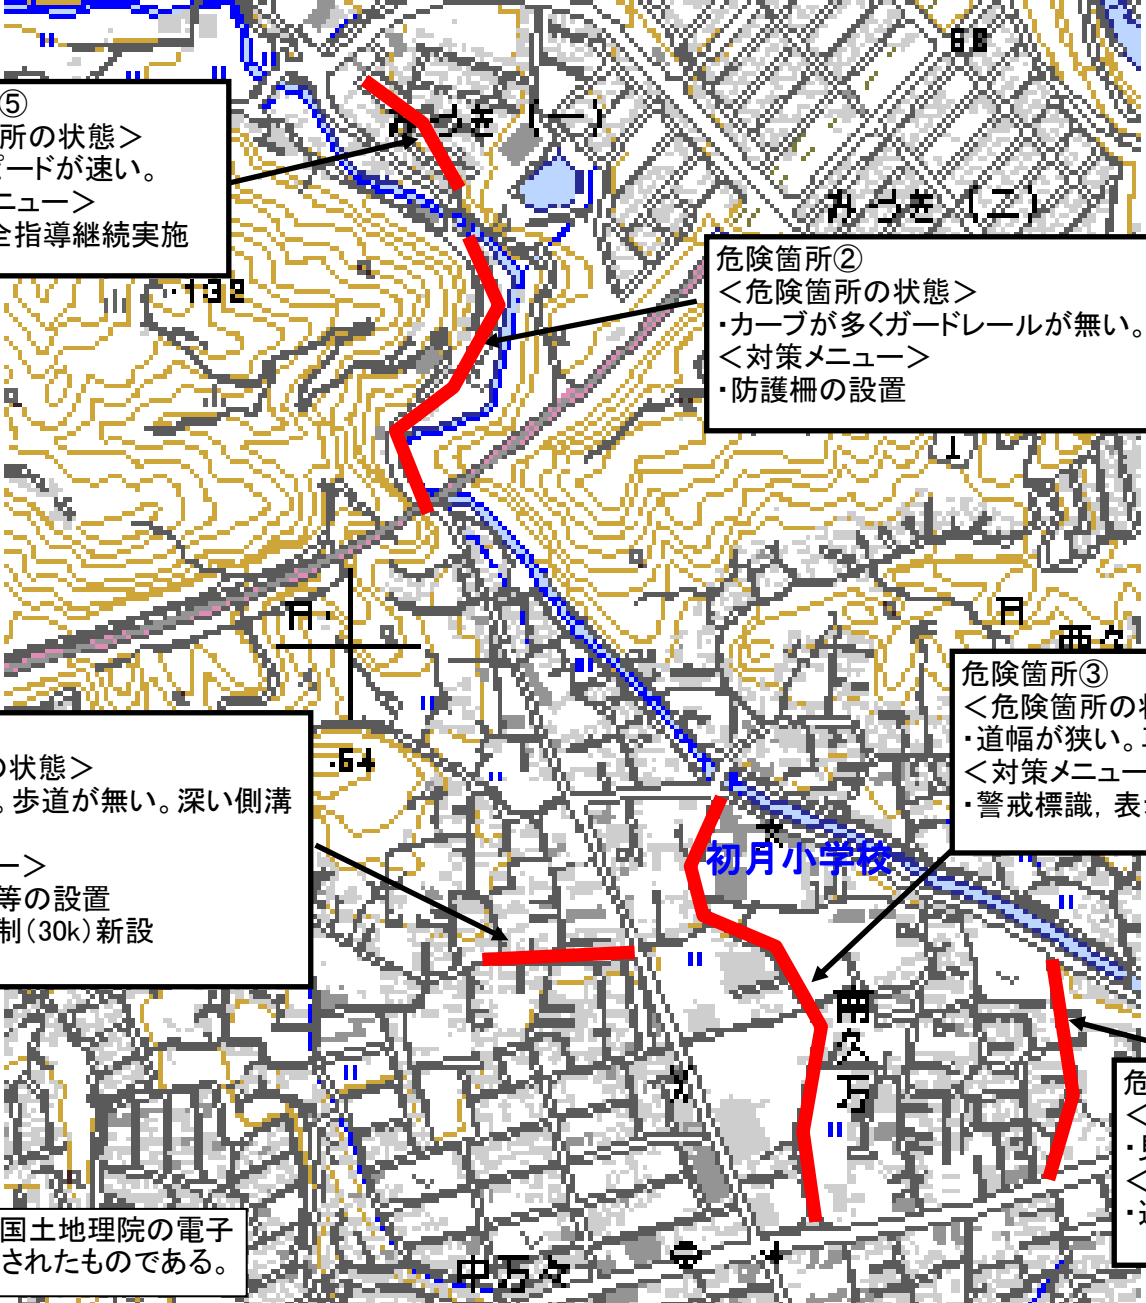
【高知市立初月小学校】通学路対策箇所図

危険箇所⑤
＜危険箇所の状態＞
・車のスピードが速い。
＜対策メニュー＞
・交通安全指導継続実施

危険箇所②
＜危険箇所の状態＞
・カーブが多くガードレールが無い。
＜対策メニュー＞
・防護柵の設置

危険箇所①
＜危険箇所の状態＞
・道幅が狭い。歩道が無い。深い側溝がある。
＜対策メニュー＞
・視線誘導標等の設置
・最高速度規制(30k)新設

危険箇所③
＜危険箇所の状態＞
・道幅が狭い。車のスピードが速い。
＜対策メニュー＞
・警戒標識, 表示等の設置

危険箇所④
＜危険箇所の状態＞
・見通しが悪い。車のスピードが速い。
＜対策メニュー＞
・道路反射鏡の設置

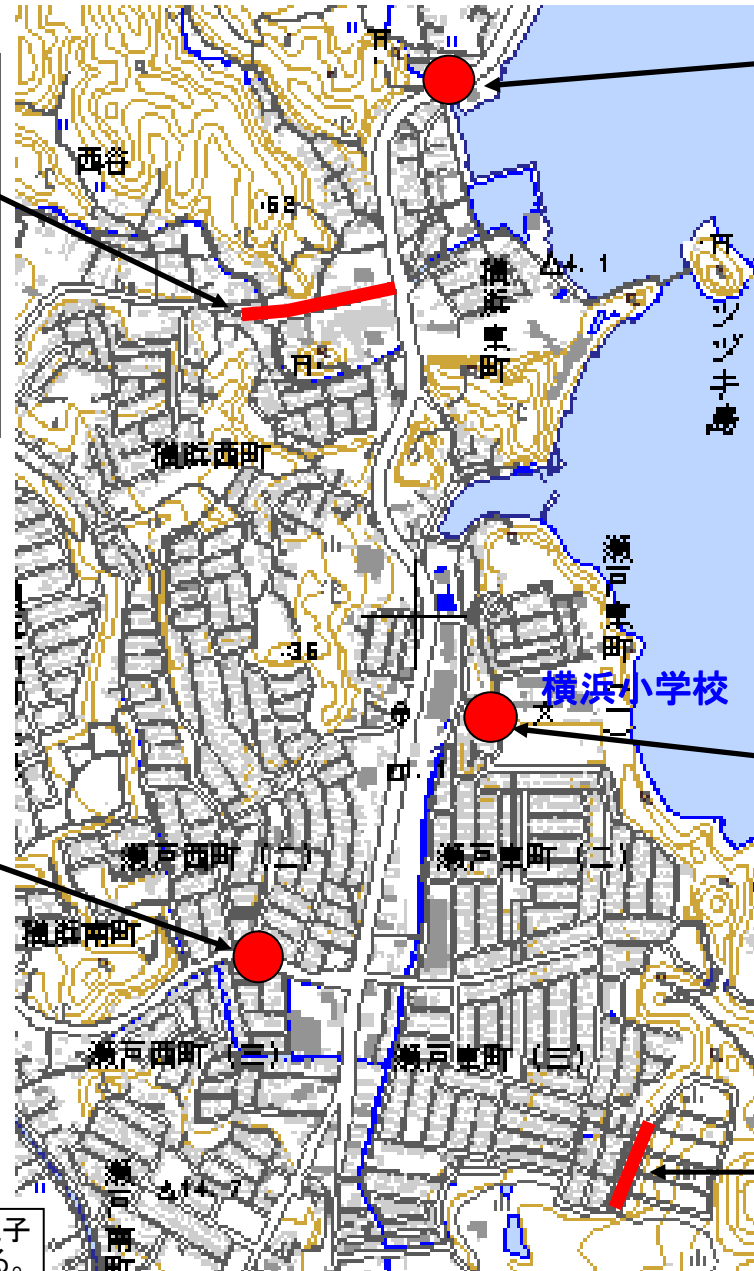
【高知市立横浜小学校】通学路対策箇所図

危険箇所⑤
 <危険箇所の状態>
 ・下り坂でスピードが出ている。赤信号でも止まらない。
 <対策メニュー>
 ・警戒標識, 表示等の設置
 ・縁石のカラー化
 ・規制標示塗り直し(矢印・時間)
 ・指定方向外進行禁止規制標識交換
 ・交通監視活動

危険箇所④
 <危険箇所の状態>
 ・カーブで見通しが悪い。その頂点に横断歩道がある。
 <対策メニュー>
 ・街路樹の伐採
 ・信号機新設
 ・指定方向外進行禁止規制方向変更
 ・横断歩道標示補修
 ・交通監視活動

危険箇所③
 <危険箇所の状態>
 ・歩道にガードレールが無い。赤信号でも車が止まらない。
 <対策メニュー>
 ・防護柵の設置
 ・速度取締りの実施
 ・交通監視活動

危険箇所①
 <危険箇所の状態>
 ・一時停止しない車が多い。
 <対策メニュー>
 ・路肩(路側帯)の設置・拡幅
 ・横断標識板補修1枚, 一時停止標識取り替え1枚
 ・一時停止取締り
 ・交通監視活動

危険箇所②
 <危険箇所の状態>
 ・一時停止しない車が多い。見通しが悪い。
 <対策メニュー>
 ・横断歩道新設

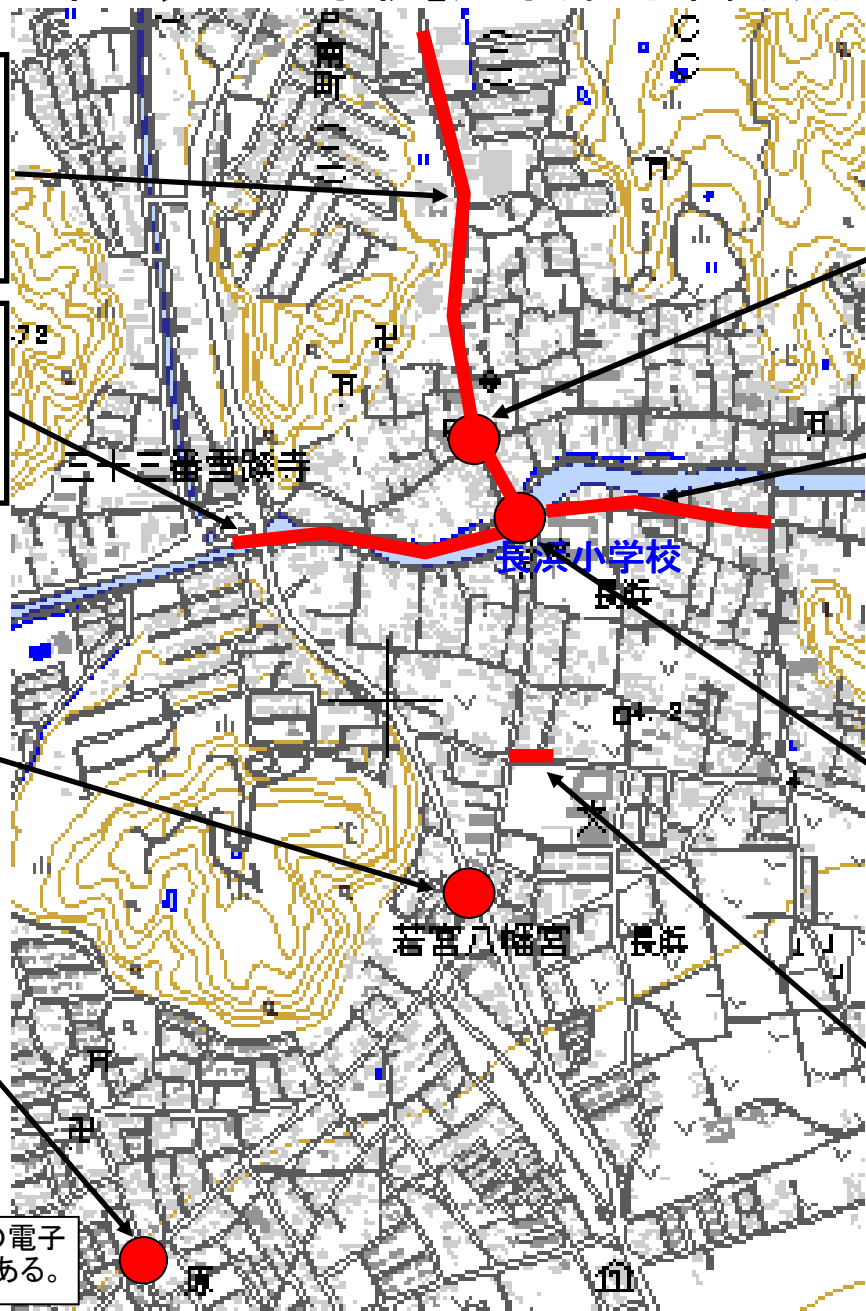
【高知市立長浜小学校】通学路対策箇所図

危険箇所④
 <危険箇所の状態>
 ・交通量が多い。車のスピードが速い。歩道が無い。
 <対策メニュー>
 ・交通安全指導継続実施

危険箇所⑤
 <危険箇所の状態>
 ・道幅が狭い。歩道が無い。
 <対策メニュー>
 ・交通安全指導継続実施

危険箇所⑥
 <危険箇所の状態>
 ・交通量が多い。スピードを落とさず車が右左折する。
 <対策メニュー>
 ・防護柵の設置
 ・外側線引き直し
 ・路肩(路側帯)の設置・拡幅
 ・占用物件の適正化

危険箇所⑦
 <危険箇所の状態>
 ・交通量が多い。見通しが悪い。
 <対策メニュー>
 ・横断歩道標識大型化
 ・横断歩道標示補修
 ・交通監視活動

危険箇所②
 <危険箇所の状態>
 ・交差点に信号機が無い。交通量が多い。歩道が無い。
 <対策メニュー>
 ・交通監視活動

危険箇所⑧
 <危険箇所の状態>
 ・道幅が狭い。歩道が無い。
 <対策メニュー>
 ・交通監視活動

危険箇所①
 <危険箇所の状態>
 ・交通量が多く、車のスピードが速い。
 <対策メニュー>
 ・横断歩道標示補修
 ・交通監視活動

危険箇所③
 <危険箇所の状態>
 ・歩道が無い。バスが児童の直近を通過。
 <対策メニュー>
 ・南海中敷地内通行検討

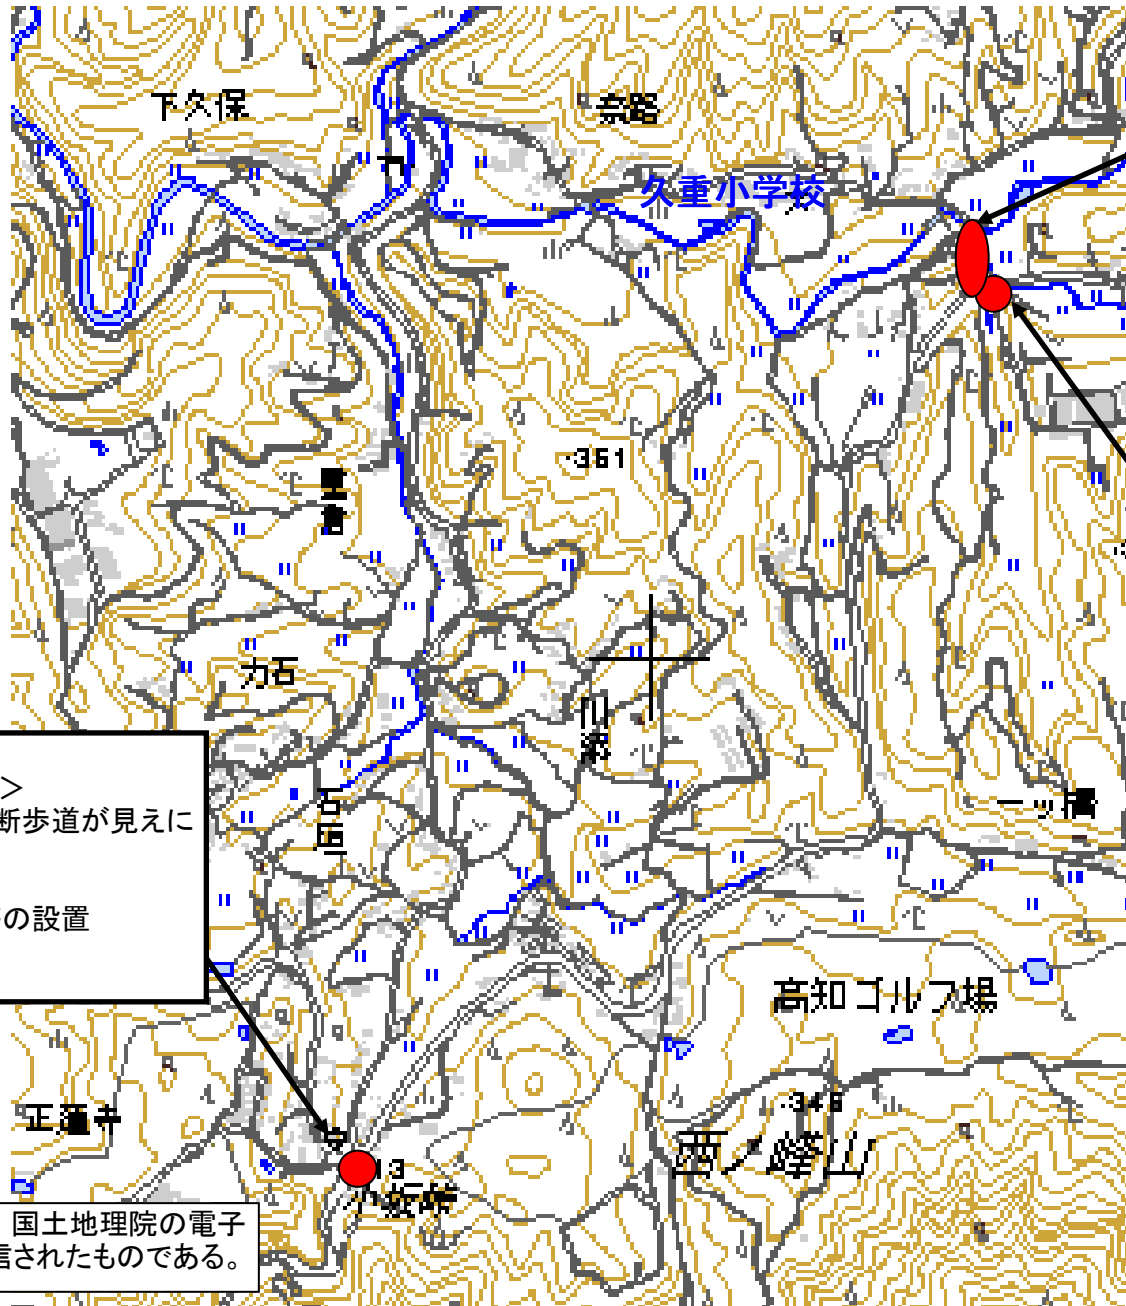
【高知市立久重小学校】通学路対策箇所図

危険箇所①
＜危険箇所の状態＞
・大雨時に道に大量の水が流れる。
＜対策メニュー＞
・横断溝の設置

危険箇所②
＜危険箇所の状態＞
・横断歩道を徐行せずに車が通る。
＜対策メニュー＞
・警戒標識, 表示等の設置
・横断歩道標識を大型に変更

危険箇所③
＜危険箇所の状態＞
・カーブと木々で横断歩道が見えにくい。
＜対策メニュー＞
・警戒標識, 表示等の設置
・樹木の伐採指導

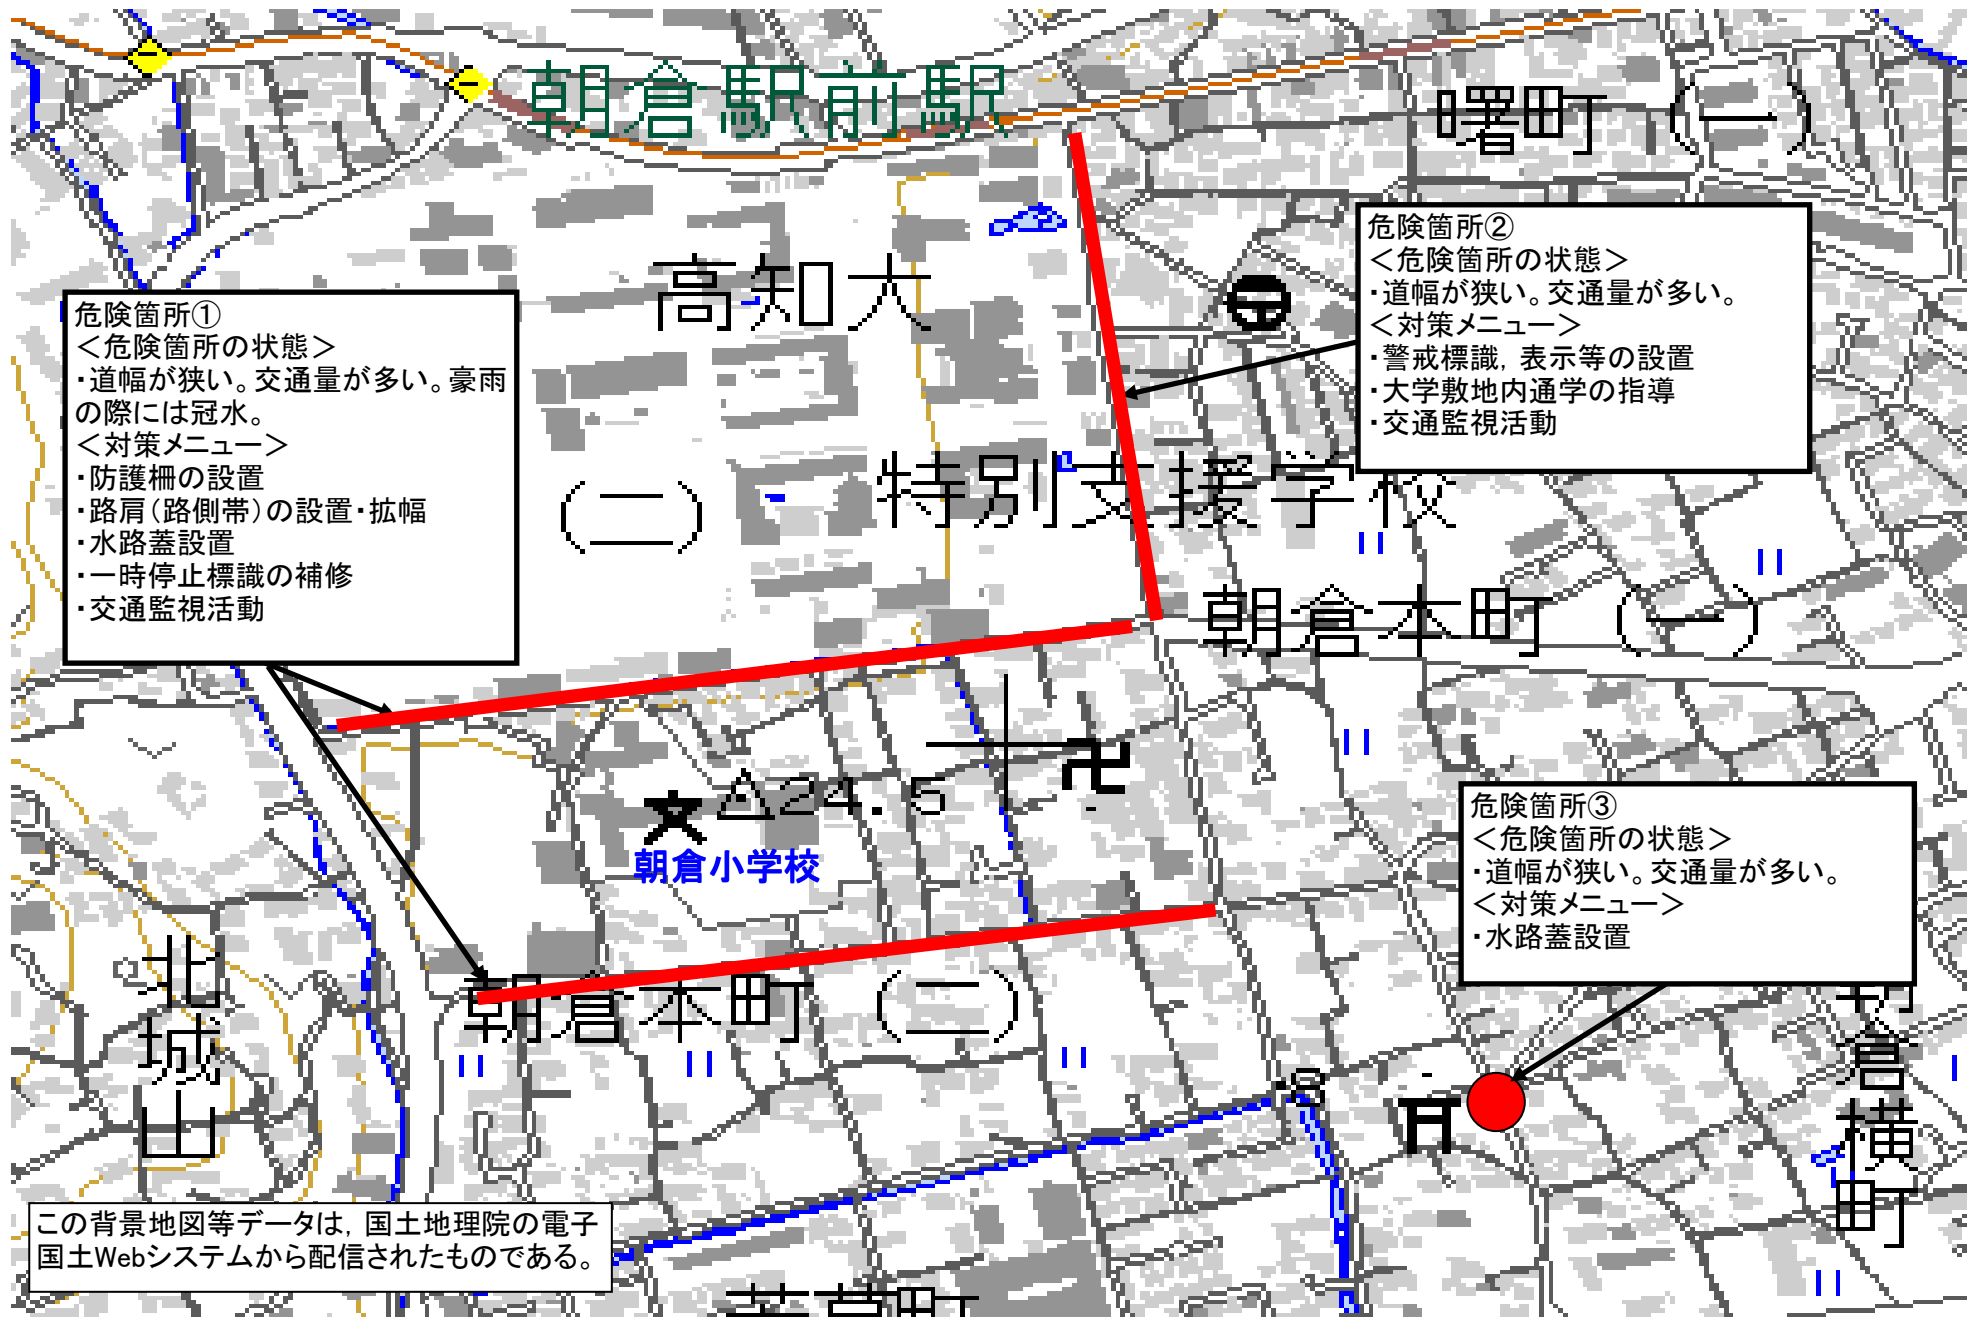
【高知市立朝倉小学校】通学路対策箇所図

危険箇所①

- ＜危険箇所の状態＞
- ・道幅が狭い。交通量が多い。豪雨の際には冠水。
- ＜対策メニュー＞
- ・防護柵の設置
 - ・路肩(路側帯)の設置・拡幅
 - ・水路蓋設置
 - ・一時停止標識の補修
 - ・交通監視活動

危険箇所②

- ＜危険箇所の状態＞
- ・道幅が狭い。交通量が多い。
- ＜対策メニュー＞
- ・警戒標識, 表示等の設置
 - ・大学敷地内通学の指導
 - ・交通監視活動

危険箇所③

- ＜危険箇所の状態＞
- ・道幅が狭い。交通量が多い。
- ＜対策メニュー＞
- ・水路蓋設置

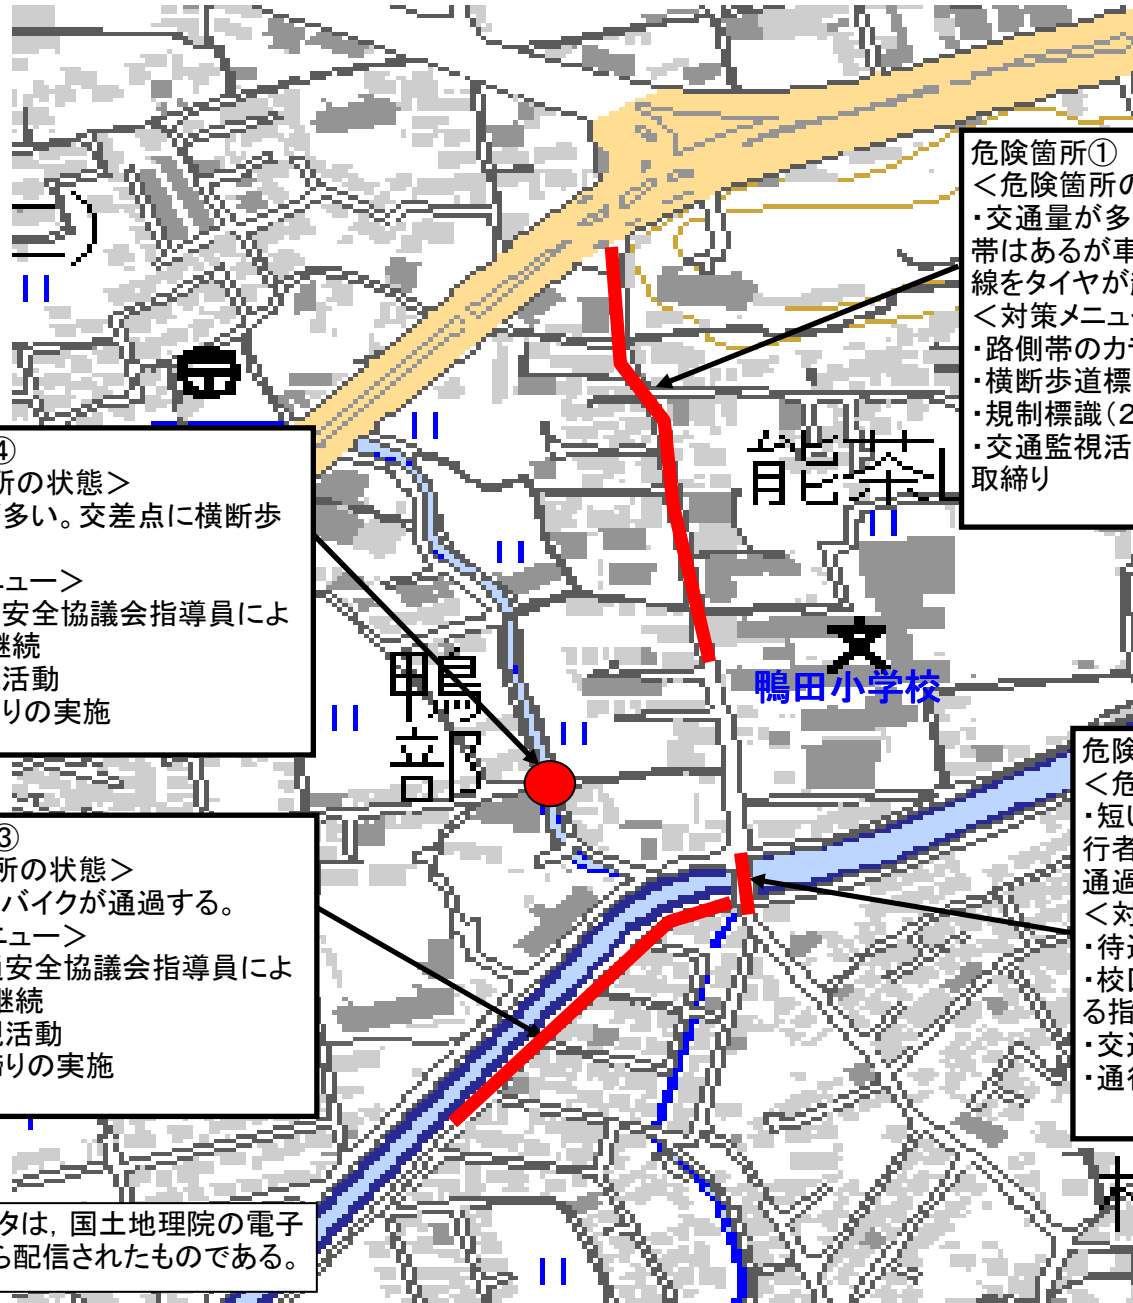
【高知市立鴨田小学校】通学路対策箇所図

危険箇所①
＜危険箇所の状態＞
・交通量が多い。道幅が狭い。路側帯はあるが車がすれ違う際には白線をタイヤが越える。
＜対策メニュー＞
・路側帯のカラー舗装化
・横断歩道標示補修
・規制標識(20K 1,駐禁1)補修
・交通監視活動及び通行禁止違反取締り

危険箇所④
＜危険箇所の状態＞
・交通量が多い。交差点に横断歩道が無い。
＜対策メニュー＞
・校区交通安全協議会指導員による指導の継続
・交通監視活動
・機動取締りの実施

危険箇所③
＜危険箇所の状態＞
・堤防上をバイクが通過する。
＜対策メニュー＞
・校区交通安全協議会指導員による指導の継続
・交通監視活動
・機動取締りの実施

危険箇所②
＜危険箇所の状態＞
・短い距離に2箇所信号があり、歩行者信号が青でも車が横断歩道を通過する。
＜対策メニュー＞
・待避所設置の検討
・校区交通安全協議会指導員による指導の継続
・交通監視活動
・通行禁止違反取締り

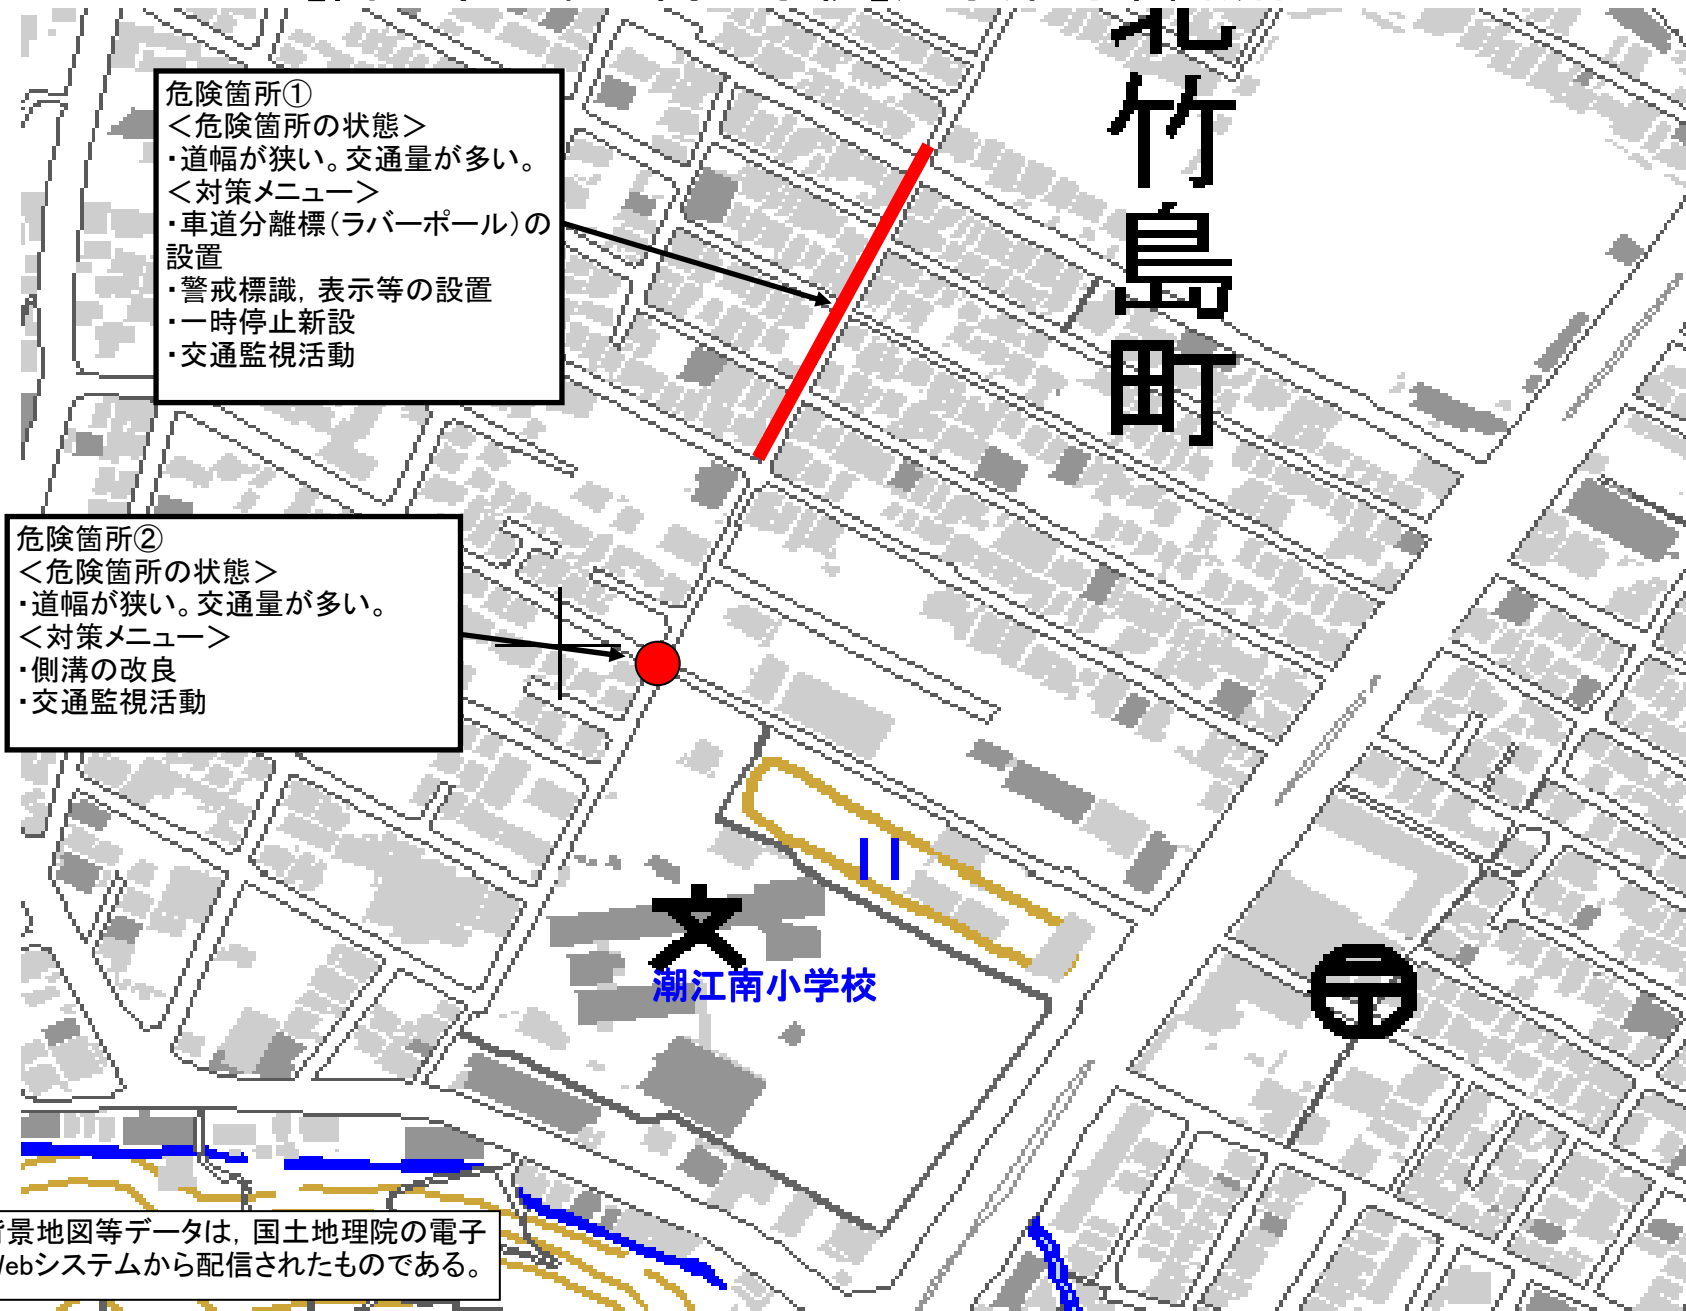
【高知市立潮江南小学校】通学路対策箇所図

危険箇所①
＜危険箇所の状態＞
・道幅が狭い。交通量が多い。
＜対策メニュー＞
・車道分離標(ラバーポール)の設置
・警戒標識, 表示等の設置
・一時停止新設
・交通監視活動

危険箇所②
＜危険箇所の状態＞
・道幅が狭い。交通量が多い。
＜対策メニュー＞
・側溝の改良
・交通監視活動

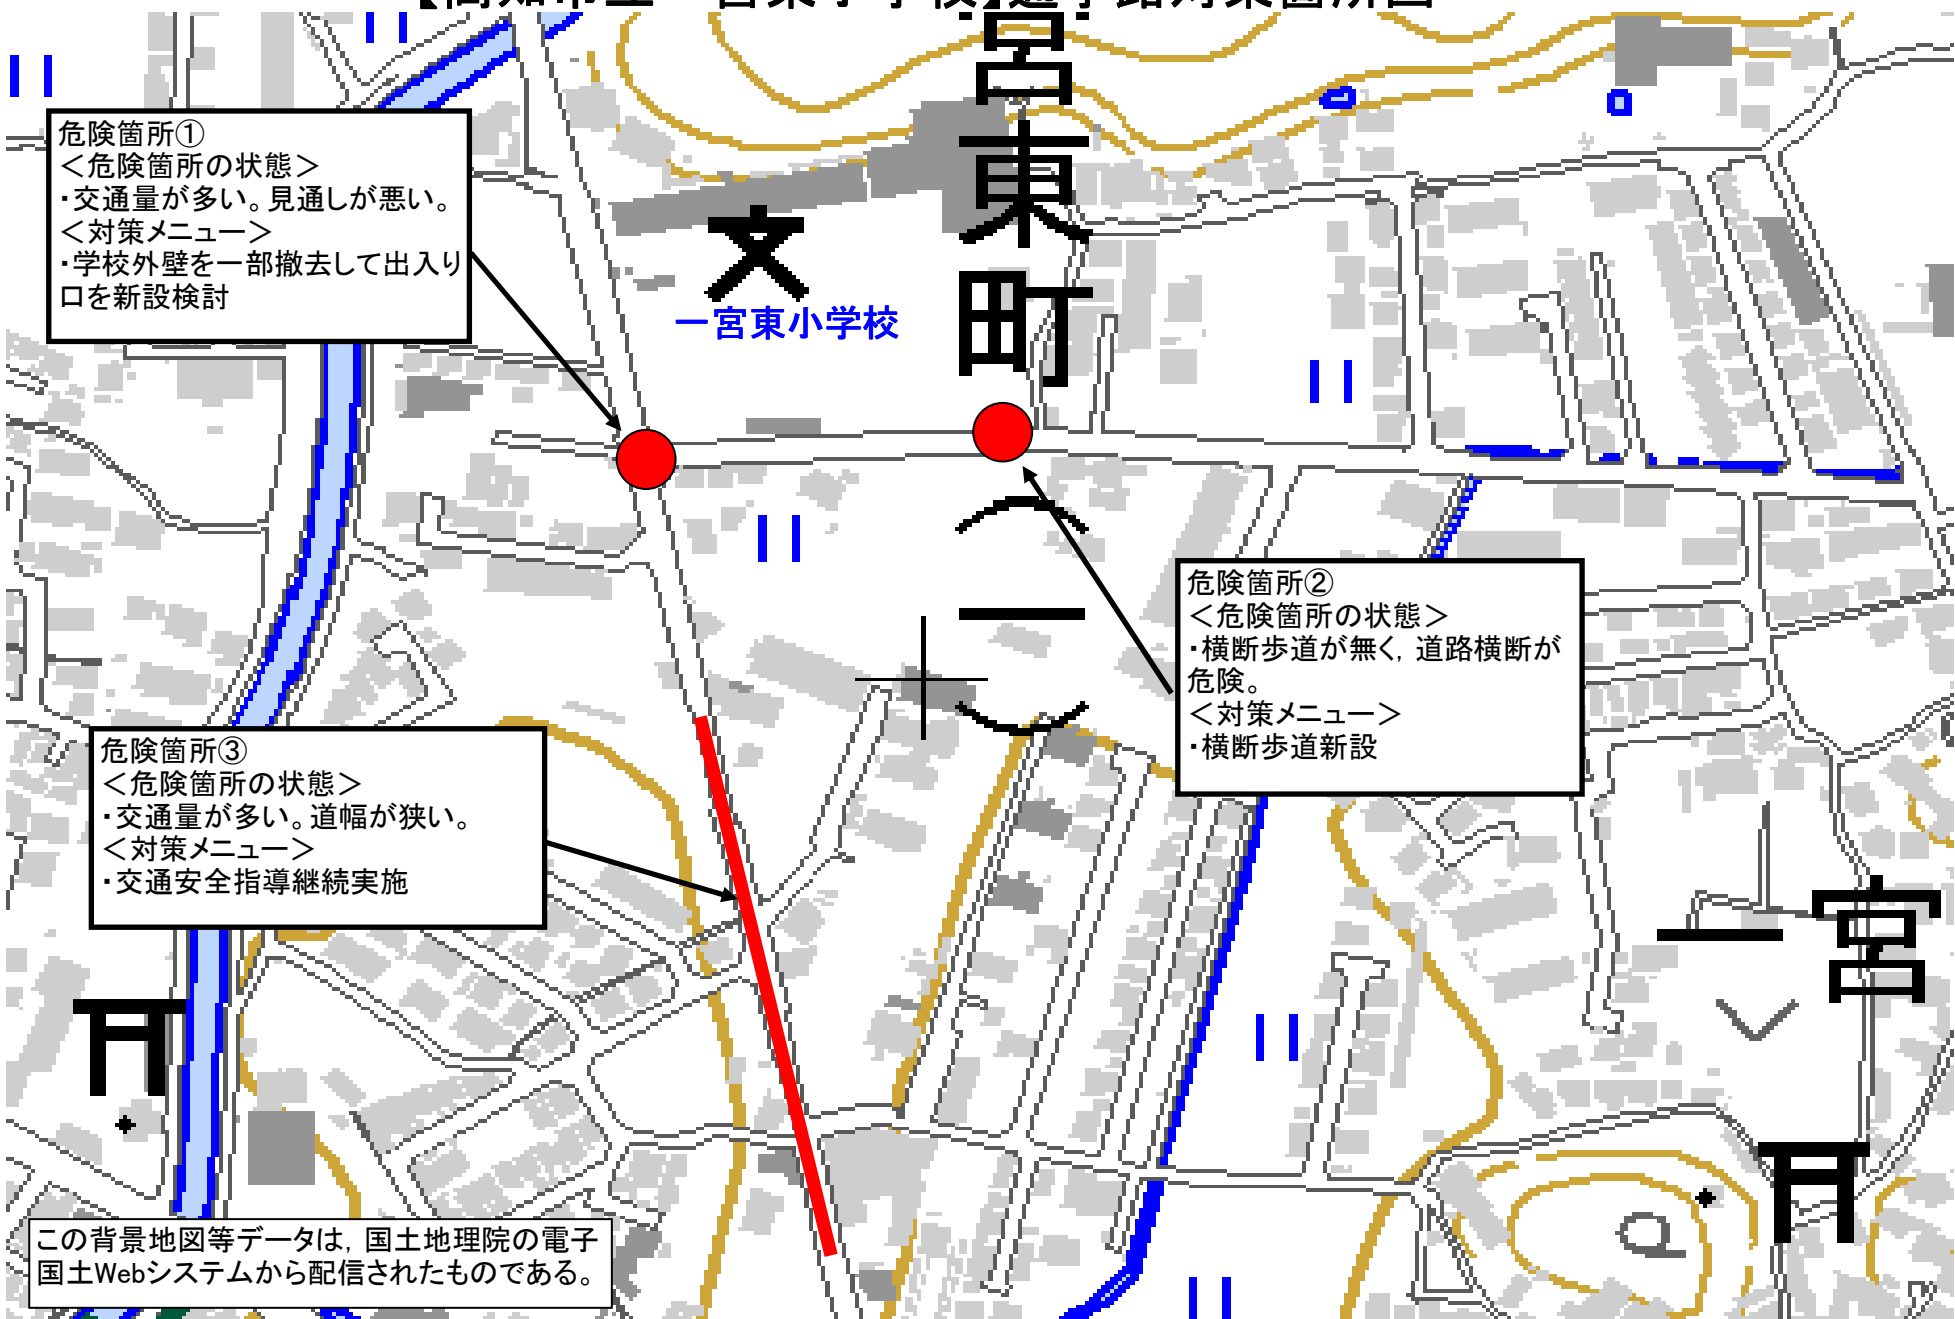
【高知市立一宮東小学校】通学路対策箇所図

危険箇所①
＜危険箇所の状態＞
・交通量が多い。見通しが悪い。
＜対策メニュー＞
・学校外壁を一部撤去して出入り口を新設検討

危険箇所②
＜危険箇所の状態＞
・横断歩道が無く、道路横断が危険。
＜対策メニュー＞
・横断歩道新設

危険箇所③
＜危険箇所の状態＞
・交通量が多い。道幅が狭い。
＜対策メニュー＞
・交通安全指導継続実施
