【高知市立新堀小学校】通学路対策箇所図

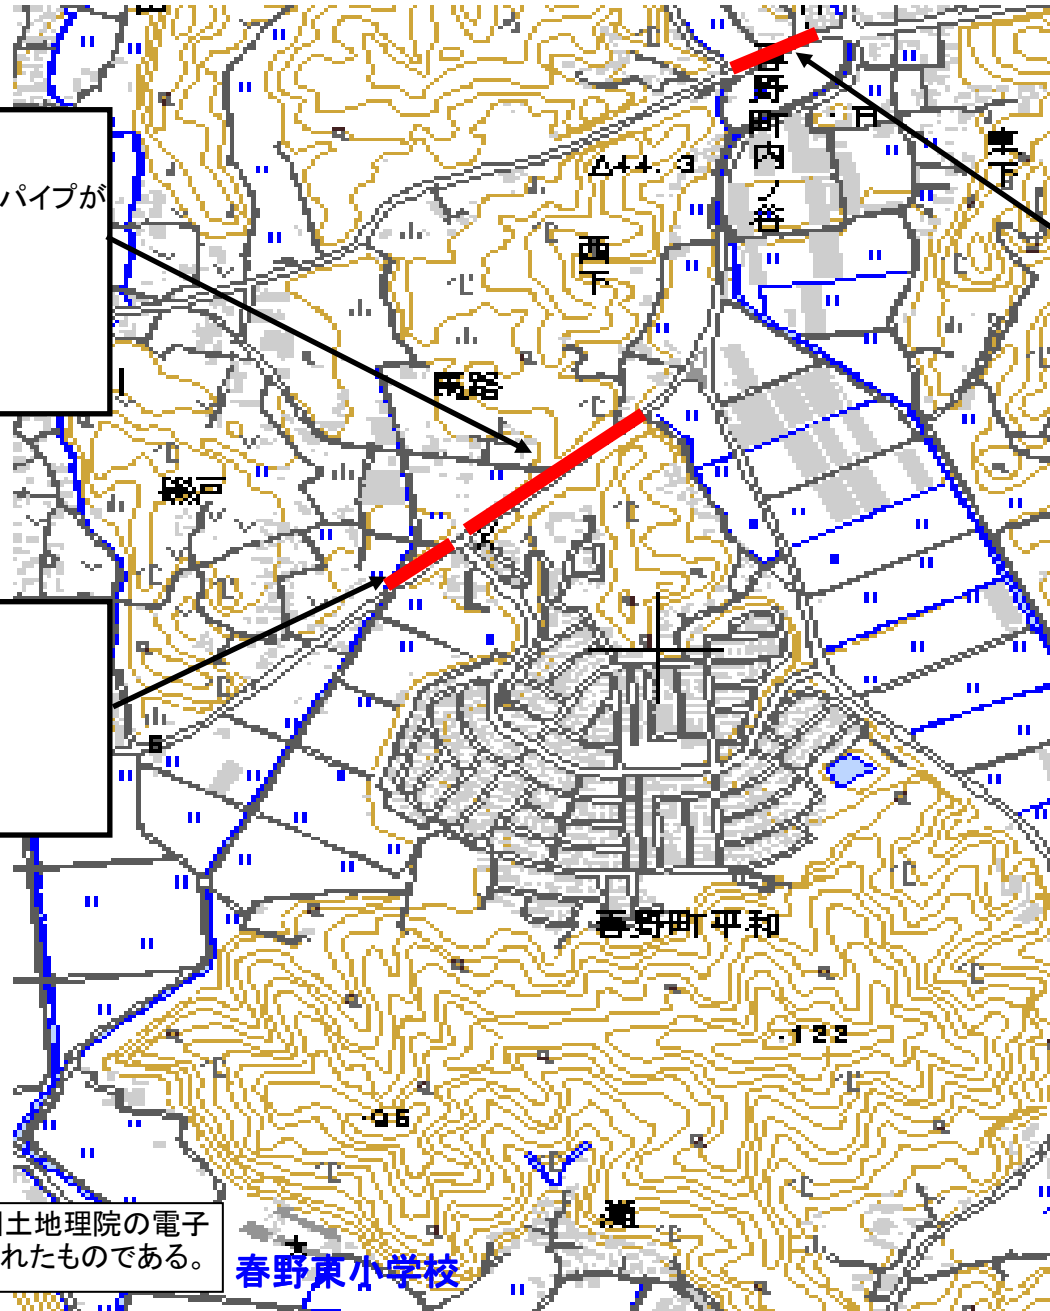
【高知市立春野東小学校】通学路対策箇所図

危険箇所①
＜危険箇所の状態＞
・交通量が多い。ガードパイプが無い。
＜対策メニュー＞
・歩道の設置・拡幅
・横断歩道移設
・交通監視活動

危険箇所②
＜危険箇所の状態＞
・ガードパイプが無い。
＜対策メニュー＞
・歩道の設置・拡幅
・交通監視活動

危険箇所③
＜危険箇所の状態＞
・交通量が多い。ガードパイプが無い。
＜対策メニュー＞
・防護柵の設置
・交差点等のカラー舗装化
・警戒標識, 表示等の設置
・交通監視活動
