令和4年度通学路における危険箇所(はりまや橋小学校) 合同点検実施日 R4.6.2 (1 / 2)

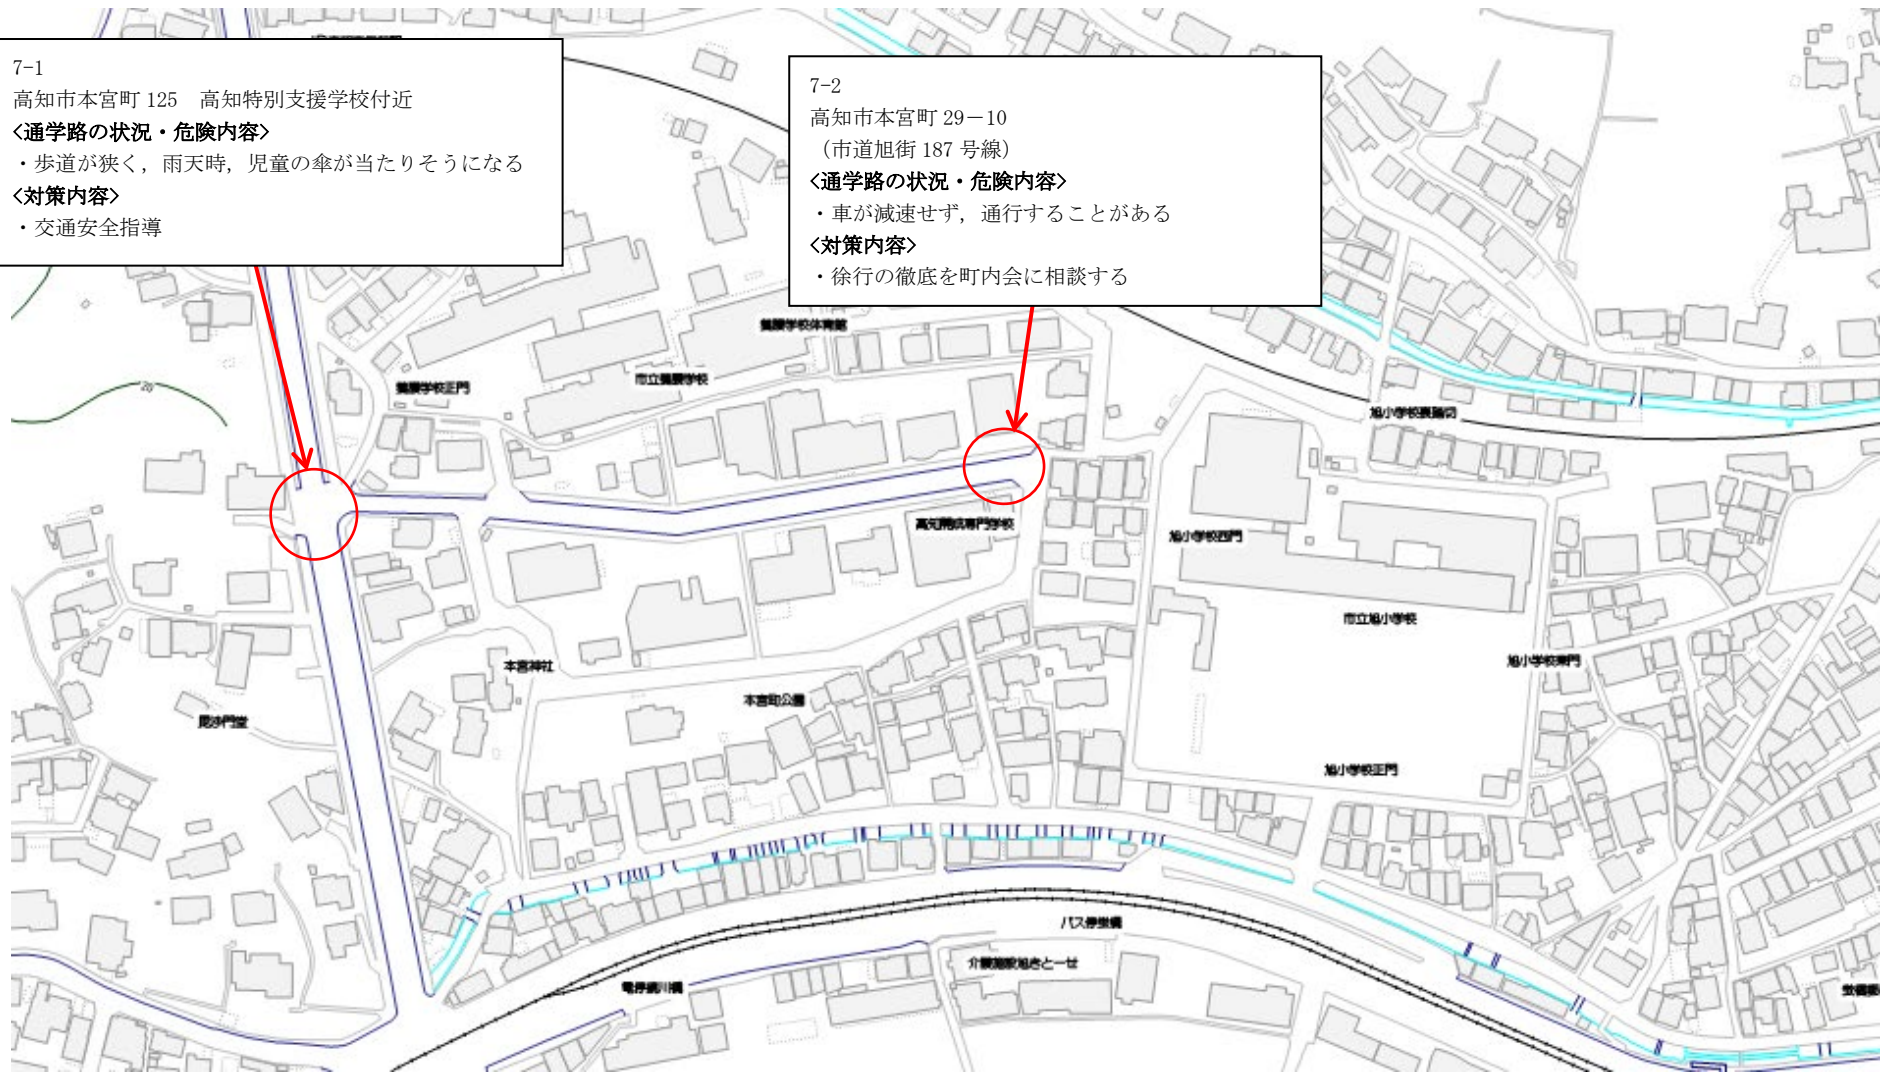
7-1
高知市本宮町 125 高知特別支援学校付近
〈通学路の状況・危険内容〉
・ 歩道が狭く，雨天時，児童の傘が当たりそうになる
〈対策内容〉
・ 交通安全指導

7-2
高知市本宮町 29-10
(市道旭街 187 号線)
〈通学路の状況・危険内容〉
・ 車が減速せず，通行することがある
〈対策内容〉
・ 徐行の徹底を町内会に相談する

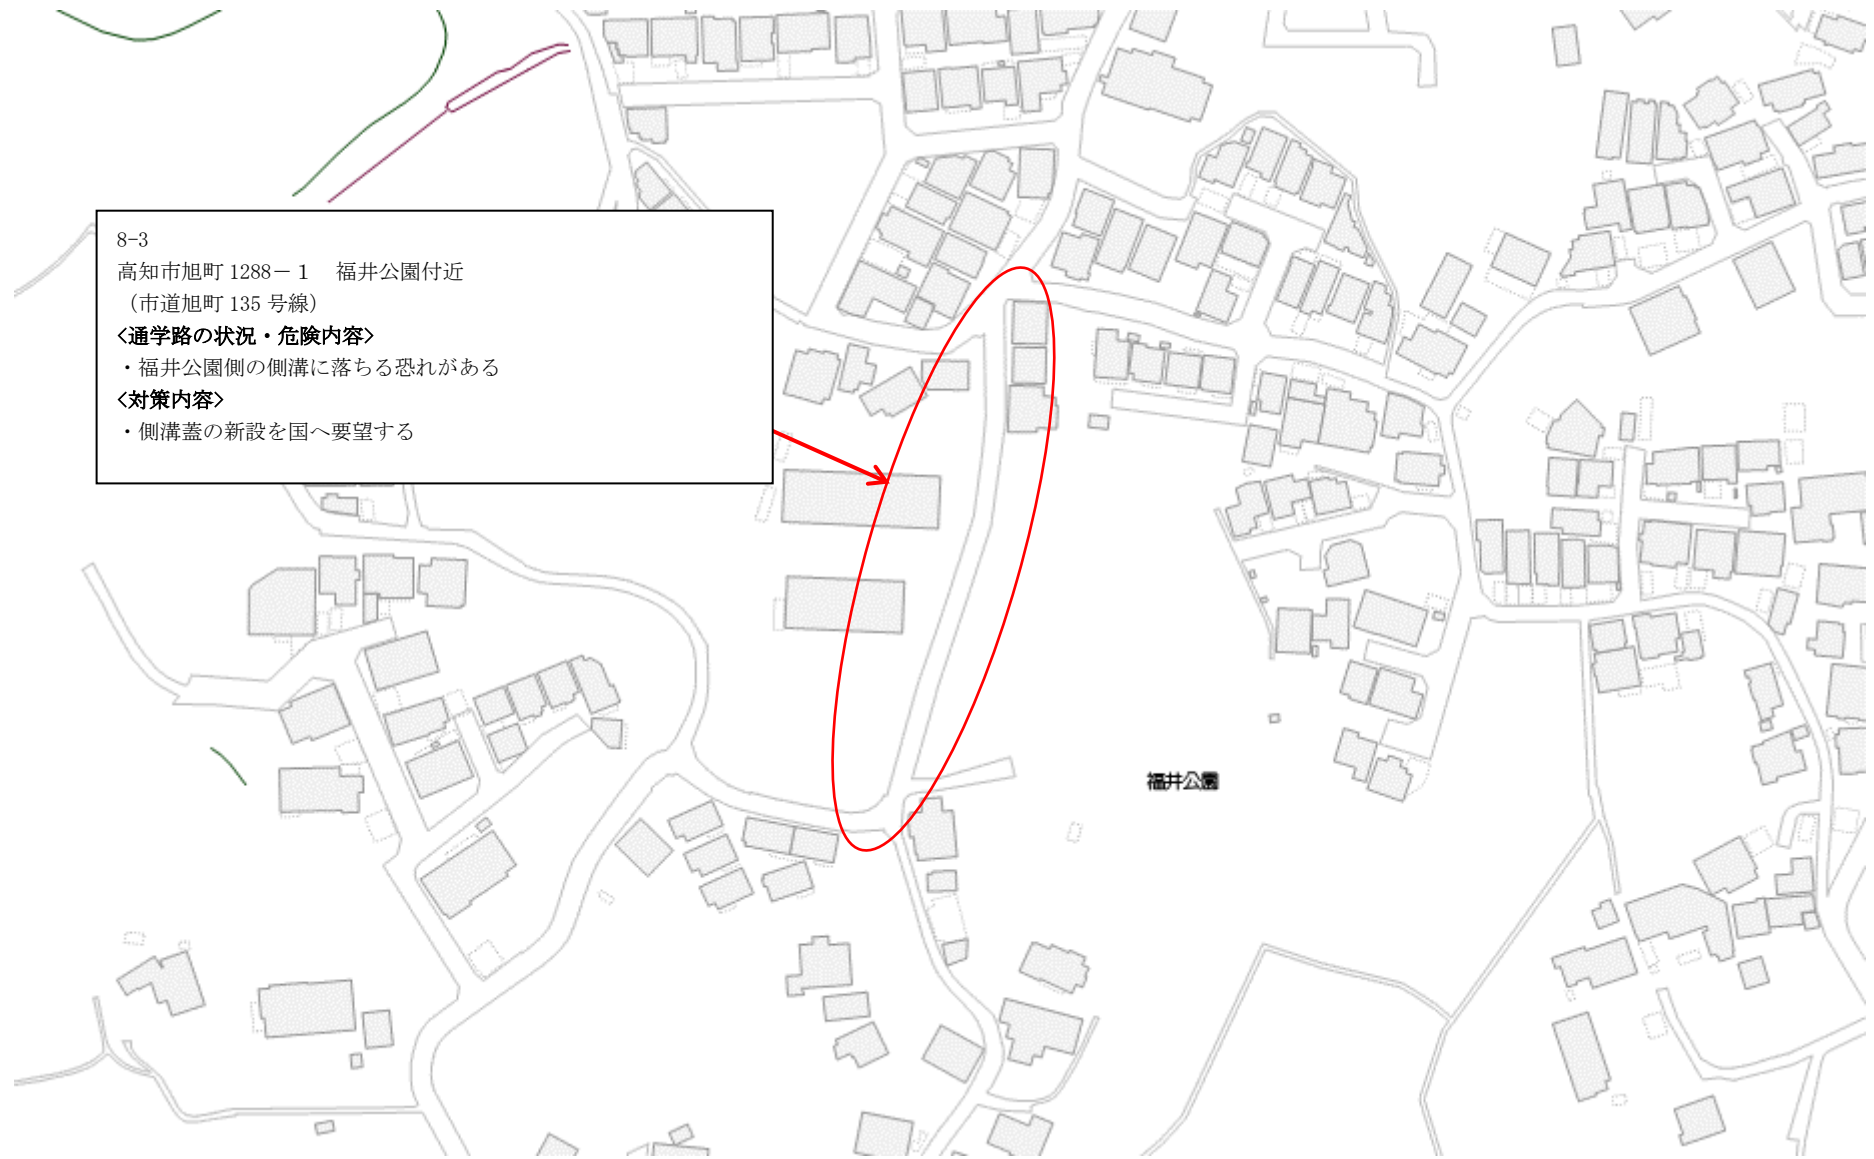
8-3

高知市旭町 1288-1 福井公園付近
(市道旭町 135 号線)

・福井公園側の側溝に落ちる恐れがある

・側溝蓋の新設を国へ要望する

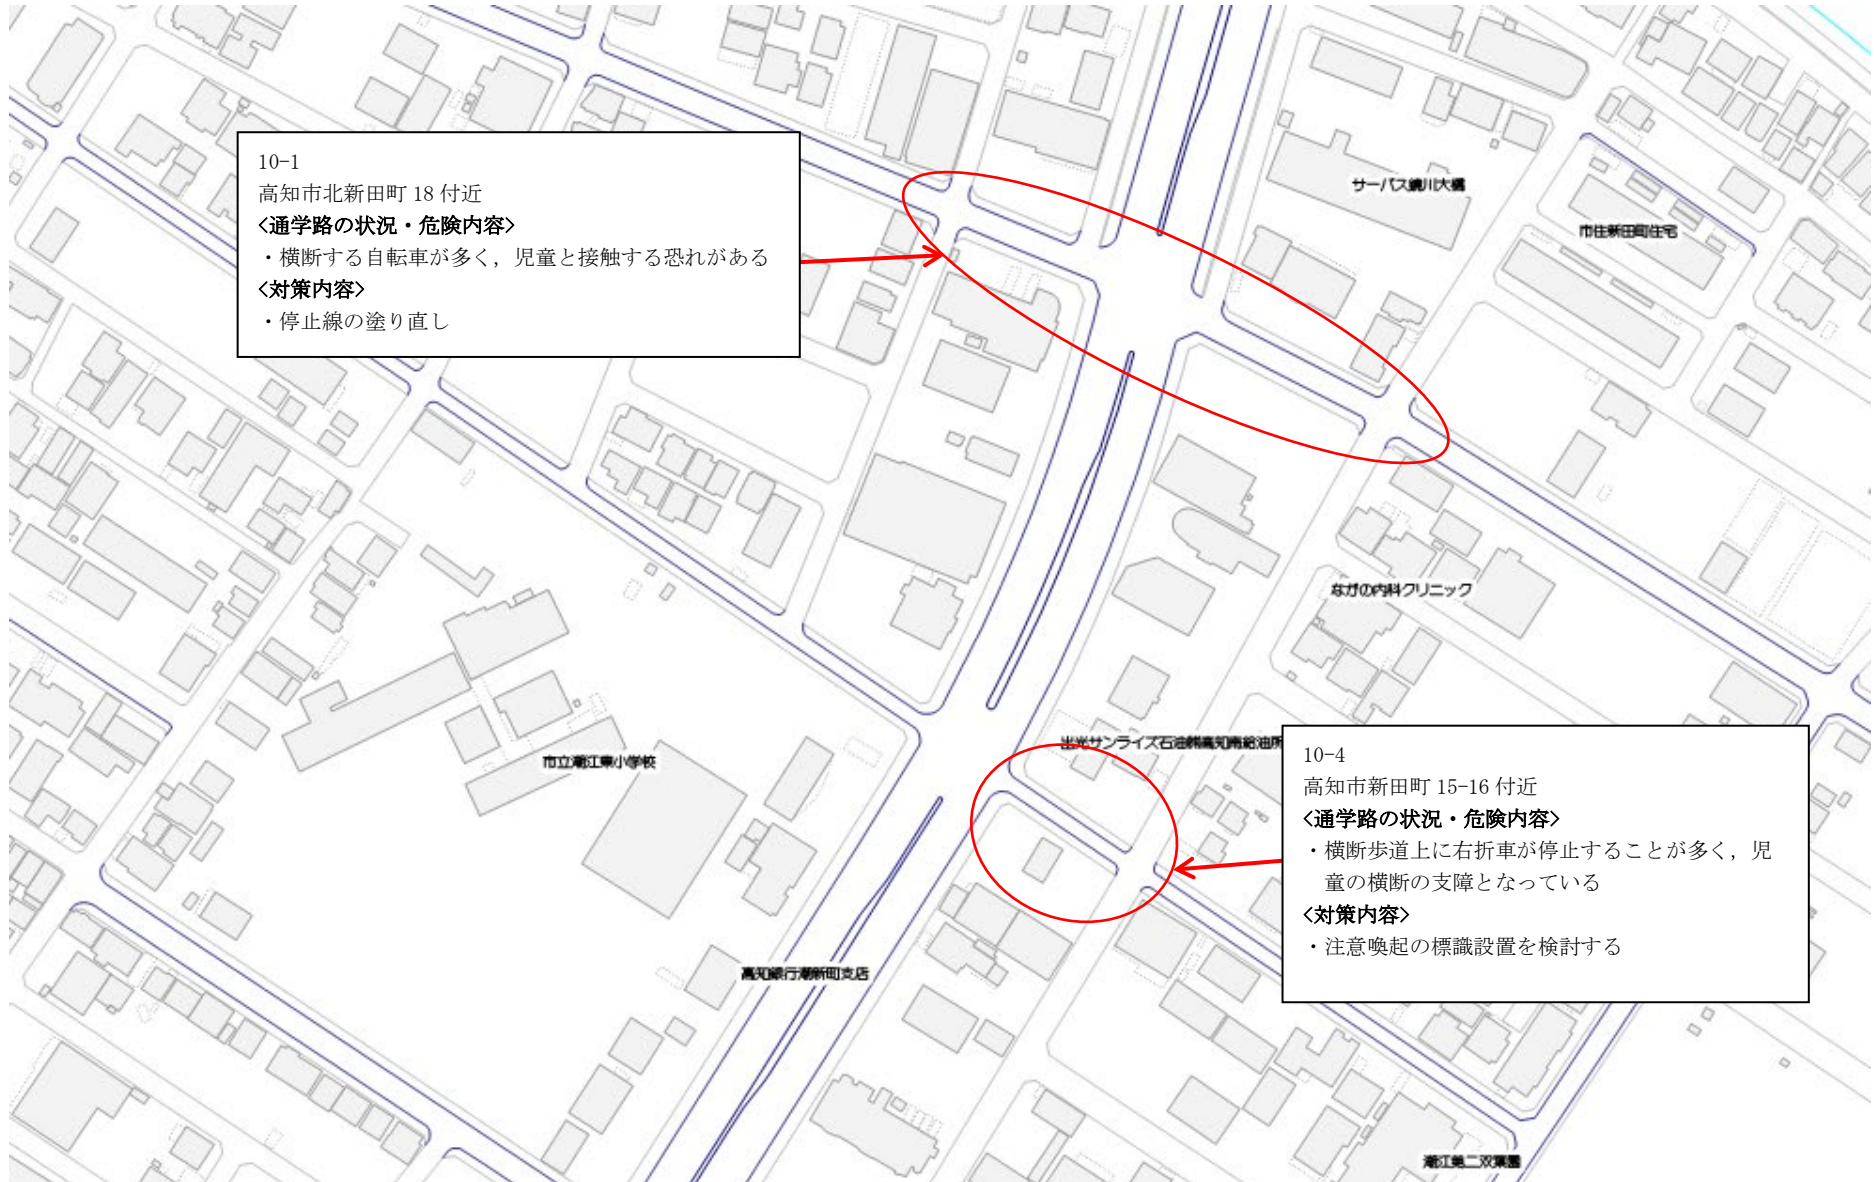
10-1
高知市北新田町 18 付近
〈通学路の状況・危険内容〉
・横断する自転車がが多く、児童と接触する恐れがある
〈対策内容〉
・停止線の塗り直し

10-4
高知市新田町 15-16 付近
〈通学路の状況・危険内容〉
・横断歩道上に右折車が停止することが多く、児童の横断の支障となっている
〈対策内容〉
・注意喚起の標識設置を検討する

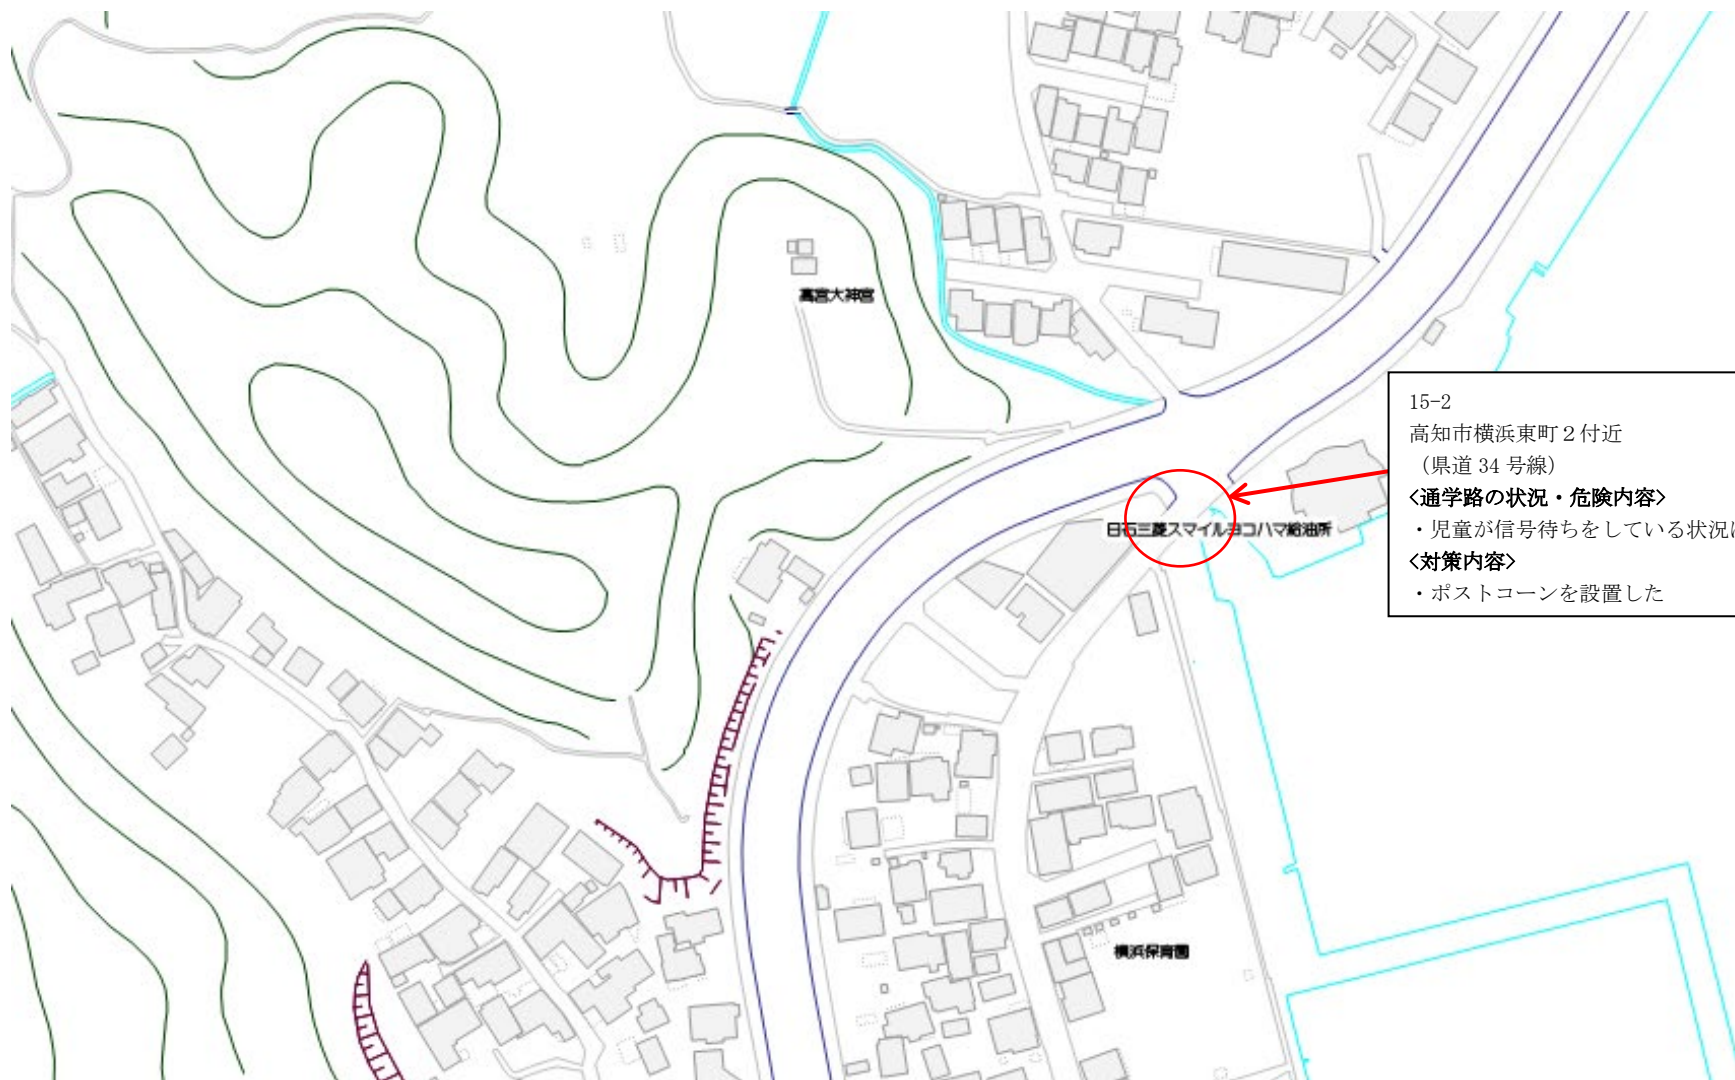
15-2

高知市横浜東町2付近

・児童が信号待ちをしている状況に不安を感じる

・ポストコーンを設置した

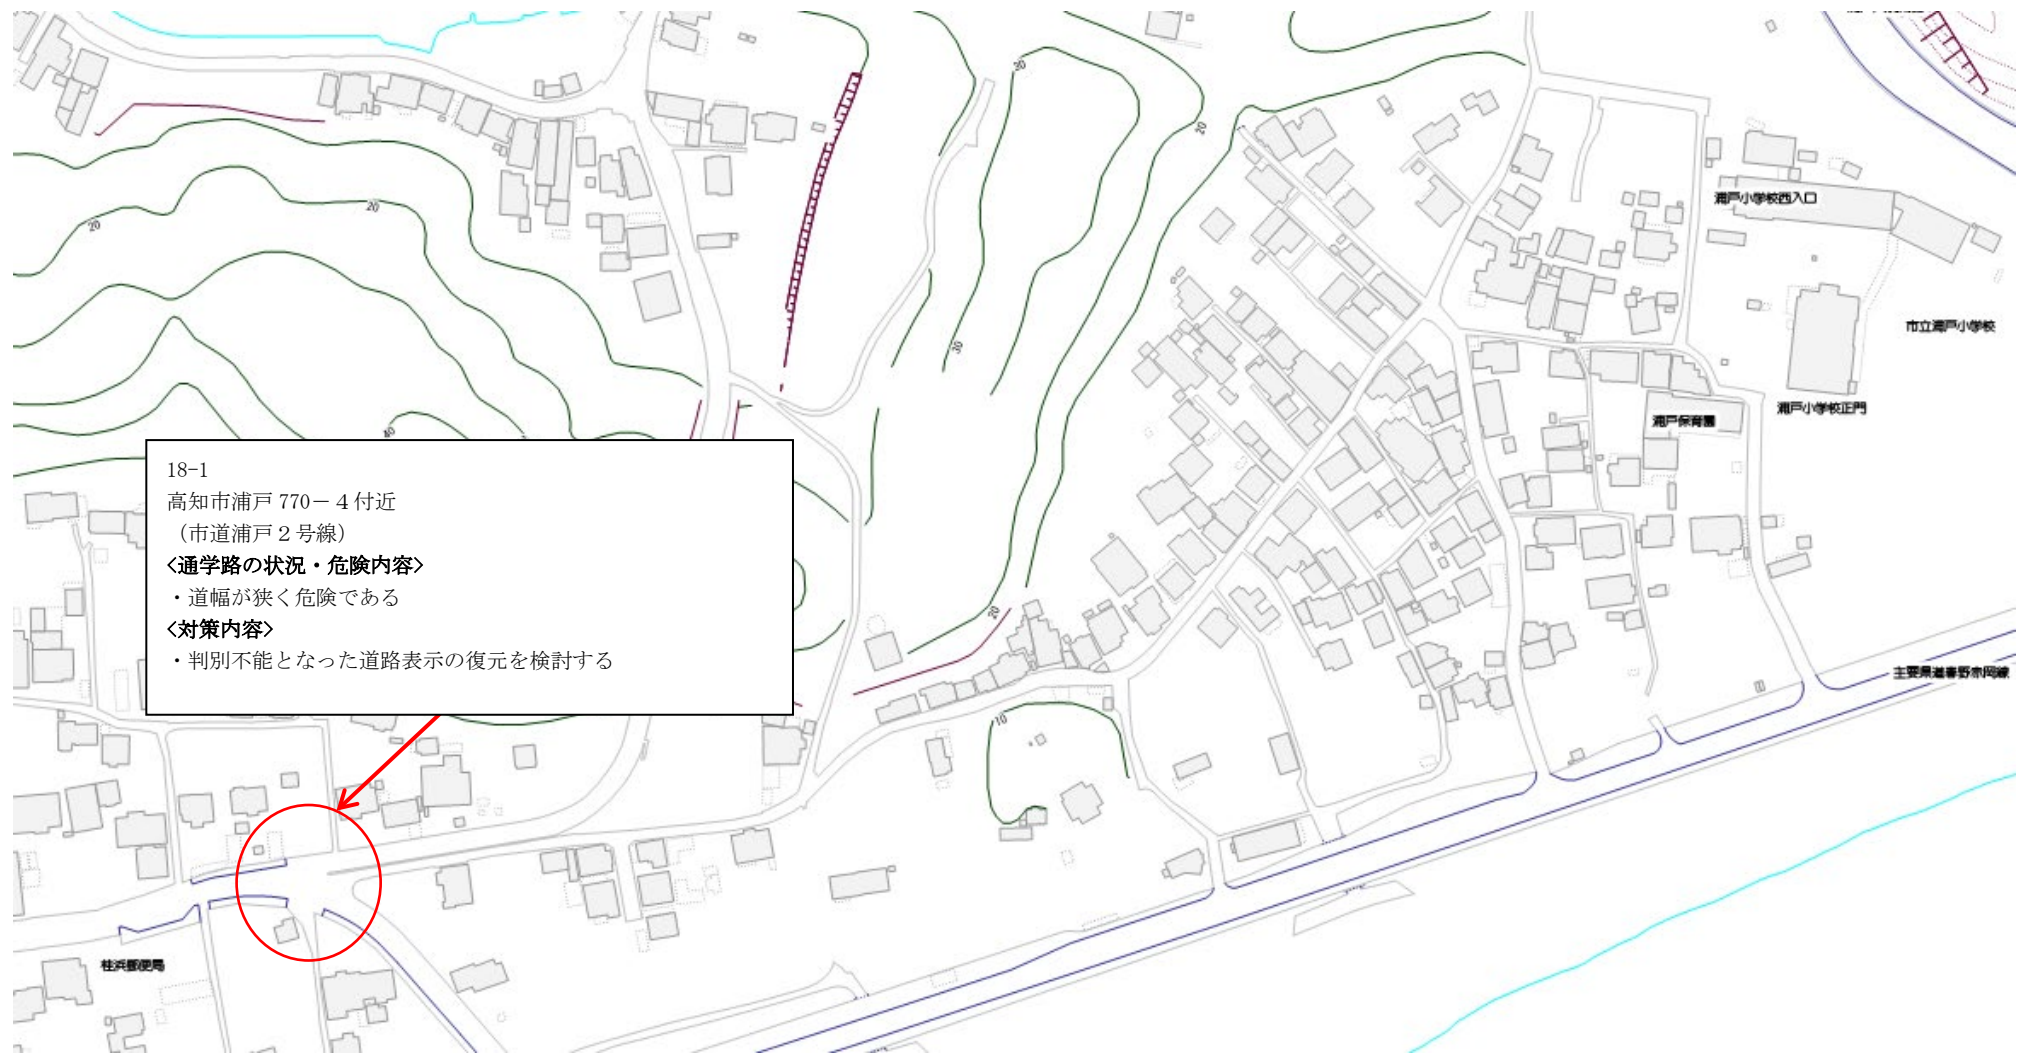
18-1
高知市浦戸 770-4 付近
(市道浦戸2号線)
〈通学路の状況・危険内容〉
・道幅が狭く危険である
〈対策内容〉
・判別不能となった道路表示の復元を検討する

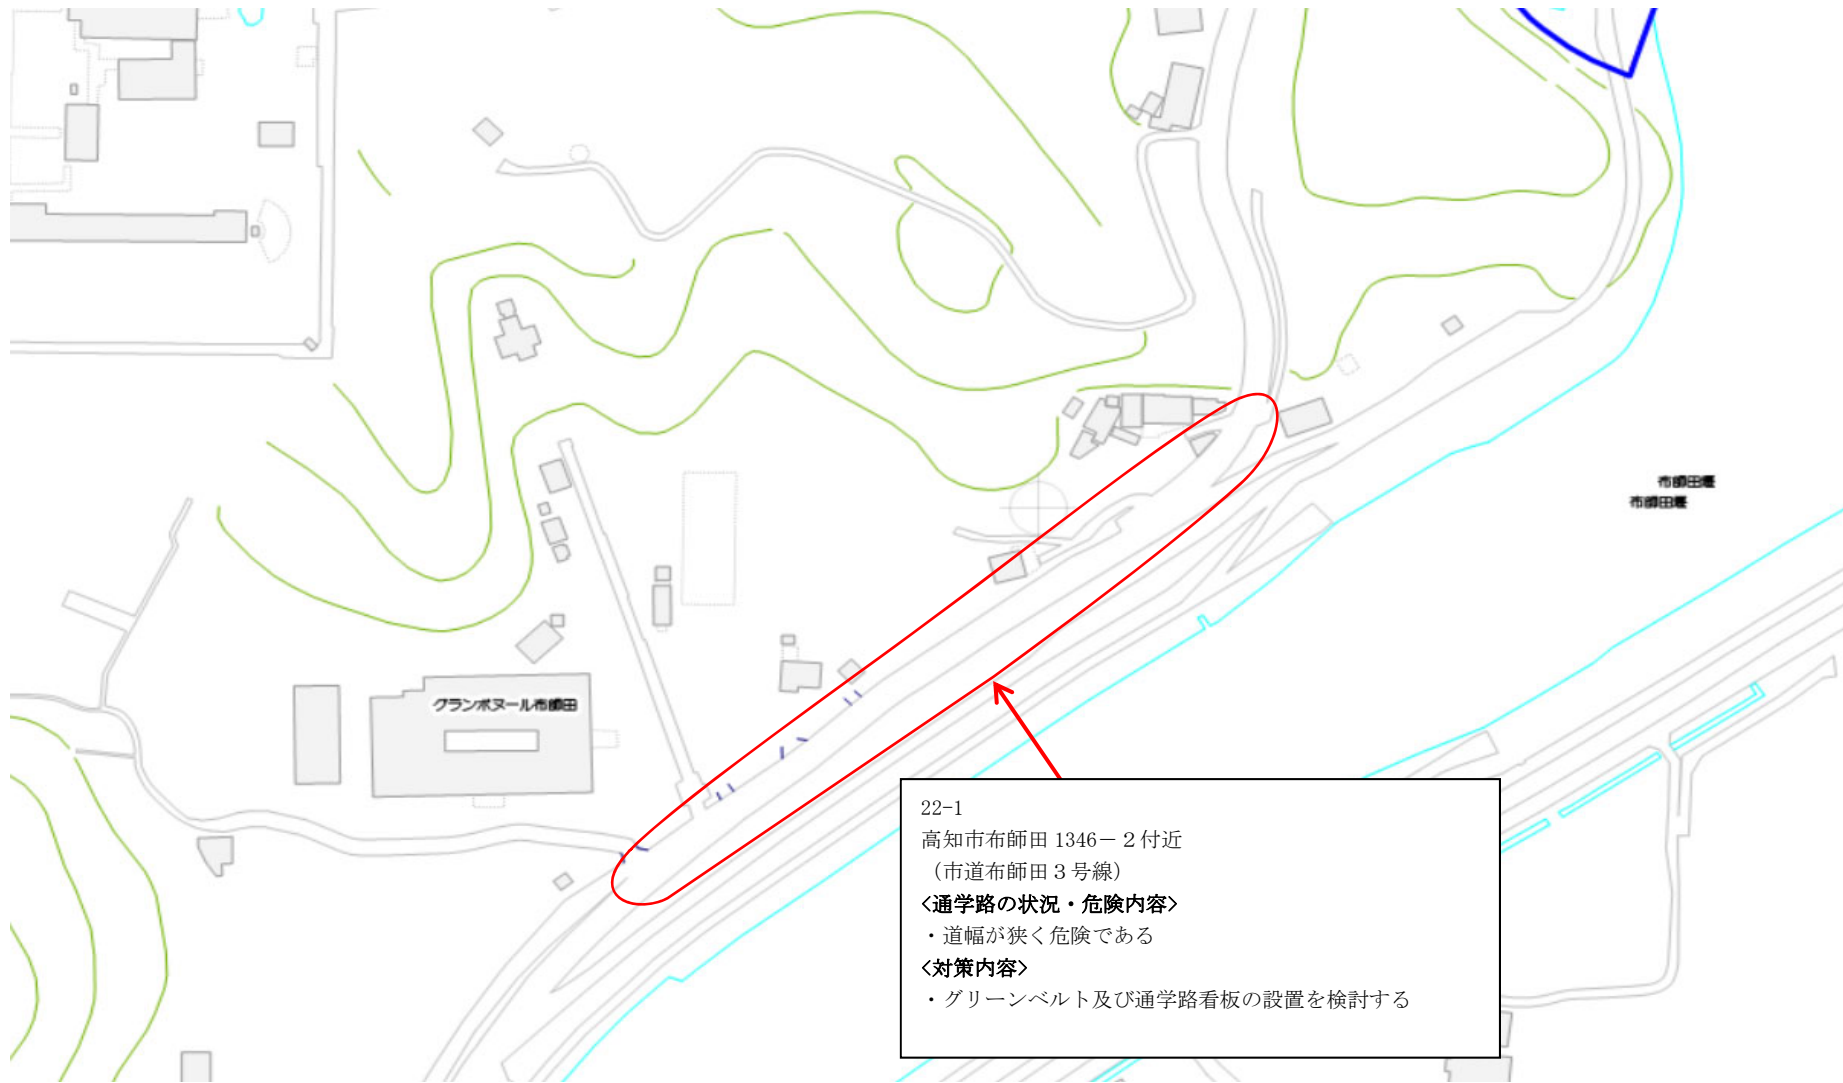
22-1
高知市布師田 1346-2 付近
(市道布師田 3 号線)
〈通学路の状況・危険内容〉
・道幅が狭く危険である
〈対策内容〉
・グリーンベルト及び通学路看板の設置を検討する

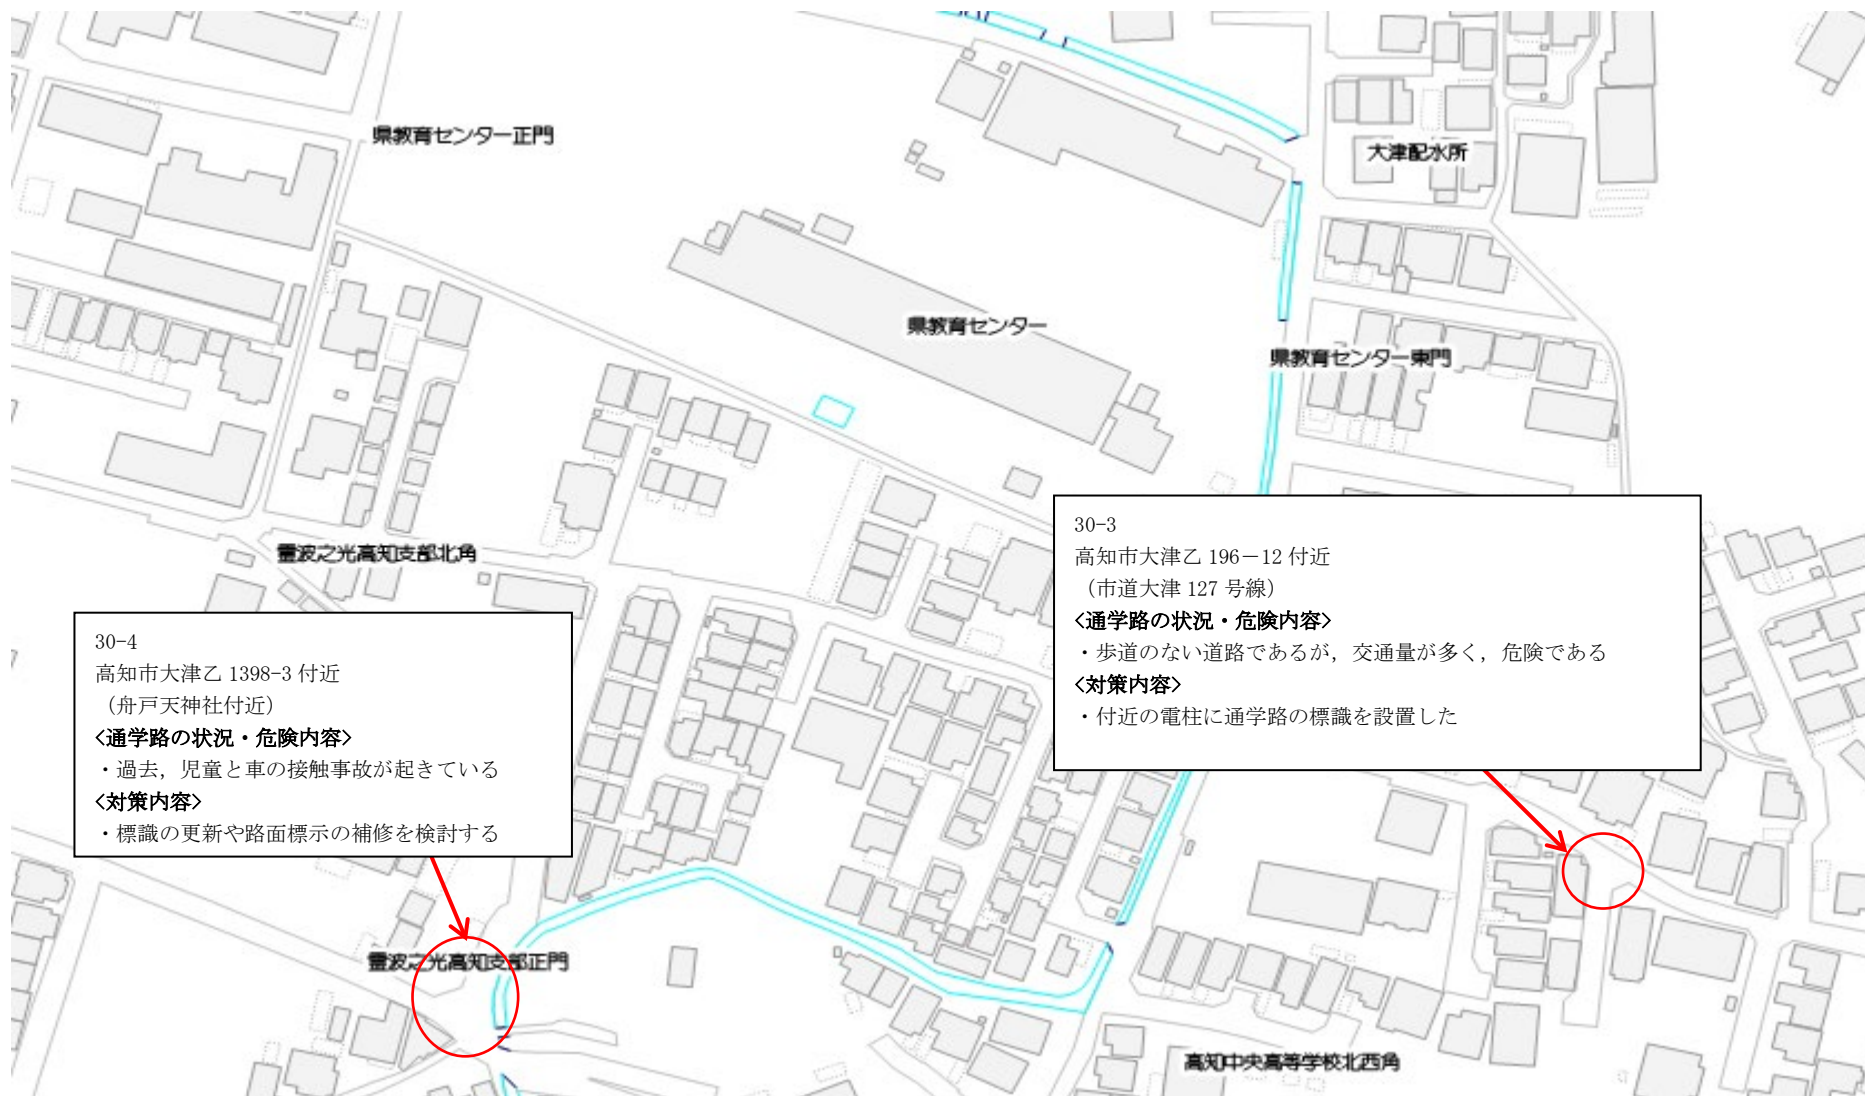
30-4
高知市大津乙 1398-3 付近
(舟戸天神社付近)
〈通学路の状況・危険内容〉
・過去、児童と車の接触事故が起きている
〈対策内容〉
・標識の更新や路面標示の補修を検討する

30-3
高知市大津乙 196-12 付近
(市道大津 127 号線)
〈通学路の状況・危険内容〉
・歩道のない道路であるが、交通量が多く、危険である
〈対策内容〉
・付近の電柱に通学路の標識を設置した

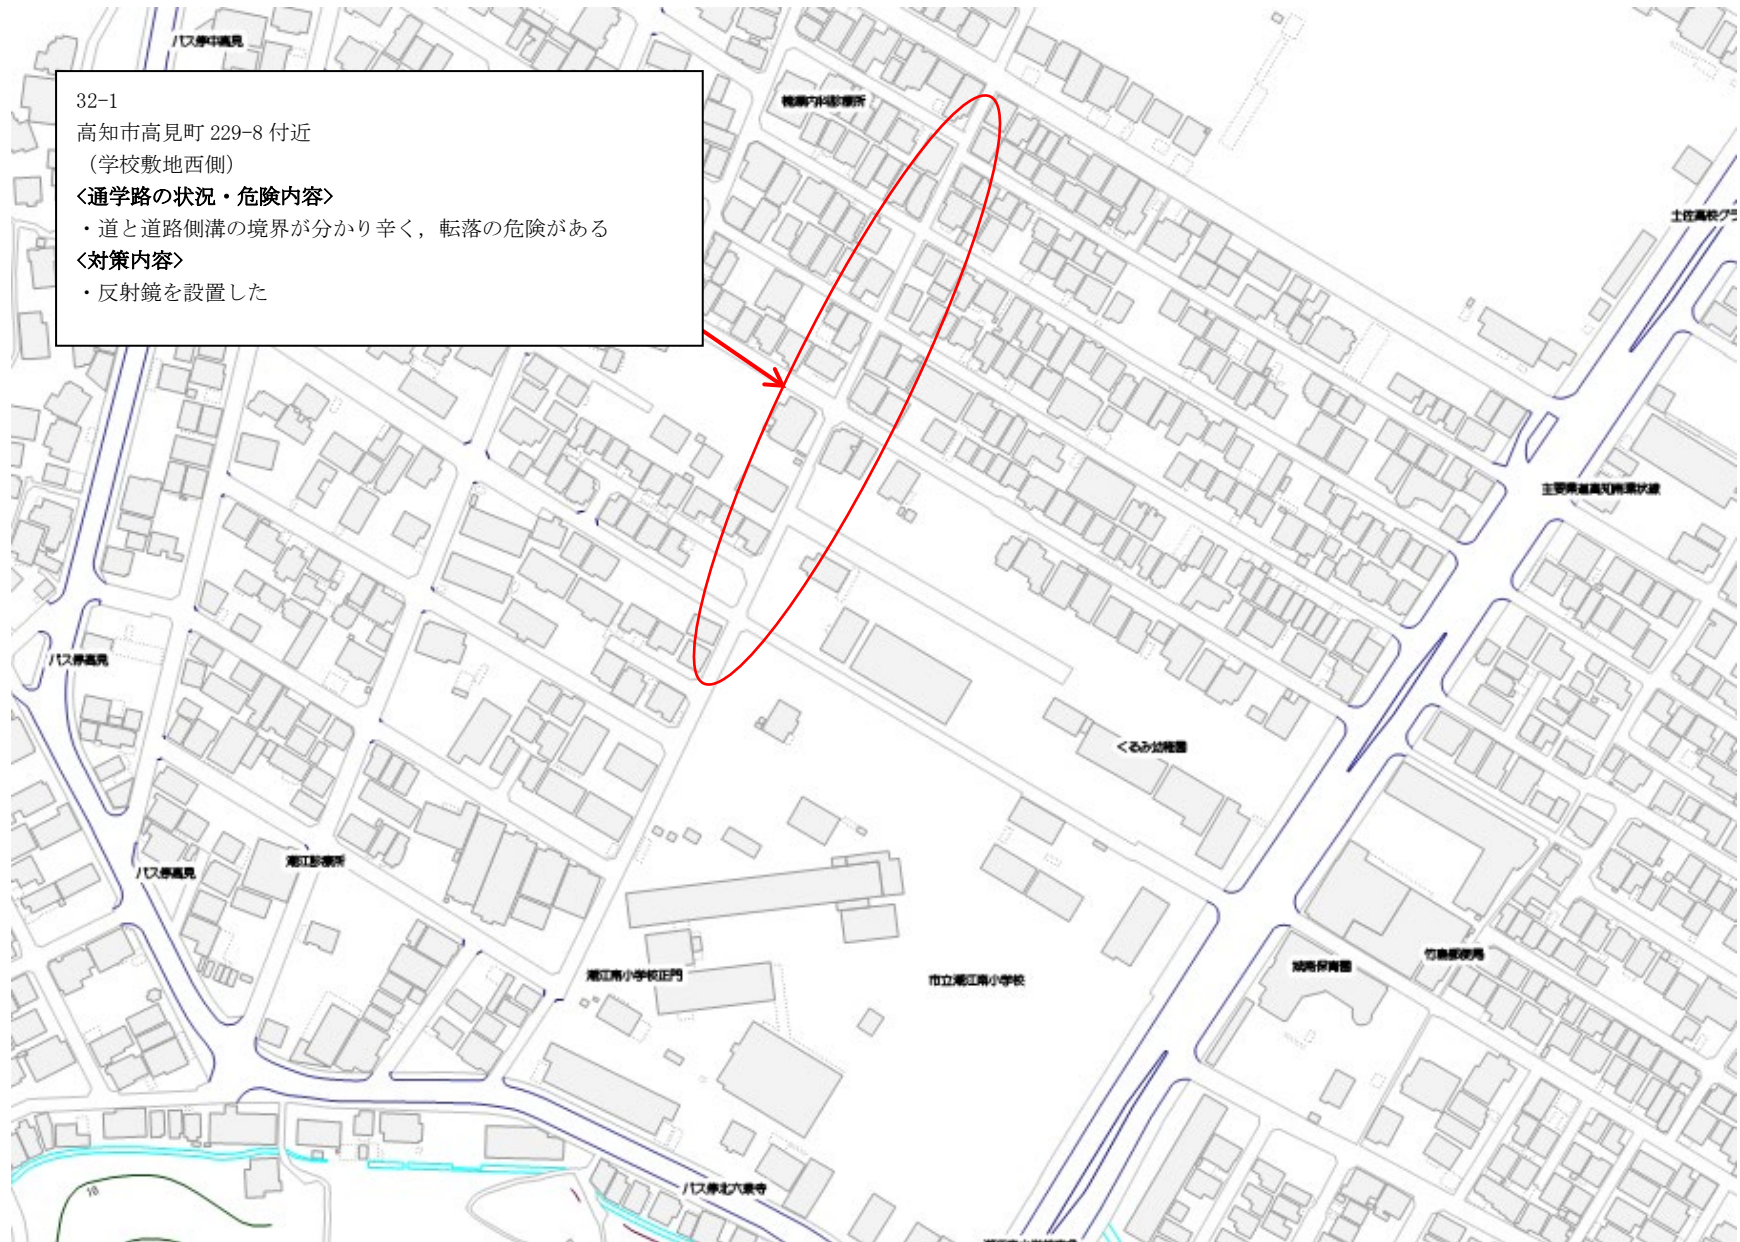
32-1

高知市高見町 229-8 付近
(学校敷地西側)

・道と道路側溝の境界が分かり辛く、転落の危険がある

・反射鏡を設置した

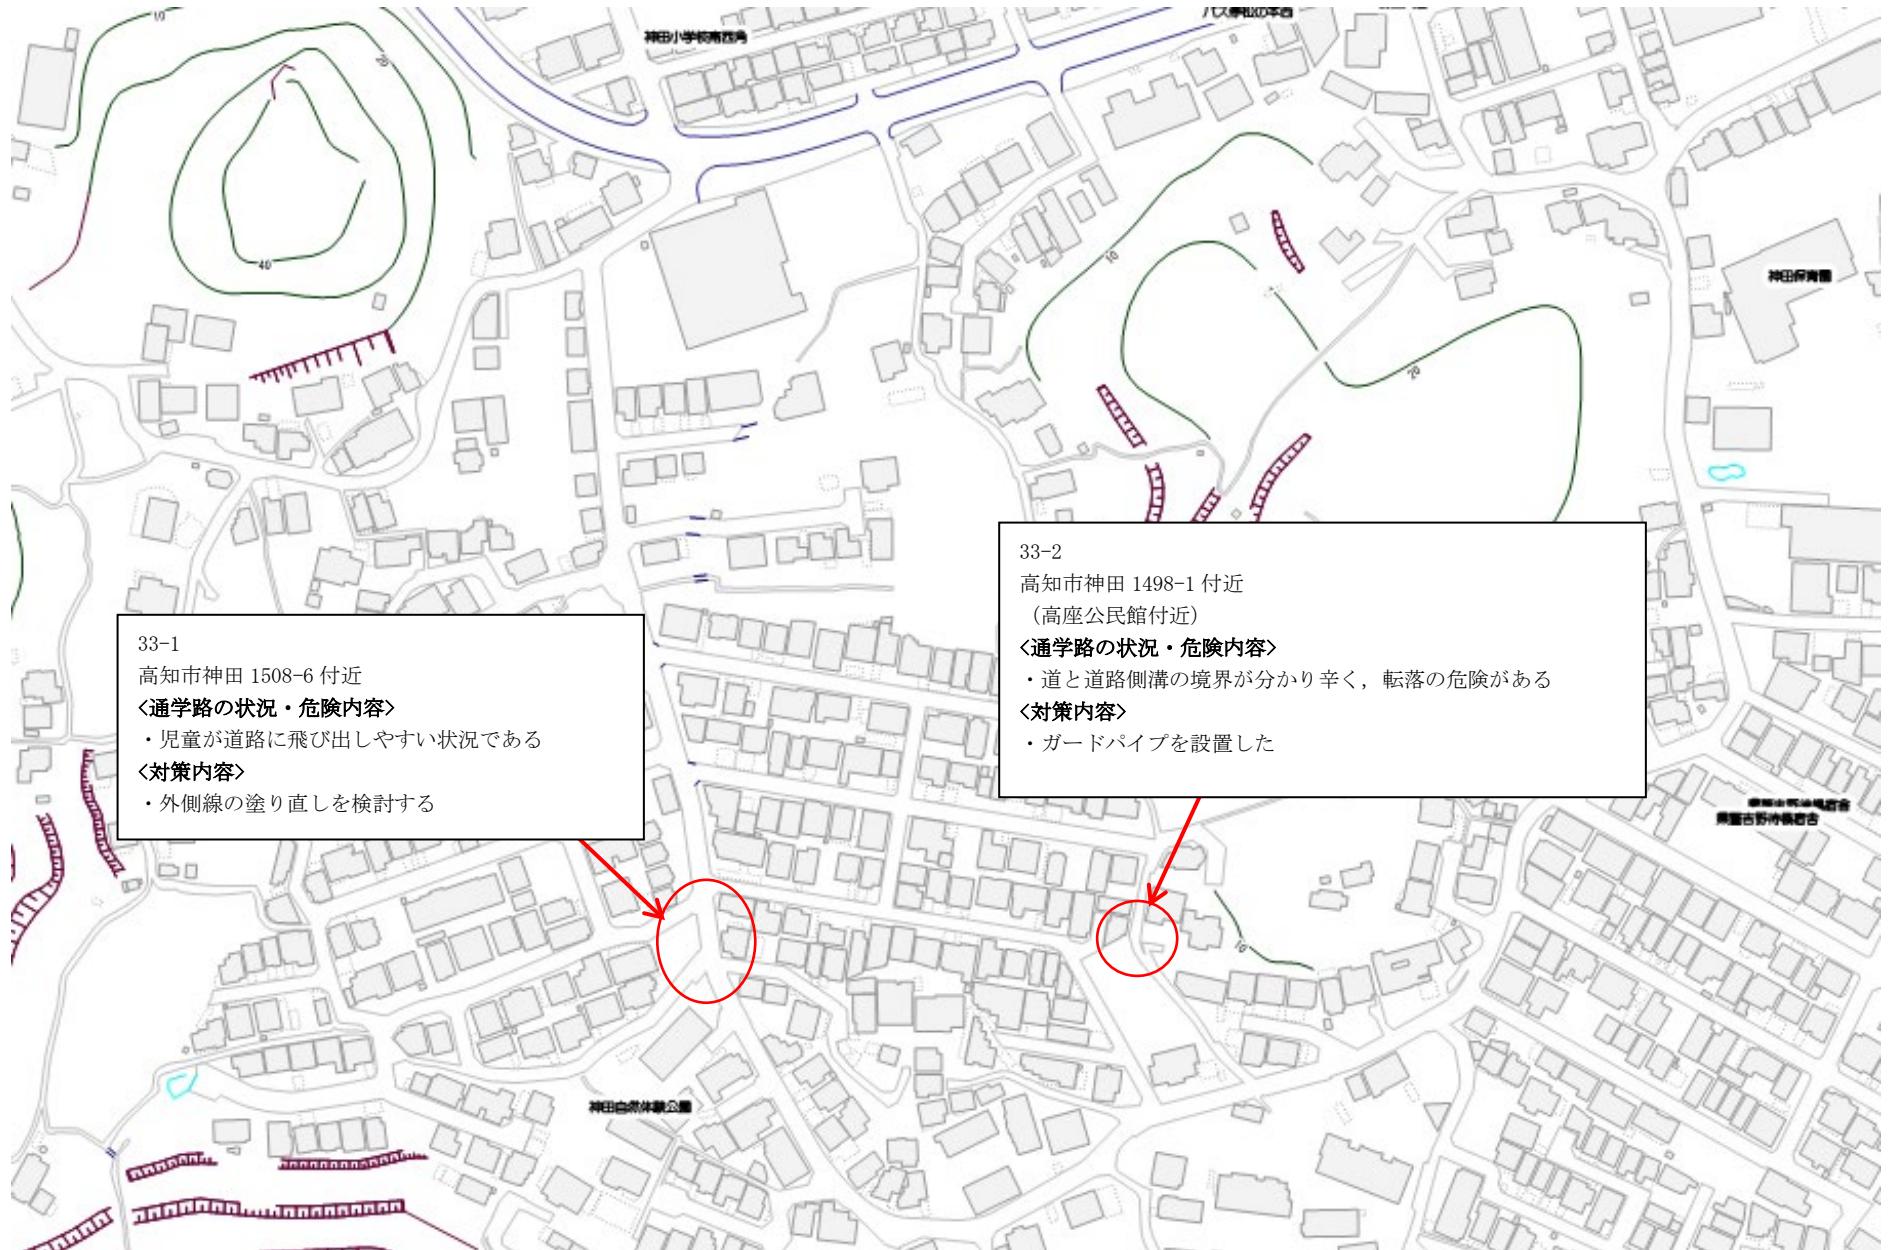
33-1
高知市神田 1508-6 付近
〈通学路の状況・危険内容〉
・児童が道路に飛び出しやすい状況である
〈対策内容〉
・外側線の塗り直しを検討する

33-2
高知市神田 1498-1 付近
(高座公民館付近)
〈通学路の状況・危険内容〉
・道と道路側溝の境界が分かり辛く、転落の危険がある
〈対策内容〉
・ガードパイプを設置した

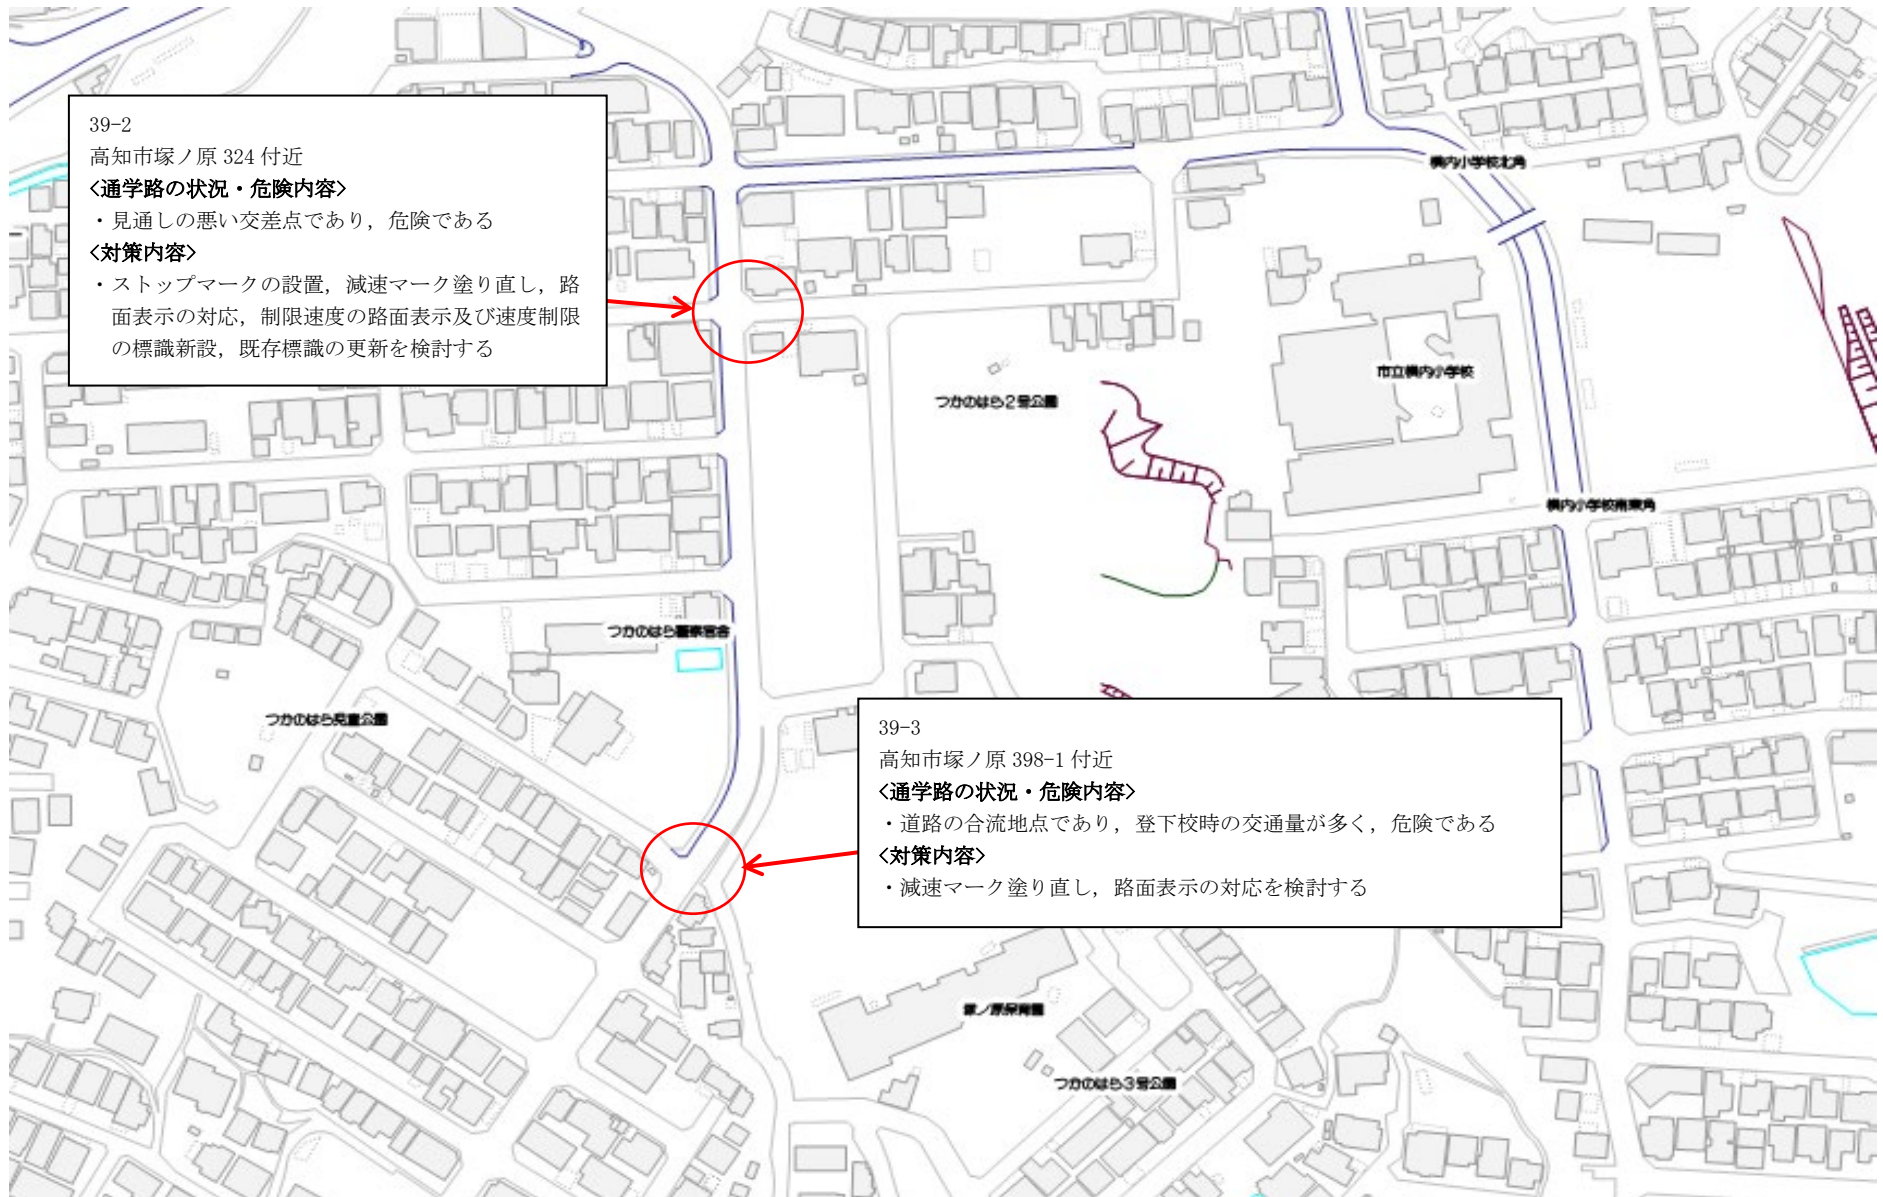
39-2
高知市塚ノ原 324 付近
〈通学路の状況・危険内容〉
・見通しの悪い交差点であり、危険である
〈対策内容〉
・ストップマークの設置、減速マーク塗り直し、路面表示の対応、制限速度の路面表示及び速度制限の標識新設、既存標識の更新を検討する

39-3
高知市塚ノ原 398-1 付近
〈通学路の状況・危険内容〉
・道路の合流地点であり、登下校時の交通量が多く、危険である
〈対策内容〉
・減速マーク塗り直し、路面表示の対応を検討する
