令和4年度通学路における危険箇所(はりまや橋小学校) 合同点検実施日 R4.6.2 (1 / 2)

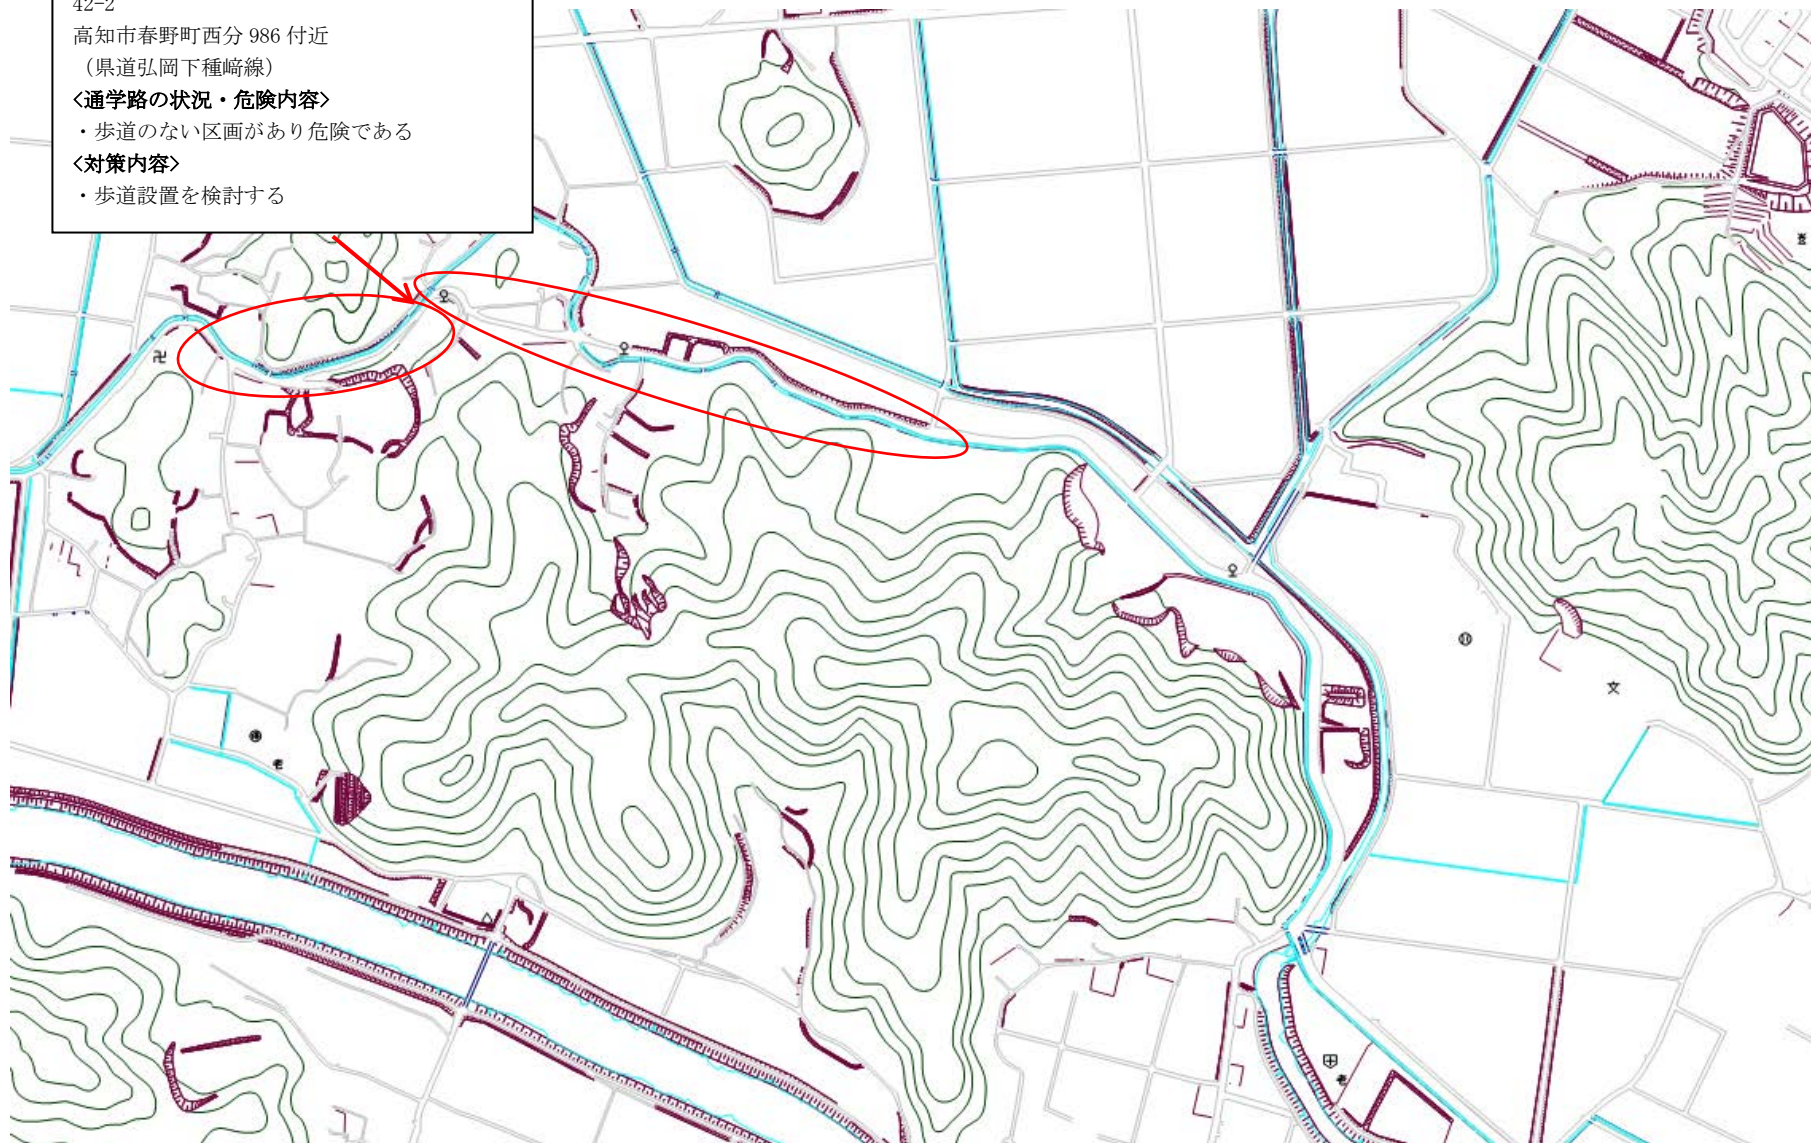
42-2

高知市春野町西分 986 付近
(県道弘岡下種崎線)

・歩道のない区画があり危険である

・歩道設置を検討する
