令和5年度通学路における危険箇所状況(第四小学校)

合同点検実施日 R5.6.23

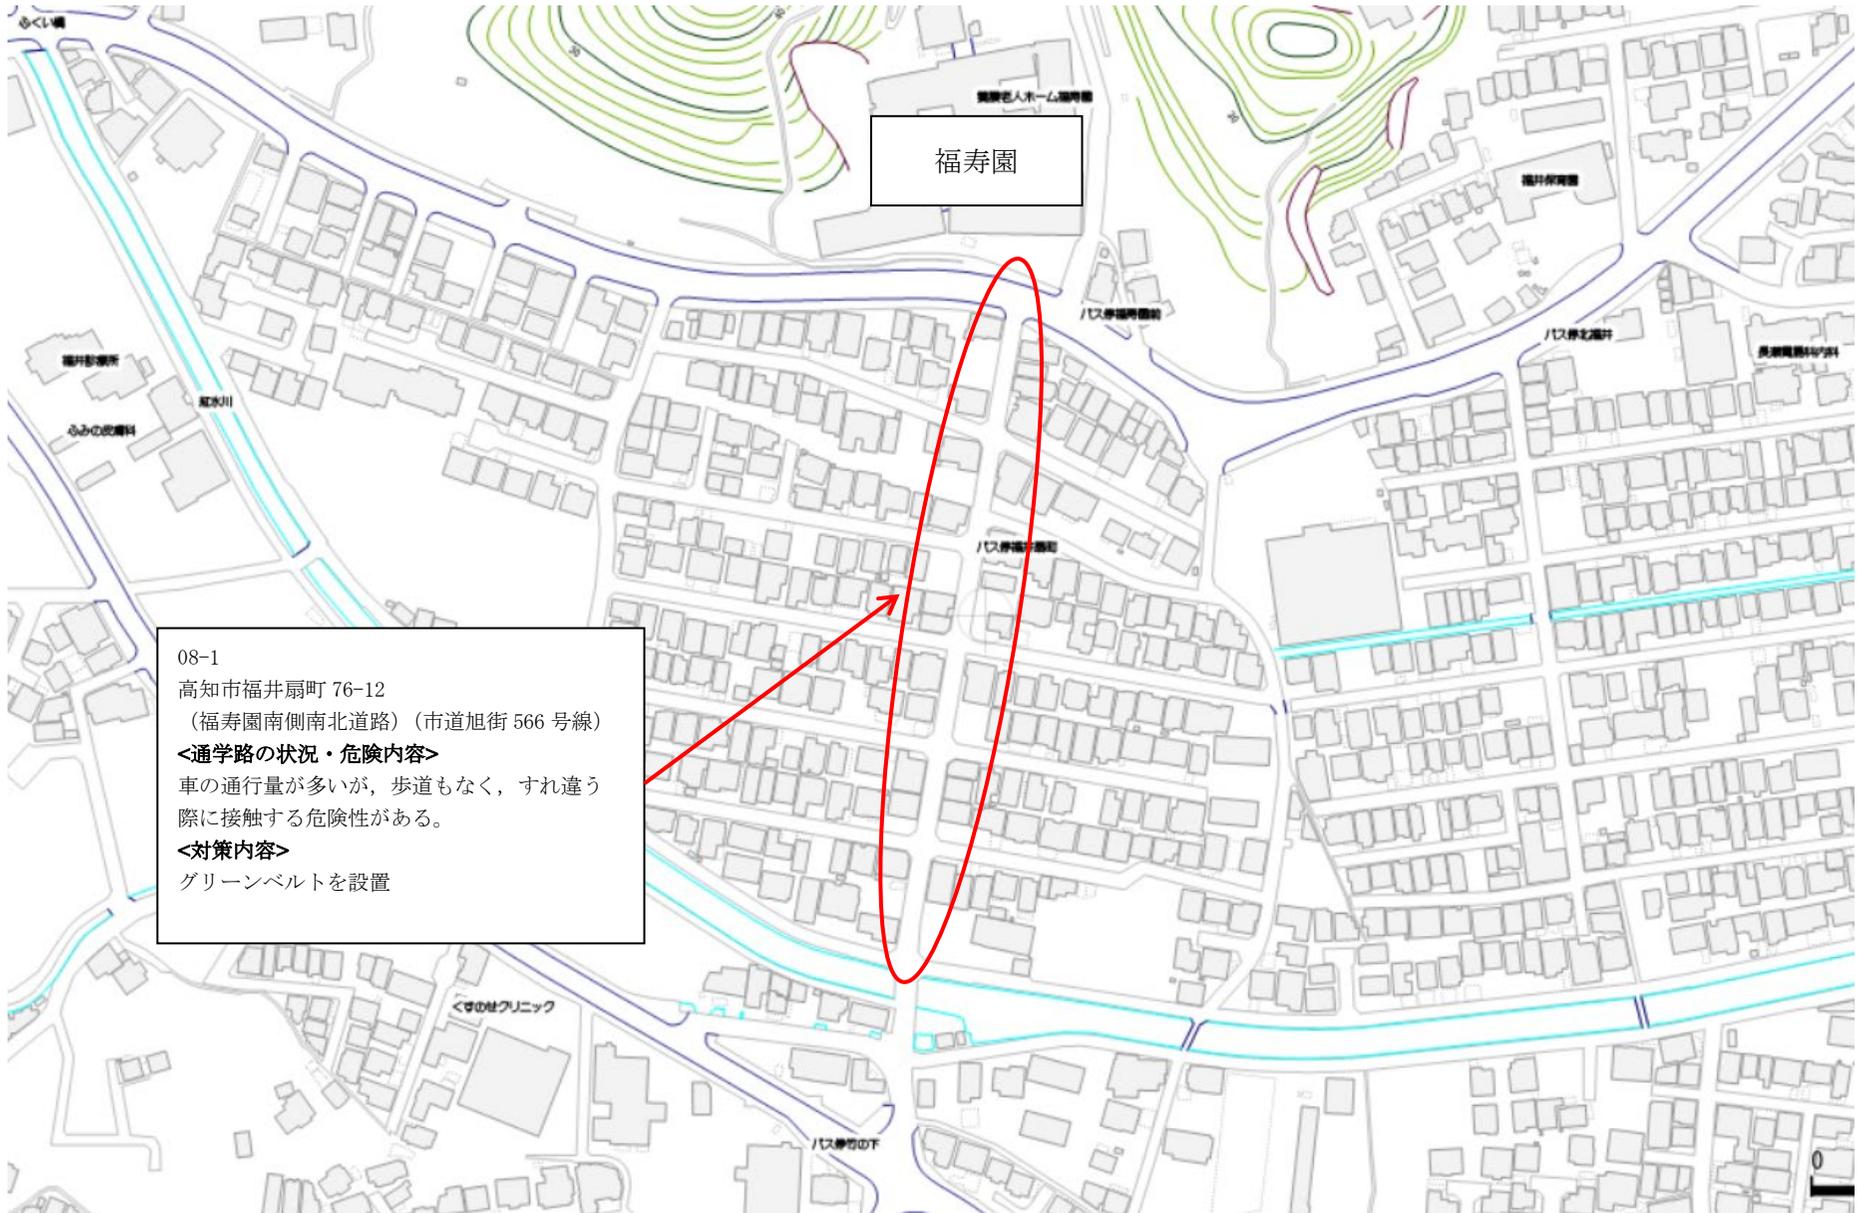
08-1
高知市福井扇町 76-12
(福寿園南側南北道路) (市道旭街 566 号線)
<通学路の状況・危険内容>
車の通行量が多いが、歩道もなく、すれ違う際に接触する危険性がある。
<対策内容>
グリーンベルトを設置

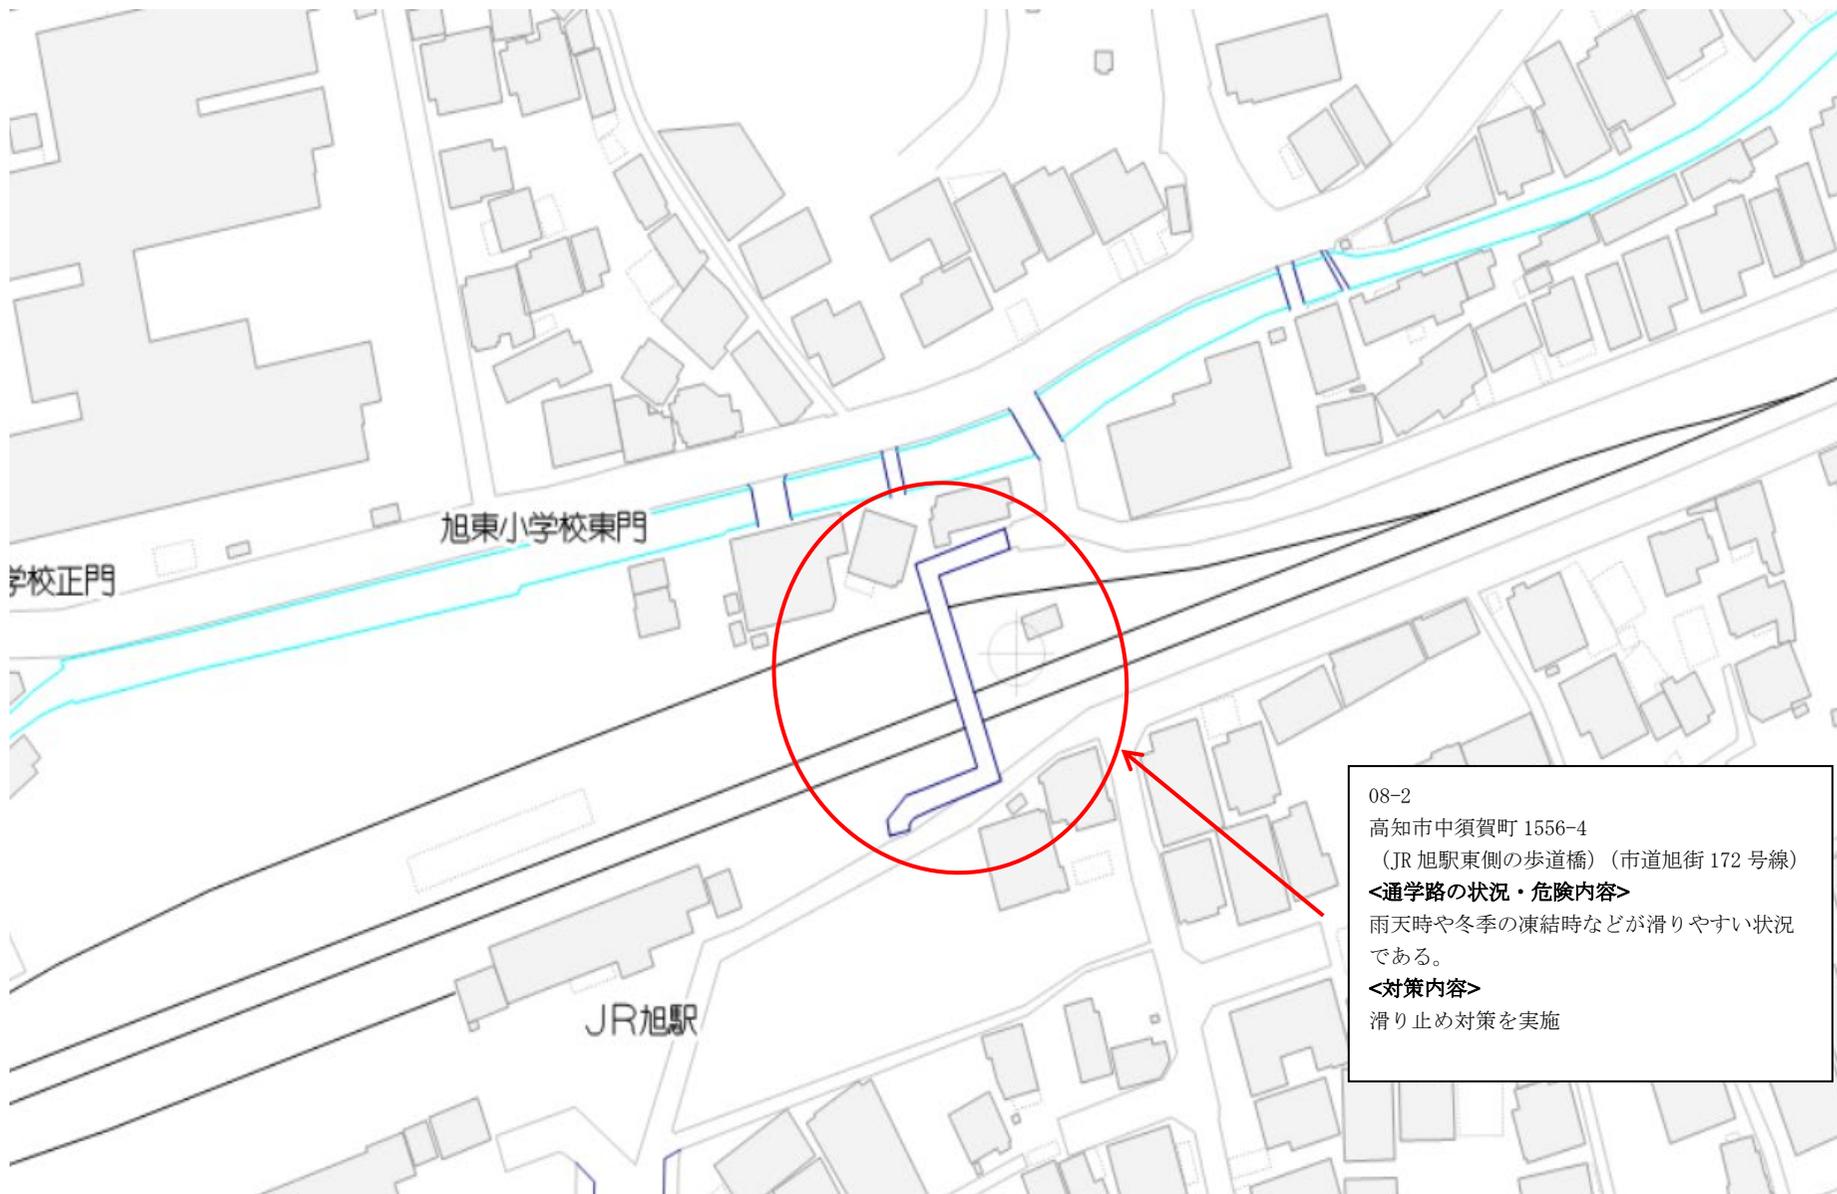
08-2
高知市中須賀町 1556-4
(JR 旭駅東側の歩道橋) (市道旭街 172 号線)
<通学路の状況・危険内容>
雨天時や冬季の凍結時などが滑りやすい状況
である。
<対策内容>
滑り止め対策を実施

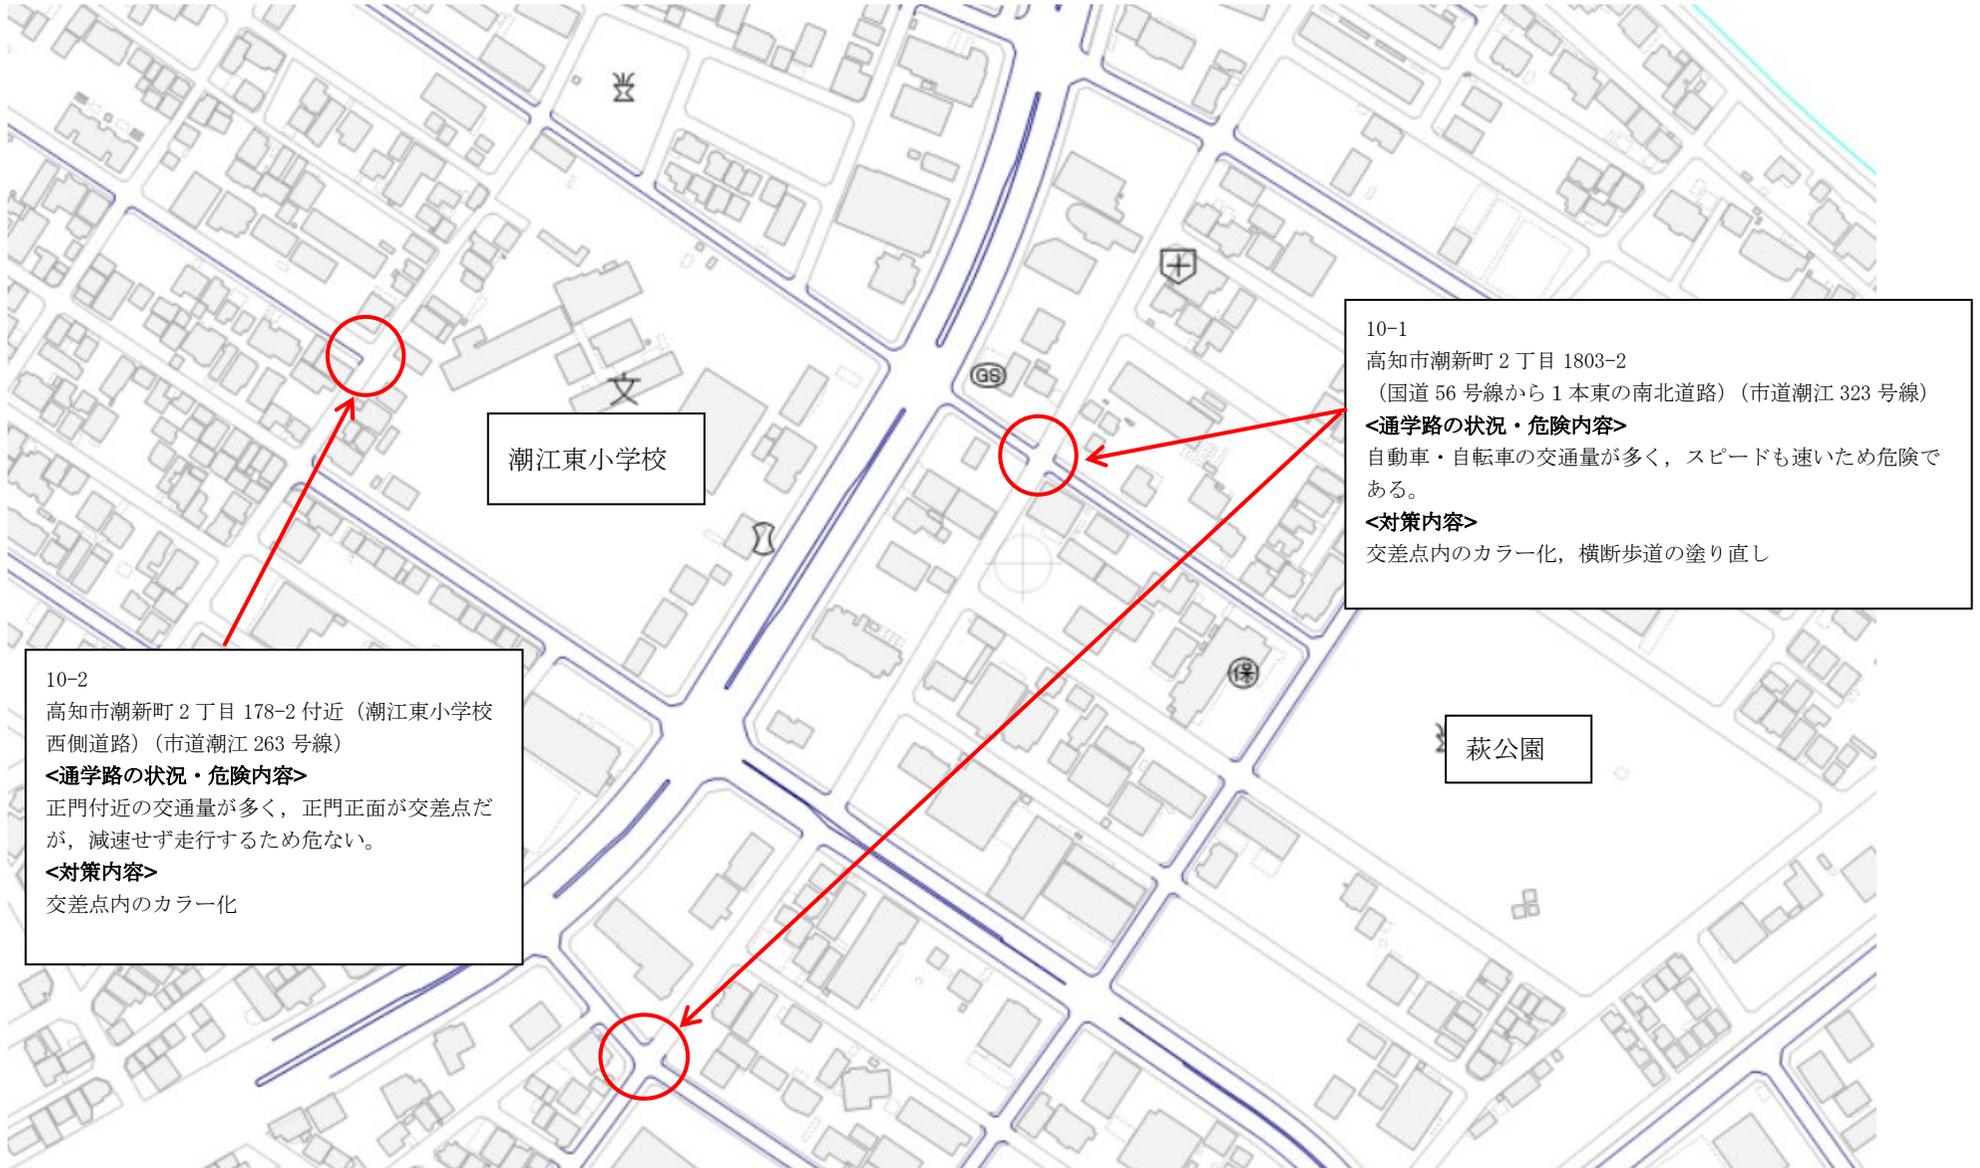
10-1
高知市潮新町2丁目1803-2
(国道56号線から1本東の南北道路)(市道潮江323号線)
<通学路の状況・危険内容>
自動車・自転車の交通量が多く、スピードも速いため危険である。
<対策内容>
交差点内のカラー化、横断歩道の塗り直し

10-2
高知市潮新町2丁目178-2付近(潮江東小学校西側道路)(市道潮江263号線)
<通学路の状況・危険内容>
正門付近の交通量が多く、正門正面が交差点だが、減速せず走行するため危ない。
<対策内容>
交差点内のカラー化

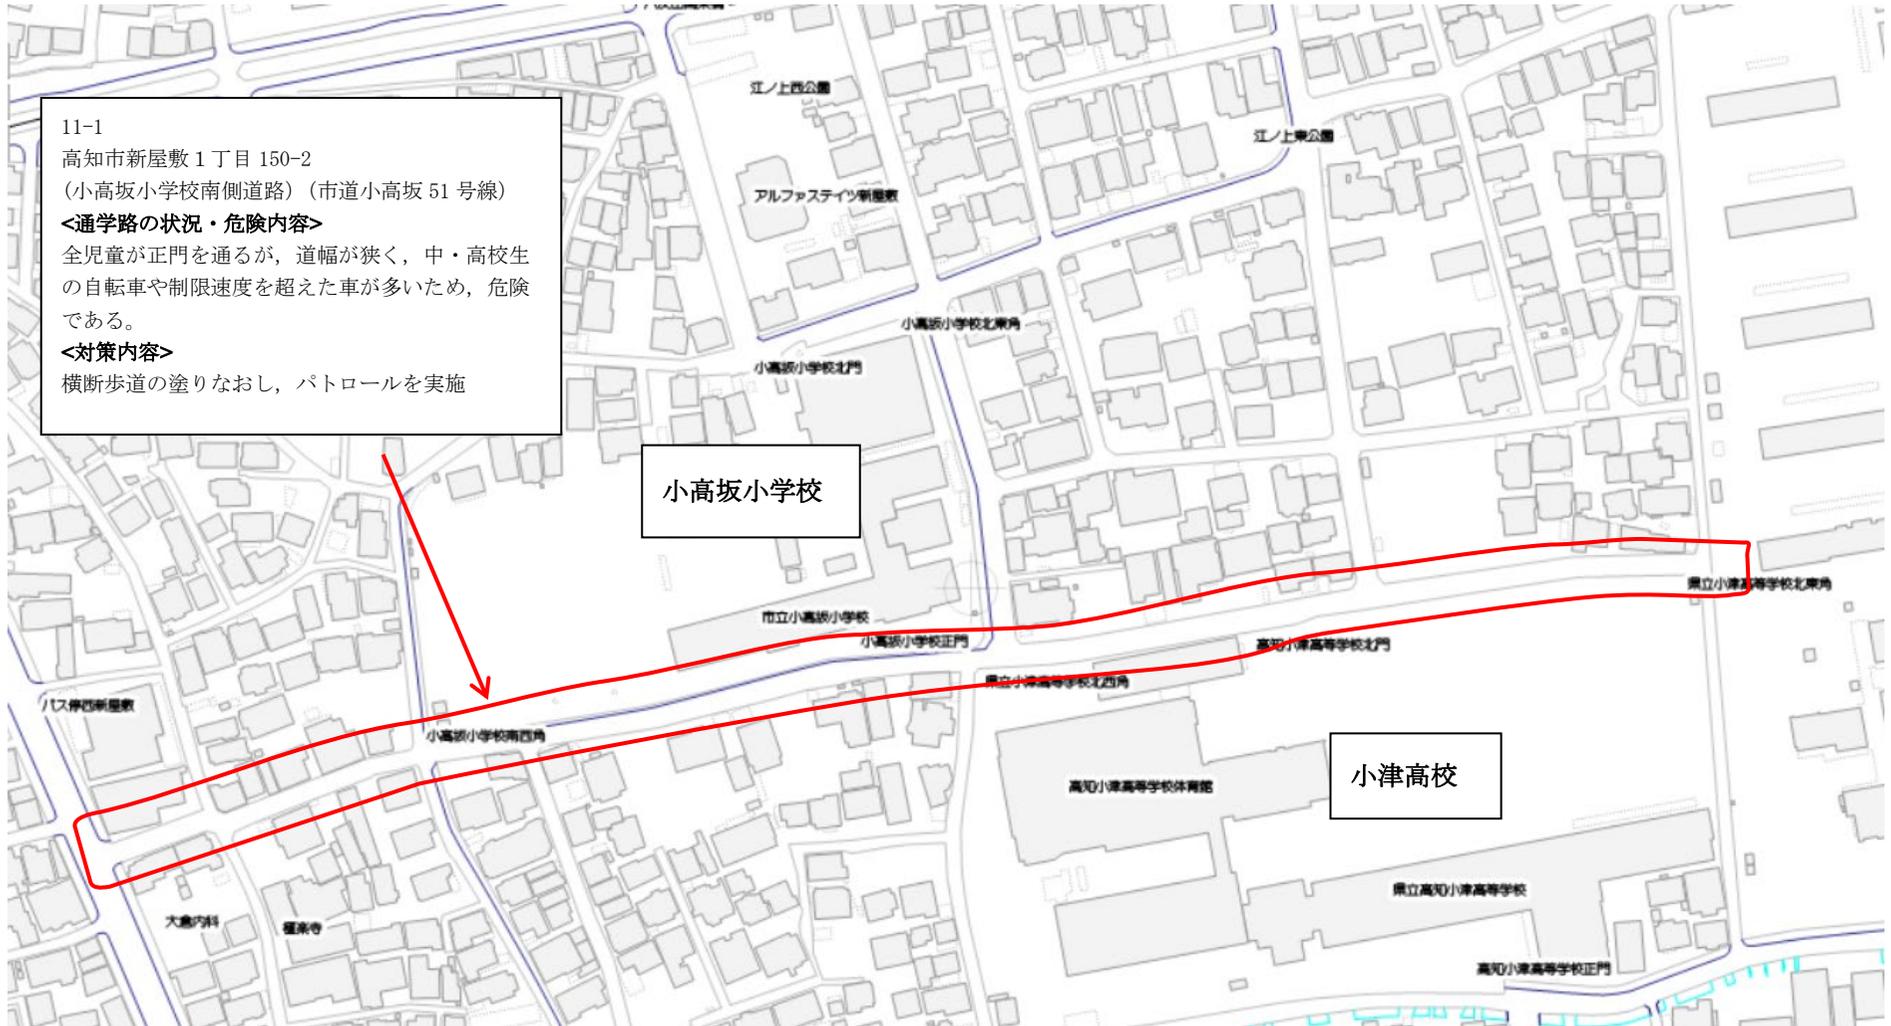
11-1

高知市新屋敷1丁目150-2

(小高坂小学校南側道路)(市道小高坂51号線)

全児童が正門を通るが、道幅が狭く、中・高校生の自転車や制限速度を超えた車が多いため、危険である。

横断歩道の塗りなおし、パトロールを実施

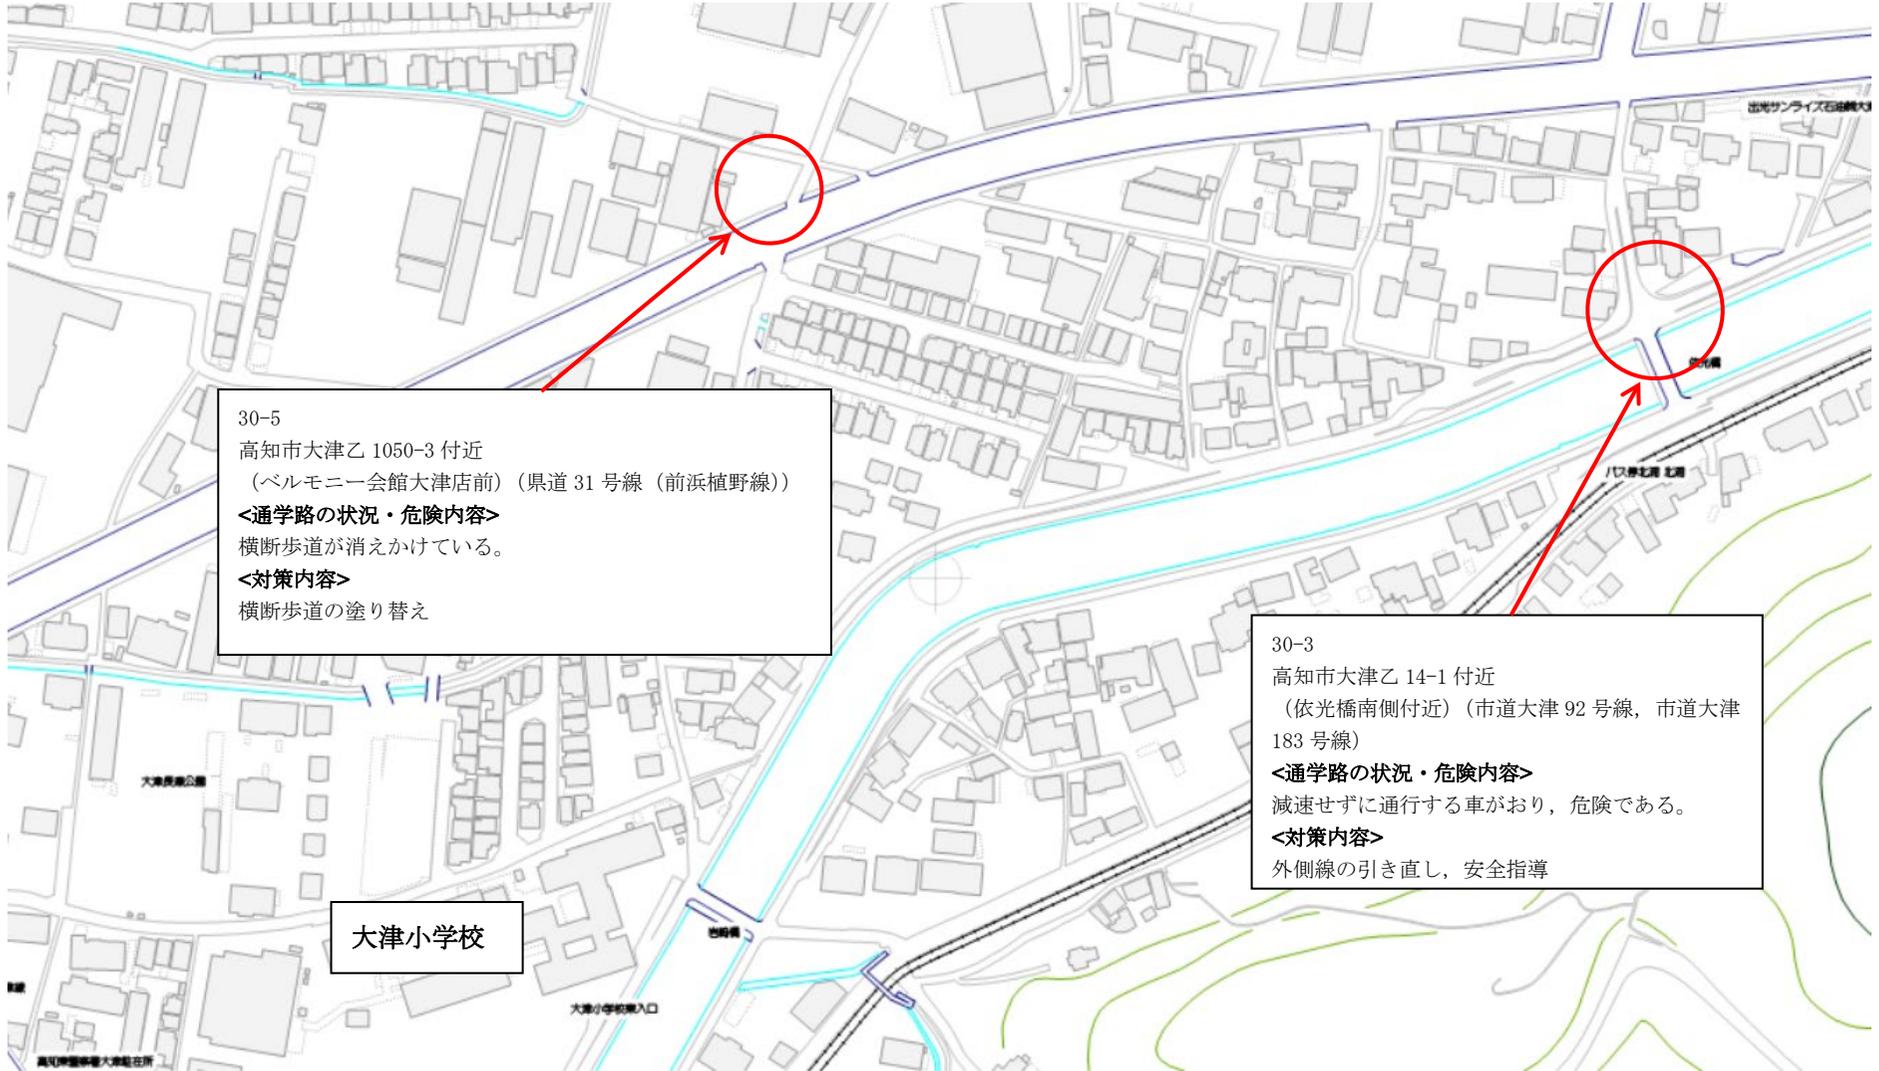
30-5
高知市大津乙 1050-3 付近
(ベルモニー会館大津店前) (県道 31 号線 (前浜植野線))
<通学路の状況・危険内容>
横断歩道が消えかけている。
<対策内容>
横断歩道の塗り替え

30-3
高知市大津乙 14-1 付近
(依光橋南側付近) (市道大津 92 号線, 市道大津 183 号線)
<通学路の状況・危険内容>
減速せずに通行する車があり, 危険である。
<対策内容>
外側線の引き直し, 安全指導

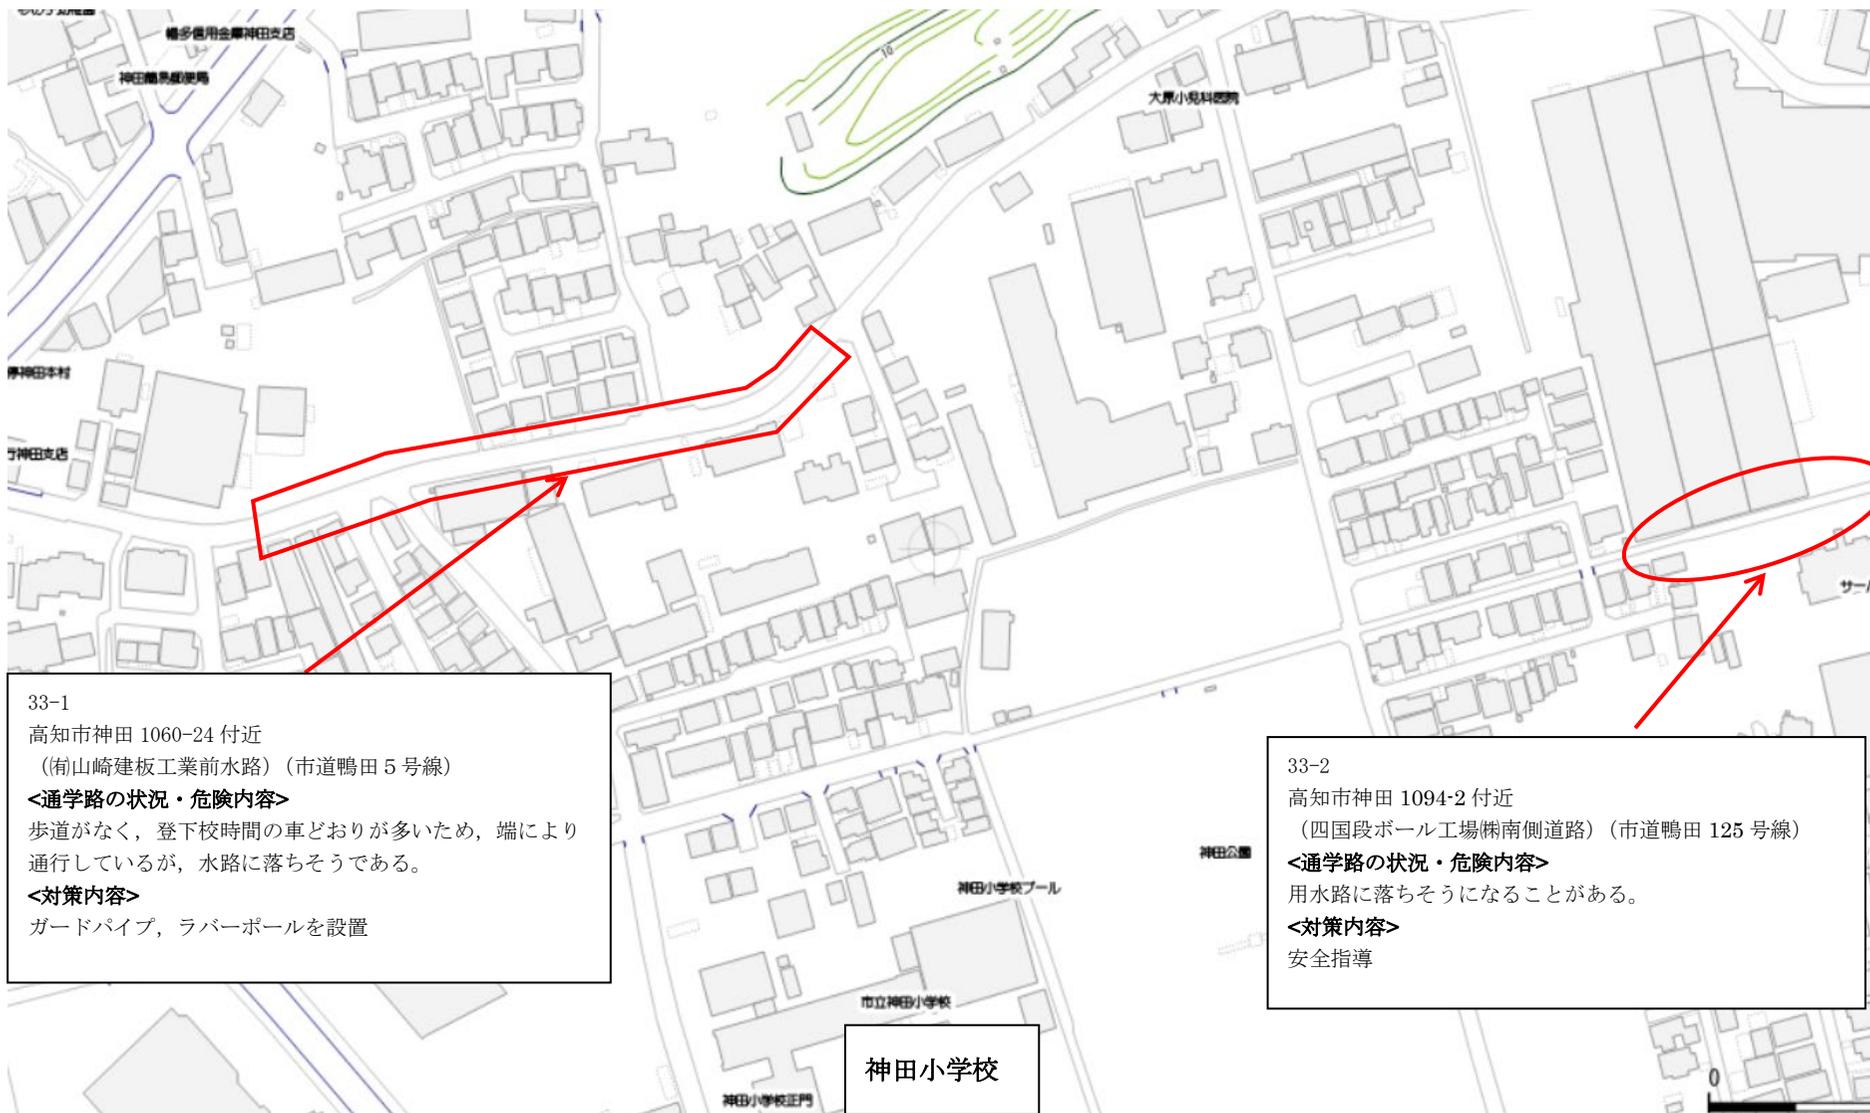
33-1
高知市神田 1060-24 付近
(榎山崎建板工業前水路) (市道鴨田 5 号線)
<通学路の状況・危険内容>
歩道がなく、登下校時間の車どおりが多いため、端により通行しているが、水路に落ちそうである。
<対策内容>
ガードパイプ、ラバーポールを設置

33-2
高知市神田 1094-2 付近
(四国段ボール工場側南側道路) (市道鴨田 125 号線)
<通学路の状況・危険内容>
用水路に落ちそうになることがある。
<対策内容>
安全指導

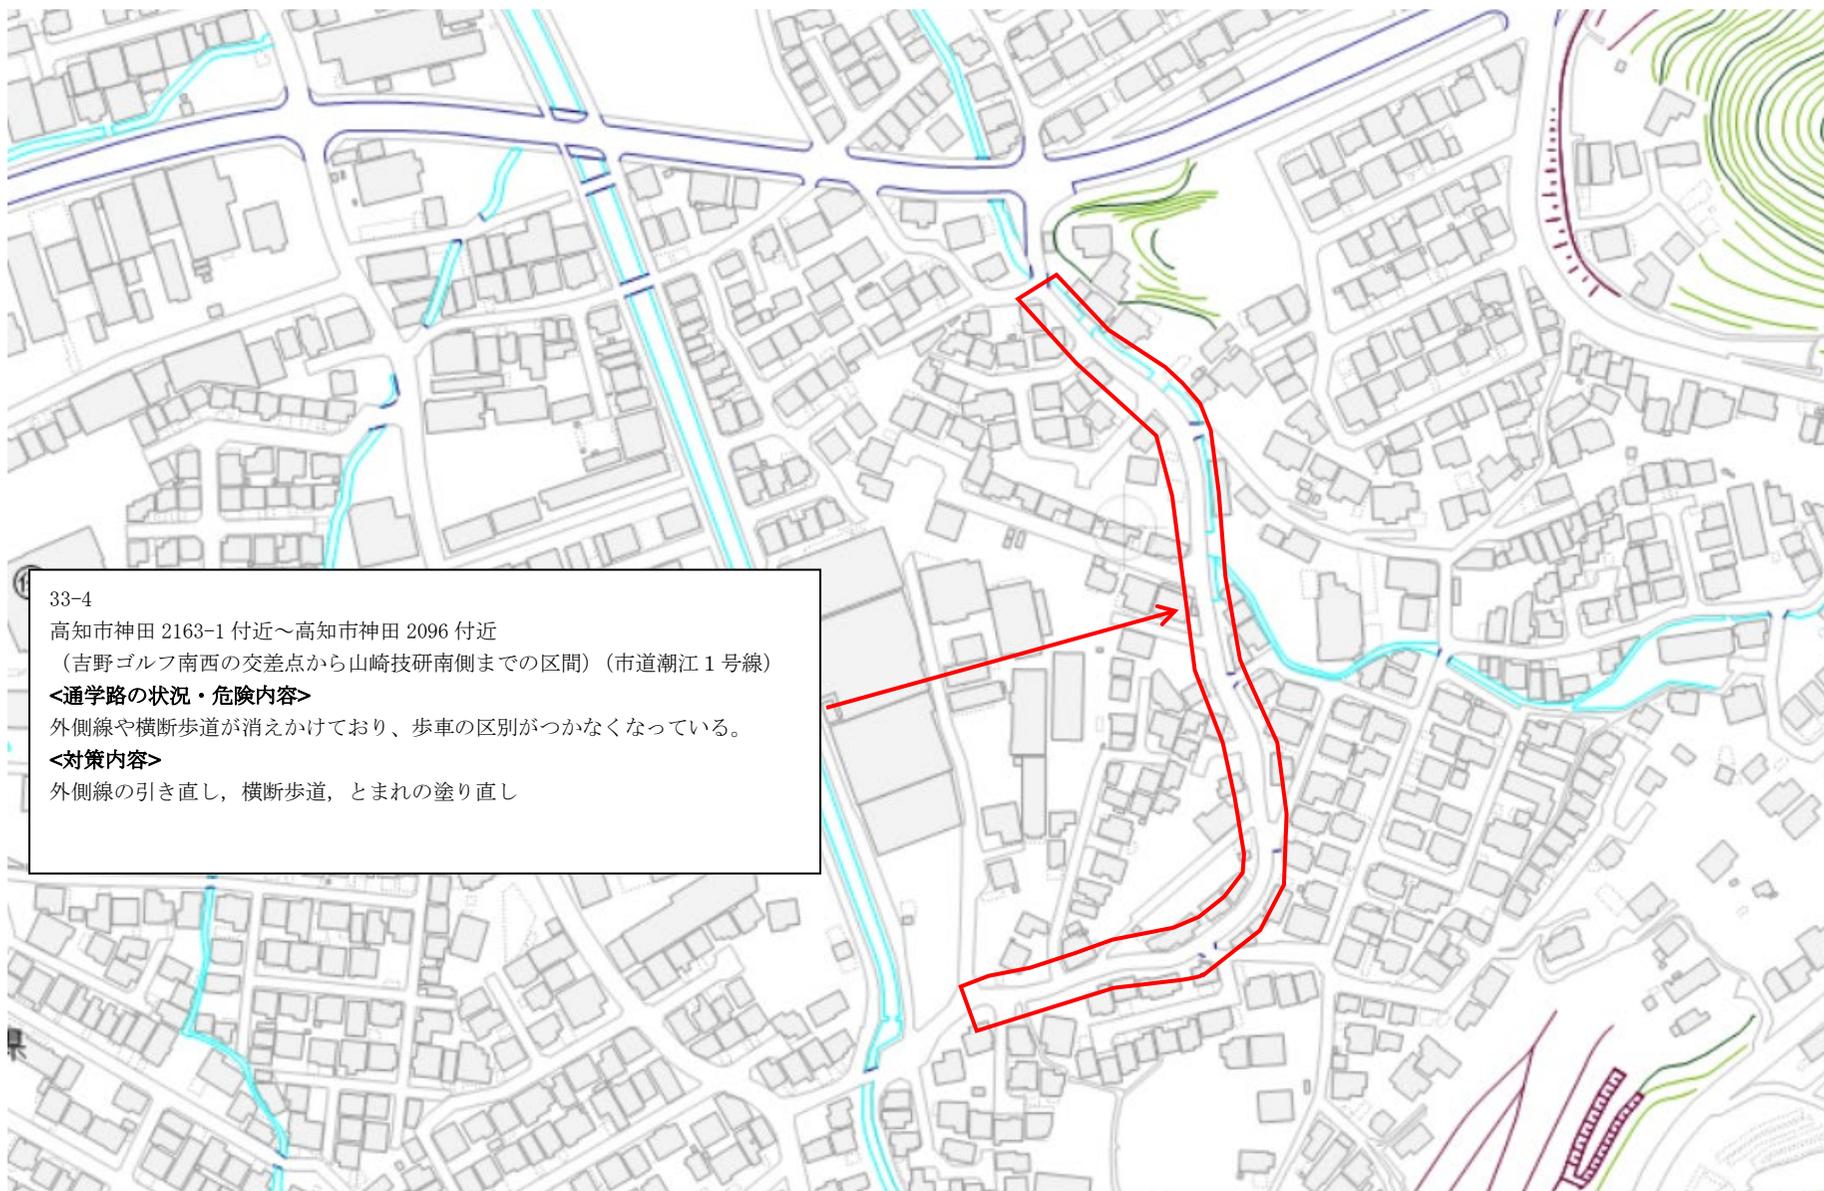
33-4

高知市神田 2163-1 付近～高知市神田 2096 付近

(吉野ゴルフ南西の交差点から山崎技研南側までの区間)(市道潮江1号線)

外側線や横断歩道が消えかけており、歩車の区別がつかなくなっている。

外側線の引き直し、横断歩道、とまれの塗り直し

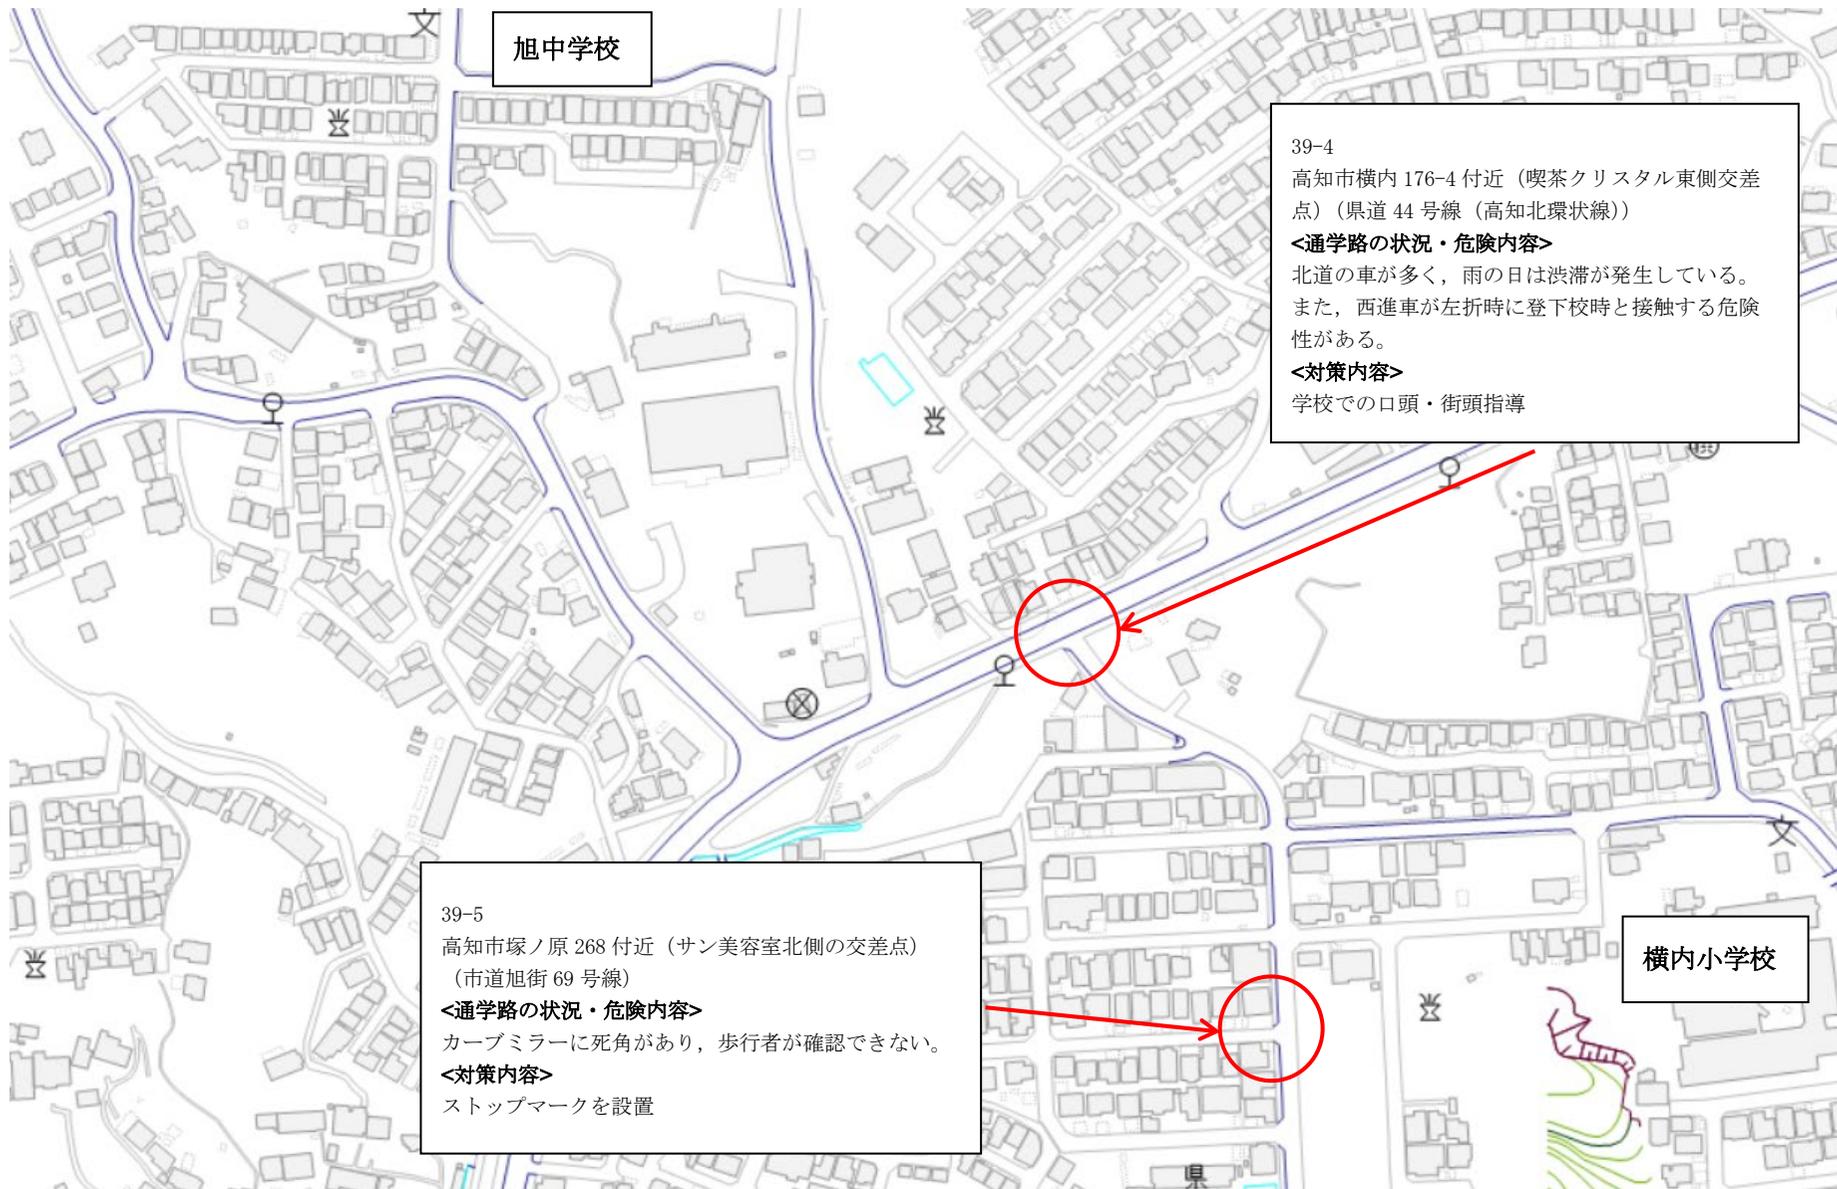
39-4
高知市横内 176-4 付近 (喫茶クリスタル東側交差点) (県道 44 号線 (高知北環状線))
<通学路の状況・危険内容>
北道の車が多く、雨の日は渋滞が発生している。また、西進車が左折時に登下校時と接触する危険性がある。
<対策内容>
学校での口頭・街頭指導

39-5
高知市塚ノ原 268 付近 (サン美容室北側の交差点) (市道旭街 69 号線)
<通学路の状況・危険内容>
カーブミラーに死角があり、歩行者が確認できない。
<対策内容>
ストップマークを設置

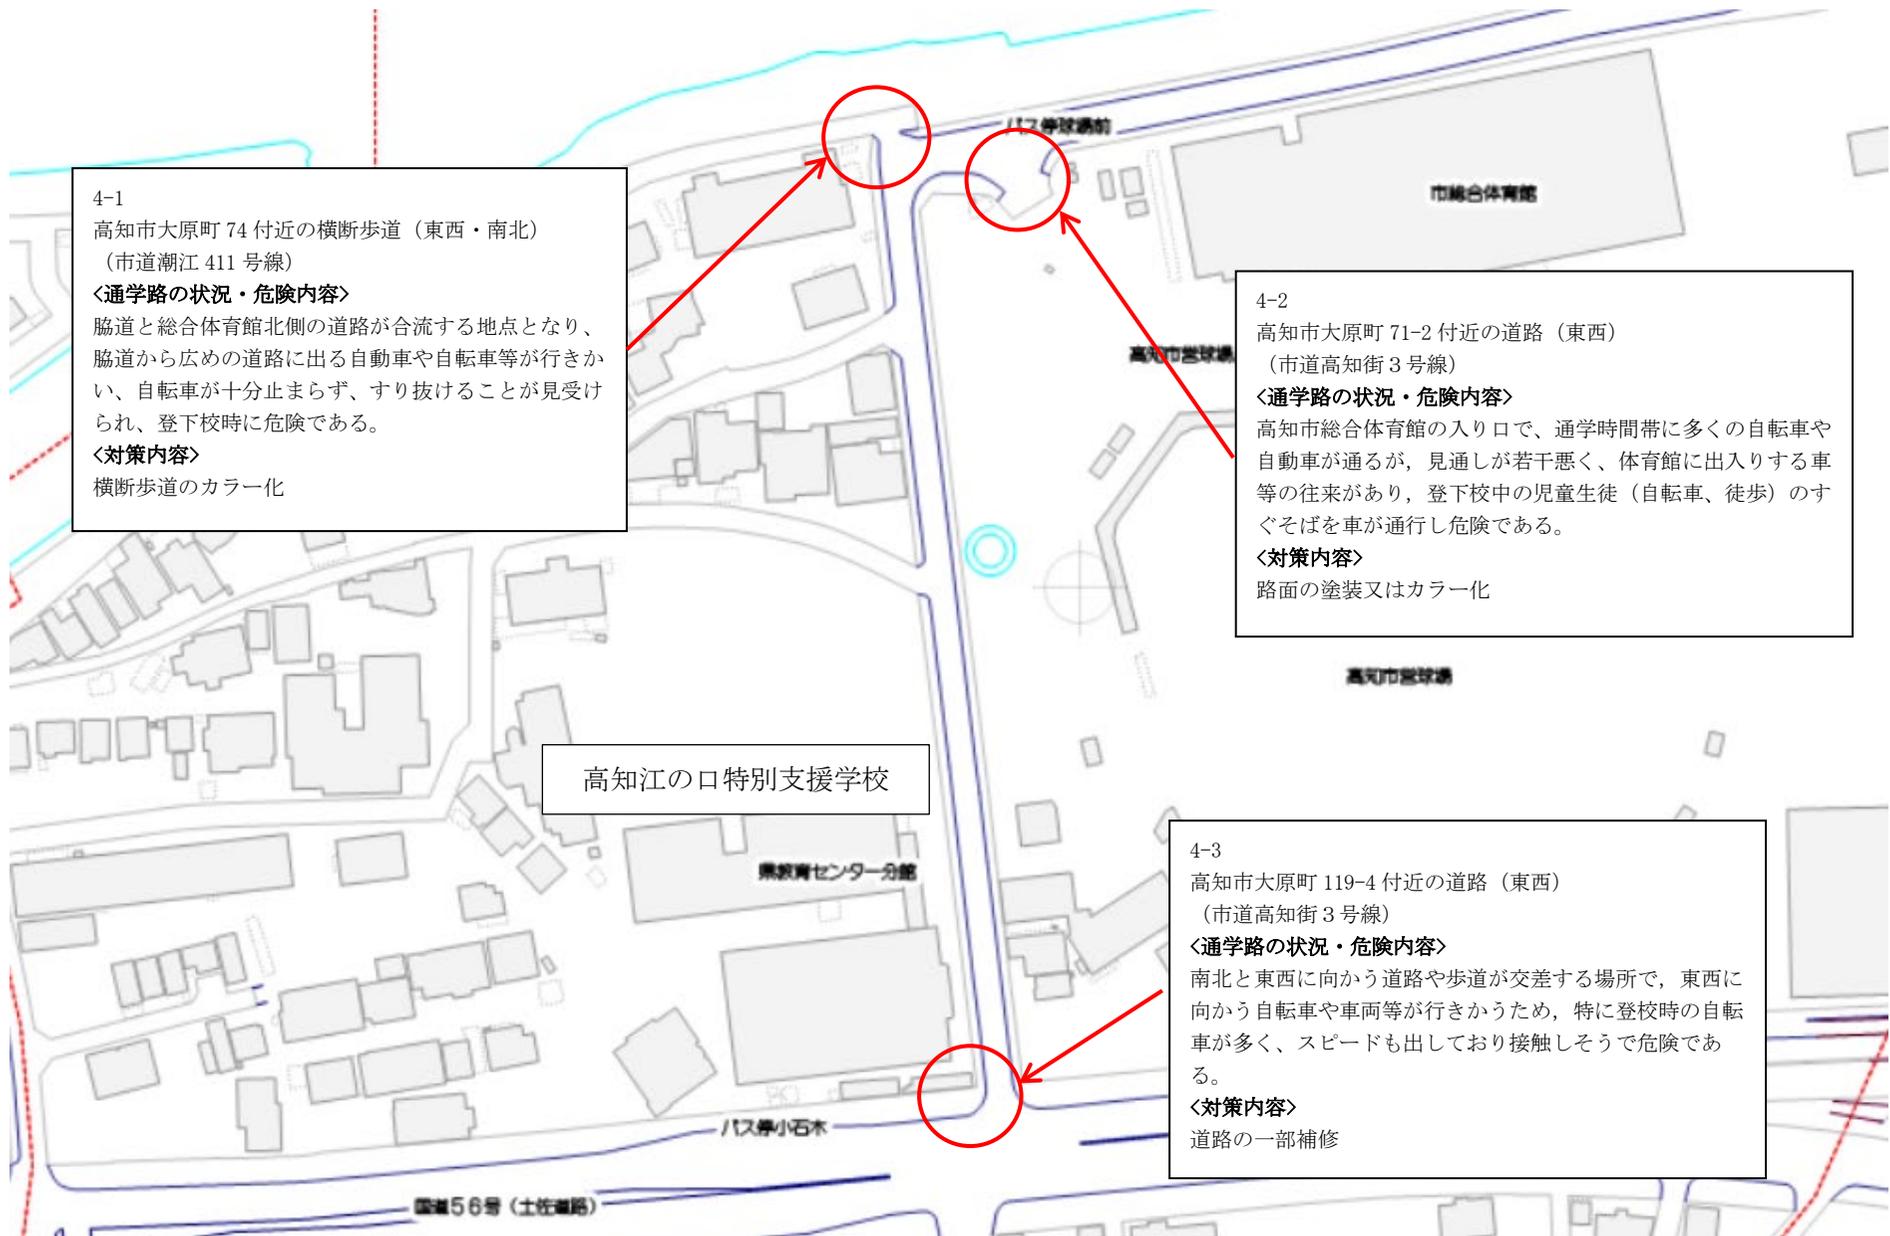
4-1
高知市大原町 74 付近の横断歩道 (東西・南北)
(市道潮江 411 号線)
<通学路の状況・危険内容>
脇道と総合体育館北側の道路が合流する地点となり、脇道から広めの道路に出る自動車や自転車等が行きかい、自転車が十分止まらず、すり抜けることが見受けられ、登下校時に危険である。
<対策内容>
横断歩道のカラー化

4-2
高知市大原町 71-2 付近の道路 (東西)
(市道高知街 3 号線)
<通学路の状況・危険内容>
高知市総合体育館の入り口で、通学時間帯に多くの自転車や自動車を通るが、見通しが若干悪く、体育館に出入りする車等の往来があり、登下校中の児童生徒 (自転車、徒歩) のすぐそばを車が通行し危険である。
<対策内容>
路面の塗装又はカラー化

4-3
高知市大原町 119-4 付近の道路 (東西)
(市道高知街 3 号線)
<通学路の状況・危険内容>
南北と東西に向かう道路や歩道が交差する場所で、東西に向かう自転車や車両等が行きかうため、特に登校時の自転車が多く、スピードも出しており接触しそうで危険である。
<対策内容>
道路の一部補修
