令和6年度通学路における危険箇所状況(はりまや橋小学校)

合同点検実施日 R6.6.17

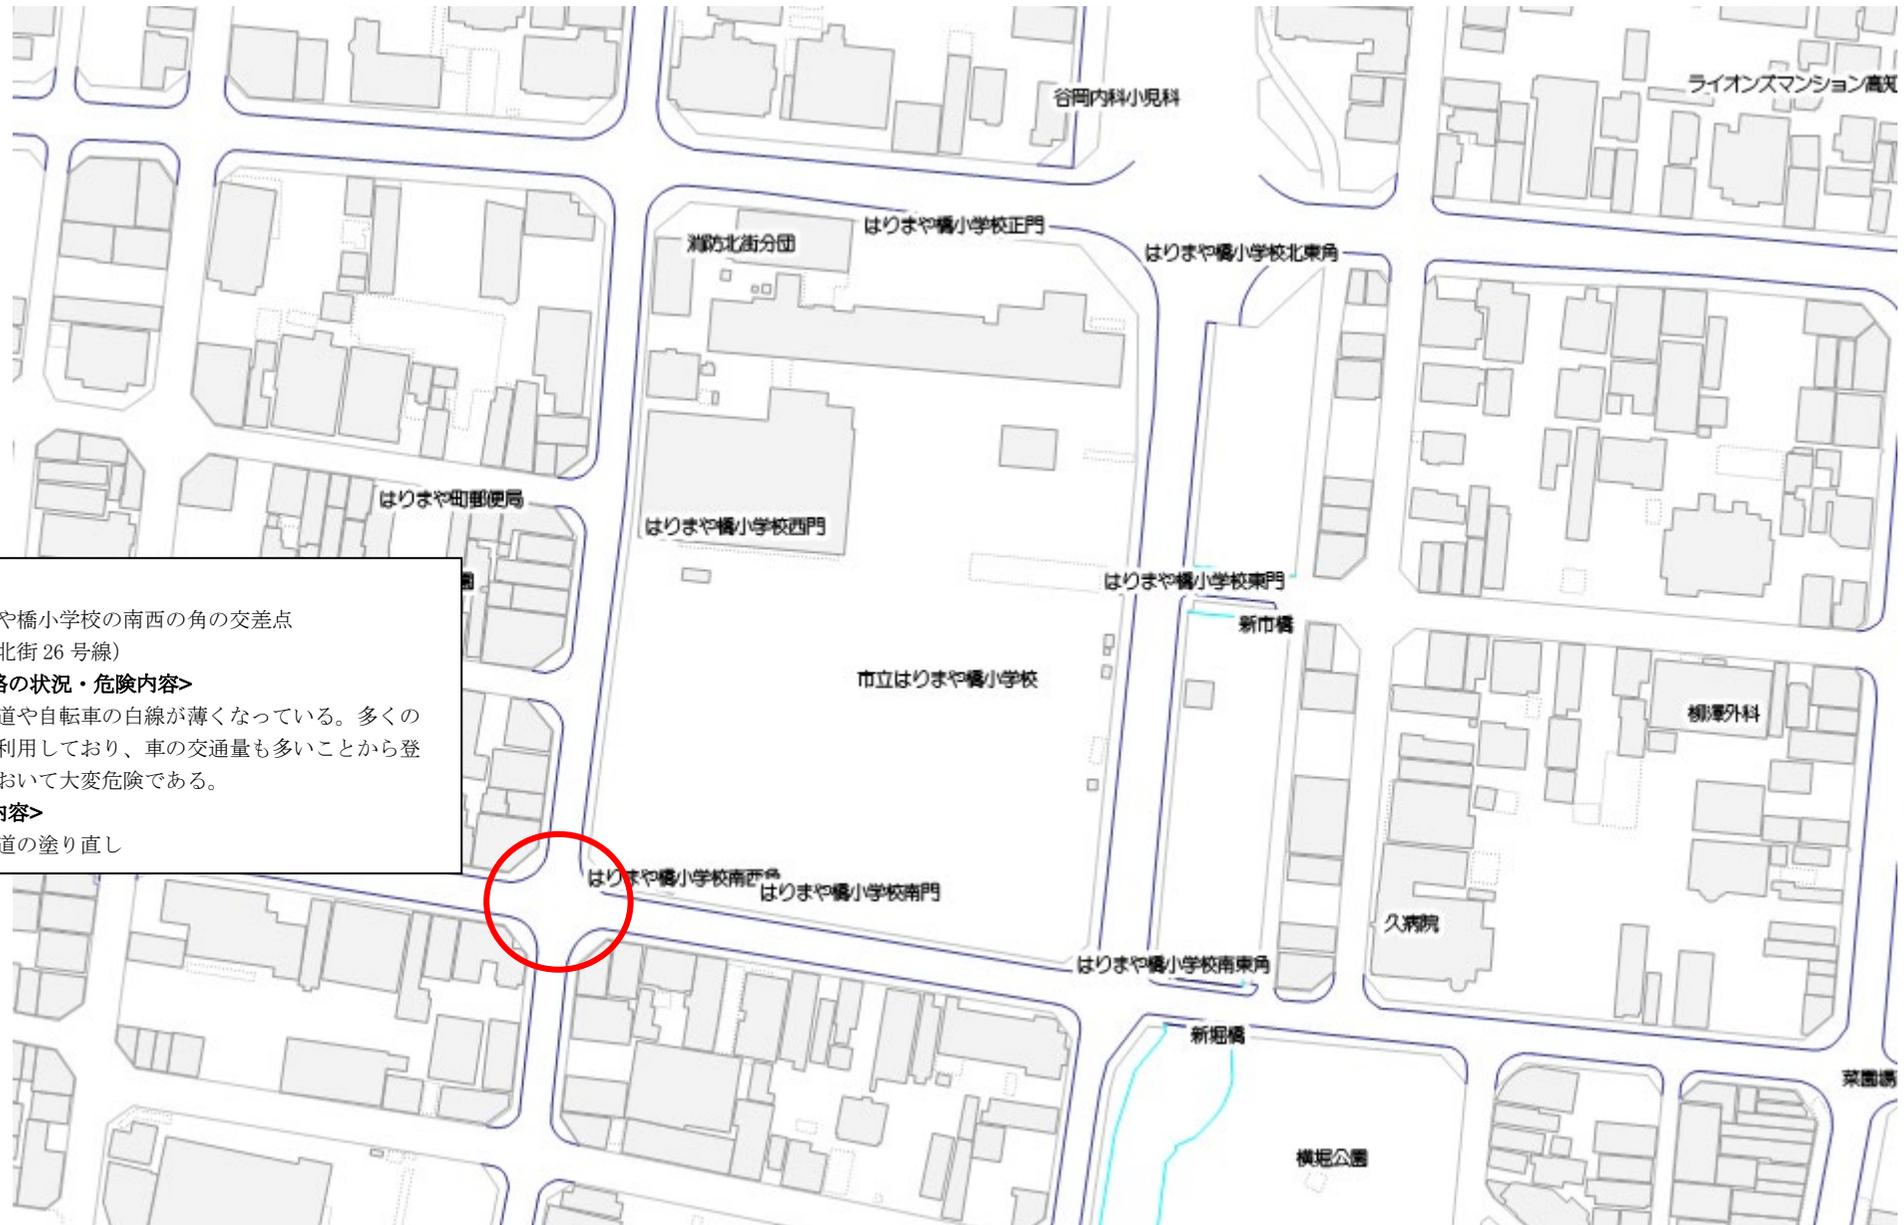
1
はりまや橋小学校の南西の角の交差点
(市道北街26号線)
<通学路の状況・危険内容>
横断歩道や自転車の白線が薄くなっている。多くの児童が利用しており、車の交通量も多いことから登下校において大変危険である。
<対策内容>
横断歩道の塗り直し

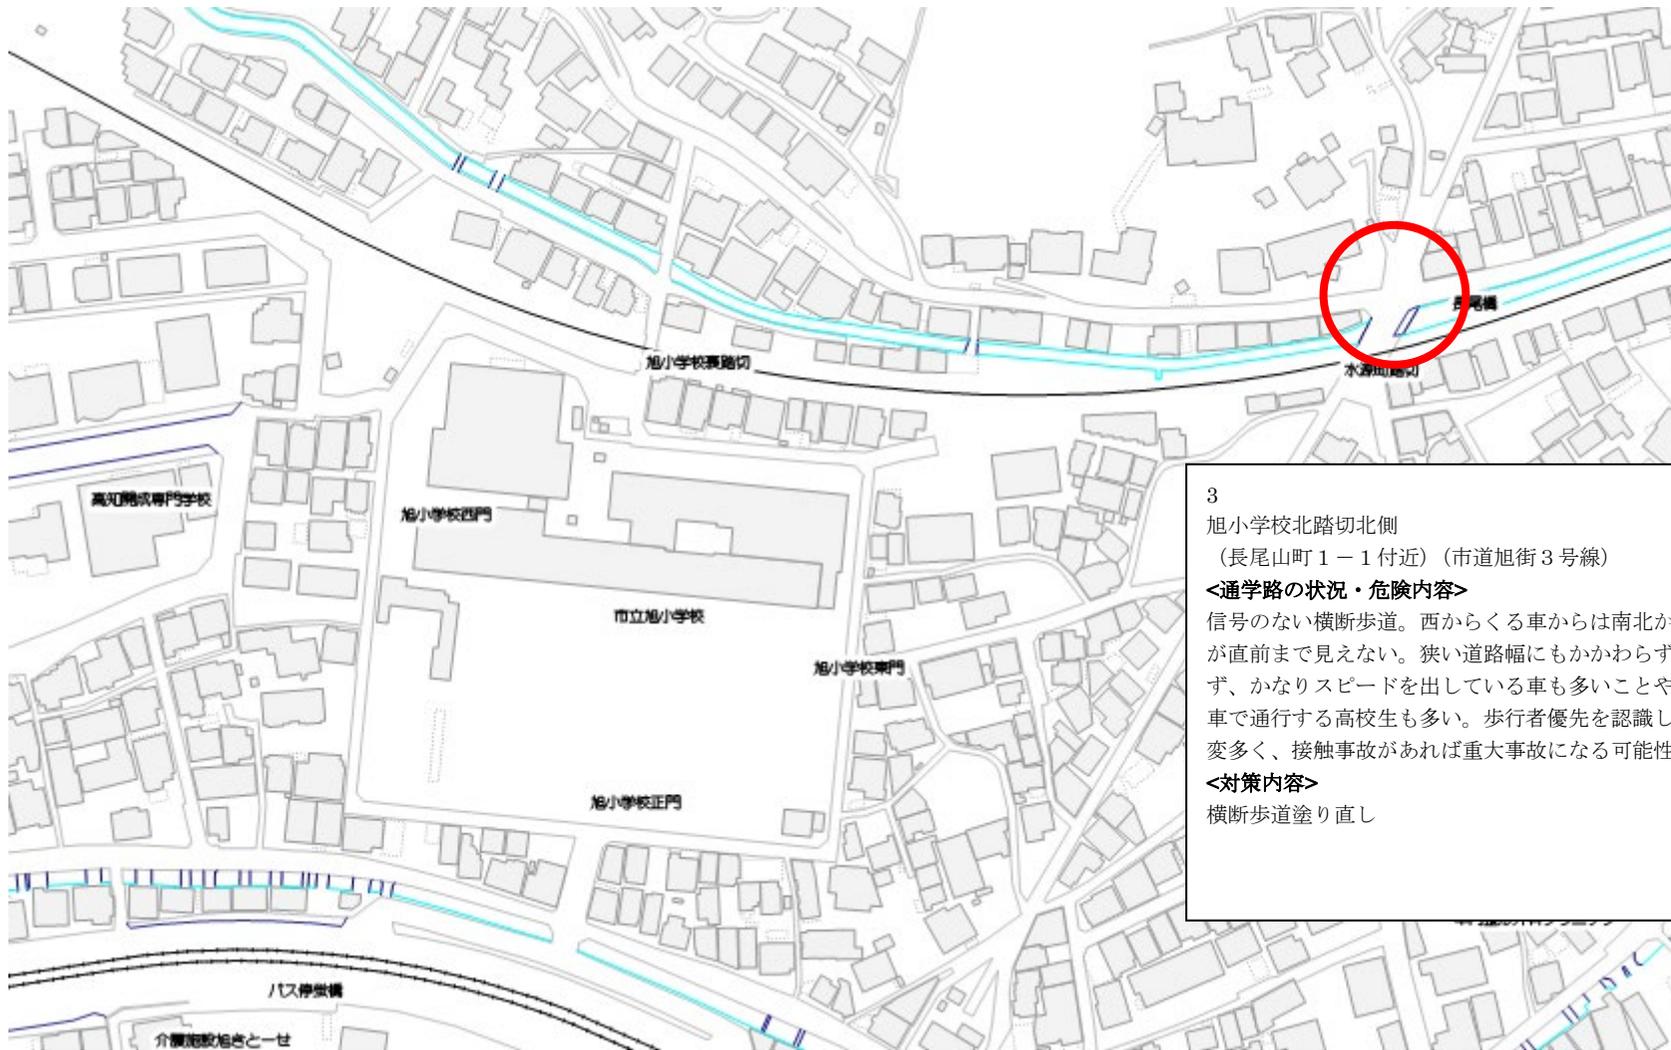
3
旭小学校北踏切北側
(長尾山町1-1付近)(市道旭街3号線)
<通学路の状況・危険内容>
信号のない横断歩道。西からくる車からは南北から横断歩道を渡る人の姿が直前まで見えない。狭い道路幅にもかかわらず、時速30km制限を守らず、かなりスピードを出している車も多いことや、スピードを緩めず自転車で通行する高校生も多い。歩行者優先を認識していないドライバーも大変多く、接触事故があれば重大事故になる可能性が高い。
<対策内容>
横断歩道塗り直し

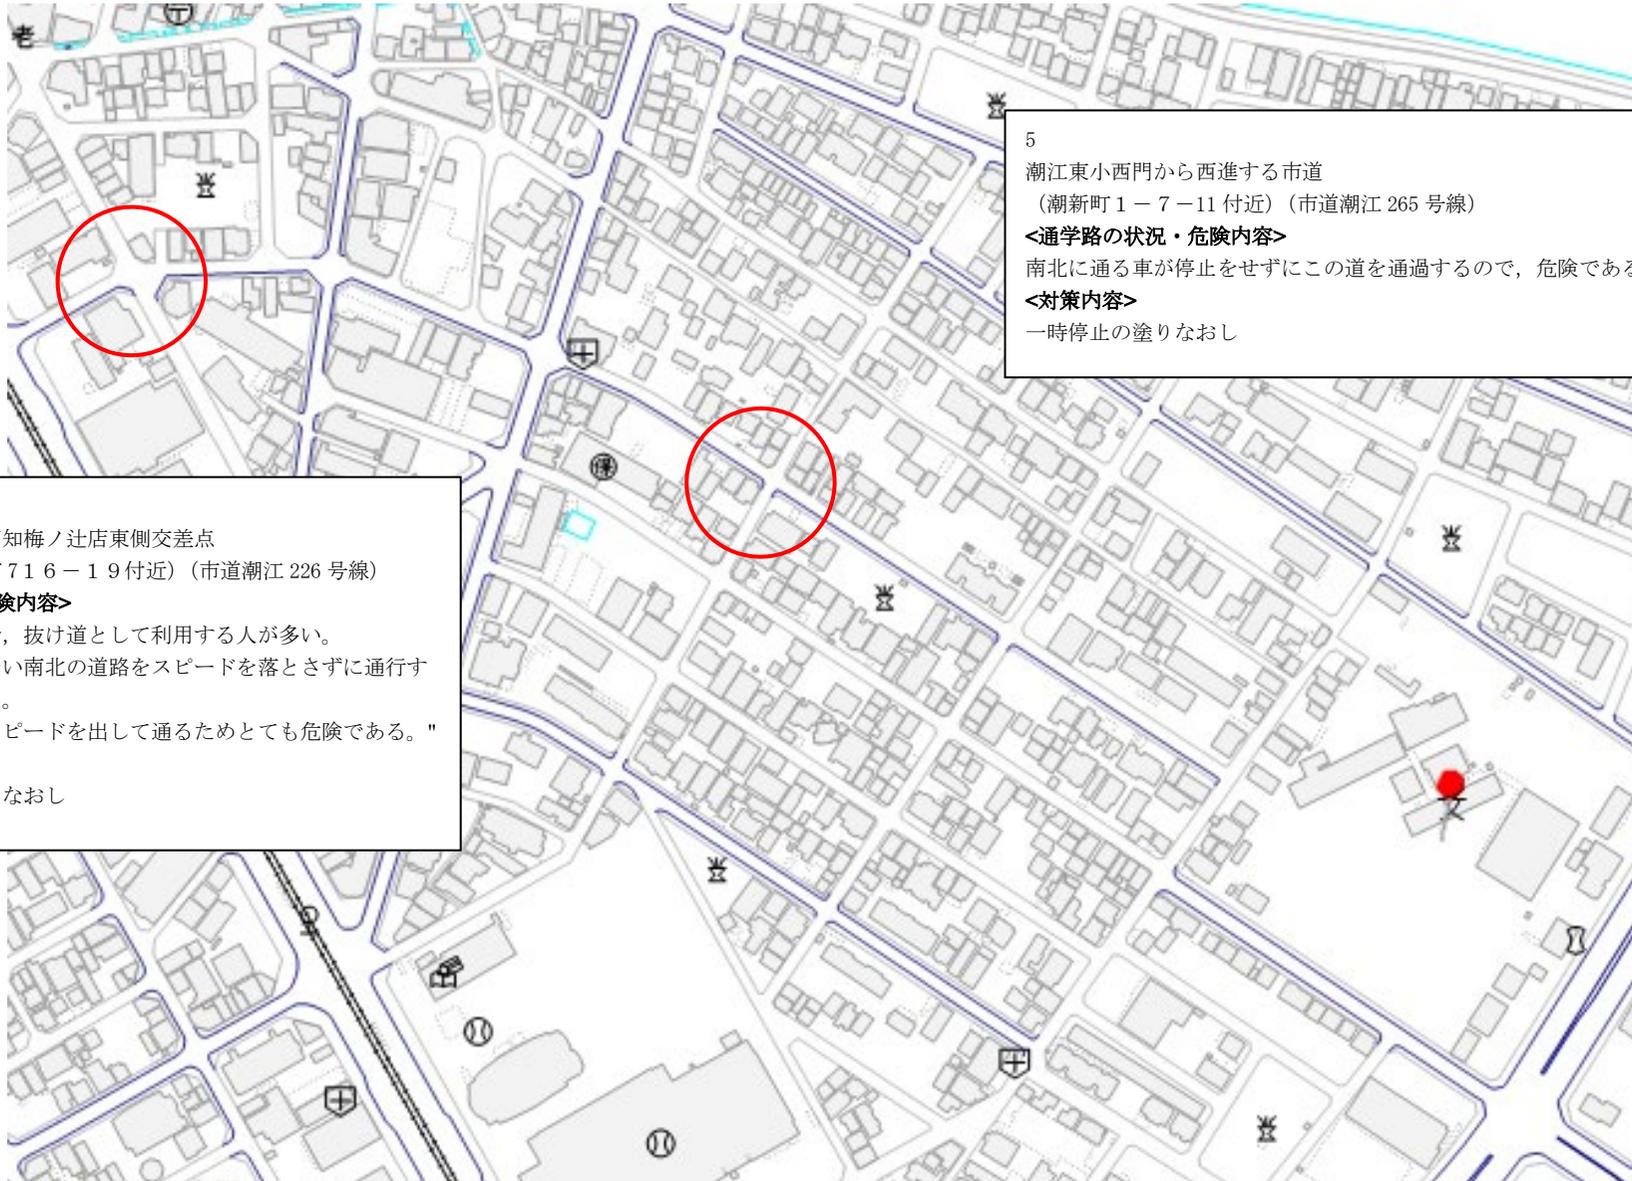
5
潮江東小西門から西進する市道
(潮新町1-7-11付近)(市道潮江265号線)
<通学路の状況・危険内容>
南北に通る車が停止をせずにこの道を通るので、危険である。
<対策内容>
一時停止の塗りなおし

6
ファミリーマート高知梅ノ辻店東側交差点
(梅ヶ辻7・土居町716-19付近)(市道潮江226号線)
<通学路の状況・危険内容>
信号のない交差点で、抜け道として利用する人が多い。
止まれるの停止線がない南北の道路をスピードを落とさずに通行する車・バイクが通る。
中高生の自転車もスピードを出して通るためとても危険である。
<対策内容>
交差点マークの塗りなおし

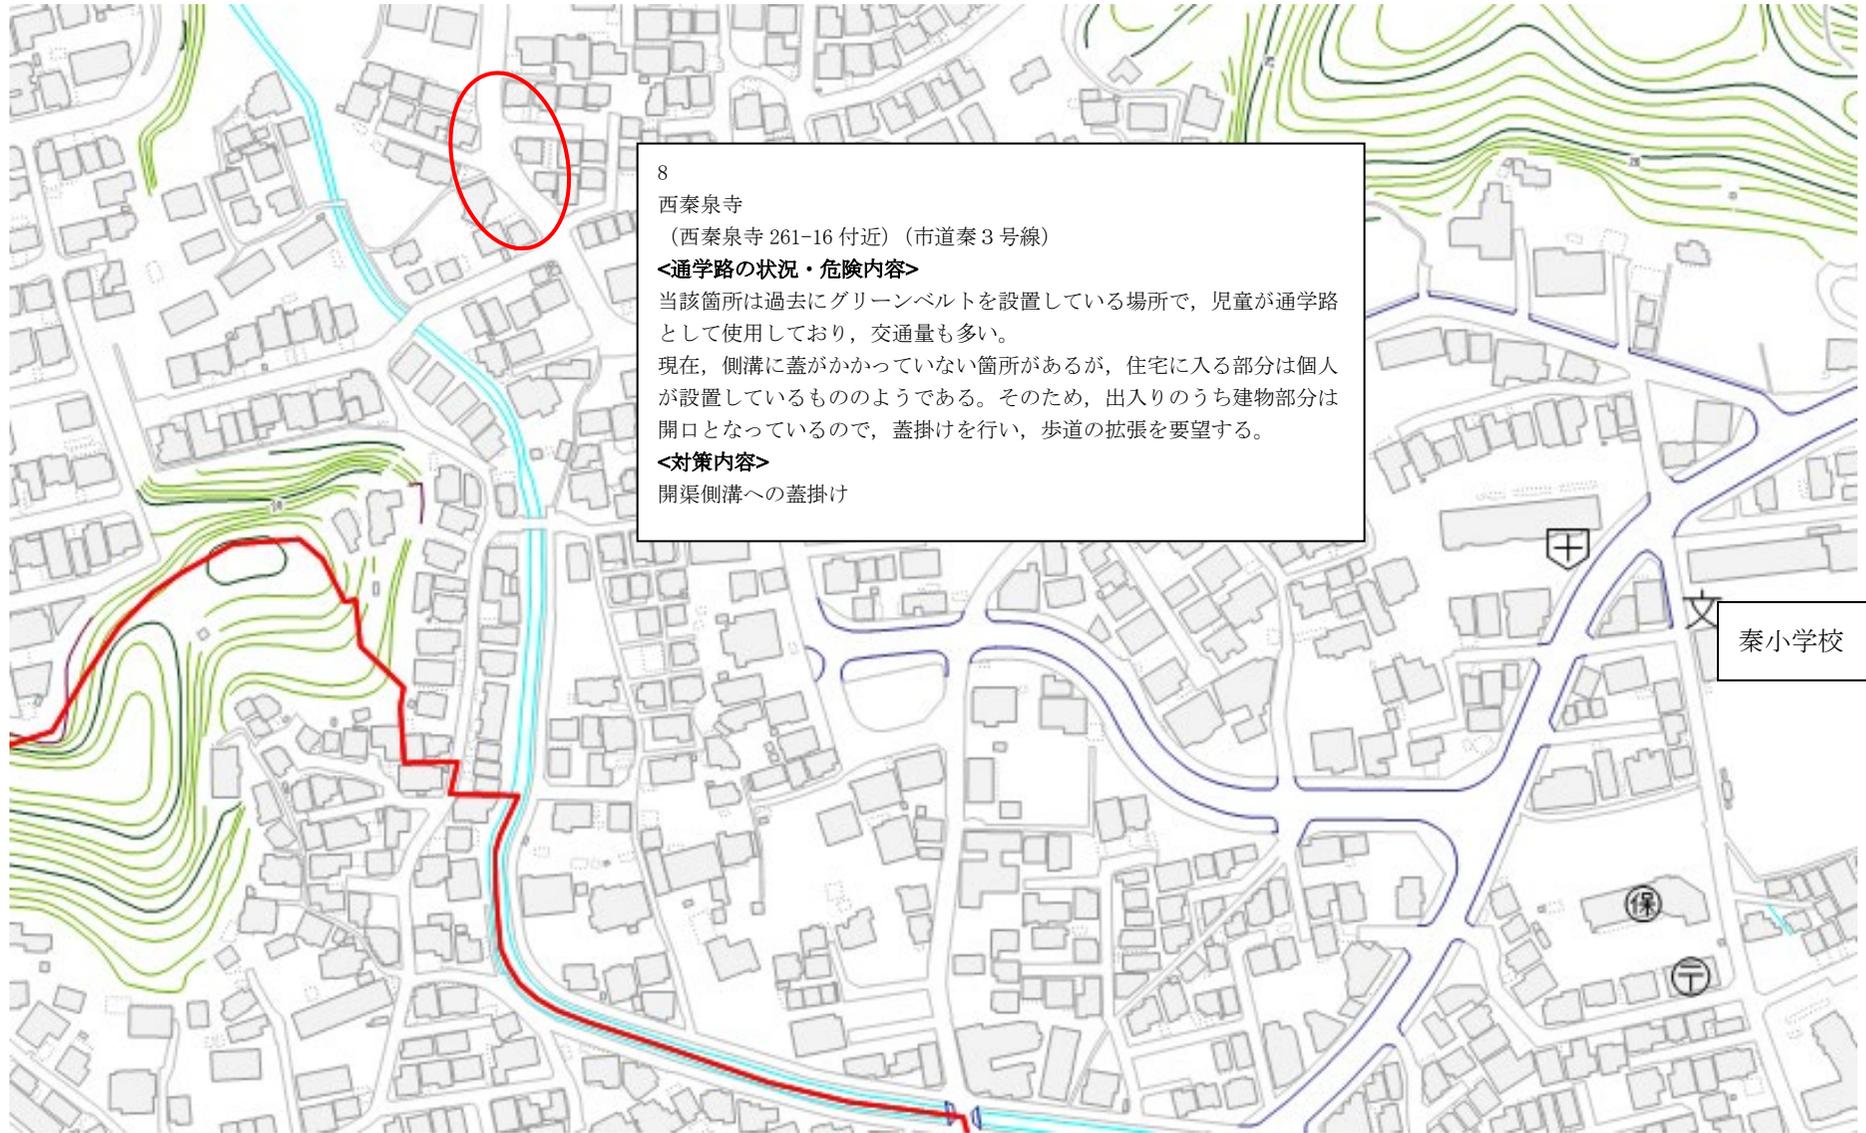
8

当該箇所は過去にグリーンベルトを設置している場所で、児童が通学路として使用しており、交通量も多い。

現在、側溝に蓋がかかっている箇所があるが、住宅に入る部分は個人が設置しているものようである。そのため、出入りのうち建物部分は開口となっているので、蓋掛けを行い、歩道の拡張を要望する。

開渠側溝への蓋掛け

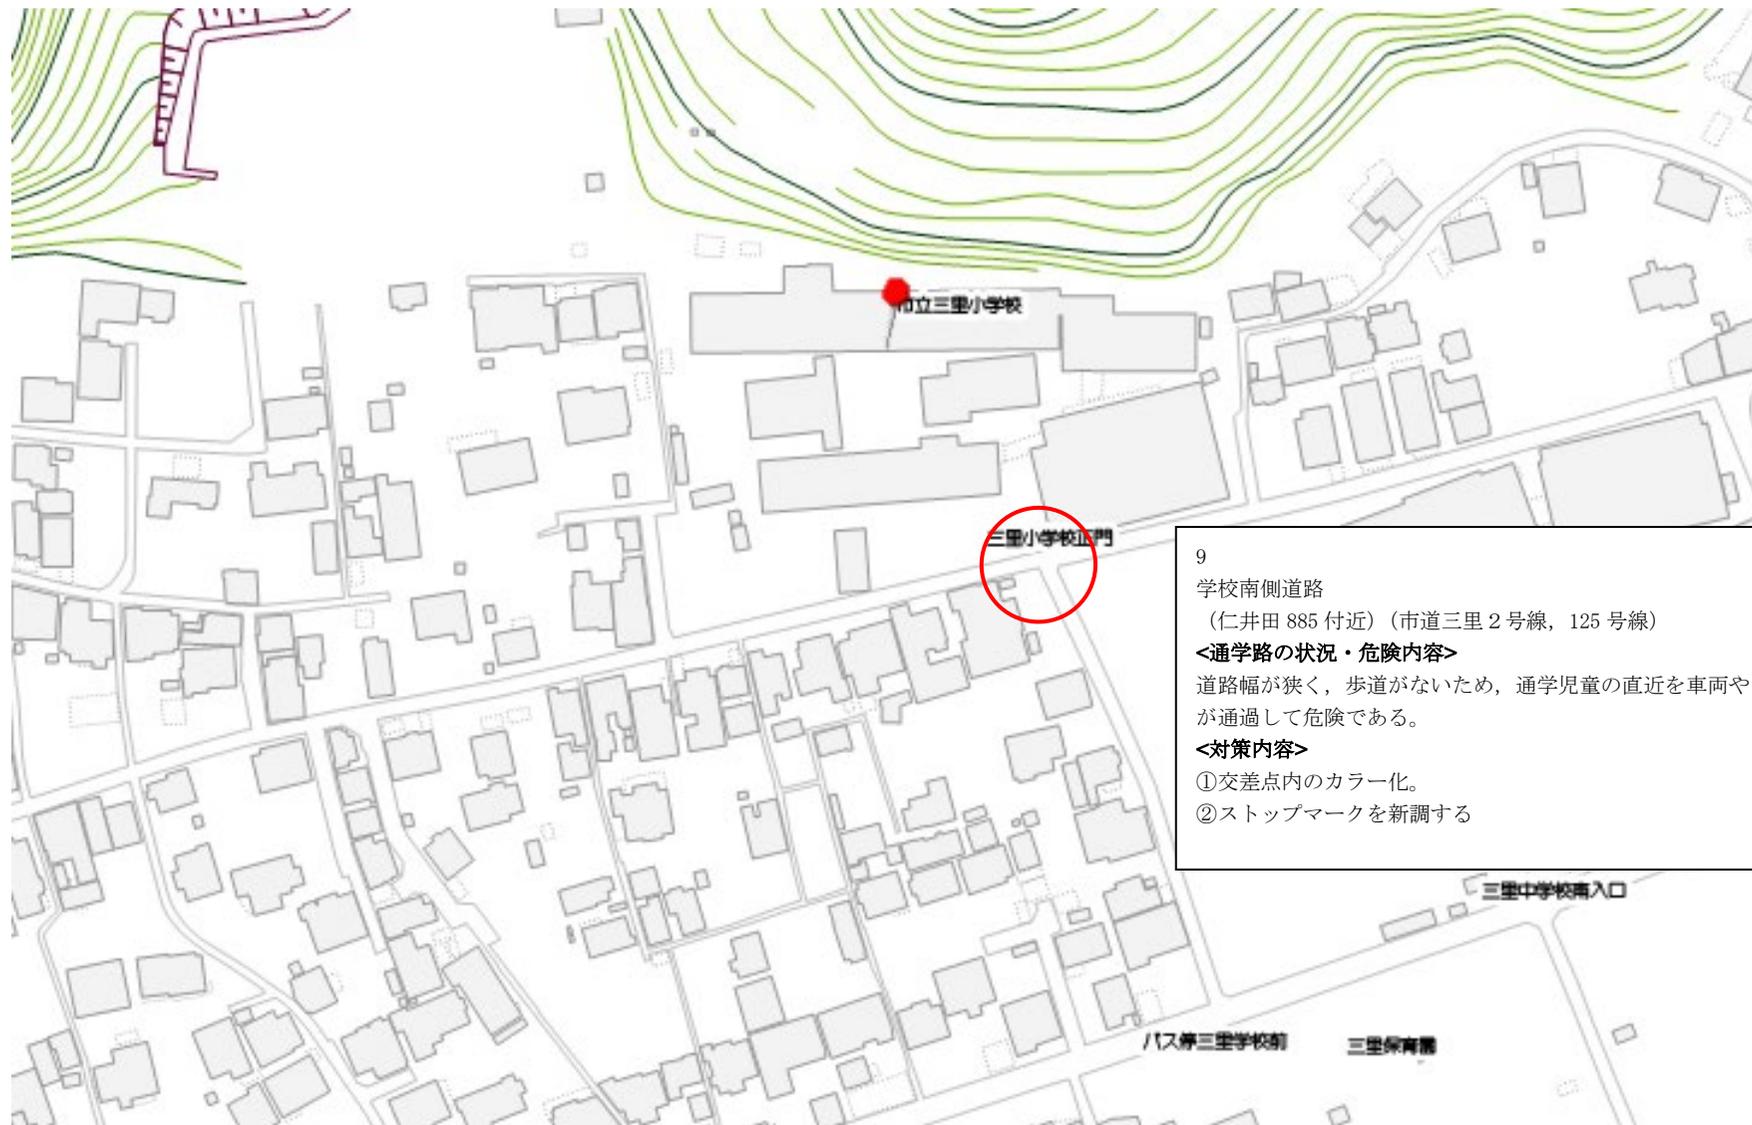
9
学校南側道路
(仁井田 885 付近) (市道三里 2 号線, 125 号線)
<通学路の状況・危険内容>
道路幅が狭く, 歩道がないため, 通学児童の直近を車両や自転車が通過して危険である。
<対策内容>
①交差点内のカラー化。
②ストップマークを新調する

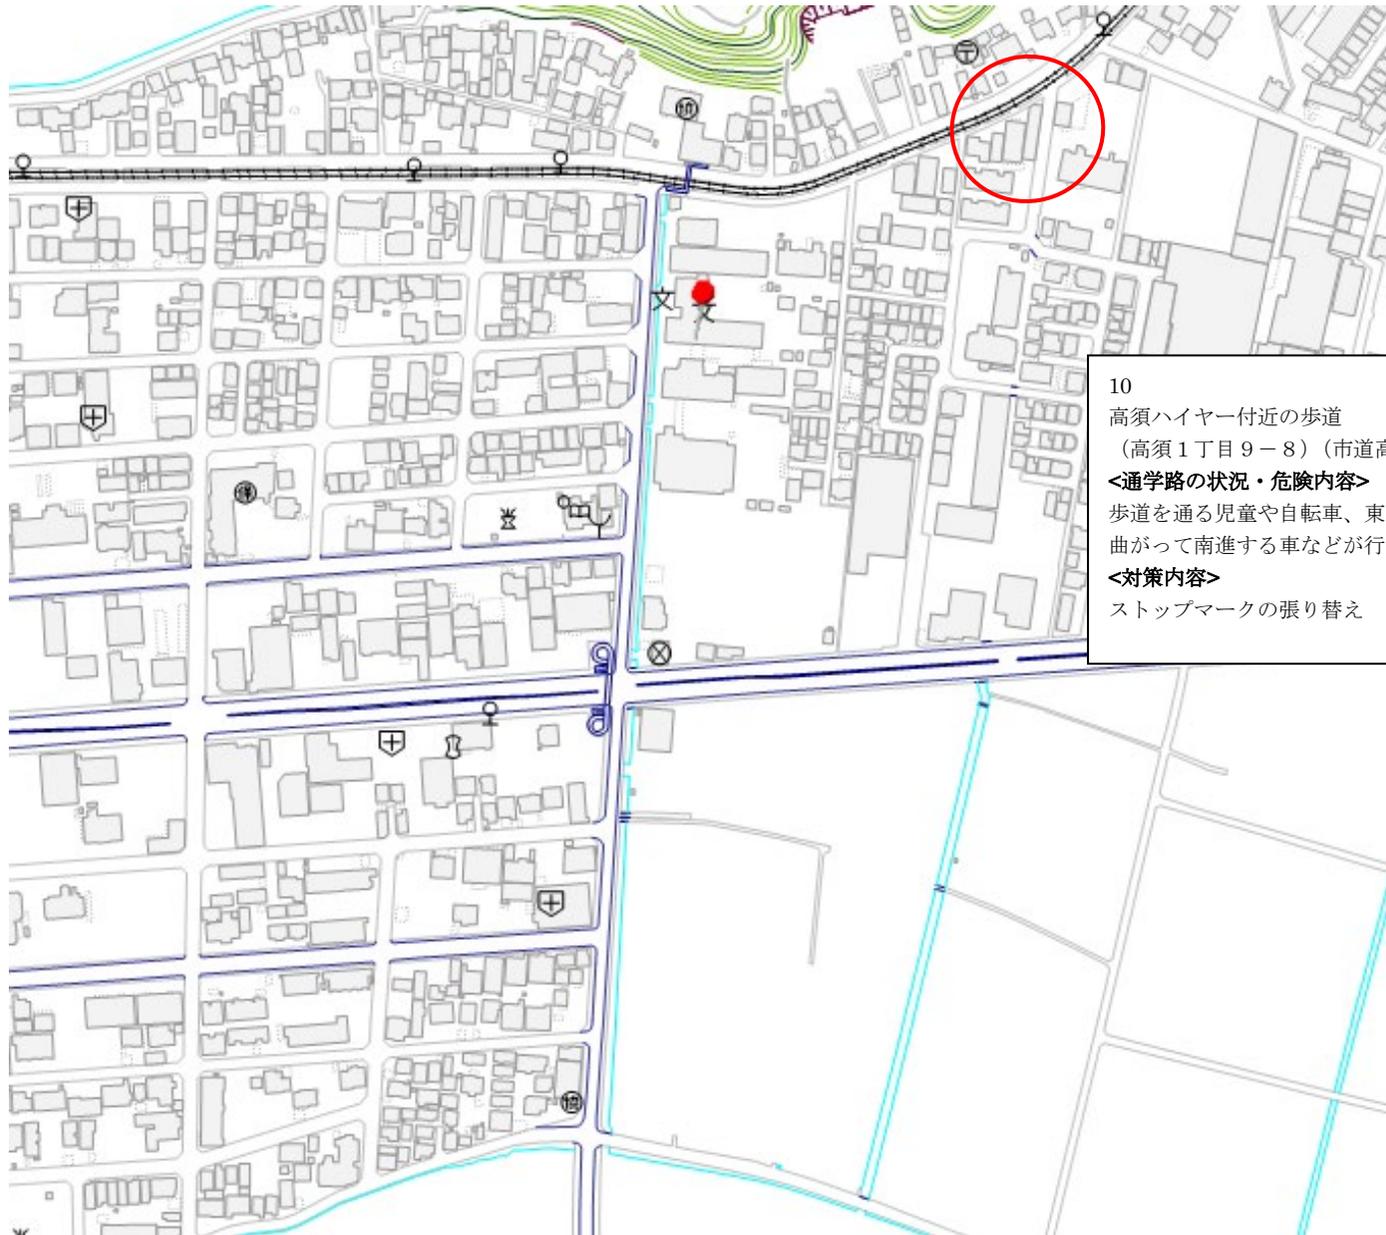
10
高須ハイヤー付近の歩道
(高須1丁目9-8)(市道高須202号線, 79号線)
<通学路の状況・危険内容>
歩道を通る児童や自転車、東西の道路(電車通り)から
曲がって南進する車などが行き来して危険。
<対策内容>
ストップマークの張り替え

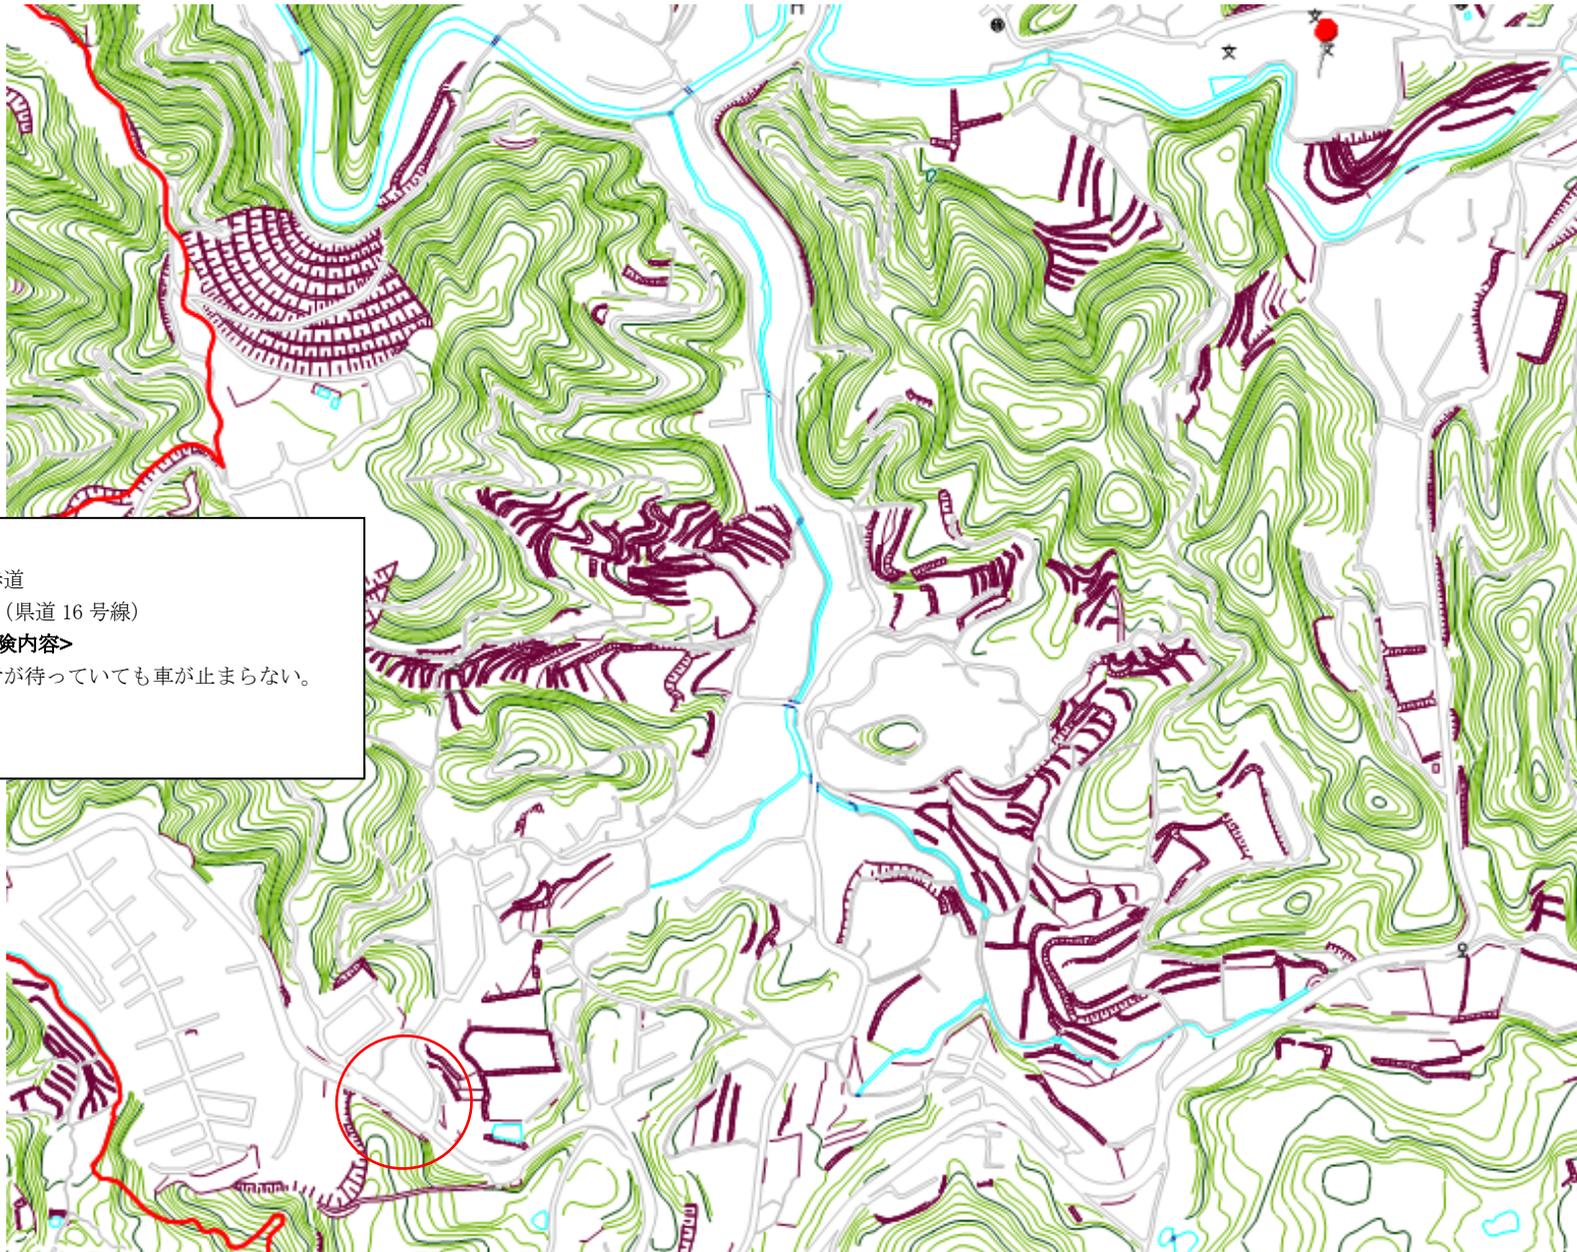
11

横断歩道で歩行者が待っていても車が止まらない。

取り締まり強化

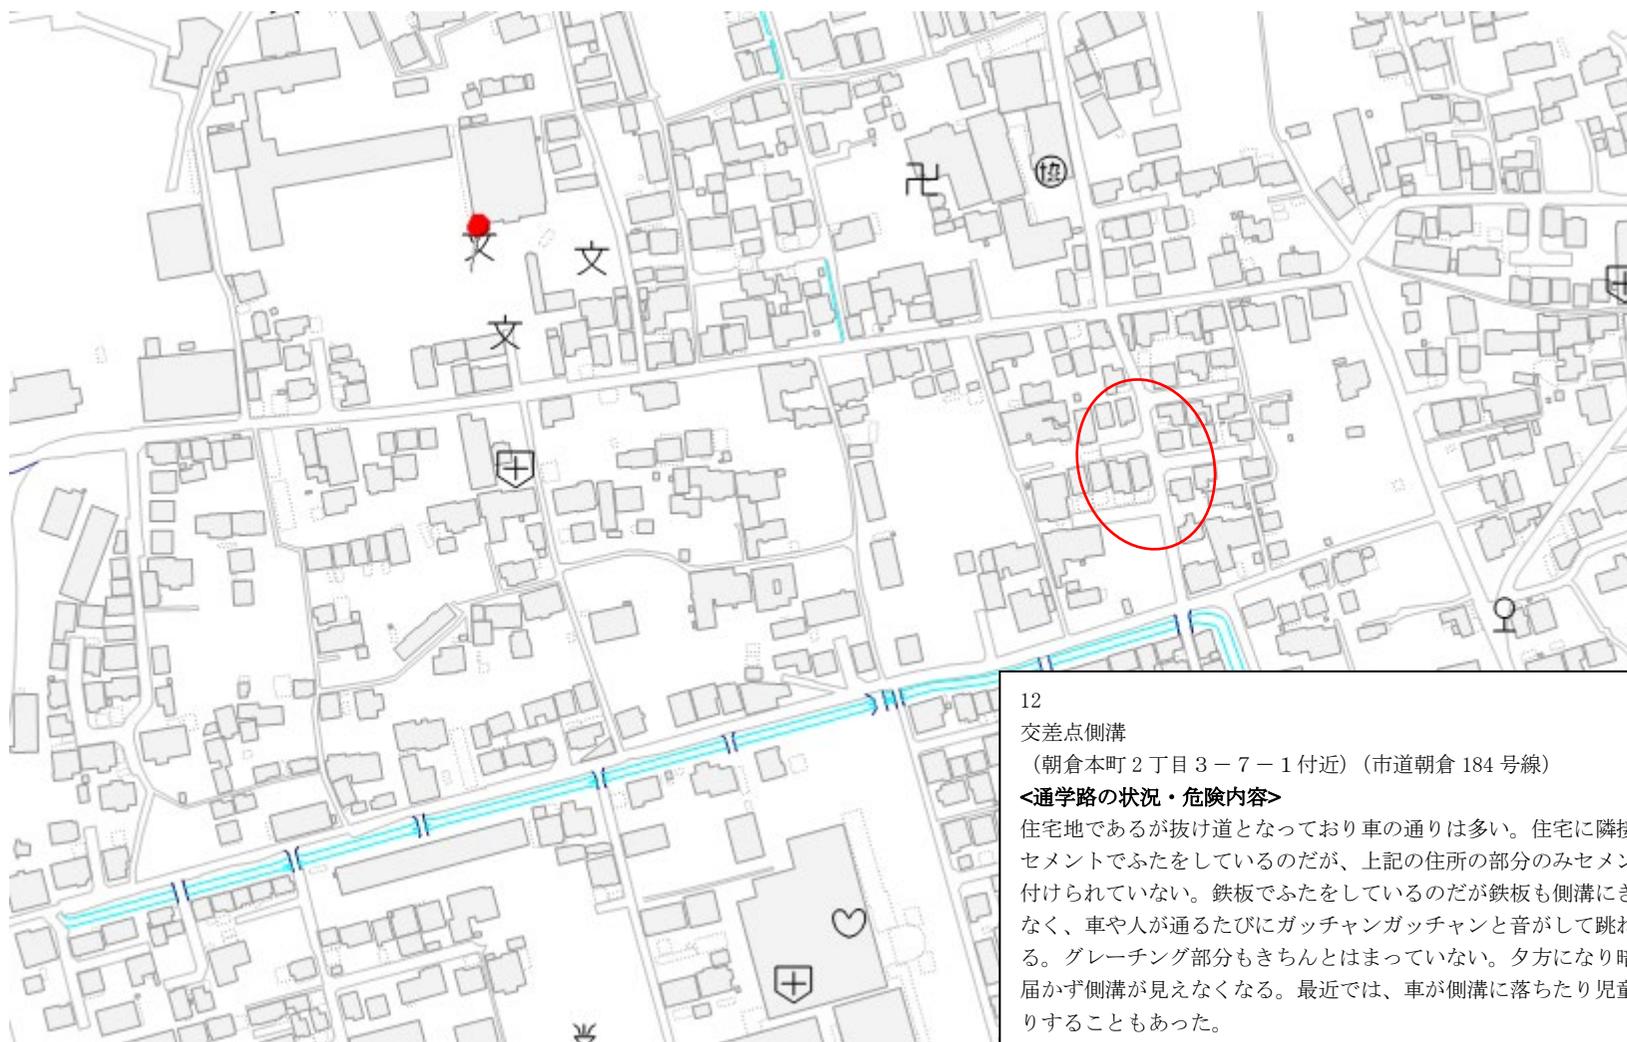
12

住宅地であるが抜け道となっており車の通りは多い。住宅に隣接して側溝がありセメントでふたをしているのだが、上記の住所の部分のみセメントのふたが取り付けられていない。鉄板でふたをしているのだが鉄板も側溝にきちんと合っていない。車や人が通るたびにガッチャンガッチャンと音がして跳ね上がり危険である。グレーチング部分もきちんとはまっていない。夕方になり暗くなると街灯が届かず側溝が見えなくなる。最近では、車が側溝に落ちたり児童が側溝に落ちたりすることもあった。

児童の通学路にもなっているため大変危険な状況である。

側溝への蓋掛け

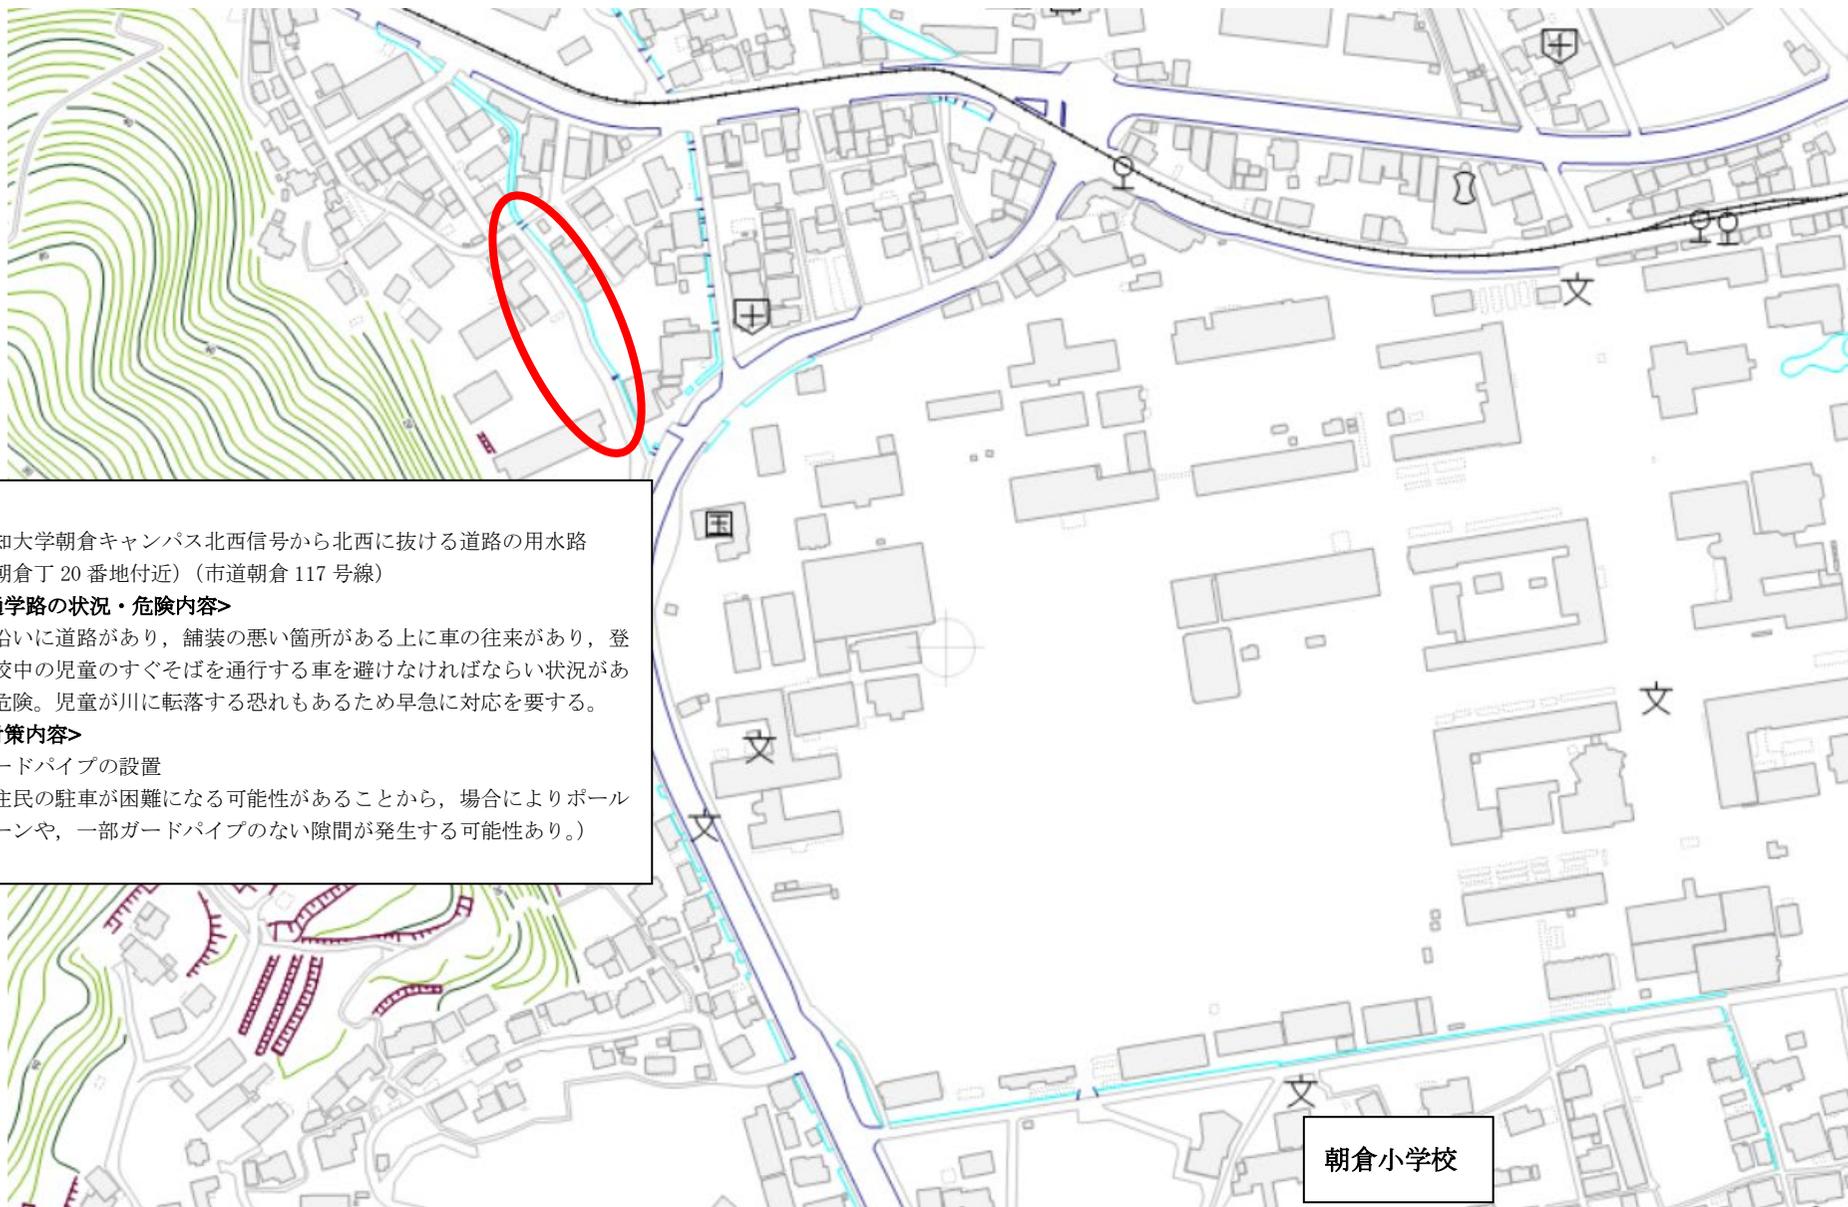
13
高知大学朝倉キャンパス北西信号から北西に抜ける道路の用水路
(朝倉丁20番地付近)(市道朝倉117号線)
<通学路の状況・危険内容>
川沿いに道路があり、舗装の悪い箇所がある上に車の往来があり、登下校中の児童のすぐそばを通行する車を避けなければならない状況があり危険。児童が川に転落する恐れもあるため早急に対応を要する。
<対策内容>
ガードパイプの設置
※住民の駐車が困難になる可能性があることから、場合によりポールコーンや、一部ガードパイプのない隙間が発生する可能性あり。)

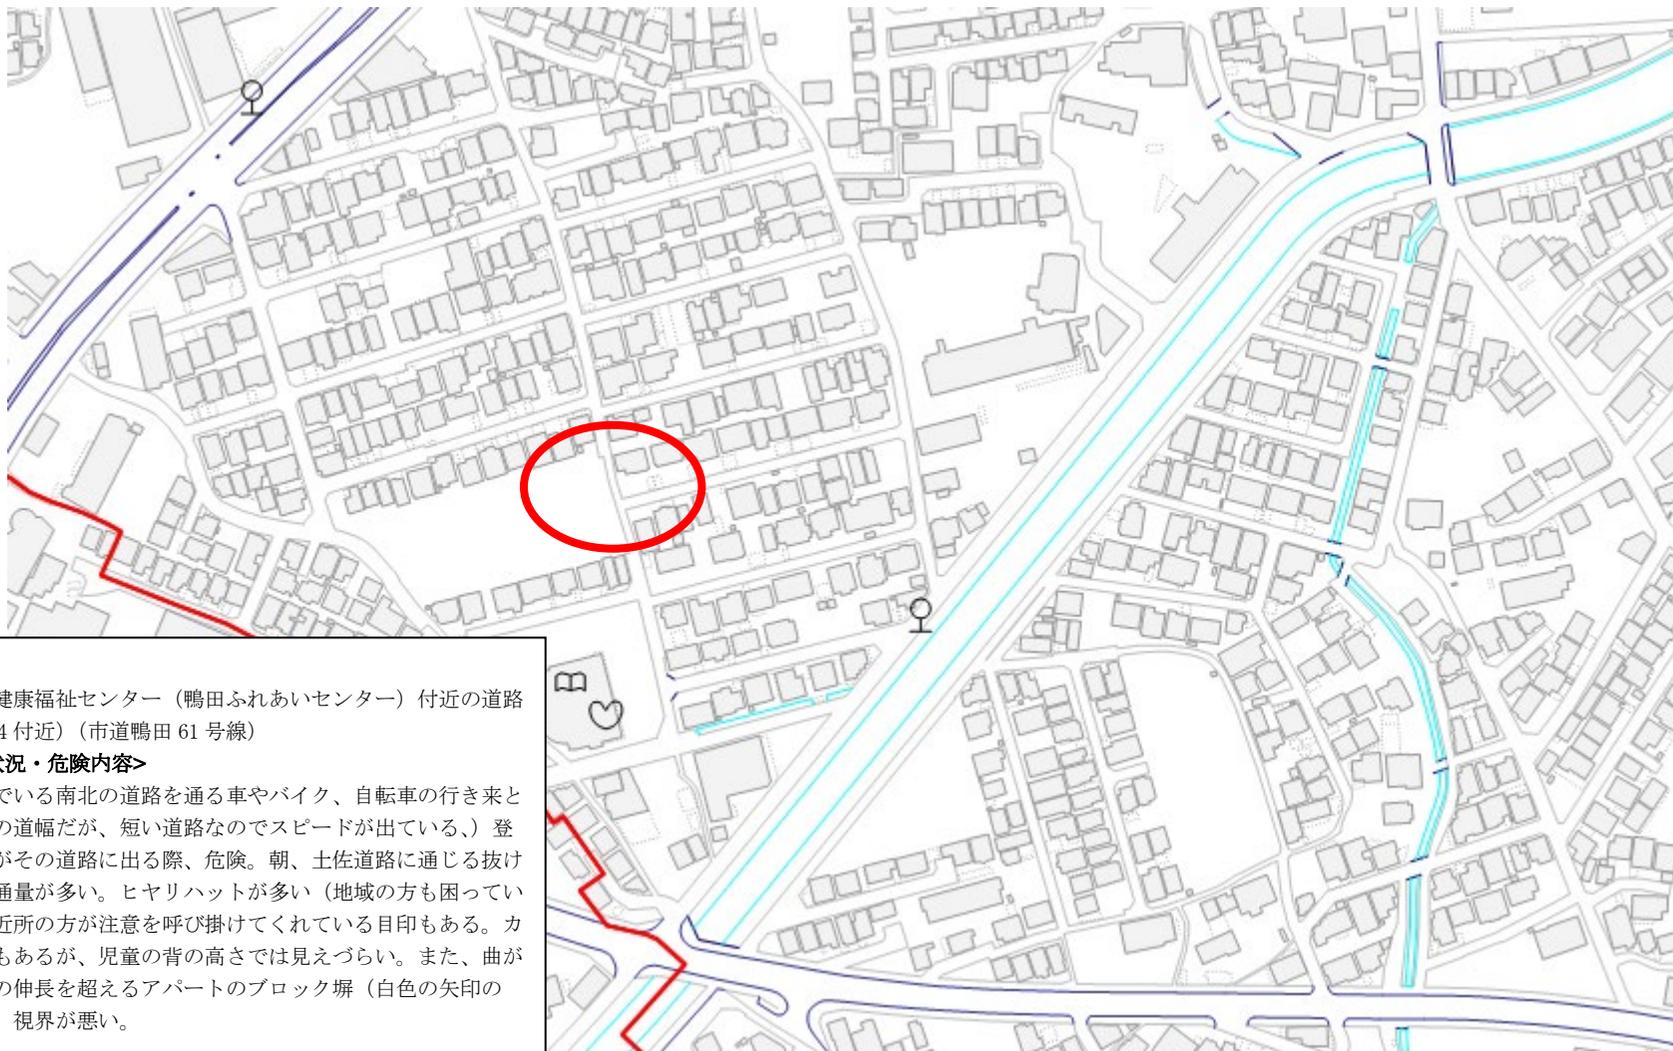
14

赤枠で囲んでいる南北の道路を通る車やバイク、自転車の行き来と（車0台分の道幅だが、短い道路なのでスピードが出ている、）登校する児童がその道路に出る際、危険。朝、土佐道路に通じる抜け道なので交通量が多い。ヒヤリハットが多い（地域の方も困っている）ので、近所の方が注意を呼び掛けてくれている目印もある。カーブミラーもあるが、児童の背の高さでは見えづらい。また、曲がり角に児童の身長を超えるアパートのブロック塀（白色の矢印の所）があり、視界が悪い。

ストップマークの更新

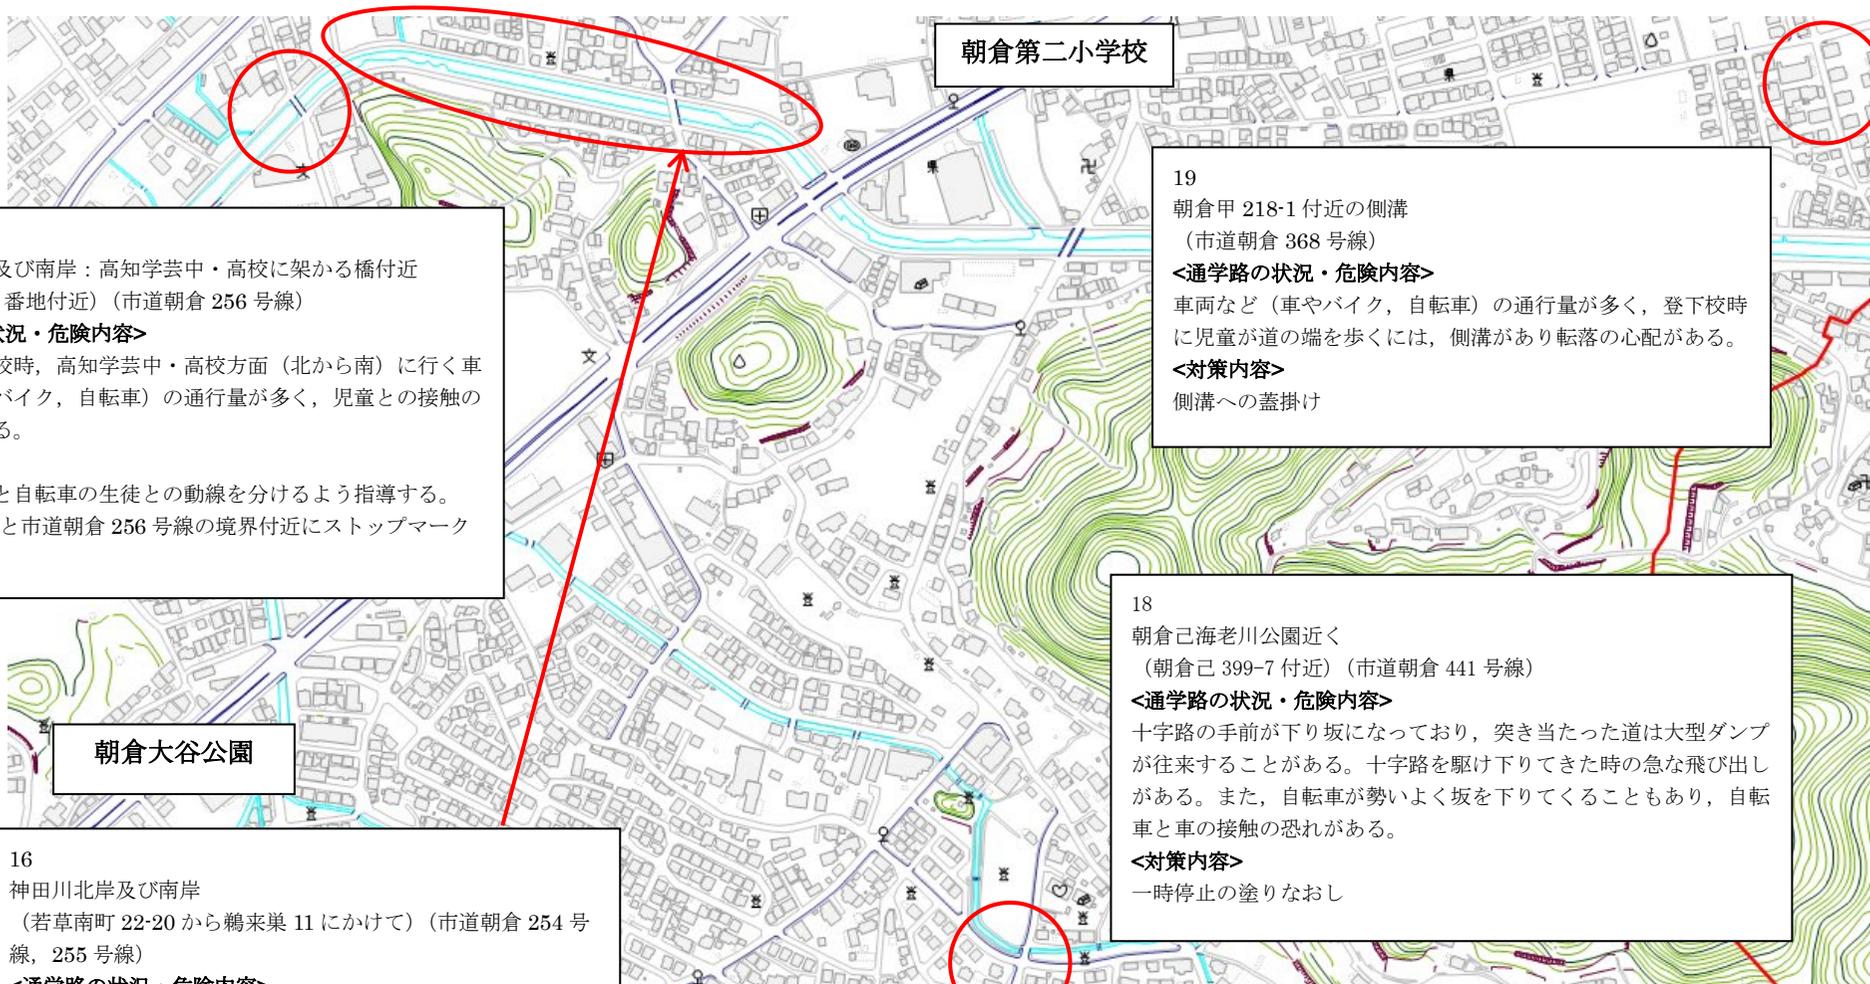
17
神田川北岸及び南岸：高知学芸中・高校に架かる橋付近
(鶴来巢 11 番地付近) (市道朝倉 256 号線)
<通学路の状況・危険内容>
児童の登下校時、高知学芸中・高校方面（北から南）に行く車両等（車やバイク、自転車）の通行量が多く、児童との接触のおそれがある。
<対策内容>
徒歩の児童と自転車の生徒との動線を分けるよう指導する。
(北西側堤防と市道朝倉 256 号線の境界付近にストップマークの設置)。

19
朝倉甲 218-1 付近の側溝
(市道朝倉 368 号線)
<通学路の状況・危険内容>
車両など（車やバイク、自転車）の通行量が多く、登下校時に児童が道の端を歩くには、側溝があり転落の心配がある。
<対策内容>
側溝への蓋掛け

18
朝倉己海老川公園近く
(朝倉己 399-7 付近) (市道朝倉 441 号線)
<通学路の状況・危険内容>
十字路の手前が下り坂になっており、突き当たった道は大型ダンプが往来することがある。十字路を駆け下りてきた時の急な飛び出しがある。また、自転車が勢いよく坂を下りてくることもあり、自転車と車の接触の恐れがある。
<対策内容>
一時停止の塗りなおし

16
神田川北岸及び南岸
(若草南町 22-20 から鶴来巢 11 にかけて) (市道朝倉 254 号線, 255 号線)
<通学路の状況・危険内容>
保護者や地域から学校に「児童の下校時に狭い道路に車両（車やバイク、自転車）が通り、危険を感じている。」との声を多くいただいている。なお、登校時の 7:30~8:30 は車両通行止めになっている。
実際に令和 4 年度、令和 5 年度に児童の登下校時に車両等との接触事故が発生している。
<対策内容>
学校からの指導強化
