令和6年度通学路における危険箇所状況(はりまや橋小学校)

合同点検実施日 R6.6.17

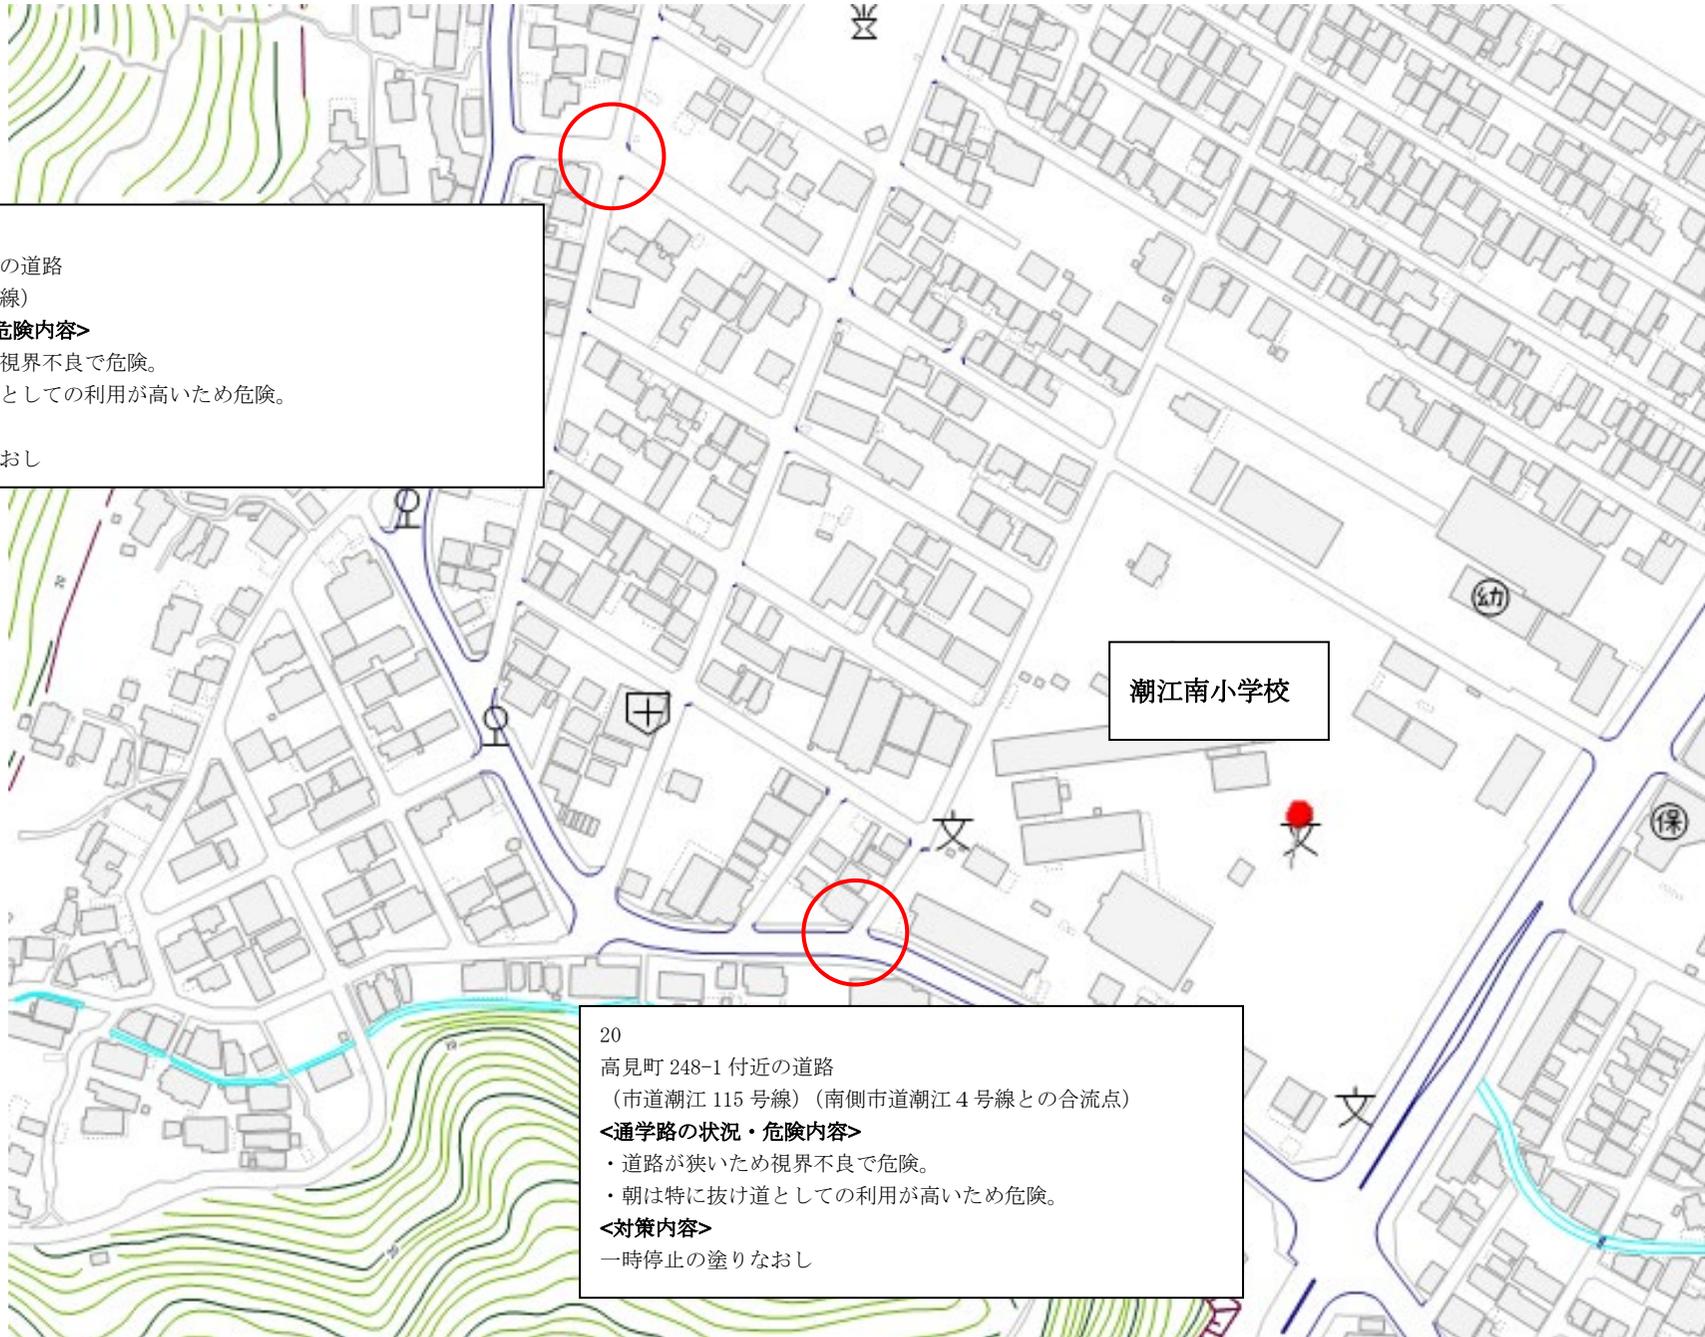
21
高見町 317-2 付近の道路
(市道潮江 114 号線)

- ・道路が狭いため視界不良で危険。
- ・朝は特に抜け道としての利用が高いため危険。

20
高見町 248-1 付近の道路
(市道潮江 115 号線) (南側市道潮江 4 号線との合流点)

一時停止の塗りなおし

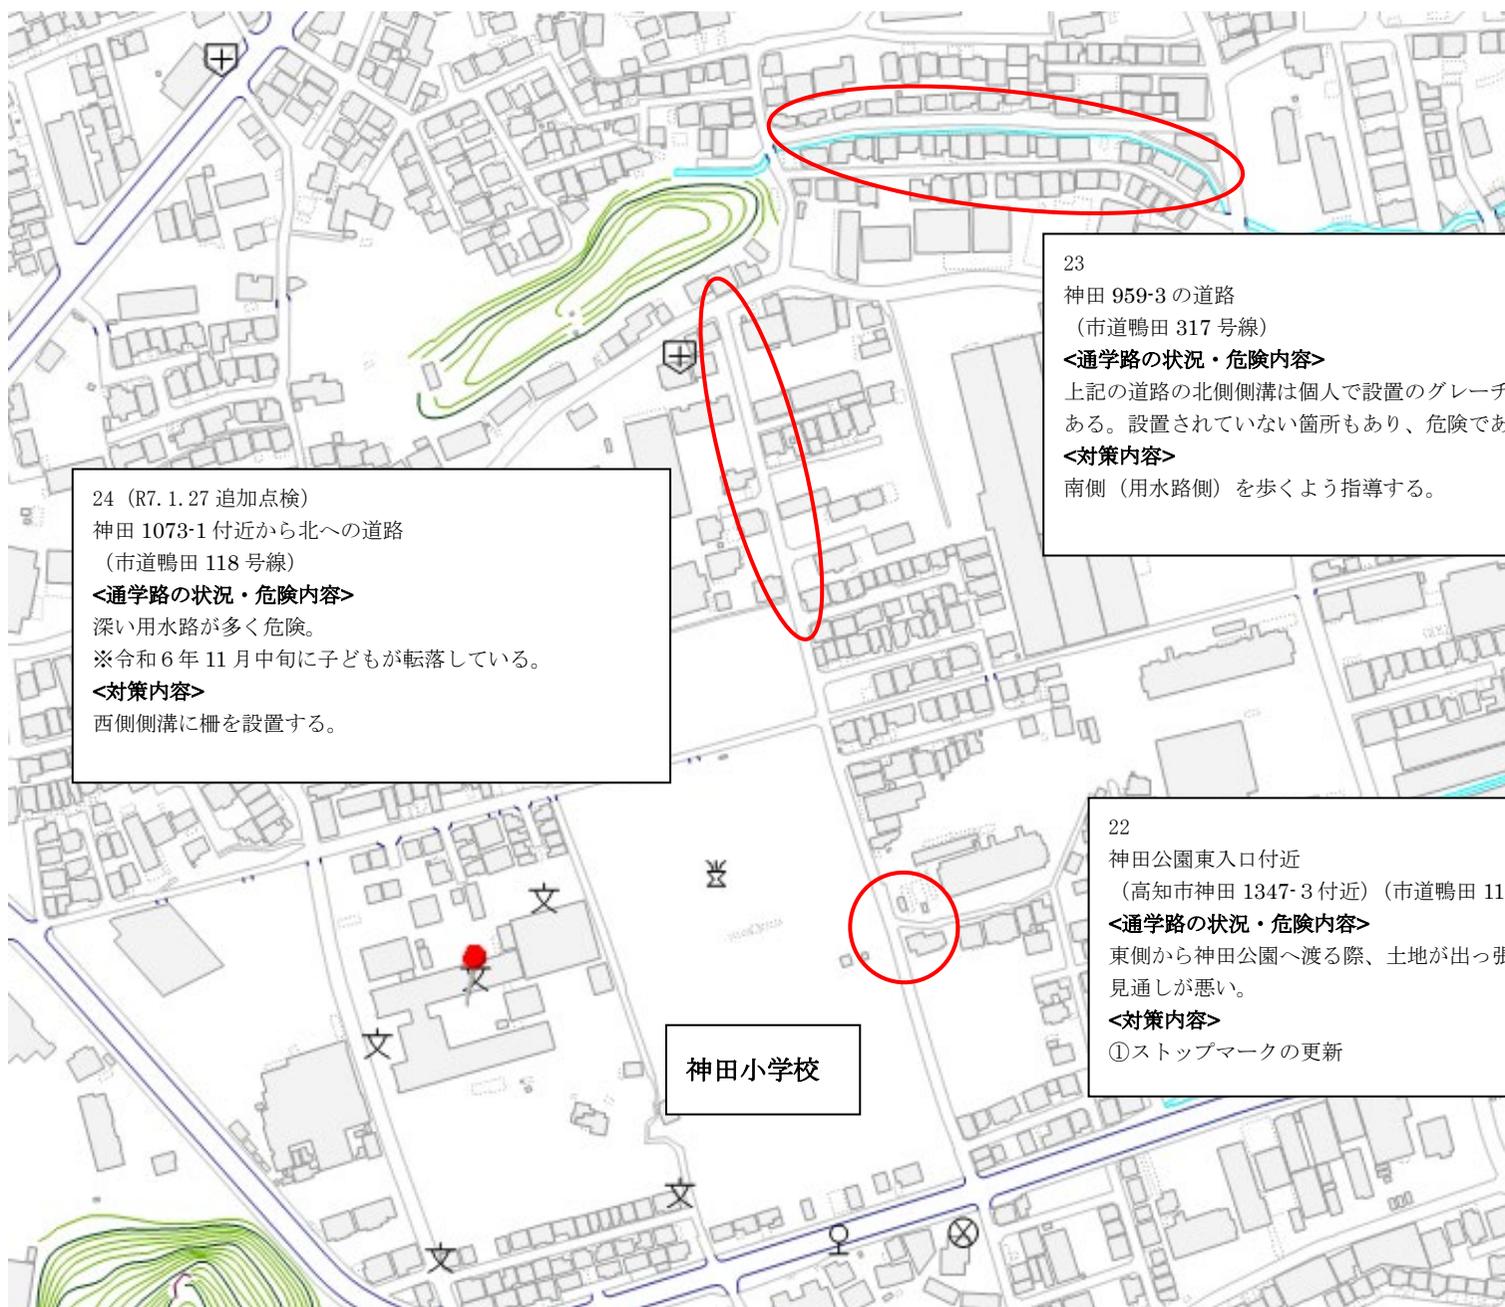
24 (R7.1.27 追加点検)
神田 1073-1 付近から北への道路
(市道鴨田 118 号線)
<通学路の状況・危険内容>
深い用水路が多く危険。
※令和6年11月中旬に子どもが転落している。
<対策内容>
西側側溝に柵を設置する。

23
神田 959-3 の道路
(市道鴨田 317 号線)
<通学路の状況・危険内容>
上記の道路の北側側溝は個人で設置のグレーチングが多数ある。設置されていない箇所もあり、危険である。
<対策内容>
南側(用水路側)を歩くよう指導する。

22
神田公園東入口付近
(高知市神田 1347-3 付近)(市道鴨田 118 号線)
<通学路の状況・危険内容>
東側から神田公園へ渡る際、土地が出っ張っている関係で見通しが悪い。
<対策内容>
①ストップマークの更新

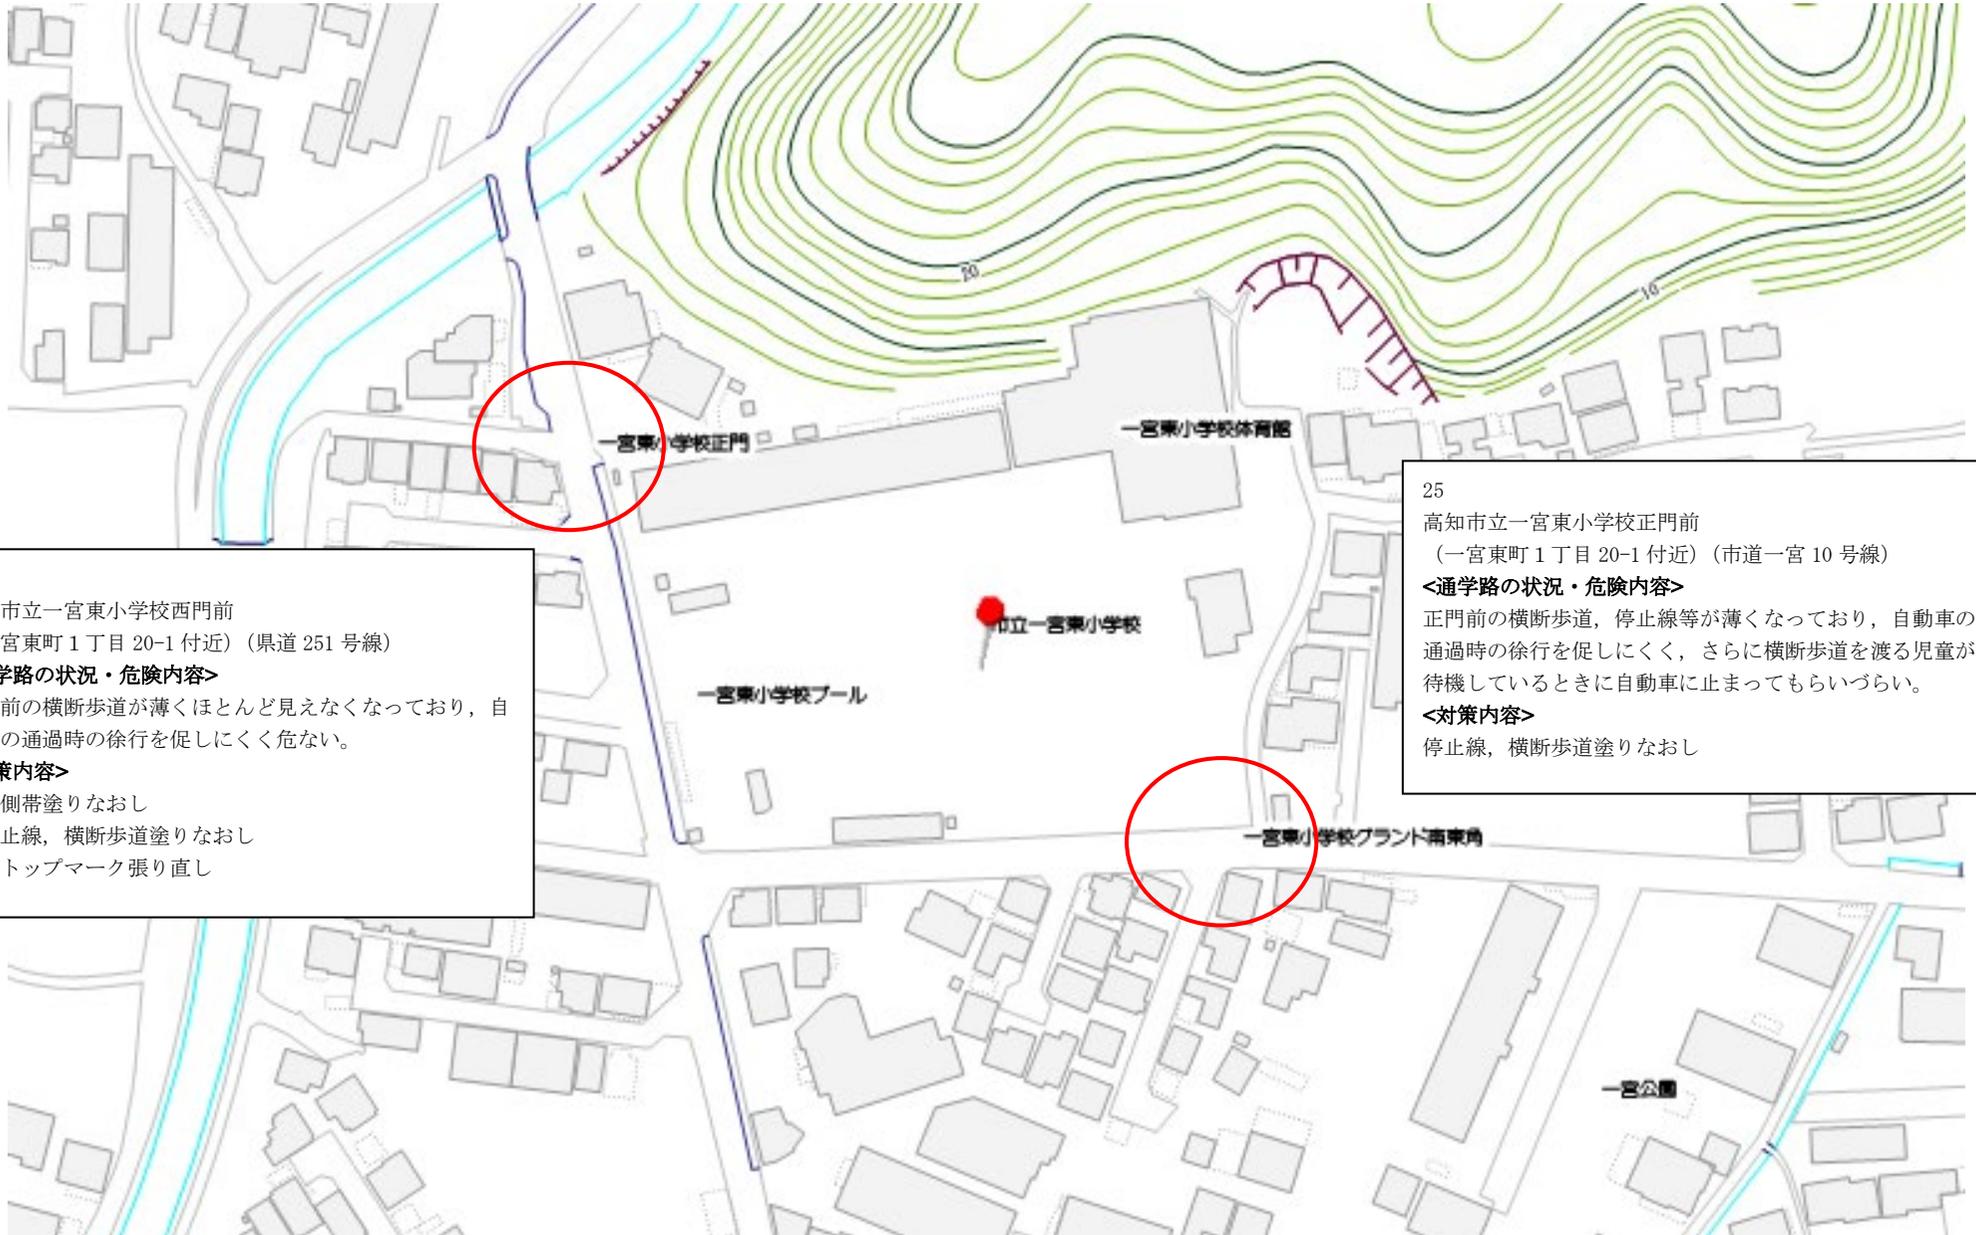
26
高知市立一宮東小学校西門前
(一宮東町1丁目20-1付近)(県道251号線)
<通学路の状況・危険内容>
西門前の横断歩道が薄くほとんど見えなくなっており、自動車の通過時の徐行を促しにくく危ない。
<対策内容>
①路側帯塗りなおし
②停止線、横断歩道塗りなおし
③ストップマーク張り直し

25
高知市立一宮東小学校正門前
(一宮東町1丁目20-1付近)(市道一宮10号線)
<通学路の状況・危険内容>
正門前の横断歩道、停止線等が薄くなっており、自動車の通過時の徐行を促しにくく、さらに横断歩道を渡る児童が待機しているときに自動車に止まってもらいづらい。
<対策内容>
停止線、横断歩道塗りなおし

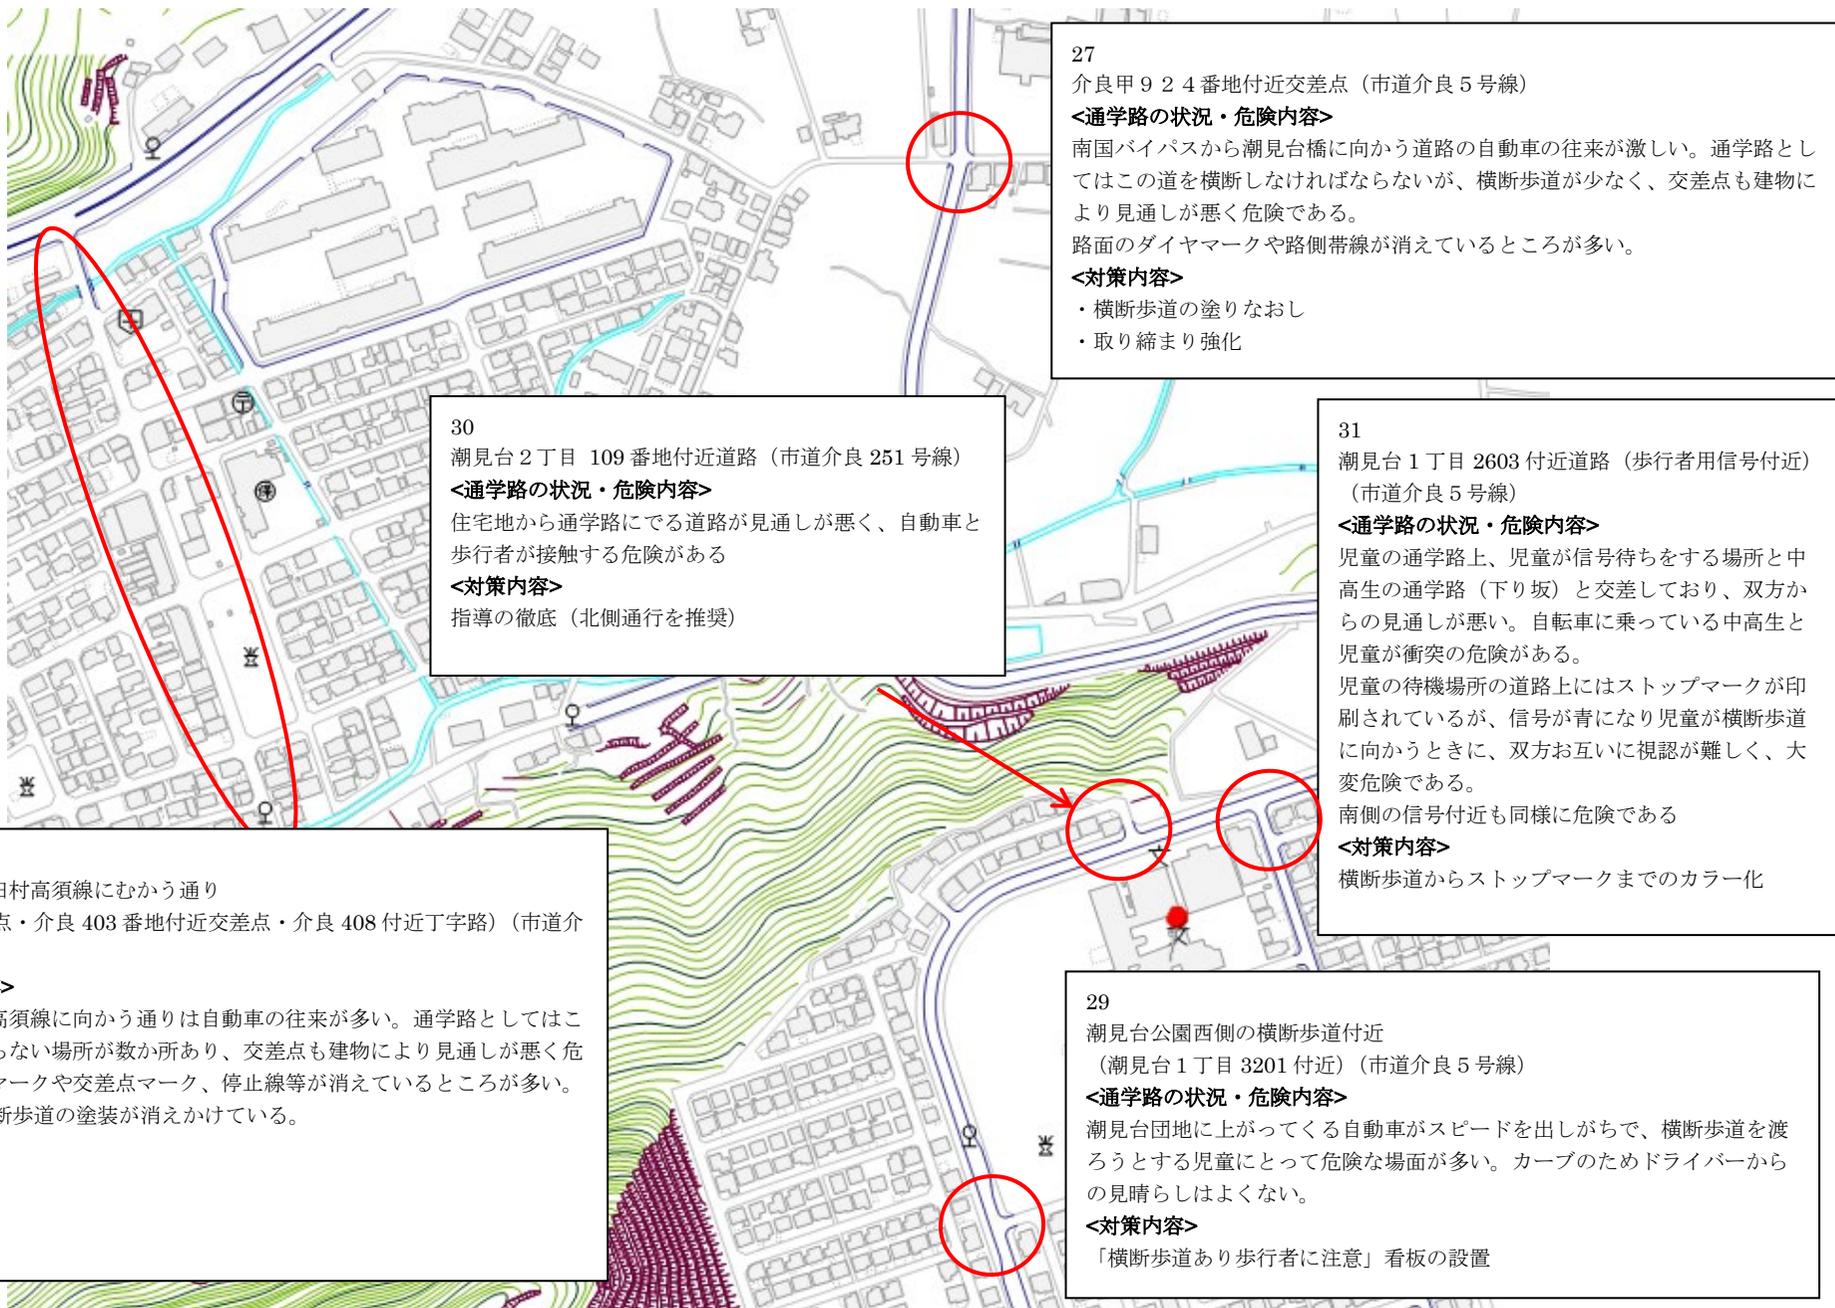
27
介良甲924番地付近交差点(市道介良5号線)
<通学路の状況・危険内容>
南国バイパスから潮見台橋に向かう道路の自動車の往来が激しい。通学路としてはこの道を横断しなければならないが、横断歩道が少なく、交差点も建物により見通しが悪く危険である。
路面のダイヤモンドマークや路側帯線が消えているところが多い。
<対策内容>
・横断歩道の塗りなおし
・取り締まり強化

30
潮見台2丁目109番地付近道路(市道介良251号線)
<通学路の状況・危険内容>
住宅地から通学路にできる道路が見通しが悪く、自動車と歩行者が接触する危険がある
<対策内容>
指導の徹底(北側通行を推奨)

31
潮見台1丁目2603付近道路(歩行者用信号付近)(市道介良5号線)
<通学路の状況・危険内容>
児童の通学路上、児童が信号待ちをする場所と中高生の通学路(下り坂)と交差しており、双方からの見通しが悪い。自転車に乗っている中高生と児童が衝突の危険がある。
児童の待機場所の道路にはストップマークが印刷されているが、信号が青になり児童が横断歩道に向かうときに、双方お互いに視認が難しく、大変危険である。
南側の信号付近も同様に危険である
<対策内容>
横断歩道からストップマークまでのカラー化

28
介良「中野橋」から県道田村高須線にむかう通り
(介良251番地付近交差点・介良403番地付近交差点・介良408付近丁字路)(市道介良44号線)
<通学路の状況・危険内容>
介良中野橋から県道田村高須線に向かう通りは自動車の往来が多い。通学路としてはこの道を横断しなければならない場所が数か所あり、交差点も建物により見通しが悪く危険である。路面のダイヤモンドマークや交差点マーク、停止線等が消えているところが多い。
介良408付近丁字路の横断歩道の塗装が消えかけている。
<対策内容>
①路側帯、ダイヤモンド
②横断歩道
各塗りなおし

29
潮見台公園西側の横断歩道付近
(潮見台1丁目3201付近)(市道介良5号線)
<通学路の状況・危険内容>
潮見台団地に上がってくる自動車がスピードを出しがちで、横断歩道を渡ろうとする児童にとって危険な場面が多い。カーブのためドライバーからの見晴らしはよくない。
<対策内容>
「横断歩道あり歩行者に注意」看板の設置

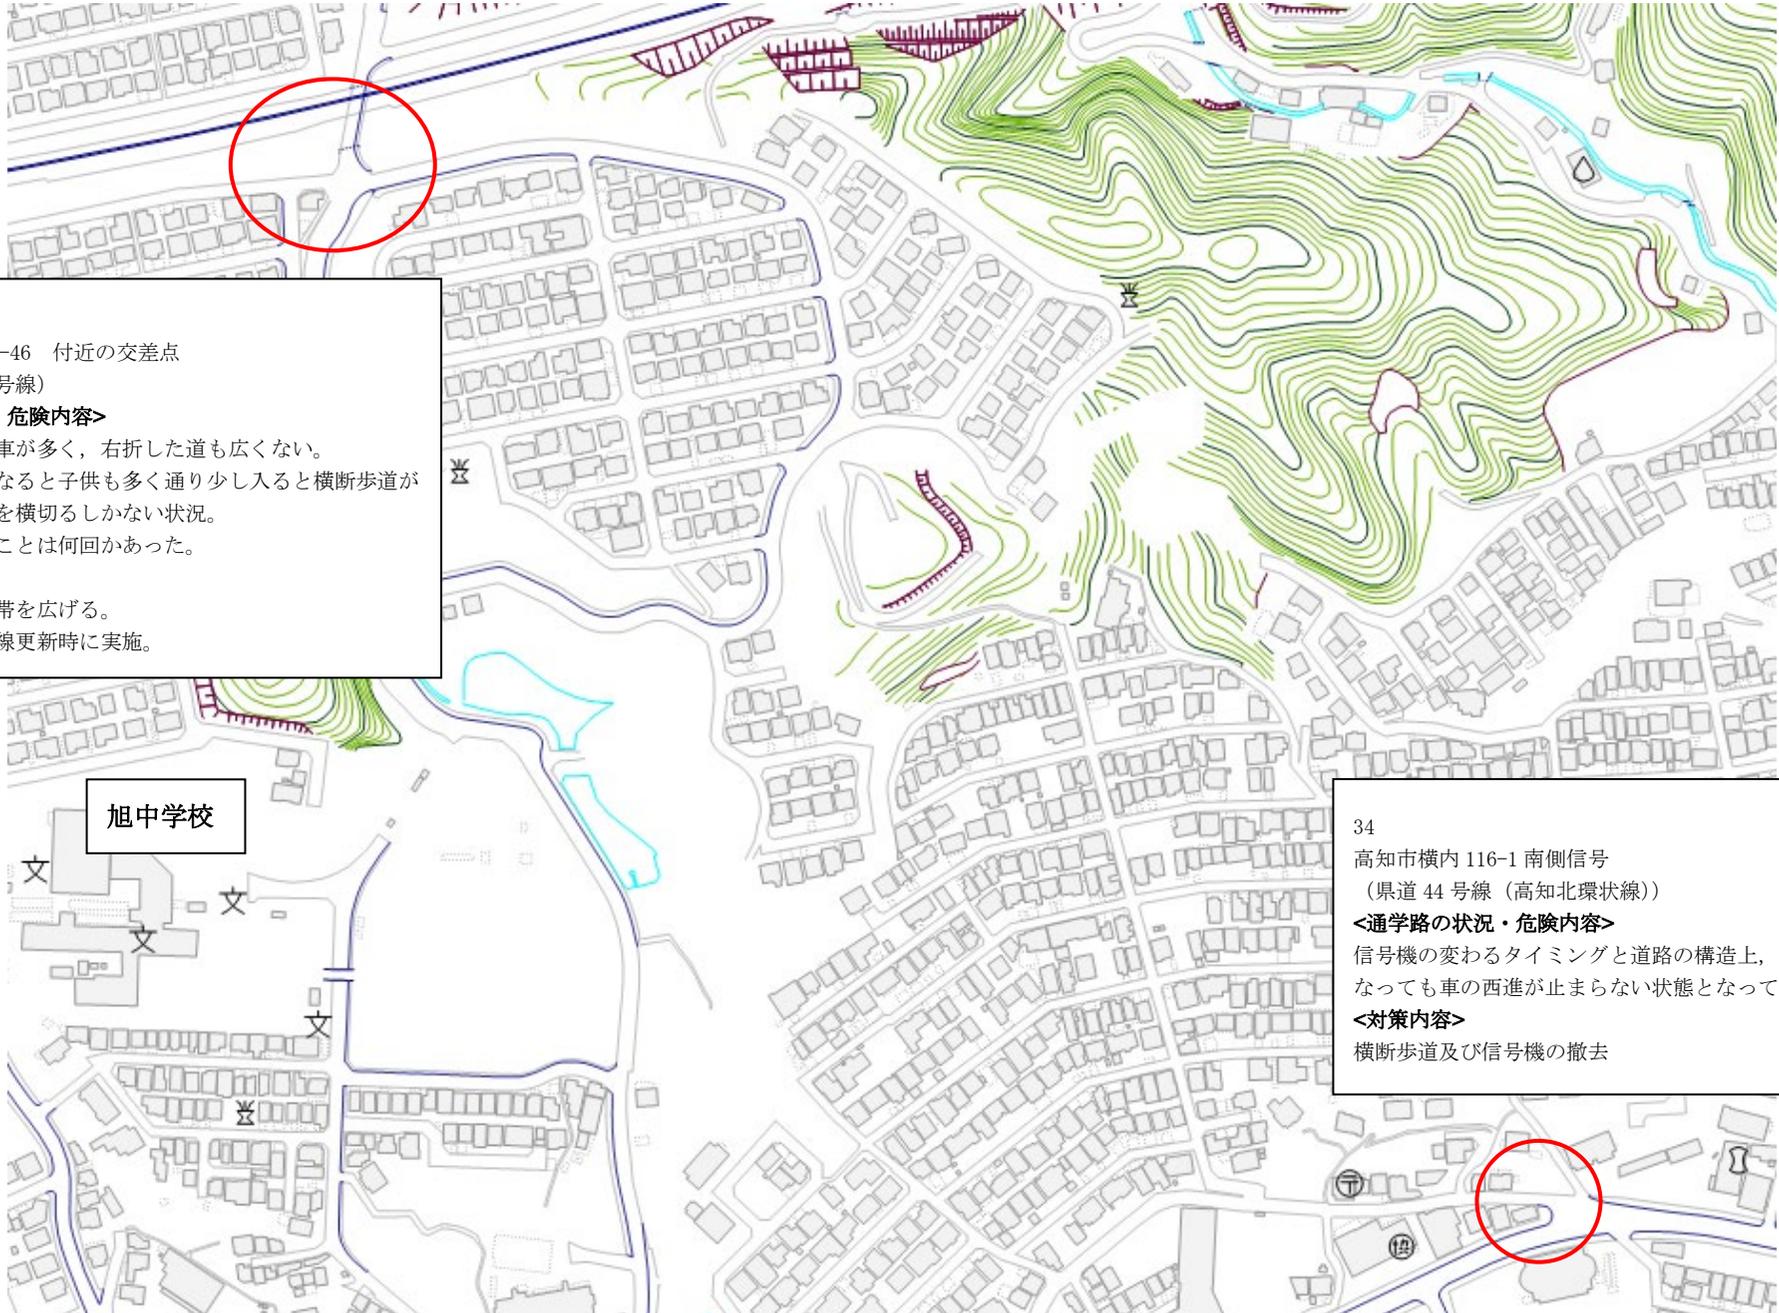
32
高知市口細山 54-46 付近の交差点
(市道旭街 812 号線)
<通学路の状況・危険内容>
北から右折する車が多く、右折した道も広くない。
通学の時間帯になると子供も多く通り少し入ると横断歩道がなく、子供も道を横切るしかない状況。
危険だと感じることは何回かあった。
<対策内容>
曲がり角の路側帯を広げる。
※次回車道外側線更新時に実施。

34
高知市横内 116-1 南側信号
(県道 44 号線 (高知北環状線))
<通学路の状況・危険内容>
信号機の変わるタイミングと道路の構造上、歩行者が青になっても車の西進が止まらない状態となっているもの。
<対策内容>
横断歩道及び信号機の撤去

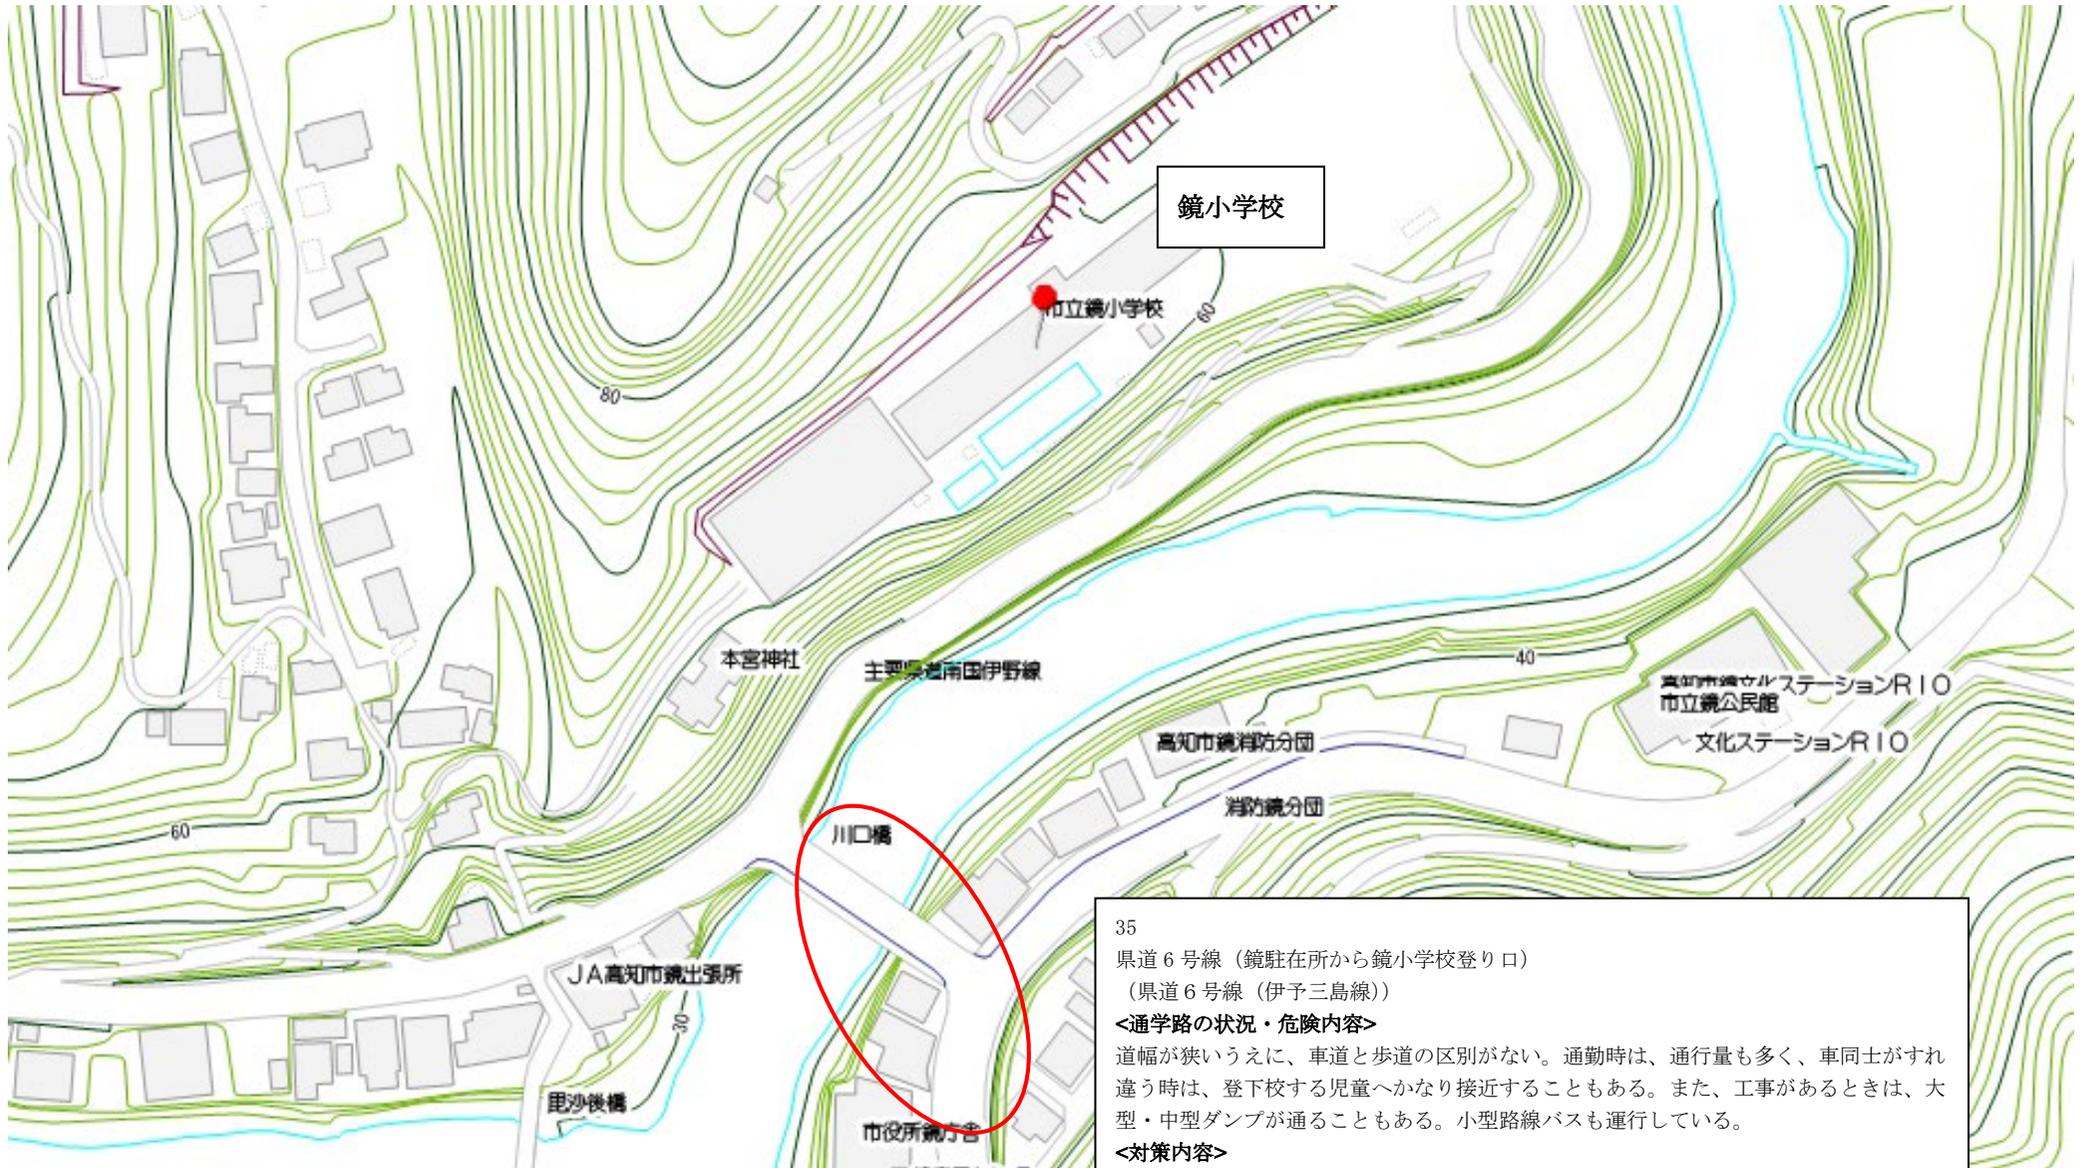
35
県道6号線（鏡駐在所から鏡小学校登り口）
（県道6号線（伊予三島線））
<通学路の状況・危険内容>
道幅が狭いうえに、車道と歩道の区別がない。通勤時は、通行量も多く、車同士がすれ違う時は、登下校する児童へかなり接近することもある。また、工事があるときは、大型・中型ダンプが通ることある。小型路線バスも運行している。
<対策内容>
ポールコーンの修繕
※令和6年度実施済み。

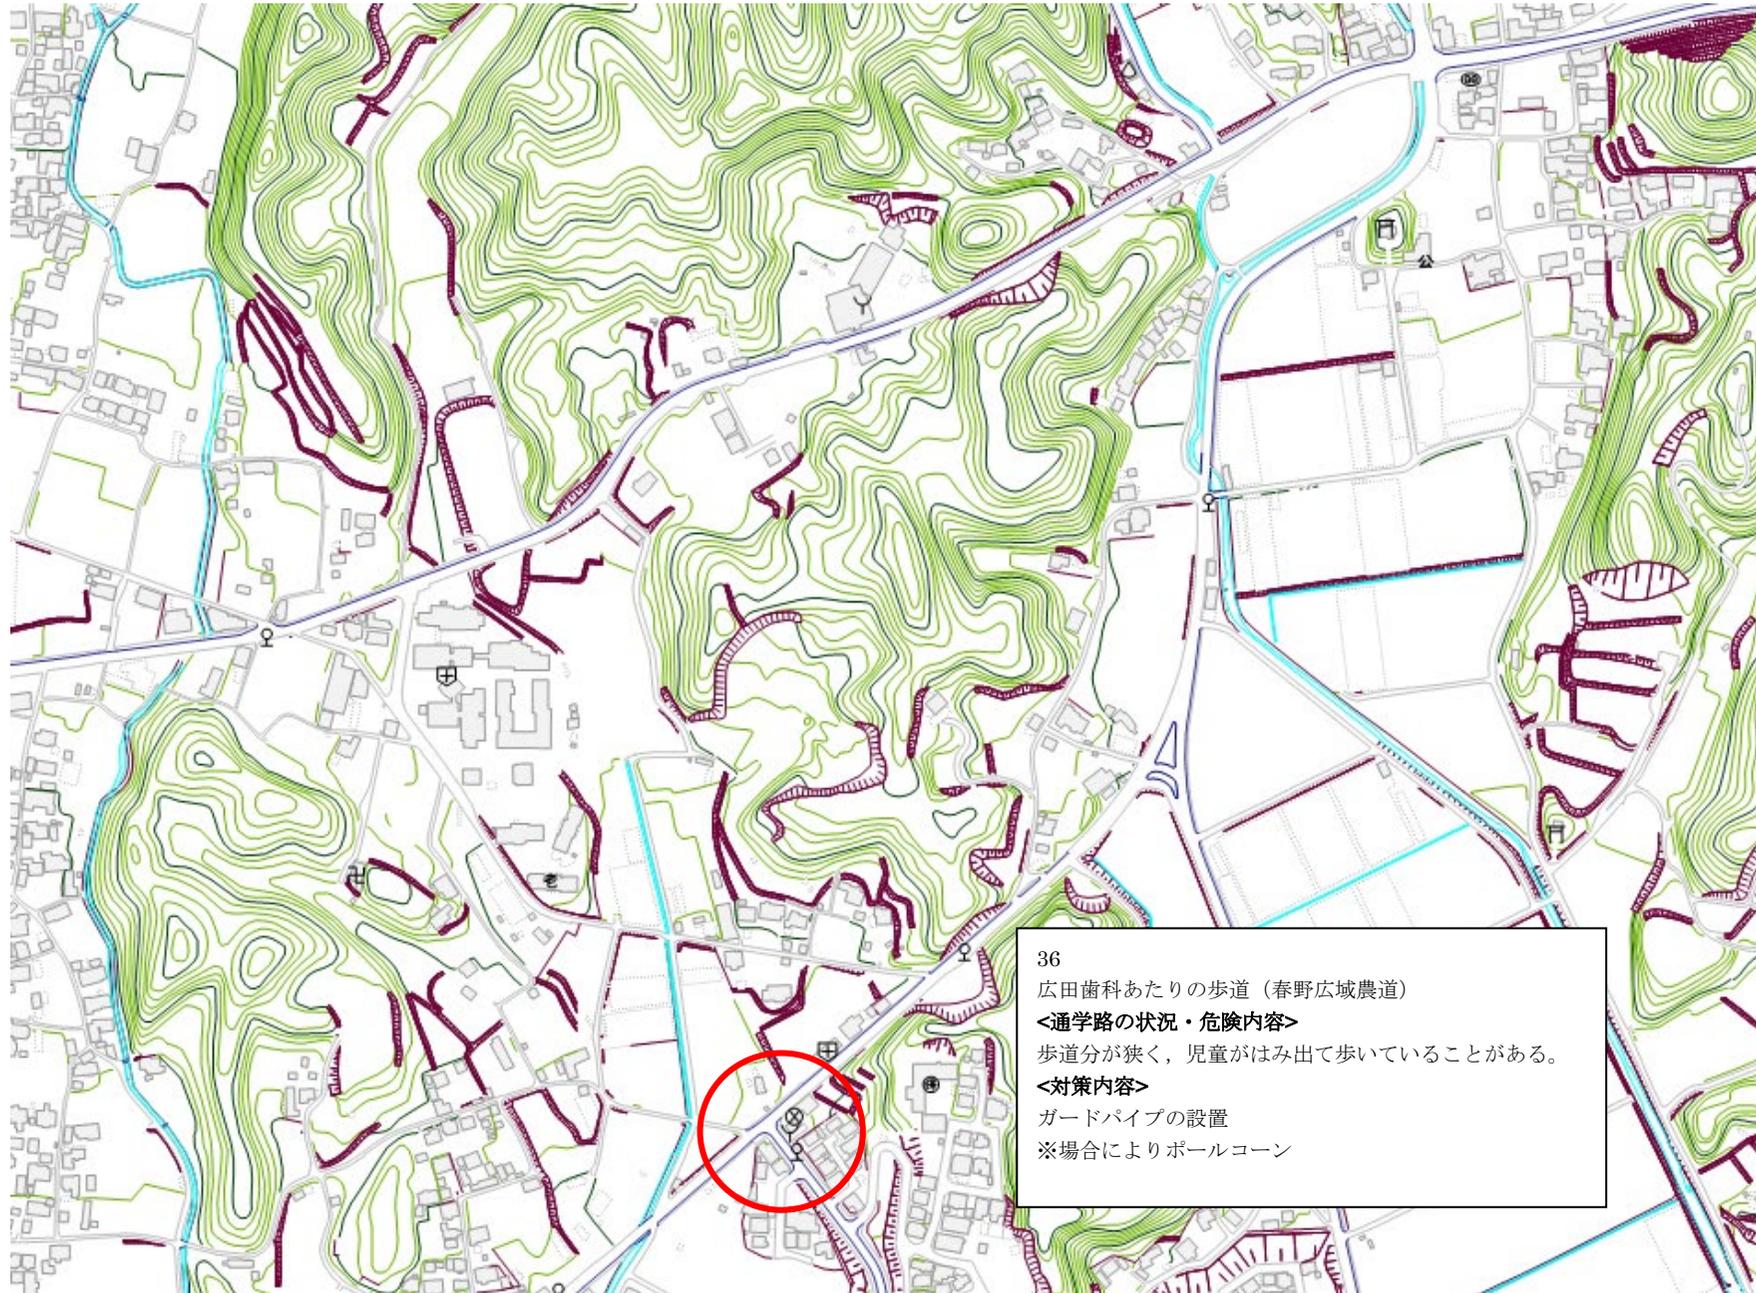
36
広田歯科あたりの歩道(春野広域農道)
<通学路の状況・危険内容>
歩道分が狭く、児童がはみ出て歩いていることがある。
<対策内容>
ガードパイプの設置
※場合によりポールコーン

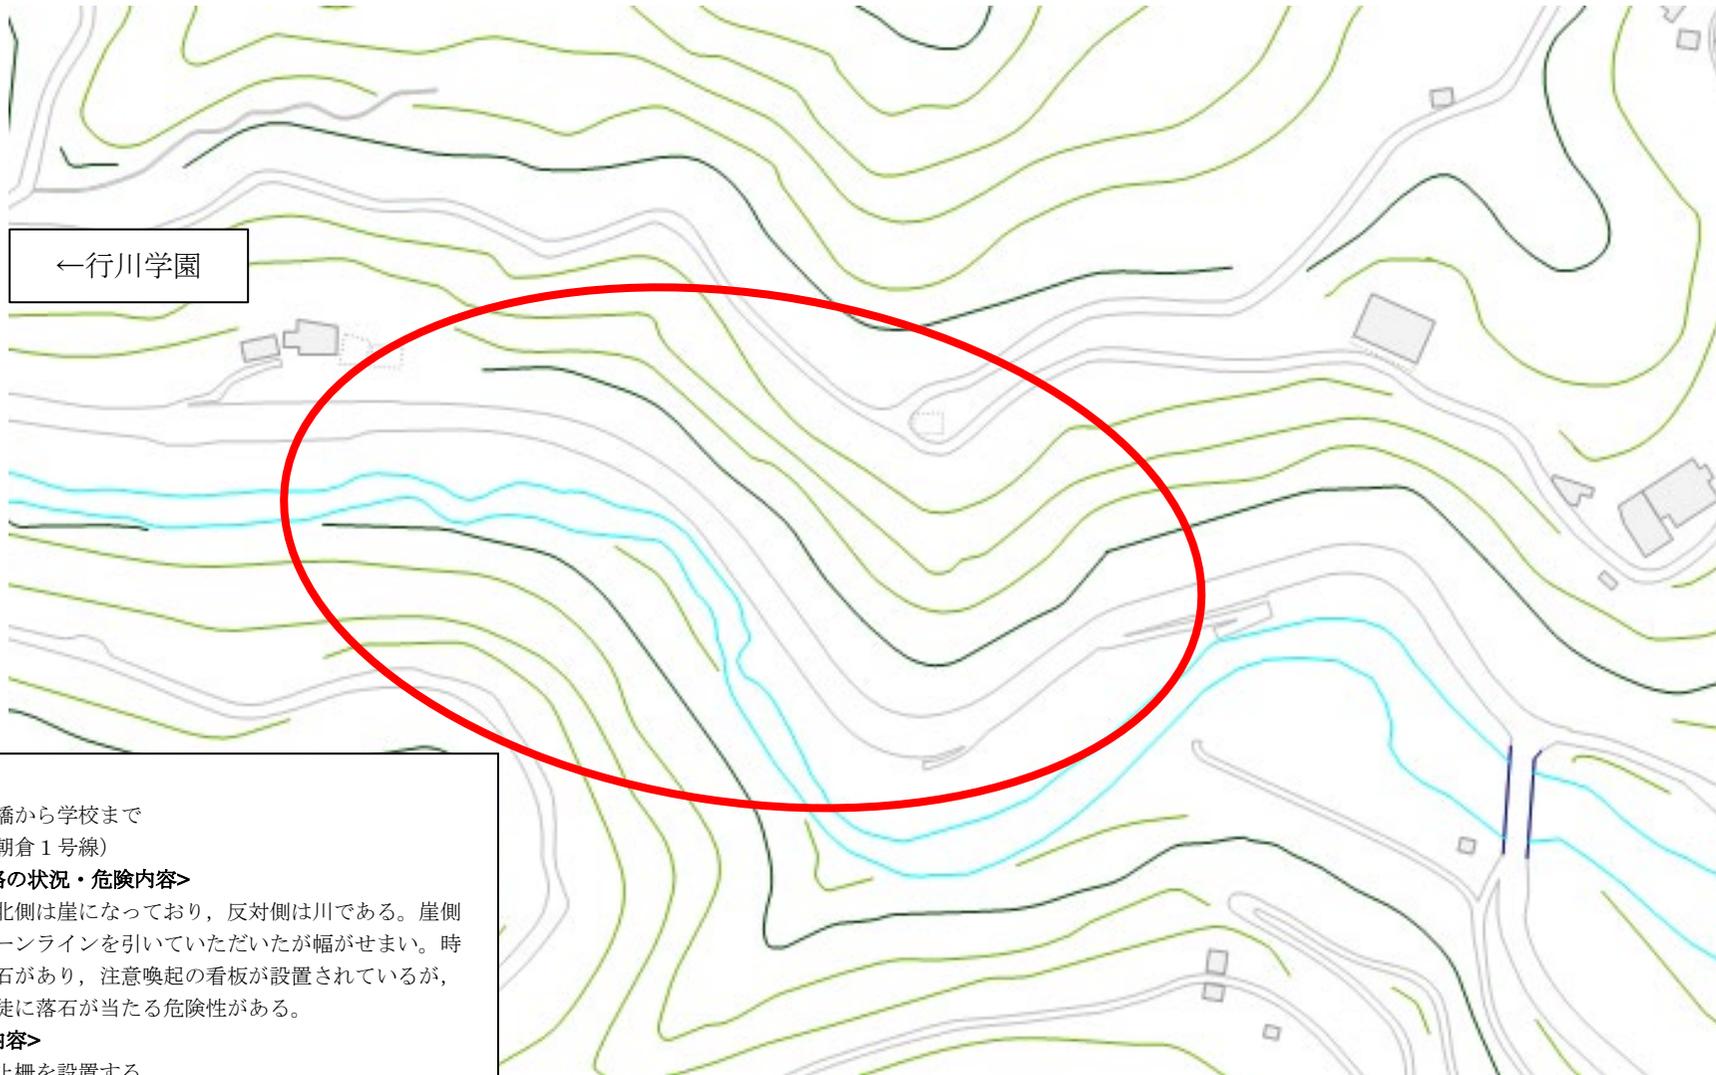
39

通学路北側は崖になっており、反対側は川である。崖側にグリーンラインを引いていただいたが幅がせまい。時折、落石があり、注意喚起の看板が設置されているが、児童生徒に落石が当たる危険性がある。

落石防止柵を設置する。

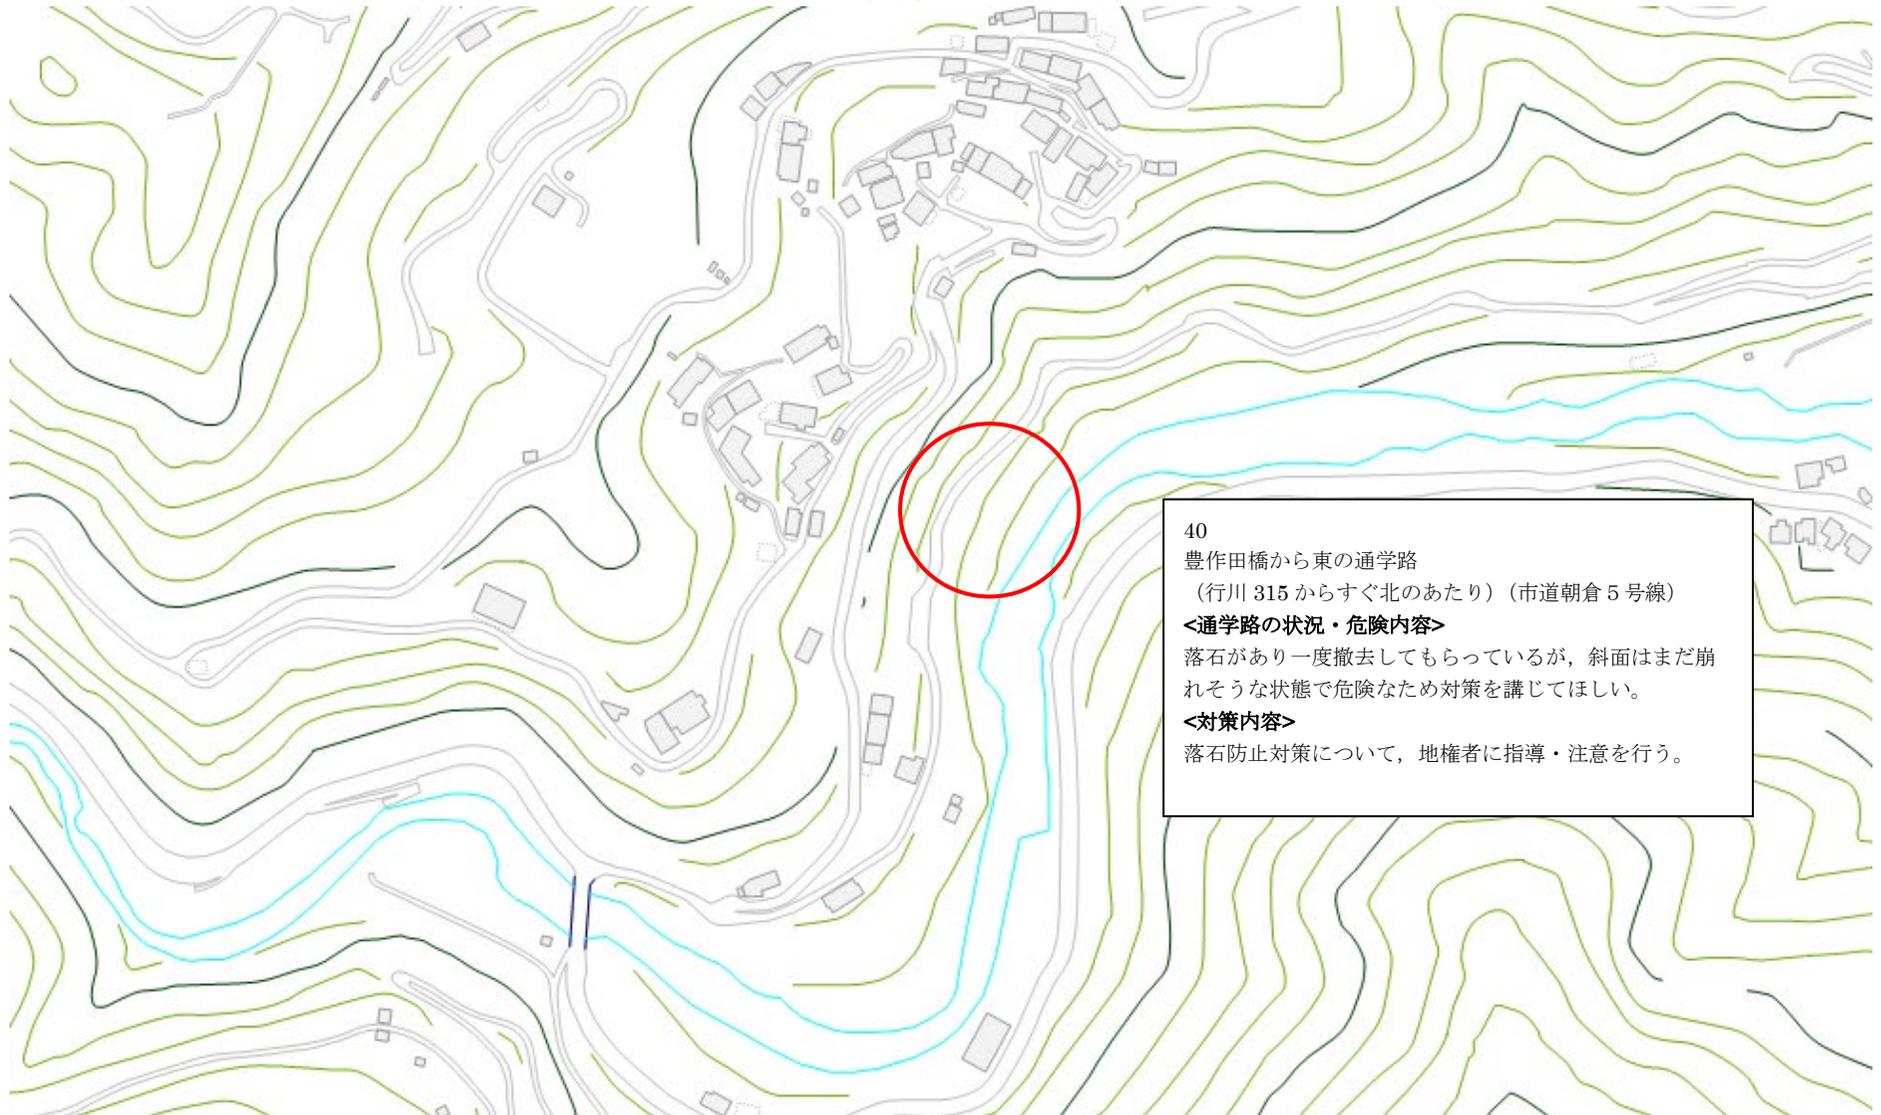
40
豊作田橋から東の通学路
(行川 315 からすぐ北のあたり) (市道朝倉 5号線)
<通学路の状況・危険内容>
落石があり一度撤去してもらっているが、斜面はまだ崩れそうな状態で危険なため対策を講じてほしい。
<対策内容>
落石防止対策について、地権者に指導・注意を行う。
