# 令和7年度通学路における危険箇所状況(旭小学校)

合同点検実施日 R7.7.7

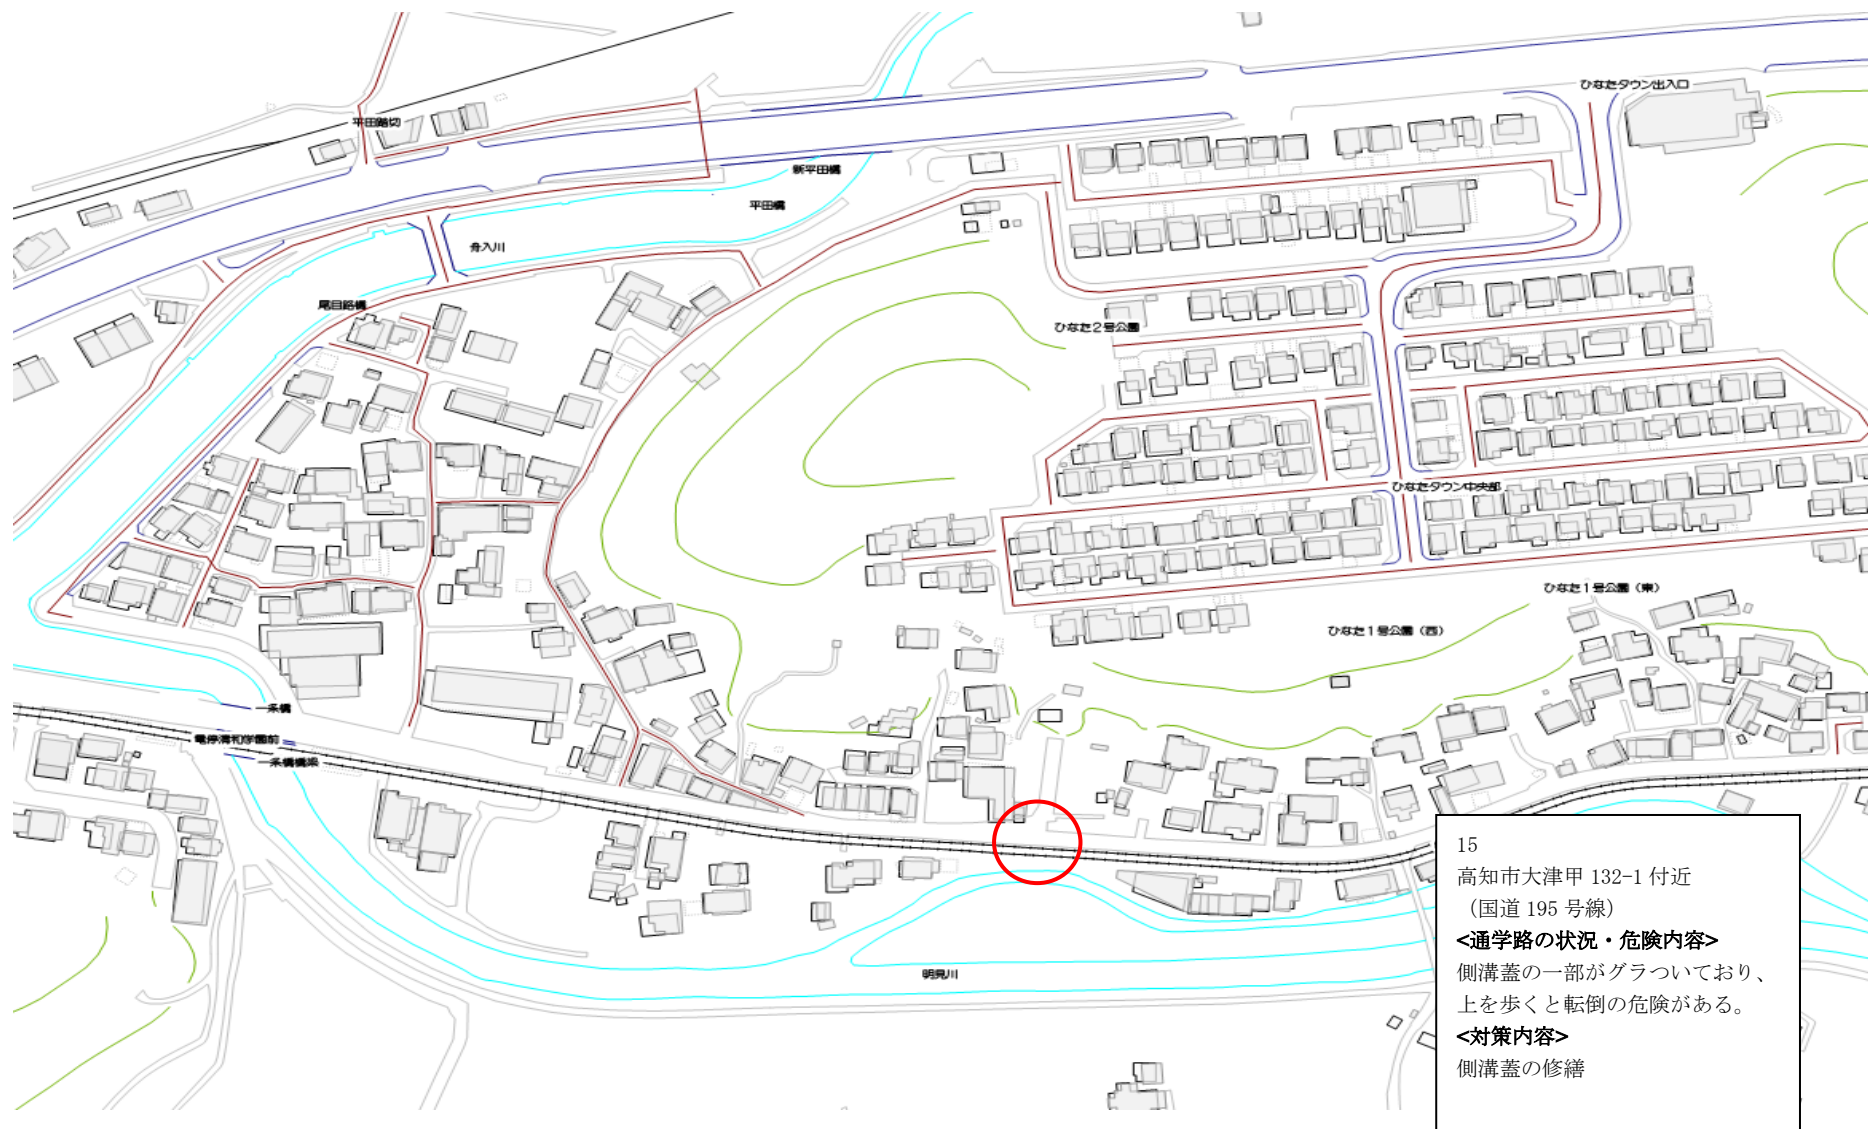
15  
高知市大津甲 132-1 付近  
(国道 195 号線)  
<通学路の状況・危険内容>  
側溝蓋の一部がグラついており、  
上を歩くと転倒の危険がある。  
<対策内容>  
側溝蓋の修繕

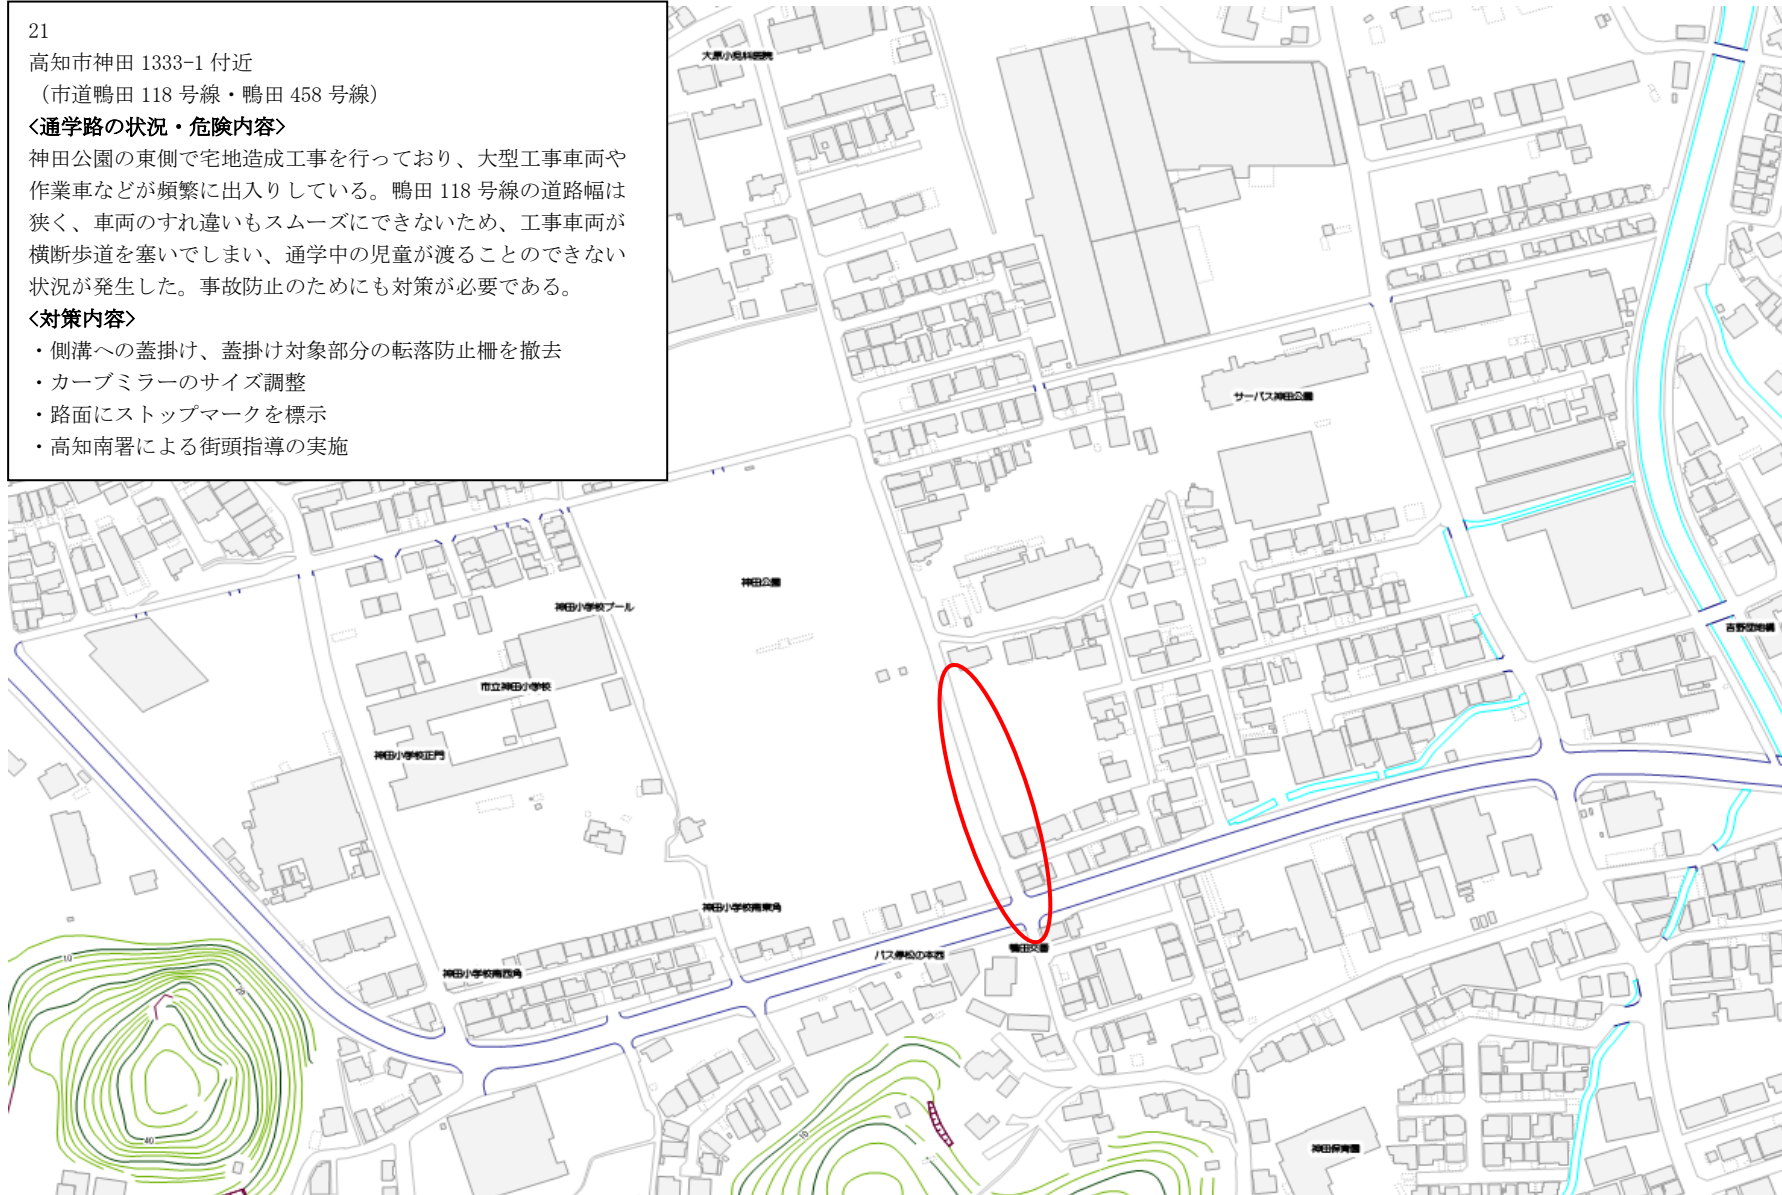
21

高知市神田 1333-1 付近  
(市道鴨田 118 号線・鴨田 458 号線)

神田公園の東側で宅地造成工事を行っており、大型工事車両や作業車などが頻繁に出入りしている。鴨田 118 号線の道路幅は狭く、車両のすれ違いもスムーズにできないため、工事車両が横断歩道を塞いでしまい、通学中の児童が渡ることでできない状況が発生した。事故防止のためにも対策が必要である。

- ・側溝への蓋掛け、蓋掛け対象部分の転落防止柵を撤去
- ・カーブミラーのサイズ調整
- ・路面にストップマークを標示
- ・高知南署による街頭指導の実施

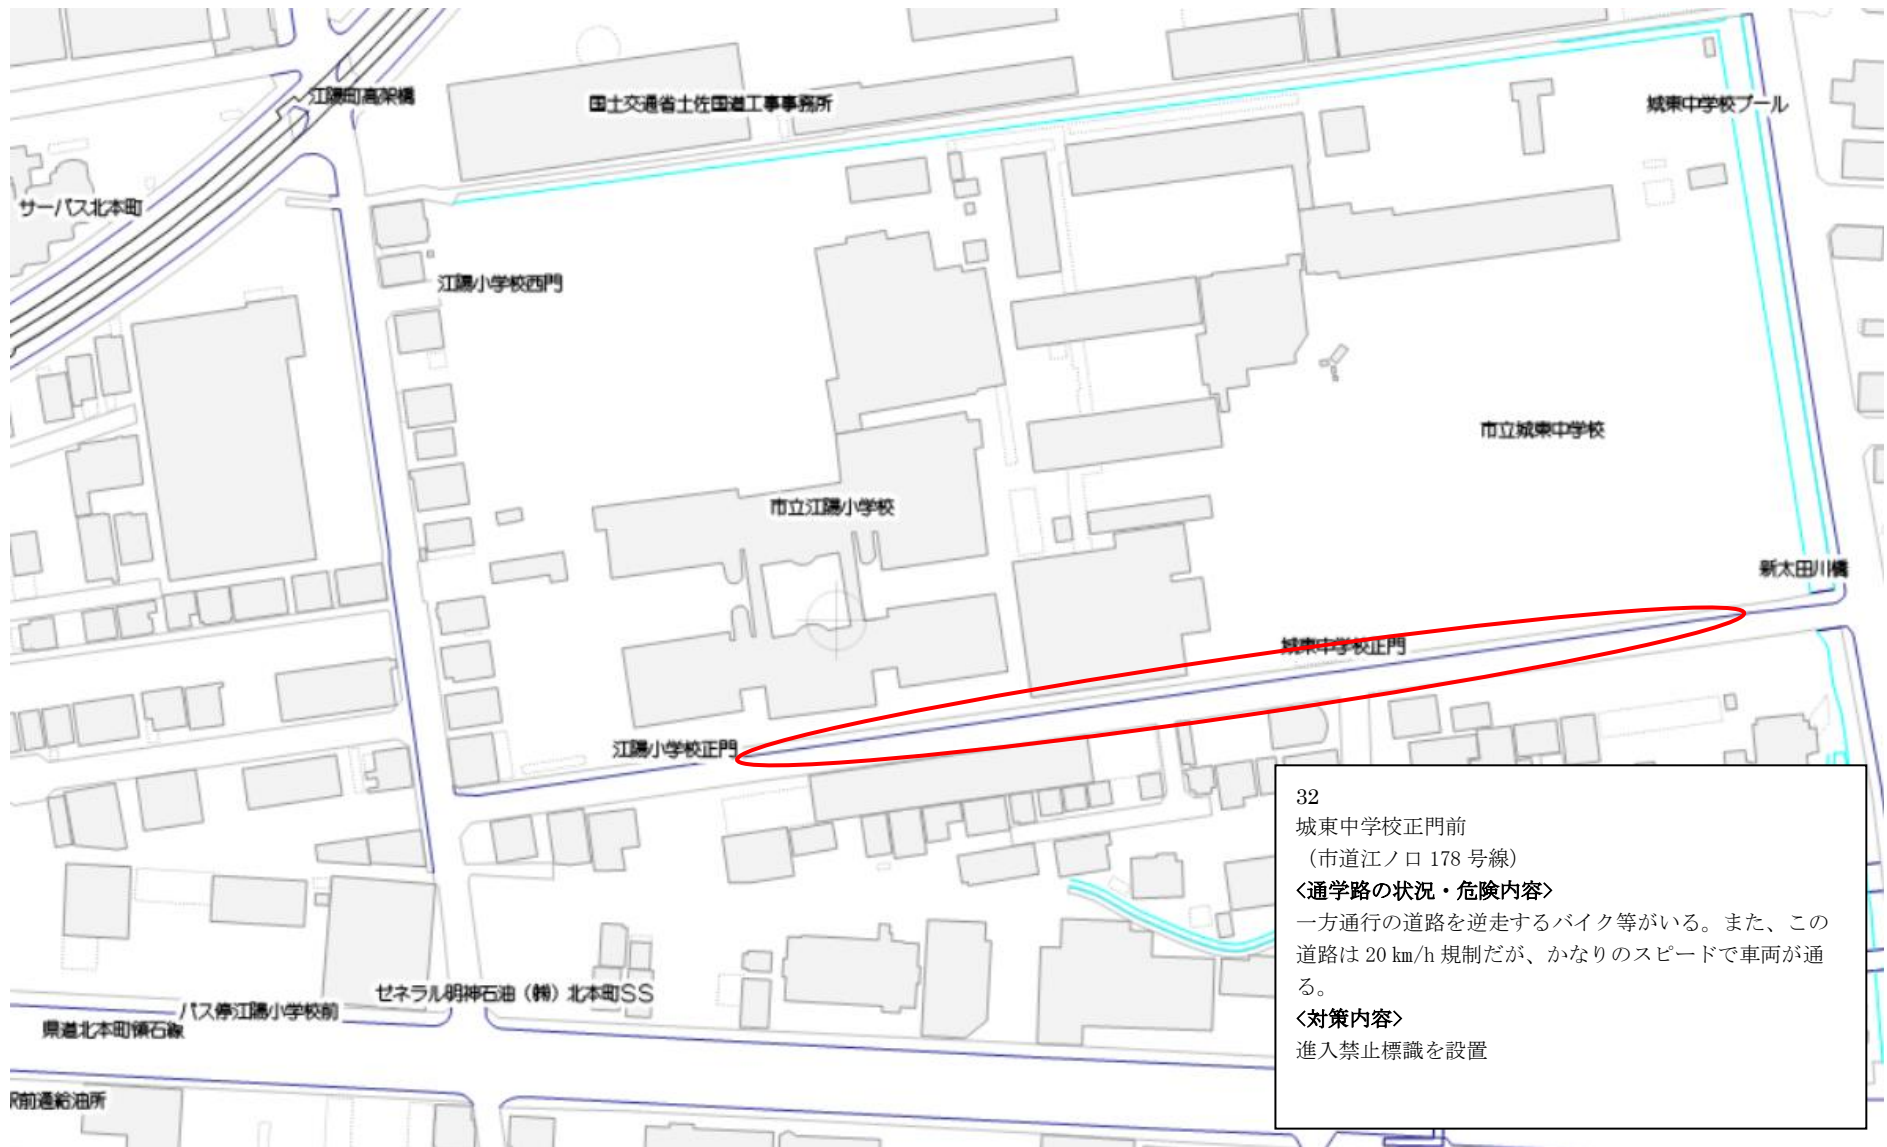
32  
城東中学校正門前  
(市道江ノ口 178 号線)  
〈通学路の状況・危険内容〉  
一方通行の道路を逆走するバイク等がいる。また、この道路は 20 km/h 規制だが、かなりのスピードで車両が通る。  
〈対策内容〉  
進入禁止標識を設置

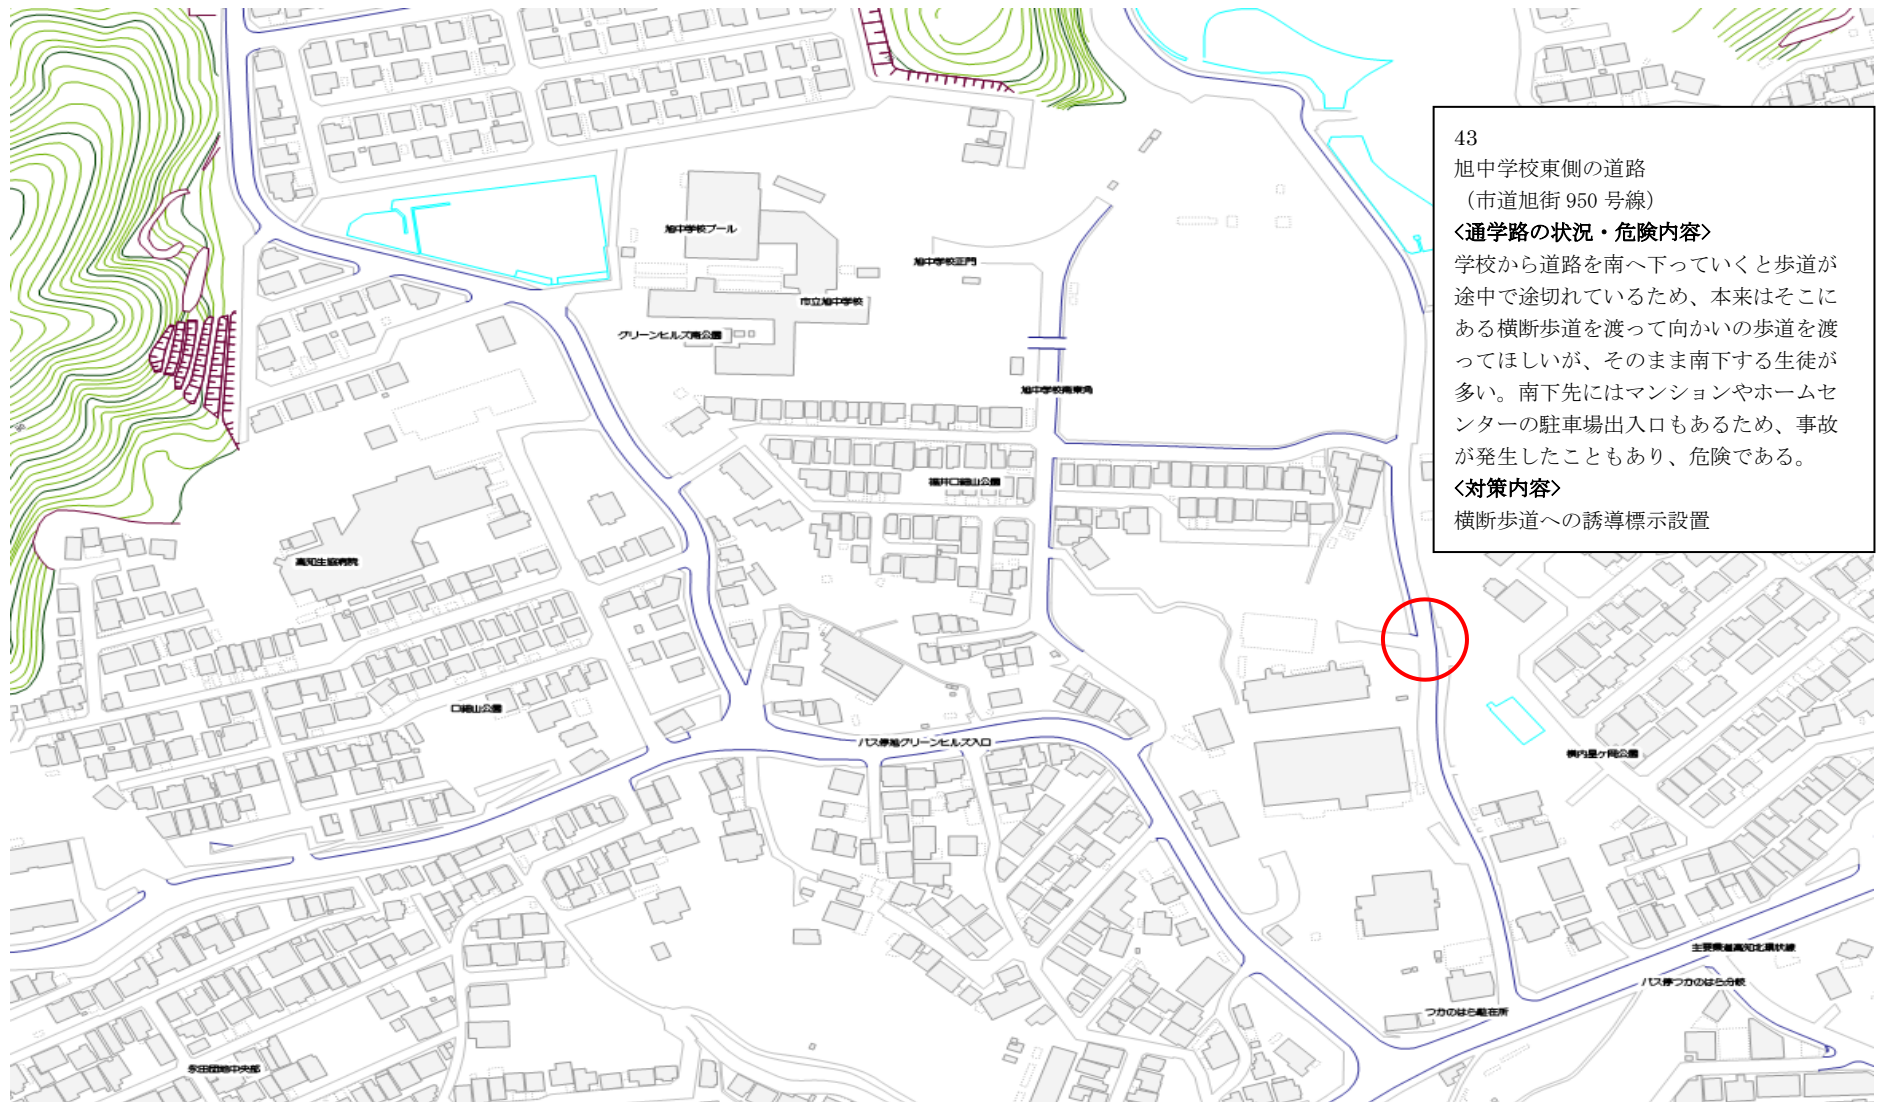
43

旭中学校東側の道路

(市道旭街 950 号線)

学校から道路を南へ下っていくと歩道が途中で途切れているため、本来はそこにある横断歩道を渡って向かいの歩道を渡ってほしいが、そのまま南下する生徒が多い。南下先にはマンションやホームセンターの駐車場出入口もあるため、事故が発生したこともあり、危険である。

横断歩道への誘導標示設置
