IV 再発・類似事例の分析

【2】胸腔ドレーンの大気への開放 (医療安全情報No.133)

図表IV-2-2 医療安全情報No.133「胸腔ドレーンの大気への開放」

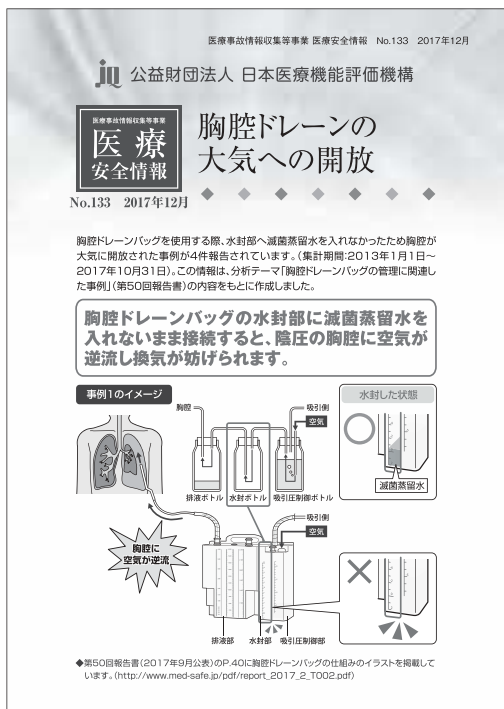
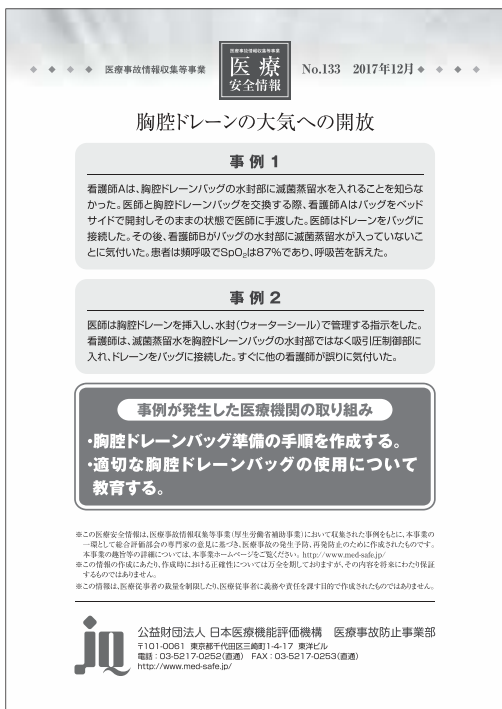
胸腔ドレーンバッグを使用する際、水封部へ滅菌蒸留水を入れなかったため胸腔が大気に開放された事例が4件報告されています。(集計期間:2013年1月1日~2017年10月31日)。この情報は、分析テーマ「胸腔ドレーンバッグの管理に関連した事例」(第50回報告書)の内容をもとに作成しました。

胸腔ドレーンバッグの水封部に滅菌蒸留水を入れないまま接続すると、陰圧の胸腔に空気が逆流し換気が妨げられます。

看護師Aは、胸腔ドレーンバッグの水封部に滅菌蒸留水を入れることを知らなかった。医師と胸腔ドレーンバッグを交換する際、看護師Aはバッグをベッドサイドで開封しそのままの状態に医師に手渡した。医師はドレーンをバッグに接続した。その後、看護師Bがバッグの水封部に滅菌蒸留水が入っていないことに気付いた。患者は頻呼吸でSpO₂は87%であり、呼吸苦を訴えた。

医師は胸腔ドレーンを挿入し、水封(ウォーターシール)で管理する指示をした。看護師は、滅菌蒸留水を胸腔ドレーンバッグの水封部ではなく吸引制御部に入れ、ドレーンをバッグに接続した。すぐに他の看護師が誤りに気付いた。

- 胸腔ドレーンバッグ準備の手順を作成する。
- 適切な胸腔ドレーンバッグの使用について教育する。

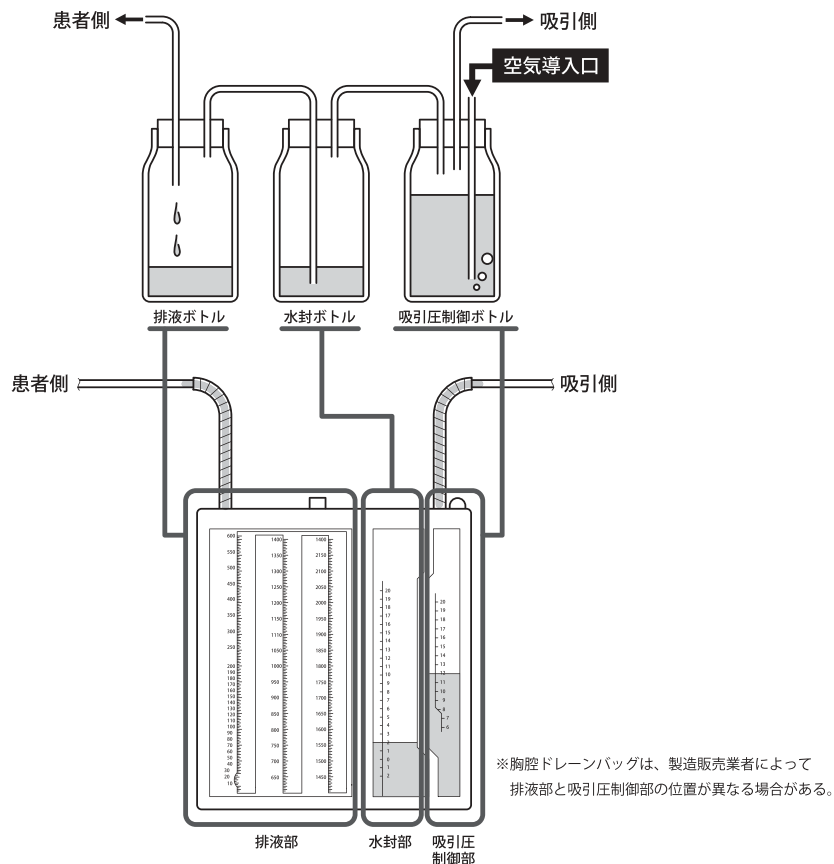
〈胸腔ドレーンバッグの仕組み〉

参考のため、第50回報告書の分析テーマに掲載した「胸腔ドレーンバッグの仕組み」のイラストと、医療安全情報No.133のイラストを再掲する。通常、胸腔は密閉状態にあり-5～8cmH₂Oの陰圧である。胸腔の空気や体液を排出するためには、胸腔内の陰圧を保ちながらドレナージする必要があり、水封式持続吸引法が用いられる。そのため、ドレナージに用いる排液装置は、「排液ボトル」「水封ボトル」「吸引圧制御ボトル」の三連ボトルシステムとなっており、医療機器として製造販売されている胸腔ドレーンバッグはそのシステムを一体化したものである。

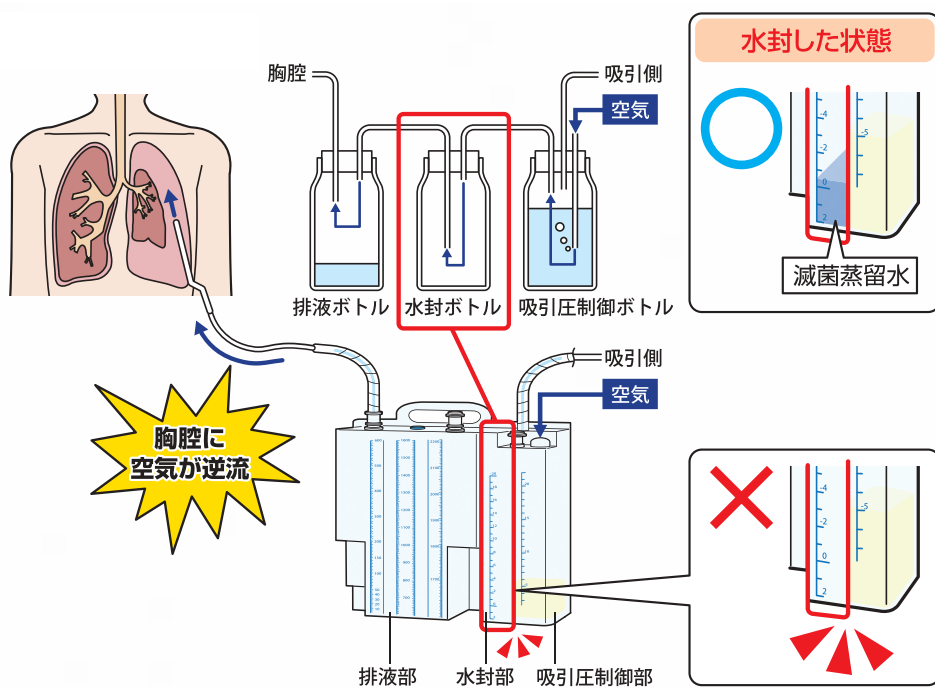
〈医療安全情報No.133「胸腔ドレーンの大気への開放」のイラスト〉

水封しなかった要因には、胸腔ドレーンバッグの構造を理解していなかったこと、胸腔ドレーンバッグを取り扱うのが初めてであったことなどが挙げられていた。また、その他の背景には、不慣れな状況の中で、手順書や胸腔ドレーンバッグの添付文書などを確認していなかったなどの報告があった。本事業の第50回報告書の分析テーマ「胸腔ドレーンバッグの管理に関連した事例」²⁾でも取り上げたように、胸腔ドレーンバッグは、胸腔内圧と同じ圧になるように水封部に滅菌蒸留水を入れることで、胸腔と大気を遮断する仕組みになっている。胸腔ドレーンバッグを水封しないまま使用すると、胸腔が大気に開放され、空気が胸腔内に流入して気胸を発症する危険性がある。安全に胸腔ドレナージを行うためには、胸腔の解剖生理や、胸腔ドレーンバッグの仕組みを理解することが重要である。そのうえで、胸腔ドレーンの挿入や胸腔ドレーンバッグの交換の際は、胸腔ドレーンバッグを正しく準備する必要がある。医療機関によっては、胸腔ドレーンバッグを病棟に払い出す際は、滅菌蒸留水を一緒にセットにして水封忘れを防止するような工夫を実施している施設もある。本報告書で取り上げた事例を院内で共有し、水封忘れを防止する対策を決めておくことが重要である。また、要因に看護師が初めて胸腔ドレーンバッグを取り扱ったと記載された事例が報告されていることから、周囲に初めて扱うことを伝えることや、リーダー看護師は初めてではないかを確認するなど、看護師の業務の経験状況を把握し、必要に応じてフォローする体制が求められる。さらに、胸腔ドレーンバッグを製造販売しているメーカーにおいては、水封部に滅菌蒸留水を入れる必要があることをバッグ自体に注意喚起するなどの工夫がされることが望まれる。
