IV 再発・類似事例の分析

【1】中心静脈ラインの開放による空気塞栓症 (医療安全情報No.130)

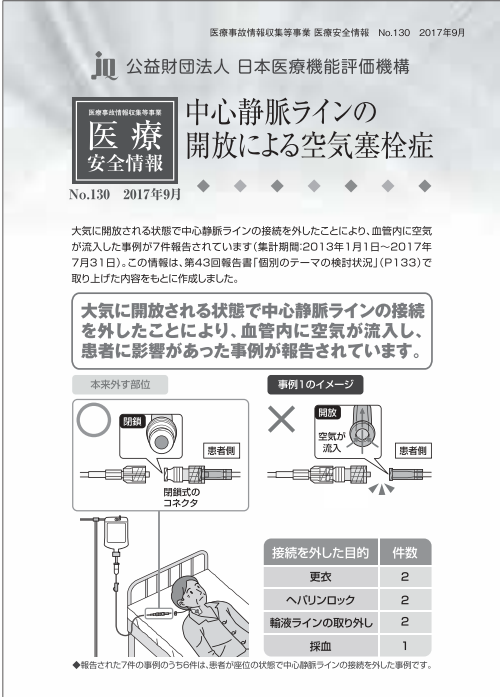
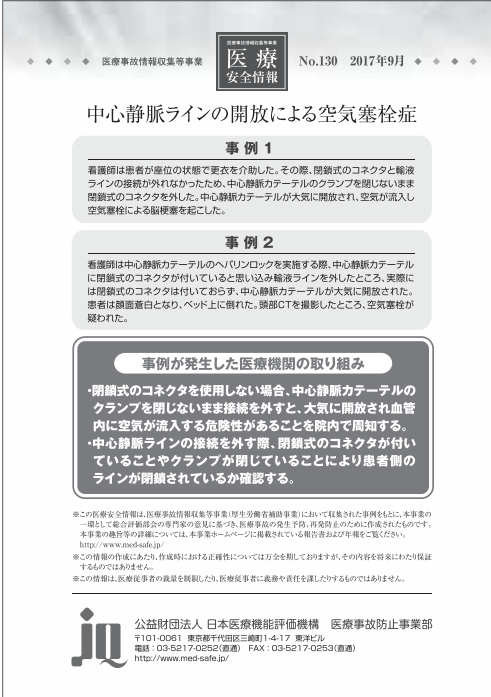
図表IV-1-2 医療安全情報No.130「中心静脈ラインの開放による空気塞栓症」

第43回報告書(2015年12月公表)の分析テーマで、「座位による中心静脈カテーテルの処置に関連した事例」を取り上げ、座位で中心静脈カテーテルを抜去した事例と座位で中心静脈カテーテルのラインを開放した事例に分けて分析を行った。その後、医療安全情報No.113「中心静脈カテーテル抜去後の空気塞栓症」(2016年4月提供)では、座位で中心静脈カテーテルを抜去したため、血管内に空気が流入した事例、医療安全情報 No.130「中心静脈ラインの開放による空気塞栓症」(2017年9月提供)では、大気に開放される状態で中心静脈ラインの接続を外したことにより、血管内に空気が流入した事例について注意喚起を行った。

今回、本報告書の分析対象期間(2022年7月~9月)に医療安全情報No.130「中心静脈ラインの開放による空気塞栓症」の類似の事例が2件報告されたため、再び取り上げることとした。医療安全情報No.130の集計期間後の2017年8月以降に報告された再発・類似事例は7件であった(図表IV-1-1)。

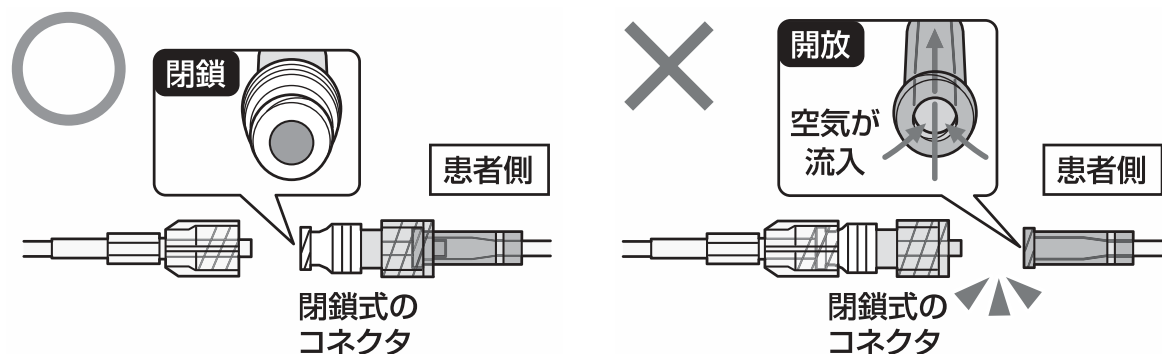
〈参考〉医療安全情報No.130のイラスト（一部抜粋）

次に、「ラインを外す箇所を誤った事例」の3件について、本来実施すべき外し方と誤って実施した状況を示す。3件とも、ラインが大気へ開放されたことによる血管内への空気の流入の危険性だけでなく、中心静脈カテーテルの感染リスクが高まることにも気付くことができていない。

本来実施すべき外し方	誤って実施した状況	件数
中心静脈カテーテルに接続している閉鎖式コネクタから輸液ラインを外す	中心静脈カテーテルから閉鎖式コネクタごと輸液ラインを外した	2
	閉鎖式コネクタの付いていない延長チューブから輸液ラインを外した	1

参考として、医療安全情報No.130「中心静脈カテーテルの開放による空気塞栓症」に掲載したイラストの一部を以下に示す。また、第43回報告書の分析テーマ「座位による中心静脈カテーテルの処置に関連した事例」¹⁾の141頁には、事例の発生した医療機関より提供いただいた中心静脈カテーテルのラインを誤って外した箇所の写真を掲載しているので参考にさせていただきたい。
