平成 24 年度  
鏡川清流保全環境調査業務委託

報告書

【アユ遡上状況調査】

平成 24 年 6 月

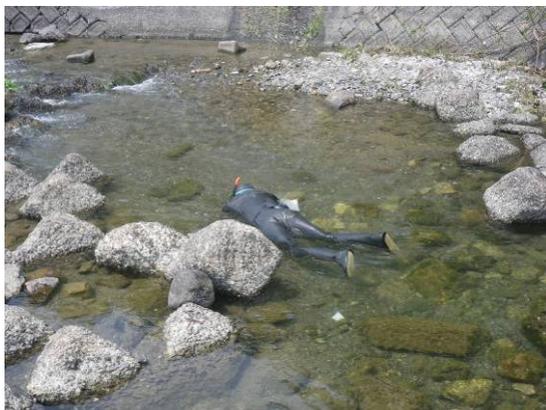
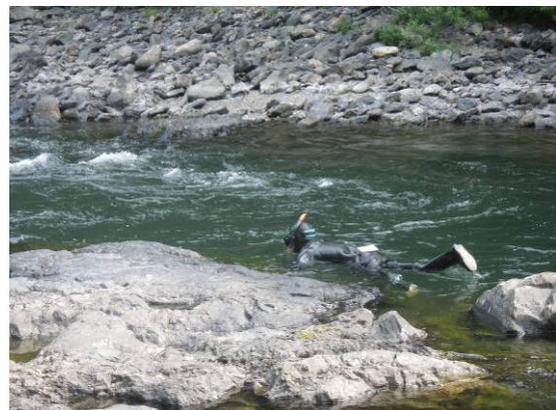
潜水目視観察により、アユの個体数を計数するとともに、各箇所での観察面積から生息密度（尾/m<sup>2</sup>）を算出した。なお、生息密度は原則として瀬と淵に分けて算出し、横断構造物周辺では各構造物の直下流とその湛水部の生息密度を観測した。

潜水目視観察の状況

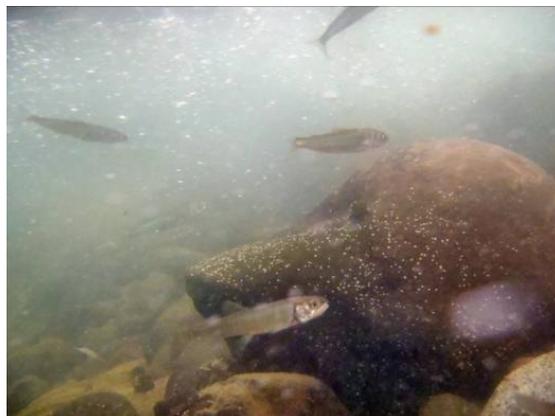
トリム堰直下で確認されたアユ

生息密度の最大値に着目すると、平成 24 年（本年）ではトリム堰直下（St.2）における密度が 4.80 尾/m<sup>2</sup>と最も高く、次いで紅葉橋上流の瀬（St.3）での 4.46 尾/m<sup>2</sup>であった。トリム堰直下で密度が最大となる傾向は平成 19 年、21 年と共通しており、これらは本年も含めいずれも調査時の河川流量が乏しい年である。一方、その他の調査時流量が豊富な年は、朝倉堰直下での生息密度が最大となる特徴にあった。構造物直下での遡上期におけるアユの集積は、構造物による遡上障害を示す現象であり、鏡川では遡上障害が生じる構造物が流量によって異なる点が大きな特徴といえる。

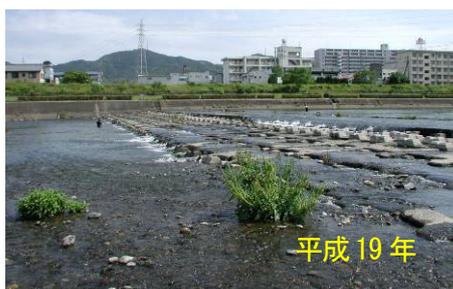
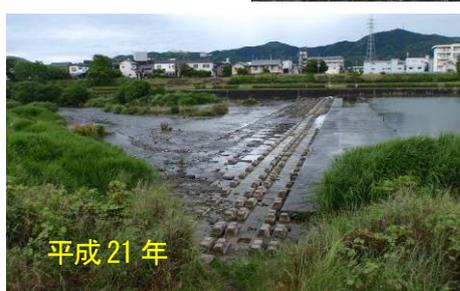
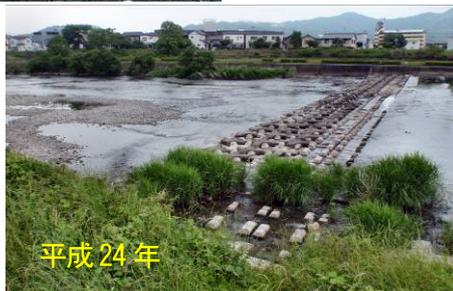
流量が少ない調査時におけるトリム堰の流況

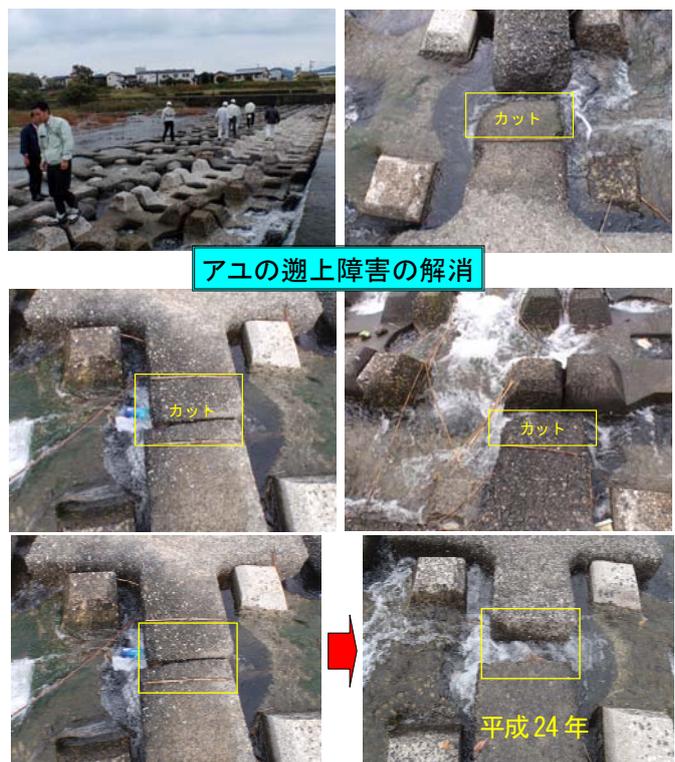
この対策の一環として、流量が少ない状態でのトリム堰の遡上性を改善するため、平成 22 年の冬季に右岸魚道周辺のコンクリートブロックの整形が実施された（右写真）。そこで、調査時の流量が少なかった本年（平成 24 年）の結果から、その改善の効果を検証してみる。

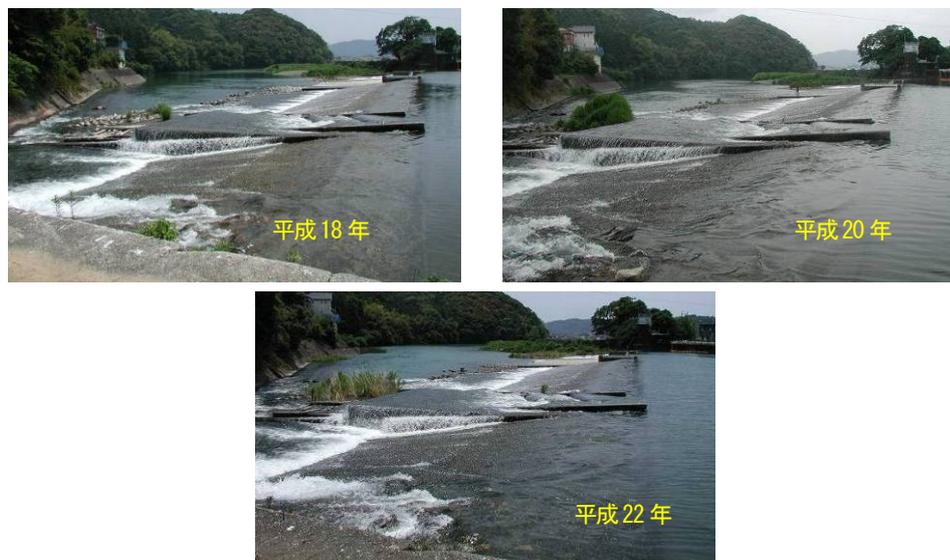
河川流量が豊富な状態の朝倉堰

以上のように、鏡川下流域では流量が少ない状態での遡上性がある程度改善されたといえる。残る課題は流量が豊富な状態における朝倉堰の遡上性の改善であり、魚道の改修や新設等の早急な対策の検討が望まれる。

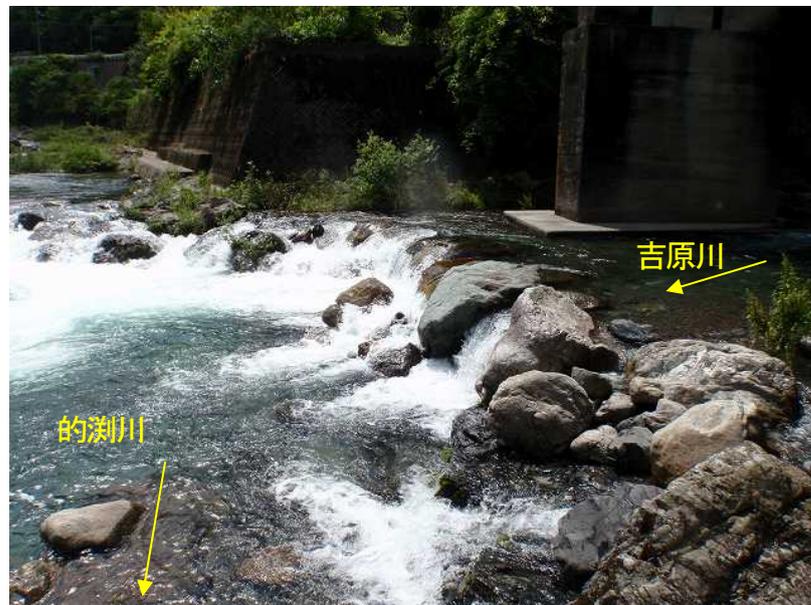
吉原川合流点の落差

以上の他、平成 22 年の調査では、吉原川合流点に生じている水面落差の解消、および的漕川畑川堰での魚道の設置等が課題として指摘されている。しかしながら、これら課題への対策は実施されておらず、漁場の有効活用、アユの生息範囲の拡大等の観点から、これらについても早急な具体的対策の検討が望まれる。

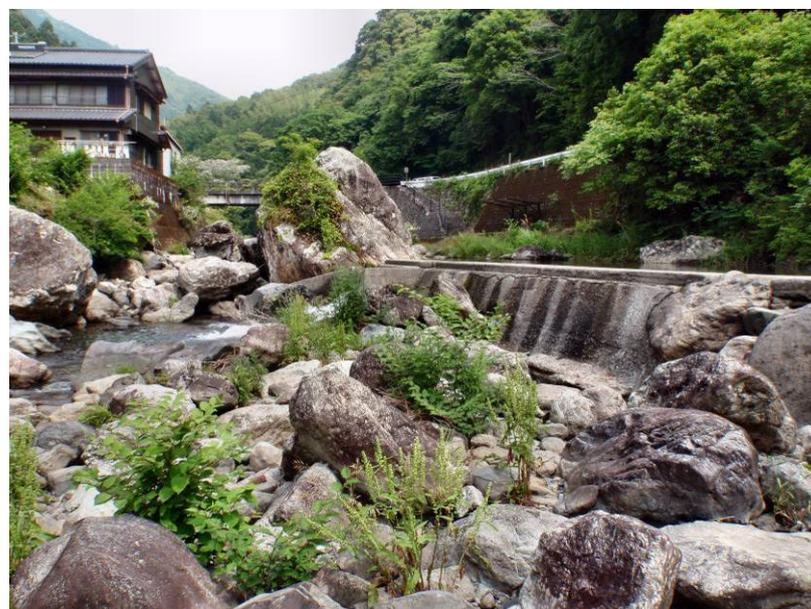
的漕川畑川堰
