平成 25 年度
鏡川清流保全環境調査業務委託

報告書

【アユ遡上状況調査】

株式会社 西日本科学技術研究所

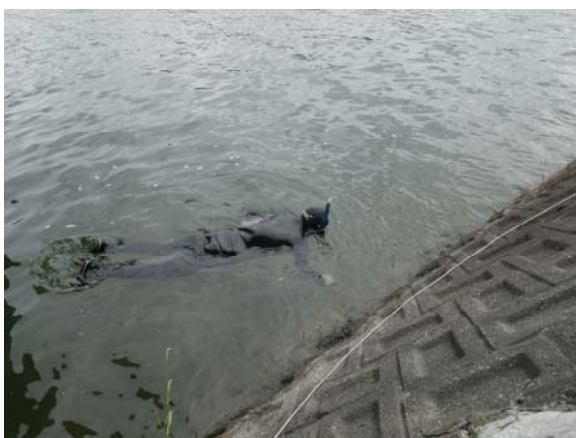
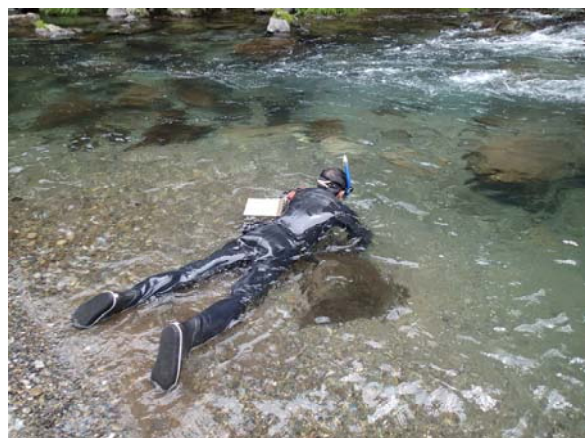
潜水目視観察により、アユの個体数を計数するとともに、各箇所での観察面積から生息密度（尾/m²）を算出した。なお、生息密度は原則として瀬と淵に分けて算出し、横断構造物周辺では各構造物の直下流とその湛水部の生息密度を観測した。

潜水目視観察の状況

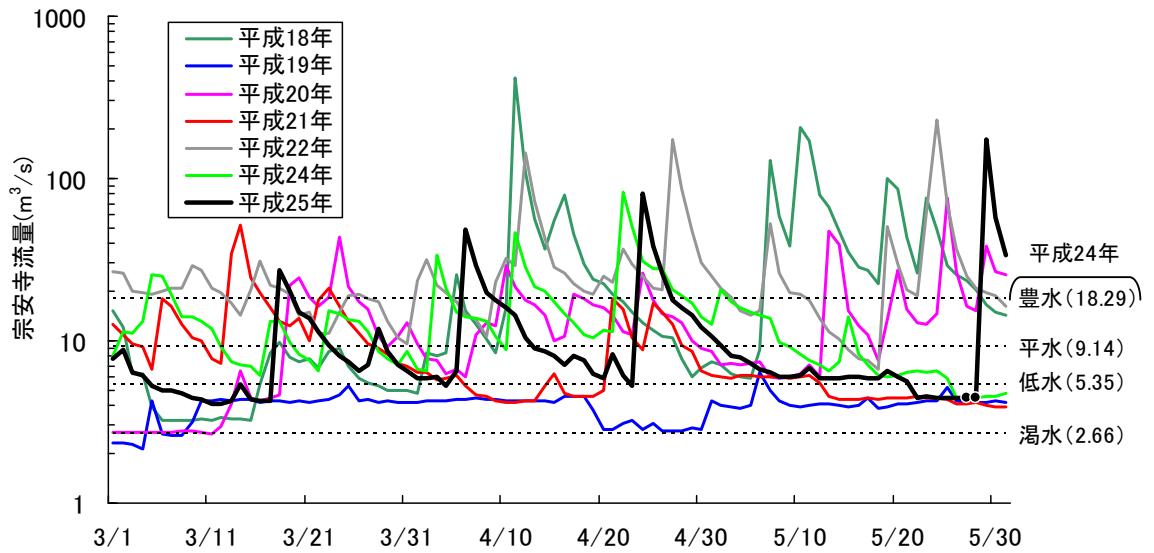
図 2-4-3 3~5月の宗安寺地点における河川流量
資料:「鏡ダム管理月報」
(図中の黒丸は調査日を示す)

既往調査年も含め、アユの遡上時期である 3~5 月の河川流量 (宗安寺地点) の推移を図 2-4-3 に整理した。これによると、平成 25 年の調査時流量は、平成 24 年の低水流量に近く、平成 19 年、平成 21 年、平成 24 年と同様、流量が乏しい状態にあった。なお、平成 25 年では本川の調査終了後に日平均流量が 200m³/s 近くに達する出水が生じた。

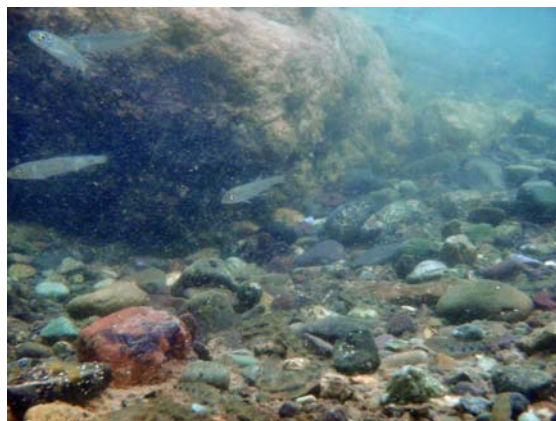
生息密度の最大値に着目すると、平成 25 年（本年）では紅葉橋上流の瀬（St.3）における密度が 4.43 尾/m²と最も高く、次いでトリム堰直下（St.2）での 4.24 尾/m²であった。これら下流の 2 地点で密度が高い傾向は平成 24 年とよく類似している。また、平成 19 年、平成 21 年においてもトリム堰直下における生息密度が最大を示している。これらトリム堰付近の生息密度が高い傾向にある年では、いずれも調査時流量が乏しい状態にある点で共通している。一方、その他の調査時流量が豊富な年は、朝倉堰直下での生息密度が最大となる特徴にあった。

このような構造物直下での遡上期におけるアユの集積は、構造物による遡上障害を示す現象であり、鏡川では遡上障害が生じる構造物が流量によって異なる点が大きな特徴といえる。

トリム堰直下で確認されたアユ

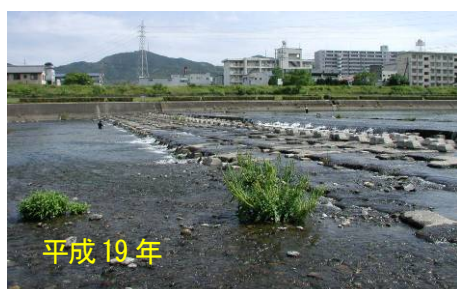
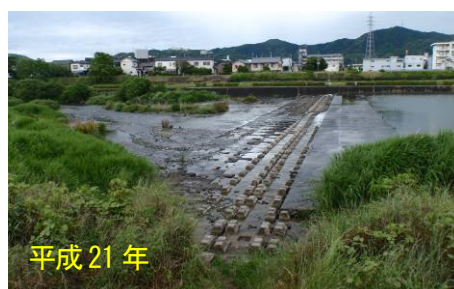
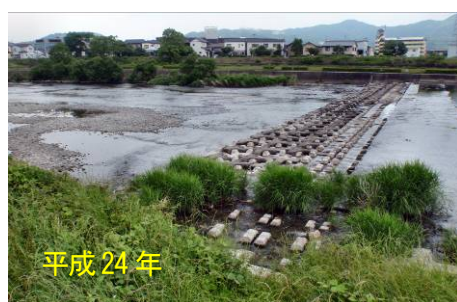
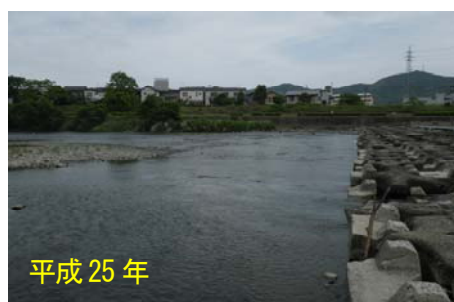
流量が少ない調査時におけるトリム堰の状況

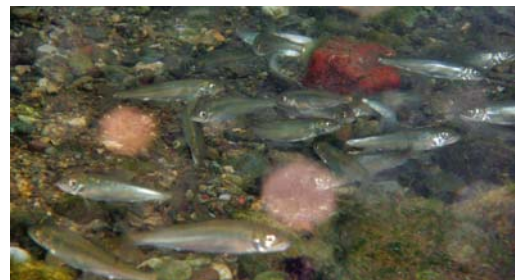
鏡川下流域の紅葉橋付近の群れアユ

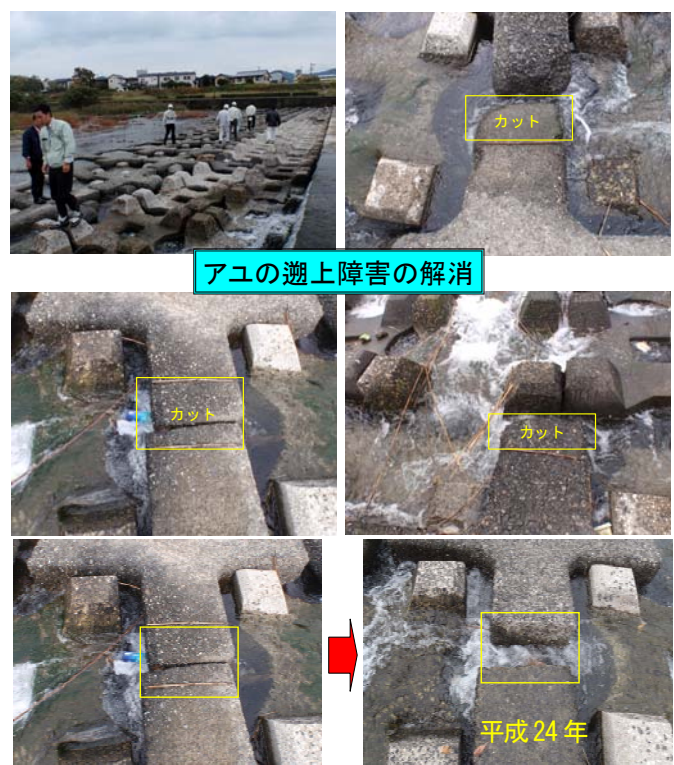
この対策の一環として、流量が少ない状態でのトリム堰の遡上性を改善するため、平成22年の冬季に右岸魚道周辺のコンクリートブロックの整形が実施された(右写真)。そこで、当対策が実施されて以降において調査時の流量が少なかった平成24年、平成25年の結果から、その改善の効果を検証してみる。

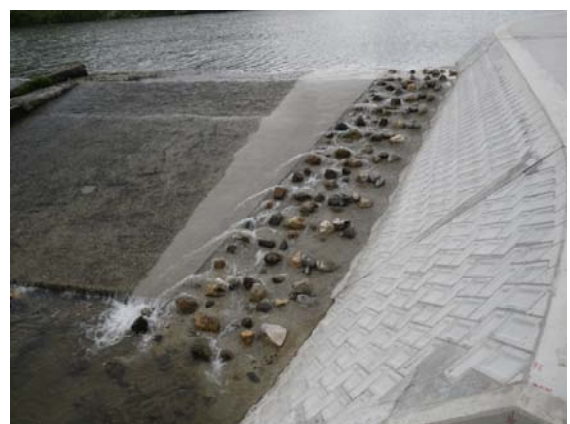
さらに、流量が豊富な状態で遡上障害が顕在化する傾向にある朝倉堰では、その改善策として堰左岸際に粗石付き斜路魚道が平成25年2月に設置された（右写真）。平成25年調査での当堰直下における生息密度は0.67尾/m²と低く、図3-1-1からもアユの集積は生じていなかったと判断される。これには、上記の魚道設置の効果が関与している可能性がある。しかしながら、平成25年は前述したとおり、廊中堰から上流のアユの生息数が乏しく、かつ調査時の流量も乏しかったため、アユの集積が生じなかった可能性がある。当魚道による遡上性の改善等に関しては、アユの遡上量、および河川流量が豊富な状態での調査結果を待つて検討する必要がある。

朝倉堰に設置された粗石付き斜路魚道
