平成 27 年度
鏡川清流保全環境調査業務委託

報告書

【アユ遡上状況調査】

株式会社 西日本科学技術研究所

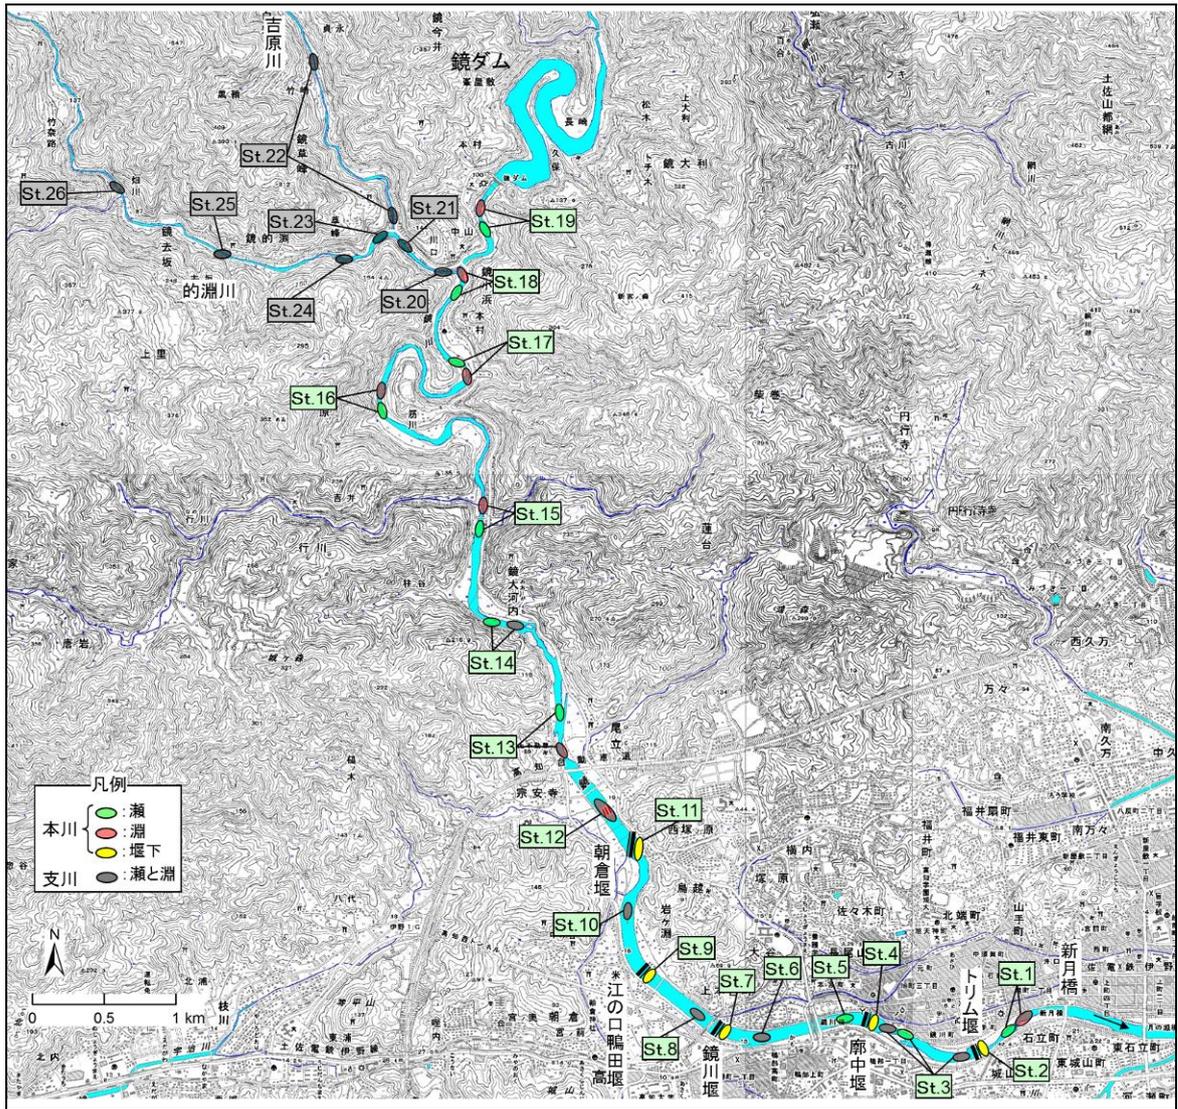
図 2-2-1 アユの生息密度調査地点

アユの生息密度観察は図 2-2-1 に示した本川 19 地点、および支川の吉原川、的淵川で 7 地点の計 26 地点で実施した。

これら調査地点のうち、下流域の St.2、4、7、9、11 はそれぞれトリム堰、廓中堰、鏡川堰、江の口鴨田堰、朝倉堰の直下流に位置している。また、中～上流域（St.13～19）、および下流域の St.1、3 では、瀬と淵の 2 箇所以上において潜水観察を行った。なお、支流では瀬、淵を区分せず、観察を実施した。

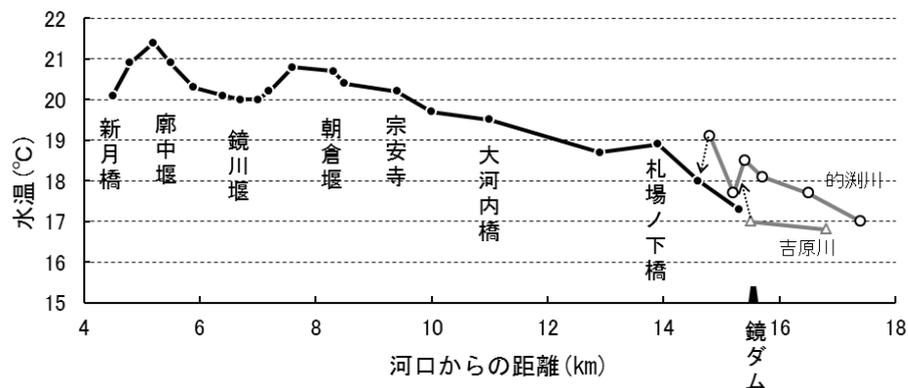
図 2-4-1 調査時に各地点で観測した水温

各地点において調査時に観測した水温を図 2-4-1 に示した。

鏡川本川の水温は 17.3~21.4℃の範囲で変動し、概ね上流側で低い傾向にあった。このうち、最低水温は鏡ダム直下に位置する St.19 で観測され、ダム放流水の水温が低い特徴が確認できる。また、支川の水温をみると、的湊川の水温が吉原川に比べ 1℃前後高く、相対的に河床勾配が小さい的湊川の水温が吉原川に比べ上昇し易い様子が想像される。これらの特徴はほぼ例年認められ、普遍性が窺える。

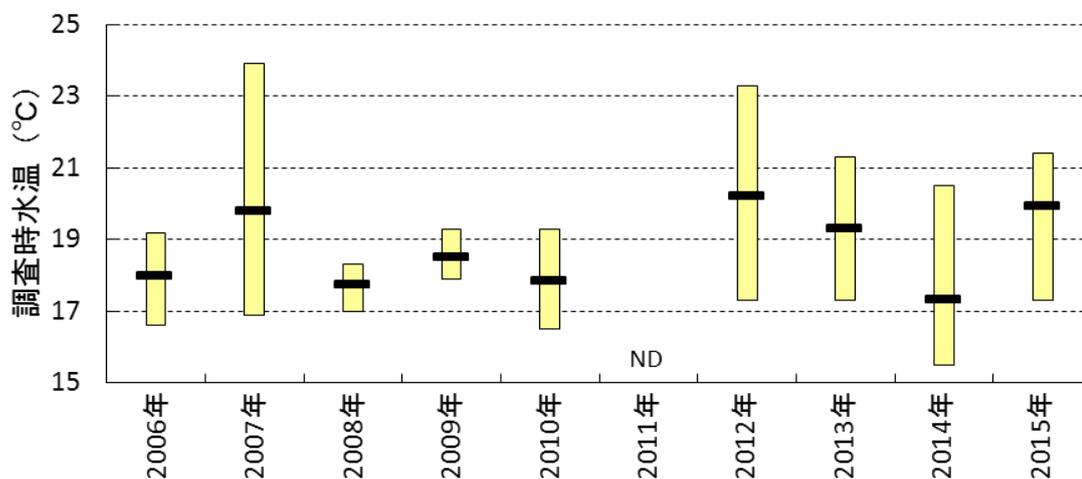
図 2-4-2 遡上調査時の鏡川本川の水温（平均と範囲）

既往の遡上調査時の本川における水温（調査時の実測値）と対比すると（図 2-4-2）、本年の水温は、概ね過去の変動範囲内にあったものの、平均水温（19.9℃）は、2012年に次いで高く、相対的にはやや高水温な状態にあったと評価される。

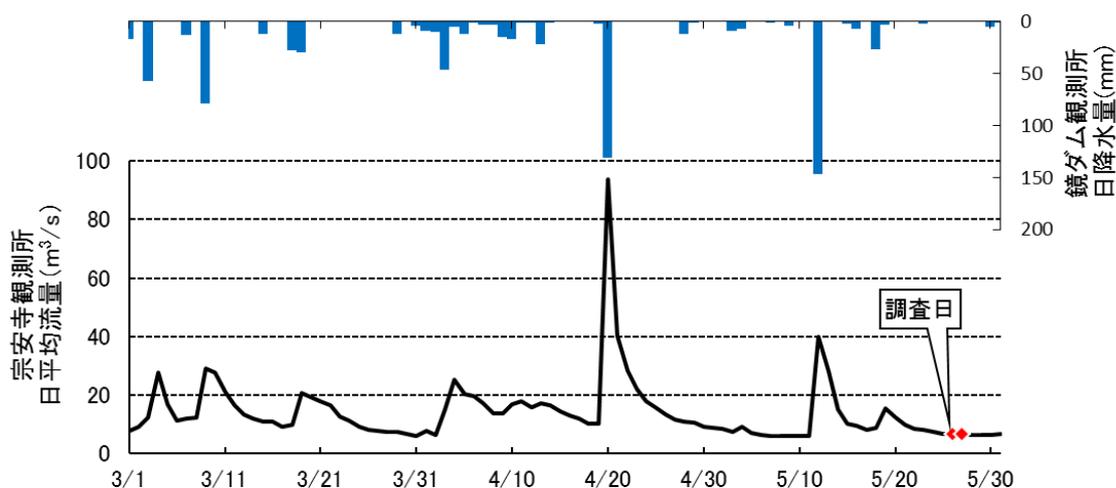
図 2-4-3 2015年3～5月の宗安寺地点における河川流量
資料：「鏡ダム管理月報」

本年の遡上期（3～5月）における鏡ダム観測所における降水量と宗安寺観測所での日平均流量の推移を図 2-4-3 に示した。これによると、4月20日と5月13日に100mm/日を超える降雨があり、これにより前者では約100m³/s、後者では約40m³/sの小規模な出水が生じた。これら以外には、調査時までに目立った出水はなく、水量は概ね20m³/s未満の範囲で安定していた。また、本年の調査時の流量（平均）は6.64 m³/sで、過去の同調査時における概ね平均的な流況にあった（図 2-4-4）。このように、調査時の流量、および上述した遡上期間中の流量からも、本年の流況に特異性はなかったと判断できる。

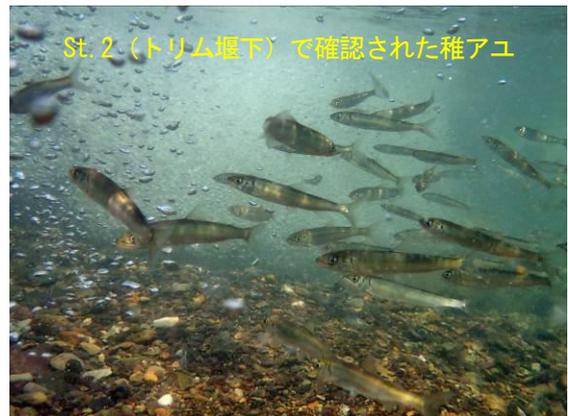
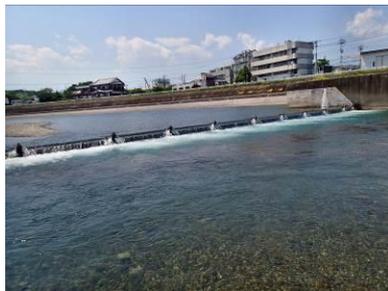
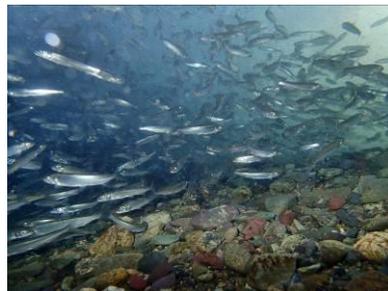
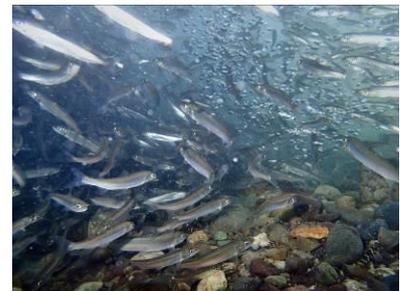
調査時における廓中堰の状況とその直下に集積していた稚アユ

今年の各地点におけるアユの生息密度の最大値は、St.4 (廓中堰下) の 10.07 尾/m²で、St.2 (トリム堰下) の 7.00 尾/m²がこれに次ぐ高密度を示した。これらは双方とも、堰直下の地点であり、両堰によって遡上行動がある程度制約された結果の集積現象と考えてよい。とりわけ、廓中堰直下の密度は突出して高く、顕著な集積であったと判断される。この際、廓中堰の魚道は、湛水位が低下したため通水しておらず、さらにゲートは倒伏状態に近かったもののその下流端には 0.5m 程度の水面落差が生じていた。このような遡上阻害要因が複合的に作用し、著しい稚アユの集積を惹起していたと推察される。アユの遡上期間中に可動堰を運用する際には、ゲートを全倒するか、もしくは魚道の通水を維持できるような配慮が必要であろう。

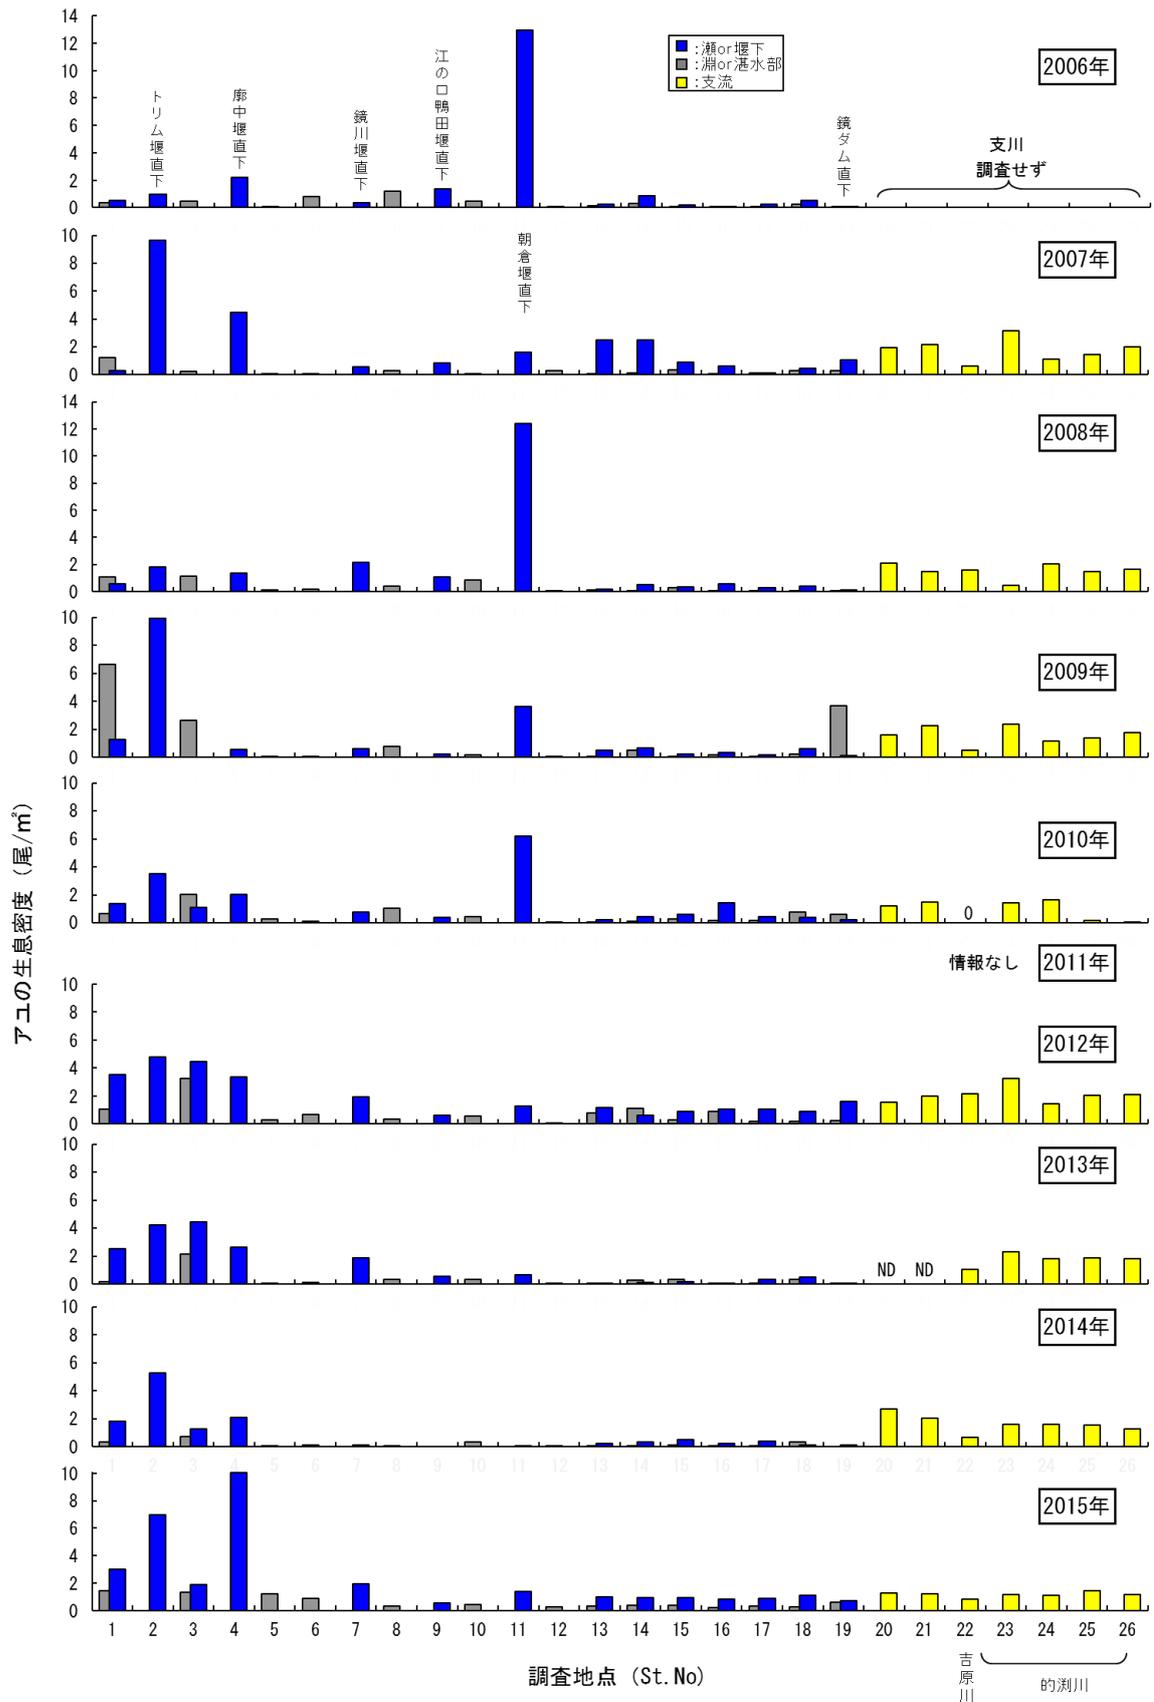
図 2-4-5 各地点におけるアユの生息密度

各地点で観察したアユの生息密度を既往調査結果も含め、図 2-4-5 に示した。

廓中堰より上流に位置する鏡川堰、江の口鴨田堰、朝倉堰の各堰下の生息密度は、それぞれ 1.94、0.56、1.38 尾/m²と、さほど高い値ではなく、概ね円滑に遡上できていたと判断でしょう。このうち、朝倉堰では堰本体左岸端に粗石付き斜路魚道が整備された 2013 年 2 月以降、顕著な集積は確認されておらず、当魚道の効果が窺える。

朝倉堰の湛水部から上流本川の各地点における生息密度は、瀬が 0.69~1.12 尾/m²、淵が 0.21~0.59 尾/m²の狭い範囲にあり、総じて淵に比べ瀬の密度が高い傾向にあった。また、支川の的淵川、吉原川での生息密度は、0.82~1.42 尾/m²の間で変動し、本川上流部に比べ高い傾向にあった。このような、支川での生息密度が相対的に高い特徴はほぼ全ての既往調査時において確認されており、鏡川での普遍的な分布特性と考えてよい。

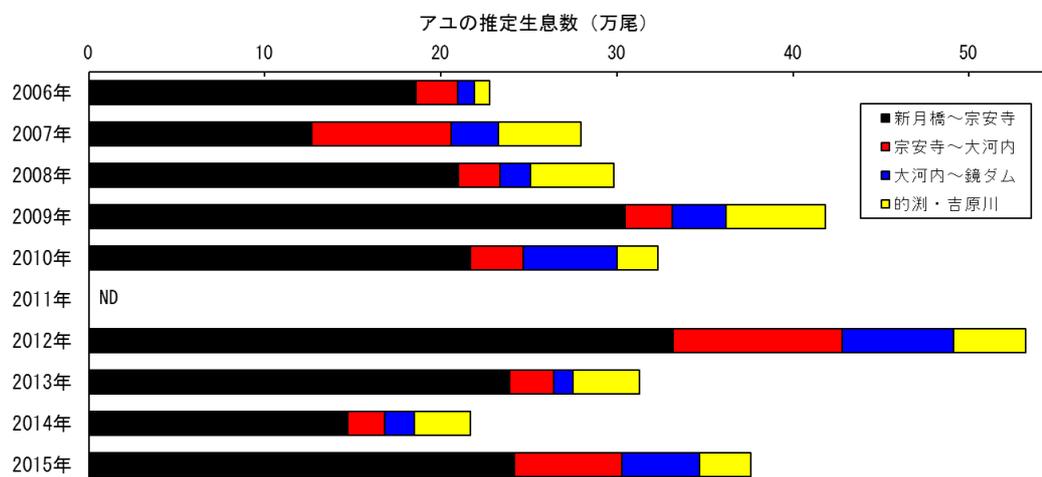
図 2-4-6 鏡川本川の下、中、上流および支流におけるアユの生息尾数

観測したアユの生息密度に水面面積を乗じ、生息尾数を推算した。その結果、鏡ダムまでの本川および支川における 2015 年のアユの総生息数は約 37 万 5 千尾と推定された(図 2-4-6)。これは既往調査の中では、2012 年の 53 万尾、2009 年の 42 万尾に次いで多く、最も生息数が少なかった昨年(2014 年)の 1.7 倍に相当する。本年の生息数は相対的に豊富であったと評価できる。

推定生息尾数を主な区間別にみると(図 2-4-6)、宗安寺地先より下流の約 5km 区間の生息尾数が 24.2 万尾に達し、この範囲に全体の 6 割以上のアユが生息する分布状況にあった。このような下流域に偏在する分布特性は、ほぼ例年認められており、今年の流程分布の状況に特異性はない。

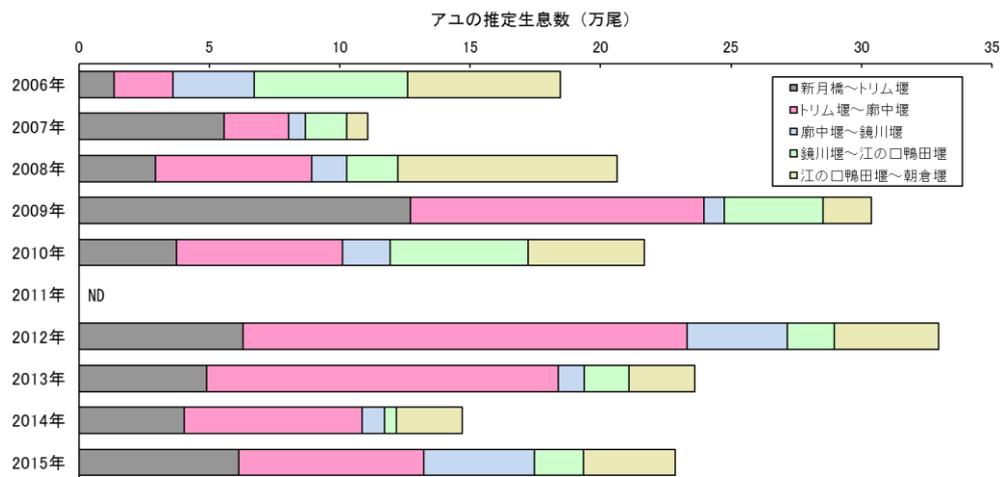
図 2-4-7 鏡川下流域（新月橋～朝倉堰）でのアユの推定生息尾数

他方、生息数が豊富な下流域(朝倉堰から下流)におけるアユの分布状況を詳細にみる

と（図 2-4-7）、本年は新月橋～トリム堰、トリム堰～廓中堰の 2 区間の生息数がほぼ同等に多くを占め、次いで廓中堰～鏡川堰での生息数が豊富であった。このうち、廓中堰から下流における生息数が多くを占める状況は、ほぼ例年認められる傾向である。一方、廓中堰～鏡川堰での生息数は 4 万尾以上と、例年に比べ卓越して多く、これは本年の大きな特徴と判断される。通常、廓中堰～鏡川堰の区間は、そのほぼ全てが湛水部となっている。しかし、本年は廓中堰ゲートが倒伏していたため、図 2-4-8 に示したとおり自然流路に近い瀬と淵がこの範囲に形成されていた。この間の水面面積は、2015 年に半減したものの、このような瀬や淵の出現が、ここでのアユの生息数を増大させたと推論される。当結果は、湛水部の縮小がアユの収容力を増大させる証左といえよう。

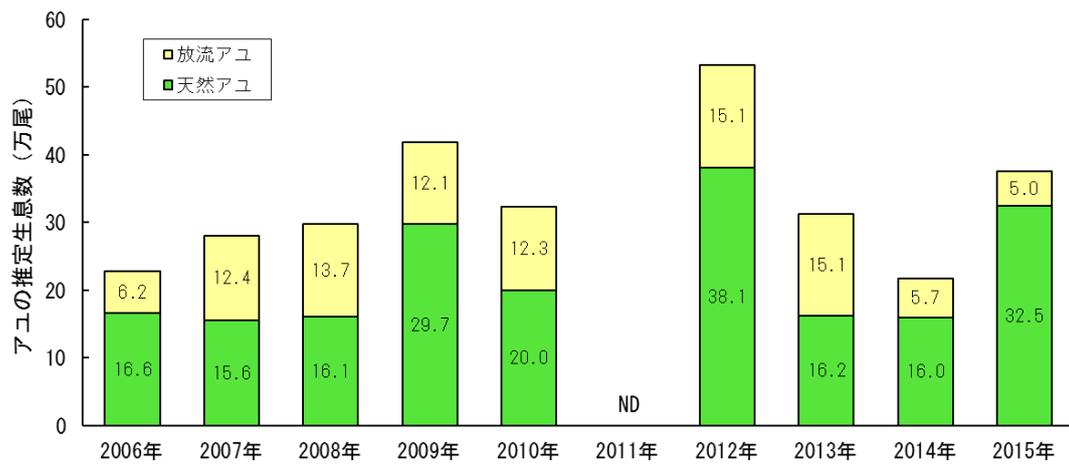
図 2-4-9 2006 年以降における放流アユと天然アユの推定生息尾数

既往調査での値を含め、天然アユと放流アユの推定尾数の推移を図 2-4-9 に示した。これによると、2015 年の放流アユの推定生息数（5 万尾）は、これまでで最も少なく、最多であった 2012 年や 2013 年時の 1/3 程度であった。また、昨年（2014 年）の放流尾数も 5.7 万尾とそれ以前に比べ少なく、鏡川での放流尾数は 2013 年以降、減少傾向にある。

天然アユの尾数に着目すると、今年（2015 年）の 32.5 万尾は、過去最多であった 2012 年の 38.1 万尾に次ぐ遡上数で、昨年（2014 年）の約 2 倍に相当した。鏡川での天然アユの遡上数は、今年も含めた過去 9 ヶ年のうち、半数以上の 5 ヶ年において 16 万尾前後で、これが現状の鏡川における標準的な遡上数と考えられる。今年の遡上数は、この標準値の約 2 倍に達しており、近年の中では豊富であったと評価してよい。

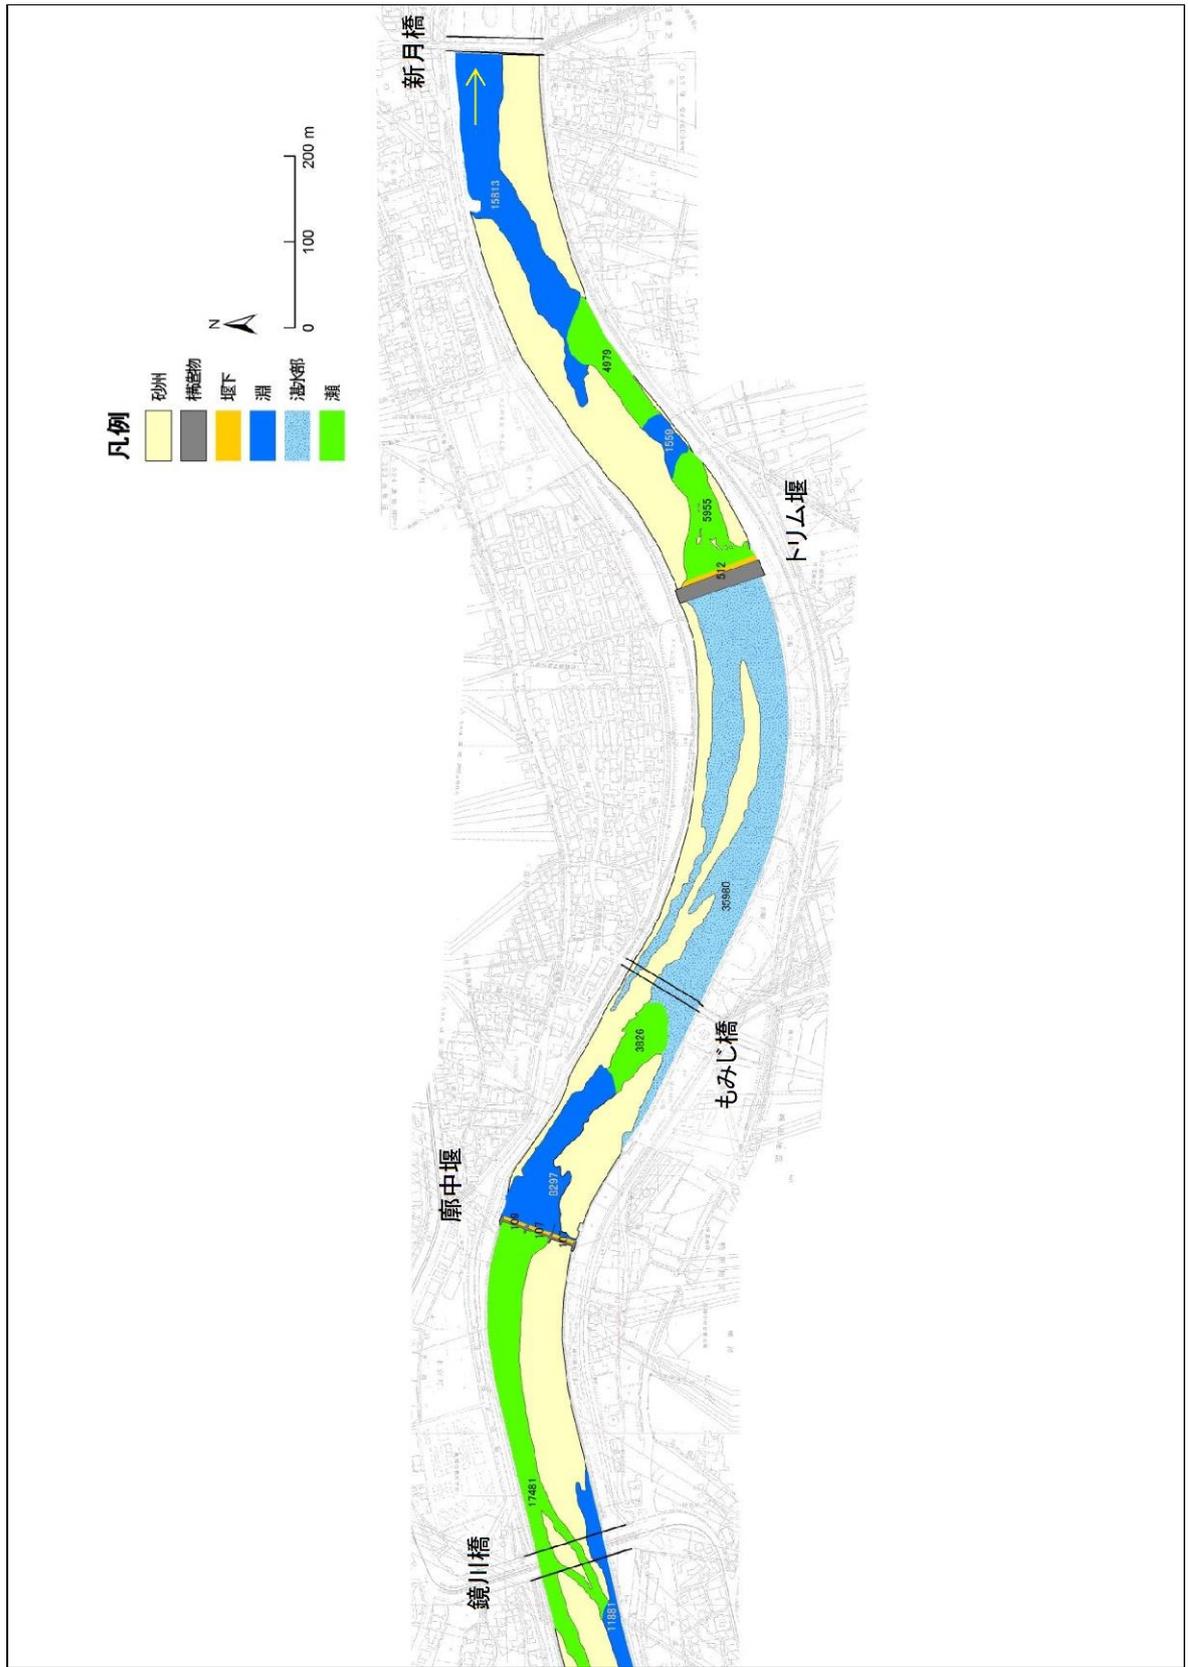
付図 2-4-1 (1) 河床形態 (图中数值は瀬、淵、湛水部等の水面面積 (m²))

潜水目視観察により求めた各調査地点におけるアユの生息密度、および調査時の参考値として計測した水温、濁度を付表 2-4-1 に整理した。また、水面面積の算出のために現状確認した瀬、淵等の配置、水面面積等を地理情報システム (GIS) により平面図に整理し、付図 2-4-1 に示した。

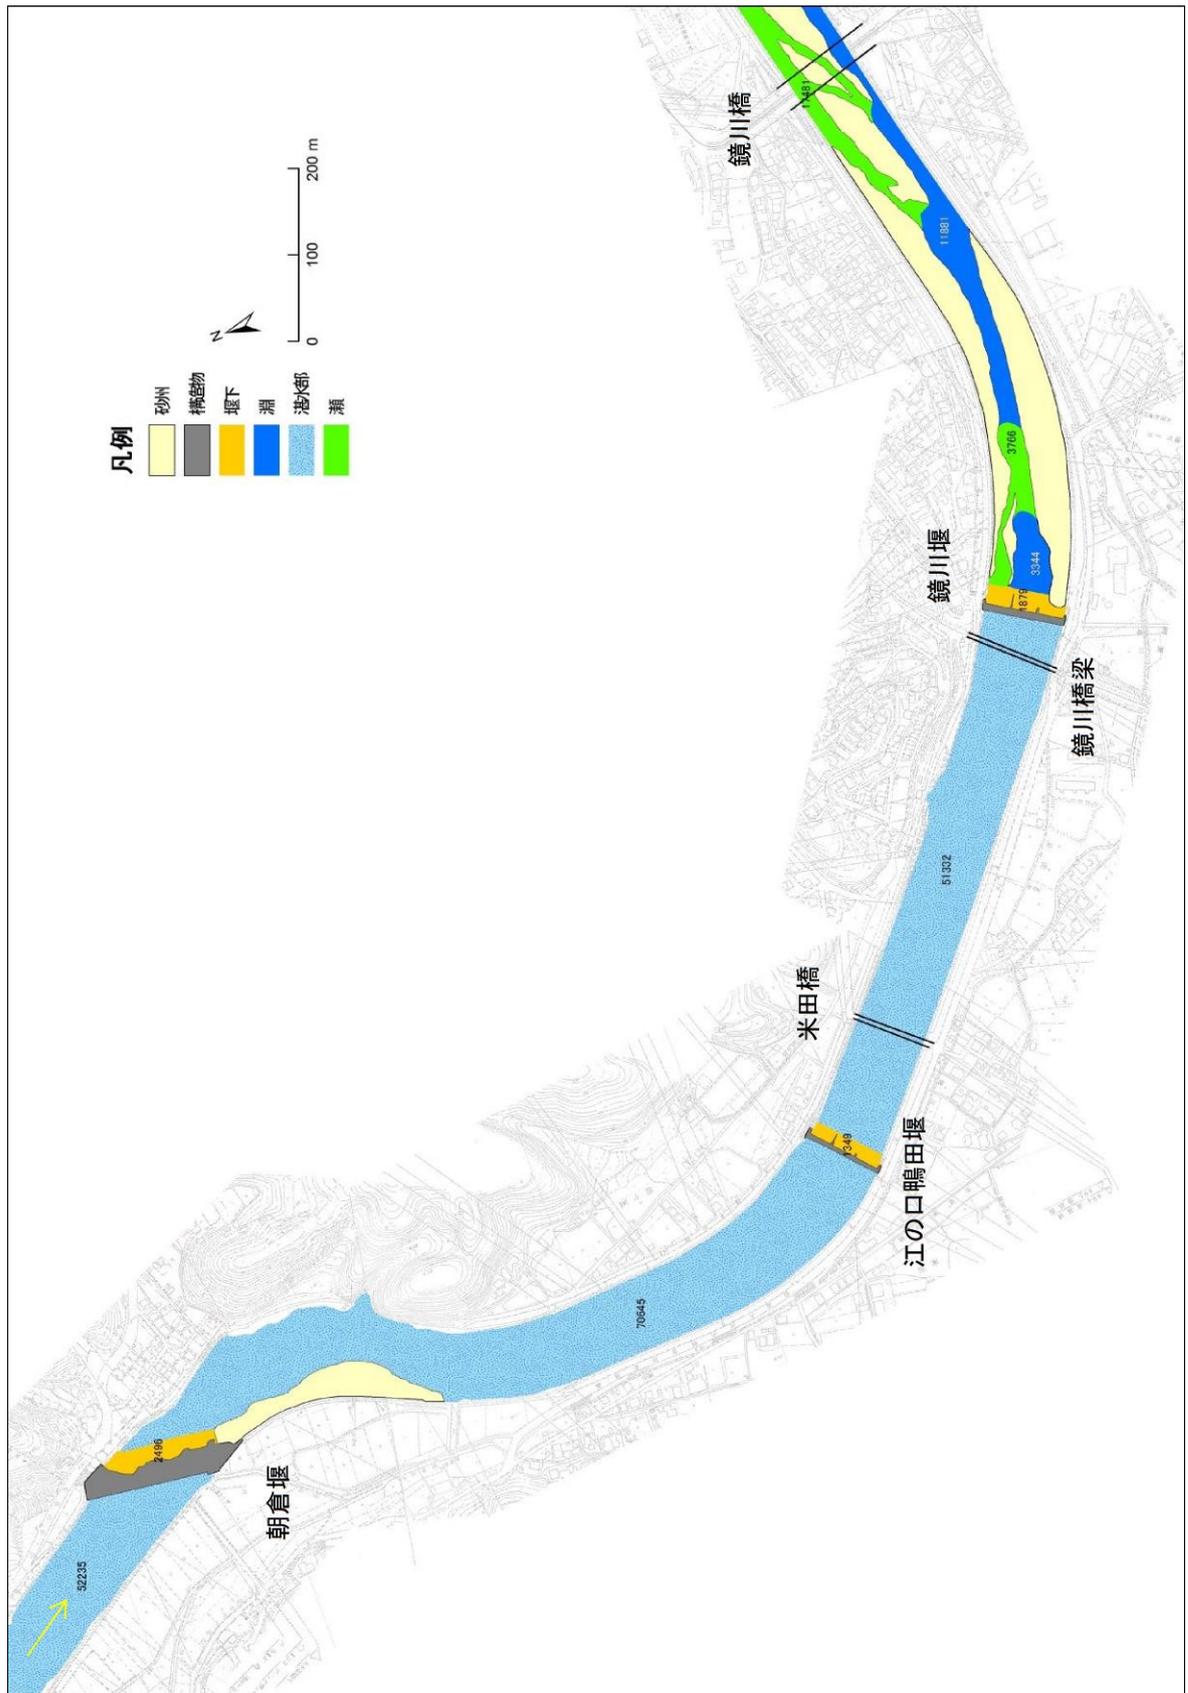
付図 2-4-1 (2) 河床形態 (图中数值は瀬、淵、湛水部の水面面積 (m²))

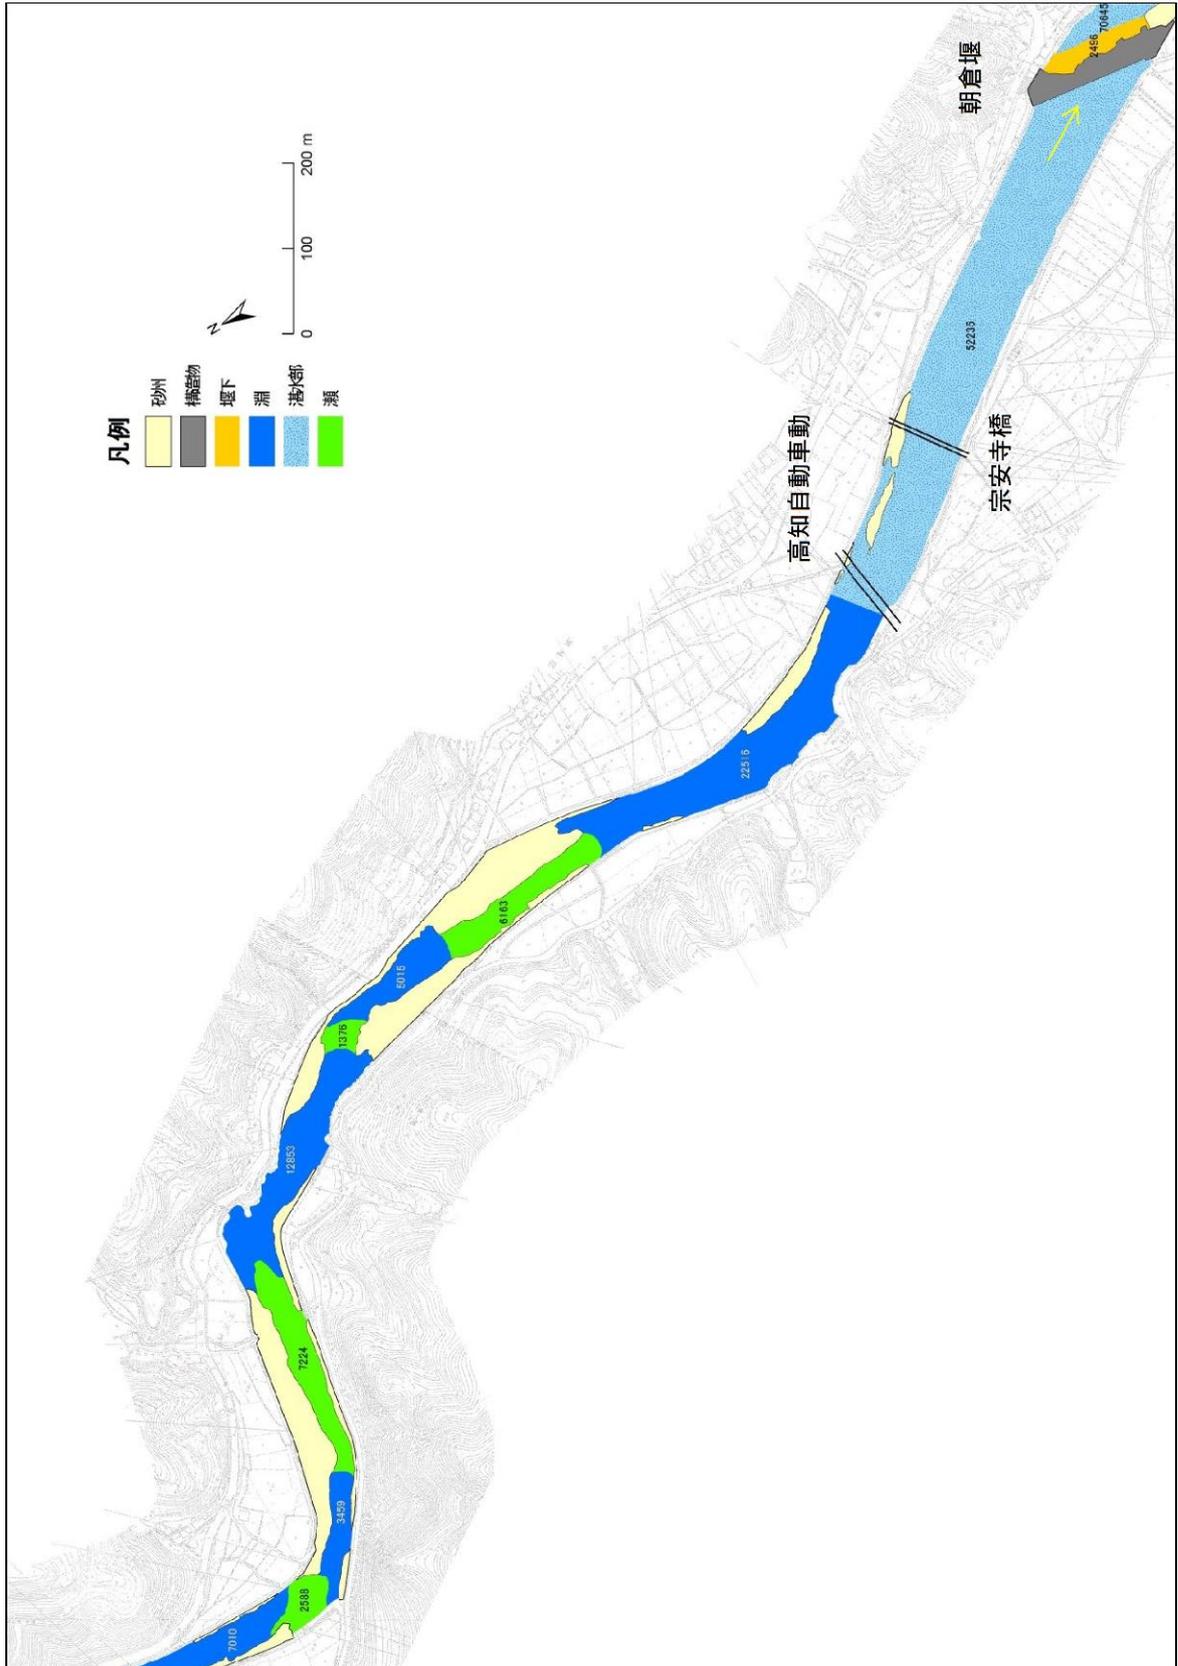
付図 2-4-1 (3) 河床形態 (图中数值は瀬、淵、湛水部の水面面積 (m²))

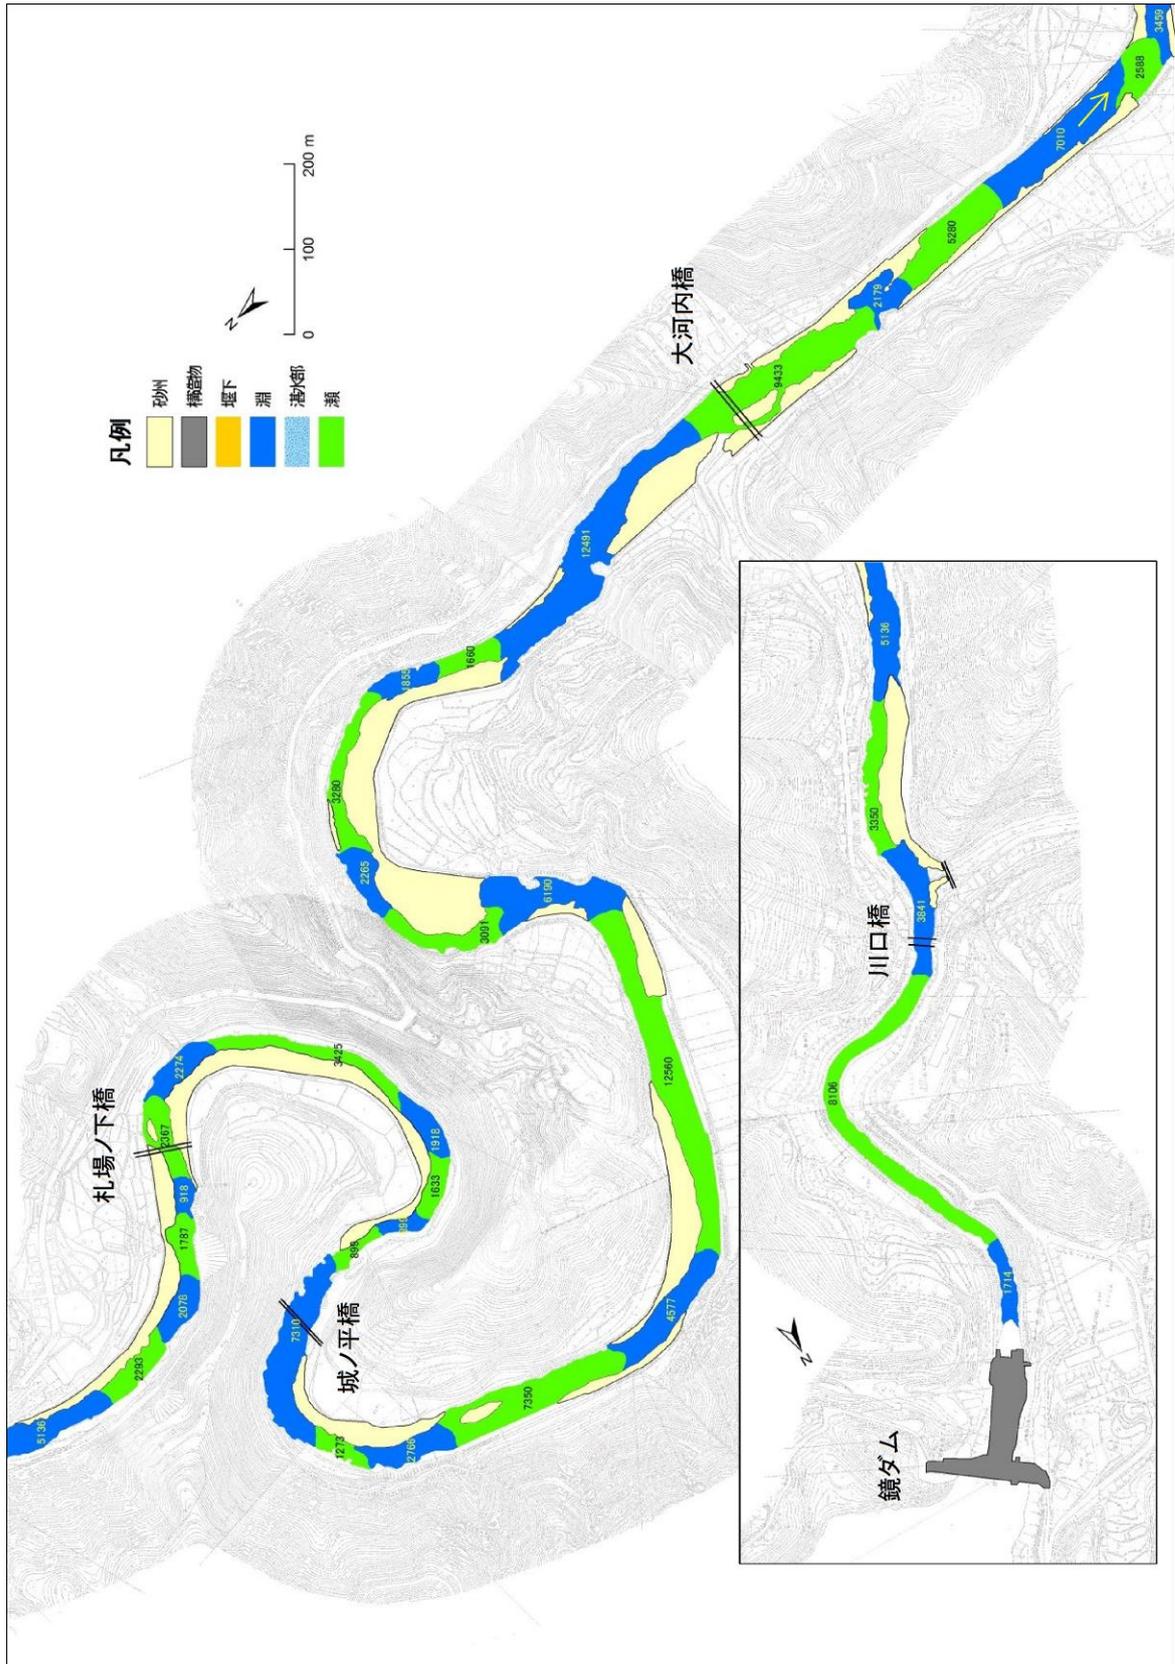
付図 2-4-1 (4) 河床形態 (图中数値は瀬、淵、湛水部の水面面積 (m²))
