平成 19 年度
鏡川アユ生態調査委託業務

報告書

株式会社 西日本科学技術研究所

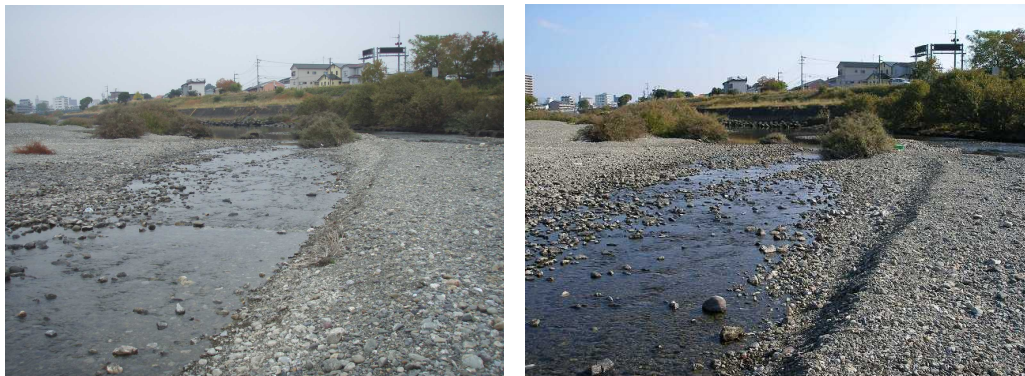
St.1 (左：廓中堰ゲート転倒時、右：ゲート閉鎖時)

なお、平成 19 年は 10 月中旬~11 月末にかけて、産卵域のほぼ中央部に位置する廓中堰の補修工事が実施されており、そのため、堰ゲートの開閉が繰り返されていた。したがって、ゲート閉鎖時には当堰より下流の St.1 と St.2 では水量が一時的に減少する一方、その上流の St.3 と St.4 では湛水による水深の増大と流速の低下が生じていた。この範囲の上流に位置する St.5 と St.6 では廓中堰の開閉による流況の大きな変化は生じなかった。

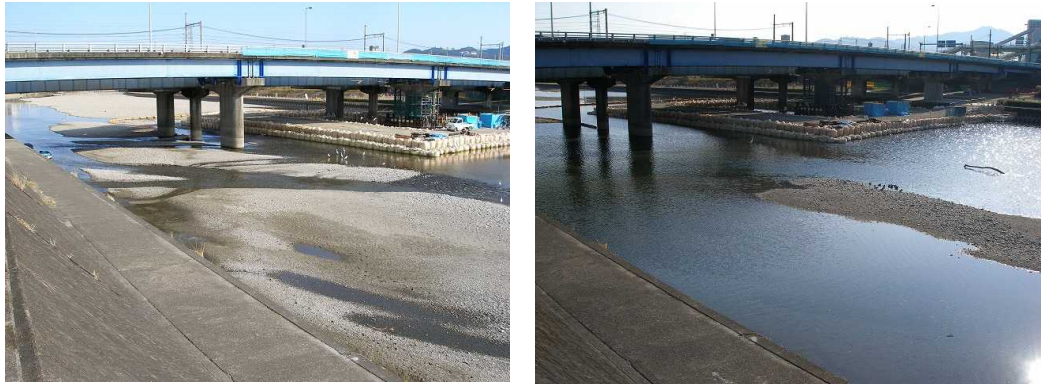
St.4 (左：廓中堰ゲート転倒時、右：ゲート起立時)

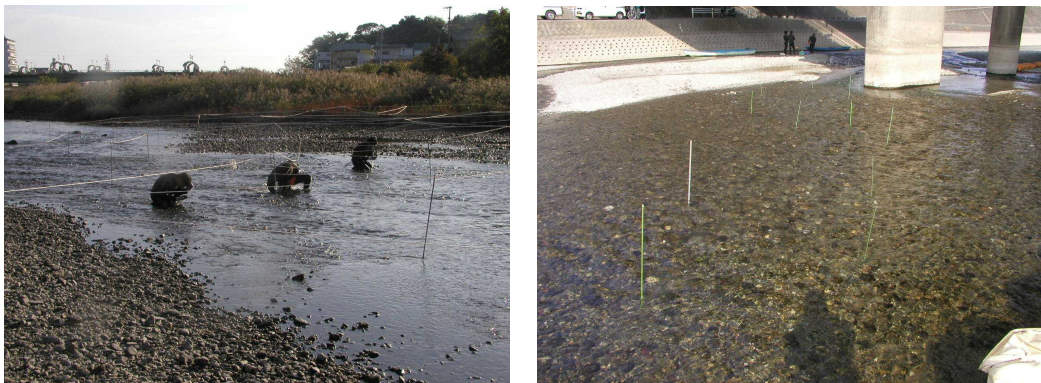
産着卵の確認状況(左)と産着卵が確認された範囲(右)

河床に産み付けられたアユ卵の有無を目視により確認し、産着卵が確認された位置と範囲を平面図上に記録するとともに、産卵場内の任意の2～6箇所において水深と流速(底層)を測定した。また、廓中堰ゲートの開閉にともなう影響の程度を把握するため、トリム公園地先床止下流において確認された産卵場に調査断面を設定し、断面上の水深を計測(0.5m間隔)してその形状を把握するとともに、ゲート開放時および閉鎖時の流速、干出延長を計測した。

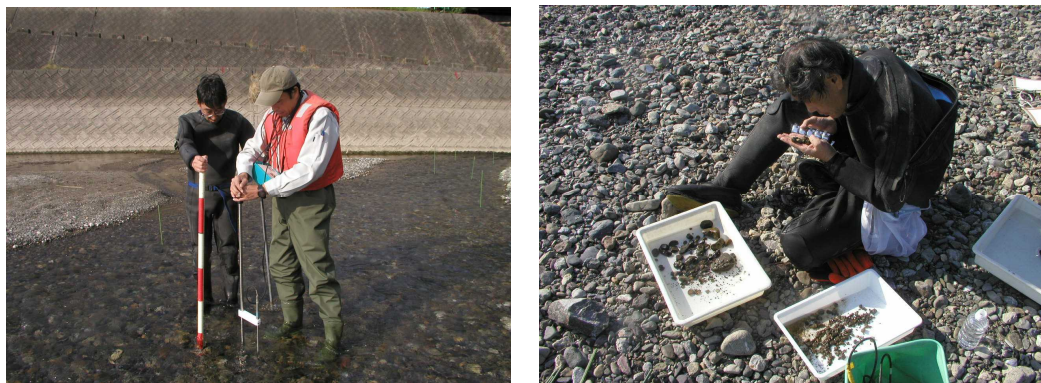
水深と流速の測定(左)および産着卵の計数状況(右)

さらに、産卵場内の1～3箇所(原則として浅部と深部)の石礫を一定体積採取し、その石礫に産着したアユ卵を生死別に全数計数した後、河床に戻した。この計数値から産着卵密度(個/1,000cc)と死卵率(死卵数/総卵数×100)をもとめた。

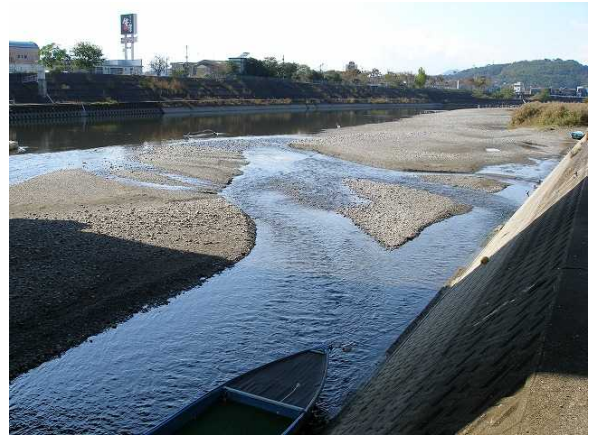
廓中堰ゲート転倒によって従来の湛水域に新たに形成されたアユの産卵場（St.4）

一方、廓中堰より上流では平成 17 年度に確認された産卵場が 1 箇所であったのに対し、今年度は 4 箇所確認され、その一つ（St.4）は地点中最大の面積に達した。当産卵場は廓中堰が転倒していた期間に従来の湛水域の中央付近に出現した新たな瀬に形成されていた。当結果は取水堰等による湛水が解消された場合、その範囲にアユの産卵場が形成される事実をしめす貴重な事例といえよう。

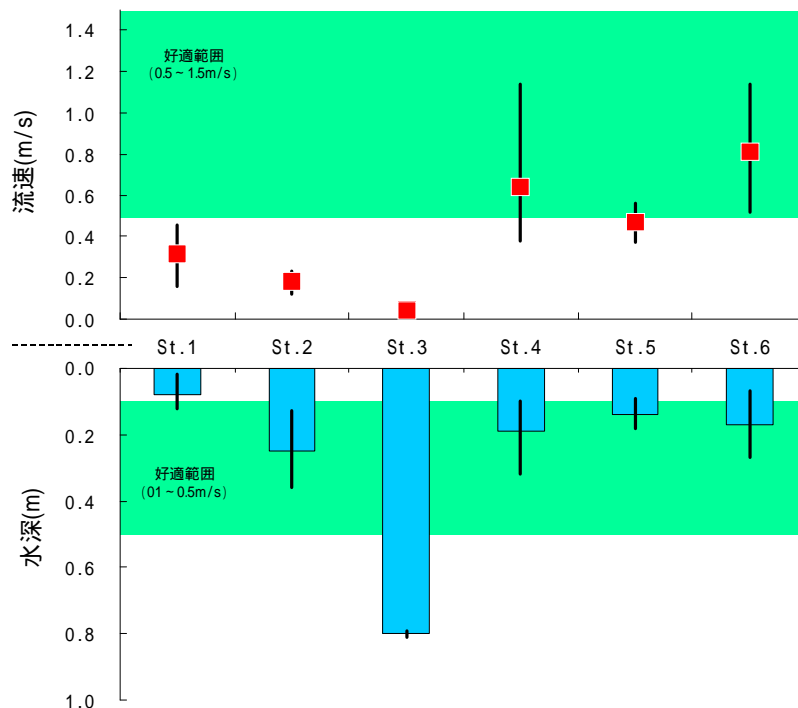
図2-4 各産卵場の水深と流速の平均と範囲(|)

各地点の産卵場内で観測した水深と流速の範囲と平均を図2-4に示した。

四万十川での産卵に好適な水深は0.1~0.5m、流速は0.5~1.5m/sとの指摘がある(上森・高橋、1984)。これと対比すると、St.1は水深がやや浅く、流速も僅かながら遅い状況にあった。また、St.2とSt.3では流速が遅く、このうち廓中堰の湛水部に形成されていたSt.3では水深も好適範囲を大きく逸脱していた。

一方、廓中堰湛水部より上流のSt.4~St.6では水深、流速とも好適範囲を概ね満足しており、流況上の産卵条件に大きな問題はないといえる。

なお、水深が深く、流速が極端に小さかったSt.3では、産卵場が形成された後に廓中堰のゲートが半ばまで起立し、調査時は湛水状態となった直後(2日目)であった。したがって、産卵場の条件としては特異な状態であり、従前より湛水状態であった場合、ここに産卵場は形成されなかったと判断する。

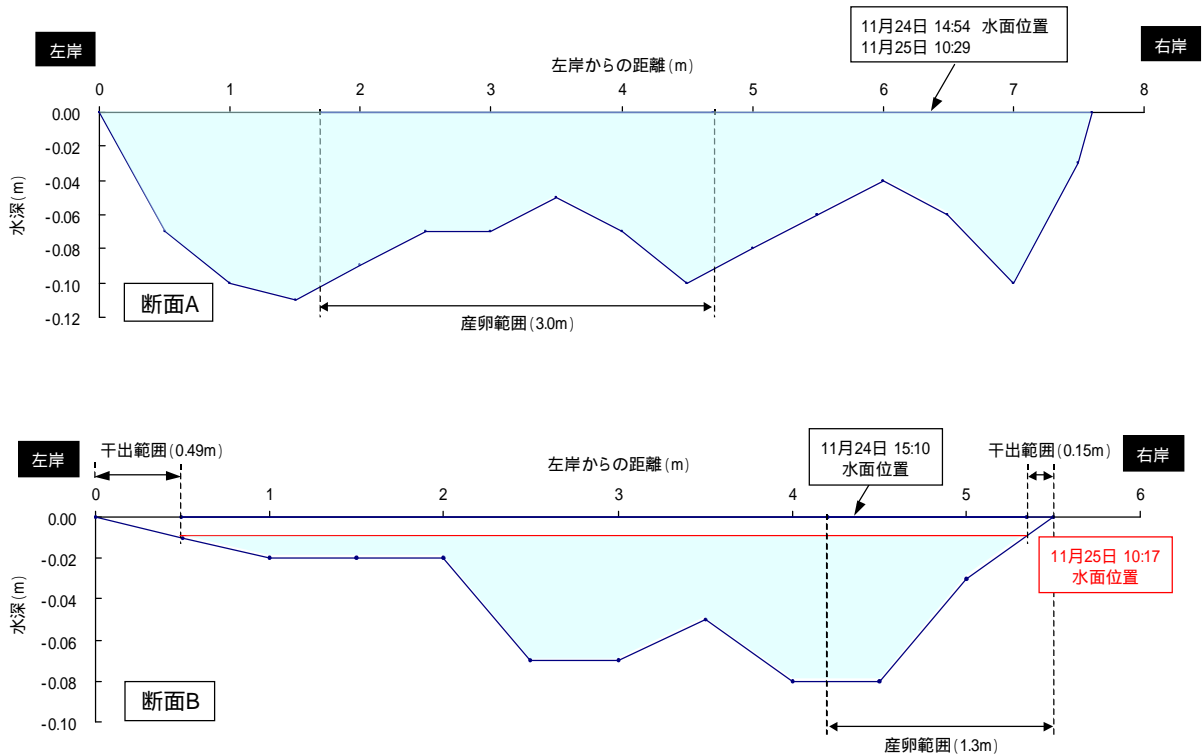
図2-6 各断面の形状および水面位置（11月24日・25日）

各断面の形状および水面位置（開放時：11月24日、閉鎖時：11月25日）を図2-6にしめした。断面Aはゲート閉鎖時において河床の礫の露出部分がやや拡大した箇所も見られたものの、水面幅は開放時と変化がなかった。一方、断面Bは左岸側が0.49m、右岸側が0.15mそれぞれ干出し、産卵範囲（延長1.3m）に占める干出延長の割合は約12%であった。

閉鎖時の流速（表2-2）は断面Aが0.458m/s、断面Bが0.363m/sとなり、いずれも開放時と比べて10%以上低下した。また、前述した流速の好適範囲からも逸脱しており、ゲートの閉鎖が下流側産卵場にマイナスの影響を及ぼしている実態が明らかとなった。

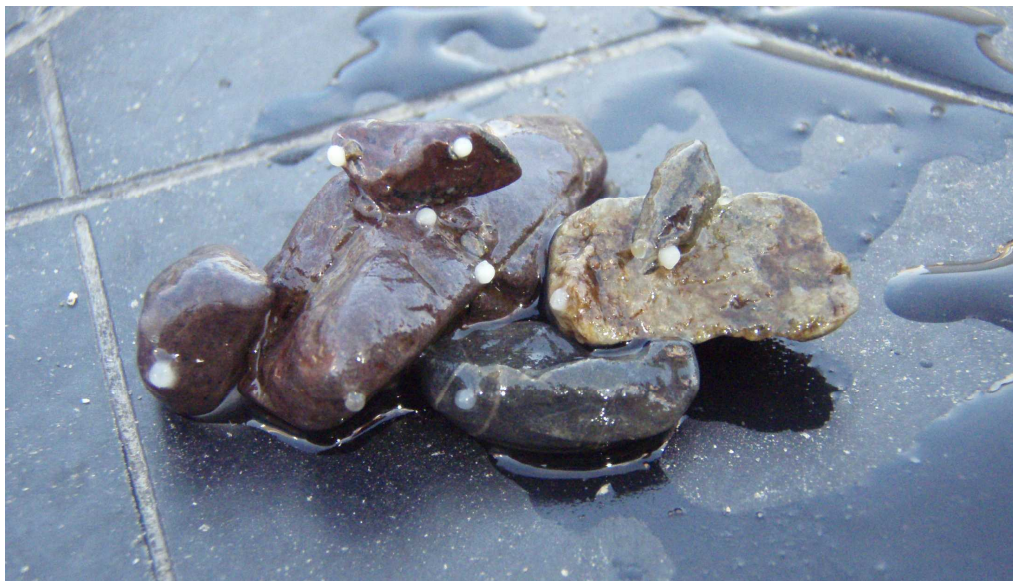
湛水状態(5日目)となった St.4 で確認されたアユの産着卵
白濁した死卵が大半を占める。

一方、St.3 での死卵率の増大は、流速と水深データからも明らかなように廓中堰の湛水による流速の低下が主因であったと想定できる。魚卵は卵膜を通じ生存に必要な呼吸を行っている。この卵膜が微細な泥等の沈積物で覆われると呼吸不全により斃死する。堰湛水による流速の低下はこのような泥等の沈積を促し、死卵率の増大を惹起したと推察する。なお、St.3 での死卵率は 8.8% であり、相対的には高い値であったものの、大半が斃死する水準には至っていなかった。一方、工事終了に伴って堰ゲートが起立した 5 日後の 12 月 4 日に湛水状態となった St.4 (水深 0.82m) において死卵率を測定したところ、60% に達していた。したがって、St.3 での死卵率も時間とともに上昇し、湛水 2 日目であった調査時以降、産着卵の多くが死滅したと考えるべきである。加えて、廓中堰の湛水再開により産卵場面積が最大であった St.4 の産着卵もその大半が死滅したと判断される。

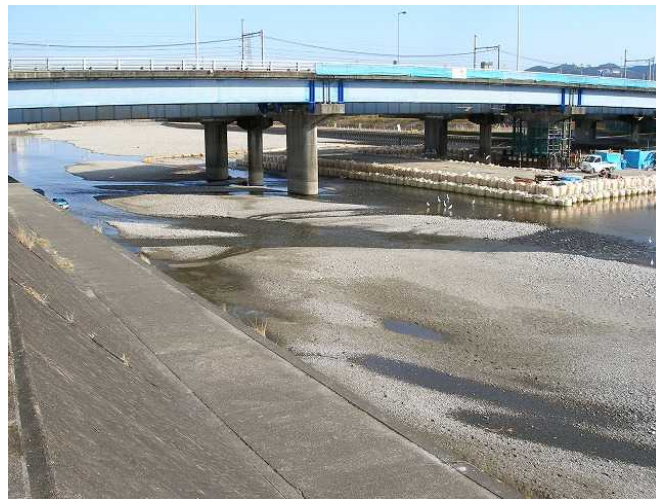
湛水域の縮小により形成されたアユ産卵場 (St.4)

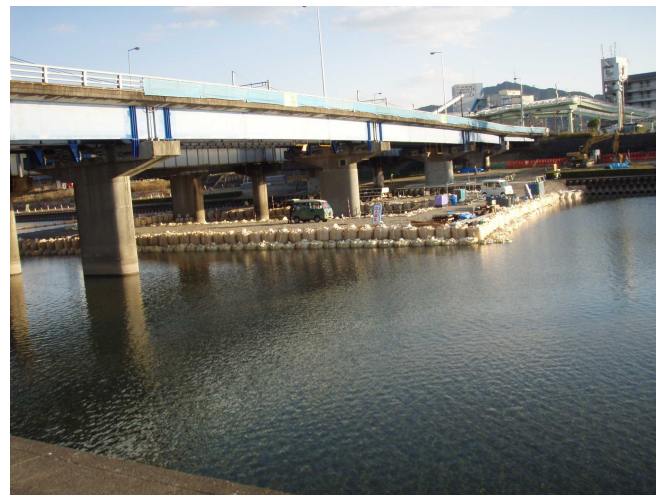
湛水再開により止水化したアユ産卵場 (St.4)

一方、工事の進捗に伴う湛水域の消長が産着卵の生存に及ぼす影響も確認され、とりわけ再湛水による産着卵の死滅は大きな問題である。産卵後に再湛水された場合、ここでの産卵は無効に等しいばかりか、湛水が維持されていた状態よりも全体の有効産卵量は明らかに減少することになる。

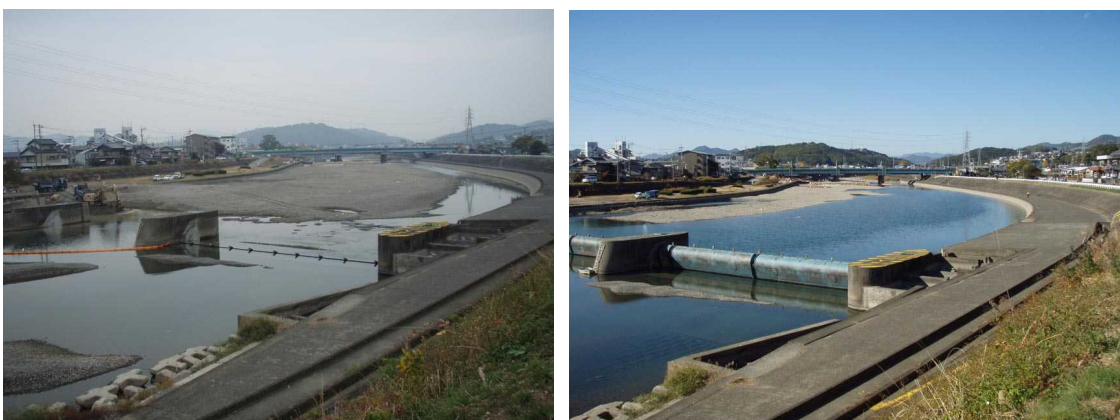
流量調査時の廓中堰の状況（左：平成 19 年 11 月 28 日、右：平成 19 年 11 月 30 日）

ここで、ゲート閉鎖時におけるトリム公園床止下流の流量に着目したい。通常、ゲート閉鎖時は堰の左右岸に設置されている魚道の流入口まで湛水しない限り、表面上は水の流下はない。閉鎖時調査を実施した 11 月 30 日も魚道流入口まで水位が達しておらず、堰からの水の流下は確認できなかった。しかしながら、堰下流部のトリム公園床止でも閉鎖時に $0.58\text{m}^3/\text{s}$ の流量が観測されており、これと相反する結果となっている。

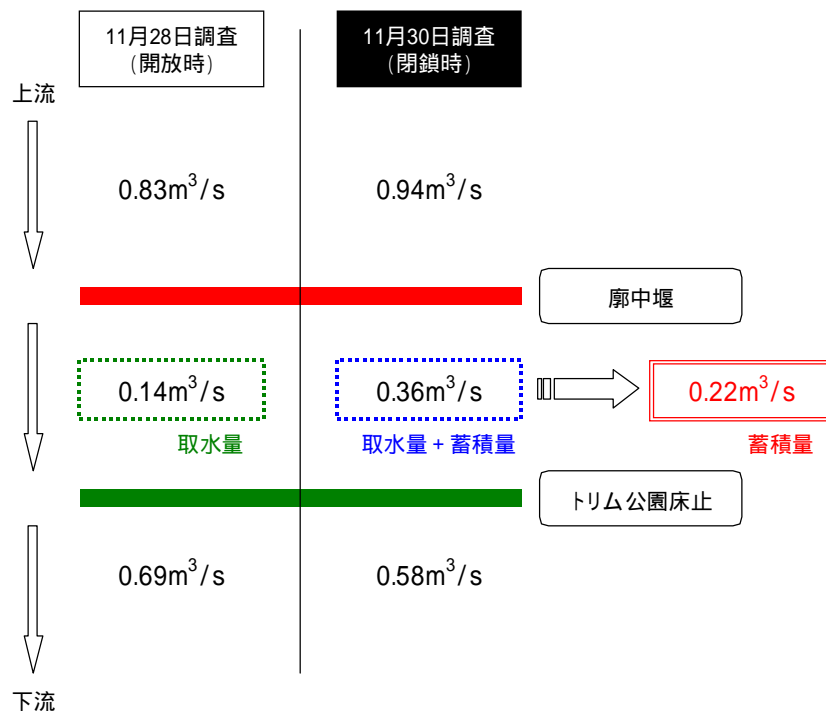
図 2-14 廓中堰湛水域に蓄積される流量

これと同様に、トリム公園床止下流の流量が廓中堰の漏水もしくは伏流により維持されており、なおかつ開放時と同量が取水されていると仮定すると、閉鎖時における上下流の流量の差 ($0.36\text{m}^3\text{/s}$) は、上記の取水総量に湛水域に蓄積される流量を加算した値と考えることができる。

以上より、流入量 $0.94\text{m}^3\text{/s}$ 時に湛水域に蓄積される流量は、閉鎖時における上下流の流量差から開放時のそれを差し引いた $0.22\text{m}^3\text{/s}$ となる（図 2-14）。

$$\begin{aligned}
 \text{廓中堰湛水量 (m}^3\text{)} &= \text{湛水域に蓄積される流量 (m}^3\text{/s)} \times \text{湛水時間 (s)} \\
 &= 0.22 \times 7,844 \times 60 \\
 &= 103,540 \text{ (m}^3\text{)}
 \end{aligned}$$
