## 1.5 風景とそのうつくしさ（景観）

## 1.6 鏡川における問題点と課題

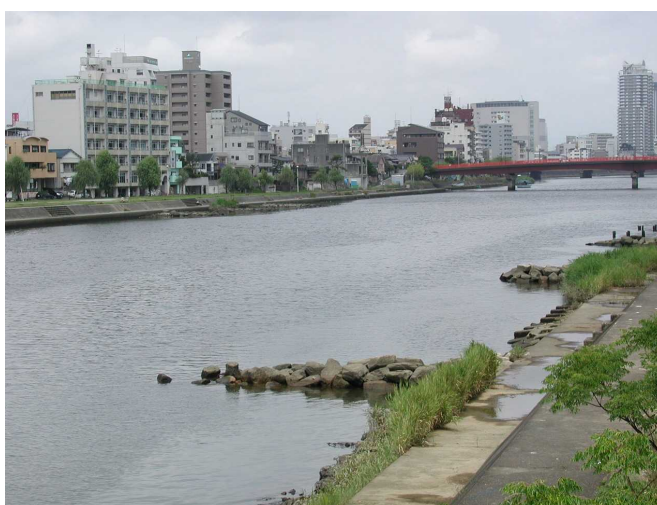
このような中、鏡川では良好な河川環境の創出を目的とした改修事業が行われたことにより、景観の改善にもつながっています。このうち、大原町（柳原橋下流右岸）での改修事業では、かつて鏡川下流域で多く見られた石積みの水刳（みずはね）を設置し、汽水域における生物の生息場所をつくり出すとともに、往年の鏡川の姿を想起させる風景を形成しています。

柳原橋下流右岸に設置された水刳（水制工）（平成 8 年度施工）
