平成 27 年度
鏡川清流保全環境調査
(アユの産卵場調査)
委託業務

報告書

平成 28 年 1 月

株式会社 西日本科学技術研究所

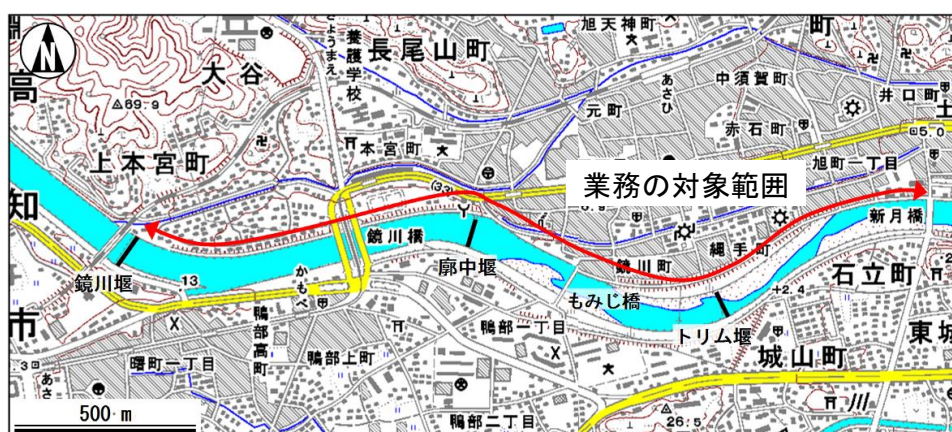
図 1 業務の対象範囲

鏡川における中心的なアユの産卵域となっている新月橋から鏡川堰までの鏡川本川を全域を対象範囲とした（図 1）。

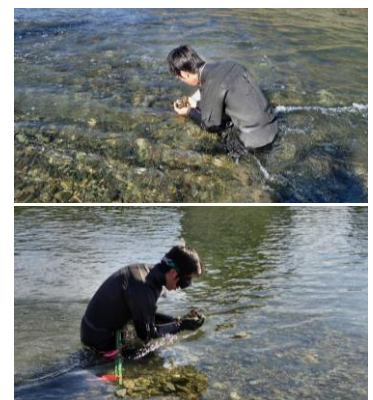
調査対象範囲内の全ての瀬を踏査し、河床礫間に産み付けられたアユ卵（直径約 1mm）の有無を目視により確認した。その際、アユ卵が確認された範囲を産卵場とした。また、確認された産卵場の範囲の経緯度を GPS で観測・記録し、GIS ソフトを用いて平面図に整理するとともに、各産卵場面積を計測した。

産卵場調査状況

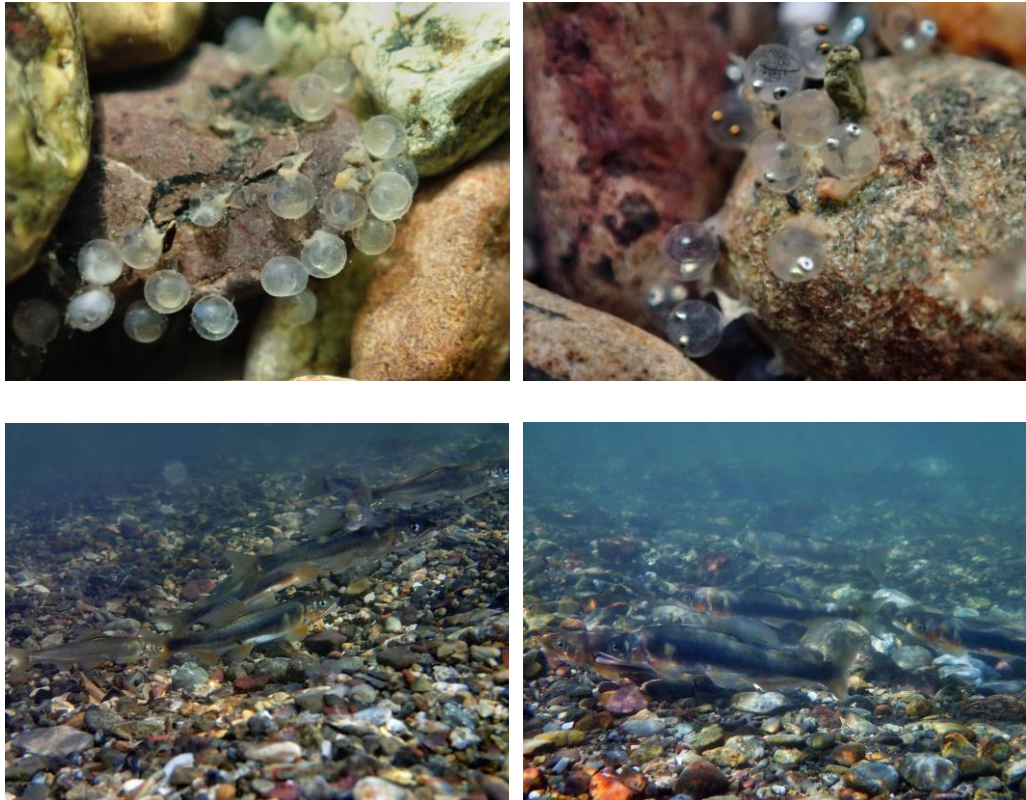
確認されたアユ卵と親アユ

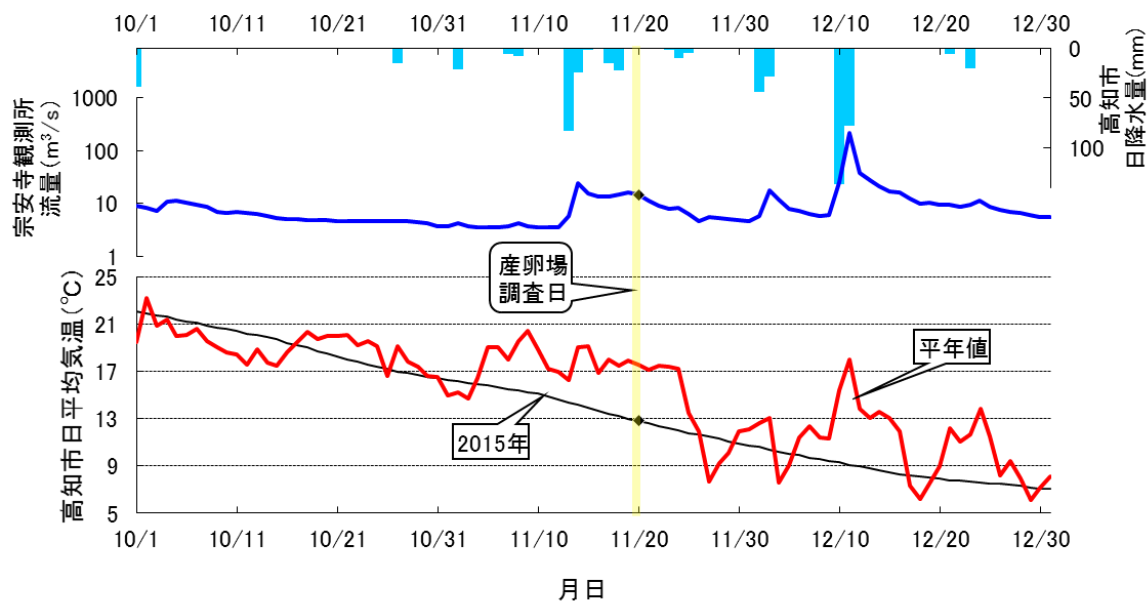
図 4-1-1 アユの産卵期間中の気象条件等

アユの産卵期間とされる 2015 年 10～11 月の高知市における降水量と日平均気温（気象庁データ）、および鏡川中流部の宗安寺地先における河川流量（鏡ダム管理事務所提供観測データ）の推移を図 4-1-1 に整理した。

これによると、2015 年の産卵期の気温は、10 月上～中旬に平年値を若干下回る期間があったものの、その他の期間は概して平年値より高く、特に例年産卵盛期となる 11 月上～中旬の気温は平年を 5℃前後上回る状況で推移した。また、産卵期の終盤となる 12 月においても、平年気温を下回る期間は短期かつ希で、総じて温暖な状態で推移した。

一方、産卵期間中の降雨、および流量の変動をみると、10 月中の降水量は乏しく、河川流量も 4m³/s 前後の低水準で安定していた。その後、11 月 13～14 日かけて 100mm を超えるまとまった降雨があり、流量も 20m³/s 以上にまで急増した。当降雨により、親アユの降河が大きく促進されたと想像できる。産卵場調査の実施日は、当出水の 7 日後であり、出水に乗じて降河した親アユの産卵がほぼ盛期を迎えた状況にあったと推察される。なお、産卵期後半の 12 月 11 日を中心に総雨量 214mm に達する降雨が生じ、河川流量は 200m³/s 以上まで増水した。これにより、その際現存していたほぼ全てのアユ卵が流出、孵化したと想像される。

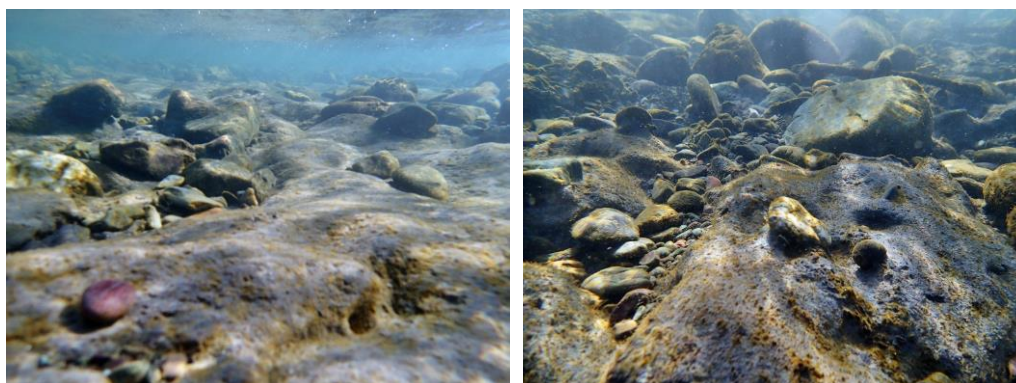
一方、比較的広範囲に河床成形が実施されたトリム堰下流では、そのほぼ全面に産卵場が形成されていたものの、総じて産卵密度が低く、産着卵深度も浅い印象にあった。さらに、河床を改変した範囲内には、随所に粘土層が露頭しており、同作業によって産卵に適する砂利層が流失しつつある様子が想像できる。このまま、同様な河床改変を続けた場合、トリム堰下流では残存する僅かな砂利層も流失する可能性が懸念され、今後は適度な地形改変に止めるような配慮も必要であろう。さらには、このような河床成形をせずとも良好な天然の産卵場が持続的に形成されるのが理想であり、この理想に近づける対策の検討・実施が何よりも重要な課題と考える。

トリム堰下流において露頭した粘土
