平成 28 年度
鏡川清流保全環境調査委託業務

報告書

【アユの遡上調査】

株式会社 西日本科学技術研究所

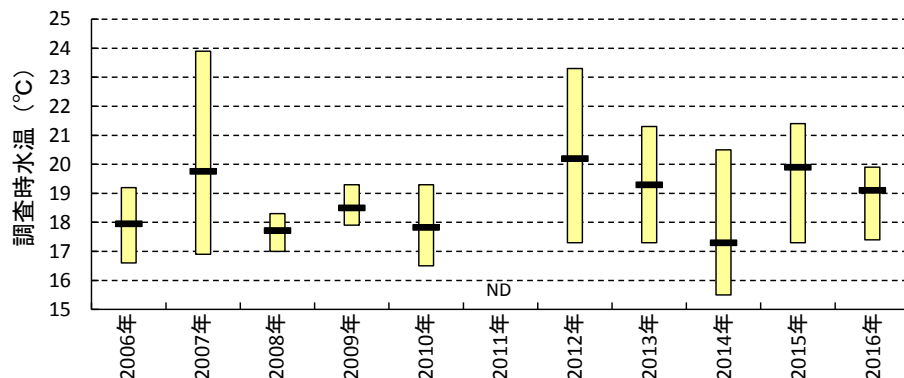
図 2-4-2 遡上調査時の鏡川本川の水温（平均と範囲）

既往の遡上調査時の本川における水温（調査時の実測値）と対比すると（図 2-4-2）、本年の水温は概ね過去の変動範囲内にあり、平均水温（19.1℃）も既往調査時のそれとほぼ同等であった。

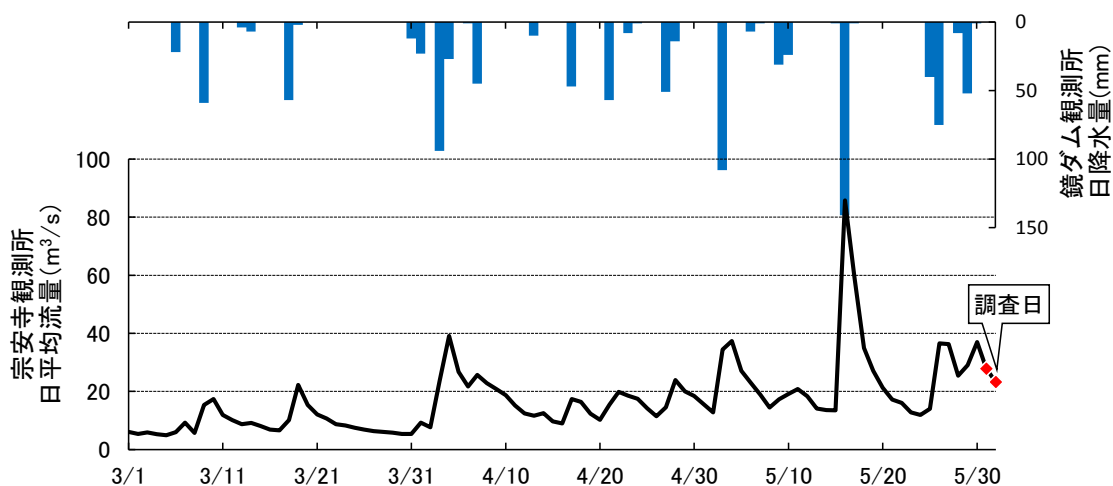
図2-4-3 2015年3～5月の宗安寺地点における河川流量
資料：「鏡ダム管理月報」

本年の遡上期（3～5月）における鏡ダム観測所における降水量と宗安寺観測所での日平均流量の推移を図2-4-3に示した。期間中の降水量をみると、50mmを超える降雨が断続的に生じており、雨量は期間を通じて相対的に豊富な状況にあった。特に、4月以降には100mm前後の降雨が4回程みられ、その都度、水量の増加が確認できる。このうち、5月16日の降水量が141mmと最も多く、その際には河川流量（日平均）が85.8m³/sにまで増加した。また、本年調査日の河川流量（平均）は25.5m³/sで、例年に比べ豊富な状態にあった（図2-4-4）。このように、本年の遡上期は降水量が豊富で、中でも遡上盛期～後期には複数回の出水がみられる等、水量が豊富な特徴にあったと評価できる。

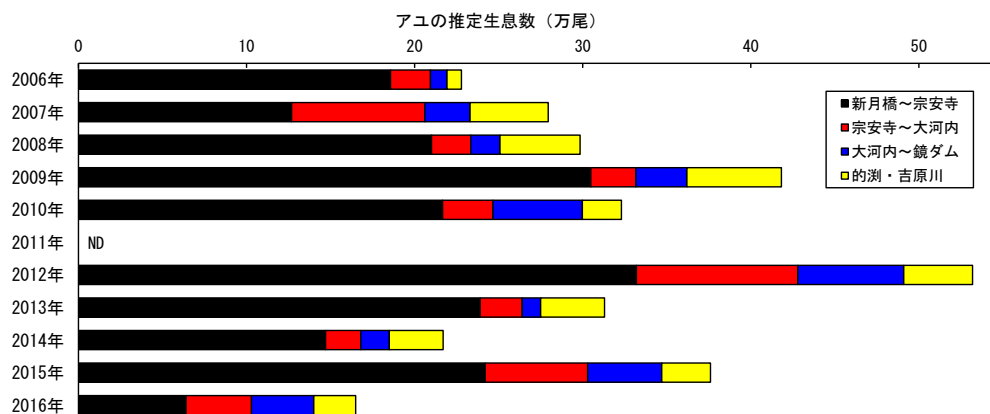
図2-4-6 鏡川本川の下、中、上流および支流におけるアユの生息尾数

前述したアユの生息密度に水面面積（補正值）を乗じ、生息尾数を推算した。その結果、鏡ダムまでの本川および支川における2016年のアユの総生息数は約16.5万尾と推計された（図2-4-6）。これは、同調査を開始した2006年以降、最も少なく、昨年の約4割、最も多かった2015年（53万尾）の1/3に過ぎなかった。

推定生息尾数を主な区間別にみると（図2-4-6）、宗安寺地先より上流における本・支川各区間の生息数は、過去の変動範囲内にあり、中～上流域におけるアユの生息数は、さほど少ない状態ではなかった。これに対し、下流区間（新月橋～宗安寺）の生息数（6.4万尾）は過去最低で、既往9ヶ年の平均生息数（22.3万尾）の1/3以下と特異的に乏しい状況にあった。例年鏡川では、5月末期には稚アユの多くが下流域に偏在する傾向にあったものの、本年はこれら下流域での資源ストックが非常に乏しい点が特徴といえよう。

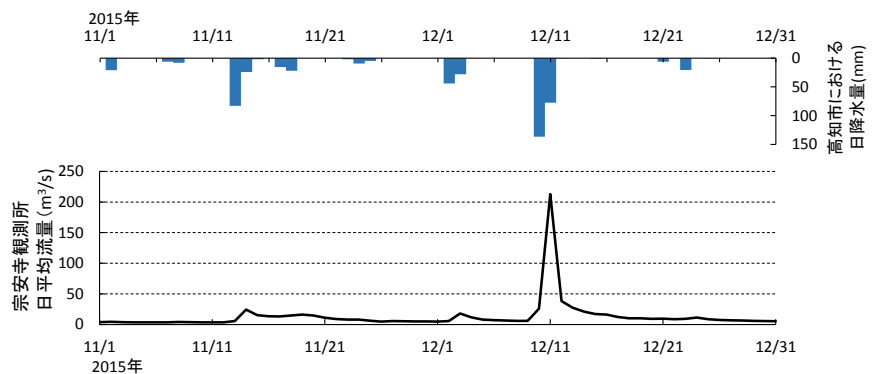
図 2-4-9 2015 年秋季における降水量と流量

一方、産卵後期に相当する 2015 年 12 月の降雨、および流量の変動に着目すると (図 2-4-9)、12 月 10~11 日に、総量 200mm を超える降雨により相当規模の出水 (日平均流量 212.84m³/s) が生じた。この際の流量を既往調査年 (各年の 12 月における最大日平均流量) と対比すると (図 2-4-10)、2015 年値が突出して高く、アユの産卵期間中に生じた出水としては極めて希な規模にあったと判断で

きる。これにより、産卵場の河床が大きく変動し、産着卵の多くが流失・埋没した結果、産卵後期に孵化するはずの個体群が大きく減耗した可能性が高い。
