平成 28 年度  
鏡川清流保全環境調査  
(アユの産卵場)  
業務委託

報告書

平成 29 年 3 月

株式会社 西日本科学技術研究所

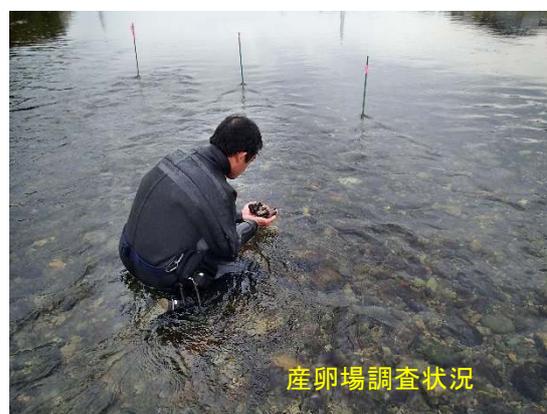
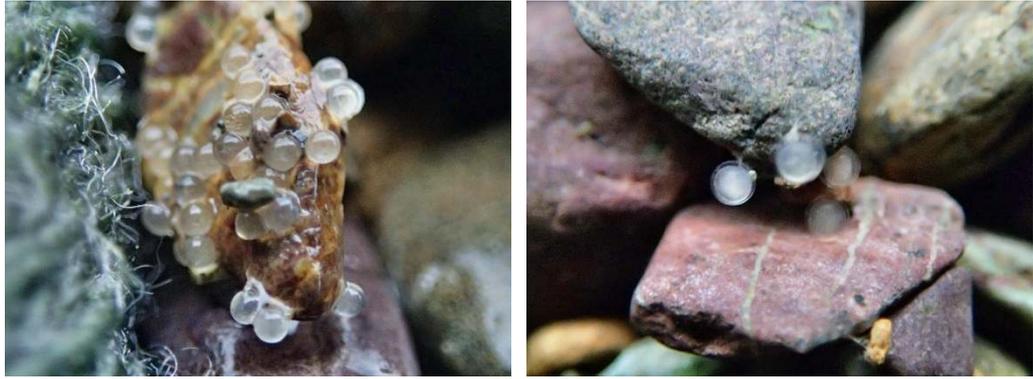
調査対象範囲内の全ての瀬を踏査し、河床礫間に産み付けられたアユ卵（直径約 1mm）の有無を目視により確認した。その際、アユ卵が確認された範囲を産卵場とした。また、確認された産卵場の範囲の経緯度を GPS で観測・記録し、GIS ソフトを用いて平面図に整理するとともに、各産卵場面積を計測した。

確認されたアユ卵

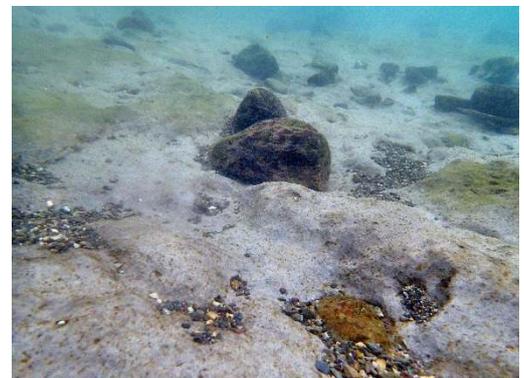
一方、C 区のトリム堰下流では、全体的にアユの産卵に適する小砂利（粒径 5～15mm 程度）が乏しく、一部には基盤の粘土層の露頭が確認された。このような河床状況が産卵場の拡大を制限した可能も考えられる。この範囲での産卵場の維持・拡大には、今後の出水等によって、好適な粒径の土砂が適度に供給される必要があるだろう。

トリム堰下流の河床に露頭した粘土層

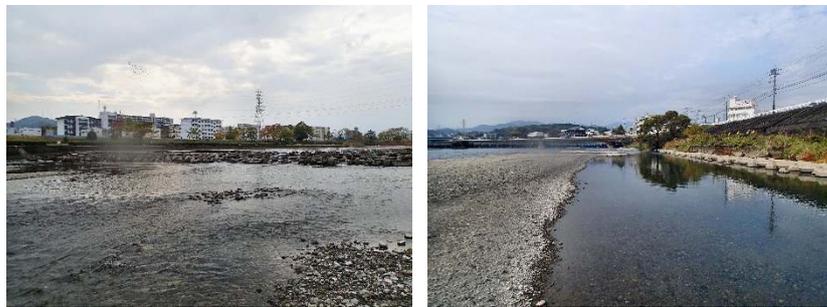
一方、近年において最も安定的に産卵場が形成される場所はトリム堰直下流である。また、廓中堰～紅葉橋付近もほぼ例年産卵場が形成されており、これら範囲は、鏡川にける天然アユ資源の維持・増殖にとって保全すべき重要な水域と判断できる。

近年産卵場が安定的に形成されるトリム堰下流（左）と廓中堰下流（右）
