平成 21 年度
鏡川清流保全環境調査委託業務

報告書

株式会社 西日本科学技術研究所

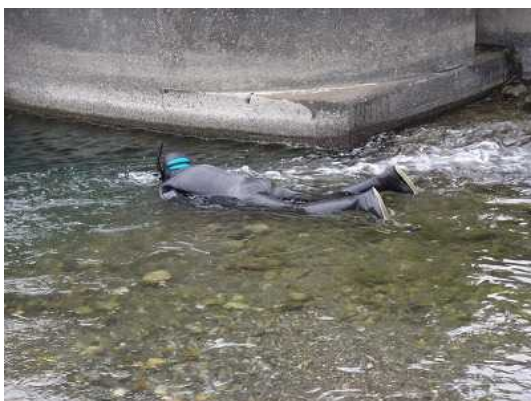
潜水目視観察により、アユの個体数を計数するとともに、各箇所での観察面積から生息密度(尾/m²)を算出した。なお、生息密度は原則として瀬と淵に分けて算出し、取水堰周辺では各堰の直下流と堰湛水部の生息密度を求めた。

潜水目視観察の状況

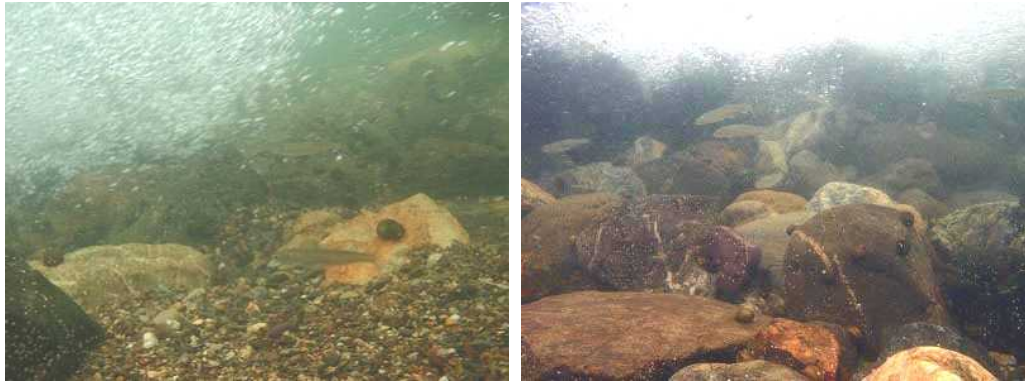
トリム公園床止直下 (St.2) に集積していた稚アユ

第 1-1 項で述べたとおり、河川流量は平成 18 年と平成 20 年が豊富で、平成 19 年と平成 21 年では流量が乏しい状態で共通していた。したがって、流量が乏しい状態ではトリム公園床止が稚アユの遡上障害となり、朝倉堰での遡上障害は小さくなると判断される。一方で、流量が豊富な状態では、遡上障害の程度はトリム公園床止で小さく、朝倉堰で大きくなる関係にあると結論しても良さそうである。このように、鏡川では河川流量の変動によって遡上障害となる場所が異なり、遡上障害が全体として小さくなる流量段階がほとんどないといってもよい。ただし、遡上障害の生じる場所は、下流側程河川全体に及ぶ影響の程度は大きいと考えるべきであり、ゆえに河川流量が乏しい際のトリム公園床止での遡上障害が特に問題であると指摘できよう。トリム公園床止の構造改善を優先すべきである。

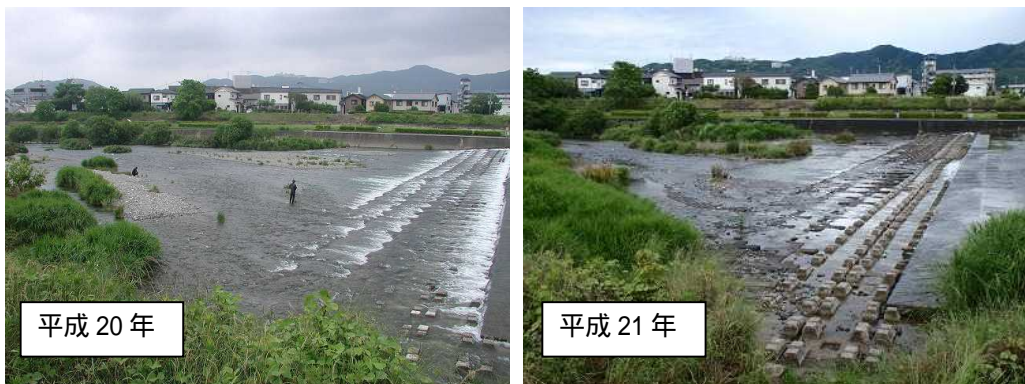
流量の違いによるトリム公園床止の概況を比較すると（下写真）流量の豊富な平成 20 年は床止の全域が越流しており、稚アユは概ね全面に亘り遡上が可能と想定される。しかし、流量の少ない状態では（平成 21 年）遡上経路となる流水部が床止の右岸端の水路にほぼ限定され、ここ以外では落差が大きいため遡上は困難となる。しかも、感潮域のほぼ上流端に位置する当床止を通過する稚アユは遡上間もない小型個体が主体であり、遊泳力や跳躍力が劣ると考えねばならない。この点も遡上障害が顕在化する要因であろう。

平成 20 年と 21 年調査時におけるトリム公園床止の状況

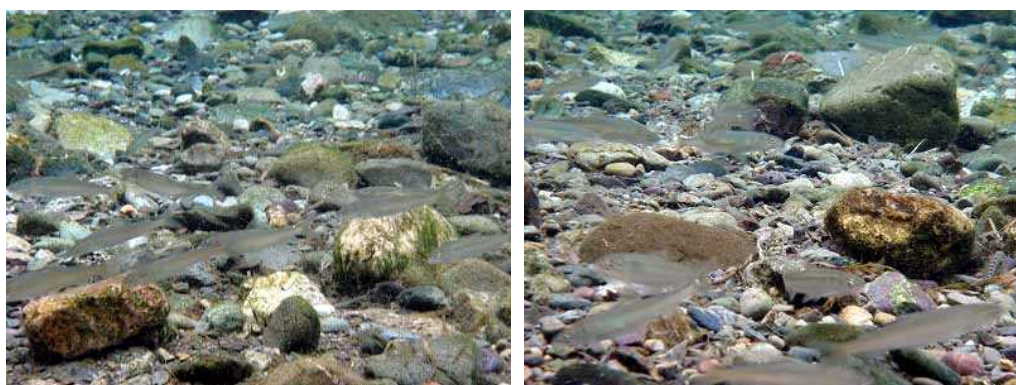
平成 21 年の廓中堰下流(紅葉橋付近)で豊富に確認された稚アユ

このように、平成 21 年に増大した天然アユは、アユ漁解禁時(6月1日)においてもその大半が廓中堰より下流に分布しており、主漁場となる中流域での資源増大には大きく反映されなかったと推察できる。この原因の特定は困難ながら、平成 21 年 5 月の降水量が極端に乏しかった点も可能性として指摘できよう(図 1-4-5)。

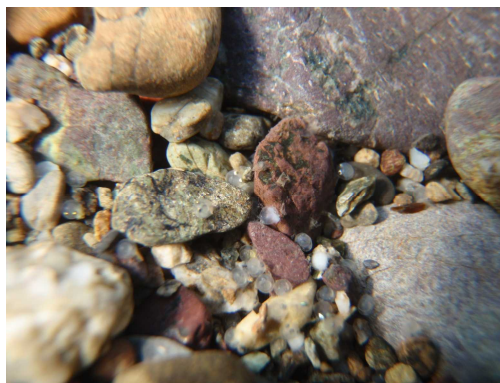
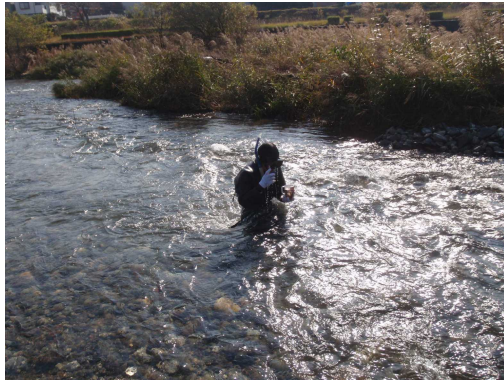
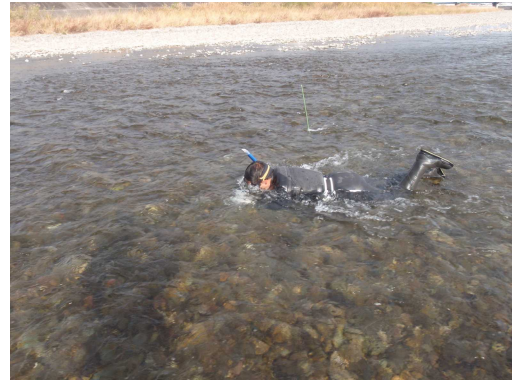
産卵場の位置、範囲、面積

産卵が確認された各地点において、産卵場の範囲を GPS で記録し、GIS ソフトを用いて平面図に整理するとともに、面積を計測した。

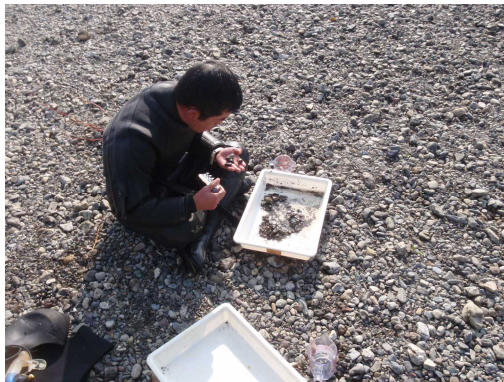
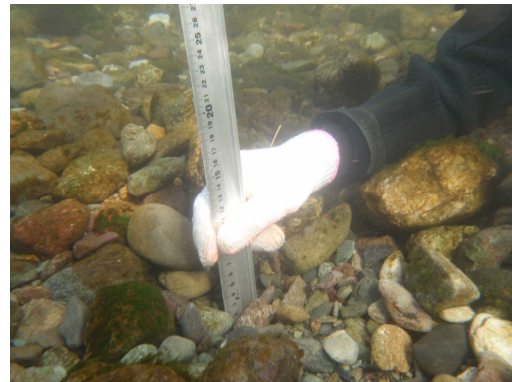
産着卵の状況

産卵が確認された各地点の 2~3 箇所、河床の砂礫を一定量採取し、その砂礫に産み付けられたアユ卵を生死別に計数した。当計数值と採取した砂礫の体積から、産着卵密度を求めるとともに、全卵数に占める死卵の割合から死卵率を算出した。

また、同箇所において河床砂礫中におけるアユ卵の分布深度(産着卵深度)を測定した。

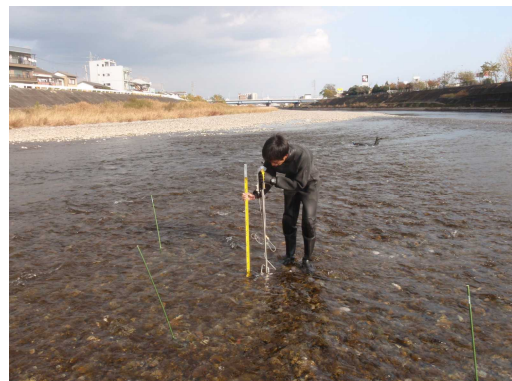
産卵場の環境条件

各地点の産卵場内の 4~7 箇所において水深と流速を測定した。また、各地点の水温を観測した。

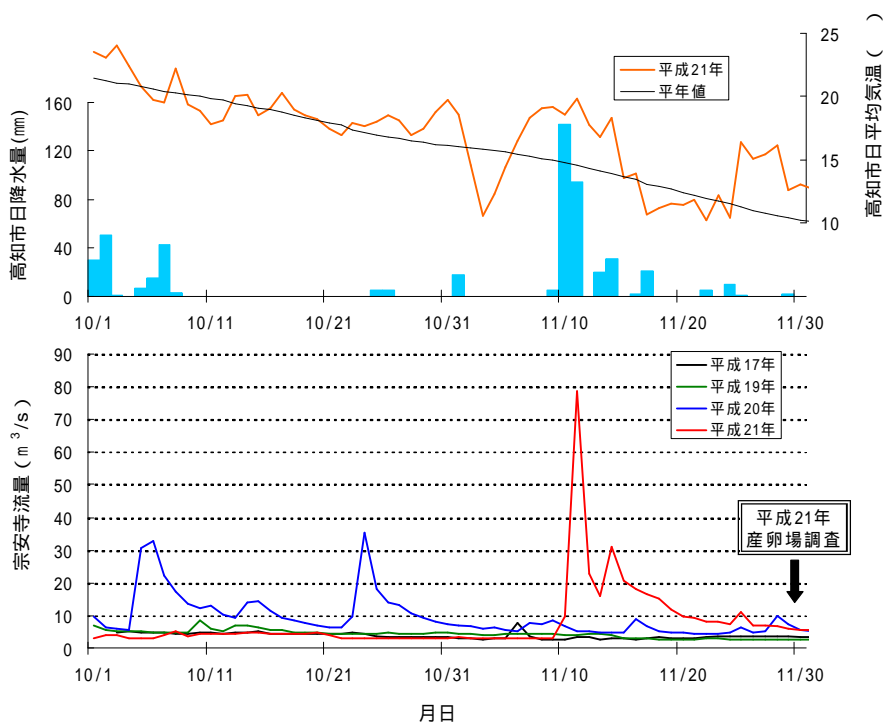
図 2-4-1 アユの産卵期間中の気象条件等

アユの産卵期間とされる 10～11 月の高知市における降水量と日平均気温（気象庁データ）および鏡川中流部の宗安寺地先における河川流量（鏡ダム観測データ）の推移を図 2-4-1 に整理した。なお、河川流量は過去の同調査時の変動も合わせて示した。

これによると、平成 21 年の産卵期の気温は概ね、平年気温を中心に変動し、大きな特異性はなかった。ただし、11 月上旬に比較的大きな低下と、その後中旬頃の高温傾向が特徴として指摘できる。

一方、降水量は 11 月中旬までは少雨傾向にあり、河川流量も乏しい状態で一定していたものの、11 月 10～11 日に総計 200mm を超える降雨があり、それに伴って河川流量も大きく増加した。この最の流量は過去の同調査年における産卵期の中で、最大であった。アユは急激な水温の低下等により産卵が促進されることから（落合・田中、1986）、この最の出水とその後 11 月 20 日前後に見られた気温の低下によって産卵が活発化した可能性が高いと推察できる。したがって、平成 21 年では 11 月 30 日の調査時に確認された産着卵は、11 月中旬の出水後に産卵されたものと考えてよく、例年に比べ河川流量が豊富な状態で産卵が行われた点が特徴といえよう。なお、産卵期の流量が比較的豊富な状況は平成 20 年と共通している。

なお、産卵場の造成（河床の耕耘）が実施された、地点の産卵深度は特に深いとはいえず、上記のとおりではむしろやや浅い状態にあった。したがって、産卵場の造成によって河床環境が改善されたとは判断できない。これは、産卵場造成を実施した 10 月 18 日以降の 11 月中旬に比較的規模の大きな出水があり（図 2-4-1）これによって、耕耘した河床が周辺の河床環境と同等の状態にまで改変された可能性が考えられる。

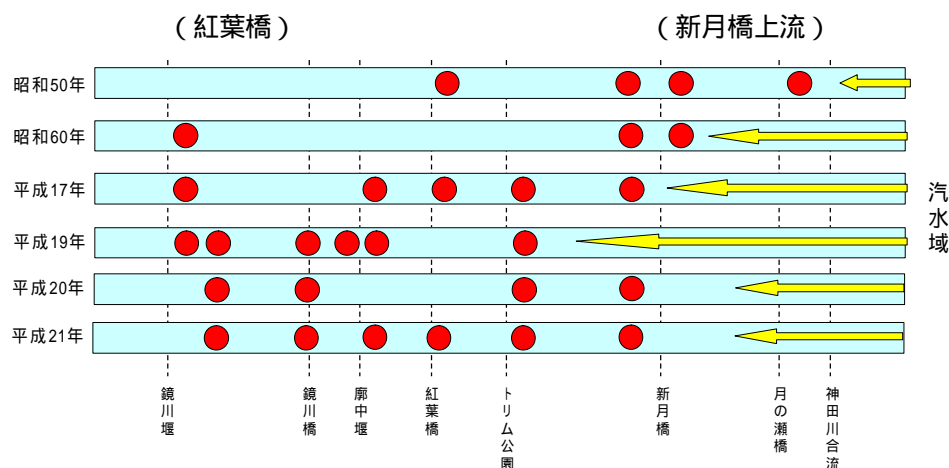
図 2 4 3 産卵場の位置
昭和 50 年：岡村ほか（1976）、昭和 60 年：高知市（1986）

これら産卵場の位置を過去と比較すると（図 2-4-3）、昭和 50、60 年にあった新月橋より下流側の産卵場は近年形成されず、下流方面から産卵場が縮小しつつある状況が確認される。また、近年実施された 4 回の調査でみると、全ての調査年で産卵場が確認された地点はトリム床止下流であり、安定的に産卵場が形成される地点であると評価できる。この他、廓中堰の半倒によって形成された鏡川橋付近およびその上流地点は、半倒時には必ず形成される産卵場となっている。

平成 21 年の産卵場の位置に着目すると、過去 2 ヶ年形成されていなかった紅葉橋地点に産卵場が形成された点が特徴的である。また、平成 19 年に塩水化のため消失していた新月橋上流に、平成 20 年に続いて産卵場が形成された点も特筆できよう。

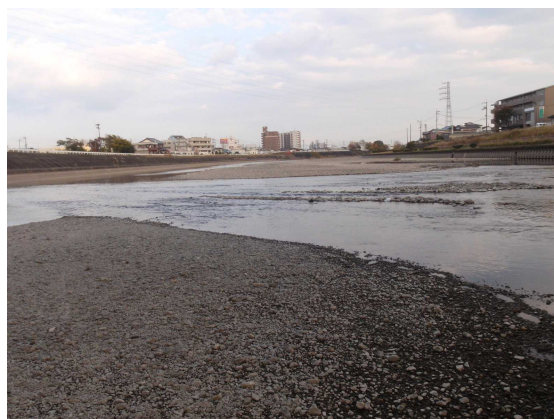
（鏡川橋）地点の産卵場造成場所

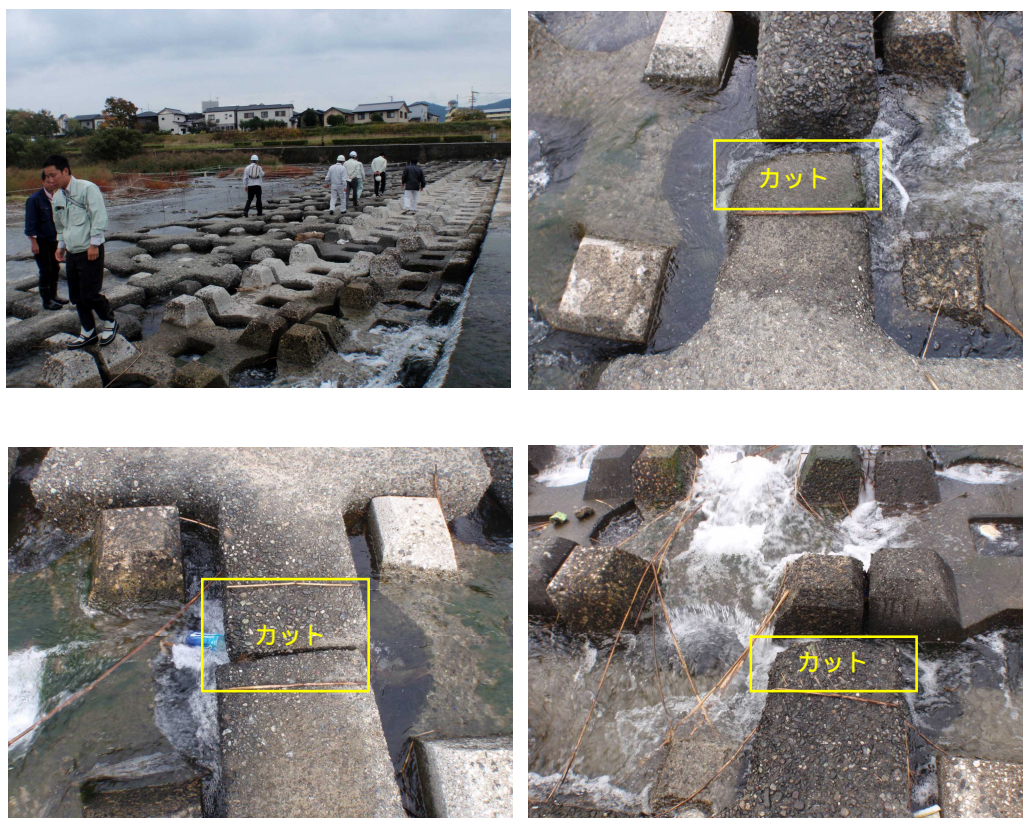
なお、トリム公園床止の管理者である高知県によると、床止本体の改良は難しいとのことであり、本体下流の護床工の改良を検討中である。平成 22 年冬季に施工予定とのことである。当対策による効果の検証も今後（平成 22 年度）の課題である。

高知県によるトリム公園床止の視察とその際検討された改善案

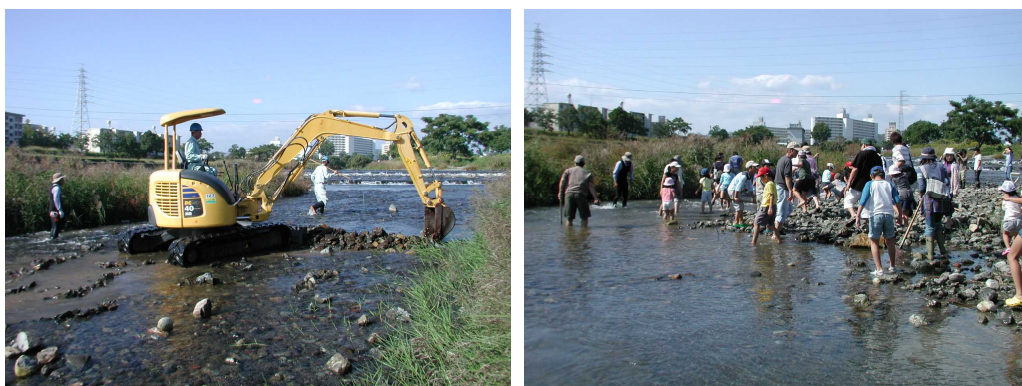
（トリム公園床止下流）での産卵場造成作業の状況

また、中心的な産卵場となった2地点（ 、 ）はいずれも10月中旬に産卵場の造成を実施した場所でもあった。当結果は産卵場造成の効果を証明しており、今後とも産卵場の造成を継続するために意義深い情報と考える。ただし、造成後の河床環境は良好とは言い難かった。これは造成から産卵盛期まで1カ月以上経過し、しかもその間に出水を経験した事が大きな要因と推察する。産卵場の造成作業は産卵開始に極力近い時期に実施すべきであろう。

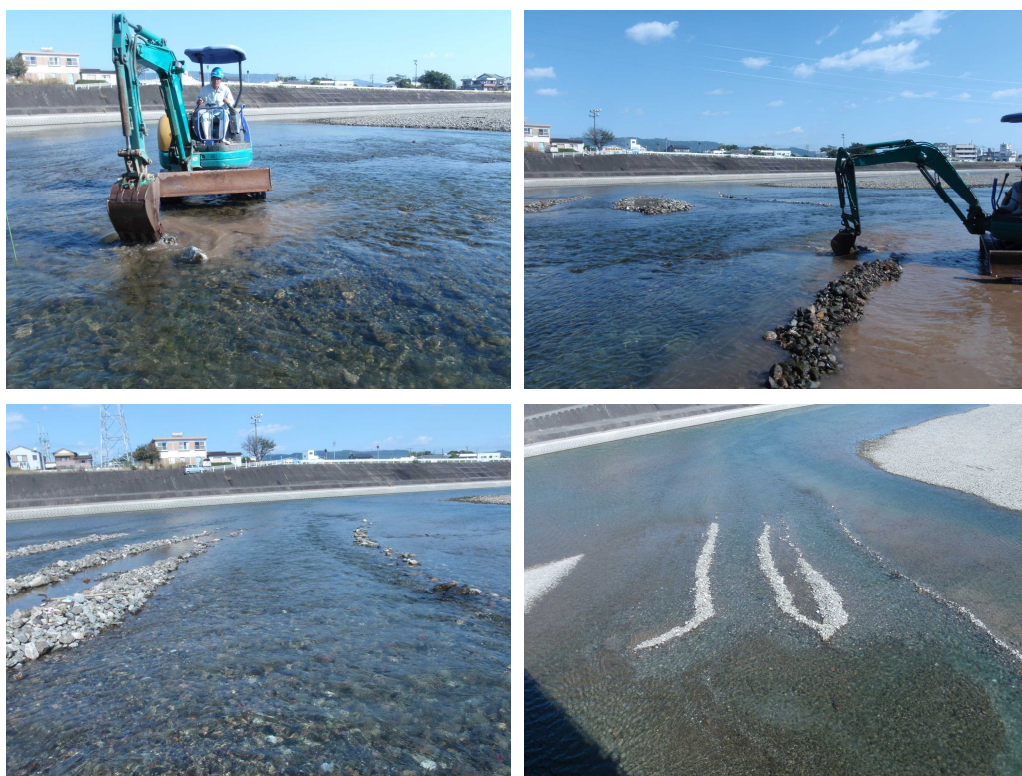
（鏡川橋）での産卵場造成作業の状況

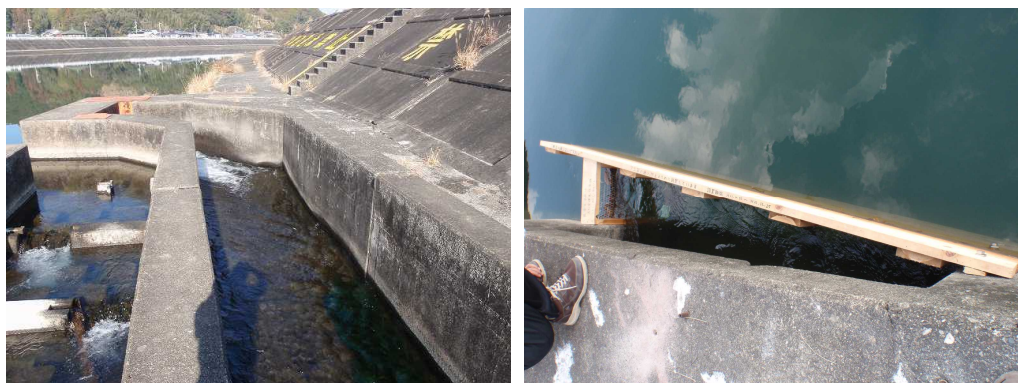
鏡川でのアユの再生産に関する問題の一つとして、江の口鴨田堰の湛水部に建設されている取水口から江の口用水へのアユ（産卵降下個体）迷入が指摘されている。この対策として、高知市では平成 21 年秋季に木製の迷入防止装置を当取水口に設置した。しかし、当装置はアユの降下期に設置し、その後撤去するため、恒久的な装置ではなく、毎年着属的に設置と撤去を繰り返す必要がある。

江の口用水（左）と取水口に設置された迷入防止装置（右）
