平成 30 年度
鏡川清流保全環境調査委託業務
【アユ遡上状況調査】
【アユ産卵場調査】

報告書

平成 31 年 2 月

株式会社 西日本科学技術研究所

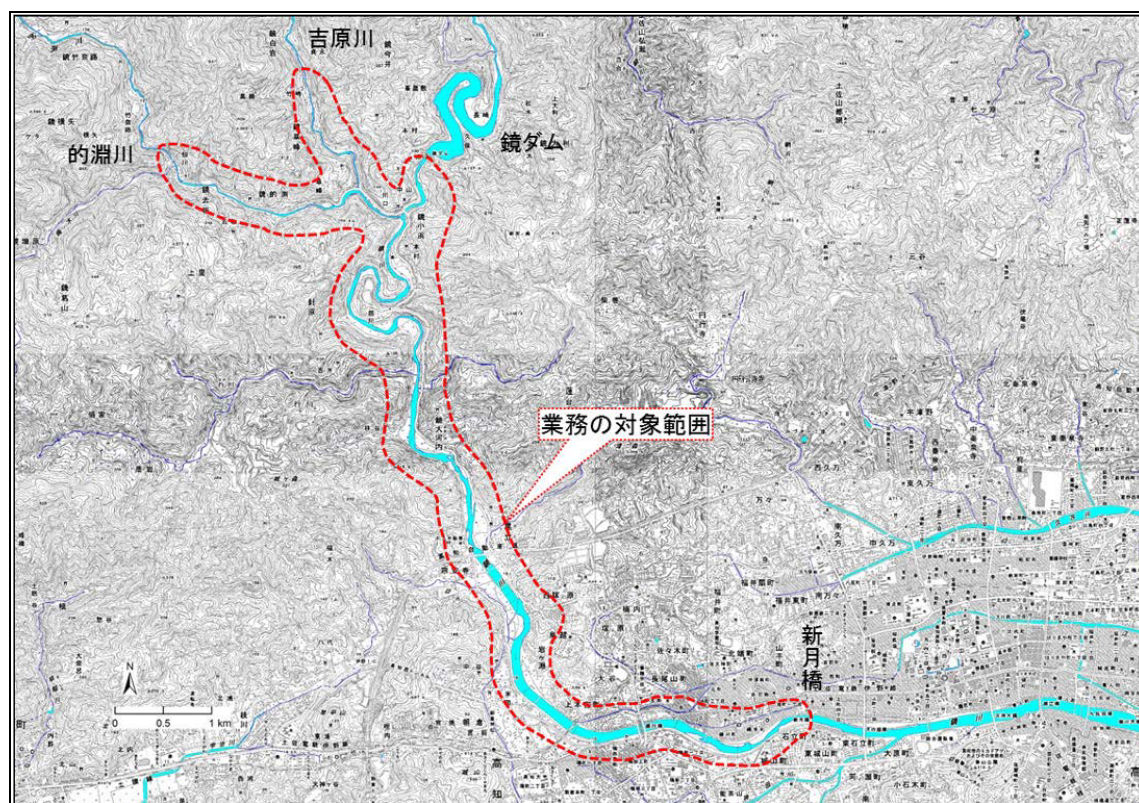
図 1-3-1 業務の対象範囲

汽水域上流端に位置する新月橋から鏡ダムまでの鏡川本川、および天然遡上アユが到達している可能性がある支川の吉原川、的淵川下流域を対象範囲とした（図 1-3-1）。

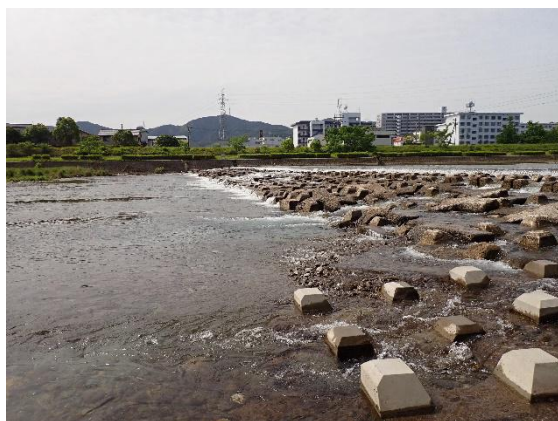
St. 2（トリム堰下）

これら調査地点のうち、下流域のSt.2、4、7、9、11はそれぞれトリム堰、廓中堰、鏡川堰、江の口鴨田堰、朝倉堰の直下流に位置している。また、中～上流域（St.13～19）、および下流域のSt.1、3では、瀬と淵の2箇所以上において潜水観察を行った。

今回観測された生息密度の最大値はトリム堰直下（St.2）での 5.67 尾/m²で、これに次いで朝倉堰直下（St.11）の 3.79 尾/m²が高く、顕著ではないものの、これら両施設の直下には遡上魚が集積する傾向にあった。ただし、調査時の観察によると、トリム堰では左岸側の改修部（2017 年度改修）から、朝倉堰でも左岸側斜路部からそれぞれ遡上するアユが確認され、遡上活動を大きく制限するような状況にはなかった。また、これら両施設間に存在する廓中

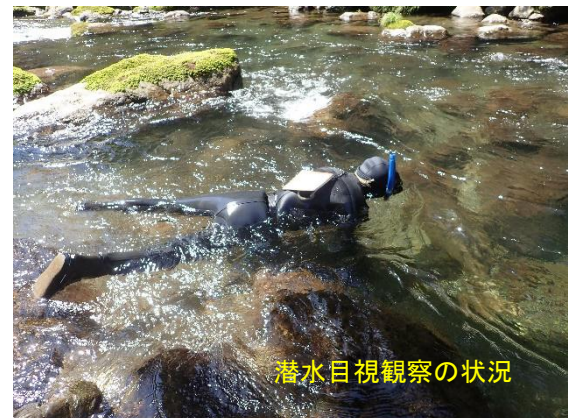
潜水目視観察により、アユの個体数を計数するとともに、各箇所での観察面積から生息密度（尾/m²）を算出した。なお、生息密度は原則として瀬と淵に分けて算出し、横断構造物周辺では各構造物の直下流とその湛水部の生息密度を観測した。

潜水目視観察の状況

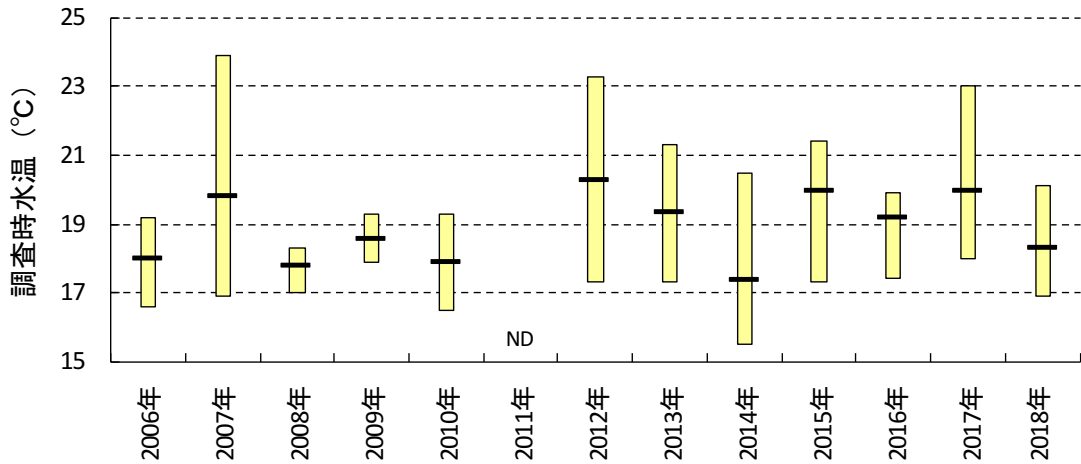
図 2-4-2 遡上調査時の鏡川本川の水温（平均と範囲）

既往の遡上調査時の本川における水温 (調査時の実測値) と対比すると (図 2-4-2)、2018 年の水温は過去の変動範囲内にあったものの、平均水温 (18.3℃) は既往調査時の平均水温 (18.9℃) に比べ、やや低い状況にあった。

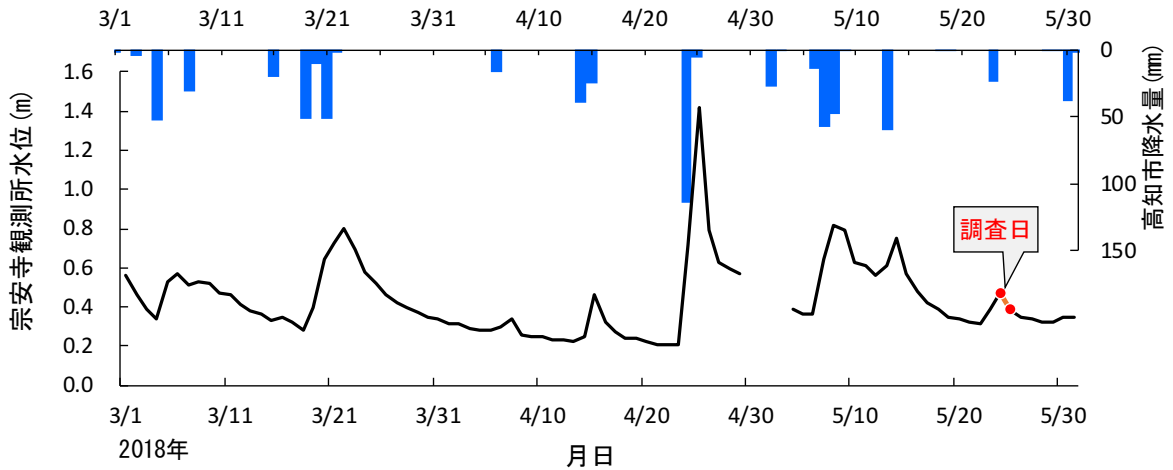
図 2-4-3 2018 年 3~5 月の高知市降水量と宗安寺観測所における河川水位

本年の遡上期（3～5月）における宗安寺観測所水位と高知市における日降水量の推移を図 2-4-3 に示した。また、同期間の旬降水量を平年値とともに図 2-4-4 に示した。

これをみると、3月上旬から中旬にかけて、50mm 程度のややまとまった降雨が断続的に生じ、旬降水量は平年を上回っていた。これにより、河川水位は豊富な状態にあり、アユの遡上には好適な状況にあったと推察される。その後、3月下旬から4月上旬にかけては降雨が少なく、遡上活動もやや沈滞傾向にあったと想像されるものの、4月中旬までは順調な遡上が続いていたと推察される。事実、鏡川漁業協同組合によると、2018 年のアユの遡上は、例年になく大量で、順調な状況にあったとの事である。

しかし、その後の4月24日に100mmを超える降雨により、この時期としては稀な出水が生じ、その後の5月上旬にかけても複数の出水が連続した。この時期の旬降水量は平年を大きく上回っており、特異的な出水状況が長く続いたといえよう。

このように、本年度の遡上期における河川の状態は、4月中旬までは適度な降雨により遡上に好適な状況にあったものの、4月下旬～5月上旬に相当規模の出水が連続的に生じたため、遡上アユにはある程度のストレスが及んだ可能性がある。

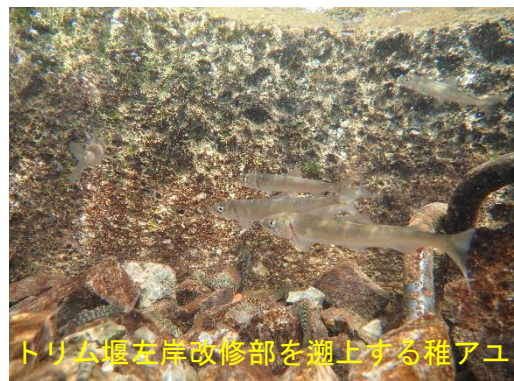
トリム堰左岸改修部を遡上する稚アユ

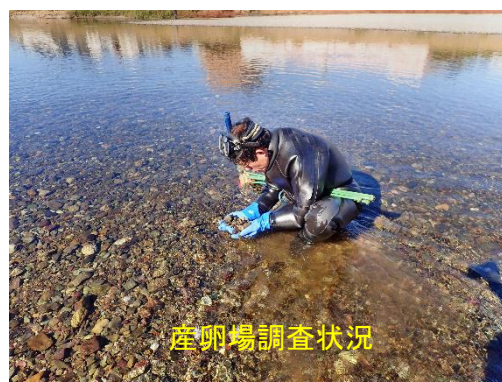
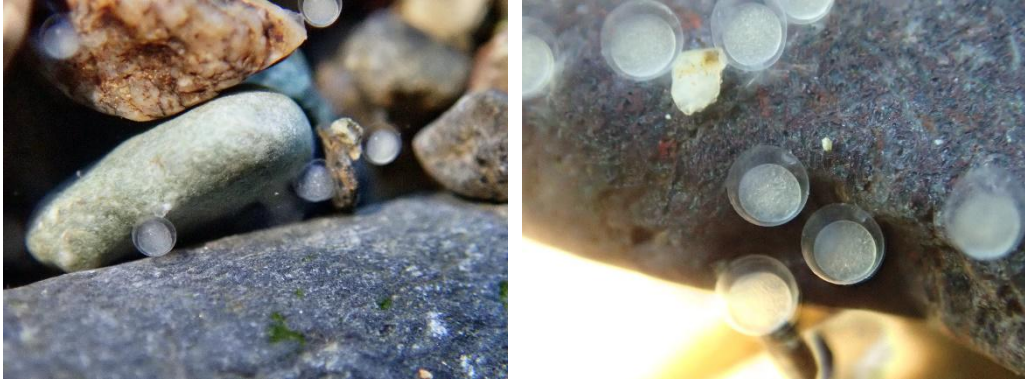
調査対象範囲内の各瀬とその周辺を踏査し、河床に産み付けられたアユ卵（直径約 1mm）の有無を目視により確認した。その際、アユ卵が確認された範囲を産卵場とした。また、確認された産卵場の範囲の経緯度を GPS で観測・記録し、GIS ソフトを用いて平面図に整理するとともに、各産卵場面積を計測した。

確認されたアユ卵

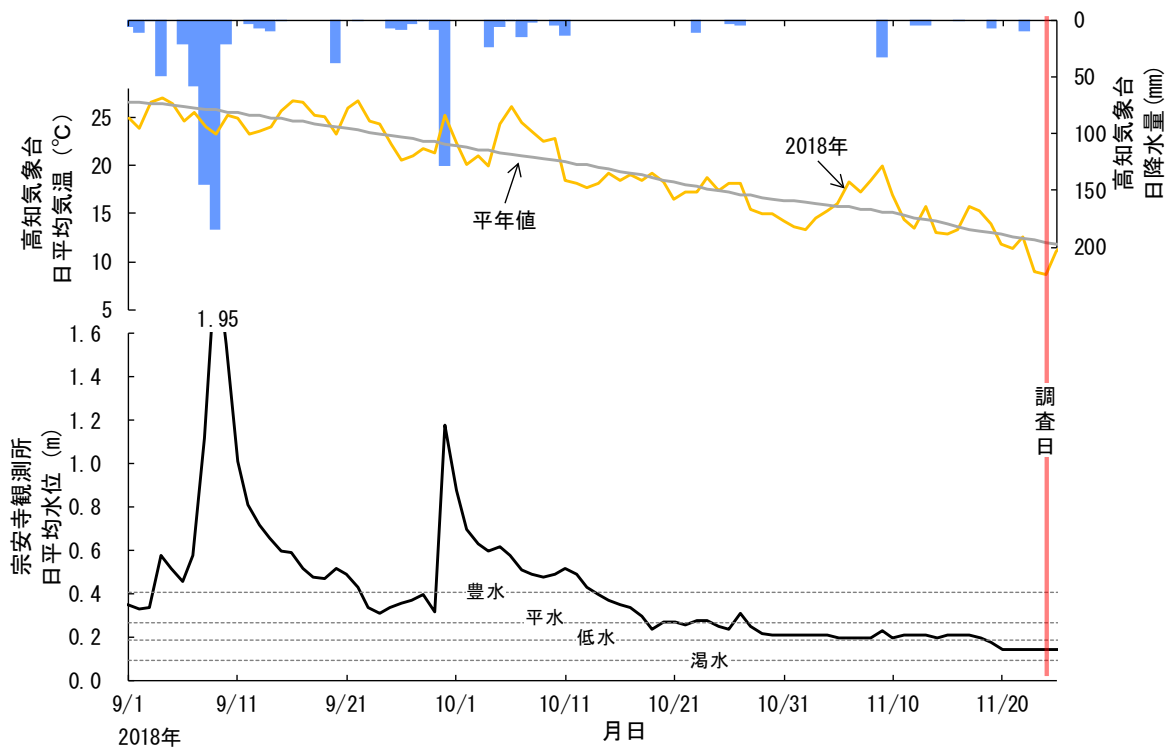
図 3-4-1 アユの産卵期間中の気象条件等
位況(豊～渇水位)は 2017 年値

アユの産卵期間前（9月）から調査時までの高知市における降水量と日平均気温（気象庁データ）、および鏡川中流部の宗安寺地先における河川水位の変動を図3-4-1に整理した。この期間中の河川水位をみると、10月上旬までは、台風の接近に伴う降雨による出水が生じる等、水量は豊富な状態が継続していた。しかし、その後まとまった降雨がなく、河川水位は調査日までほぼ一貫して低下した。この間、日平均気温も概ね平年値前後を変動しながら低下を続け、調査を実施した11月下旬には10℃程度となった。

この期間内において、アユの産卵は例年どおり10月下旬頃より始まったと推察され、産卵開始から調査日までの間には産卵場が攪乱を受けるような出水は生じていなかった。このように、産卵期間中の天候は安定していたものの、図3-4-2に示したとおり、降水量が平年の半分程度と乏しく、河川水位の低下が例年になく顕著であった点が今年の特徴といえよう。この少雨傾向によって、親アユの産卵場への降下行動の遅れや、産着卵の一部干出が生じた可能性もあり、産卵活動にとっては良好な気象条件にはなかった。

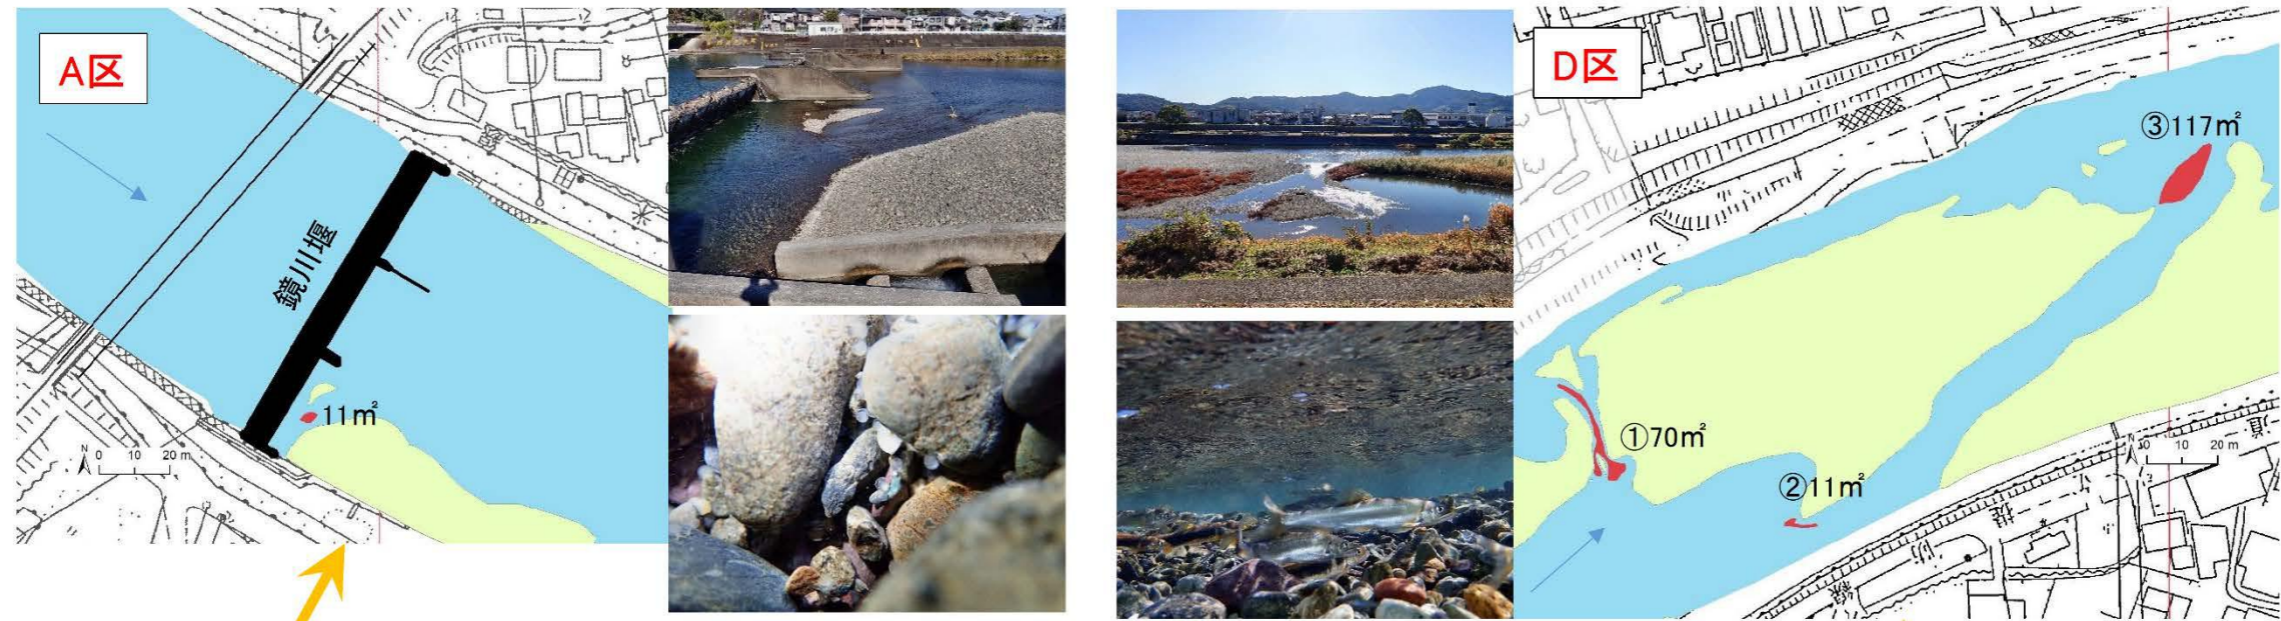
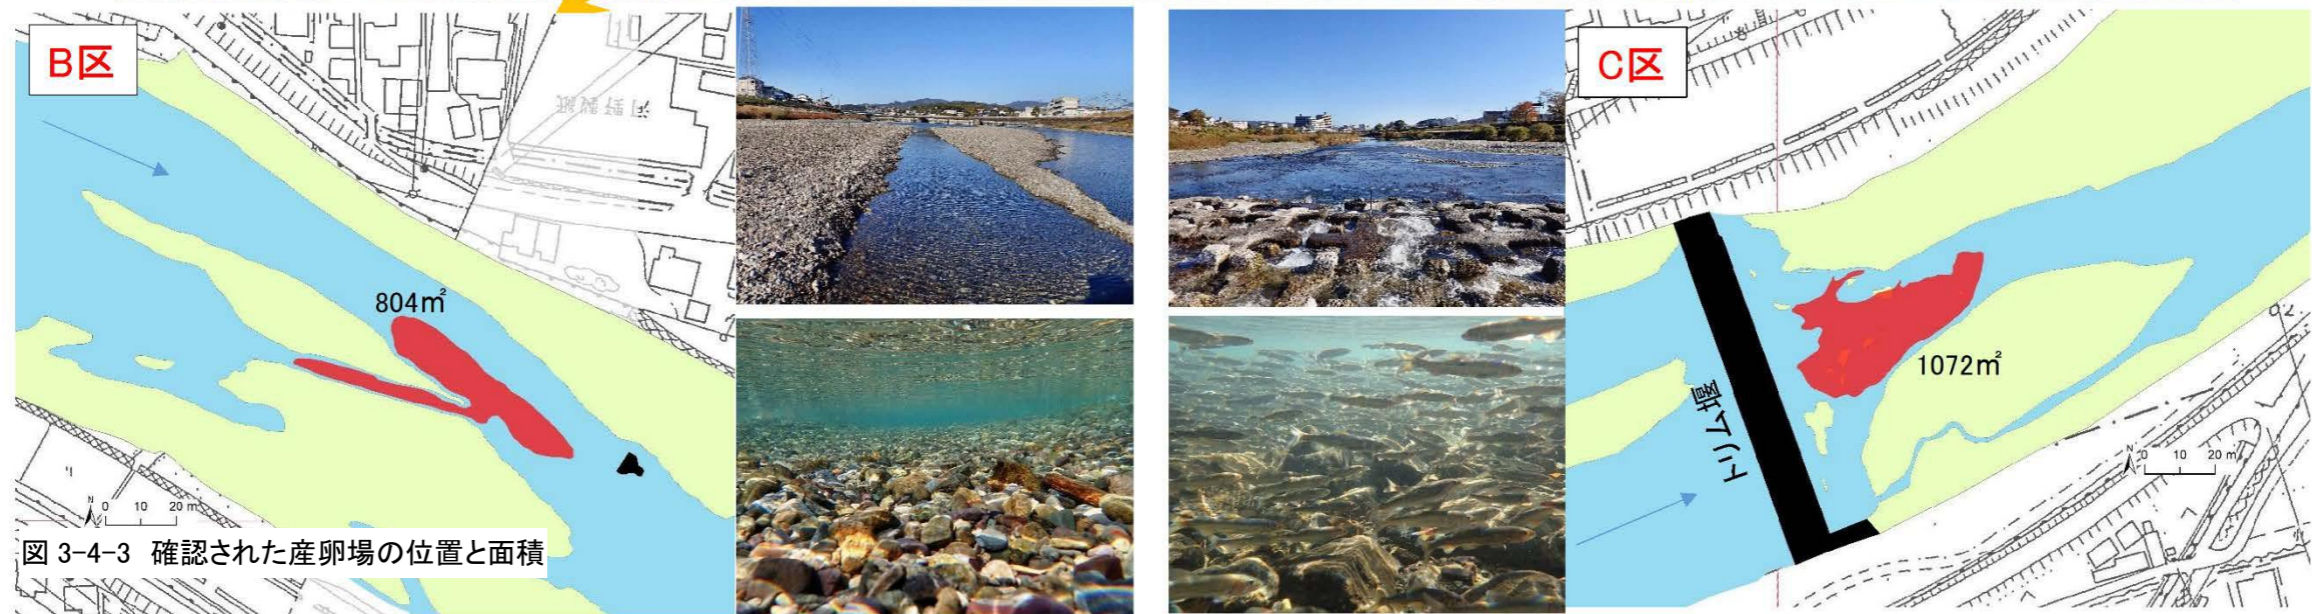
図 3-4-3 確認された産卵場の位置と面積

確認されたアユ産卵場の位置、形状、面積を図 3-4-3 に示した。

アユの産卵場は、産卵域の上流端に位置する鏡川堰直下の A 区から新月橋上流の D 区までの計 4 区において確認された。

鏡川堰下流の A 区では、右岸側の堰直下に形成された瀬に、面積が 11 m²のごく小規模な産卵場が確認された。昨年度はこの範囲に産卵場は形成されておらず、特に右岸側に形成されるのは稀である。現状では瀬の規模も小さく、今後とも安定的に産卵場が形成されるとは考え難い。

廓中堰下流の B 区では、廓中堰から 150m 程度下流の右岸砂州に沿った範囲に産卵場が確認された。産卵場面積は 804 m²で、後述する C 区に次ぐ規模にあった。当産卵場のうち、右岸側分流に形成された帯状の範囲は、「鏡川環境保全の会」が今年 10 月中旬に河床整齊を実施した範囲と重複しており、当整備が産卵場の形成に関与した可能性が高い。

トリム堰下流の C 区では、河道のほぼ中央付近の広範囲に産卵場が形成されており、その面積は 1072 m²に達した。この範囲は、上述した「鏡川環境保全の会」が実施した河床整齊範囲とよく一致しており、当整備が産卵場形成に寄与したのは疑いない。

新月橋上流のD区では、①～③の3箇所にそれぞれ70 m²、11 m²、117 m²の産卵場が確認され、その総面積は198 m²であった。これら産卵場は、いずれも広い中州の周辺に形成されており、このような中州の存在がアユの産卵場形成にとって重要であると推察される。なお、昨年度はこの範囲に産卵場は形成されておらず、昨年度以降の中州形成等の地形変化が産卵場の形成を促した可能性が高い。

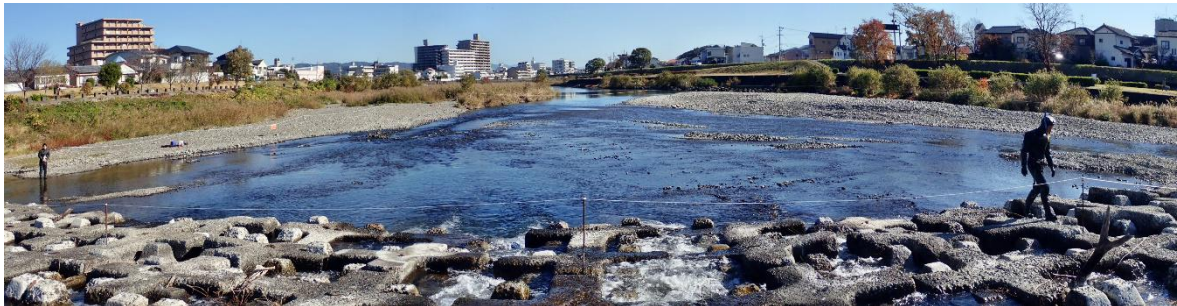
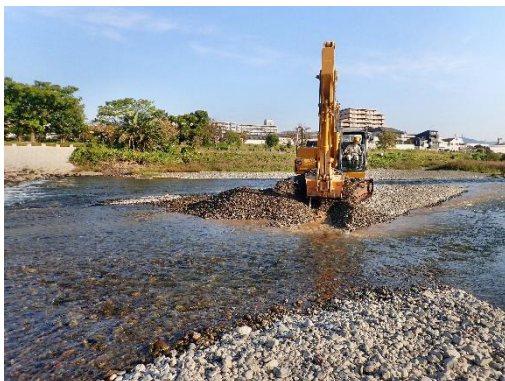
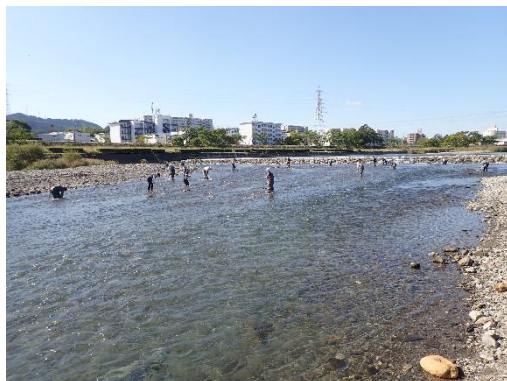
近年産卵場が安定的に形成されるトリム堰下流(上)とそこでの河床整備状況(下)

今年確認された産卵場のうち、産卵量(面積)からみた主体はトリム堰下流の産卵場であると判断される。当産卵場は例年安定的に形成されるとともに、汽水～海域にも近く、流下仔アユの生残からみても鏡川におけるアユの再生産にとって現状最も重要な水域となっている。ここでの、産卵親魚の保護や「鏡川環境保全の会」が継続している河床整備事業等は、鏡川におけるアユ資源の維持・増殖にとって有効な取り組みといえる。今後とも、さらなる産卵環境の改善にむけた積極的・効果的な対策の検討と実施を期待したい。

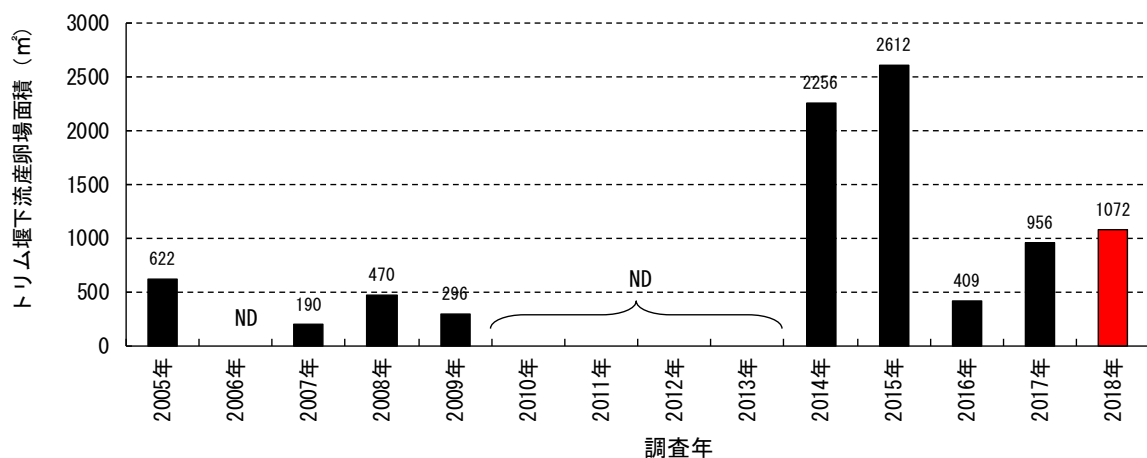
図 3-4-8 トリム堰下流におけるアユ産卵場面積

今年度の産卵場の面積構成をみると、トリム堰上・下流の2区間の面積が全体の9割を占め、経年的にみてもこれら2区間へ産卵場が集中しつつある傾向が窺える。このうち、最も重要度が高いと考えられるトリム堰下流の産卵場面積の経年変化に着目すると（図3-4-8）、2018年度のそれは、面積が特異的に広がった2014、2015年を除くと過去最大で、しかも2016年度以降、拡大傾向を示している。

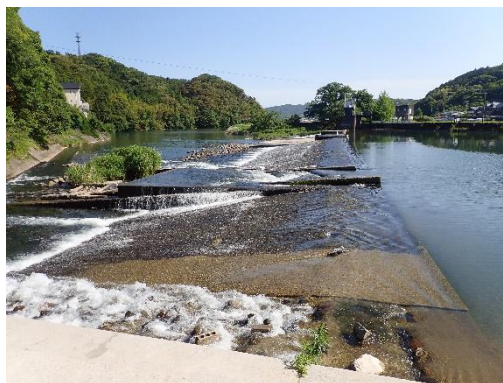
朝倉堰の現状(2018 年 5 月)

鏡川下流域には 5 箇所取水堰が設置されており、このうち最下流のトリム堰と最上流に位置する朝倉堰では、かつて顕著なアユの遡上阻害が確認されていた。そのため、朝倉堰では 2013 年に粗石付き斜路魚道が左岸に整備された他、トリム堰においても 2017 年に左岸部が改良され、川の連続性確保に向けた改善は図られつつある。しかしながら、今年度のようにアユの豊富な年には、両堰の直下に稚アユが集積する傾向が認められ（図 2-4-5）、依然、ある程度の障害にはなっている。特に、堤高の高い朝倉堰での現状における魚介類の遡上ルートは、改良された左岸魚道のほぼ 1 箇所に限定されており、問題は大きい。

「2017 鏡川清流保全基本計画」においても、魚道等の効果的な活用と改善は「水と水辺」の保全・活用に向けた主要施策の一つとなっており、その中でも朝倉堰での連続性確保はとりわけ重要な課題と考えられる。具体的には、朝倉堰の状態を詳細に調査した上で、堰の中央付近や右岸側からも魚介類が円滑に移動できるよう、魚道の整備等の検討・実施が望まれる。

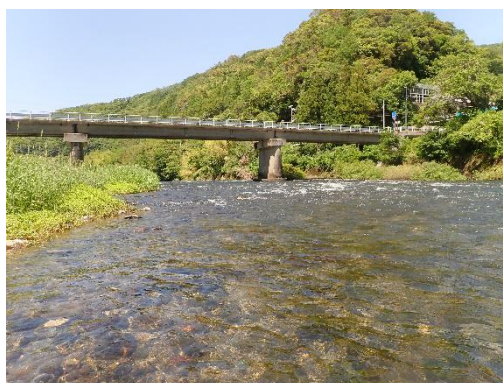
瀬の状況(大河内橋付近)

前述したとおり、鏡川では当面50万尾の天然アユの遡上を目標としており、少なくともこれら全てのアユが健全に成育・繁殖できる環境を整えなければならない。そのためには、まずは縮小した瀬の復元等により、環境収容力を高める必要がある。これは、次に述べるアユの産卵環境の整備とも共通する重要な課題である。

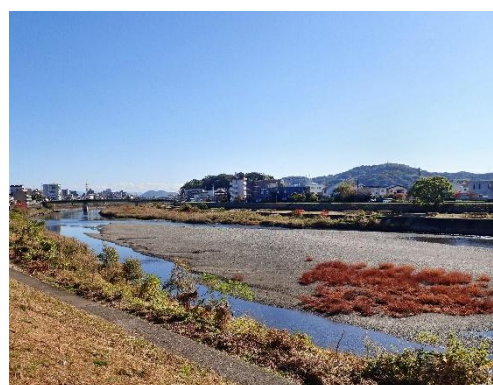
新月橋上流の拡大した中州

また、本年度には新月橋上流においても例年になく規模の大きな産卵場が形成された。この範囲には、これまでにない広大な中州が形成され、この中州の存在が産卵場形成に関与していると推察された。当産卵場は、トリム堰直下の産卵場よりもさらに汽水～海域に近く、仔アユの生残からも重要度が高い。ここでは、当中州の保全等、今後とも安定的に産卵場が形成されるよう留意する必要がある。
