平成 29 年度
鏡川清流保全環境調査業務委託

報告書
【アユ遡上状況調査】

【アユ産卵場調査】

株式会社 西日本科学技術研究所

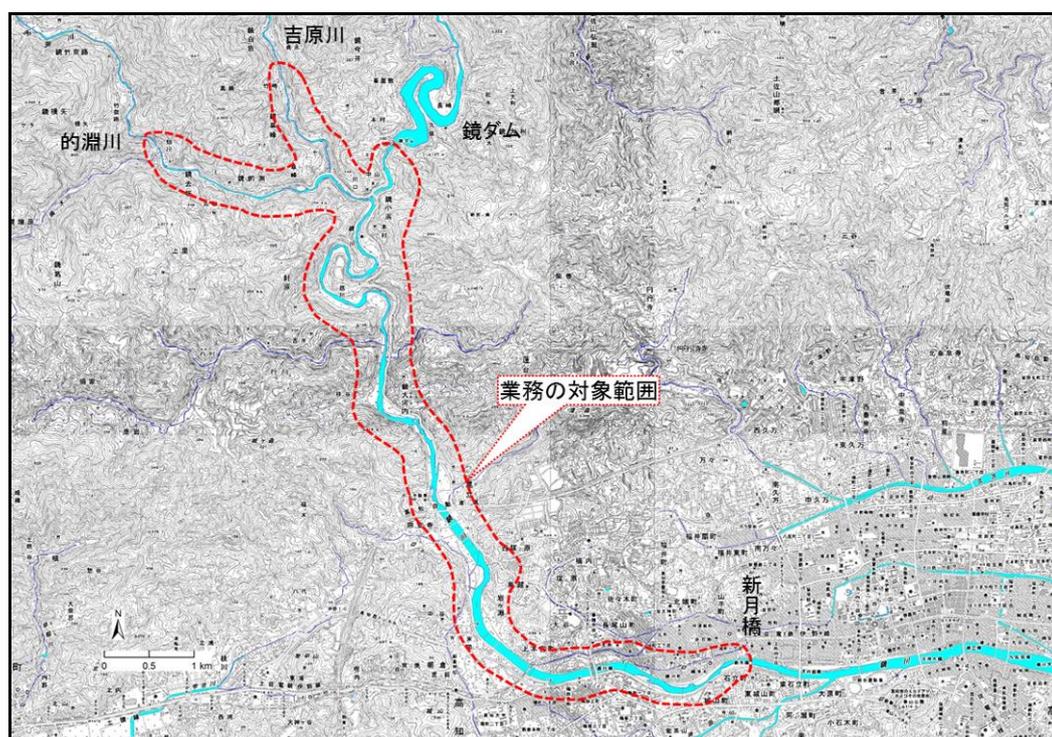
図 1-3-1 業務の対象範囲

汽水域上流端に位置する新月橋から鏡ダムまでの鏡川本川、および天然遡上アユが到達している可能性がある支川の吉原川、的淵川下流域を対象範囲とした（図 1-3-1）。

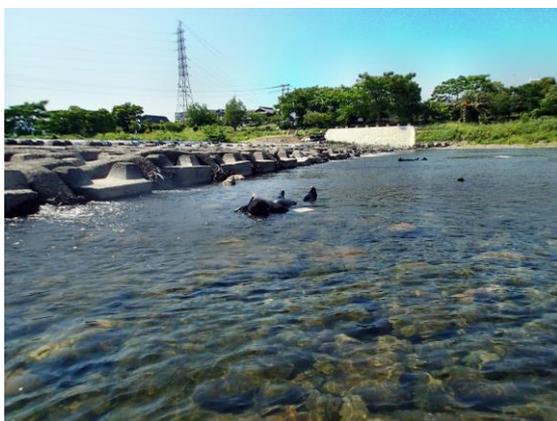
St. 2（トリム堰下）

これら調査地点のうち、下流域のSt.2、4、7、9、11はそれぞれトリム堰、廓中堰、鏡川堰、江の口鴨田堰、朝倉堰の直下流に位置している。また、中～上流域（St.13～19）、および下流域のSt.1、3では、瀬と淵の2箇所以上において潜水観察を行った。

今回観測された生息密度の最大値はトリム堰直下での 3.9 尾/m²で、やや集積傾向にあった。ただし、既往調査時における当地点の平均密度に比べると 1.4 尾/m²低く、顕著な集積ではなかった。また、その上流の廓中堰、鏡川堰、江の口鴨田堰、朝倉堰の各直下の密度も、それぞれ 0.76、0.25、0.03、0.19 尾/m²と例年に比べて低く、とりわけ朝倉堰直下では、既往調査時の平均密度に比べ 4.1 尾/m²も低く、各施設とも集積現象は確認されなかった。

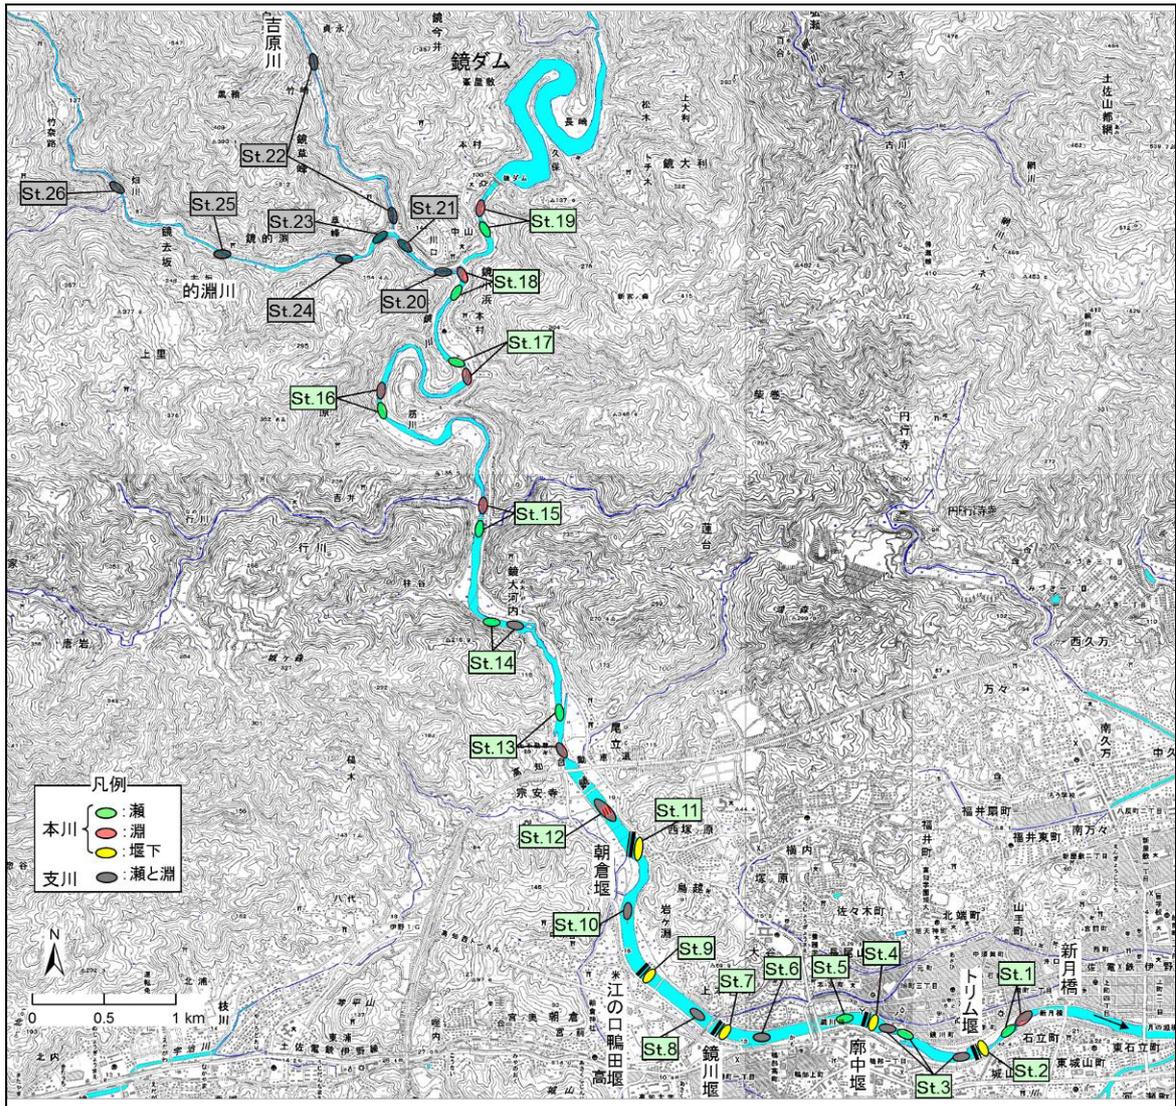
図 2-2-1 アユの生息密度調査地点

アユの生息密度観察は図2-2-1に示した本川19地点、および支川の吉原川、的淵川で6地点の計25地点で実施した。

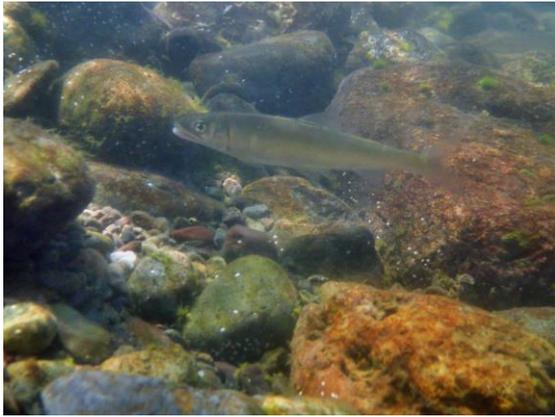
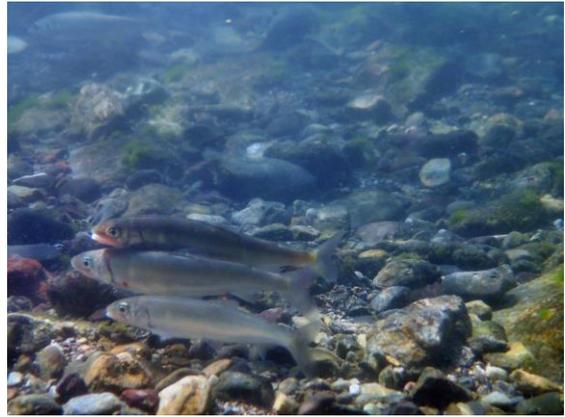
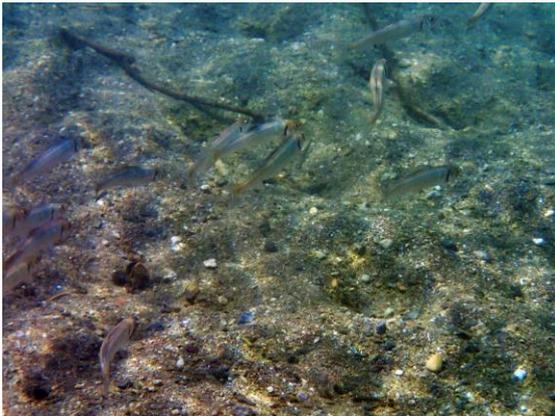
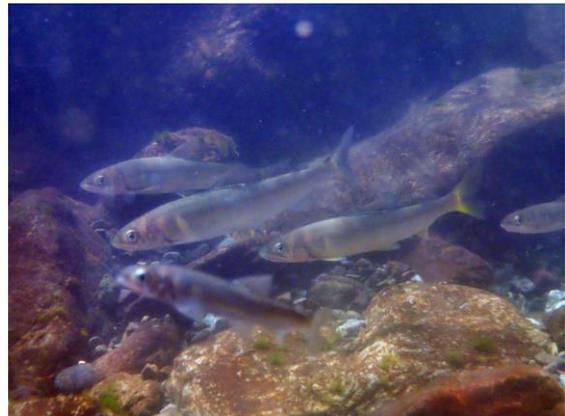
潜水目視観察により、アユの個体数を計数するとともに、各箇所での観察面積から生息密度（尾/m²）を算出した。なお、生息密度は原則として瀬と淵に分けて算出し、横断構造物周辺では各構造物の直下流とその湛水部の生息密度を観測した。

鏡川本流にて確認されたアユ

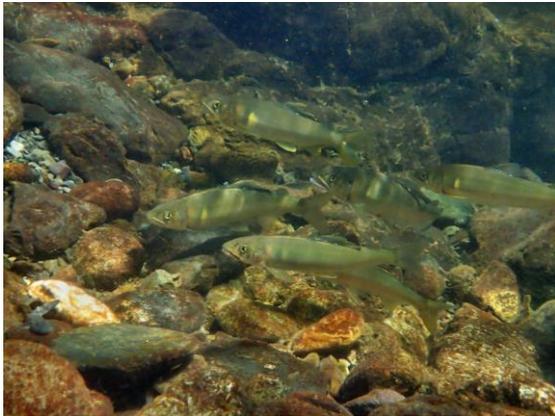
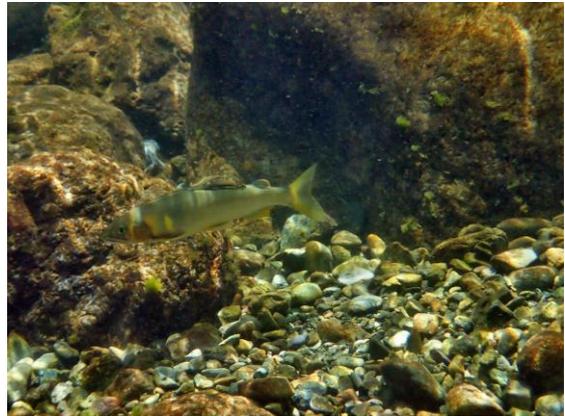
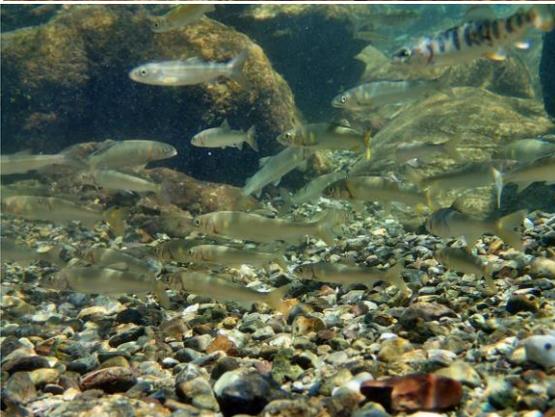
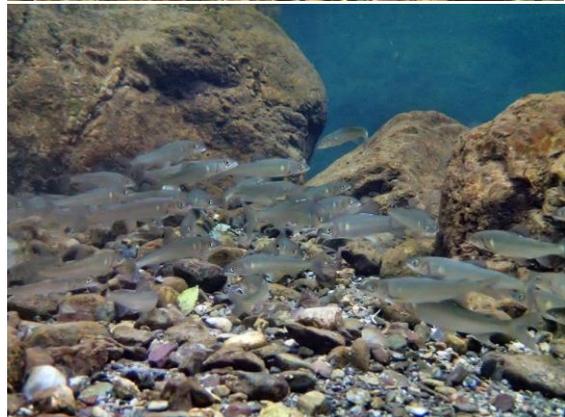
支流で確認されたアユ

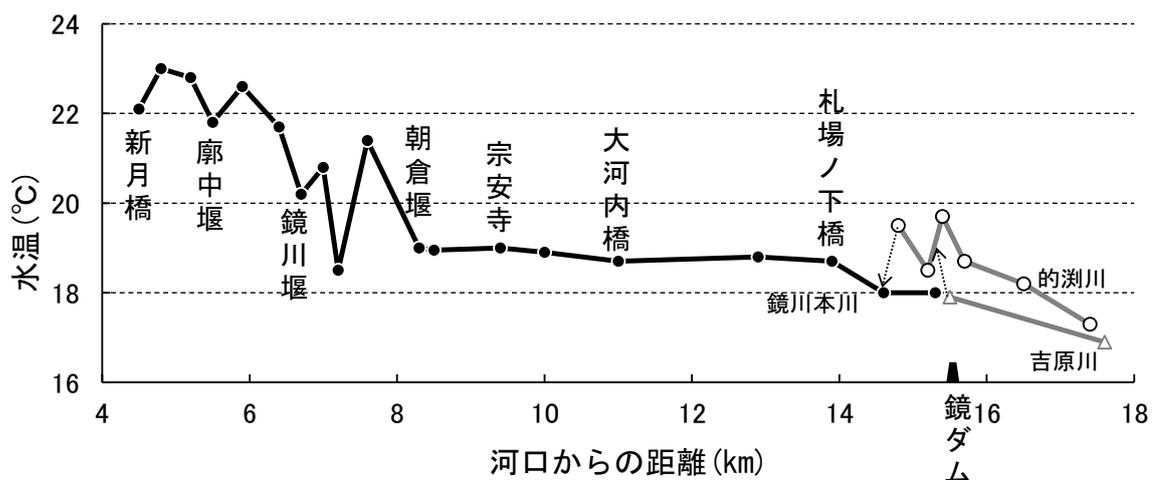
図 2-4-1 調査時に各地点で観測した水温

各地点において調査時に観測した水温を図 2-4-1 に示した。

鏡川本川の水温は、鏡ダム直下での 18.0℃が最も低く、ここから下流に向かって概ね上昇する傾向を示した。最高水温はトリム堰下流で観測された 23.0℃で、鏡川堰より下流の水温が相対的に高い状況にあった。また、支川の水温は、16.9～19.5℃の範囲にあり、本川での合流点では支川水温が高く、的湊川の水温が吉原川に比べ 2℃近く高い傾向にあった。これらの特徴はほぼ例年認められ、普遍性が窺える。

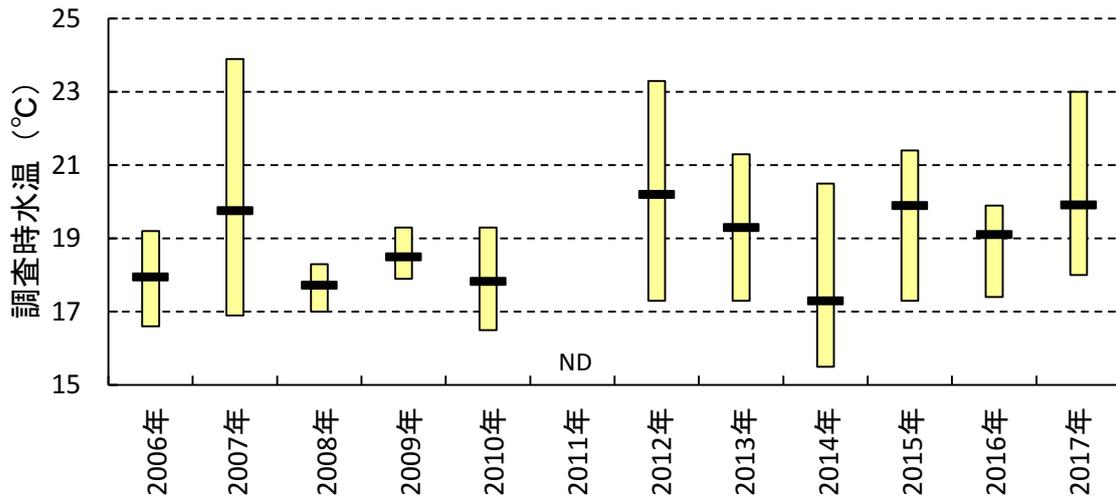
図 2-4-2 遡上調査時の鏡川本川の水温 (平均と範囲)

既往の遡上調査時の本川における水温（調査時の実測値）と対比すると（図 2-4-2）、2017 年の水温は過去の変動範囲内にあったものの、平均水温（19.9℃）は既往調査時の平均水温（18.7℃）に比べ、1℃以上高い状況にあった。

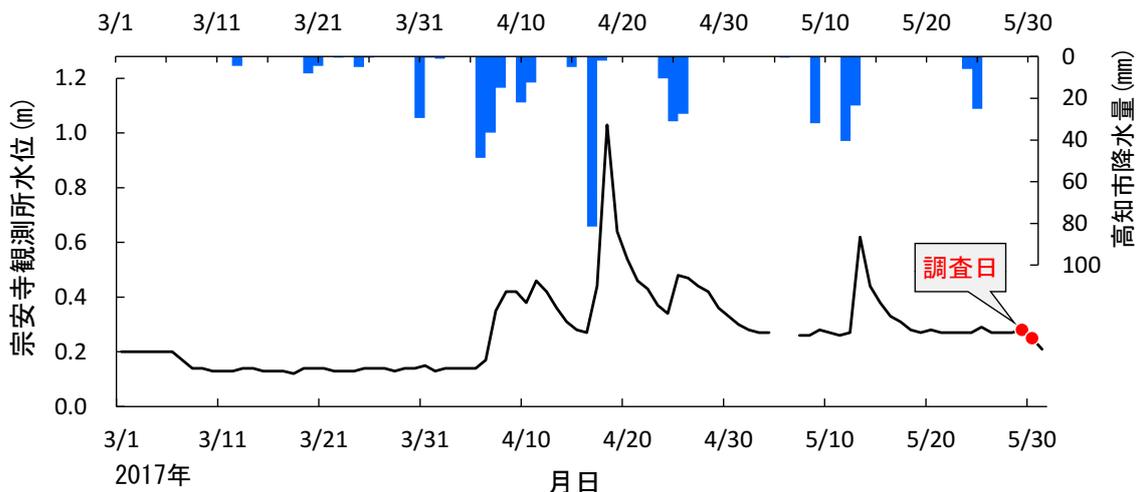
図 2-4-3 2017 年 3~5 月の高知市降水量と宗安寺観測所における河川水位

本年の遡上期 (3~5 月) における宗安寺観測所水位と高知市における日降水量の推移を図 2-4-3 に示した。これをみると、3 月~4 月上旬での降水量が乏しく、河川水位は年間の最低水位に近い状態にあった。その後、4 月 6~7 日にややまとまった降雨があり、河川水位もやや上昇した。さらに、4 月 17 日には 100mm 近い降雨により、水位が一時的に 0.6m 程度上昇した。以降、河川水位は比較的安定した状態にあった。調査時の水位 (0.28m) は、前述したとおり既往調査時に比べると低く、流量が豊富であった昨年 (2016 年) の水位 (0.55~0.61m) より 0.3m 程度低い状況にあった。

このように、本年遡上期の降水量は相対的に少なく、中でも遡上初期~中期の水量が乏しい特徴にあった。

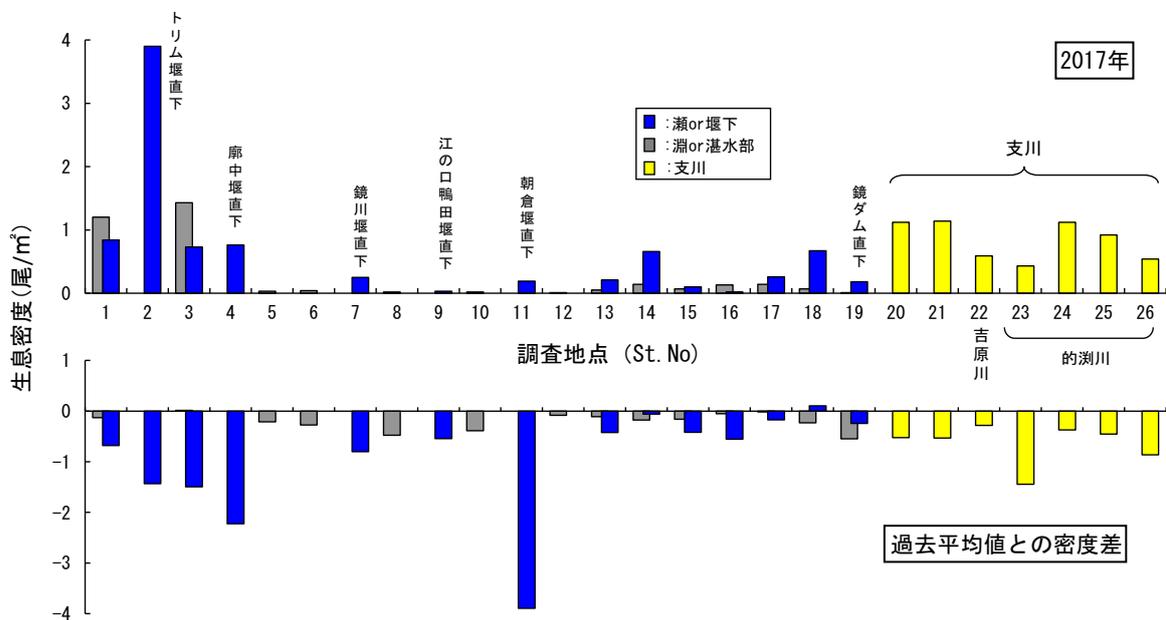
図 2-4-4 各地点におけるアユの生息密度

各地点で観察したアユの生息密度を図 2-4-4 に示した。また、同図には全既往調査（10回）の平均密度と今回の観測値との較差を合わせて示した。

この他、中流～鏡ダムでの密度をみると、既往調査時と同様、概ね淵に比べ瀬の密度が高い傾向にあったものの、最大でも 0.67 尾/m²（St.18）と総じて低い状況にあった。これらに対し、支川では生息密度が 1 尾/m²を超える地点が半数を占め、本川に比べ明らかに高い特徴にあった。このような支川での生息密度が相対的に高い傾向はほぼ全ての既往調査時において確認されており、鏡川での普遍的な分布特性と考えてよい。

これら本年の生息密度と既往調査時との較差をみると、St.3 の淵（紅葉橋）と St.18 の瀬（川口橋下流）での本年値が僅かに高かった以外、支川を含む全ての地点で本年が低く、調査範囲のほぼ全域において生息密度が低い状況にあったと評価される。

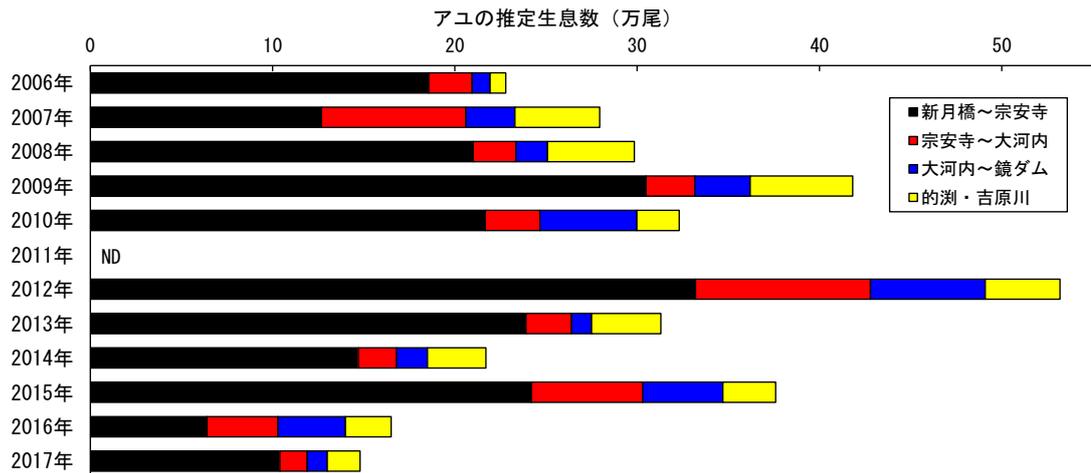
図2-4-5 鏡川本川の下、中、上流および支流におけるアユの生息尾数

前述したアユの生息密度に水面面積（補正值）を乗じ、生息尾数を推算した。その結果、鏡ダムまでの本川および支川における2017年のアユの総生息数は約14.7万尾と推計された（図2-4-5）。これは、同調査を開始した2006年以降、最も少なく、生息数が最も豊富であった2012年（53万尾）の3割程度であった。

推定生息尾数を主な区間別にみると（図2-4-5）、最下流の新月橋～宗安寺区間の生息数が半数以上占める構成は、過去と類似している。しかし、最下流区間の生息数が昨年（2016年）に比べ豊富であった点を除くと、各区間とも過去に比べ生息数が少ない傾向にあった。

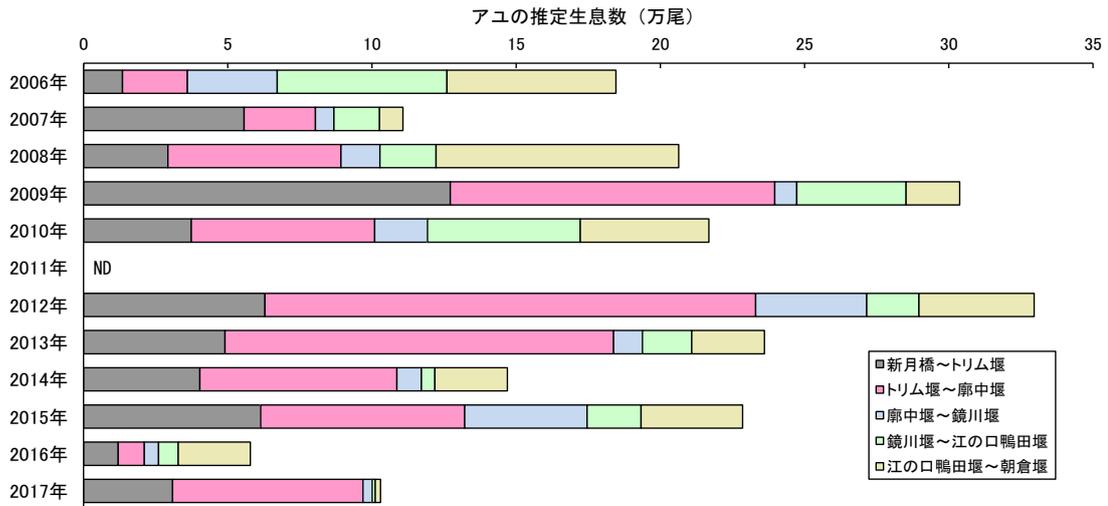
図 2-4-6 鏡川下流域（新月橋～朝倉堰）でのアユの推定生息尾数

さらに、朝倉堰より下流域での詳細分布をみると（図2-4-6）、トリム堰～廓中堰区間の生息数が6.6万尾と最も多く、次いでトリム堰下流の3.1万尾で、これら両区間の生息数は過去に比べさほど少なくはない。これに対し、廓中堰から朝倉堰の生息数は1万尾以下と非常に少なく、とりわけ下流部に分布が偏っていた点が本年の大きな特徴といえる。

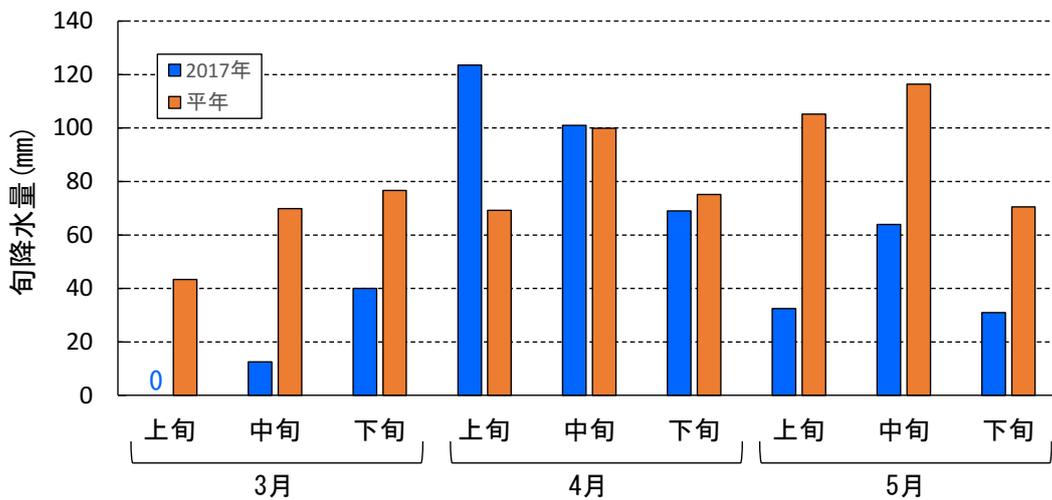
図 2-4-7 アユの遡上期間中における旬降水量

このように、2017年におけるアユの生息数は、例年に比べ少なく、中でも廓中堰から上流の生息数が例年に比べ著しく少ない状態にあった。前述したとおり、本年の遡上期における水量は相対的に乏しい状況にあった。また、この間の降水量をみると（図2-4-7）、特に3月と5月の流量が例年に比べ少なかった状況が窺える。アユの生息数が少ないのに加え、このような遡上期における水量の乏しさが、上流への移動を不活発化させた可能性がある。

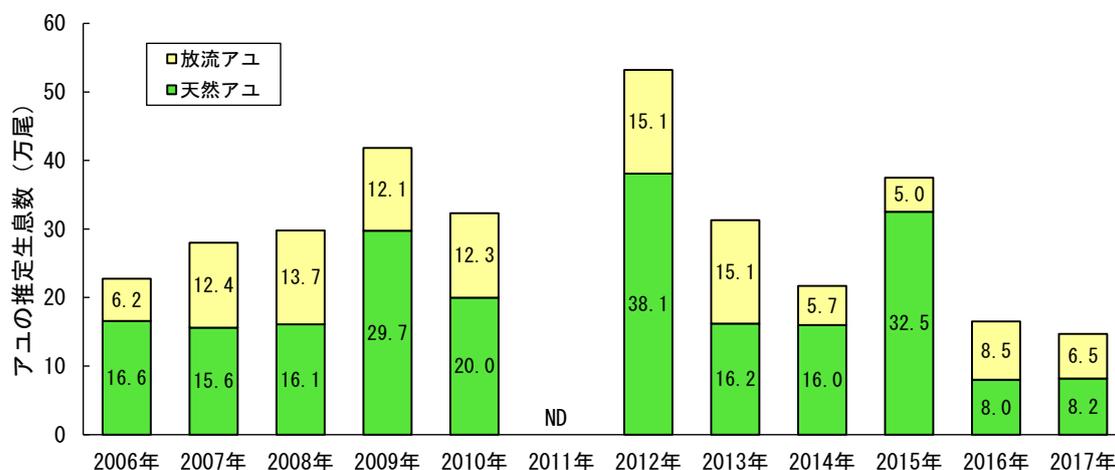
図 2-4-8 2006 年以降における放流アユと天然アユの推定生息尾数

既往調査での値を含め、天然アユと放流アユの推定尾数の推移を図 2-4-8 に示した。これによると、2017 年の放流アユの推定生息数（6.5 万尾）は、昨年よりやや少ないものの、概ね標準的な尾数であった（調査後の 6 月にも放流あり）。これに対し、2017 年の天然アユの生息数は過去最低となった昨年（2016 年）より僅かに多いものの、既往調査における平均遡上数（20.9 万尾）の 4 割程度に止まった。このように、前項述べた 2017 年での生息数の少なさは、天然アユの遡上数が少なかったためである。

今年度（2017 年度）のアユ漁解禁直前におけるアユの生息数は、図 2-4-8 に示したとおり調査が実施されてきた 2005 年以降最も少なく、天然アユの遡上数は、過去最少であった昨年度よりは微増したものの、例年の半数以下であった。このような、アユ遡上数の少なさから産卵に加わるアユ親魚も相対的に少なく、そのため産卵場面積も平年以下に止まったと考えられる。

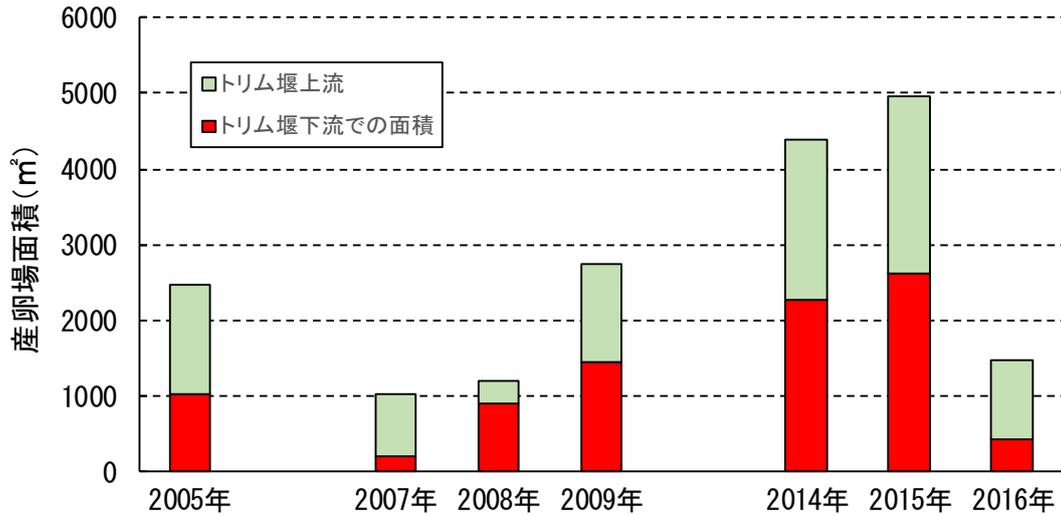
図 2-4-9 既往調査による鏡川でのアユ産卵場面積

既往調査による鏡川での産卵場面積をみると（図 2-4-9）、2017 年の遡上アユが誕生した昨年（2016 年）の面積は、他年に比べさほど広くはなく、とりわけトリム堰より下流の面積が狭い特徴にあった。これは、2016 年の天然遡上アユが少なかったため、産卵親魚も多くは残らず、産卵場面積も狭かったと推察されている。

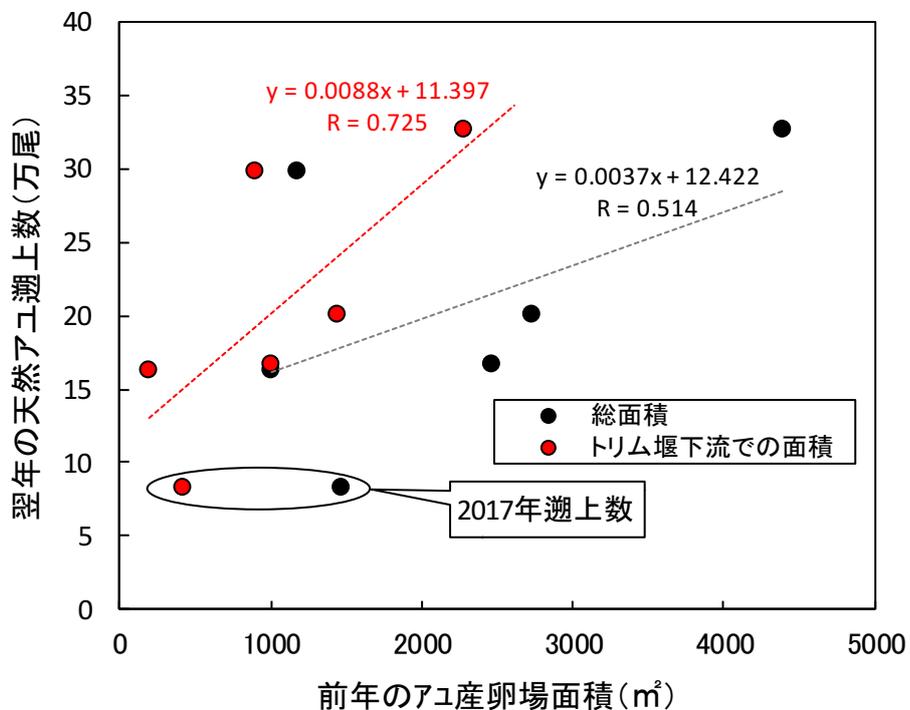
図 2-4-10 鏡川におけるアユ産卵場面積とアユ遡上数の関係

一方、鏡川における産卵場面積と翌春のアユ遡上数との関係を見ると（図 2-4-10）、産卵場面積が広いとアユの遡上数も増加する傾向が不明瞭ながら認められる。中でも、トリム堰下流の産卵場面積と遡上数との関係は傾きが大きく、相関係数もやや高い。本年（2017年）の遡上数の少なさは、2016年での全体の産卵量が少なかったのに加え、特にトリム堰より下流の産卵場面積が狭かった事が強く関与した可能性が高いと推察される。

（出水による産卵場の破壊が遡上数の減少に関与したと推察された 2015-2016 年のデータは除いた）

産卵場でふ化した仔アユは、卵黄が吸収されるまでの 3~4 日以内に餌となる動物プランクトンが豊富な汽水~海域にまで流れ下らねば生残できない。したがって、下流に位置する産卵場ほど、生残確率が高まる。鏡川ではトリム堰より下流の産卵場でふ化した仔アユの生残確率が相対的に高いといえる。この点もトリム堰下流の産卵場面積と遡上数との相関が相対的に高い傾向にあるとの推察を支持している。

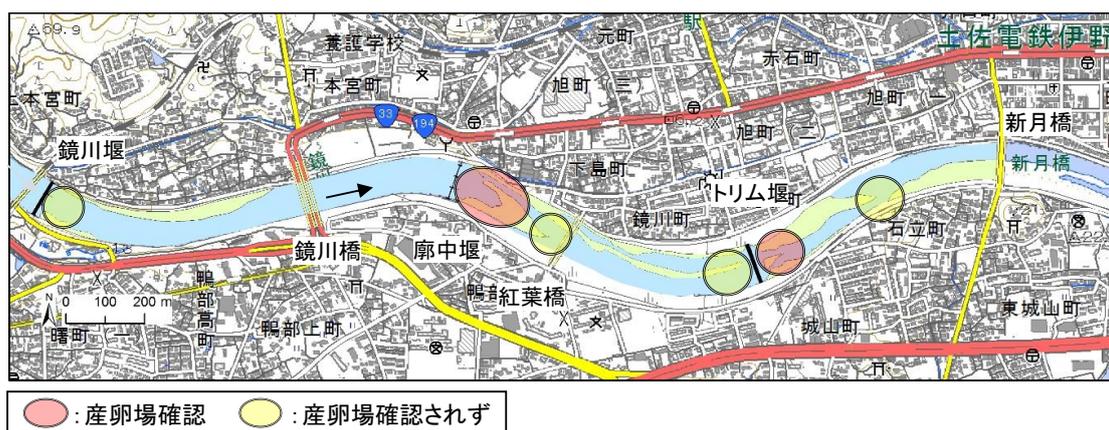
図 3-2-1 アユの産卵場調査対象地点

調査は鏡川における中心的なアユの産卵域となっている新月橋～鏡川堰の本川全域を対象範囲とし、図 2-1 に示したこの間の全ての瀬（計 6 箇所）において実施した。

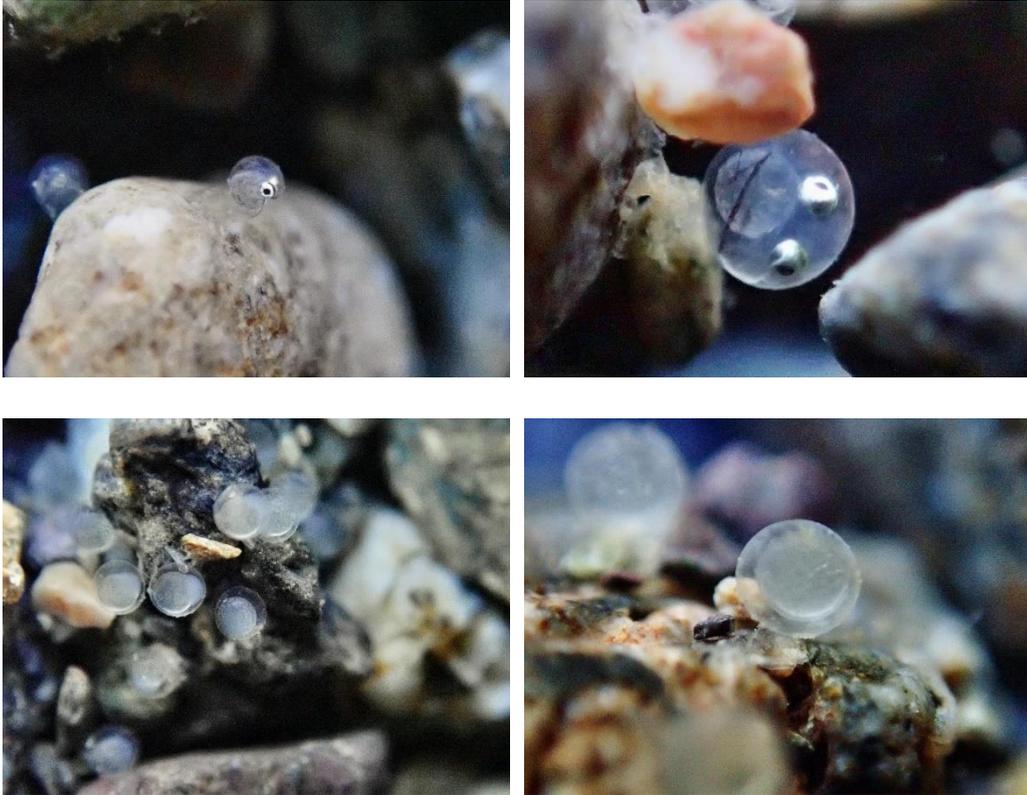
調査対象範囲内の各瀬とその周辺を踏査し、河床に産み付けられたアユ卵（直径約 1mm）の有無を目視により確認した。その際、アユ卵が確認された範囲を産卵場とした。また、確認された産卵場の範囲の経緯度を GPS で観測・記録し、GIS ソフトを用いて平面図に整理するとともに、各産卵場面積を計測した。

確認されたアユ卵

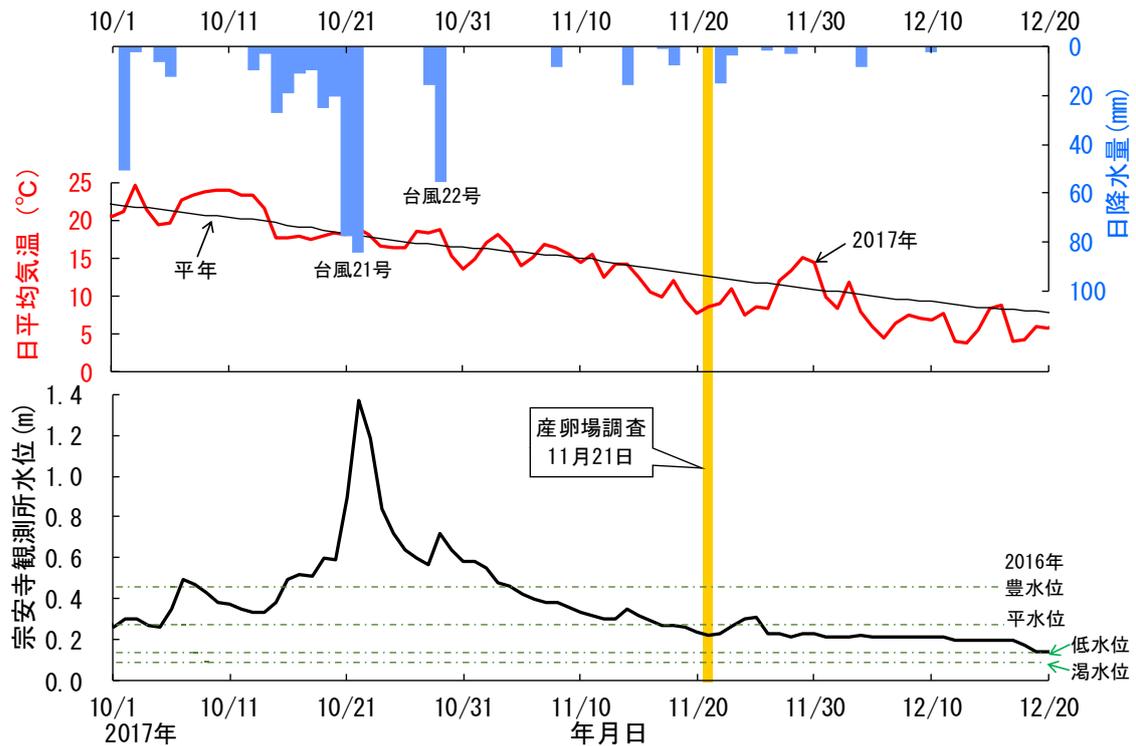
図 3-4-1 アユの産卵期間中の気象条件等

アユの産卵期間に相当する 2017 年 10～12 月の高知市における降水量と日平均気温(気象庁データ)、および鏡川中流部の宗安寺地先における河川水位の変動を図 3-4-1 に整理した。

期間中の河川水位をみると、10 月下旬に台風の接近に伴う降雨により比較的規模の大きな出水が生じ、この際には河床の砂礫がある程度流動したと考えられる。そのため、10 月下旬までに産み付けられたアユ卵はこの時点でほぼ一掃されたと推察される。その後、多少の変動はあるものの、河川水位はほぼ一貫して低下し、産卵場調査を実施した 11 月 21 日にはほぼ平水位にあった。上記した 10 月下旬の出水、およびアユ卵がおよそ二週間で孵化する事を考え合わせると、調査時に確認されたアユ卵は全て出水が収束した後の 11 月上旬以降に産出された卵と考えてよい。

期間中の気温は、概ね平年値を中心に変動しており、特異性はない。ただし、産卵場調査を実施した 11 月下旬頃より以降の気温がやや低い傾向にあった。

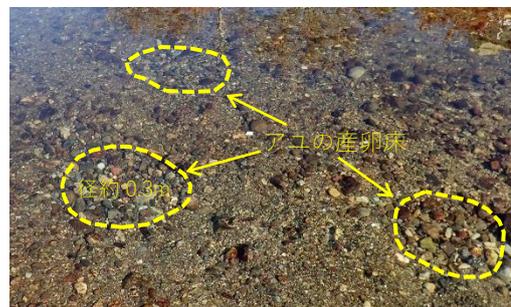
B 区産卵場②の疎らな産卵床

廓中堰下流の B 区では、左岸側に偏倚した主流に 2 箇所の産卵場が確認され、その合計面積は 1042 m²であった。昨年 (2016 年) の当地点における産卵場総面積は約 800 m²であり、これに比べるとやや拡大している。しかし、本年 B 区での産卵場の詳細を観察すると、下流側の②箇所では右写真に示したように産卵床の密度が疎らで、産卵量としては昨年と大差ないか、むしろ少なかったと推察される。つまり、今年の B 区での産卵場面積はやや過大な評価となっている。

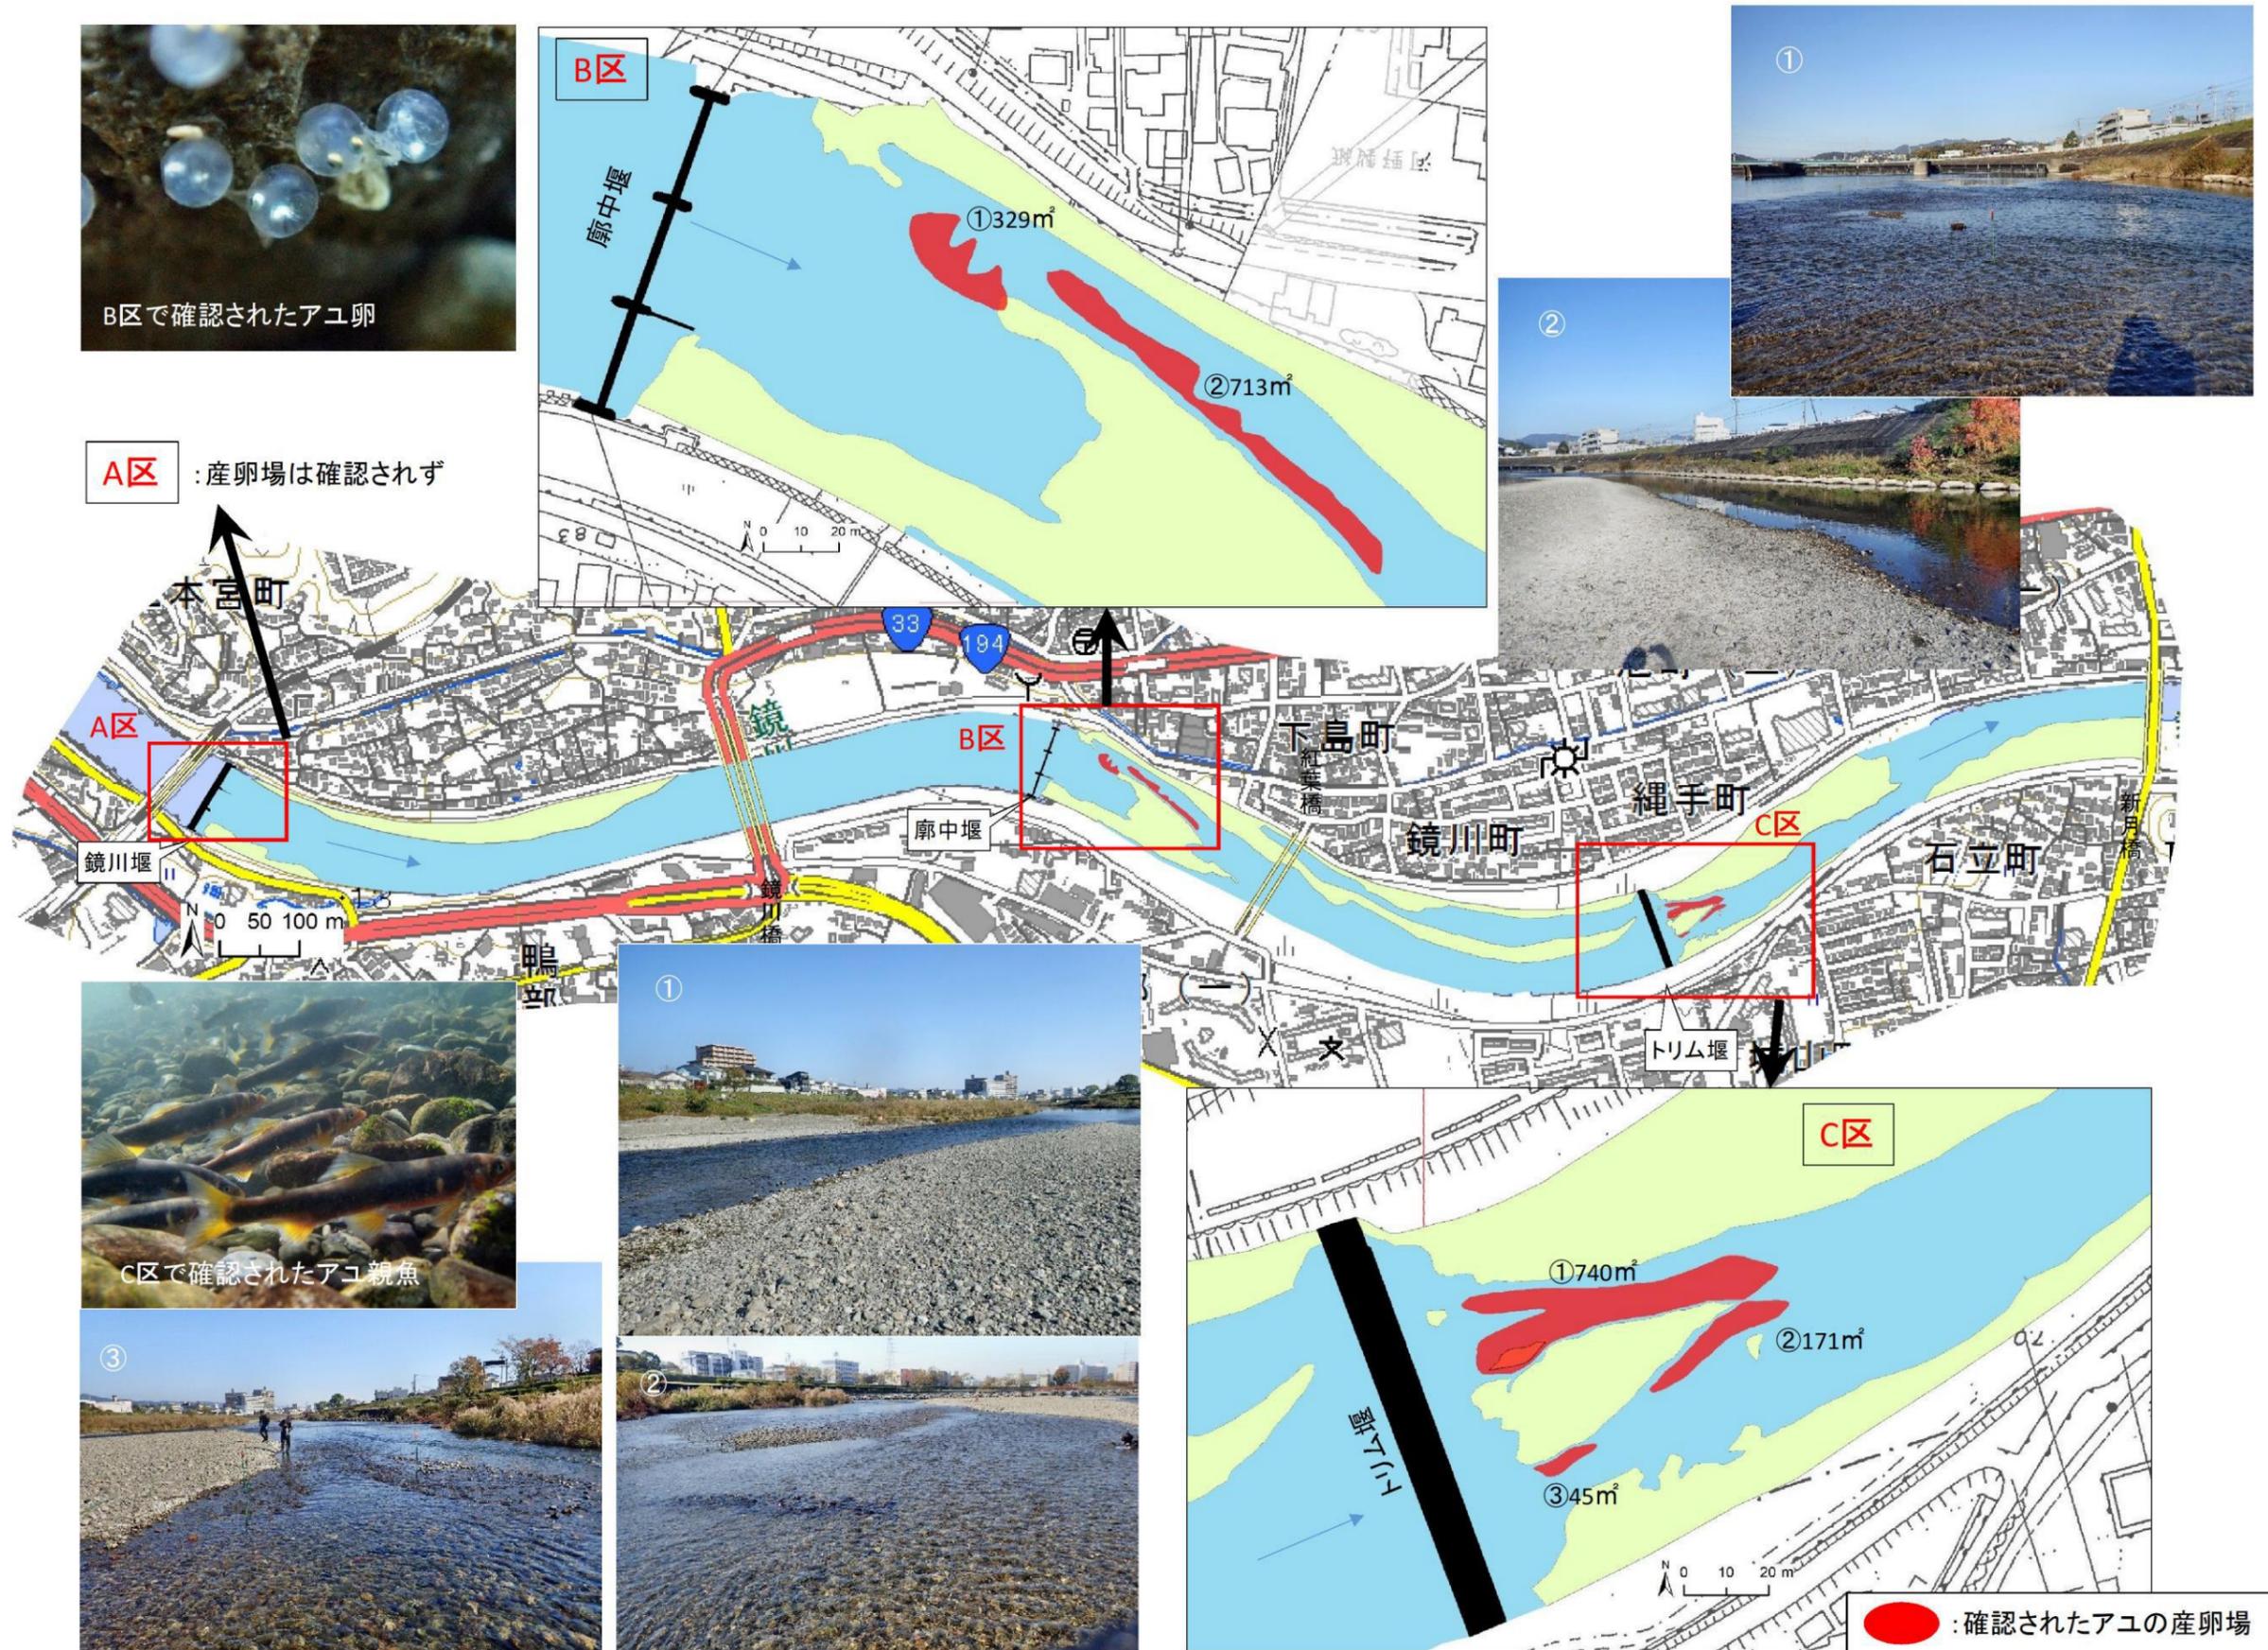
図 3-4-2 確認された産卵場の位置と面積

確認されたアユ産卵場の位置、形状、面積を図 3-4-2 に示した。

アユの産卵場は、廓中堰下流の B 区とトリム堰下流の C 区の 2 地点において確認された。なお、既往調査で確認されていた鏡川堰下流 (A 区) と新月橋上流地点ではアユの産卵は確認されなかった。

トリム堰下流のC区では、①～③の3箇所に産卵場が形成されており、それぞれ面積は、740 m²、171 m²、45 m²、合計 956 m²であった。ここでの産卵場は、全てトリム堰下流の中州の周辺に形成されており、当中州の存在が産卵場形成にとって重要な要素であると推察される。また、当中州も含め、今般産卵場が形成された範囲はほぼ全て「鏡川環境保全の会」が今秋に堆積土砂整備のための河床整齐を実施した範囲とよく一致しており、当整備が産卵場の形成に関与した可能性が高い。

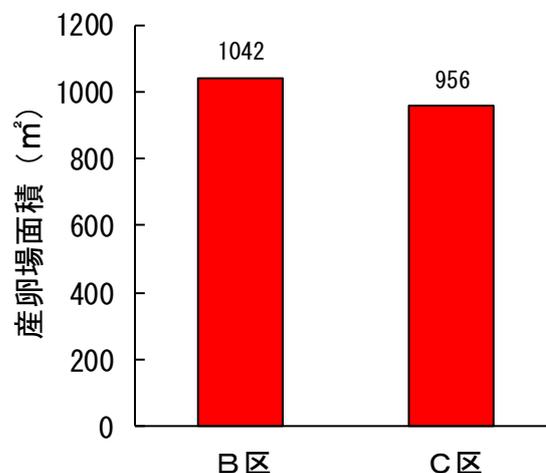
図3-4-3 各区間の産卵場面積

上記のB、C区の産卵場面積は、図3-4-3に示したとおり、僅かながら前者が広がった。しかし、前述したとおり、B区では産卵床が疎らであったため、ここでの産卵場面積はやや過大評価となっていると判断されている。したがって、産卵量からみれば、本年の主要な産卵場はC区であったと評価すべきであろう。

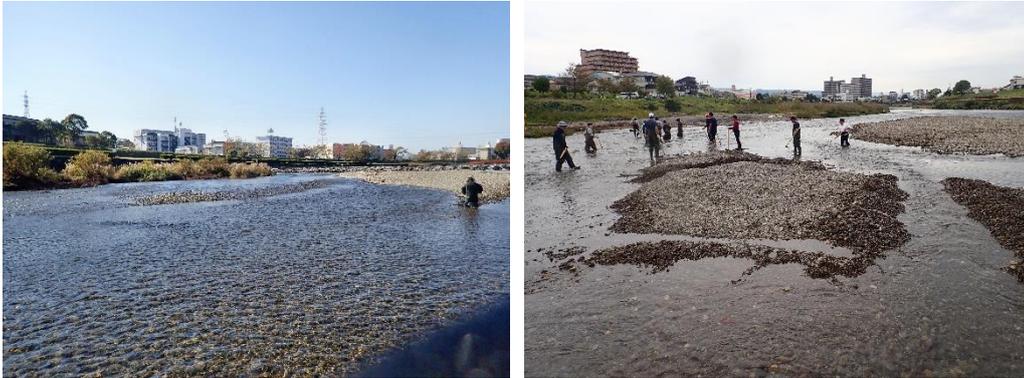
近年産卵場が安定的に形成されるトリム堰下流（左）とそこでの河床整備状況（右）

最も重要な水域となっている。ここでの、産卵環境の保全や「鏡川環境保全の会」が昨秋実施した河床整備等は、鏡川におけるアユ資源の維持・増殖にとって有効な取り組みといえる。今後とも、さらなる産卵環境の改善にむけた積極的・効果的な対策の検討と実施を期待したい。

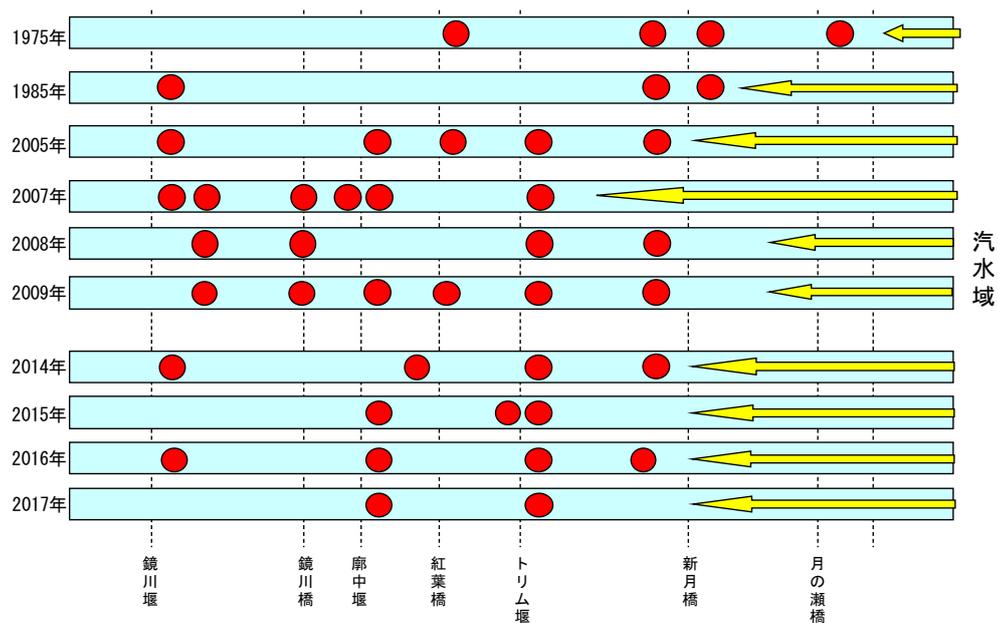
図 3-4-4 産卵場の位置

産卵場の形成位置を既往調査も含め、図3-4-4示した。これによると、本年度（2017年度）の形成範囲は、最上流の産卵場となる鏡川堰下流や最下流となる新月橋上流で産卵しなかったため、過去最も狭かった2015年と同様、流程約850mの範囲に集中していた。このうち、鏡川堰下流で産卵場が形成されなかったのは、鏡川堰の中央ゲートが産卵期を通じ半倒状態にあり、これによりこれまで産卵場が形成される事が多かった左岸側魚道下流の瀬が止水化していたためであろう。ただし、当地点から河口汽水域までの距離は2.6kmあり、しかもこの間には廓中堰やトリム堰の湛水部が存在する事から、ここで孵化した仔アユについては、汽水～海域に到達できる割合が他産卵場に比べ低いと想定される。したがって、ここに産卵場が形成されなかった点についてはさほど大きな問題とはならない。

一方、新月橋上流では、河床の状態は産卵場の形成条件をおよそ満足しているものの、潮汐による水深・流速の大きな変動や塩水の影響が産卵を制限していると推察される。河口に最も近いここでの孵化後の生残率は相対的に高く、当範囲における産卵場形成はアユの資源回復にとって効果が高い。既往調査においても指摘されているとおり、新月橋上流における安定的な産卵場形成に向けた対策の検討が望まれる。

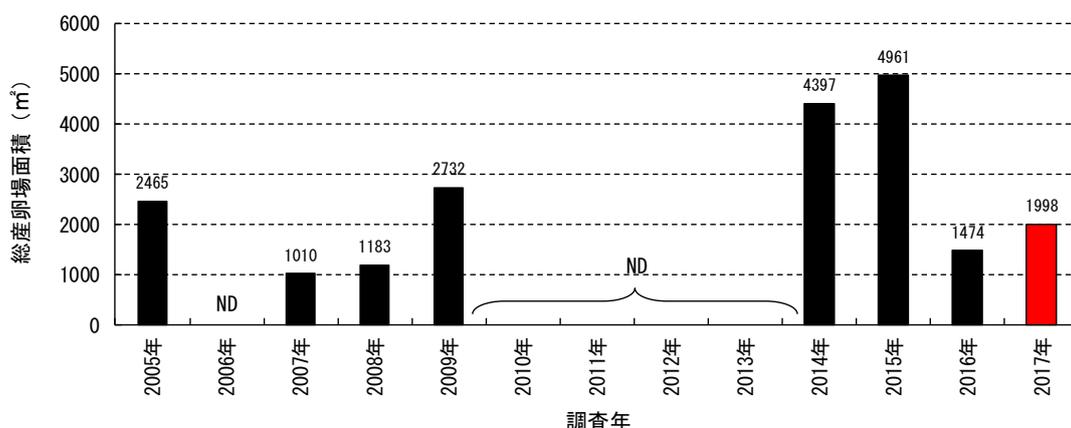
図 3-4-5 各調査年における産卵場の総面積

近年における産卵場の総面積の推移を図 3-4-5 示した。

本年度（2017 年度）の産卵場総面積は 1998 m²で、既往調査中最大であった 2015 年度の 4 割程度であったが、昨年（2016 年）よりはやや拡大した。また、これは調査が実施された過去 7 カ年平均（2603 m²）のおよそ 8 割程度であった。

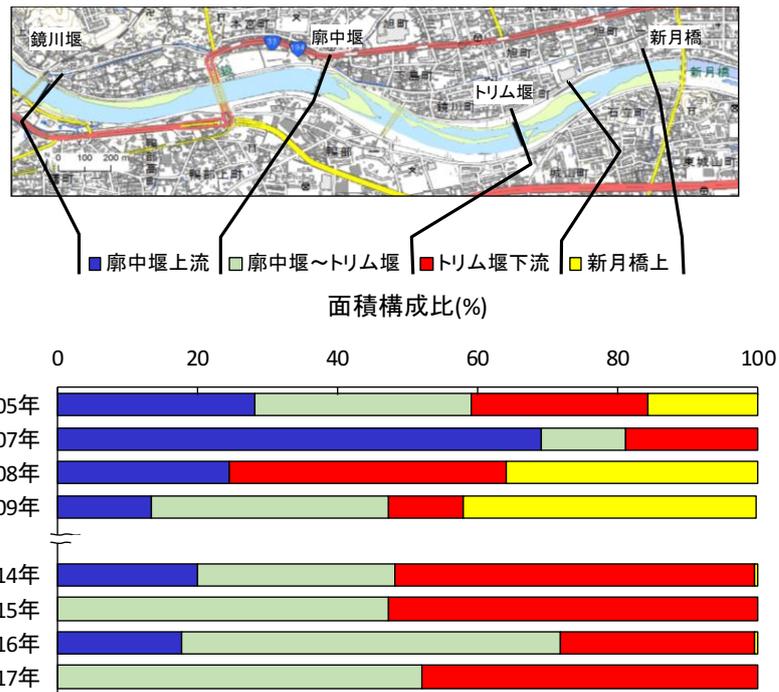
図 3-4-6 産卵場の区間別面積割合

鏡川の産卵域とされる新月橋～鏡川堰を 4 区間に分け、各区間に形成された産卵場面積の割合を、過年度も含め図 3-4-6 に示した。これをみると、2009 年以前では、新月橋上流区間での面積が 20～40%程度占めていたのに対し、本年度も含め 2014 年度以降はほとんど産卵場が形成されなくなっている。先に指摘したとおり、当産卵場は孵化後の生残率からみても重要度が高く、今後の安定的な産卵場形成に向けた対策の検討が望まれる。

また、今年度の構成をみると、トリム堰上下流の2区間に各同等面積の産卵場が形成されており、経年的にはこれら2区間へ産卵場が集中しつつある傾向が窺える。このうち、重要度が高いと考えられるトリム堰下流の産卵場面積の経年変化に着目すると(図3-4-7)、2017年のそれは2014、2015年に比べ狭いものの、昨年と比べると倍以上に拡大しており、2009年以前と比べても明らかに広がった。この点は、アユ資源の維持・増殖にとって好ましい状況にあったといえよう。
