平成 22 年度
鏡川清流保全環境調査委託業務

報告書

株式会社 西日本科学技術研究所

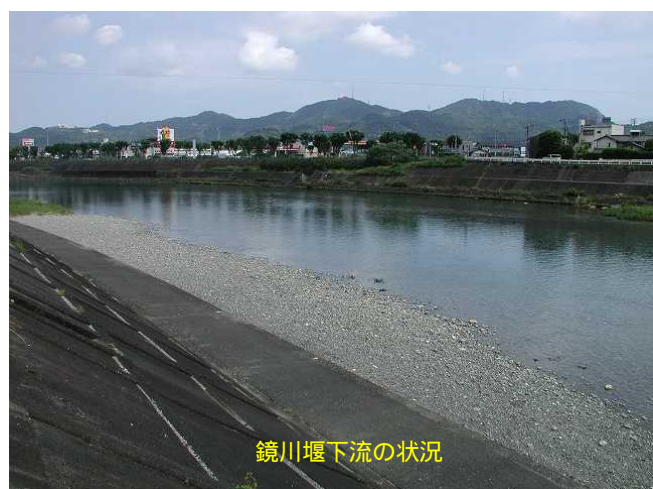
図 2-2-1 調査地点

アユの生息密度観察は図 2-2-1 に示した本川 19 地点および支川の吉原川、的淵川で 7 地点の計 26 地点で調査を実施した。

調査地点のうち、下流域の St.2、4、7、9、11 はそれぞれトリム公園地先床止、廓中堰、鏡川堰、江の口鴨田堰、朝倉堰の直下流に位置している。また、中、上流域(St.13~19)では各地点とも瀬と淵の 2 箇所以上において潜水観察を行った。

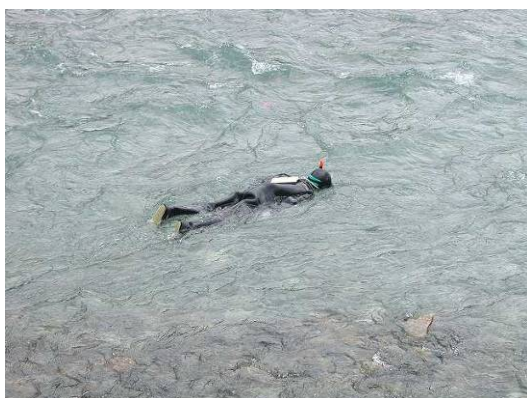
潜水目視観察の状況

潜水目視観察により、アユの個体数を計数するとともに、各箇所での観察面積から生息密度（尾/m²）を算出した。なお、生息密度は原則として瀬と淵に分けて算出し、横断構造物周辺では各構造物の直下流とその湛水部の生息密度を観測した。

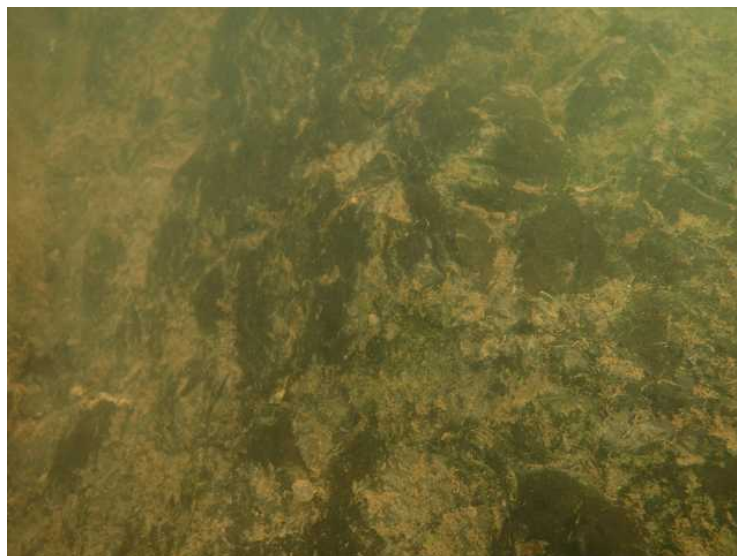
調査時の濁度は 1.9～2.4 度の範囲にあり、最も高かった St.19 では視界が狭く、アユが確認できなかった。しかしながら、河床にはアユのハミアトが確認されたため、これらハミアトの被度を観察し、他地点でのそれと対比する事により、St.19 の生息密度を推定した。

St.19（鏡ダム下流）で確認されたアユのハミアト

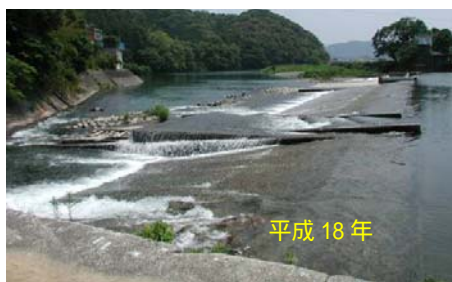
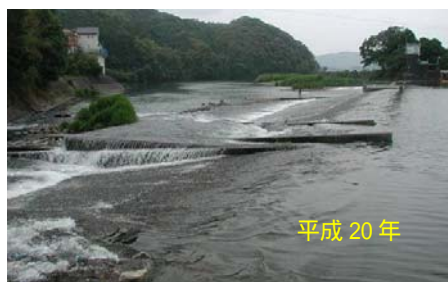
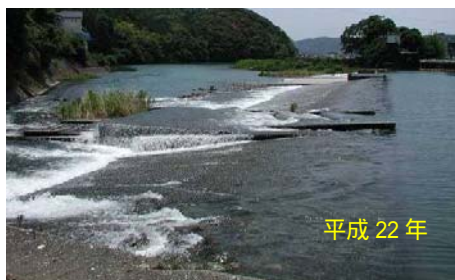
流量が豊富な調査時における朝倉堰の流況

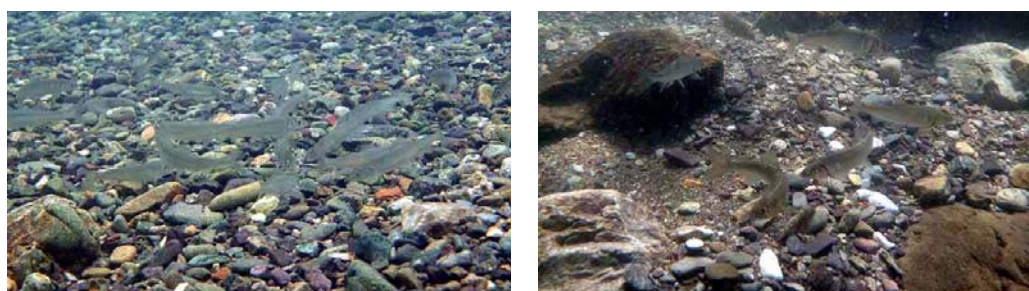
下流域の小型アユ(左)と上流部の比較的大型なアユ(右)

この他、本年の特徴としては、トリム公園床止直下を中心とした廓中堰より下流の密度が相対的に高い傾向が明瞭で、これは平成 21 年の状況と類似している。平成 21 年は小型個体が下流域に留まる特徴が指摘されており、平成 22 年もその傾向が示唆される。ただし、本年は St.16 (運動公園) 付近の本川上流部での密度が過去に比べ僅かながら高い特徴も認められ、これらは早期に遡上したグループと推察できる。このように、平成 22 年は下流域に遅く遡上した小型のグループが滞留している一方、上流部には早期に遡上した比較的大型のグループが分布しており、期間の半ばに遡上したグループが少なかった状況が想像できる。この特徴については次項の生息数からも検証する。

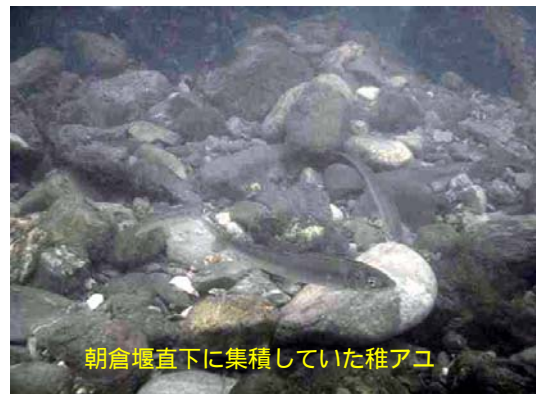
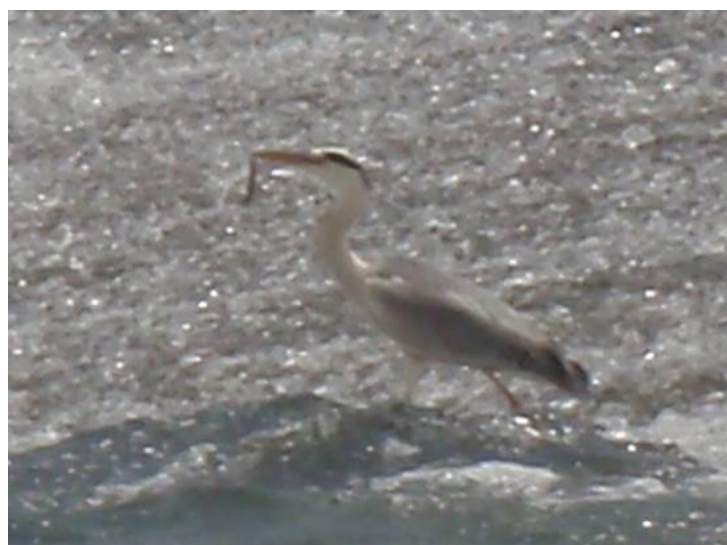
なお、堰本体の斜路部ではサギ類等の鳥類が稚アユを盛んに捕食している状況が観察された。斜路部は水深が浅いのに加え、高流速なためアユの遡上速度が極端に小さくなるため、サギ類等が容易に捕食できる場所となる。このような斜路部での被捕食による減耗の低減策も今後検討すべき課題として指摘できよう。

堰本体斜路部にてアユを盛んに捕食するアオサギ

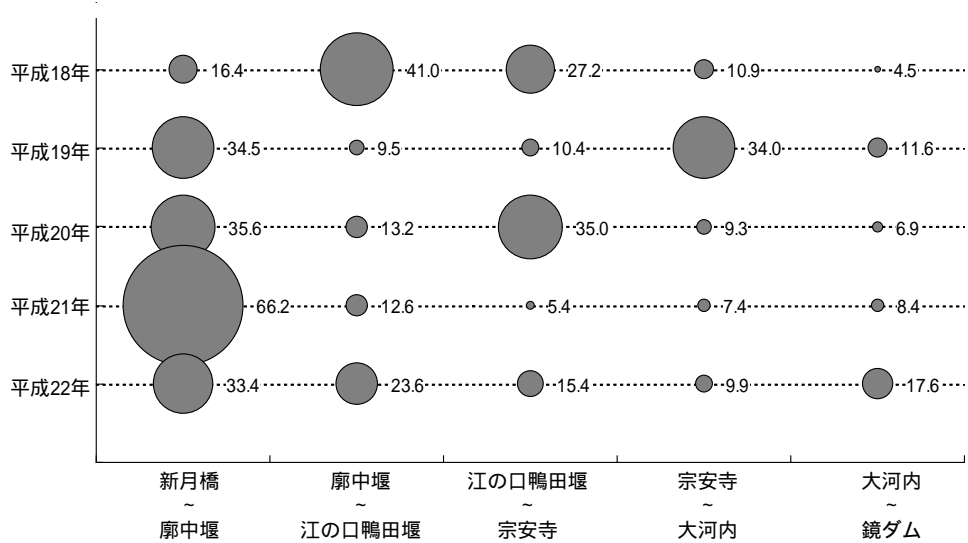
一方、平成 22 年では、本川上流域（大河内～鏡ダム）での生息数が過去に比べ豊富な点が特徴であり、この範囲での生息数（5 万 3 千尾）は総数が最大であった平成 21 年より 2 万尾以上豊富であった。このような、流程分布の特徴をより詳細にみると（図 2-4-6）、生息数が集中する区間は年度によって異なり、平成 22 年は中流部の生息数が相対的に少ない傾向が指摘できる。これと類似した傾向を示した年は過去になく、平成 22 年に特有の分布形態であったとえいよう。なお、平成 21 年での下流域に偏った分布は、5 力年の対比からも特異な分布であった事がよく理解できる。

図 2-4-6 鏡川本川におけるアユの生息数の区間別構成比
 図中数値はアユ生息数の構成比(%)で、円の大きさは構成比に比例

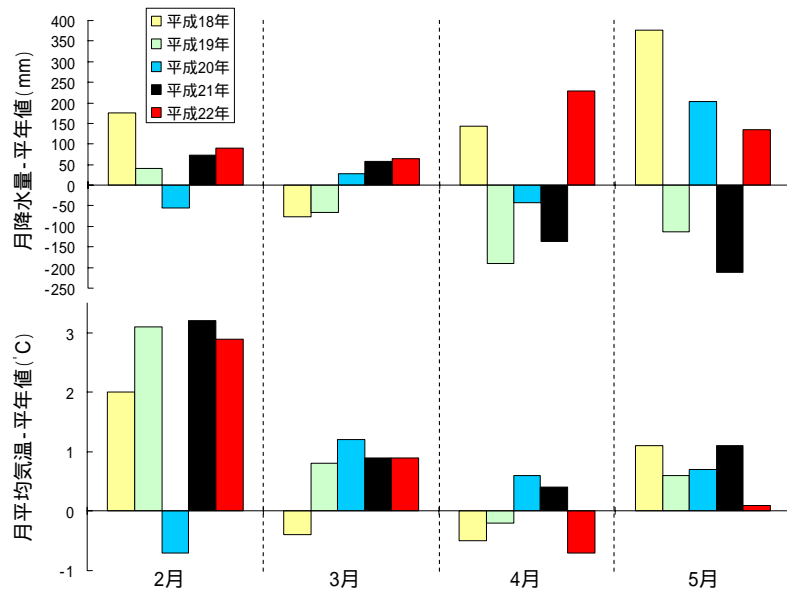
これによると、平成 22 年は 4 月の降水量が平年に比べ突出して多く、気温が低い特徴が認められる。この気象条件から平成 22 年の鏡川では、遡上中期に出水が高頻度に生じ、水温が低い状態が継続していたと推論できる。この流水条件が期間半ばの遡上数を減少させた可能性が高い。さらに、流量が豊富な状態で遡上障害が顕在化する朝倉堰の存在も中流域への遡上を制限した大きな要因の一つであろう。

図 2-4-7 アユ遡上期における高知市の降水量と平均気温の平年値との較差

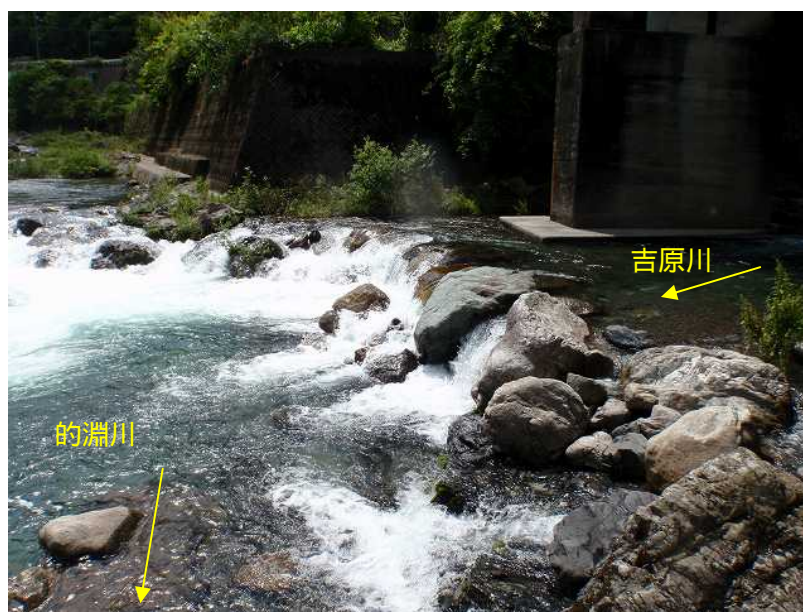
吉原川合流点

本年の調査では吉原川の合流点付近の的淵川 (St.21、23) でのアユの生息密度は 1.44 ~ 1.46 尾/m²と比較的高い水準にあった一方、吉原川下流部 (St.22) ではアユが確認できなかった。つまり、的淵川から吉原川へアユがほとんど遡上できていなかったと判断される。この原因は、吉原川の合流点に生じている比較的大きな落差(滝状構造)と推察する。この落差がアユの遡上を妨げていると同時に、吉原川の水温が的淵川より 1 近く低い特性も、吉原川への積極的な遡上を制限している要因かもしれない。

吉原川合流点の落差

漁場の有効活用の観点からも吉原川合流点の落差の解消が望まれる。

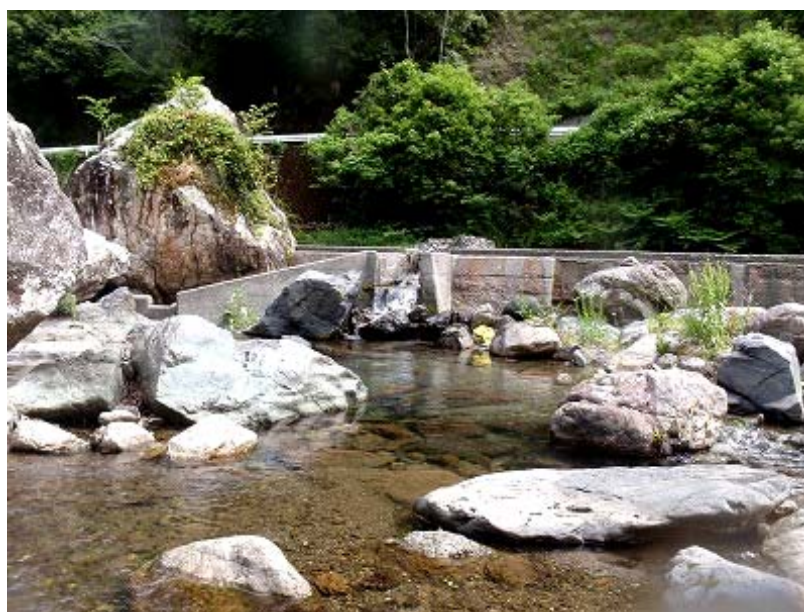
的淵川での最上流の調査地点である畑川堰下流（St.26）では少数（0.04 尾/m²）ながらアユの生息が確認された。しかし、当堰上流を補足的に観察したところ、アユは確認できず、当堰が遡上を制限していると推察された。

的淵川畑川堰

堤高はさほど高くない頭首工であるものの、当堰には魚道がなく、流量が少ない状態では特に遡上が困難であると判断できる。ここも、漁場の有効活用、アユの生息範囲の拡大等の観点から、魚道の設置等の対策が望まれる。
