鏡川清流保全環境調査委託業務

報告書

株式会社 西日本科学技術研究所

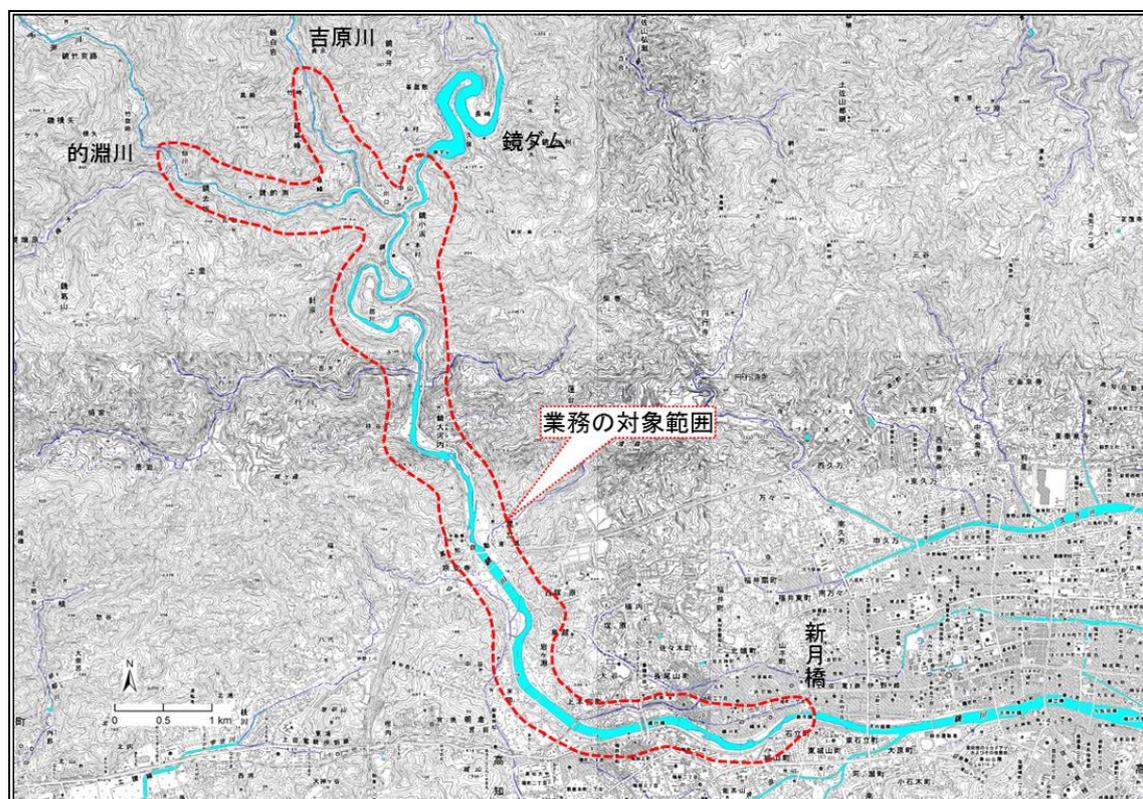
図 1-3-1 業務の対象範囲

汽水域上流端に位置する新月橋から鏡ダムまでの鏡川本川、および天然遡上アユが到達している可能性がある支川の吉原川、的淵川下流域を対象範囲とした（図 1-3-1）。

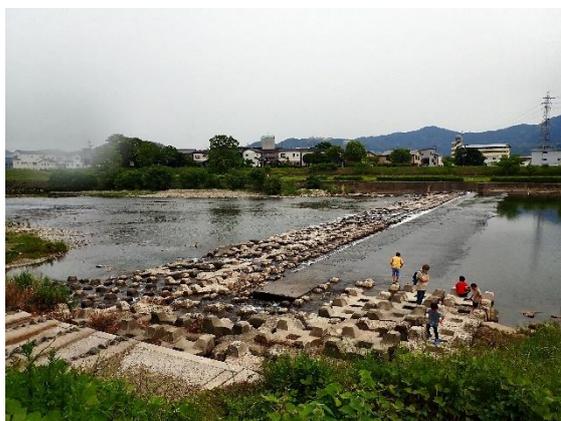
St. 2 (トリム堰下)

これら調査地点のうち、下流域のSt.2、4、7、9、11はそれぞれトリム堰、廓中堰、鏡川堰、江の口鴨田堰、朝倉堰の直下流に位置している。また、中～上流域(St.13～19)、および下流域のSt.1、3では、瀬と淵の2箇所以上において潜水観察を行った。

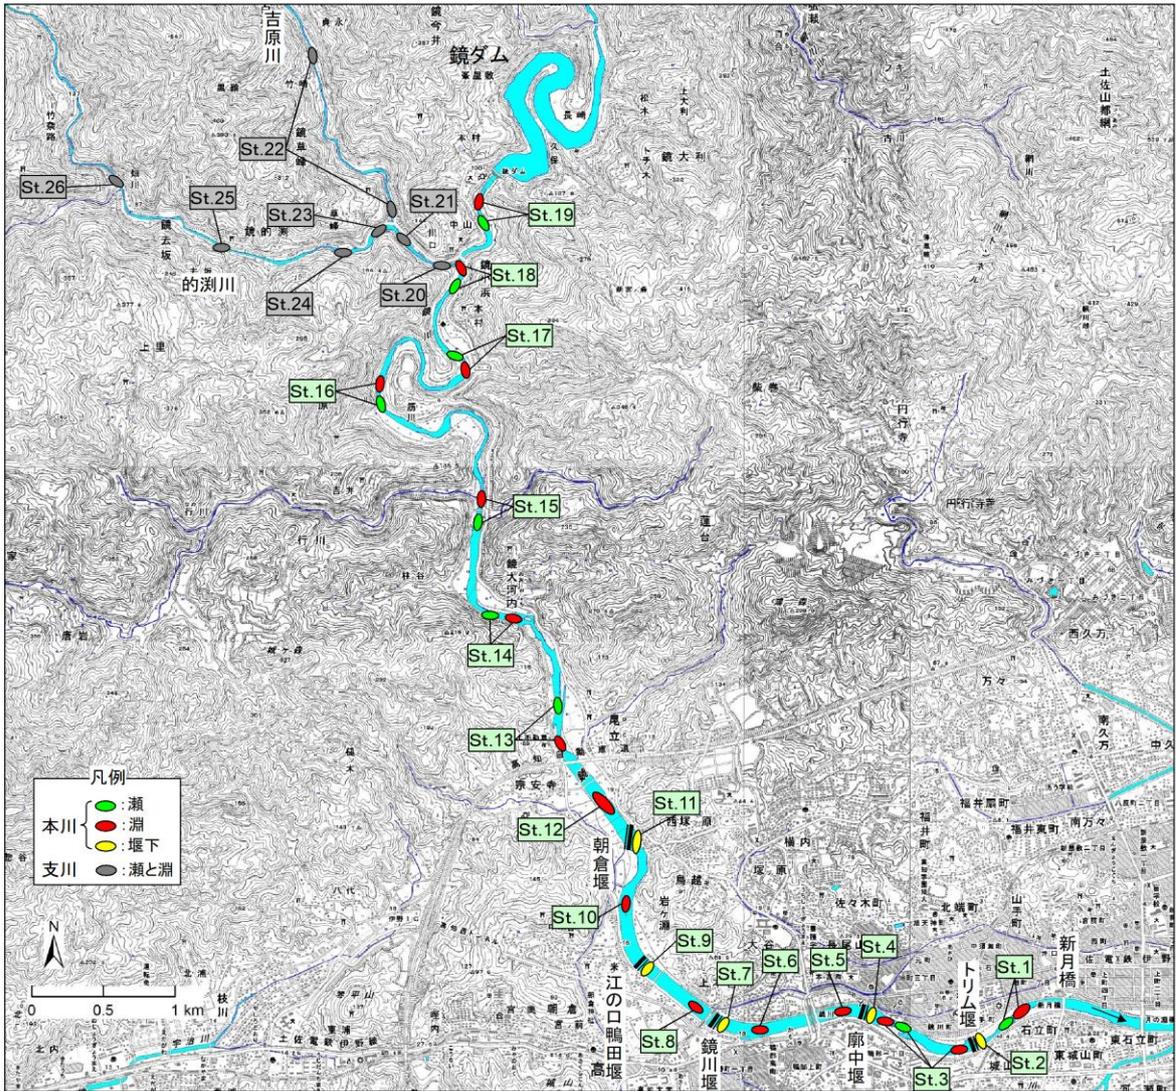
図 2-2-1 アユの生息密度調査地点

アユの生息密度観察は図2-2-1に示した本川19地点、および支川の吉原川、的湊川で7地点の計26地点で実施した。

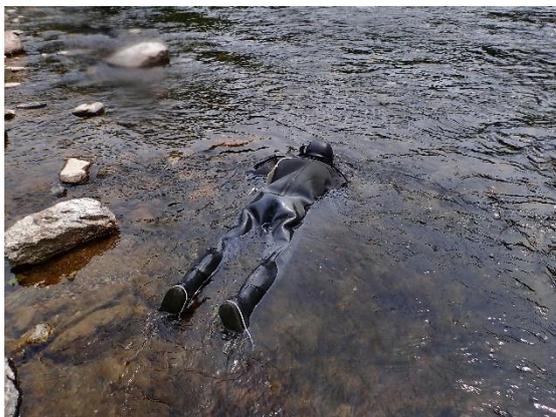
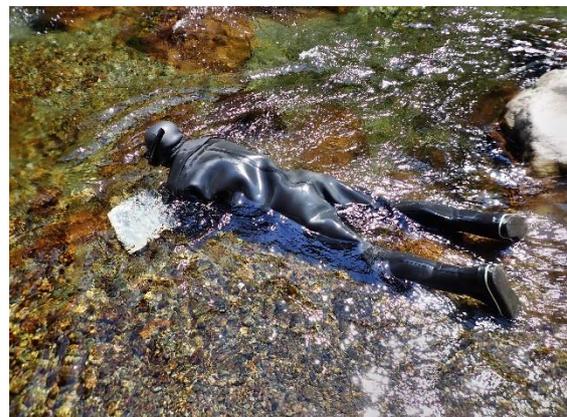
潜水目視観察により、アユの個体数を計数するとともに、各箇所での観察面積から生息密度（尾/m²）を算出した。なお、生息密度は原則として瀬と淵に分けて算出し、横断構造物周辺では各構造物の直下流と湛水部の生息密度を観測した。

潜水目視観察の状況

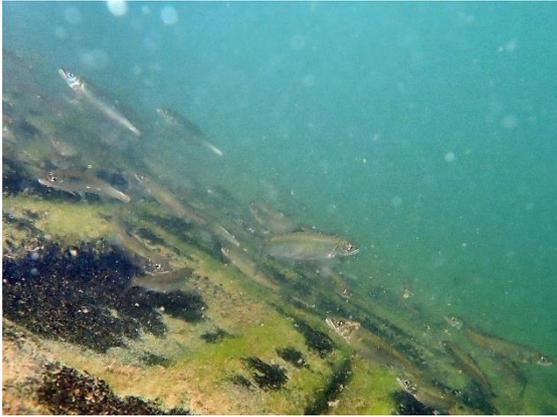
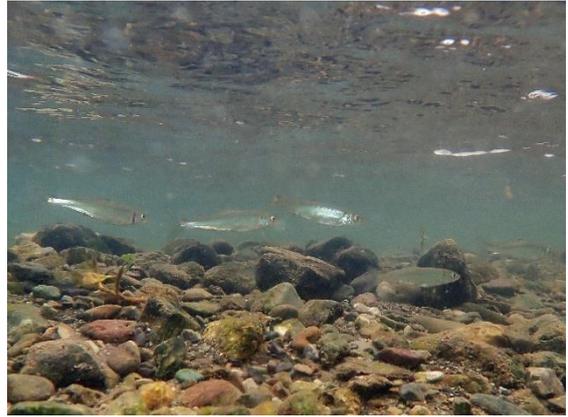
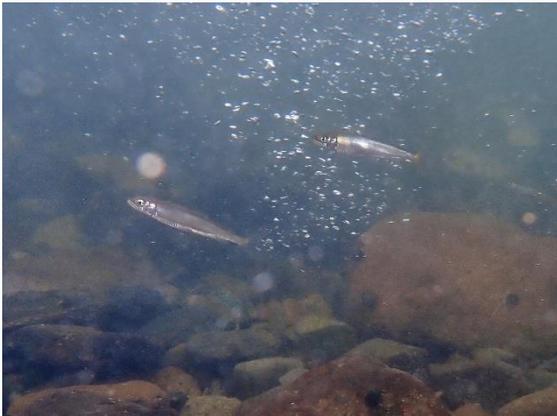
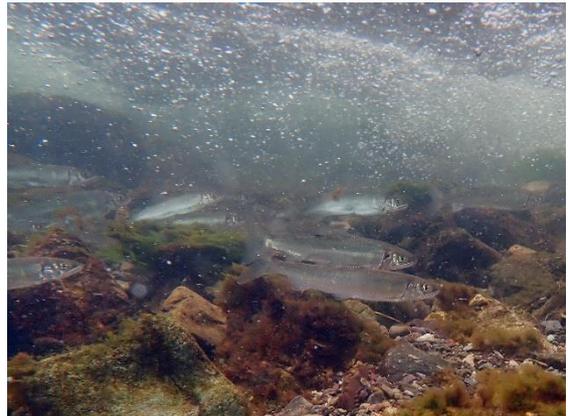
鏡川本流にて確認されたアユ

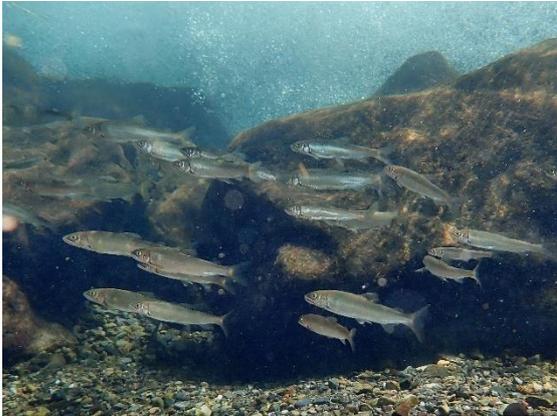
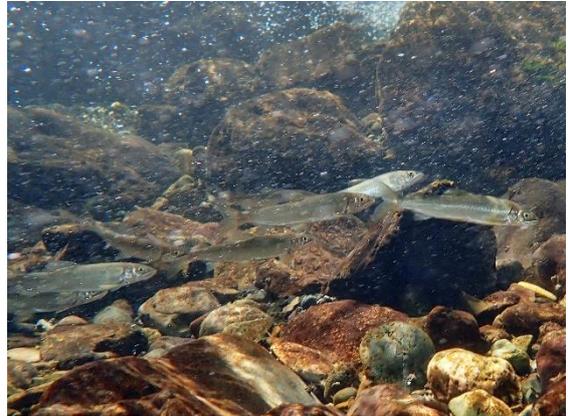
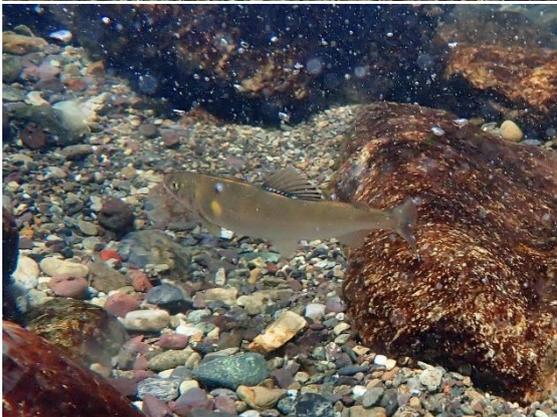
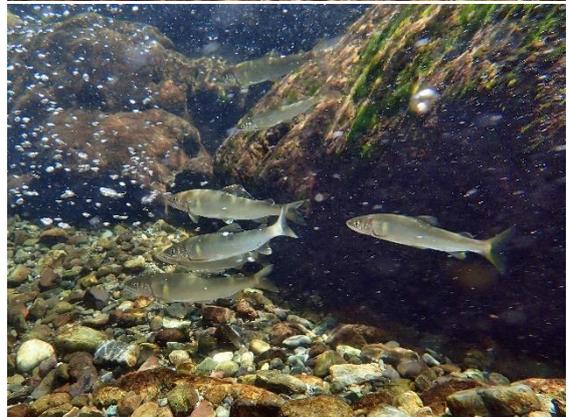
支流で確認されたアユ

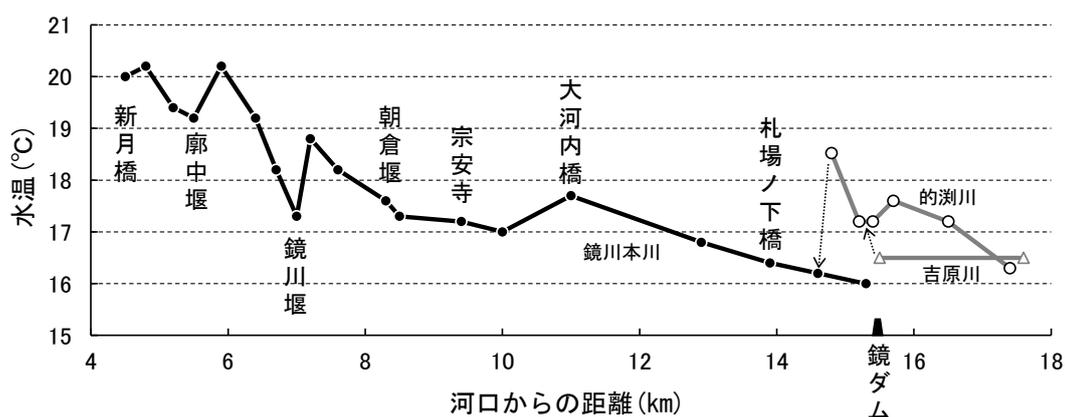
図 2-4-1 調査時に各地点で観測した水温

鏡川本川の水温は、16.0～20.2℃の範囲で変動し、概ね上流に向かって低下する傾向にあった（図 2-4-1）。また、水温の変化は、鏡川堰付近から上流に比べて下流で大きい傾向にあった。一方、支川の水温は、16.3～18.7℃の範囲にあり、本川との合流点では支川の水温が 2℃以上高く、また、的湫川の水温が吉原川に比べ約 1℃高い傾向にあった。これらの特徴はほぼ例年認められ、普遍性が窺える。

なお、調査時に観測した濁度は、本川では 1.0～1.5 度の範囲にあり、調査範囲の上流部で高い傾向にあった。他方、支川における濁度は 0.2～0.3 度と清澄で、水中での視界は広がった。

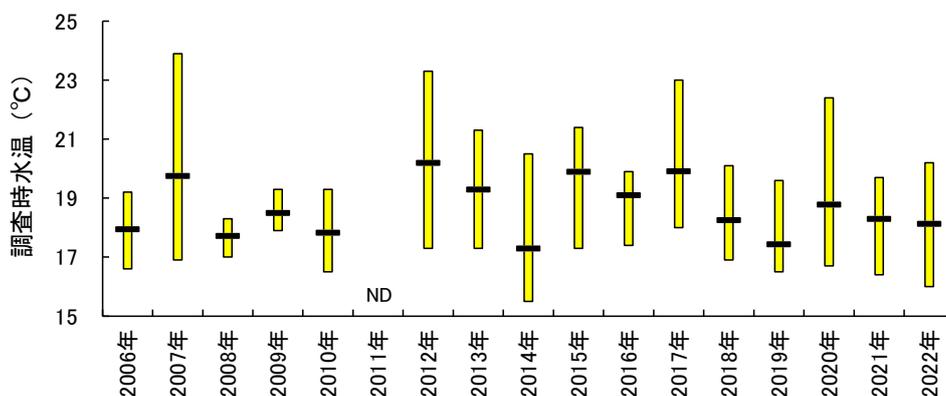
図 2-4-2 遡上調査時の鏡川本川の水温（平均と範囲）

既往の遡上調査時の本川における水温（調査時の実測値）と対比すると（図 2-4-2）、2022 年の平均水温（18.1℃）は、15 年（2006～2021 年）の平均水温（18.7℃）に比べると、僅かに低かったものの、概ね既往の水温変動の範囲内にあった

にみられた。河川に遡上した稚アユは、前歴水温より 2~3℃高い 15~17℃を選好した後（小山ほか、1965）、21~22℃程度を上限としてさらに高温帯を選好するようになる（小山、1978）。加えて、増水時には流れの刺激を受けて走流性を発揮するアユが多くなるため、遡上量は増加する（小山、1978）。鏡川における調査時（5月下旬）の平均水温は、例年 17.3~20.2℃（平均 18.7℃）の範囲にあり（図 2-4-2）、水温から判断すると鏡川において遡上が活発化するの 5 月に入ってからとみて良いであろう。この時期の降水量（流量）が豊富な年には、遡上行動がさらに活発化し、下流に偏らず全体に分散すると考えられる。

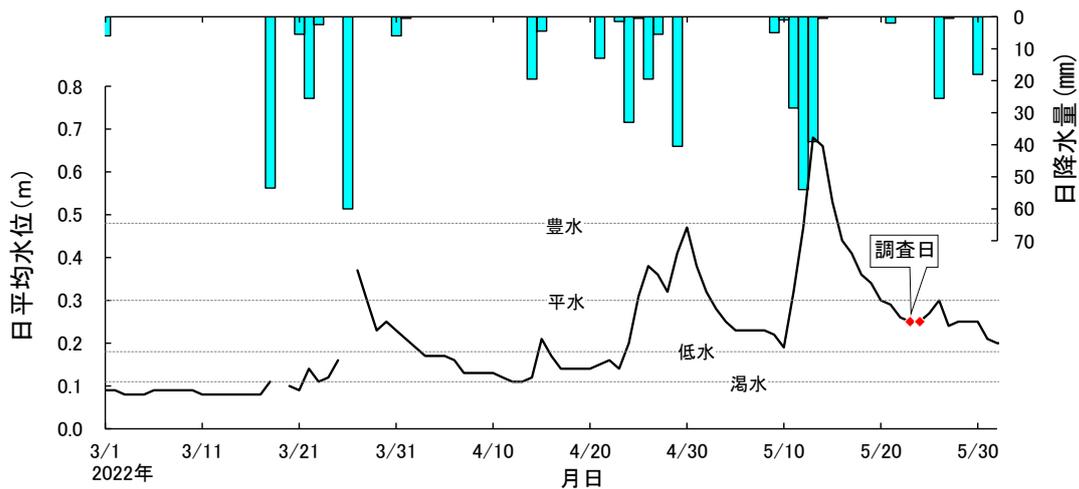
図2-4-3 2022年3～5月の高知市降水量と宗安寺観測所における河川水位（位況は2016～2020年の平均値）

本年のアユの遡上期（3～5月）における日降水量（高知観測所）と日平均水位（宗安寺観測所）の推移を図2-4-3に示した。また、同期間の旬降水量を平年値とともに図2-4-4に示した。

期間中の河川水位は、5月中旬のやや纏まった降雨により、年間の豊水位を超える上昇を示した他、3月下旬と4月下旬にも平水位を超える小規模な増水が生じていた。一方、これら期間以外では概ね低水位前後の水量が乏しい状況にあり、特にアユの遡上初期に相当する3月上～中旬、および遡上盛期に近い4月中旬の水位は年間の渇水位に近い流況にあった。なお、調査時の水位は前述したとおり0.25mで、平水位よりやや低い流況にあった。

このように、本年は例年に比べると遡上期の降水量が少なく、それによって河川流量も乏しい状態にあった。水量が増えると遡上行動が活発化するとされる稚アユにとって（松井、1986）、今年の流況は好ましい状況ではなかったと評価されよう。

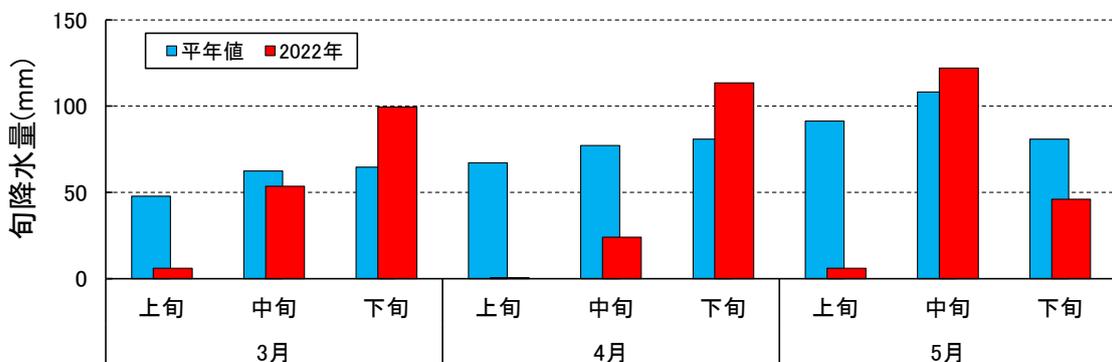
図2-4-4 アユの遡上期間中における旬降水量

今年度の旬降水量をみると、上述した3月下旬、4月下旬および5月中旬を除くほとんどの旬において、平年の降水量を下回っており、今年のアユの遡上期における降水量は例年になく乏しかったと判断してよい。

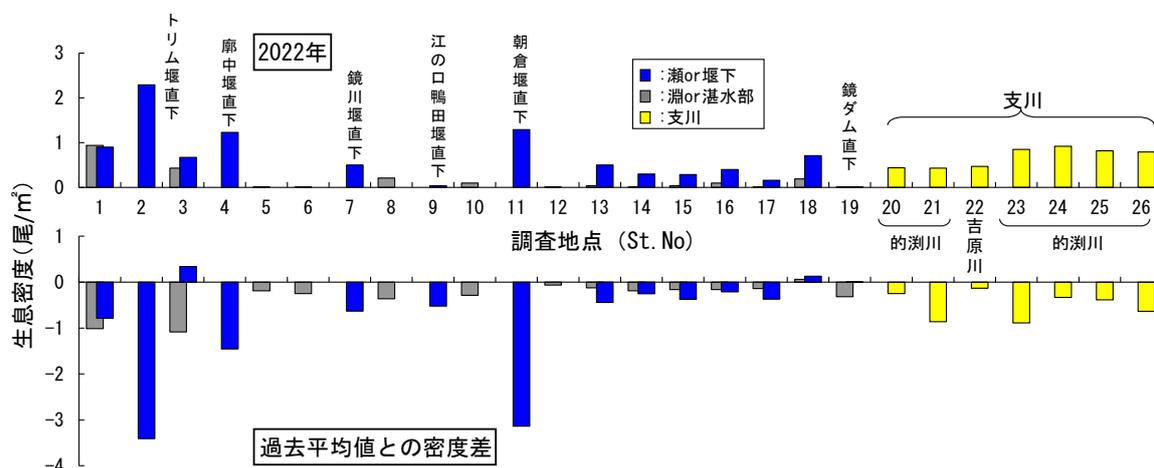
図 2-4-5 各地点におけるアユの生息密度

各地点で観察したアユの生息密度を図 2-4-5 に示した。また、同図には全既往調査（14 回）の平均密度と今回の観測値との較差を合わせて示した。

今回観測された生息密度の最大値は、トリム堰直下（St.2）における 2.29 尾/m² であり、次いで廓中堰直下（St.4）の 1.29 尾/m² が高く、また、朝倉堰直下（St.4）の密度も 1.23 尾/m² と他地点に比べ高かった。構造物直下では周辺に比べて遡上中の稚アユが集積しやすい傾向にある。しかしながら、例えば最下流のトリム堰直下における密度は 4 尾/m² 以上となる場合が多いのに比べると、今年の密度は低く、顕著な集積ではなかった。

上記の 3 地点以外の生息密度は、多くが 0.1 尾/m² 前後と低く、特に淵では大半の地点が 0.1 尾/m² 以下の低密度な状態にあった。一方、支川における生息密度は 0.43~0.92 尾/m² と比較的高く、その平均密度（0.67 尾/m²）は、本川の平均生息密度（0.41 尾/m²）の 1.6 倍に相当した。なお、このような支川での密度が本川中流域に比べて高い傾向は、ほぼ例年確認されており、鏡川での普遍的な分布特性と考えてよい。

これら今年の生息密度と既往調査の平均値との較差をみると、今年のトリム堰と朝倉堰の直下では、既往平均密度に比べ、3 尾/m² 以上低かったほか、廓中堰直下（St.4）でも 1 尾/m² 以上低い状態にあった。また、比較的生息密度が高かった支川も含め、ほとんどの地点において今年の生息密度は既往平均値を下回っており、生息密度は全体的に低かったと評価できる。

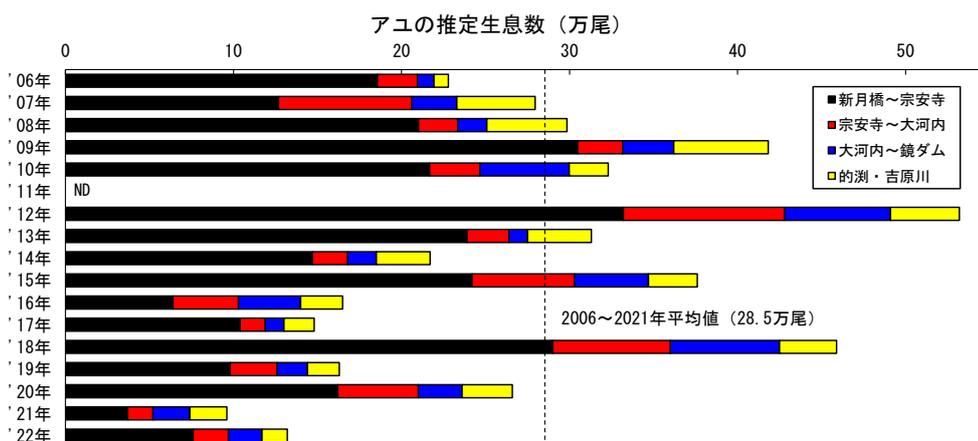
図2-4-6 鏡川本川の下、中、上流および支流におけるアユの生息尾数

前述したアユの生息密度に水面面積を乗じ、生息尾数を推算した。その結果、鏡ダムまでの本川および支川における2022年遡上末期におけるアユの総生息数は約13.2万尾と推計された(図2-4-6)。これは、同調査を開始した2006年以降において、昨年の2021年に次いで少なく、既往平均生息数(28.5万尾)の1/2以下の生息数にあった。昨年の生息数よりは幾分増加したものの、今年の生息数も昨年同様、豊富とは言い難い状況にあった。

推定生息尾数を主な区間別にみると(図2-4-6)、下流域の新月橋～宗安寺区間の生息数が最も多い構成は、過去と類似しており、本川の中流域(宗安寺～大河内)と上流域(大河内～鏡ダム)の生息数が概ね等しい点も既往結果においてよく認められる構成であった。また、本川の生息数11.6万尾は全体の9割近くを占め、このような本川と支川における生息数の構成も既往調査とほぼ同様であった。一方、昨年の分布状況と対比すると、今年は下流部(新月橋～宗安寺)の生息数が昨年の約2倍と豊富であった。前述したとおり、今年の遡上期は水量が乏しかったため、上流方面への遡上活動がやや遅滞傾向にあった可能性がある。

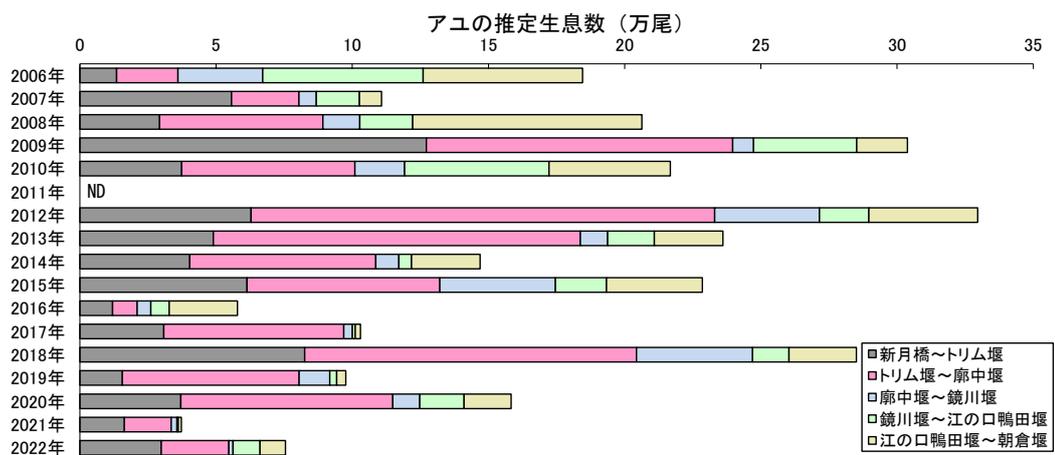
図 2-4-7 鏡川下流域（新月橋～朝倉堰）でのアユの推定生息尾数

生息数が相対的に豊富であった下流域(朝倉堰より下流)での詳細分布をみると(図2-4-7)、新月橋～トリム堰区間およびトリム堰～廊中堰区間の生息数がそれぞれ3.0万尾および2.5万尾と多く、下流域に生息するアユの約7割が廊中堰より下流に分布していたことが分かる。このような傾向は既往調査においても多くみられ、特異な分布状況にはなかった。

上述のように、アユの多くは廊中堰より下流に分布するケースが多いものの、2006、2008、2010、2019年等では他年に比べ、下流に分布するアユが少ない特徴があった(図2-4-7)。この要因を検討するため、遡上期の4月および5月の降水量と廊中堰より下流における推定生息数の割合の関係を図2-4-8に示した。これによると、降水量が多いほど生息数の割合が低下する傾向にあり、その傾向は特に5月で明瞭

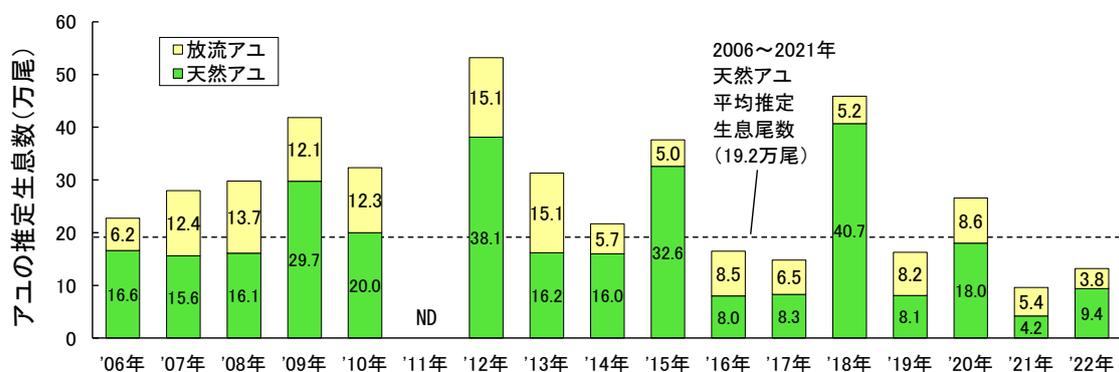
図 2-4-9 2006 年以降における放流アユと天然アユの推定生息尾数

同調査が開始された2006年以降における各年の天然アユと放流アユの推定尾数を図5-4-1に示した。本年における天然アユの推定生息尾数（約9.4万尾）は既往最小となった昨年度（約4.2万尾）の2倍以上となった。しかし、既往の天然アユ遡上数の平均値（約19.2万尾）に比べると今年の遡上数はその5割以下に過ぎず、昨年同様、天然アユの遡上数は例年に比べ少ない状況にあった。

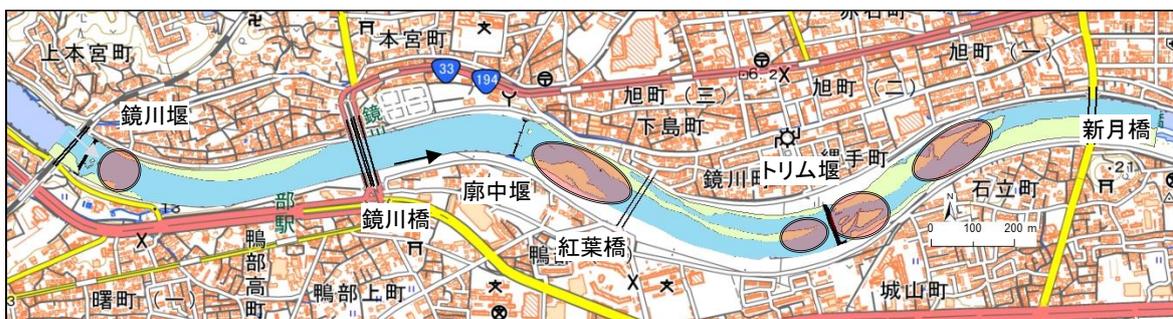
図 3-2-1 アユの産卵場調査対象地点

調査は、鏡川における中心的なアユの産卵域となっている新月橋~鏡川堰の本川全域を対象範囲とし、この間の全ての瀬（計 5 箇所）において実施した（図 3-2-1）。

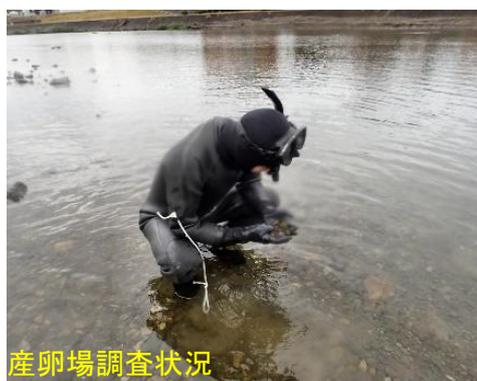
調査対象範囲内の各瀬とその周辺を踏査し、河床に産み付けられたアユ卵（直径約 1mm）の有無を目視により確認した。その際、アユ卵が確認された範囲を産卵場とした。また、確認された産卵場の範囲の経緯度を GPS で観測・記録し、GIS ソフトを用いて平面図に整理するとともに、各産卵場面積を計測した。

産卵場調査状況

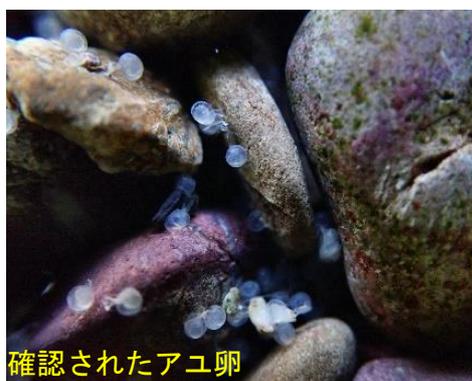
確認されたアユ卵

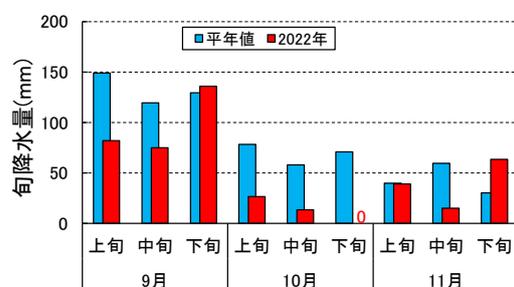
図3-4-2 高知市の9～11月における旬降水量

アユの産卵期間前（9月）から調査時までの高知観測所における日降水量と日平均気温（気象庁データ）、および鏡川中流部の宗安寺観測所における河川水位の変動を図3-4-1に整理した。この期間中の旬降水量をみると（図3-4-2）、9月下旬と11月下旬の降水量は平年値を上回っていたが、その他の旬の降水量は全て平年値以下で、全体として今年の産卵期間中の降水量は乏しかったと評価される。

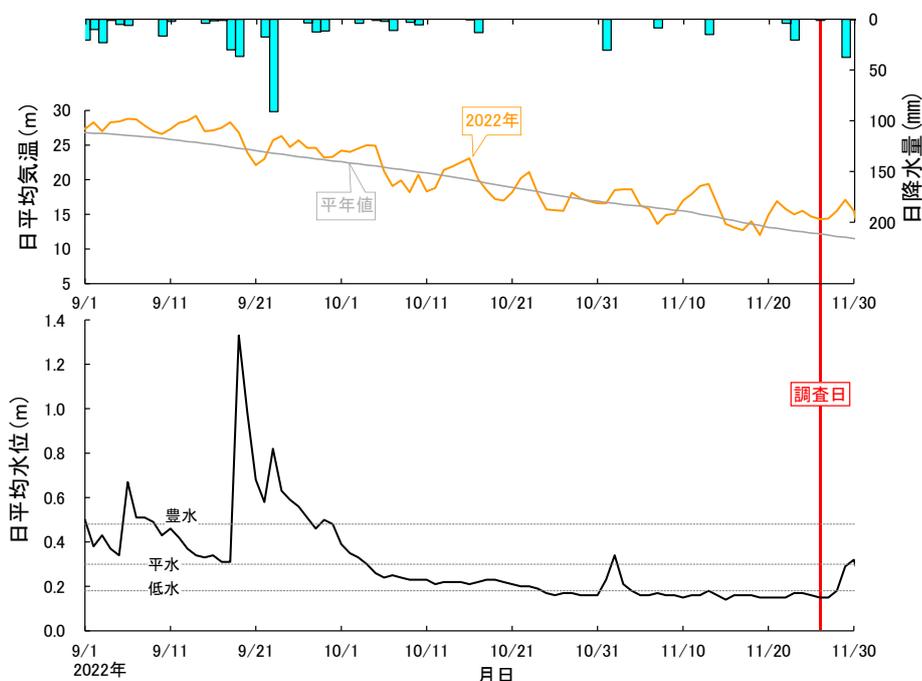
図3-4-1 アユの産卵期間中の高知観測所における日降水量・日平均気温および宗安寺観測所における日平均水位(位況は2016～2021年の平均値)

また、期間中の河川水位の変動をみると（図3-4-1）、9月中旬の纏まった降雨（台風14号の接近時）により、河川水位が上昇した後、概ね一貫して低下し、産卵が始まるであろう10月下旬には年間の低水位に近い状態まで水量は減少した。その後も降雨が乏しく、河川水位も産卵場調査を実施した11月24日まで低水位前後で一定していた。なお、11月30日に40mm近い降雨があり、水位も平水位を超える状態まで上昇した。このタイミングはアユ仔魚のふ化が盛期を迎えた時期であり、この水量増加により仔アユの流下速度が上昇し、河口～海域までの生残率が高まった可能性が高い。

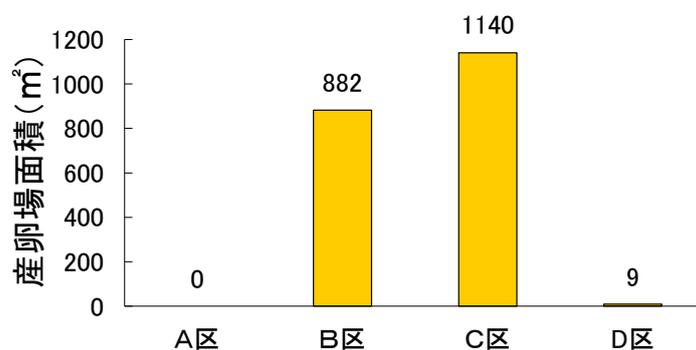
図 3-4-4 各区間の産卵場面積

上述した A～D 区の産卵場面積を図 3-4-4 に示した。これによると、トリム堰周辺の C 区の産卵場面積が最大で、B 区面積がこれに次ぐ規模にあった。

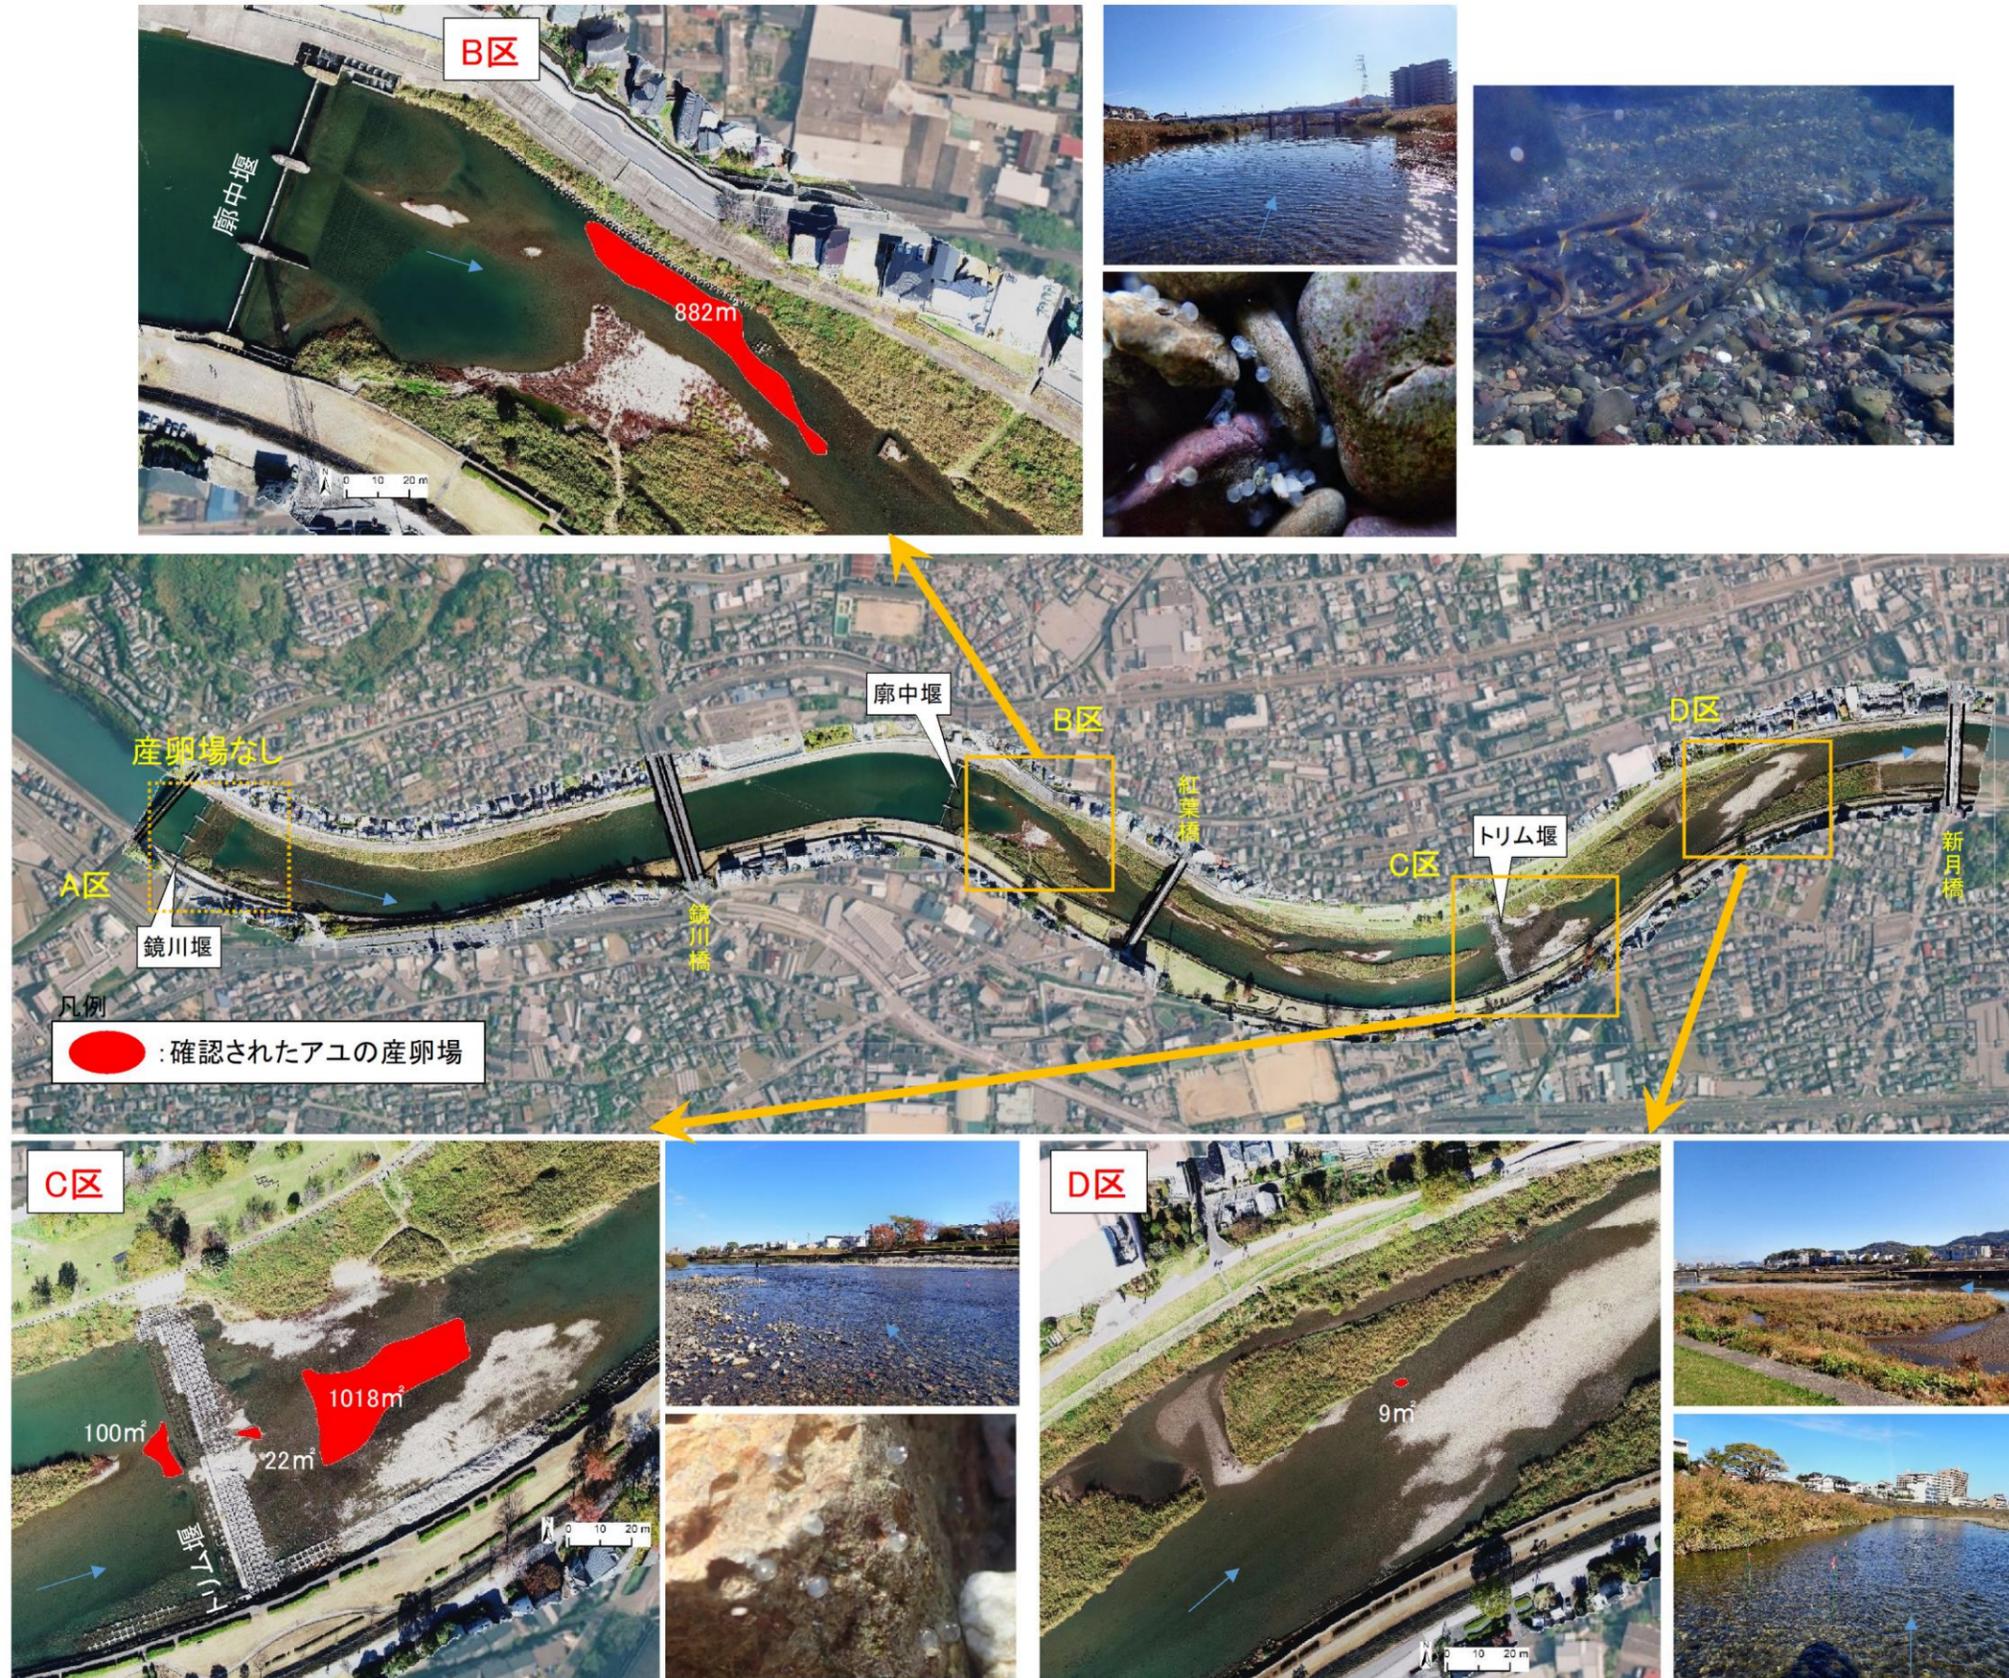
図 3-4-3 確認された産卵場の位置と面積

確認されたアユ産卵場の位置、形状、面積を図 3-4-3 に示した。

アユの産卵場は、産卵域の上流端に位置する廓中堰直下の B 区から新月橋上流の D 区までの計 3 区において確認された。

廓中堰下流の B 区では、廓中堰の下流 100～200m 付近に 882 m²の産卵場が形成されており、昨年（83 m²）に比べて面積は大きく拡大した。

トリム堰周辺の C 区では、トリム堰の下流に 1040 m²、直上流に 100 m²、計 1140 m²の産卵場が形成されており、前者は「鏡川環境保全の会」が実施した河床整齊範囲内に形成されていた。当区間における昨年の産卵場面積は 818 m²で、今年面積はその 1.4 倍に拡大した。

新月橋上流の D 区では、砂州の右岸側に小規模な産卵場が形成されており、その面積は 9 m²であった。昨年（55 m²）に比べると、面積は約 1/6 に縮小したものの、当区では産卵場がほとんど形成されない年が多い中で、5 カ年連続して形成された点は注目される。

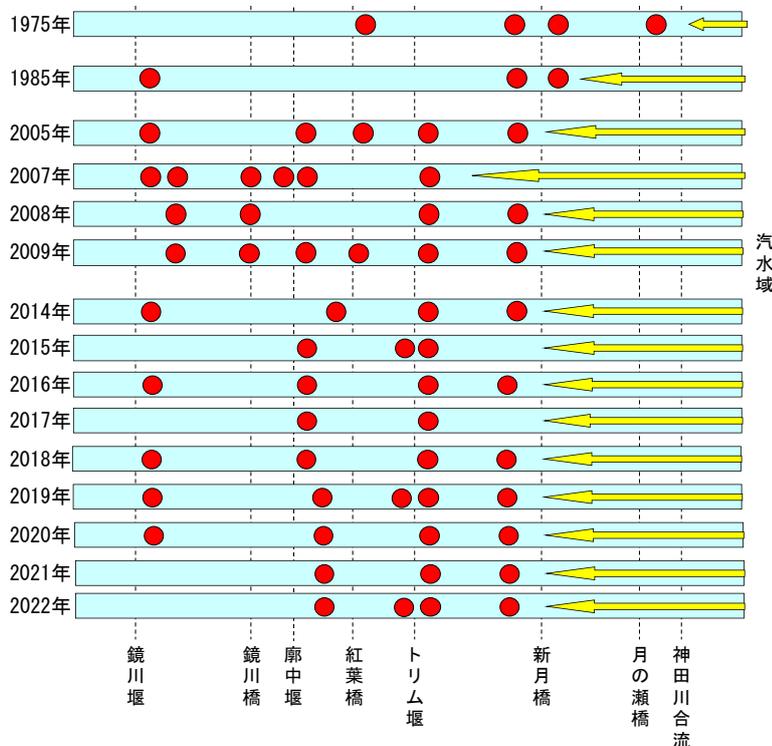
図 3-4-5 産卵場の位置
1975 年:岡村ほか(1976)、1985 年:高知市(1986)より

産卵場の形成位置を既往調査も含め、図 3-4-5 に示した。これによると、本年（2022 年）の産卵場は、廓中堰下流から新月橋上流の範囲に形成されており、2020 年まではほぼ例年形成されていた鏡川堰下流での産卵は確認されなかった。なお、鏡川堰下流の産卵場は、その下流に廓中堰やトリム堰の湛水部が存在する事から、ここで孵化した仔アユについては、汽水～海域に到達できる割合が他産卵場に比べ低いと想定される。したがって、再生産に有効となるのは、廓中堰から下流と考えられ、そこでは、本年も例年と同様の位置で産卵場が確認された。

一方、河口に最も近い新月橋上流の産卵場で孵化した仔アユの生残率は相対的に高いと想定される事から、ここでの産卵場形成はアユの資源増大への効果が大きいといえる。ここでは、2018 年から 5 カ年連続で、狭小ながらも産卵場が形成されており、来年以降もここでの安定的な産卵場形成が望まれる。当域での産卵場形成には中州の形成が関与している可能性が高く、この保全・拡大に向けた対策の検討も今後の課題といえよう。

確認された産卵場のうち、産卵量（面積）からみた主体はトリム堰下周辺の産卵場で、本年も例年と同様、この範囲に集中する特徴にあった。ここでは例年、安定的に産卵場が形成されるとともに、汽水～海域にも近く、流下仔アユの生残からみても鏡川におけるアユの再生産にとって現状最も重要な水域となっている。ここを中心とした産卵環境の保全や「鏡川環境保全の会」が継続している河床整備事業等は、鏡川におけるアユ資源の維持・増殖にとって有効な取り組みといえる。今後とも、さらなる産卵環境の改善にむけた積極的・効果的な対策の検討と実施を期待したい。

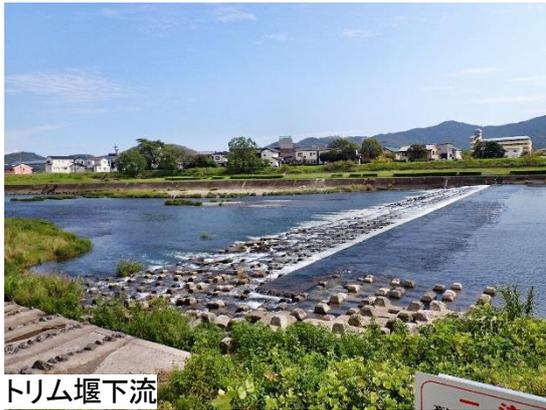
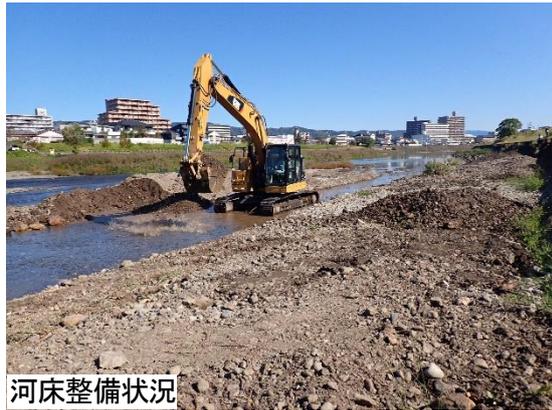
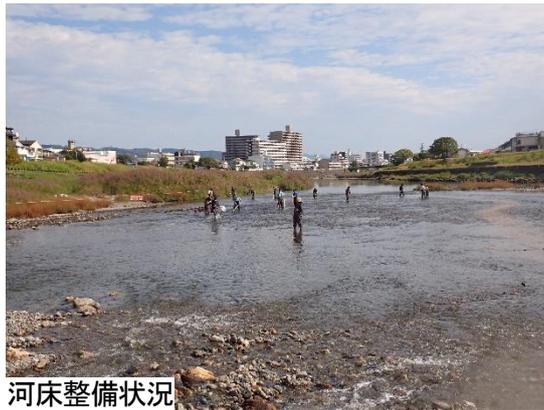
トリム堰下流とそこでの河床整備状況

トリム堰下流

河床整備状況

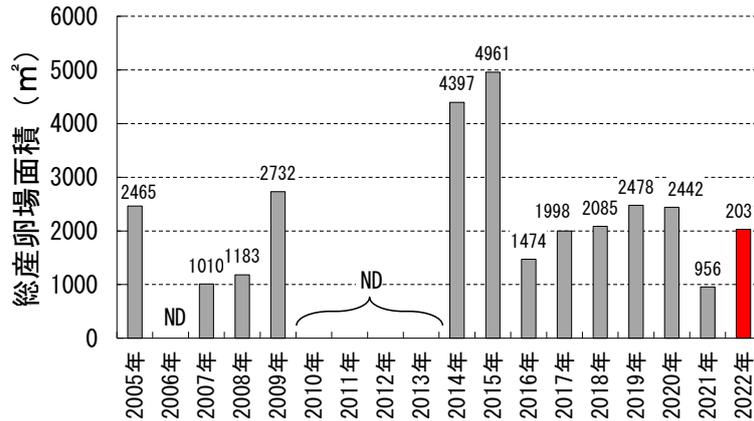
図 3-4-6 各調査年における産卵場の総面積

これまでの調査も含め、産卵場の総面積を図 3-4-6 に示した。

本年（2022 年）の産卵場総面積は 2031 m²であった。これは、昨年までの既往調査平均面積（2348 m²）に近い規模で、過去最狭であった昨年（2021 年）に比べると 2 倍以上に拡大した。今年春季の遡上数は 9.4 万尾で豊富とは言えなかったものの（既往平均 19.2 万尾）、産卵場の面積は平均的な規模が確保されていた。

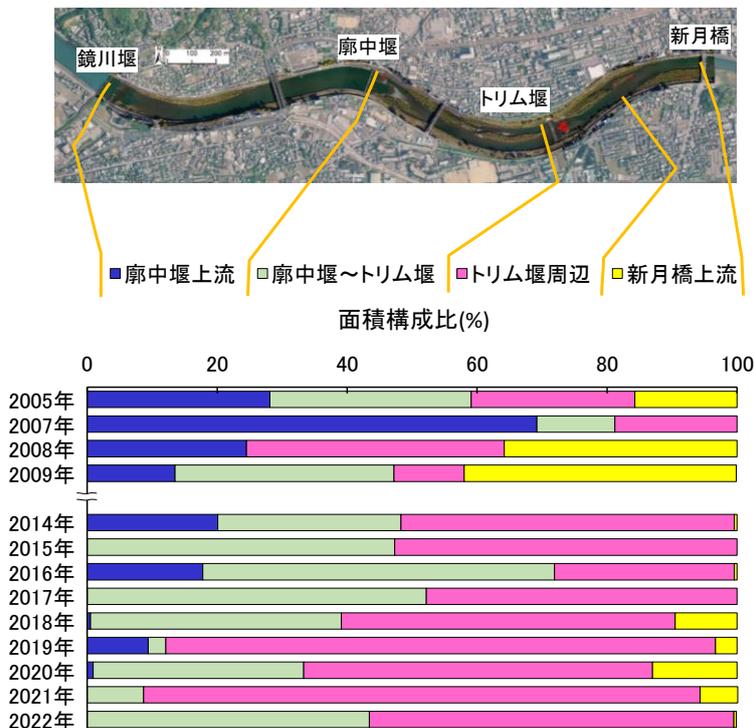
図 3-4-7 産卵場の区間別面積割合

鏡川の産卵域とされる新月橋～鏡川堰を4区間に分け、各区間に形成された産卵場の面積割合を、これまでの調査も含め図 3-4-7 に示した。これによると、トリム堰周辺 (C区) での面積の割合は、2005～2009年では、4割以下であったものの、2014年以降では、概ね5割以上を占め、特に、2019年と2021年におけるトリム堰周辺での割合は85%前後と高かった (図 3-4-7)。このように、近年、産卵場は当区間に集中する傾向にあり、天然アユ資源を支える重要な水域となっている。

また、昨年に比べ、廓中堰下流の産卵場が大きく拡大したものの、当産卵場は流速が極めて遅く、孵化した仔アユが河口～海域へ到達できるか懸念される状態にあった。ただし、前述したとおり、今年11月末に平水位をわずかに超える小出水があり、この出水による仔アユの流下速度の上昇は河口～海域に到達するまでの流下仔アユの生残率を高めた可能性がある。

一方、最下流の新月橋上流区間をみると、2009年以前では、全体の2~4割を占める広さの産卵場が形成されていたものの、2014~2017年の間では、ほとんど産卵場が形成されなくなっていた。しかし、2018年以降には全体面積の1割程度以下ながら産卵場が形成されるようになってきている。先に指摘した通り、この範囲に形成される産卵場は孵化後の生残率からみても重要度が高いと言える。

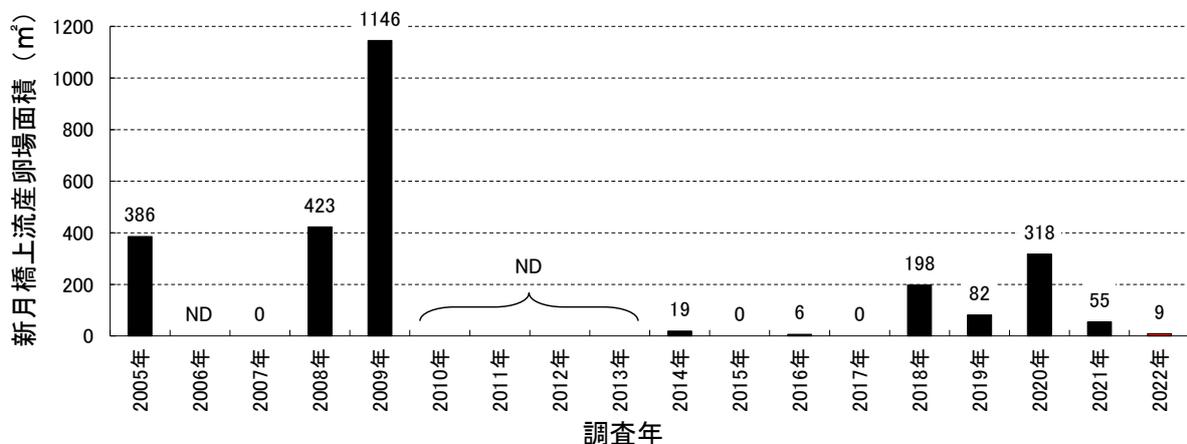
図3-4-8 新月橋上流におけるアユ産卵場面積

そこで、この新月橋上流における産卵状況を詳細にみるため、面積の経年変化を図3-4-8に示した。これをみると、2009年以前には386~1146㎡(2007年を除く)の産卵場が形成されていたものの、2014年には19㎡まで顕著に縮小し、これ以降、2017年までほとんど確認されなかった。しかし、2018年と2019年には、それぞれ198と82㎡の産卵場が確認され、2020年には318㎡まで拡大したものの、本年(2022年)では9㎡に縮小した。このように、新月橋上流における産卵場は、2018年以降、増減しながらも、毎年形成されている。今後、かつてのように、当範囲に安定的かつ比較的大きな産卵場が形成されれば、天然アユ資源の増大が期待できる。
