鏡川清流保全環境調査委託業務

報告書

株式会社 西日本科学技術研究所

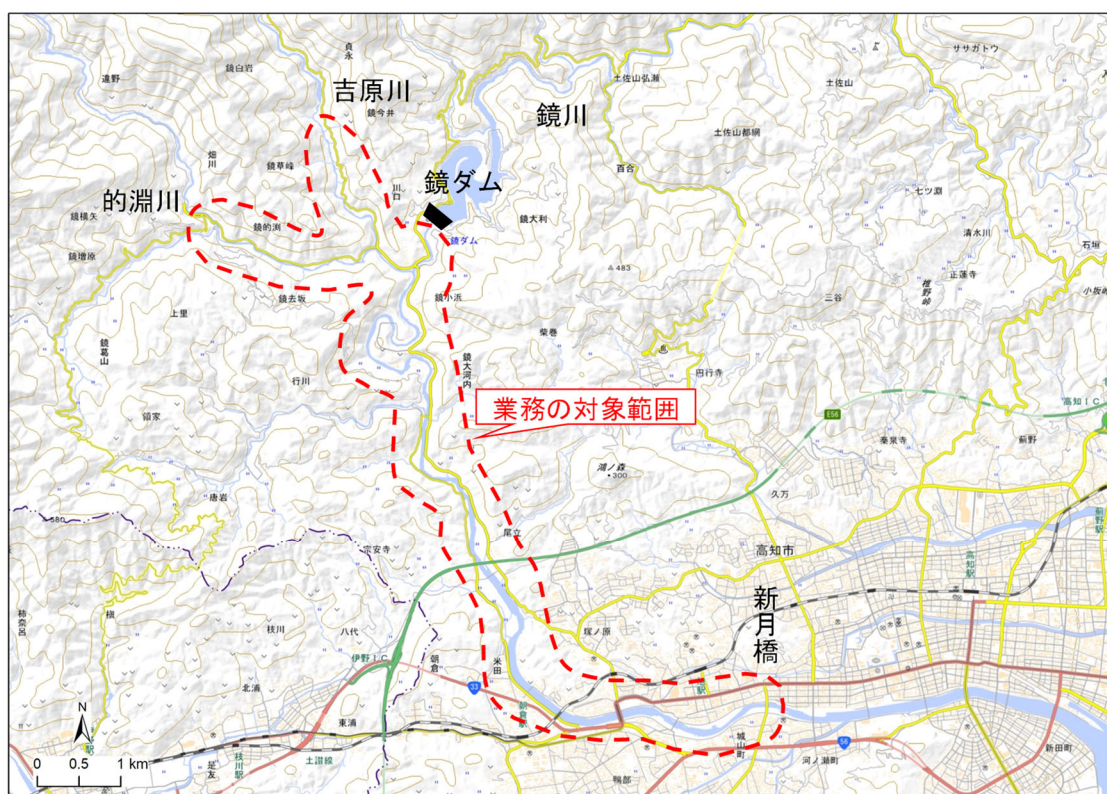
図 1-3-1 業務の対象範囲

汽水域上流端に位置する新月橋から鏡ダムまでの鏡川本川、および天然遡上アユが到達している可能性がある支川の吉原川、的淵川下流域を対象範囲とした（図 1-3-1）。

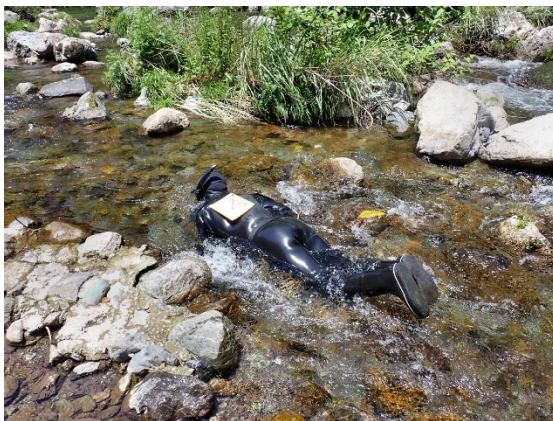
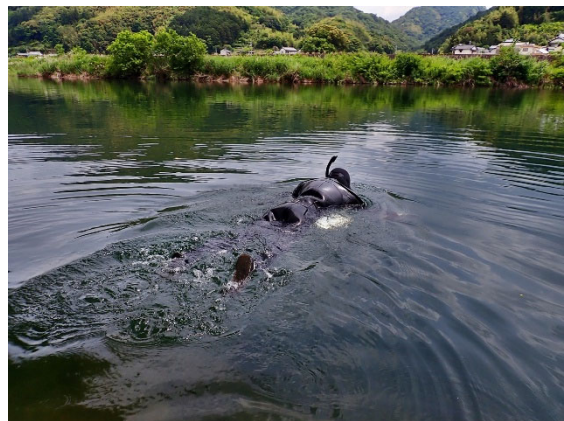
潜水目視観察により、アユの個体数を計数するとともに、各箇所での観察面積から生息密度（尾/m²）を算出した。なお、生息密度は原則として瀬と淵に分けて算出し、横断構造物周辺では各構造物の直下流と湛水部の生息密度を観測した。

潜水目視観察の状況

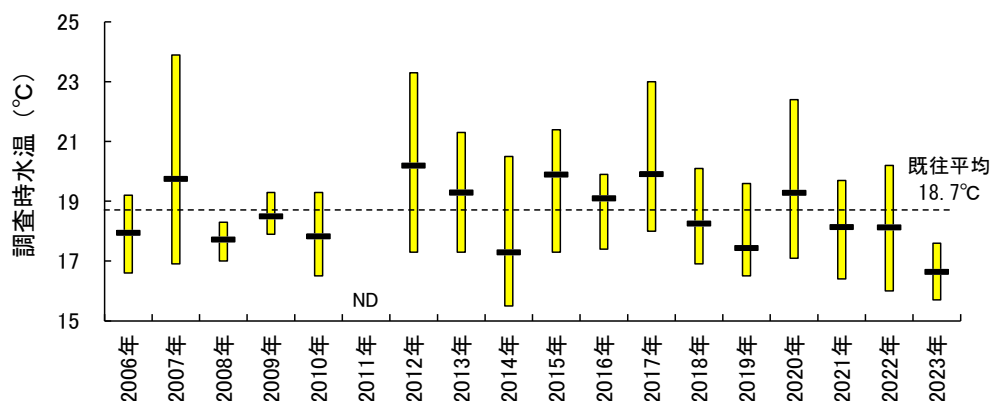
図 2-4-2 遡上調査時の鏡川本川の水温 (平均と範囲)

既往の遡上調査時の本川における水温(調査時の実測値)と対比すると(図 2-4-2)、2023年の平均水温(16.6℃)は、同調査時に観測した過去16カ年(2006～2022年)の平均水温(18.7℃)に比べると、2℃程度低かった。

を上限としてさらに高温帯を選好するようになる（小山、1978）。加えて、増水時には流れの刺激を受けて走流性を発揮するアユが多くなるため、遡上量は増加する（小山、1978）。鏡川における調査時（5月下旬）の平均水温は、例年 17.3～20.2℃（平均 18.7℃）の範囲にあり（図 2-4-2）、水温から判断すると鏡川において遡上が活発化するのはいずれも 5 月に入ってからとみて良いであろう。この時期の降水量（流量）が豊富な年には、遡上行動がさらに活発化し、下流に偏らず全体に分散すると考えられる。

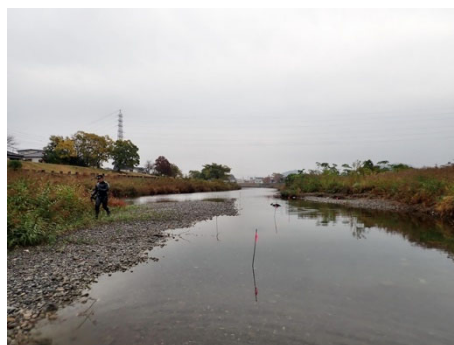
紅葉橋下流の産卵場(B 区-2)

廓中堰下流では 2019 年から 4 カ年連続で産卵場（B 区-1）が確認されていたにもかかわらず、本年は確認されなかった。その一方、紅葉橋下流で初めて産卵場（B 区-2）が確認された。この場所は明瞭な瀬とはいえない環境であり、これまで調査の対象となっていなかった。本年は渇水状態であったことから、特異的に産卵場が形成された可能性もある。今後も当域に産卵場が形成されるか注視する必要がある。

廓中堰下流の B 区では、廓中堰直下の左岸に小規模な産卵場が形成されており、その面積は 8 m²であった (B 区-1)。昨年は約 900 m²の産卵場が形成されていたが、本年のその付近は水深が深く、礫サイズが大きくなっており、アユの産卵には不適な状況であった。また、紅葉橋下流の左岸側分流の浅場に約 500 m²の産卵場が形成されていた (B 区-2)。当産卵場は本年が初めての確認となる。なお、当産卵場には、多くのコイやウグイが侵入しており、卵を捕食している様子が確認された。

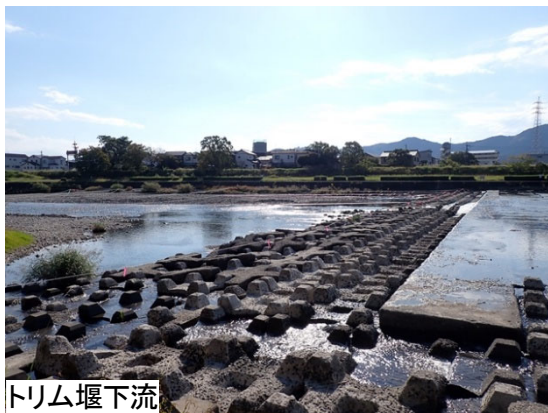
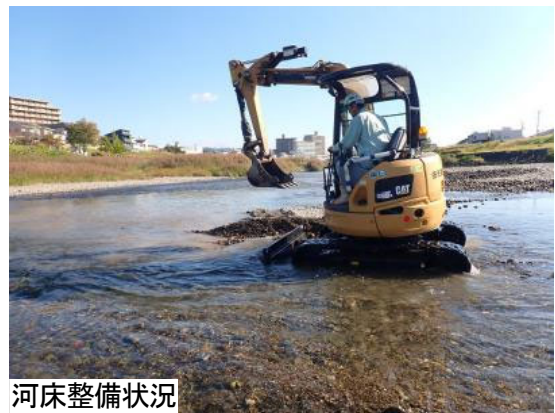
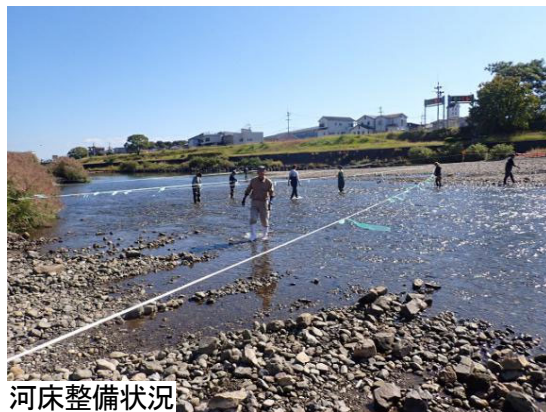
トリム堰下流とそこでの河床整備状況

トリム堰周辺の C 区では、トリム堰下流に約 800 m²の産卵場が形成されていた。なお、当産卵場は「鏡川環境保全の会」により実施された河床整齊範囲と一致していた。

確認された産卵場のうち、産卵量（面積）からみた主体はトリム堰直下の産卵場（C 区）で、本年も例年と同様、この範囲に集中する特徴にあった。ここでは例年、安定的に産卵場が形成されるとともに、汽水～海域にも近く、流下仔アユの生残からみても鏡川におけるアユの再生産にとって現状最も重要な水域となっている。ここを中心とした産卵環境の保全や「鏡川環境保全の会」が継続している河床整備事業等は、鏡川におけるアユ資源の維持・増殖にとって有効な取り組みといえる。今後とも、さらなる産卵環境の改善にむけた積極的・効果的な対策の検討と実施を期待したい。
