# 高知市トンネル長寿命化修繕計画

(概要版)

令和7年9月 改定版  
高知市 都市建設部 道路整備課

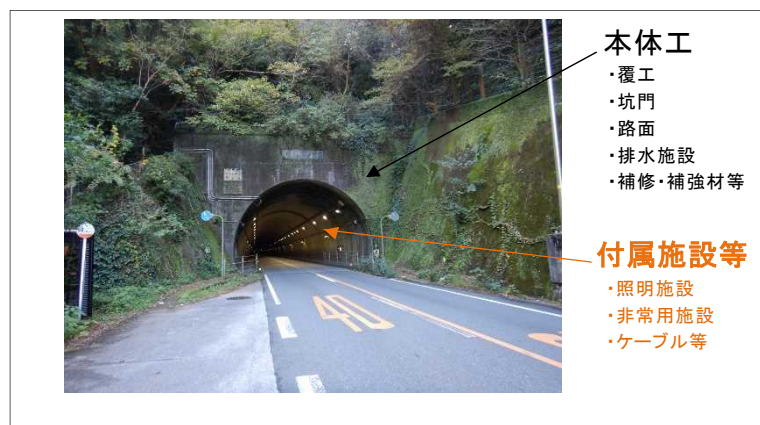
図-2 トンネル構造

道路トンネルでは、経年に伴ってトンネル本体工の老朽化（ひび割れ、材質劣化、漏水等）が進行するだけでなく、付属施設も標準的な耐用年数を過ぎると、機能低下・故障が発生する場合があります。このため、本計画においては、図-2に示す本体工及び付属施設等を対象として計画策定を行います。

**トンネル本体工**：覆工，坑門，路面，路肩，排水施設及び補修・補強材をいいます。

**付 属 施 設 等**：付属施設（換気施設，照明施設，非常用施設，付属施設を運用するために必要な関連施設，ケーブル類等を含める），標識，情報板，吸音板等，トンネル内や坑門に設置されるものの総称をいいます。
