# 鏡川清流保全環境調査委託業務

報告書

令和8年3月

株式会社 西日本科学技術研究所

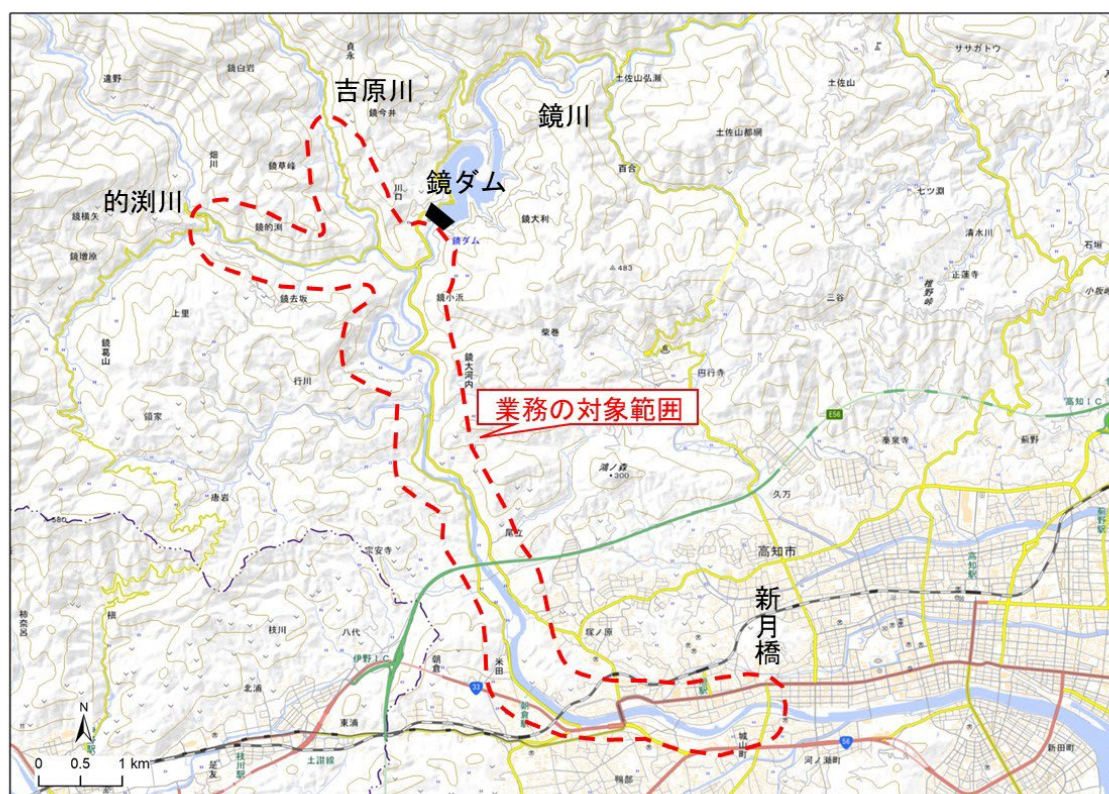
図 1-1 業務の対象範囲

汽水域上流端に位置する新月橋から鏡ダムまでの鏡川本川、および天然遡上アユが到達している可能性がある支川の吉原川、的湫川下流域を対象範囲とした（図 1-1）。

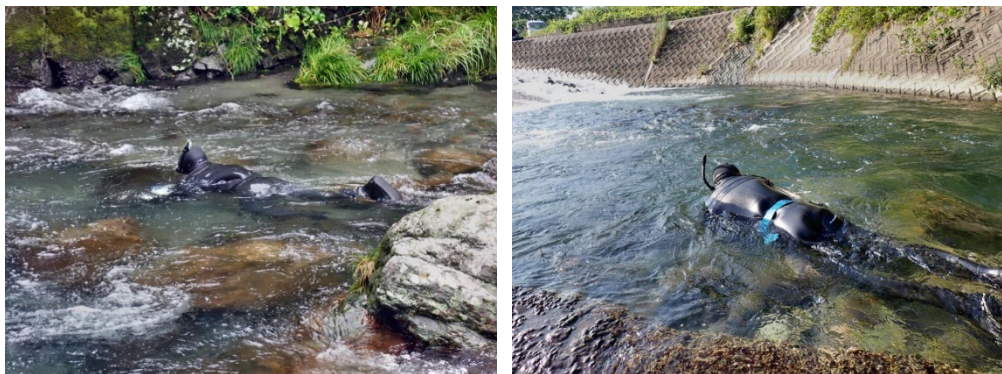
潜水目視観察の状況

潜水目視観察により、アユの個体数を計数するとともに、各箇所での観察面積から生息密度（尾/m<sup>2</sup>）を算出した。なお、生息密度は原則として瀬と淵に分けて算出し、横断構造物周辺では各構造物の直下流と湛水部の生息密度を算出した。

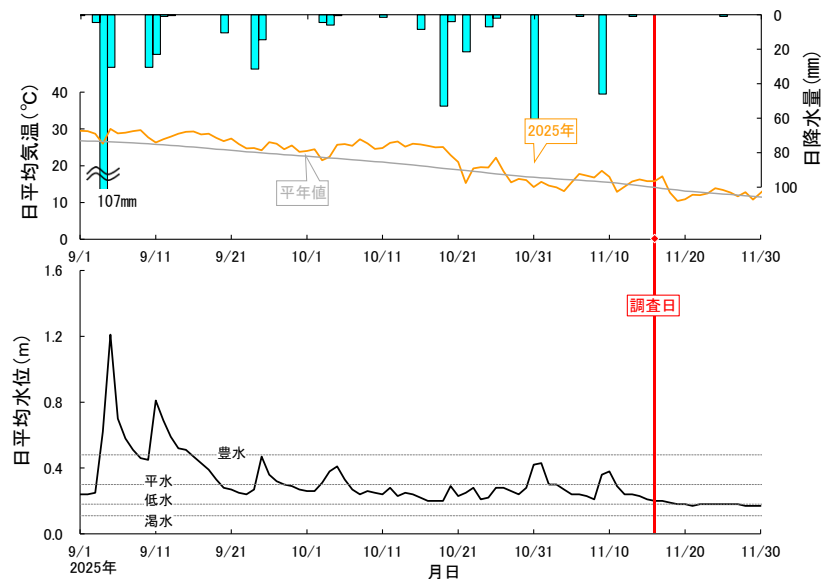
図3-2 アユの産卵期間中の高知観測所における日降水量・日平均気温および宗安寺観測所における日平均水位(位況は2020～2024年の平均値)

河川水位の変動をみると（図3-2）、9月上旬に日降水量100mm程度の降雨があり、河川水位は一時的に上昇し、9月中旬まで平水位を上回った。その後、9月下旬から10月上旬にかけてまとまった降雨がなく、水位は概ね低下傾向で推移した。10月中旬から11月上旬にかけては、日降水量50mm程度の降雨が3回発生したものの、水位が豊水位以上に達することはなく、豊水位から低水位の間で推移した。11月中旬以降は、降雨がほとんどみられず、水位は低水位付近で推移した。気温については、9月上旬から10月中旬まで平年値を上回る日がほとんどであったが、それ以降は平年値付近で推移した。

以上より、本年は産卵期間中の降水量が例年より少なかったものの、9月上旬および10月中旬～11月上旬にかけて適度な降雨があったことで、河川水位は低水位以上を維持し、河川流量が著しく乏しい状況にはなかったと考えられる。また、9月上旬から10月中旬の気温は平年より高かったものの、調査時の水温はアユの産卵適水温の範囲内であり、高気温が産卵に及ぼす影響は限定的であったと想定される。

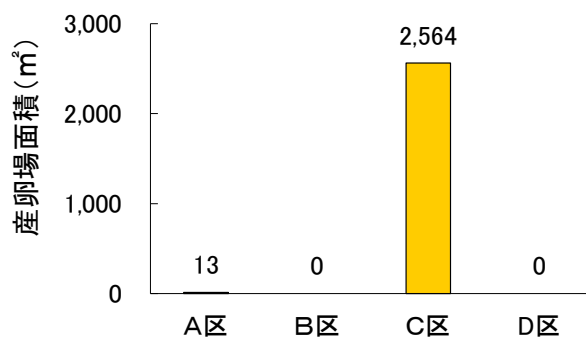
図3-5 各区間の産卵場面積

トリム堰周辺（C区）では、トリム堰直上に約316㎡、下流に2,248㎡、計2,564㎡の産卵場が確認された。当区間で確認された産卵場面積は、本年確認された総産卵場面積の約99%を占め（図3-5）、本年の中心的な産卵場であったと考えられる。なお、トリム堰下流側の産卵場は「鏡川環境保全の会」により実施された河床整齊範囲と概ね一致していた。

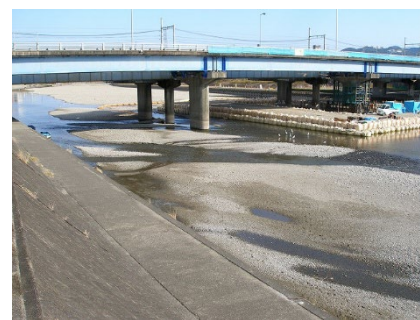
2007 年鏡川橋付近の状況

鏡川堰下流 (A 区) では、1985 年以降、断続的に産卵場が形成されている。本年も鏡川堰直下で産卵場が確認されたが、その面積は小さく、全体の 1% にとどまった。2009 年以前は全体の 10% 以上を占める年もあったが、近年は 10% を超えることはほぼない。ただし、当区間の下流には廓中堰やトリム堰の湛水部が存在するため、ここで孵化した仔アユについては、汽水～海域に到達できる割合が他の産卵場に比べ低いと想定される。なお、仮に転倒式の可動堰である廓中堰を転倒することができれば、仔アユが汽水～海域に到達できる可能性は高まる。廓中堰の転倒時には鏡川橋付近に瀬が出現し、2007～2009 年には産卵場の形成が確認さ

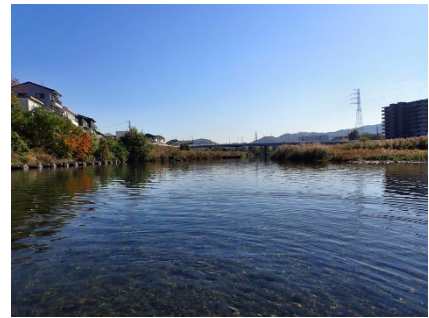
廓中堰下流（B区）では、2015年から2023年まで9年間連続で産卵場が確認されていたが、昨年に続き本年も確認されなかった。一昨年ごろから水深が顕著に深くなり、下流域に似つかない大きい石が目立つようになるなど、産卵に適さない環境となっている。これまで当区間の産卵場面積の割合は30%以上を占める年も多く、主要な産卵場であった時期もあるため、今後も産卵場が形成されない状況が続く場合には、安定的な産卵場形成に向けた対策が求められる。

廓中堰下流の状況(B区-1)

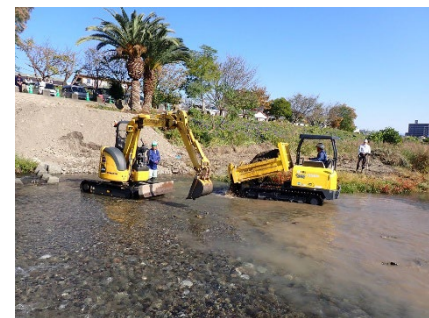
トリム堰付近（C区）では、2005年以降、毎年産卵場が確認されており、本年も例年と同様に形成された。当区間は、汽水～海域に近く、流下仔アユの生残からみても鏡川における再生産に最も重要な水域である。そのため、当区間を中心とした産卵環境の保全や「鏡川環境保全の会」が継続している河床整備事業等は、鏡川におけるアユ資源の維持・増殖にとって有効な取組と言える。本年は上流域のダム等による土砂移動の遮断に伴う河床の下方侵食の防止および粗粒化の緩和等を目的として、同流域内にある鏡ダム湖の堆積土砂を活用した土砂投入という新たな取組が試行された。整備直後に、当該箇所産卵が確認されており、本年の産卵場面積増加の一因と考えられる。今後とも、産卵環境の改善にむけた積極的な対策の検討と実施を期待したい。

トリム堰付近での河床整備状況

そのようななか、今年度、鏡川環境保全の会により同流域内にある鏡ダム湖の堆積土砂を活用した土砂投入が新たに試行された。この取組により、広域に露出していた粘土層は砂利で覆われ、深掘れした河床は適度な水深に改善された。さらに、土砂投入箇所において、アユの産卵が確認され、産卵場面積は直近5年で最大となった。適度な土砂投入は、河川生態系の維持・保全・改善に資するのみならず、バランスを失いつつある土砂収支の正常化に寄与するものと判断される。今後、土砂投入量の最適化や投入範囲の拡大等につなげることができれば、鏡川流域全体の河川環境の健全性の向上に繋がると考えられる。

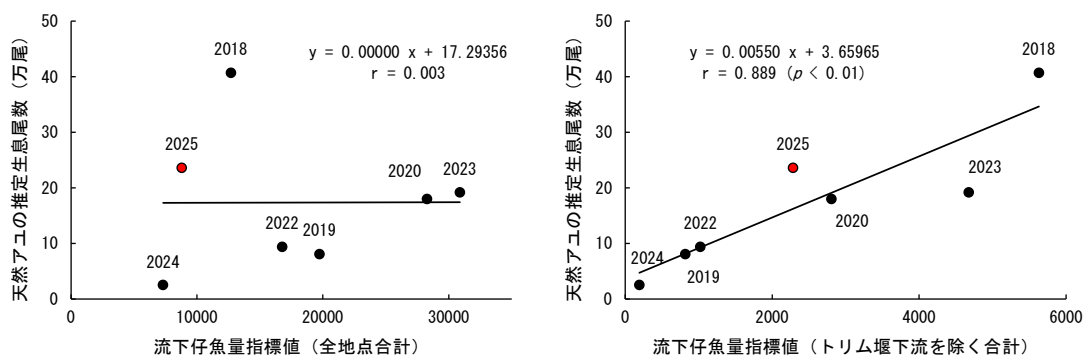
図4-1 流下仔魚量指標値と翌年の天然アユの推定生息尾数との関係

鏡川における流下仔魚調査は2018年以降、トリム堰下流、トリム堰上流、紅葉橋上の3地点で、概ね10月下旬から翌年の1月上旬までの間で1週間おきに実施されている。そこで、この調査で算出された流下仔魚密度と時系列（10月15日と2月1日を0尾/m<sup>2</sup>と仮定）による積分値を流下仔魚量指標値（以下、指標値）とし、この指標値と翌年の天然アユの推定生息尾数との関係について整理した（図4-1）。その結果、全地点を含めた指標値と天然アユの推定生息尾数との関係は確認されなかったが（ $r = 0.003$ ,  $p > 0.05$ ; 図4-1左）、トリム堰下流を除く2地点の指標値と天然アユの推定生息尾数との間には有意な正の相関がみられた（ $r = 0.889$ ,  $p < 0.01$ ; 図4-1右）。この結果は、トリム堰上流と紅葉橋上の流下仔魚が多いと翌年の天然アユの遡上量が豊富であることを示唆する。しかし、トリム堰下流を除くことで有意な正の相関が得られたメカニズムは不明であり、流下仔魚量と翌年のアユの遡上量との関係は確認できないと報告する研究が多いことから（嶋田ほか, 2006; 瀬口ほか, 2020）、今回得られた結果については今後も検討していく必要がある。今後も継続して両調査を実施し、これらのデータを蓄積することができれば、天然アユの遡上量の予測に欠かせない手がかりが得られるかもしれない。

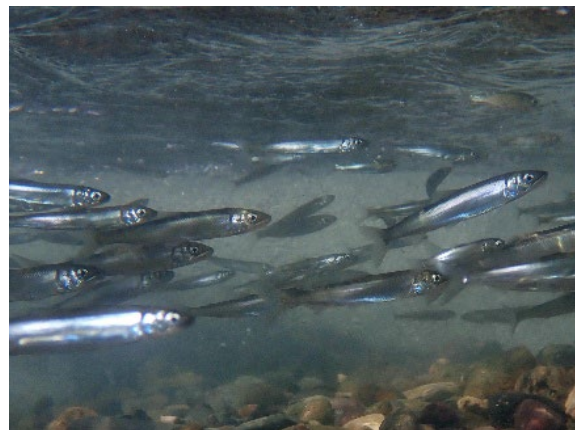
トリム堰直下のアユの滞留状況

アユの遡上状況調査の結果によると、鏡川下流域に設置されている5基の横断構造物(トリム堰、廓中堰、鏡川堰、江の口鴨田堰、朝倉堰)のうち、トリム堰と朝倉堰では例年、生息密度が顕著に高い傾向が確認されている(図5-1)。特に本年は、トリム堰直下で大量のアユが滞留する状況が鏡川漁協の報告(鏡川漁協HP)により明らかとなり、当漁協による汲み上げ放流が実施されるなど、トリム堰が遡上を試みる水生生物にとって大きな障害となっている実態が浮き彫りとなった。このような状況から、下流域に生息する遊泳能力の低い水生生物(重要種のアユカケ等)にとっては、非常に厳しい環境に置かれていると考えられる。

トリム堰は、海から遡上してきたアユ等の水生生物が最初に直面する障害物であり、ここを円滑に通過し上流域へ到達できるかどうかは、海と川を行き来する水生生物の生活環の維持にとって極めて重要である。また、堰直下に大量のアユ等の水生生物が滞留すると、過密によるストレスや体力消耗、病気の発生・拡大、捕食リスクの増大等が懸念される。さらに、サギ類やカワウ等の魚食性鳥類の集中を招き、過剰捕食によるアユ資源の減耗、河畔林の劣化、景観悪化など、河川生態系のみならず、陸域生態系にも影響を及ぼす可能性がある。

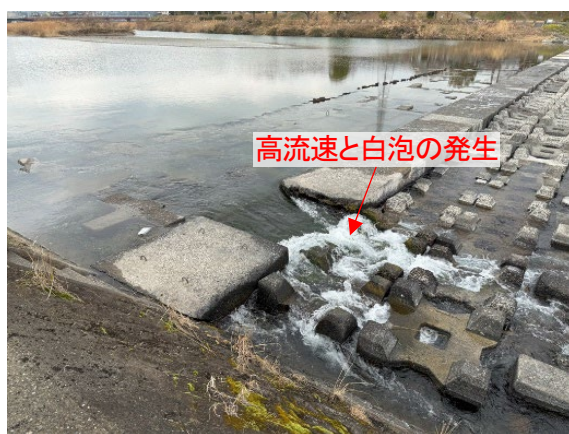
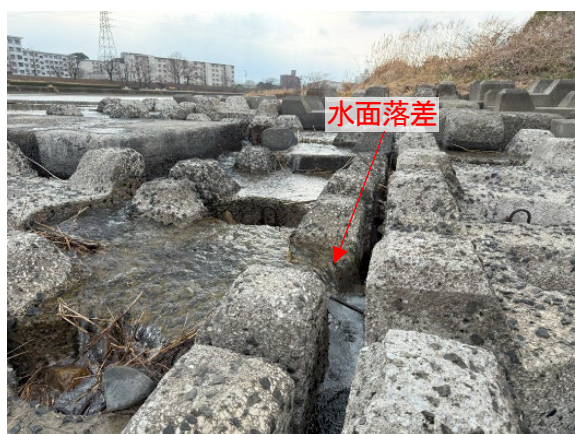
トリム堰の魚道の状況(左:右岸、右:左岸、2025年3月1日撮影)

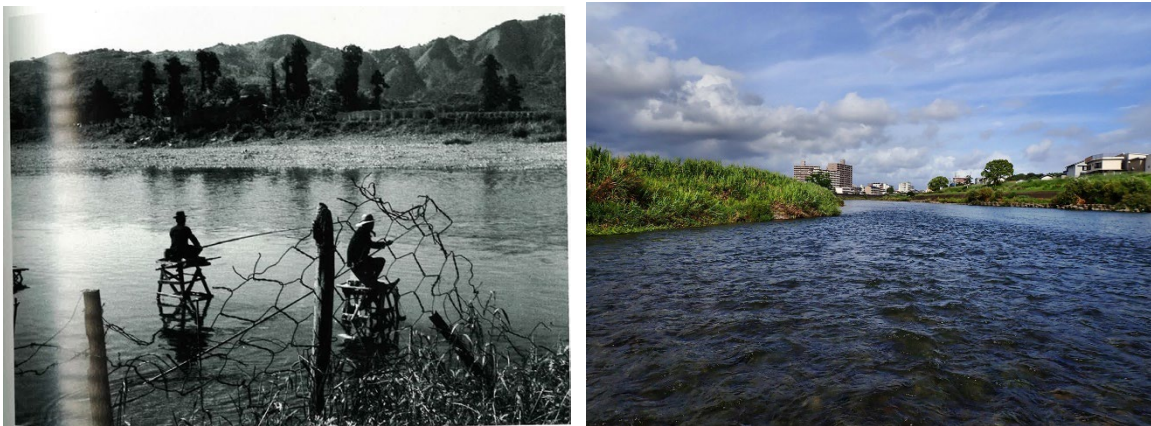
四万十川では、昭和 50 年代から河道内の樹林化により河道の二極化が進行し、アユの産卵場となる瀬が減少し、河床の固定化によりアユの好む浮石河床の面積が減少していることが指摘されている（岡田ほか、2017）。鏡川においても、新月橋付近の現在（令和 6 年）と昭和 28 年の写真を比較すると、砂州上に植生が繁茂し、裸地部はほとんどみられないこと、また砂州と水面の高低差が大きいことが確認できる。これらの状況から、鏡川下流域においても河道の二極化が進行し、アユの産卵場となる瀬の減少を引き起こしているものと考えられる。

新月橋付近の状況(左:昭和 28 年、右:令和 6 年)
