# 潮江南分区地質調査委託業務(その1)

## 報 告 書

平成 6 年 8 月

高 知 市 役 所

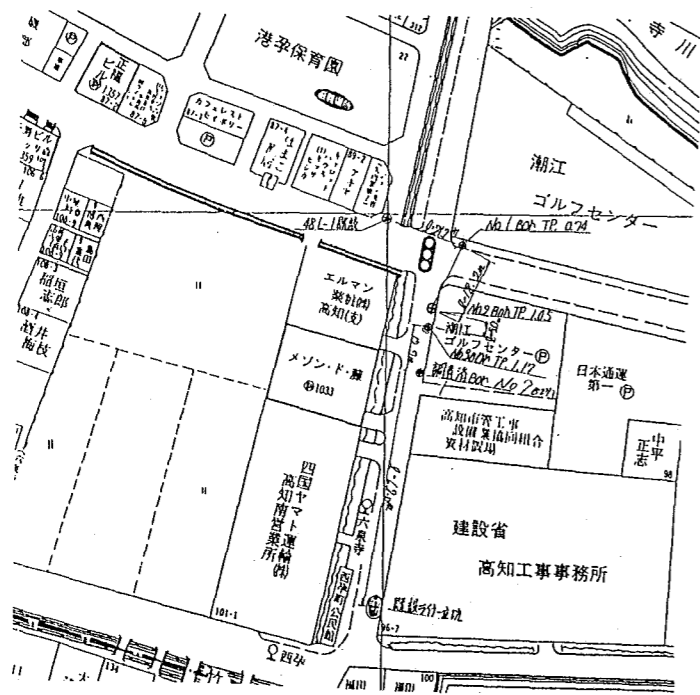
図4-1 推定地質断面図

計画路線の地質構成、強度特性を把握するために、調査ボーリング、動的貫入試験を実施した。これらの結果は、巻末のボーリング柱状図及び推定地質断面図に示したが、以下地層を下記の5層に区分し、詳述する。

強風化～比較的新鮮なチャートより構成される。Bor. No.1 地点では、深度1.35mより分布し、西方に分布する山系の稜線が延長しているものと想定される。

- ・管渠施工区間の地質状況は、大部分がチャートで占められる。このチャート層は、Bor. No.2 地点のように、強風化状態を示す箇所も認められるが、角礫状となった試料も岩片は硬質である。また、Bor. No.1 地点では、 $\phi = 15 \sim 40$ cmの棒状試料となる部分も認められる。したがって、非常に硬質な岩盤を削孔することになる。これら岩盤は、動的貫入試験を実施したNo.3 と既設Bor. No.7 との間まで分布する。岩級区分としては“B”～“CL”に区分される。したがって、施工機械の選定には十分注意をする。
- ・地下水の分布状況は、沖積層内に分布し、岩盤内では不透水層となり、地下水は分布しないと考えられる。既設ボーリング孔のBor. No.7 地点では、砂質土 ( $k = 3.75 \times 10^{-3}$  cm/sce) あるいは礫質土が分布すると想定され、透水性は大である。
