公共下水道事業

潮江水再生センター塩素滅菌棟耐震補強実施設計委託業務(R8-1) 見積参考資料

| 設 計 金 額 | | 円 | 委託業務の概要 | |
|---|---|---|---|---|
| | | | 本業務は、高知市下水道総合地震対策計画に基づき、潮江水再生センター塩素滅菌棟の土木構造物における耐震性能の確保を目的として、過年度の診断業務に基づいた建築構造物の耐震改修設計を反映し、耐震補強詳細設計及び耐津波補強設計を行うものである。 | |

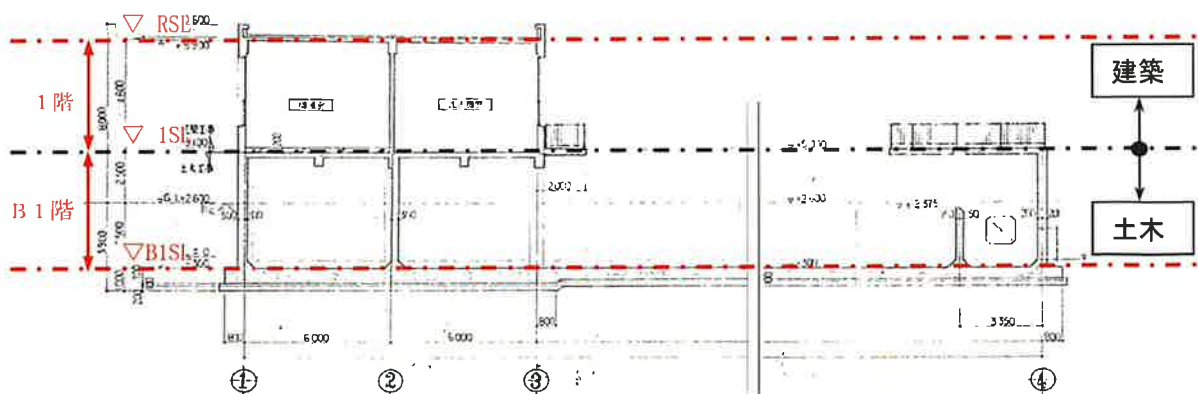
##### 工事区分案内図

土木・建築の工事区分は、当初設計通りとする。

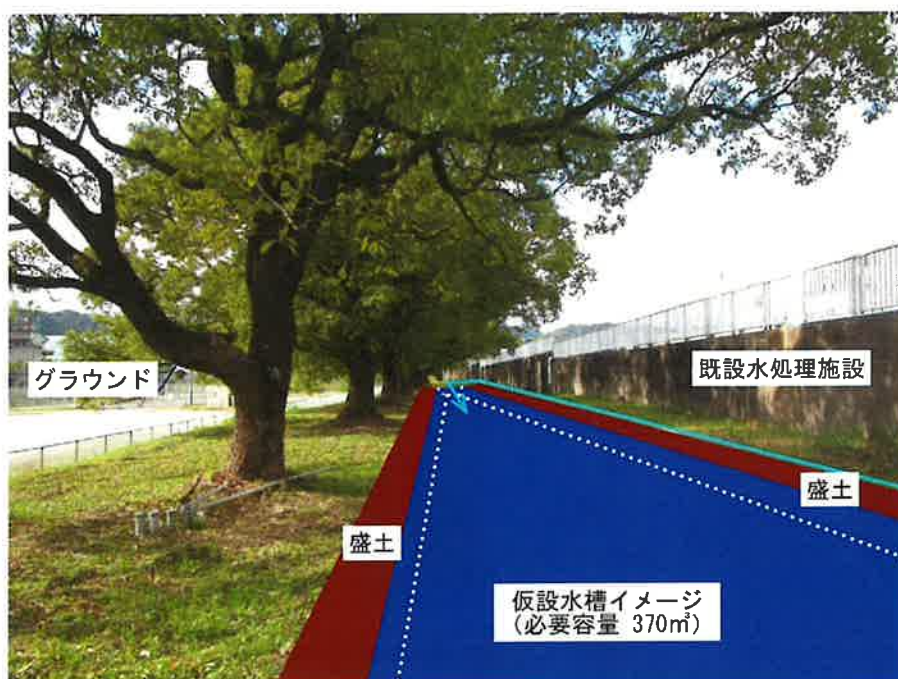
写真 仮設水槽イメージ

以下に仮設水槽のイメージ写真を示す。仮設水槽の周りは、計画以上の降雨や満潮時の浦戸湾からの逆流により水槽が溢れないようにするために、掘削した土を用いて盛土する計画とする。

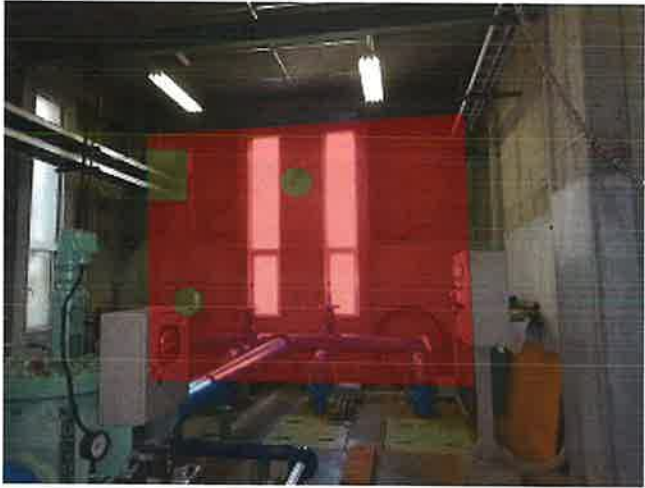
| 1 | 1F | D 通 1-2 間<br>機械室<br>既存壁撤去新設壁 EW20 (開口有 W50×H50,W40×H40)<br>※消泡水管の移設を不要とする為に外部からの施工とする。 | 問題点 |
| | | | 換気扇・フード一時撤去再取付 (AM)<br><br>換気扇電源用引き出しプレート・配管配線撤去復旧 (AE)<br><br>スピーカー一時撤去再取付・配管配線撤去復旧 (AE) |

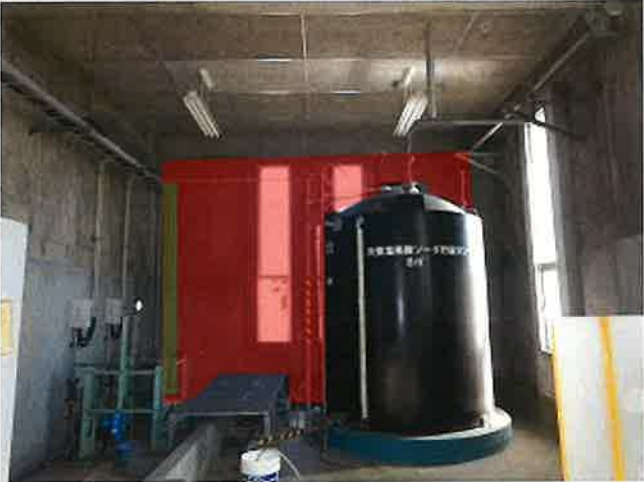
| 2 | 1F | D 通 2-3 間<br>既存壁撤去新設壁 EW20<br>(開口有 W50×H50) | 注入機室<br><br>問題点 |
| | | | <p>プルボックス・配管<br/>配線撤去新設 (AE・PE)</p> <p>空気管一時撤去新設 (PM)</p> |

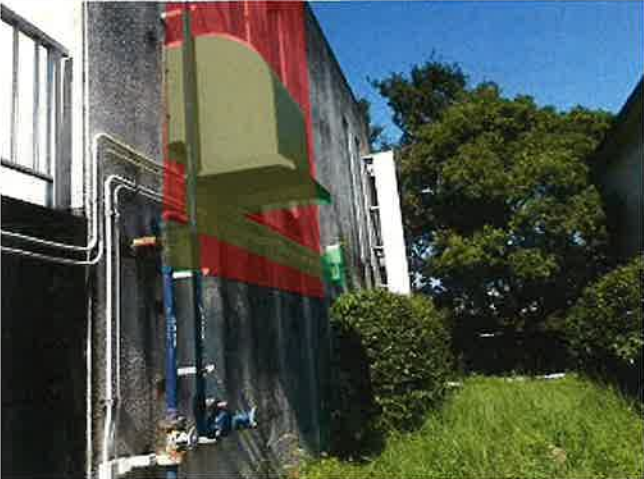
| 2 | 1F | D 通 2-3 間<br>既存壁撤去新設壁 EW20<br>(開口有 W50×H50) | 注入機室<br><br>問題点 |
|---|---|---|---|
| | | | <p>換気扇・フード<br/>一時撤去再取付 (AM)</p> <p>コンセント・配管配線撤去新設 (AE・PE)</p> |

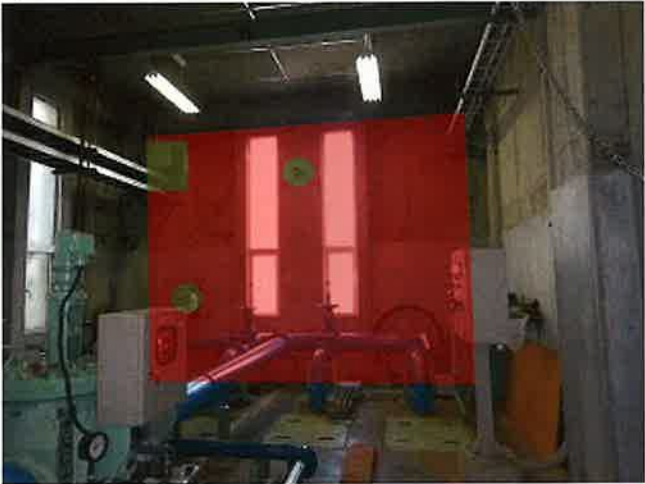
| 1 | 1F | D 通 1-2 間<br>開口閉塞+既存壁増し壁 EW18+EW17<br>(開口有 W50×H50,W40×H40) ※内部からの施工が必要 | 機械室<br>問題点 |
| | | | 換気扇・フード一時撤去再取付 (AM)<br><br>換気扇電源用引き出しプレート・配管配線撤去復旧 (AE)<br><br>スピーカー一時撤去再取付・配管配線撤去復旧 (AE) |

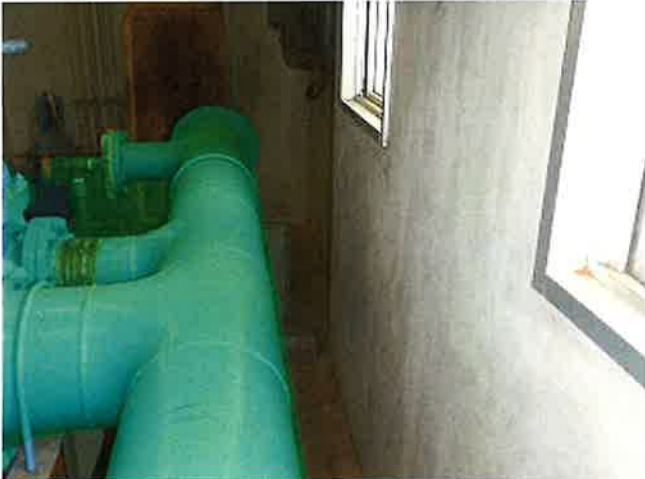
| 1 | 1F | D 通 1-2 間<br>開口閉塞+既存壁増し壁 EW18+EW17<br>(開口有 W50×H50,W40×H40) ※内部からの施工が必要 | 機械室<br>問題点 |
|---|---|---|---|
| | | | 増壁なので内部施工スペースを確保するため、消泡水用配管移設 (PM) |

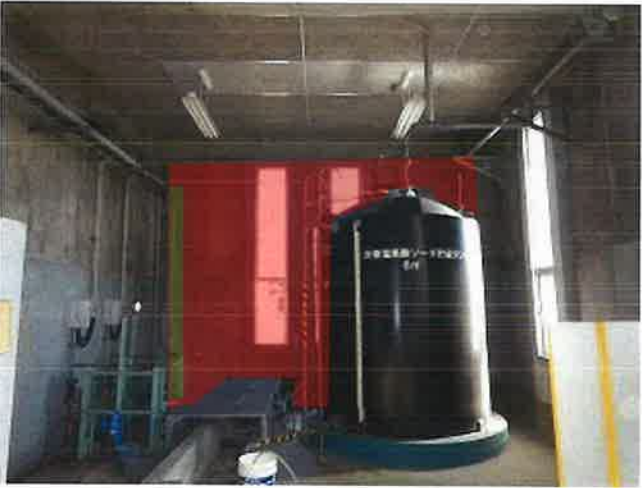
| 2 | 1F | D 通 2-3 間<br>開口閉塞+既存壁増し壁 EW18+EW17<br>(開口有 W50×H50) | 注入機室<br>問題点 |
| | | | <p>プルボックス・配管配線撤去新設 (AE・PE)</p> <p>空気管一時撤去新設 (PM)</p> |

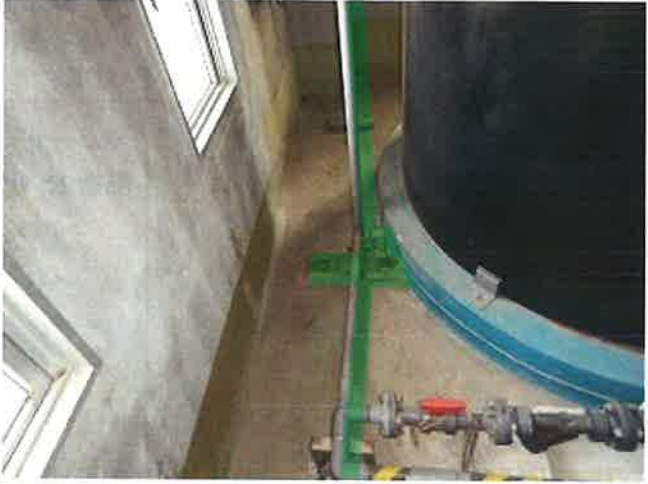
| 2 | 1F | D 通 2-3 間<br>開口閉塞+既存壁増し壁 EW18+EW17<br>(開口有 W50×H50) | 注入機室<br>問題点 |
|---|---|---|---|
| | | | <p>タンク配管基礎撤去</p> |

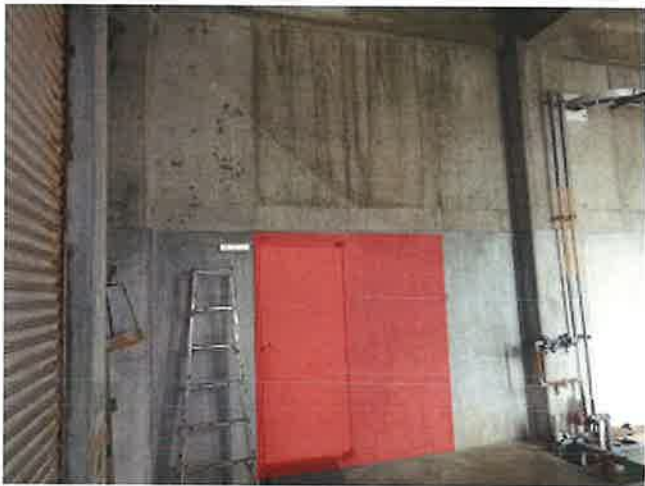
| 2 | 1F | 2 通 A-B 間<br>A 通 1-2 間 搬入開口移設<br>(開口有 W215×H270) | 注入機室 | 問題点 |
| | | | | 扉新設 (A) |

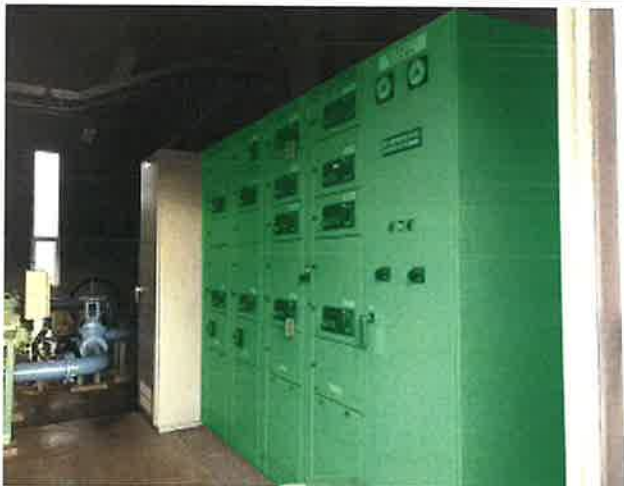
| | | | | 電気盤移設 (PE) |

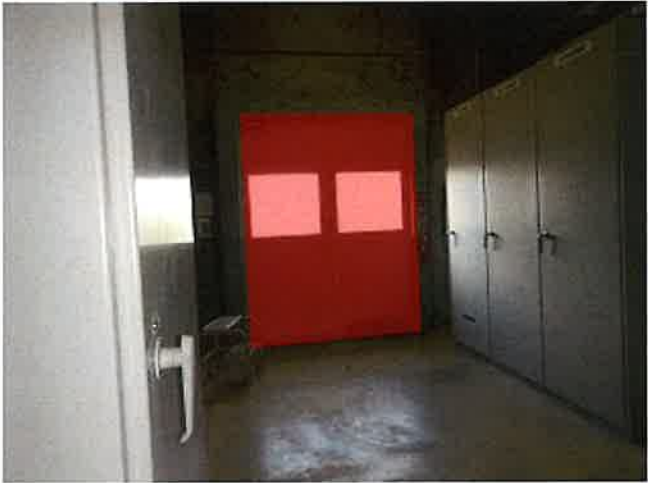
| 3 | 1F | A 通 1-2 間<br>開口閉塞 EW18<br>(開口有 W50×H50) | 機械室<br>問題点 |
| | | | <p>扉移設 (A)</p> <p>電話機一時撤去再<br/>取付 (AE)</p> <p>消火器移設</p> |
