平成 31 年度  
鏡川清流保全環境調査委託業務  
【アユ遡上状況調査】  
【アユ産卵場調査】

報告書

令和 2 年 2 月

株式会社 西日本科学技術研究所

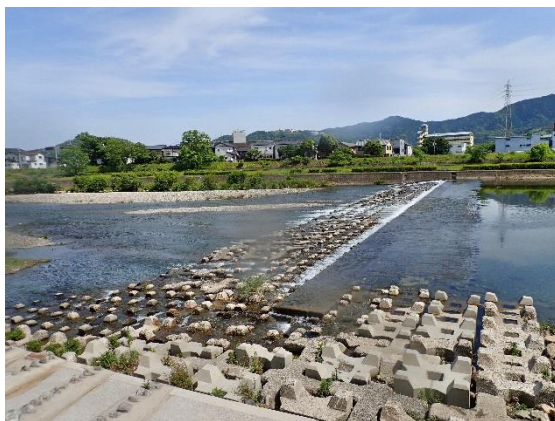
St. 2（トリム堰下）

これら調査地点のうち、下流域の St.2、4、7、9、11 はそれぞれトリム堰、廓中堰、鏡川堰、江の口鴨田堰、朝倉堰の直下流に位置している。また、中～上流域（St.13～19）、および下流域の St.1、3 では、瀬と淵の 2 箇所以上において潜水観察を行った。

今回観測された生息密度の最大値はトリム堰直下（St.2）での  $1.75 \text{ 尾}/\text{m}^2$  で、これに次いでその直上流の湛水部（St.3）の  $1.34 \text{ 尾}/\text{m}^2$  が高く、トリム堰周辺で相対的に豊富な傾向にあった。鏡川の最下流に位置する横断構造物であるトリム堰直下には稚アユが集積しやすく、ここでの生息密度は例年  $5 \text{ 尾}/\text{m}^2$  前後かそれ以上にある。今年のここでの密度は地点中最大ながら、例年に比べると低密度な状態であったといえる。この他、廓中堰、朝倉堰等の横断構造物直下の密度も  $0.30 \sim 1.05 \text{ 尾}/\text{m}^2$  の範囲にあり、周辺地点に比べるとやや高いものの、遡上中の稚アユが集積しているような状況にはなかった。

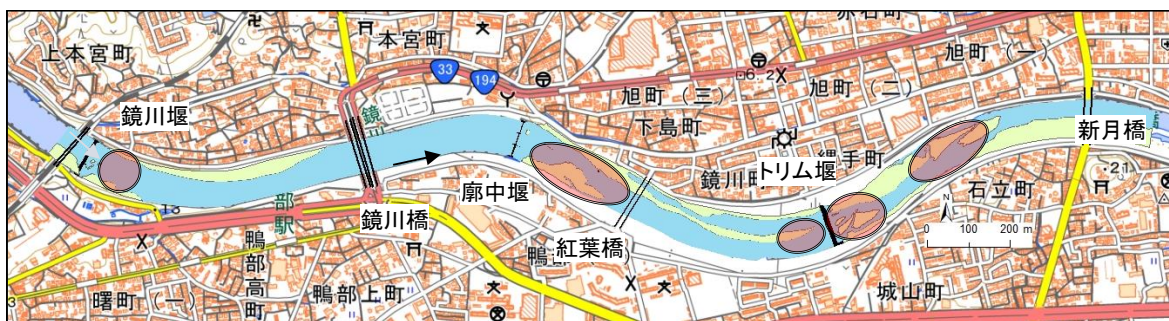
図 3-2-1 アユの産卵場調査対象地点

調査は鏡川における中心的なアユの産卵域となっている新月橋～鏡川堰の本川全域を対象範囲とし、この間の全ての瀬（計 5 箇所）において実施した（図 3-2-1）。

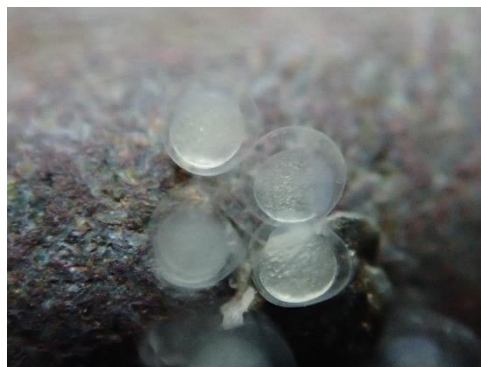
調査対象範囲内の各瀬とその周辺を踏査し、河床に産み付けられたアユ卵（直径約 1mm）の有無を目視により確認した。その際、アユ卵が確認された範囲を産卵場とした。また、確認された産卵場の範囲の経緯度を GPS で観測・記録し、GIS ソフトを用いて平面図に整理するとともに、各産卵場面積を計測した。

確認されたアユ卵

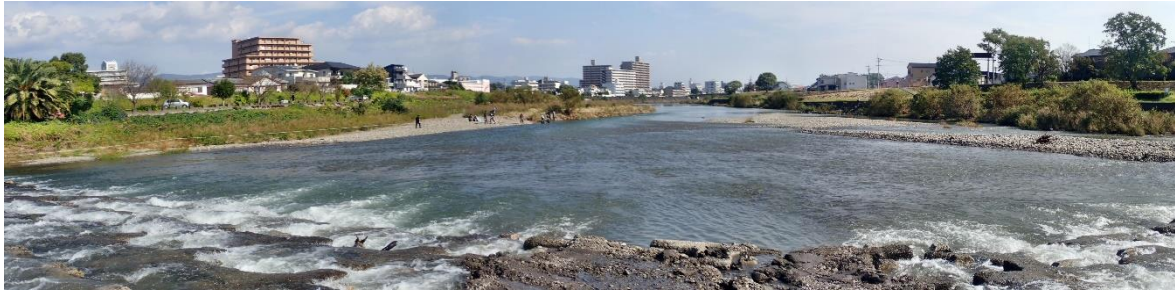
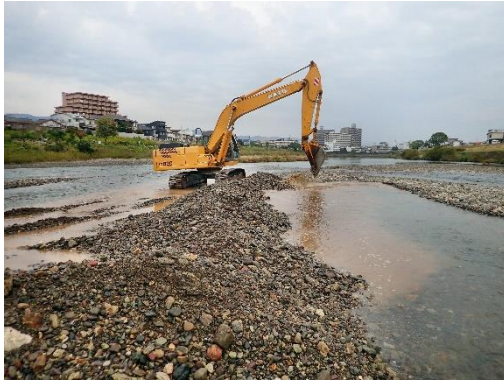
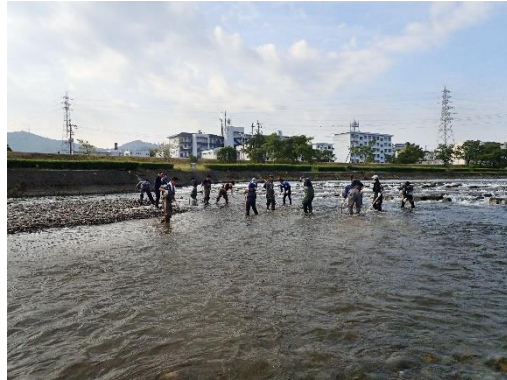
近年産卵場が安定的に形成されるトリム堰下流(上)とそこでの河床整備状況(下)

確認された産卵場のうち、産卵量（面積）からみた主体はトリム堰下周辺の産卵場で、前述したとおり、今年は例年以上にこの範囲に集中する特徴にあった。ここでは例年、安定的に産卵場が形成されるとともに、汽水～海域にも近く、流下仔アユの生残からみても鏡川におけるアユの再生産にとって現状最も重要な水域となっている。ここを中心とした産卵環境の保全や「鏡川環境保全の会」が継続している河床整備事業等は、鏡川におけるアユ資源の維持・増殖にとって有効な取り組みといえる。今後とも、さらなる産卵環境の改善にむけた積極的・効果的な対策の検討と実施を期待したい。
