令和 2 年度  
鏡川清流保全環境調査委託業務  
【アユ遡上状況調査】  
【アユ産卵場調査】

報告書

令和 3 年 2 月

株式会社 西日本科学技術研究所

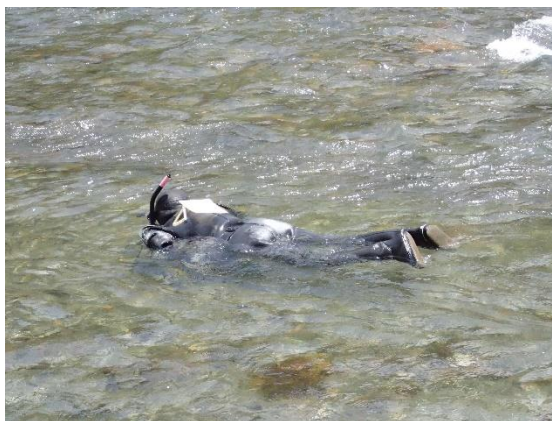
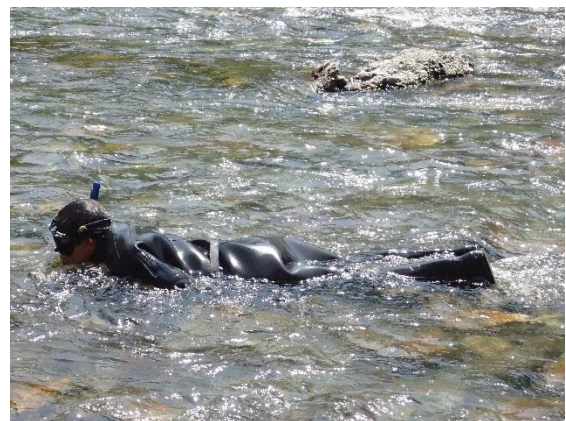
潜水目視観察の状況

潜水目視観察により、アユの個体数を計数するとともに、各箇所での観察面積から生息密度（尾/m<sup>2</sup>）を算出した。なお、生息密度は原則として瀬と淵に分けて算出し、横断構造物周辺では各構造物の直下流とその湛水部の生息密度を観測した。

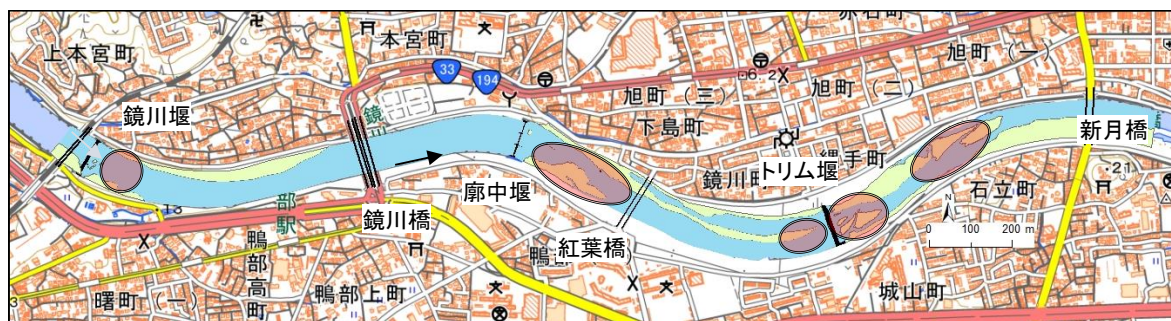
図 3-2-1 アユの産卵場調査対象地点

調査は、鏡川における中心的なアユの産卵域となっている新月橋～鏡川堰の本川全域を対象範囲とし、この間の全ての瀬（計 5 箇所）において実施した（図 3-2-1）。

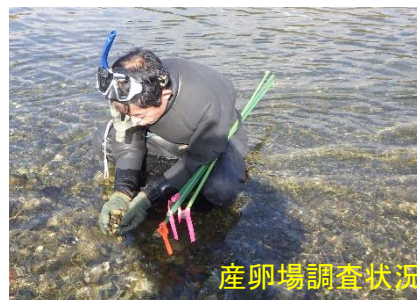
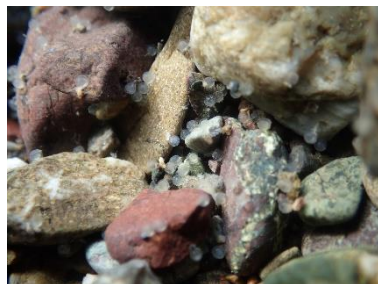
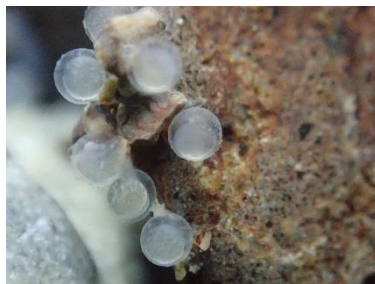
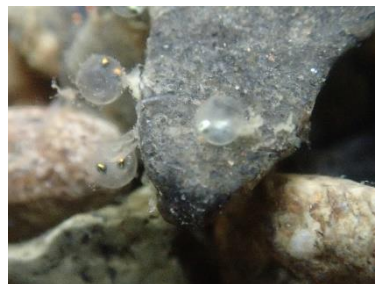
確認されたアユ卵

調査対象範囲内の各瀬とその周辺を踏査し、河床に産み付けられたアユ卵（直径約 1mm）の有無を目視により確認した。その際、アユ卵が確認された範囲を産卵場とした。また、確認された産卵場の範囲の経緯度を GPS で観測・記録し、GIS ソフトを用いて平面図に整理するとともに、各産卵場面積を計測した。

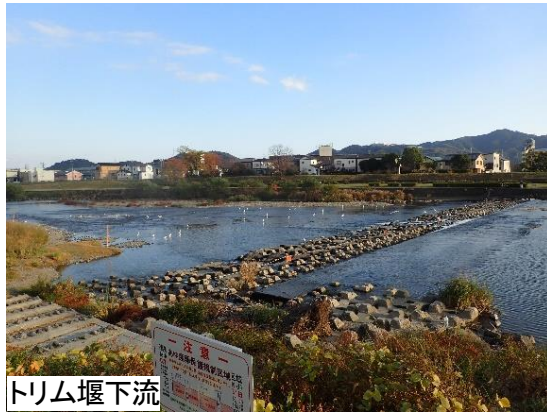
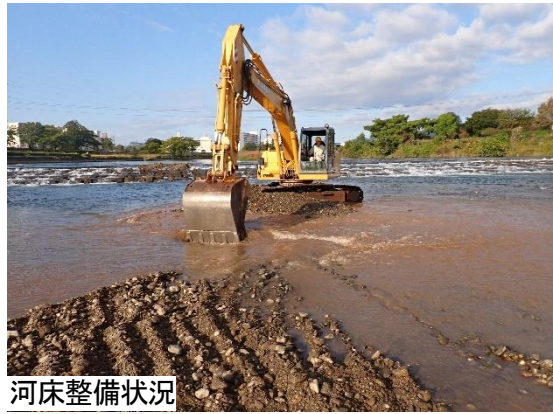
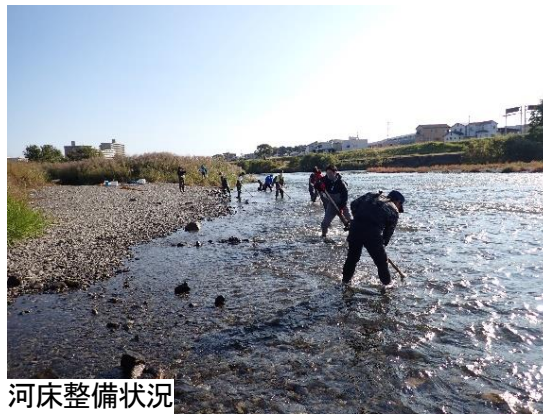
トリム堰下流とそこでの河床整備状況

トリム堰周辺の C 区では、堰の下流に 1312 m<sup>2</sup>の産卵場が形成されていた。当面積は、調査時の鏡川における総産卵場面積の 54%を占め、トリム堰周辺に産卵場が集中する傾向にあった。この範囲は、上述した「鏡川環境保全の会」が実施した河床整齊範囲とよく一致しており、当整備が産卵場形成に寄与したのは疑いない。

確認された産卵場のうち、産卵量（面積）からみた主体はトリム堰下周辺の産卵場で、今年も例年と同様、この範囲に集中する特徴にあった。ここでは例年、安定的に産卵場が形成されるとともに、汽水～海域にも近く、流下仔アユの生残からみても鏡川におけるアユの再生産にとって現状最も重要な水域となっている。ここを中心とした産卵環境の保全や「鏡川環境保全の会」が継続している河床整備事業等は、鏡川におけるアユ資源の維持・増殖にとって有効な取り組みといえる。今後とも、さらなる産卵環境の改善にむけた積極的・効果的な対策の検討と実施を期待したい。
