資料

「道具倉より発見された祈祷札箱と板絵図」

一年号を示す墨書と建物の図面一

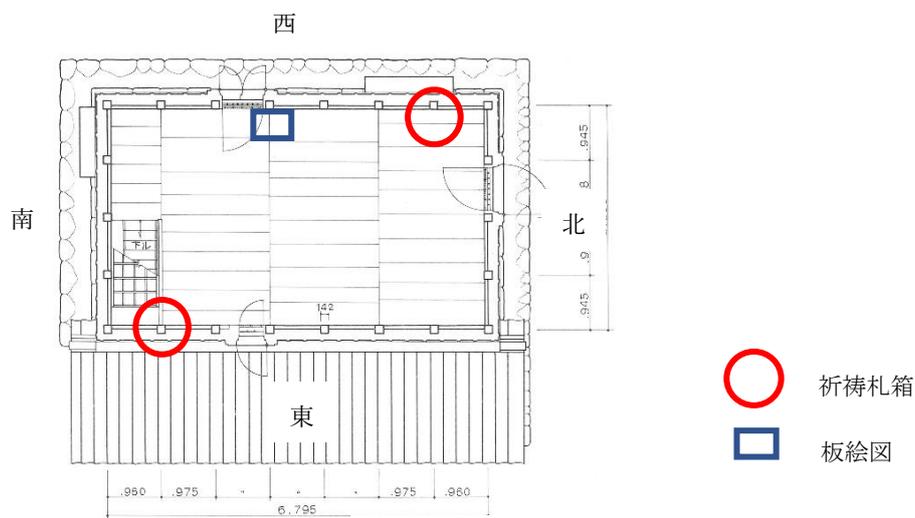
図1 祈祷札箱と板絵図の配置

本保存活用計画策定に際して現地調査を行ったところ、道具倉2階より祈祷札箱と板絵図が発見された。祈祷札箱は、西面北より第一間の柱と東面南より第一間の柱にあり、柱に打ち付けた釘に祈祷札を掛けていた。また、板絵図は南より二通り目の登梁西側の桁との取り合い部分に据え置かれた状態で発見された。

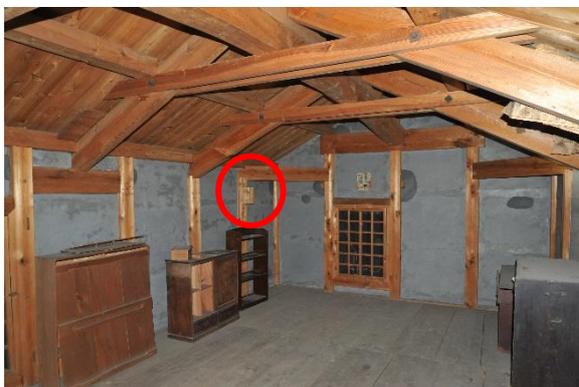
写真1 祈祷札箱の状況（南東より見る）

なお、祈祷札箱を掛ける釘の打ち替えはないとみられ、祈祷札箱が柱に取り付いた面は、その周辺と比較して材面の焼けが見られず、新材を仕上げた面がそのまま保存されたような状態であったため、現在に至るまで一度も動かされていないものと推定される。

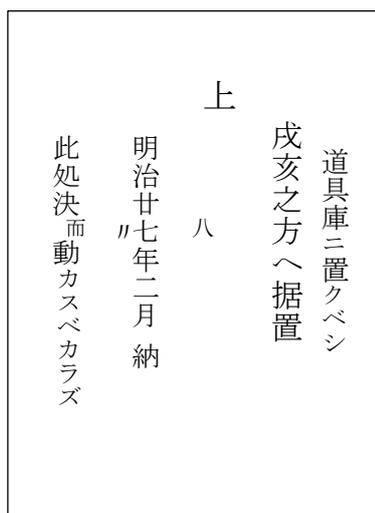
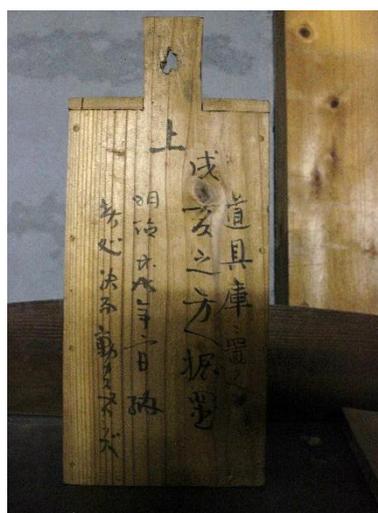
写真5 北西の祈禱札箱裏面墨書

※ 〃は抹消を示す

写真5・6より、「道具庫ニ置クベシ」とあり、現在の「道具倉」とは呼称が異なるものの、固有の建造物を指している点で資料的価値が高いと考えられる。また、「戌亥＝北西」「辰巳＝南東」の方角も、現在取り付けられた箇所と合致することから、現存する道具倉に取り付けるために製作されたものと解釈しても差し支えないだろう。

墨書が示す年号は、両者とも明治 28(1895)年としており、少なくともこの札箱が取り付けられた時期に道具倉が建築中もしくは竣工していたと考えられる。道具倉は、これまで敷地内の建物で一番新しいとされ、建築年代が不明であったが、今回の札箱墨書の発見により、間接的であるにしても、建築年代を推定できる点で貴重である。

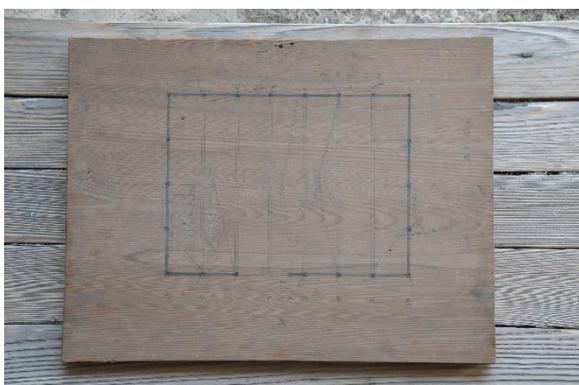
写真7 板絵図 上面

板絵図には、表裏の両面に同規模の平面図が描かれていた。柱の断面や壁を太い墨塗とし、横架材など構造材の見え掛りを細い墨線としていた。上面の図面は方角、柱番付、平面規模、階段、開口部の開き勝手にわたり、比較的詳細な情報が描かれているのに対して、下面の図面は柱、横架材の表現にとどまっていた。

上面の板絵図には、建物の規模を桁行三間半、梁間二間とし、正面入口が東面であることが記されている。また、建物の各隅部に火打材、南東隅部に階段、登梁を桁行方向四間割に配置、二階床梁を各柱通りに描いており、現状の道具倉の構造と方角が合致していることから、板絵図が示す建物が、現存する道具倉であることは間違いない。下面は情報が少ないものの、上面の図面と同一の平面構成があり、南北妻側半間に受梁と思われる部材が描かれていることから、1 階見上図とも解釈できるだろう。

残念ながら、この板絵図に年号を示す墨書は発見されなかったため、どの時代に作図されたものかは不明で、描かれた図面が「計画図」「竣工図」または「現状図」のいずれなのかは判然としないが、墨指しや筆が用いられている点や記号などの表現などから、道具倉の構造を良く知る大工によって作図された可能性が高いと考えられる。また、北東隅柱を「いの壺」とする番付があることから、将来的に解体を伴う修理が行われた際に同様の番付が部材から発見されれば、明治 28 年頃と推定される建築年代に比較的近い時期に製作されたものと判断できるかもしれない。
