## 資料

### 耐震診断及び補強案策定

#### 各建物の耐震診断結果と補強案策定に関する資料の抜粋

# 1. 主屋

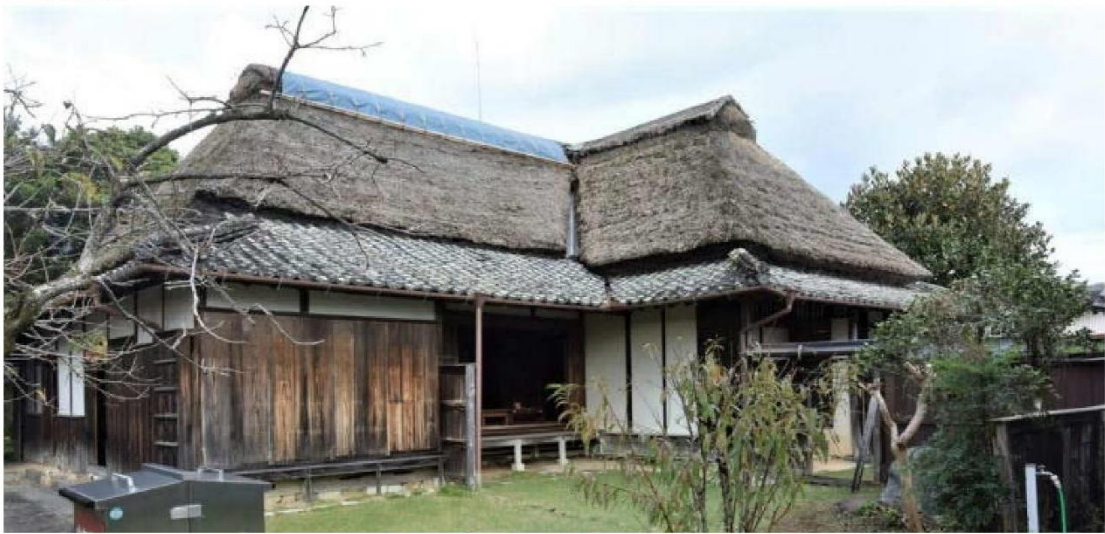
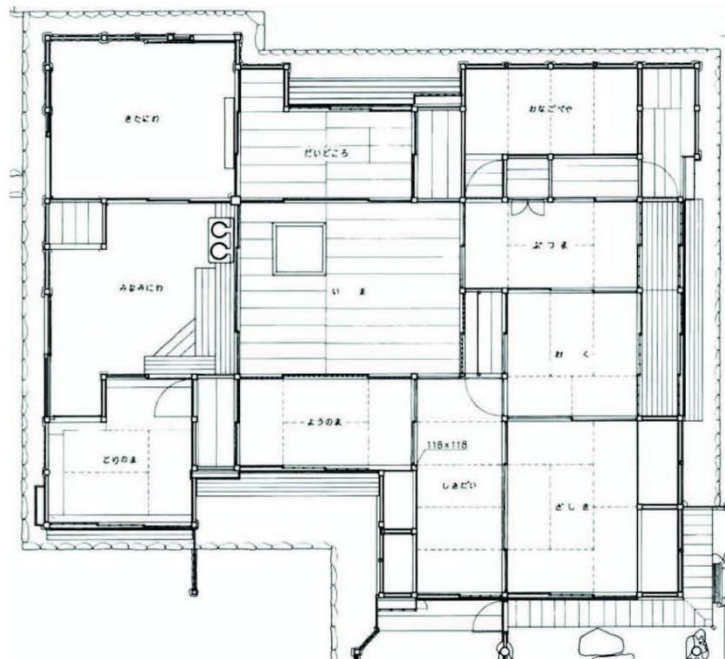
図1.1 1階平面図

名 称	重要文化財 旧関川家住宅・主屋
所 在 地	高知県高知市一宮中町3-11-59
所 有 者	高知市
建設年代	文政2年(1819年)
建物規模	平面形状：桁行 14.466m x 梁間 10.216m 棟／軒高：7.685m／2.588m 平面積：172.379㎡ 軒／屋根面積：212.300㎡／336.000㎡
構造概要	構造種別：木造軸組構造、土壁、板壁 架構形式：柱-横架材の伝統的軸組構造 屋根形式：寄棟造茅葺、下屋棧瓦葺き
基礎形式	礎石建ち、一部土台あり

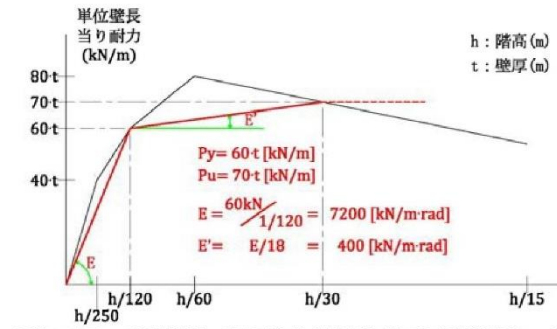
土壁の荷重-変型関係 「重要文化財(建造物)耐震診断指針」より抜粋  
図5.2 土壁及び合板耐力壁の復元力特性

- 1) 柱、横架材は等断面、無欠点の通直材のすぎ材として、それぞれの材料強度は目視等甲種構造材2級とした。
- 2) 柱と横架材の接合はピン接合とし、土壁内の貫は評価しない。
- 3) 土壁の厚さを65mmとして、重要文化財(建造物)耐震診断指針に係わる指針・要領」文化庁文化財部、平成24年6月に準じ、その復元力特性を図5.2に示した。  
補強に採用する合板耐力壁の復元力特性は、木造軸組工法住宅の許容応力度設計(2008年板)の4.2 面材張り大壁の詳細設計法準じて合板耐力壁の復元力特性を算定した。但し、釘せん断耐力  $\Delta P_v$  は2/3に低減して採用した。
- 4) 棧瓦屋根及び1階床の水平剛性は壁倍率換算で  $n=0.5$  とした。茅葺き屋根については、「限界耐力計算による伝統的木造建築物の構造計算指針・同解説」(日本建築学会)P.77 茅葺き屋根の実験結果に準じて、図5.4に示す復元力特性を採用した。
- 5) 礎石上の柱については、付加軸力が長期鉛直荷重を超えた時点で、軸方向の拘束を解除して浮き上がりを考慮した。

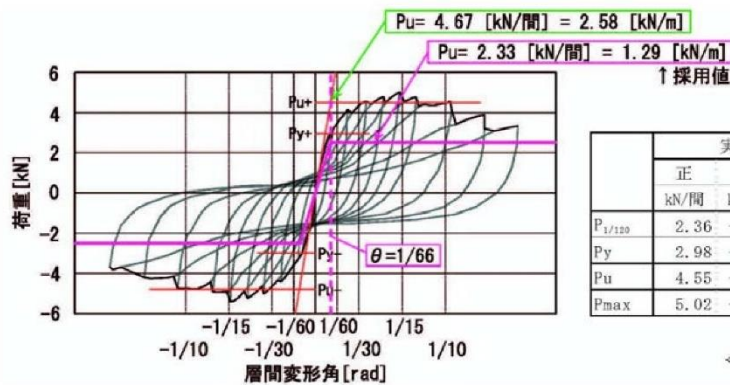
図5.4 茅葺き屋根の復元力特性

実験値			解析使用値			
	正	負	平均	$\theta$	Q	壁倍率	Q/2
	kN/間	kN/間	kN/間		[kN/m]	[kN/m]	壁倍率
$P_{1/120}$	2.36	-2.76	2.56	1/120			
$P_y$	2.98	-3.07	3.03	1/102			
$P_t$	4.55	-4.78	4.67	1/66	2.58 (1.31)	1.29 (0.66)	
$P_{max}$	5.02	-5.42

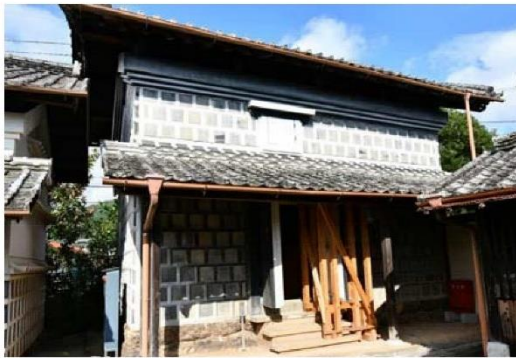
外観写真：正面

名称	重要文化財 旧関川家住宅・道具倉
所在地	高知県高知市一宮中町3-11-59
所有者	高知市
建設年代	明治28年（1895年）
建物規模	平面形状：桁行 6.79m x 梁間 5.31m 棟／軒高：6.643m／4.605m 平面積：36.075m <sup>2</sup> 軒／屋根面積：60.681m <sup>2</sup> ／80.000m <sup>2</sup> 2階建て 1階階高：2.388m、2階階高：1.973m
構造概要	構造種別：木造、土蔵壁 架構形式：柱-横架材の伝統的軸組構造 屋根形式：切妻屋根棧瓦葺き、置屋根
基礎形式	礎石立ち

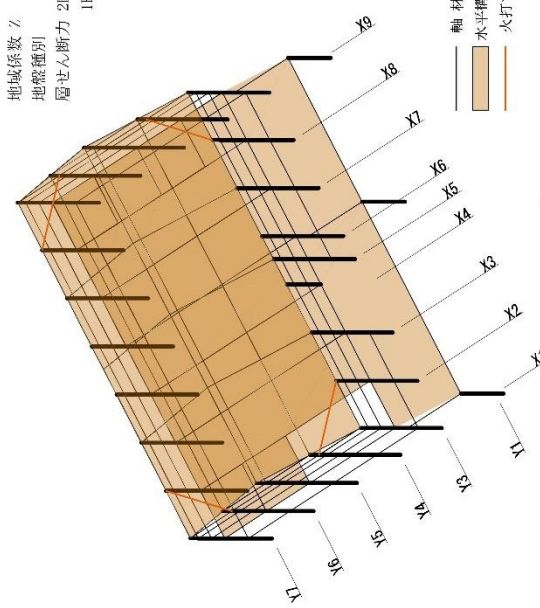
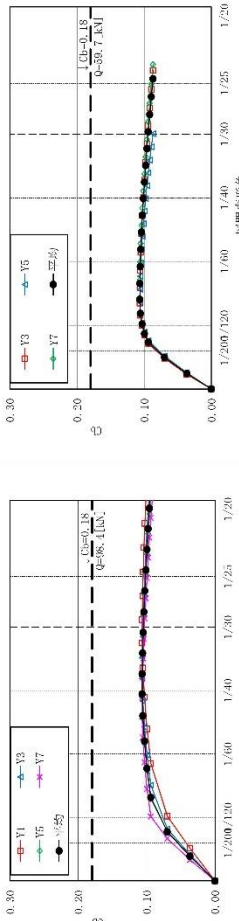
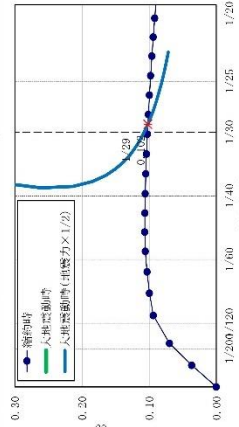
<p>1F 平均 1/25 最大 1/21 (Y1) 最小 1/28 (Y8) 2F 1/42 最大 1/40 (Y7) 最小 1/48 (Y5)</p> <p>応答値</p>

<p>限界耐力計算を行った結果より、1質点縮約時の大地震動地震力を半分にした時の応答値は1/29となった。 ただし、1Fの平均変形角が1/25で土壁のある列の変形角が1/30を超え土壁が脆性破壊することが考えられるため、復旧可能水準を満たさないと判断した。</p>	
			<p>1質点縮約時の応答値 <math>C_b = 0.102</math></p> <p>梁間方向正加力時↑</p>

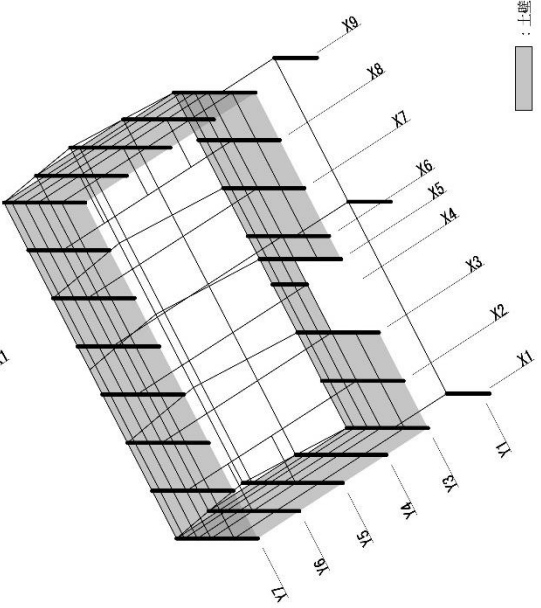
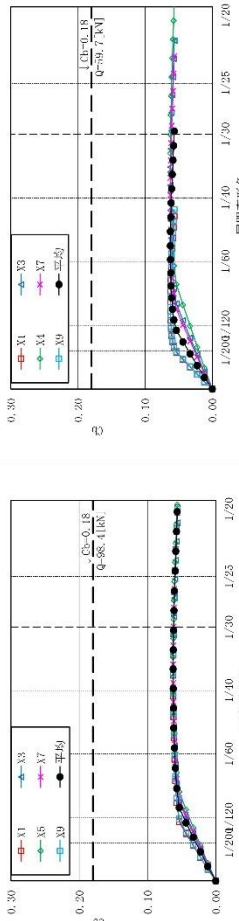
<p>1F 平均 1/25 最大 1/21 (X1) 最小 1/28 (X8) 2F 1/42 最大 1/40 (X7) 最小 1/48 (X5)</p> <p>応答値</p>

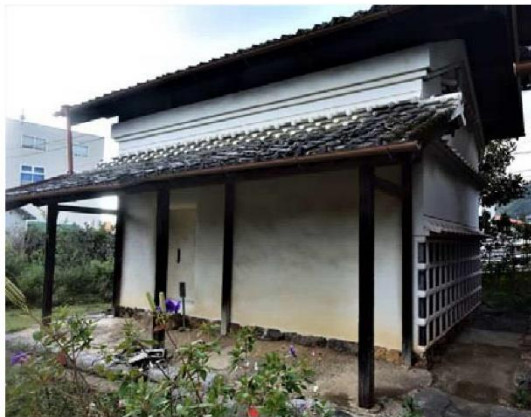
正面外観

名称	重要文化財 旧関川家住宅・米倉
所在地	高知県高知市一宮中町3-11-59
所有者	高知市
建設年代	明治26年（1893年）
建物規模	平面形状：桁行 5.910m x 梁間 5.358m 棟／軒高： 5.689m／3.795m 平面積： 31.666㎡ 軒／屋根面積： 50.478㎡／65.200㎡
構造概要	構造種別：木造、土蔵壁 架構形式：柱-横架材の伝統的軸組構造 屋根形式：切妻屋根棧瓦葺き、置屋根
基礎形式	礎石立ち

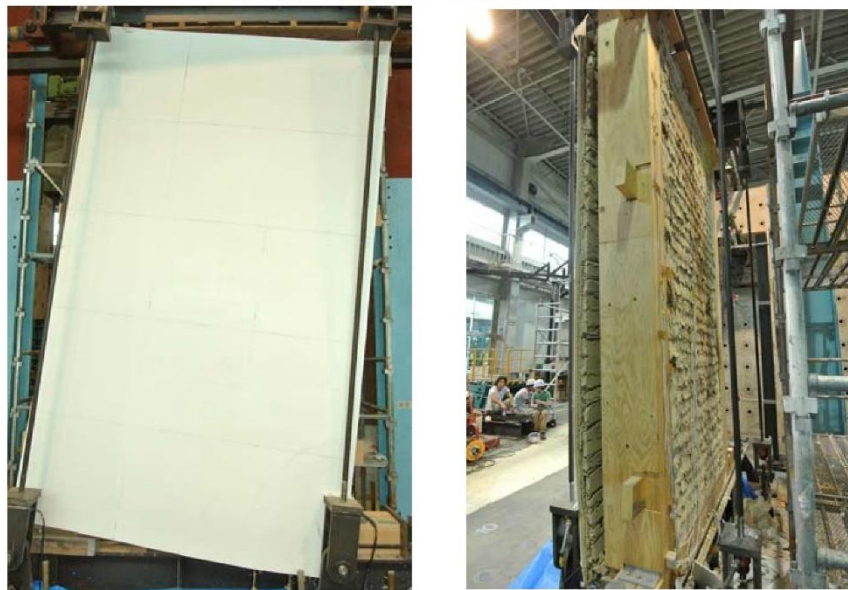
写真5.1 土蔵壁の壊れ方 大壁部分は剥離落下

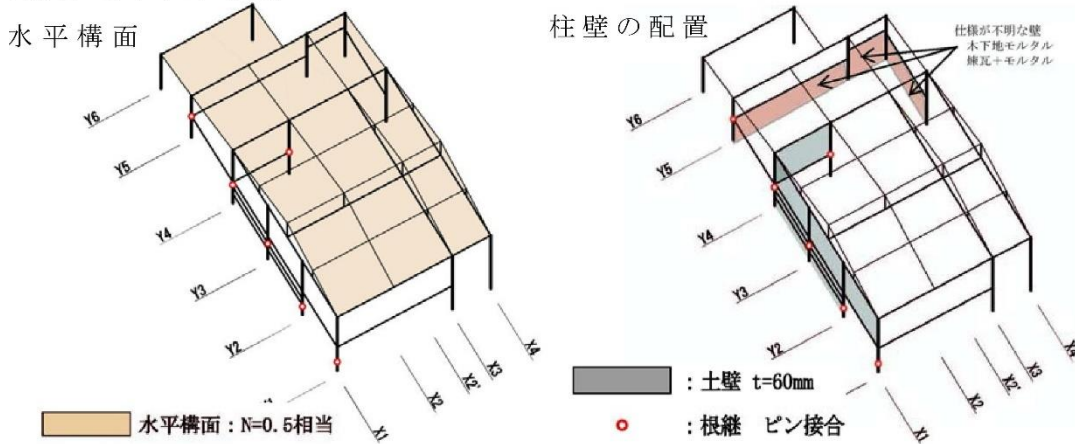
図4.2 現状 解析モデル

礎石天端から屋根面までの柱と横架材、土壁による鉛直構面と、屋根面の水平構面に分けて図4.2の解析モデルに示した。

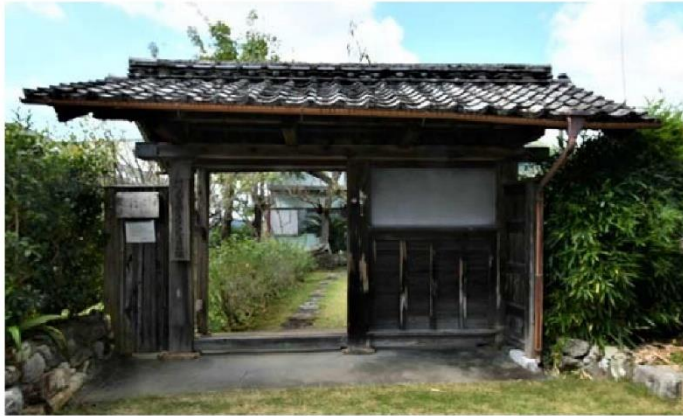
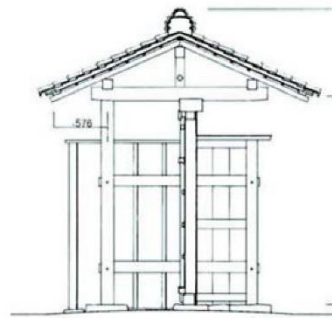
断面図  
 架構形式：二間薬医門大戸立て  
 棧瓦葺  
 構造規模：冠木天端：2.241m  
 本柱間幅：3.636m  
 (数値は実測値)  
 本柱：□-124x248  
 控柱：□-140x140、□-118x118  
 冠木：□-250x148  
 貫：□-42x118、□-30x101

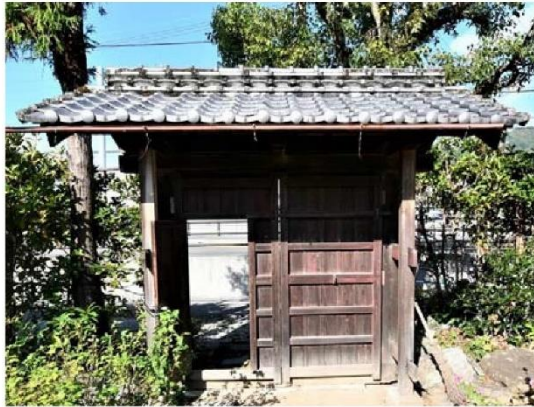
架構形式：薬医門、棧瓦葺  
構造規模：冠木天端：2.063m、本柱間隔：1.970m  
(数値は実測値)  
本柱：□-118x188、控柱：□-100x100、□-88x88  
冠木：□-188x142、貫：□-30x118
