鋼矢板存置

No. 2発進立坑 平面図 S=1/200

図面番号	33 / 37
図名	丸ノ内一丁目～唐人町 配水本管布設工事
図尺	1/200
設計	高知市上下水道局水道部

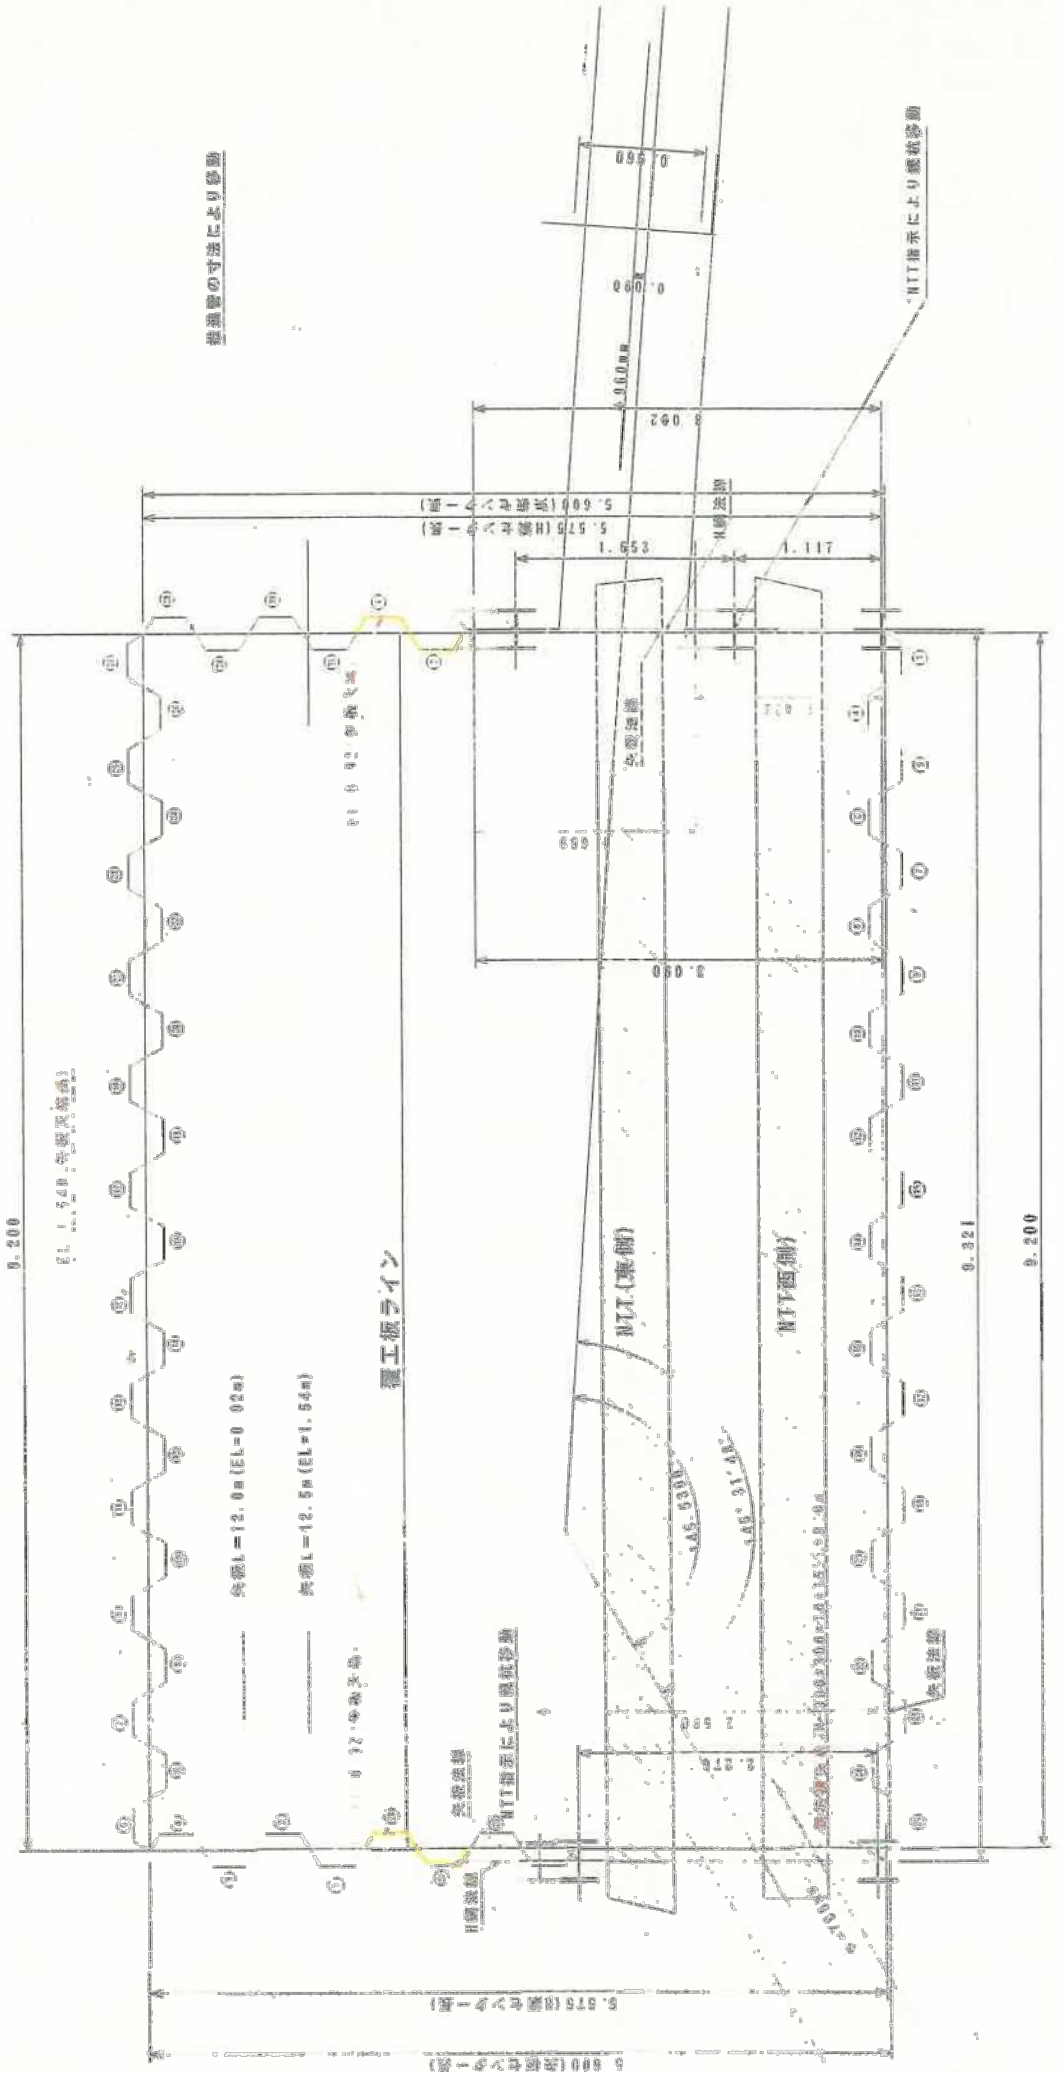
サイレントパイラーによる引き抜き不可能

L=12.0m(Ⅲ型)

歩道内 NO26

境界内 NO27,NO28

境界内 NO1,

親杭変更位置
