# 高知市下水道工事事故 再発防止検討委員会

## 報告書

高知市下水道工事事故再発防止検討委員会

平成 24 年 10 月 27 日に高知市朝倉横町の下水道工事(工事名：南部 1 号汚水幹線管渠築造工事 (24-1))において発生した事故は、2 名の犠牲者を出す痛ましいものとなった。

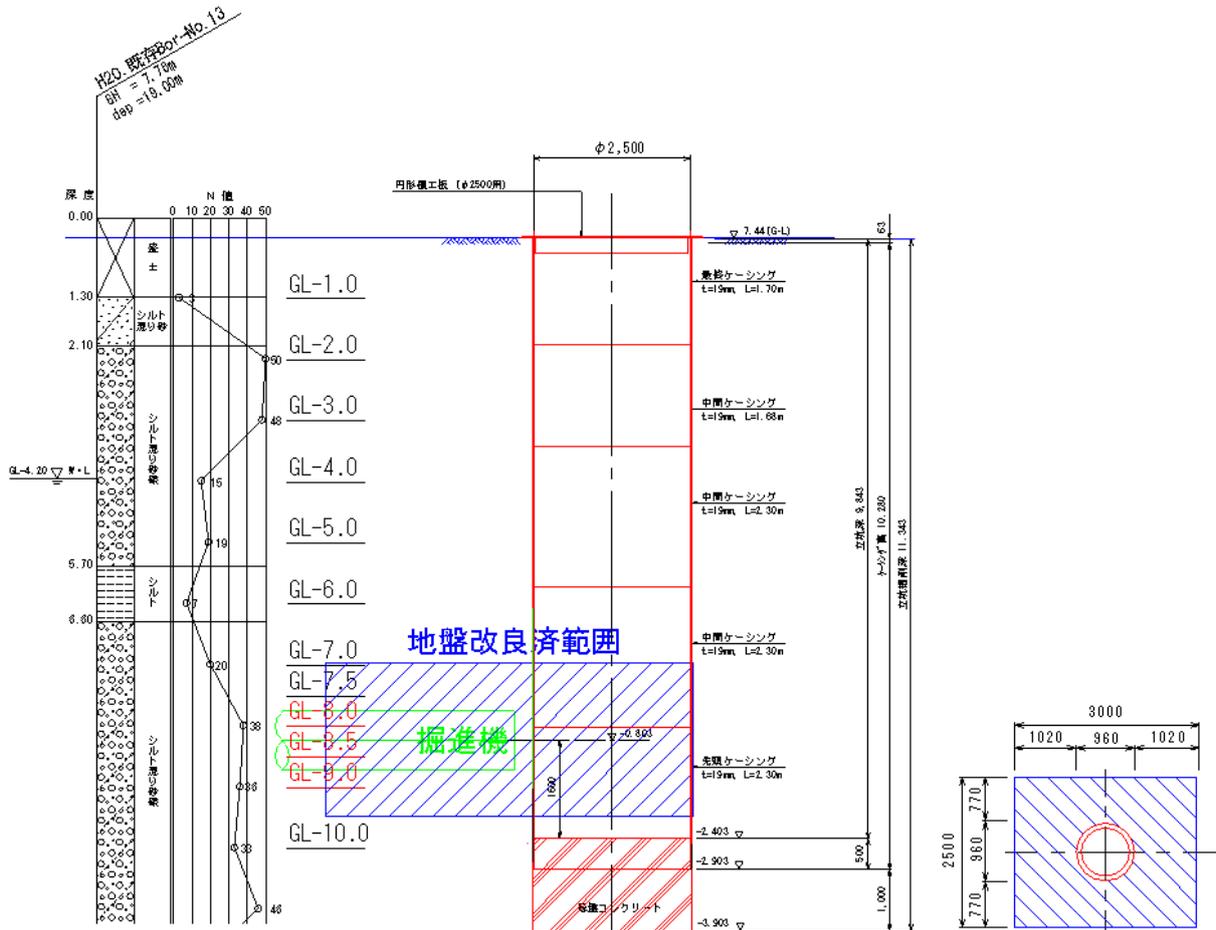
図 4-2 掘進機取り出し工事における鋼製ケーシング立坑施工状況

掘進機の取り出し工事は、φ2500mmの鋼製ケーシング立坑を掘進機前面から30cm程度の離隔距離をとり、掘進機より2m程度深くまで施工している。そして、平成25年2月7日～8日に行った立坑掘削時には、地表付近では約1m毎に、推進管深度付近では約50cm毎に地盤の性状を確認している。

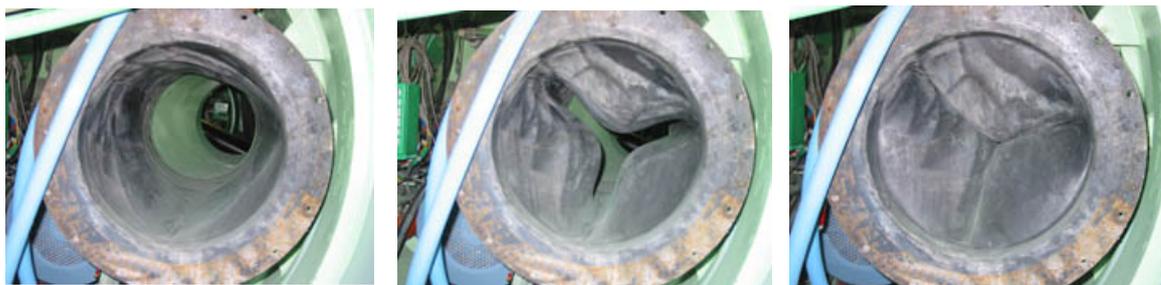
図 5-6 排泥バルブ写真

排泥バルブは、排泥管内に設置されたゴムにエアを注入して、空気圧により排泥管を閉鎖する構造である(図 5-6 参照)。排泥バルブ操作装置はジョイスティック型になっており(図 5-7 参照)、スティックを傾ける方向によりゴムへのエア注入・排出を制御して排泥バルブを開閉し、スティックが中立の状態ではエアの注入・排出は停止している。

機械製作メーカーへのヒアリングによると、排泥バルブの閉鎖に要する時間は1秒程度で8~9割の面積は閉鎖が可能であり、その後、4秒程度で完全に閉鎖される。

排泥作業中に角礫との摩擦などで排泥バルブのゴムが破断すると、排泥管の閉鎖ができずに土砂と水の掘進機内への流入を止めることができなくなる。関係者へのヒアリングの中では、排泥バルブ内のゴムは多層構造となっており、一瞬で閉鎖不能となる可能性は低いとの意見もあったが、逆にゴムが破断することはないと過信する危険性もある。

- 排泥バルブのゴムは多層構造で、工場整備時には交換や点検を行い予防保全に努めている。このことから、ゴムが一瞬で破断して排泥バルブが閉鎖不能となる可能性は低いですが、絶対に発生しないとは言い切れず、万一破断が生じた場合には事故発生につながる恐れがある。
- モニタリング機能は、排泥バルブにエアーを供給しても所定の時間内に排泥バルブが閉鎖されない場合や、排泥バルブへの給気圧が規定値に達しない場合に警報が作動するシステムの採用も考えられる。
- ゴム破断時のフェイルセーフ機能としては、排泥バルブを二連式として同時に複数の排泥バルブが破断することを防止する方法や、上記の警報が作動した時には排泥バルブと油圧式緊急ゲートまたはチャンバーゲートが自動的に閉鎖するシステムとする。

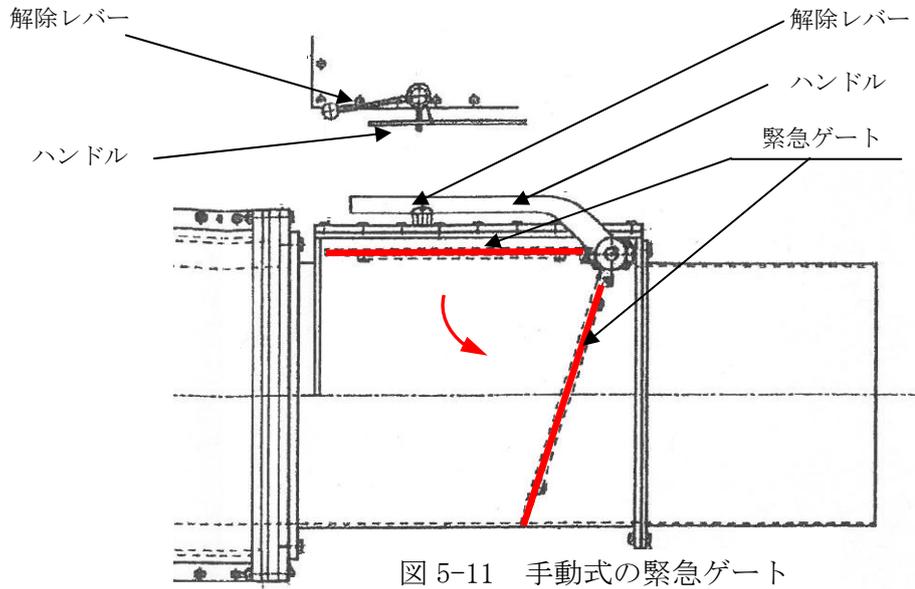
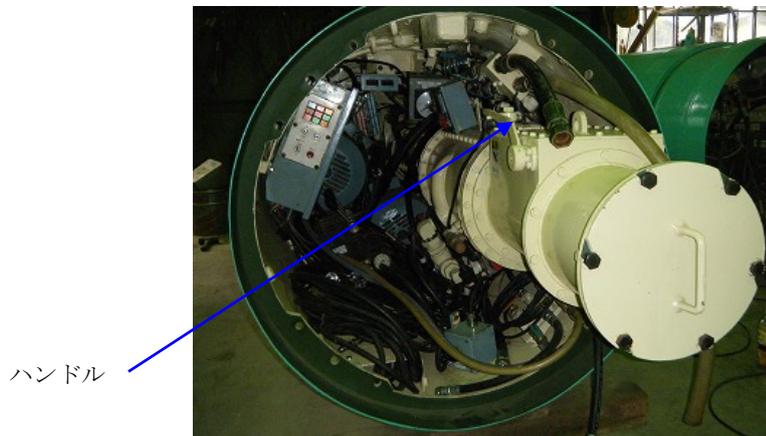
手動式の緊急ゲートは、排泥バルブ後方の排泥管内に設置されており、解除レバーを外すとハンドルが下に落ちて、緊急ゲートが閉鎖される構造である。

緊急ゲートは不測の事態に備えて設置された排泥管の閉鎖装置であり、通常の作業で使用することはない。また、一度閉鎖するとゲート室の分解組立作業が必要となる。

- 停電や漏電などの電気トラブルにより、排泥バルブ制御電源への電気供給が停止した時には、音や光などの警報により作業員に注意喚起を促し、可能とされる対処措置を行うとともに速やかな退避を行う。
- 電気トラブル発生時の警報で作動するフェイルセーフ機能として、排泥バルブの自動閉鎖機能が有効であり、安全対策としての実績もある。
- 手動落下式の緊急ゲートは、土砂が管内に堆積した後では閉鎖できない可能性もあることから、瞬時に閉鎖でき、排泥管内に土砂が堆積していても確実に閉鎖できる性能を備えた油圧式緊急ゲートの採用も想定される。電気供給が途絶えた場合には、油圧式の緊急ゲートまたはチャンバーゲートが自動的に閉鎖するシステムとし、それに必要な予備電源を確保する。

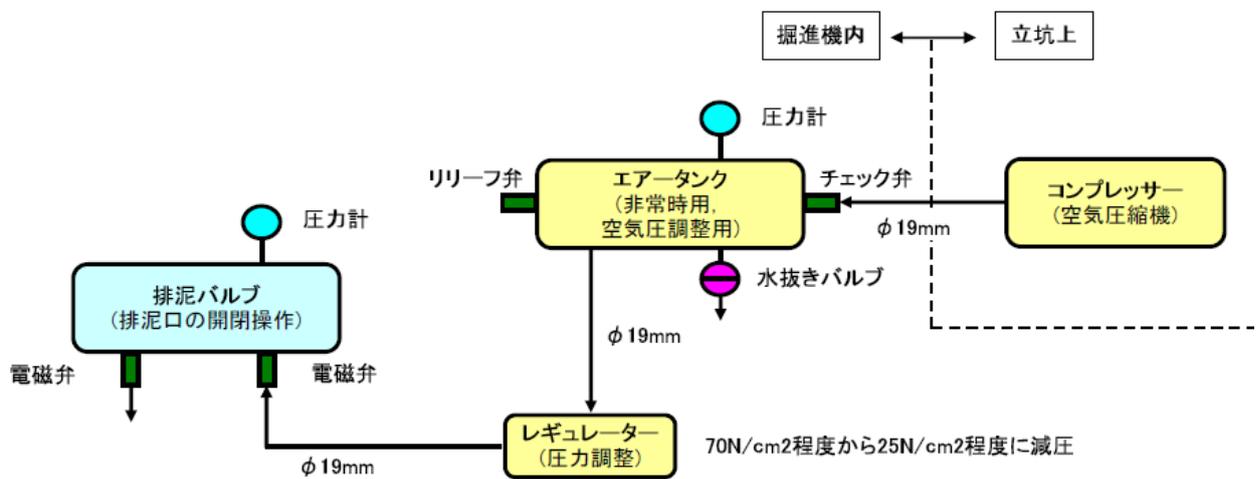
図 5-13 排泥バルブへのエア－供給系統図

排泥バルブはゴムへエア－を注入・排出することにより空気圧で開閉される構造である。図 5-13 に排泥バルブへのエア－供給系統図を示す。立坑上に設置されたコンプレッサーで圧縮空気を送り出し、掘進機内のエア－タンクに  $70 \text{ N/cm}^2$  程度の空気圧でエア－が供給される。エア－タンクは流入部にチェック弁(逆止弁)が付いており、コンプレッサーからのエア－供給が停止して圧力が低下した場合はタンク内にエア－を蓄えることができ、リリーフ弁により想定外の圧力上昇に対応する構造となっている。

また、エア－タンクにはコンプレッサーによる空気圧の不連続性を補い、排泥バルブに安定した圧力でエア－を供給する空気圧調整機能と、何らかのトラブルによりエア－供給が途絶えた場合に予備空気残量を確保する機能がある。エア－供給系統の異常によりエア－供給が途絶えた場合は、エア－タンクに設置された圧力計を確認することで、異常の発生を感知することができる。

エア－タンクと排泥バルブの間にはレギュレーターを設置しており、空気圧を  $70 \text{ N/cm}^2$  程度から  $25 \text{ N/cm}^2$  程度まで減圧している。排泥バルブへのエア－注入・排出は電磁弁で制御しており、排泥バルブを開放するにはエア－を排出し、閉鎖するにはエア－を注入する構造となっている。

コンプレッサーの故障やエアホースの破損などにより、排泥バルブへのエア供給が停止すると、排泥バルブは操作不能となる。

コンプレッサーの故障やエアホースの破損などで排泥バルブへのエア供給が停止すると、排泥バルブが閉鎖できず、大量の土砂と水が掘進機内へ流入する結果となる。このようなトラブルに対処するために必要となるモニタリング機能を備えたフェイルセーフ機能について以下に示す。

- 排泥バルブへのエア供給が停止し、エアータンク圧力が規定値以下となった時には警報が作動するシステムとする。
- 警報により排泥バルブ操作を中止した場合は、エアータンク内の予備空気により排泥バルブを自動閉鎖して安全を確保できるフェイルセーフ機能を設ける。また、油圧式緊急ゲートまたはチャンバーゲートが自動的に閉鎖するシステムとする。
