## 第2章 保存管理計画

旧関川家住宅は、文政2(1819)年以降、建設から現在まで保存修理工事や主屋屋根部分の葺替え、壁の補修などが行われ、その痕跡などが確認できる。

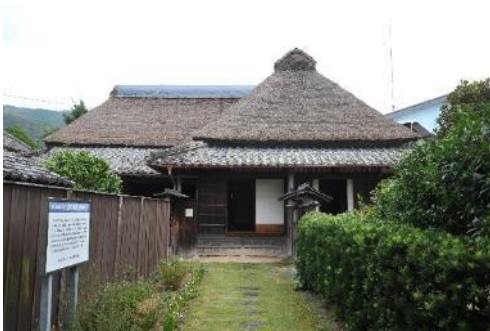
昭和60(1985)年度の修理では、茅葺全面葺替え及び棧瓦葺破損部分差し替えを、平成11(1999)年度に屋根の葺替えを行った。なお、平成26(2014)年に発生した台風第18号の暴風雨により毀損した棟部分については、屋根葺替事業着手までの間、防災シートで応急的に保護している。

写真 2-1 主屋 南面より見る

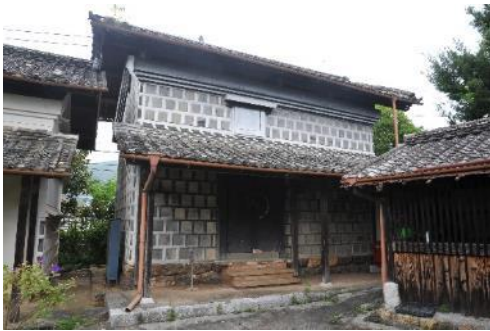
写真 2-16 道具倉 東面より見る

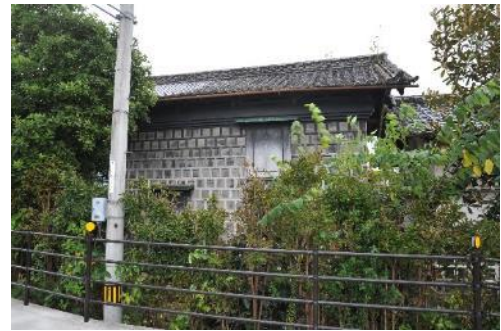
写真 2-17 道具倉 西面より見る

〈屋根〉	置屋根部分に雑木が繁茂している。下屋部分は北側中央と身舎壁面側に雨漏りがみられ、北東隅の広小舞が腐朽する。また、西面軒樋が南側に垂下、さらに北側が欠失している。
〈壁〉	東面に下屋部分の雨漏りによる泥汚れがみられる。北面海鼠壁がはらみ出し、クラック、紐漆喰の浮きが発生する。また、袖壁の漆喰上塗に剥離が生じている。

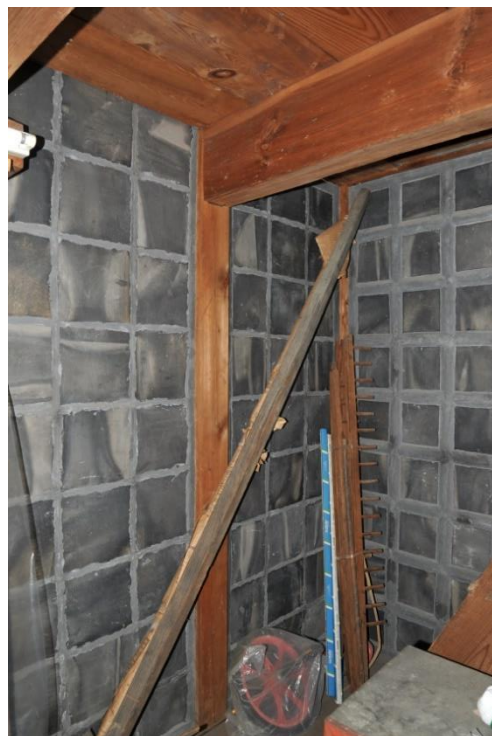
〈木部〉	比較的健全な状態を保っている。建物北側に向かって不同沈下が確認されたが、このことが北面海鼠壁のはらみ出しの一因と考えられる。
〈壁〉	1階の壁面は外部と同様に貼り瓦の海鼠壁としているが、一部を除いて紐漆喰が施されていない。2階の壁面は、窓庇の腕木が室内側に貫通する部分の壁面に亀裂が生じ、後世の補修がみられる（樹脂系モルタルによる補修）。北側への沈下の影響を受け、2階床梁付近をはじめ、壁面の各所で漆喰上塗に座屈したようなひび割れがみられる。
〈その他〉	1階・2階とも、日常的な窓（土戸）の開閉が困難とみられる。床下換気口は各面に1か所ずつ設けられ、健全な通風が確認できるが、換気口まわりの土塗が破損している。床組材の一部に土蔵の柱とみられる転用材がみられるが詳細は不明である。

写真 2-26 道具倉 1階壁面の海鼠壁

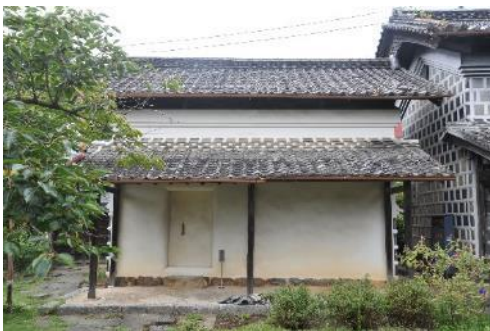
写真 2-27 米倉 東面より見る

〈屋根〉	置屋根は南西部の一部に広小舞の腐朽と化粧裏板の割れ、西側軒樋の欠失がみられる。下屋は北東部に広小舞と登淀の腐朽がみられ、東面の雀口漆喰が脱落している。さらに、道具倉南東側の降棟の瓦の落下による棧瓦の破損や落下、置屋根の瓦の落下による下屋部分の棧瓦の破損及び落下がみられる。置屋根東面と下屋には古瓦を用いるが、耐用年限に達している。
〈壁〉	海鼠壁の南面下部と南西隅、北西隅の紐漆喰に浮き、割れ、剥がれがみられる。また、南面漆喰壁面にヒビ、南西隅の水切瓦の紐漆喰に割れや剥離がみられる。中塗仕上とする床下換気口枠に割れが生じている。

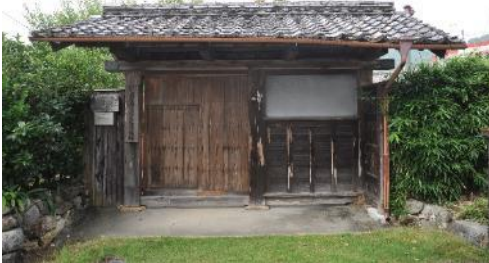
本柱が西側に傾斜している。また、東側の軒樋が垂下しており、南側控柱の根継部に腐朽がみられる。

写真 2-33 表門 東面より見る

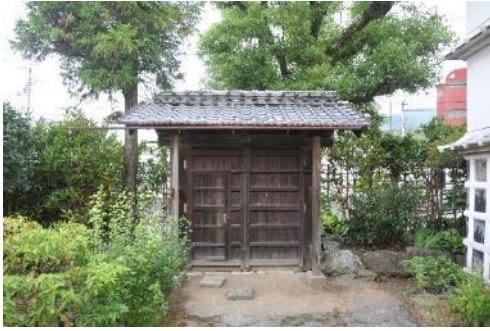
〈屋根〉	棟の紐漆喰とケラバ漆喰に経年劣化による割れがみられる。西側軒樋の北端が垂下している。
〈木部〉	柱が東側に傾斜し、柱脚部が腐朽している。板塀は破損が著しく、柱が外側に大きく傾斜している。柱と壁板の接地部分や笠木は腐朽し、板塀西側の全体に苔が発生している。
〈建具〉	板の一部に穴がみられる。潜り戸の後補のドアノブが不良である。
〈その他〉	敷地内側のコンクリート土間に割損がみられる。

写真 2-36 裏門 東面より見る

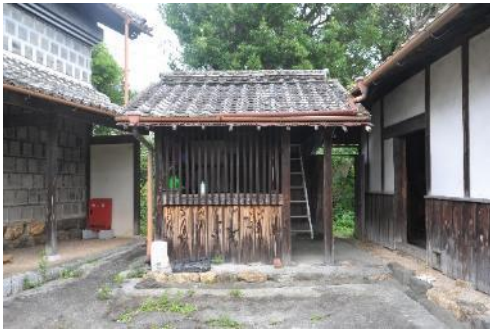
煙突周囲の化粧板が収まり不良のため脱落。また、煙突は石綿パイプのため交換を要する。水屋南面と北東隅のトタン葺は腐食が著しく、錆により破損・欠失している。トタン部分は取り外し。ケラバ漆喰に割れ、剥落がみられる。水屋東側妻面は主屋雨樋の溢水により母屋、棟木、梁が腐食している。

写真 2-40 水屋 南面より見る

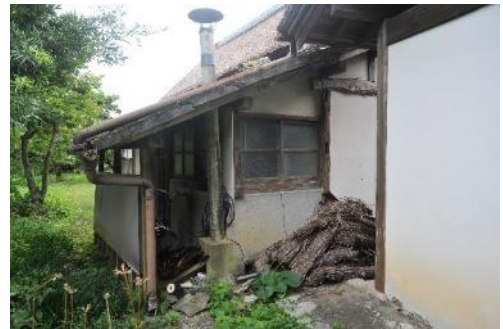
写真 2-43 水屋 東側風呂焚口
