指定候補地の選定までの流れについて

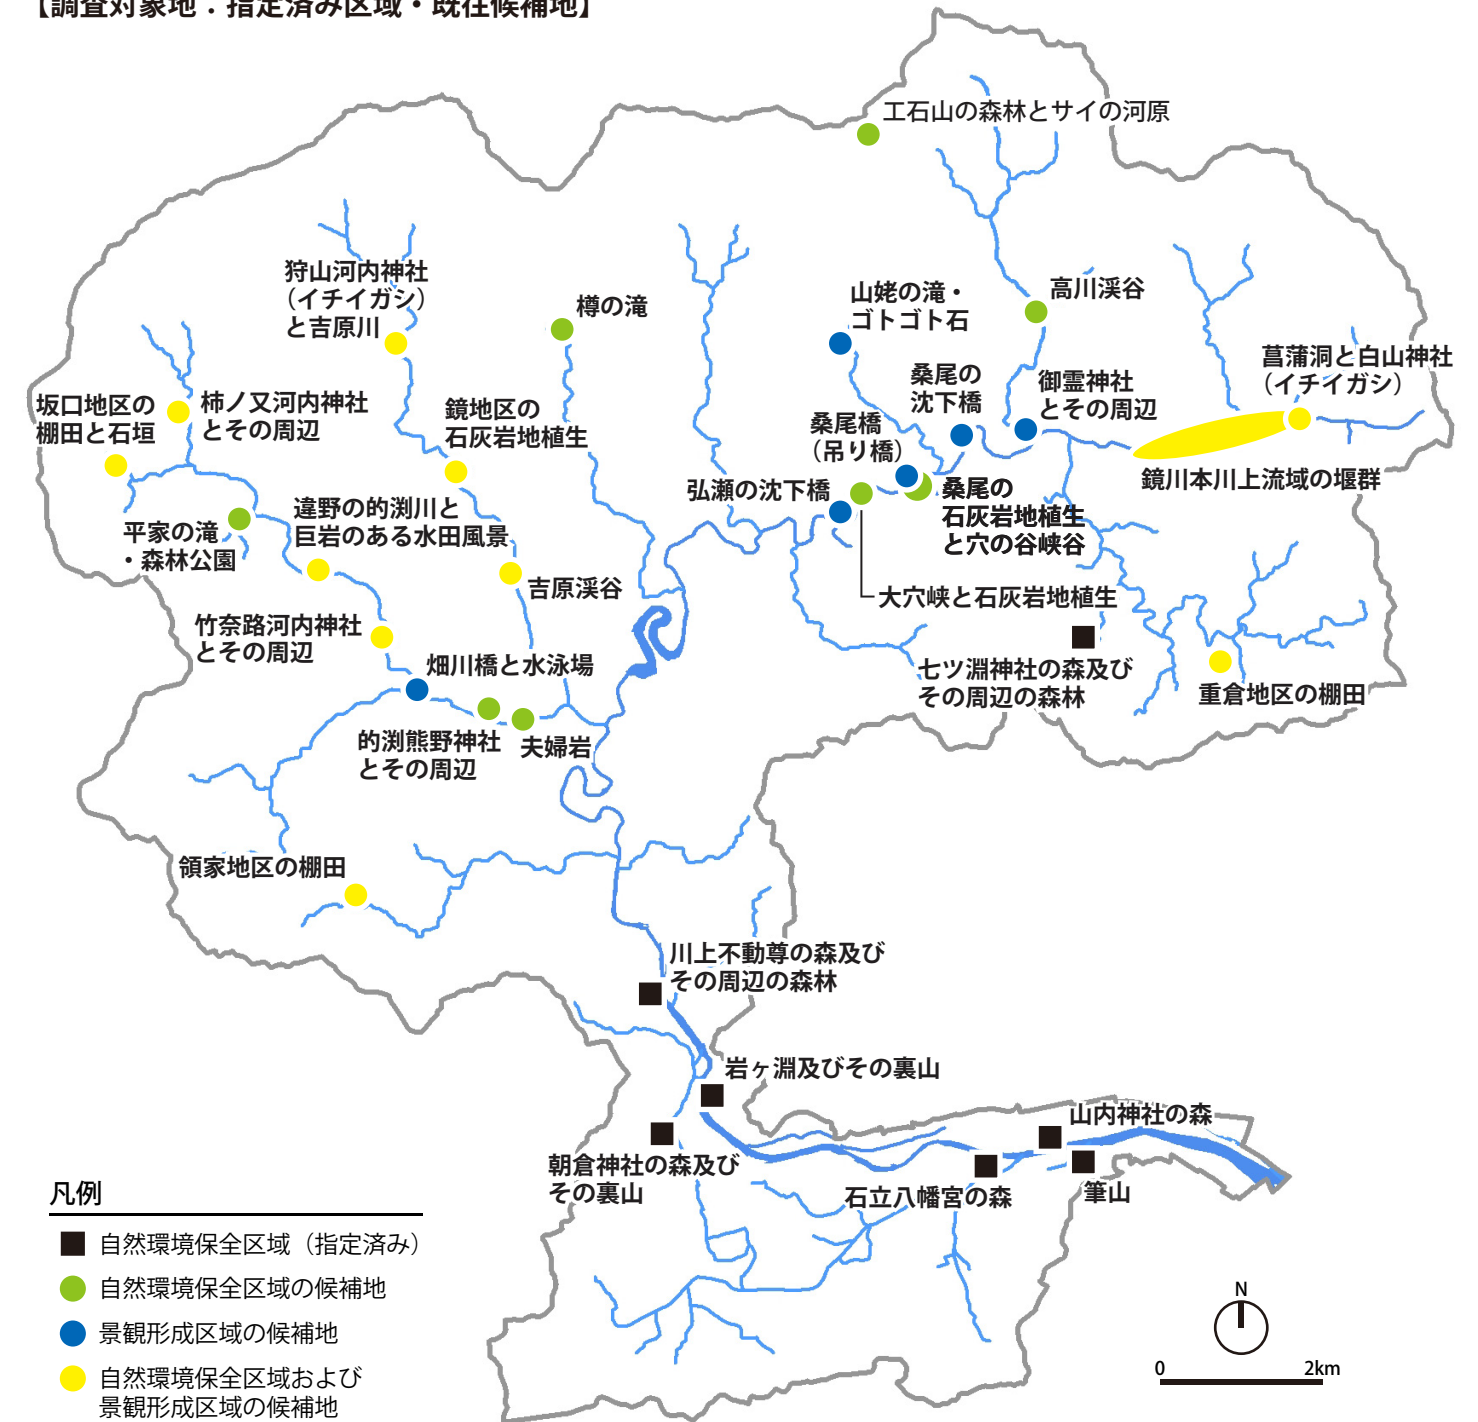
【調査対象地：指定済み区域・既往候補地】

凡例 | ■ 自然環境保全区域（指定済み） ● 自然環境保全区域の候補地 ● 景観形成区域の候補地 ● 自然環境保全区域および景観形成区域の候補地
