第4章 防災計画

1 防火・防犯対策

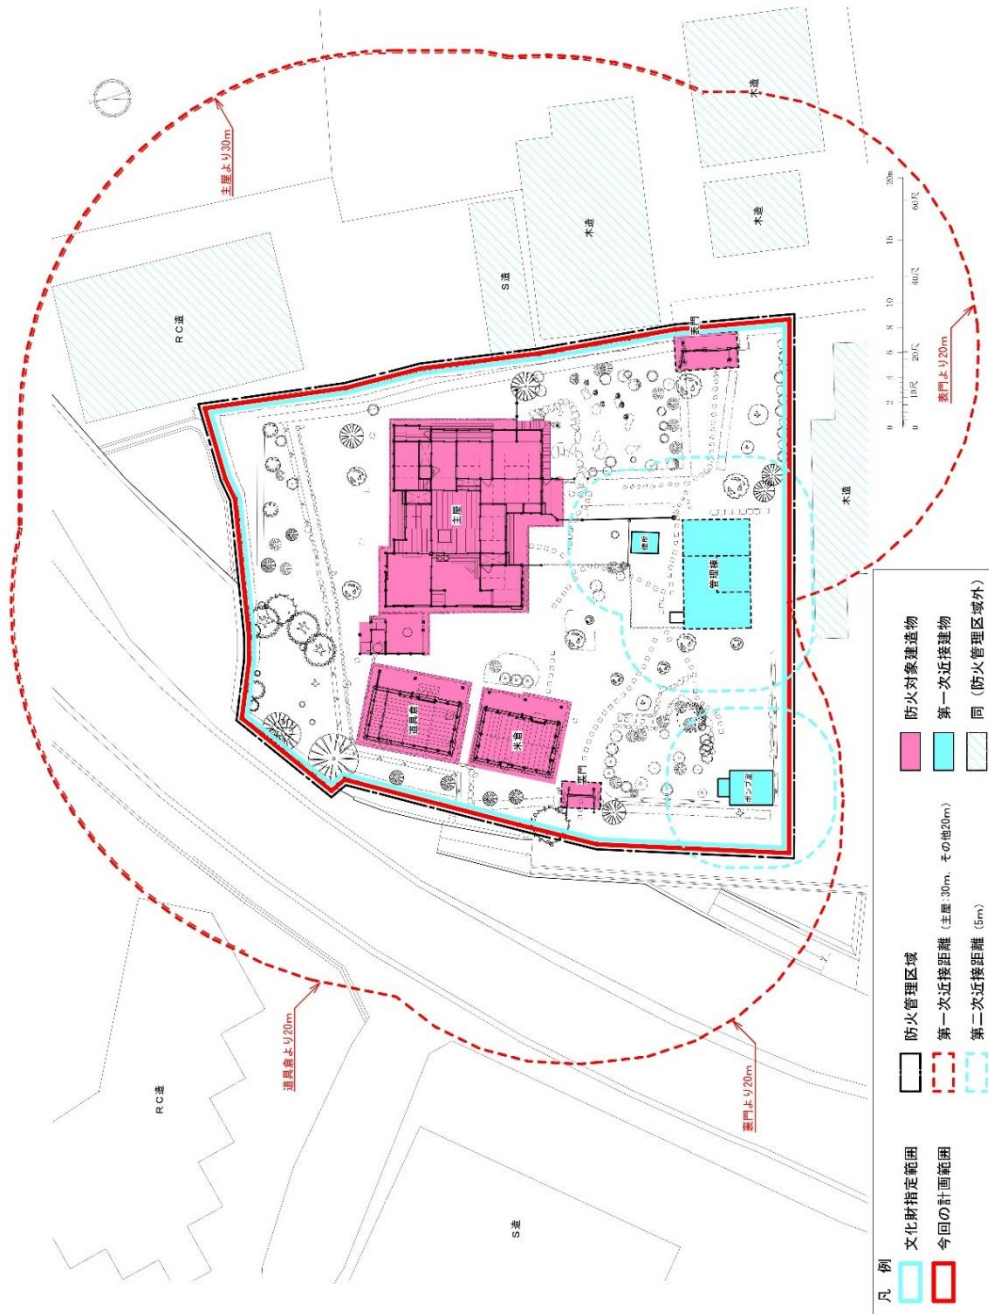
図 4-1 防火管理区域

イ 防火管理区域の設定
 計画区域全体を防火管理区域とする。

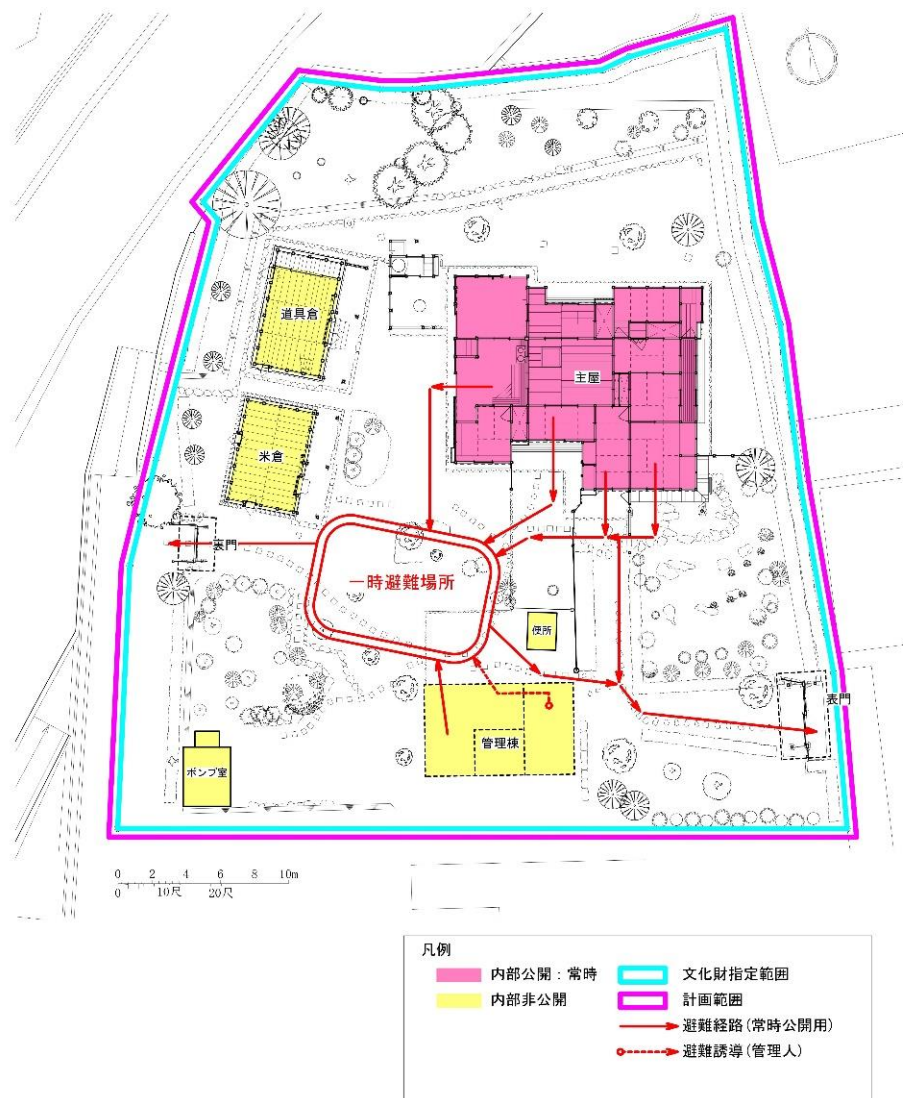
図 4-2 災害時避難経路図

公開・公開・活用については、文化財景観を損なわない範囲で避難への適切な誘導表示設備等を設置する。建造物外への主要な避難経路を確保する。避難口の建具は開閉が容易であることや鍵の形式など安全管理対策を十分考慮し、修理工事時に対応する。

第4章 防災計画 (59 ページ) に、「図4-2 災害時避難経路図」として掲載。

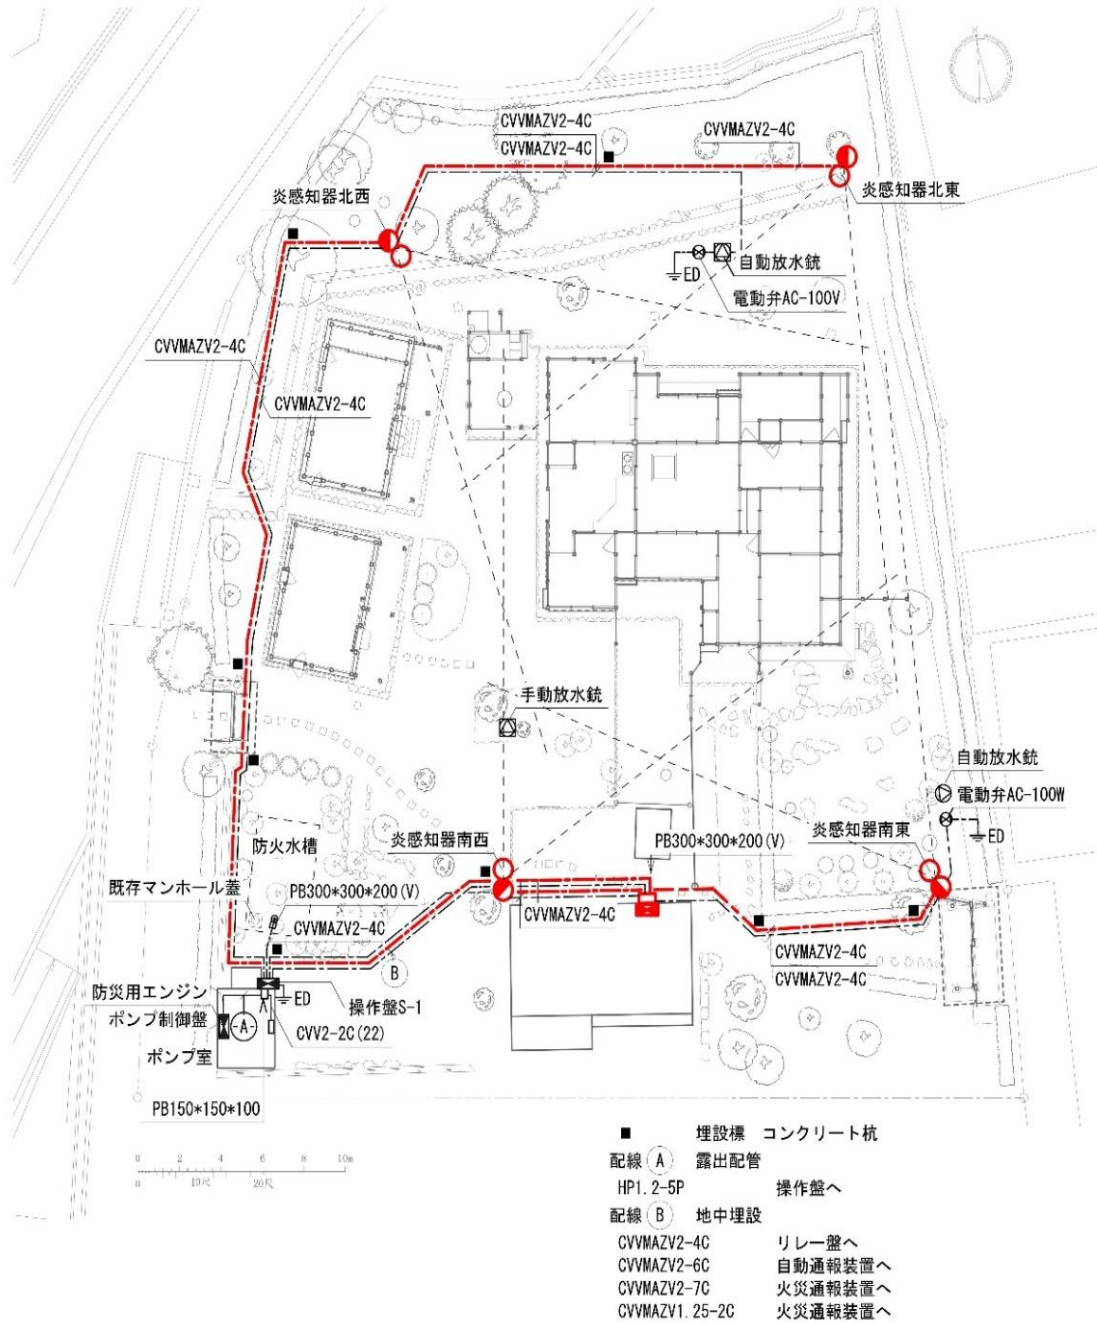
図 4-3 既存自動火災報知設備配置図及び配線経路図

主屋は茅葺屋根で、燃えやすく、茅に着火した際の早期覚知が遅れる可能性がある。現在、炎感知器を設置しているが、令和7～8年度頃を予定している受信機の更新の際には、煙感知器等への更新・設置増等、早期覚知に向けた対策を検討する。
