# 高知市トンネル長寿命化修繕計画

(概要版)

令和5年3月 改定版  
高知市 都市建設部 道路整備課

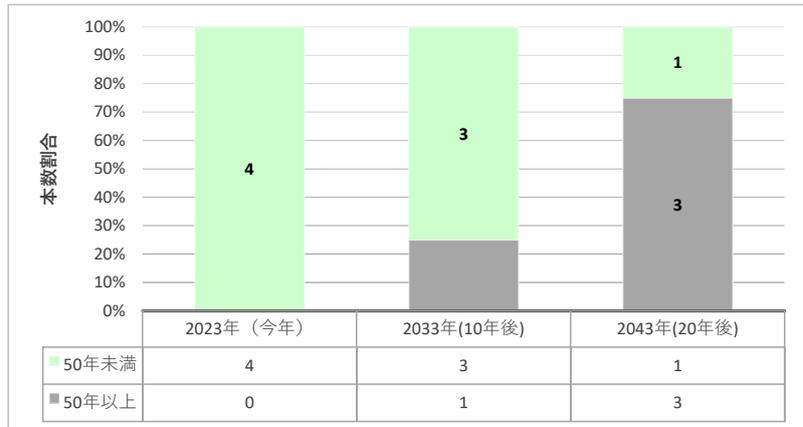
図-1 経年に伴うトンネル築年数割合の推移

1980 年代に施工された比較的古いトンネルなどがあり、今後、経年とともにトンネルの老朽化が進行し（図-1 参照）、これまでのような事後保全的管理（構造物の損傷が顕在化してから補修対策を実施）では、対策が一定期間に集中し維持管理予算を集中投資しなければならない可能性が考えられます。

※建築年が不明なトンネルは考慮していない（内 4 本）

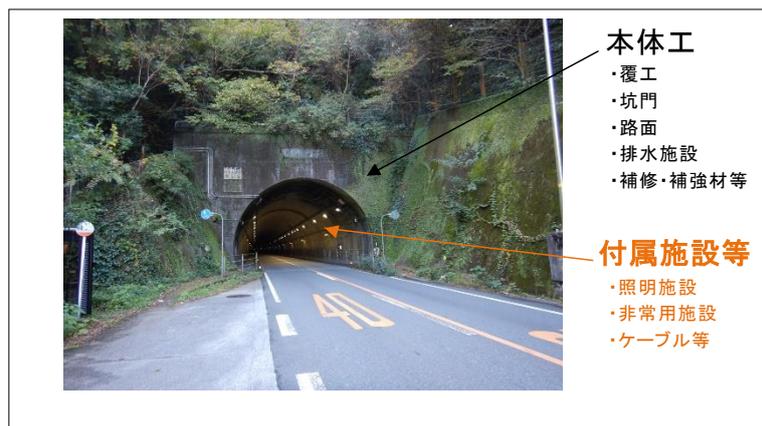
図-2 トンネル構造

道路トンネルでは、経年に伴ってトンネル本体工の老朽化（ひび割れ、材質劣化、漏水等）が進行するだけでなく、付属施設も標準的な耐用年数を過ぎると、機能低下・故障が発生する場合があります。このため、本計画においては、図-2 に示す本体工及び付属施設等を対象として計画策定を行います。

**トンネル本体工**：覆工、坑門、路面、路肩、排水施設及び補修・補強材をいいます。

**付属施設等**：付属施設※、標識、情報板、吸音板等、トンネル内や坑門に設置されるものの総称をいいます。

※付属施設とは道路構造令第 34 条に示されるトンネルに付属する照明施設及び非常用施設などをいいます。また、上記付属施設を運用するために必要な関連施設、ケーブル類等を含めるものとします。

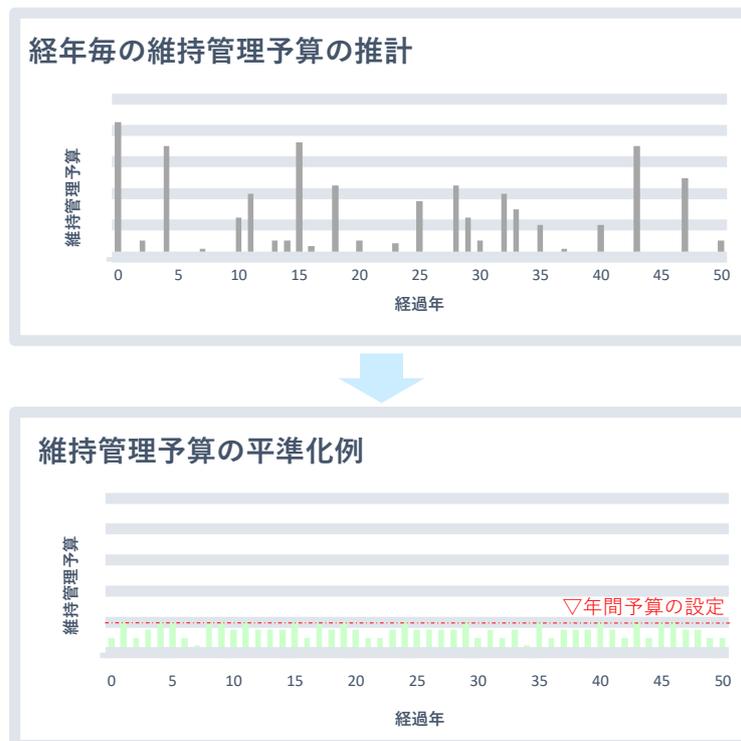
図-3 LCC 予算の最適化の概念

定期点検結果に基づいて、トンネル維持管理に係るライフサイクルコスト（以下、「LCC」という）を算定します。また算定したLCCは、年次によっては予算が集中する場合がありますため、優先順位をつけて年間予算の最適化を図ります。

最適化のイメージを図-3に示します。

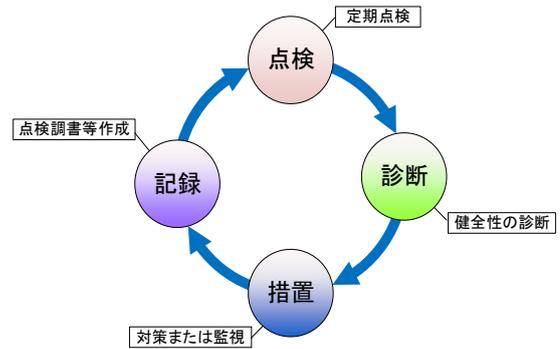
図-4 メンテナンスサイクル

年間予算の最適化に基づいて、年次計画を策定し、効率的にトンネルの対策（修繕）を実施していきます。今後、図-4に示すようなメンテナンスサイクルを継続的に取り組み、適切なトンネルの維持管理を進めていきます。

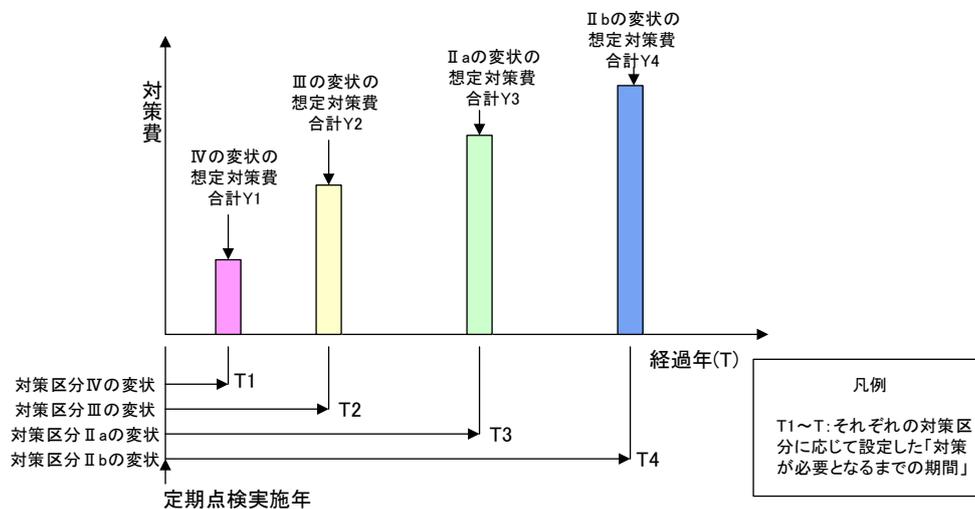
図-6 LCC の算出の考え方

以上より対策年 T 毎に対策費 Y を集計することで、将来の一定期間内で発生する修繕費用を L C C として算出します。

算出イメージを図-6 に示します。

注)各工法において、対策実施年より想定耐用年数が経過した年に、その対策工の更新費（再施工）を別途、見込む。

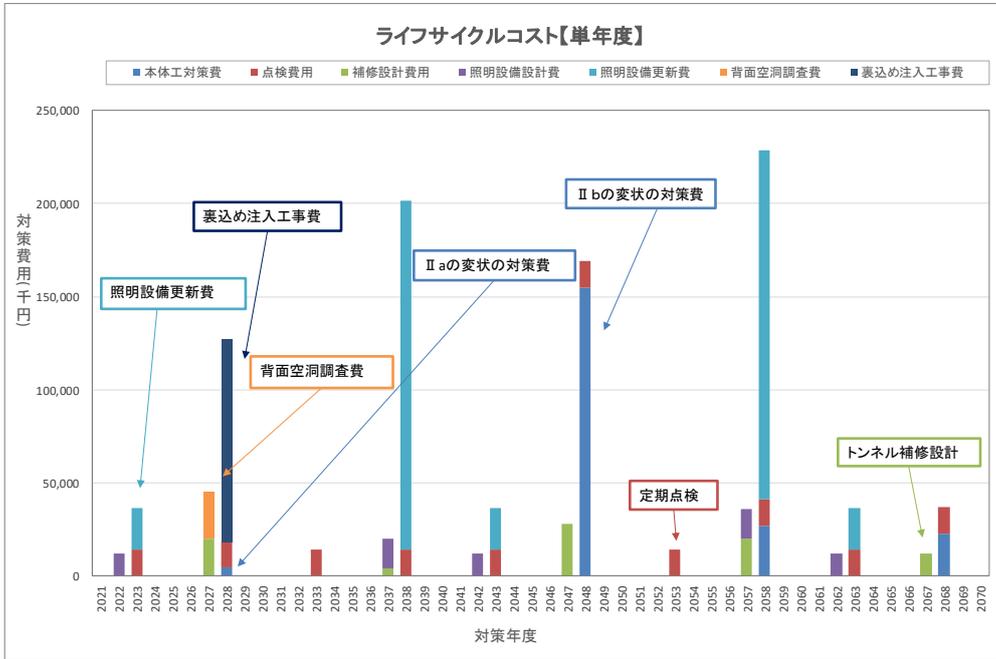
(a) CASE 1 : 予算平準化なし

LCC評価期間内に発生する概算費用の推計結果は図-7に示したとおりです。ここで年間予算水準額を設定した上で予算の平準化を図り、各年の対策費用の概算を設定しました。

図-7 予算平準化結果

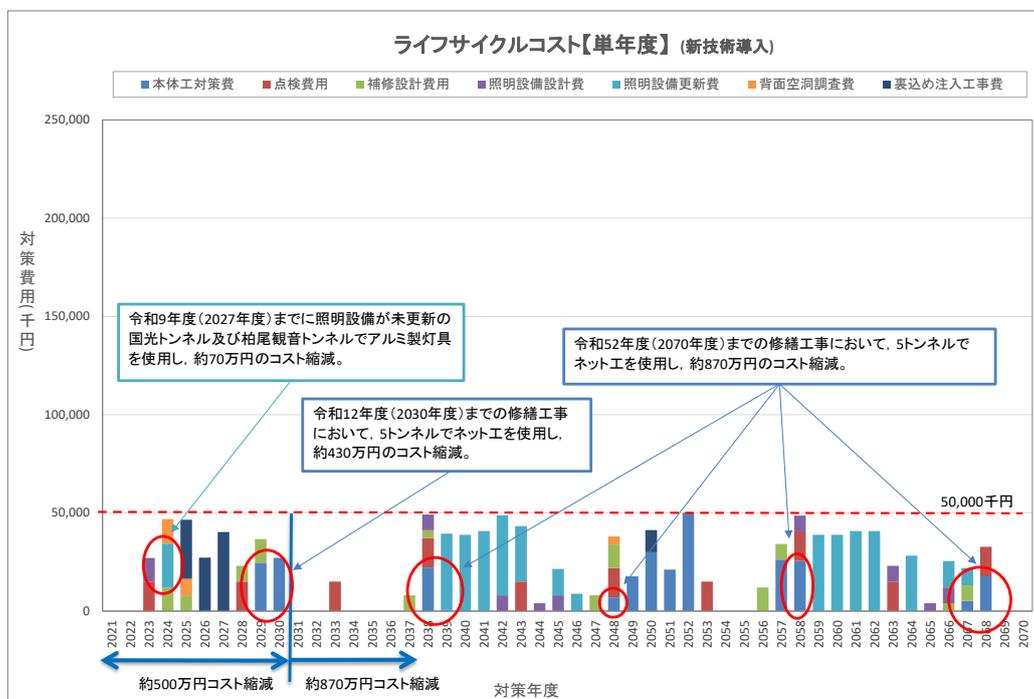
図-9 CASE 3 : 予算平準化に新技術を採用したコスト縮減計画

短期的な目標は、修繕工事で5トンネル、照明更新工事で2トンネルにおいて新技術を活用し、令和12年度（2030年度）までに約500万円のコスト縮減を目指します（図-9）。
